# Verslag huishoudelijke elektrische installatie op laagspanning en zeer lage spanning

| Referentie: **006-20261006-01** | Datum controle: **06/10/2026** |

| Adres installatie: | **Grote Markt 23 bus 2, 2300 - Turnhout** | Nummer teller(s): | **Onbekend** |

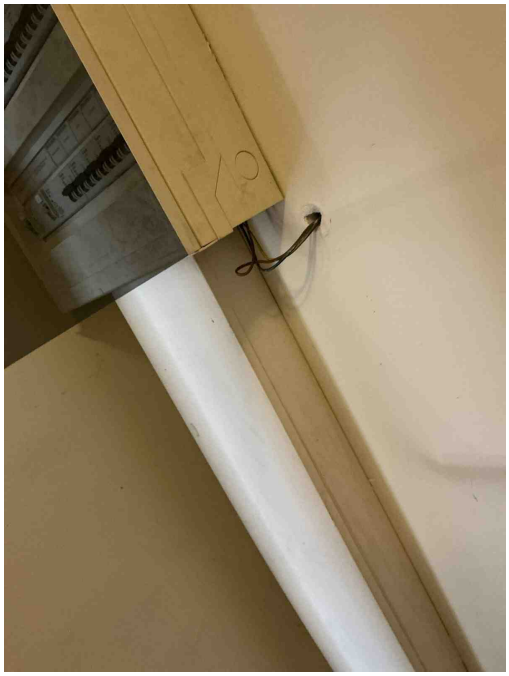
**C21** - Het gebruik van geleiders van het type VOB, zonder bijkomende afscherming is niet toegestaan (Boek 1: 5.2.9.6).
*Opmerking: O.a. onder bord1*

**B17** - De voedingsspanning is niet op elk bord vermeld (Boek 1: 3.1.3.3).
*Opmerking: O.a. bord1*

**A16** - Er is geen continuïteit van de beschermingsgeleider van de contactdoos (Boek 1: 5.4.3.4).
*Opmerking: O.a. keuken*

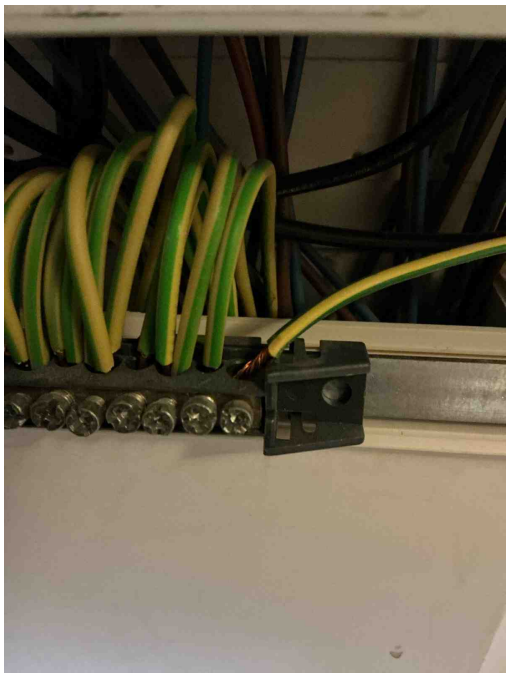
**B16** - De interne soepele geleiders zijn niet aan beide uiteinden voorzien van samenknijpende hulzen of evenwaardig (Boek 1: 5.3.5.5).
*Opmerking: O.a. in bord1*

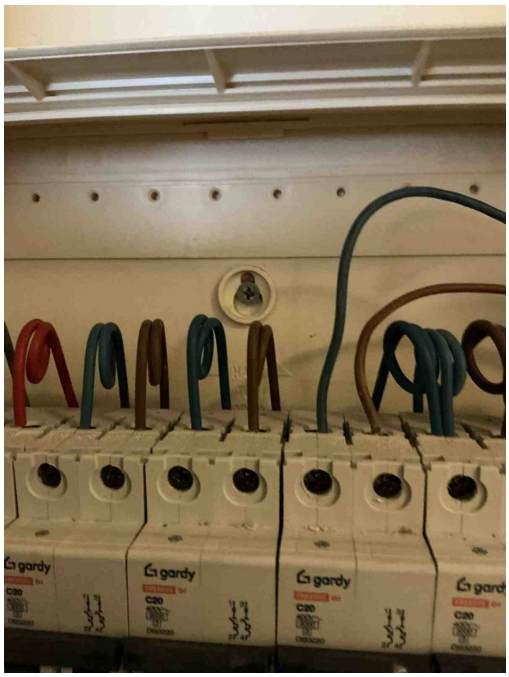
**T21a** - Het elektrisch materieel is niet geplaatst volgens de voorschriften van de fabrikant/ regels van goed vakmanschap. (Boek 1: 1.4.1.3) Oa ophangvijzen elektrisch verdeelbord niet afgedekt. Zie klasse II toestel.
*Opmerking: O.a. bord1*

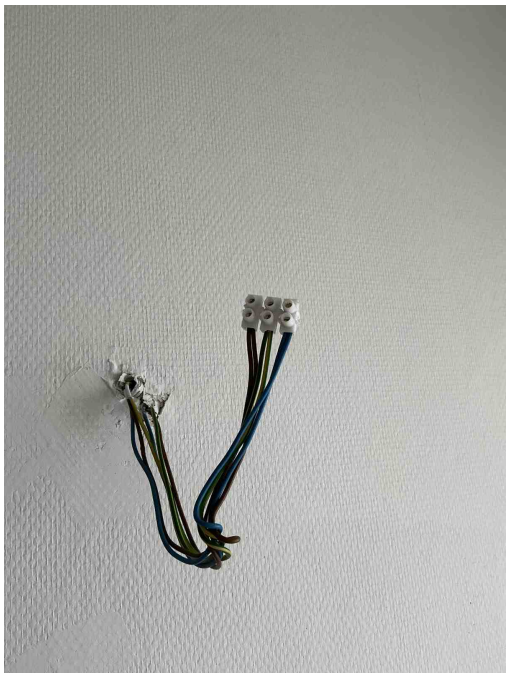
**T21d** - Het elektrisch materieel is niet geplaatst volgens de voorschriften van de fabrikant/ regels van goed vakmanschap. (Boek 1: 1.4.1.3) Oa materiaal niet geschikt voor de toepassing. Zie plaatsingsfiche fabrikant.
*Opmerking: O.a. aansluiting lusterklem*

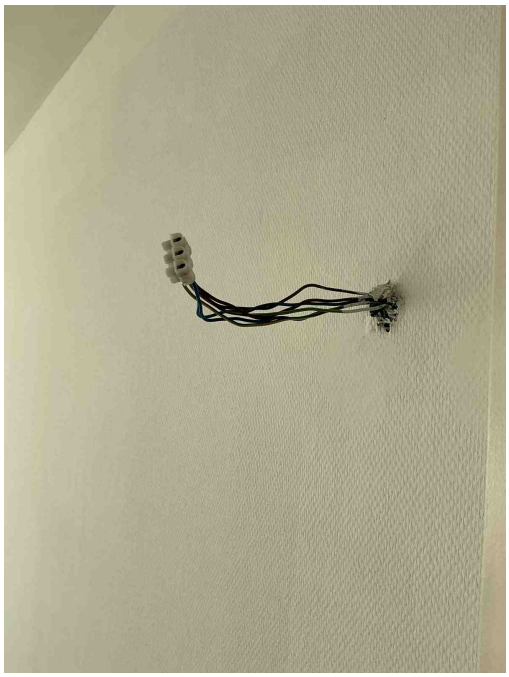
**T21d** - Het elektrisch materieel is niet geplaatst volgens de voorschriften van de fabrikant/ regels van goed vakmanschap. (Boek 1: 1.4.1.3) Oa materiaal niet geschikt voor de toepassing. Zie plaatsingsfiche fabrikant.
*Opmerking: O.a. aansluiting lusterklem*

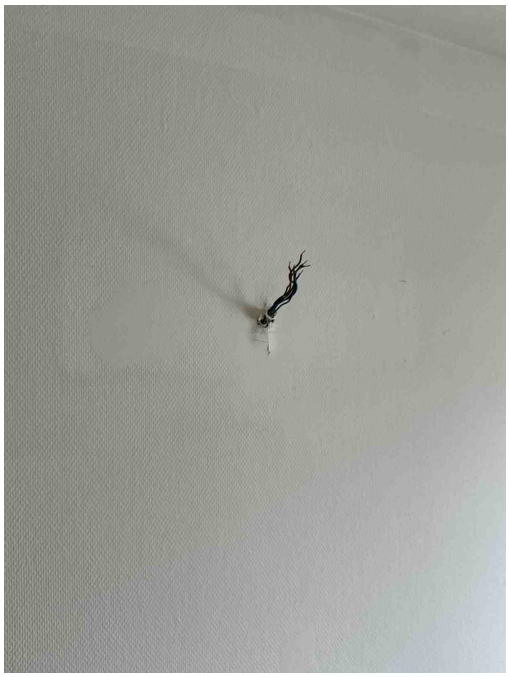
**T02** - Gevaar voor rechtstreekse aanraking: genaakbare delen onder spanning (Boek 1: 4.2.2).
*Opmerking: O.a. slaapkamer2*

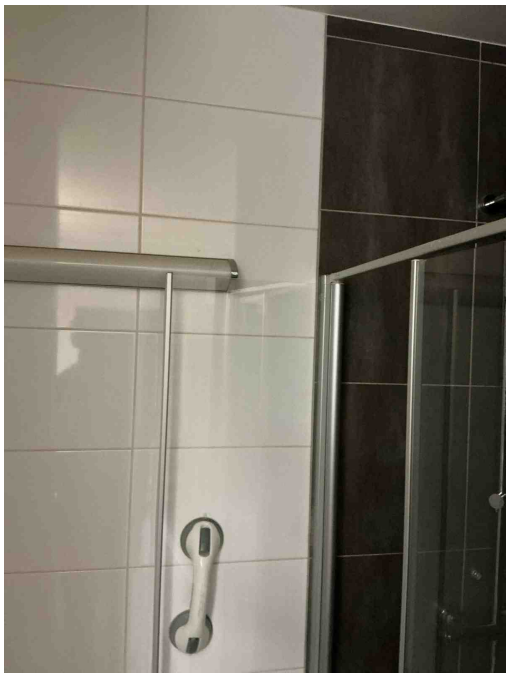
**T16** - Het verlichtingstoestel in volume 1 van de badkamer wordt niet gevoed op (een correcte) zeer lage veiligheidsspanning (Boek 1: 7.1).

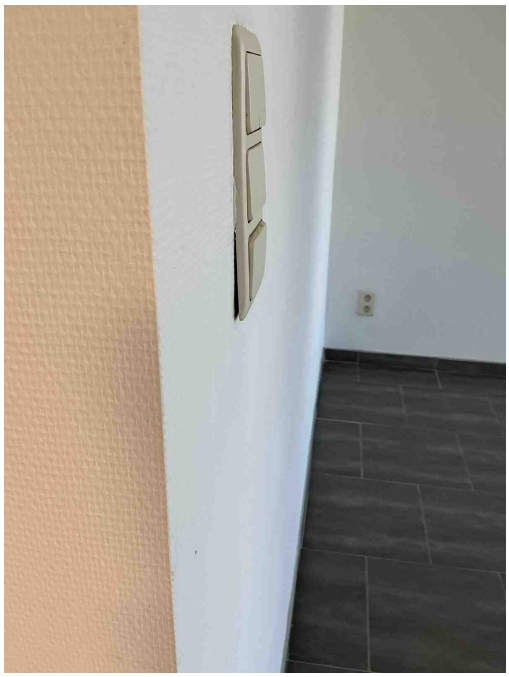
**T10** - Bepaalde contactdozen en/of schakelaars zijn niet degelijk bevestigd (Boek 1: 1.4.1.3).
*Opmerking: O.a. woonkamer*

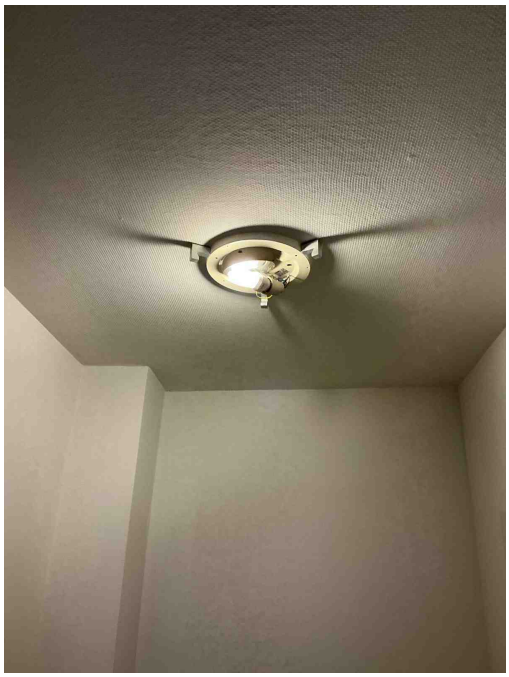
**T23** - Het elektrisch materiaal is beschadigd. (Boek 1: 1.4.1.3).
*Opmerking: O.a. inkomhal*
