Asbestinventarisattest

Mollenhoekstraat 4, 1790 Affligem

Attestnummer : **20261008-000306.000**
Uitgegeven op : **08.10.2026**
Geldig tot : **08.10.2031**

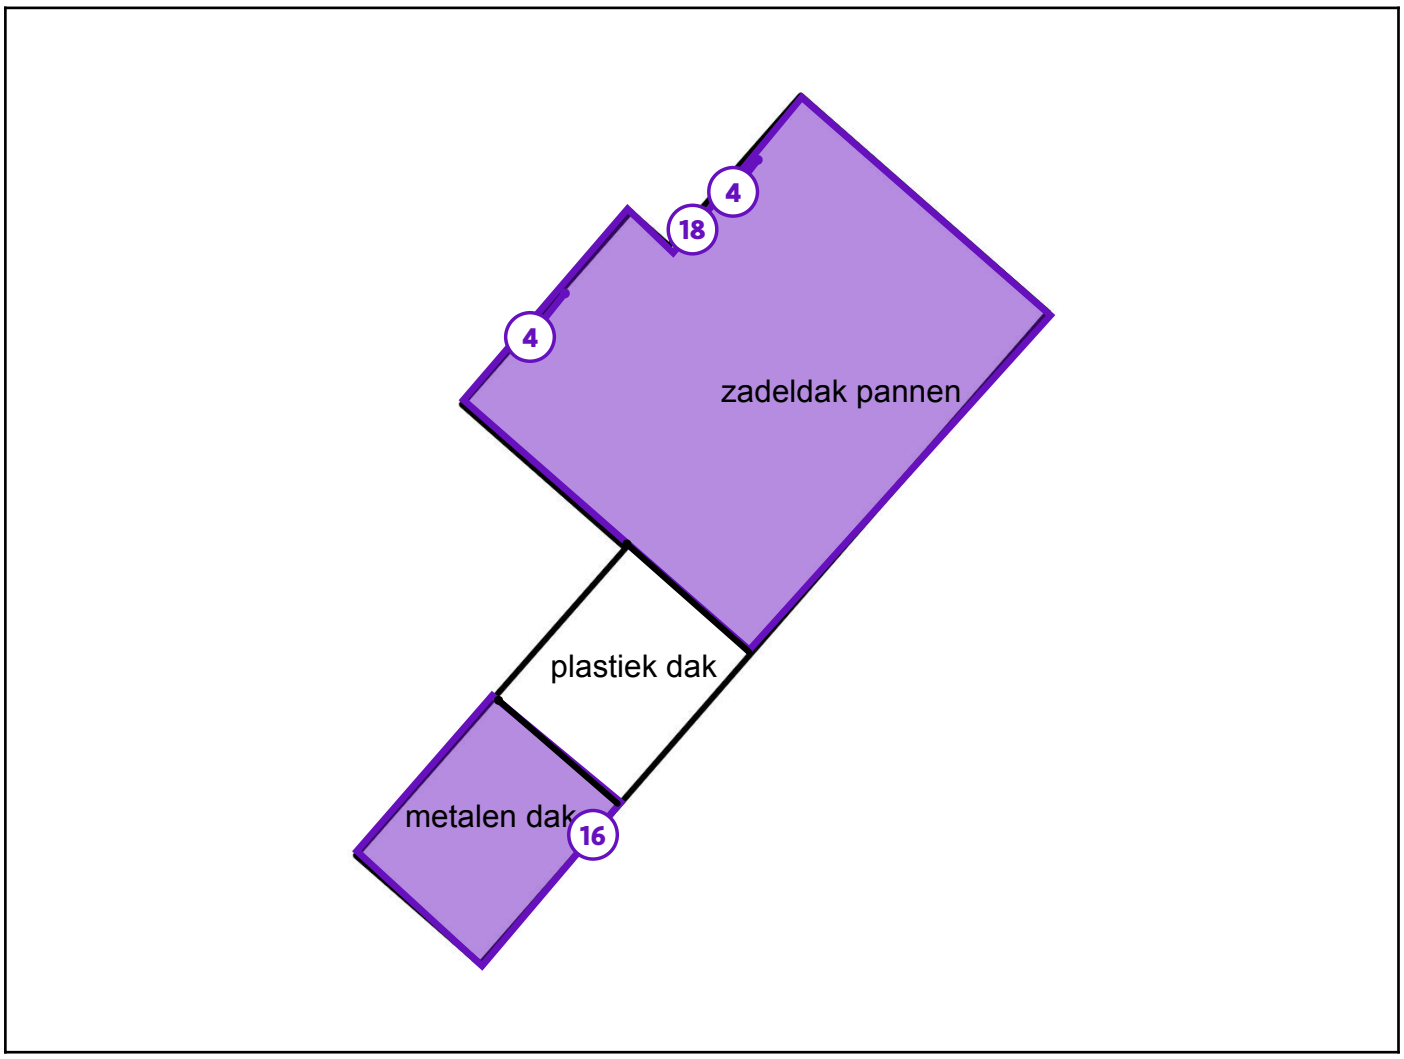
Plan 1.1: plan dak

Beschrijving	Type	Actie
4. Schouwen	Beperking	-
16. Dakbedekking bestaande uit stalen/metalen platen	Overige ruimte of materiaal	-
18. Dakbedekking bestaande uit pannen (niet verdacht)	Overige ruimte of materiaal	-

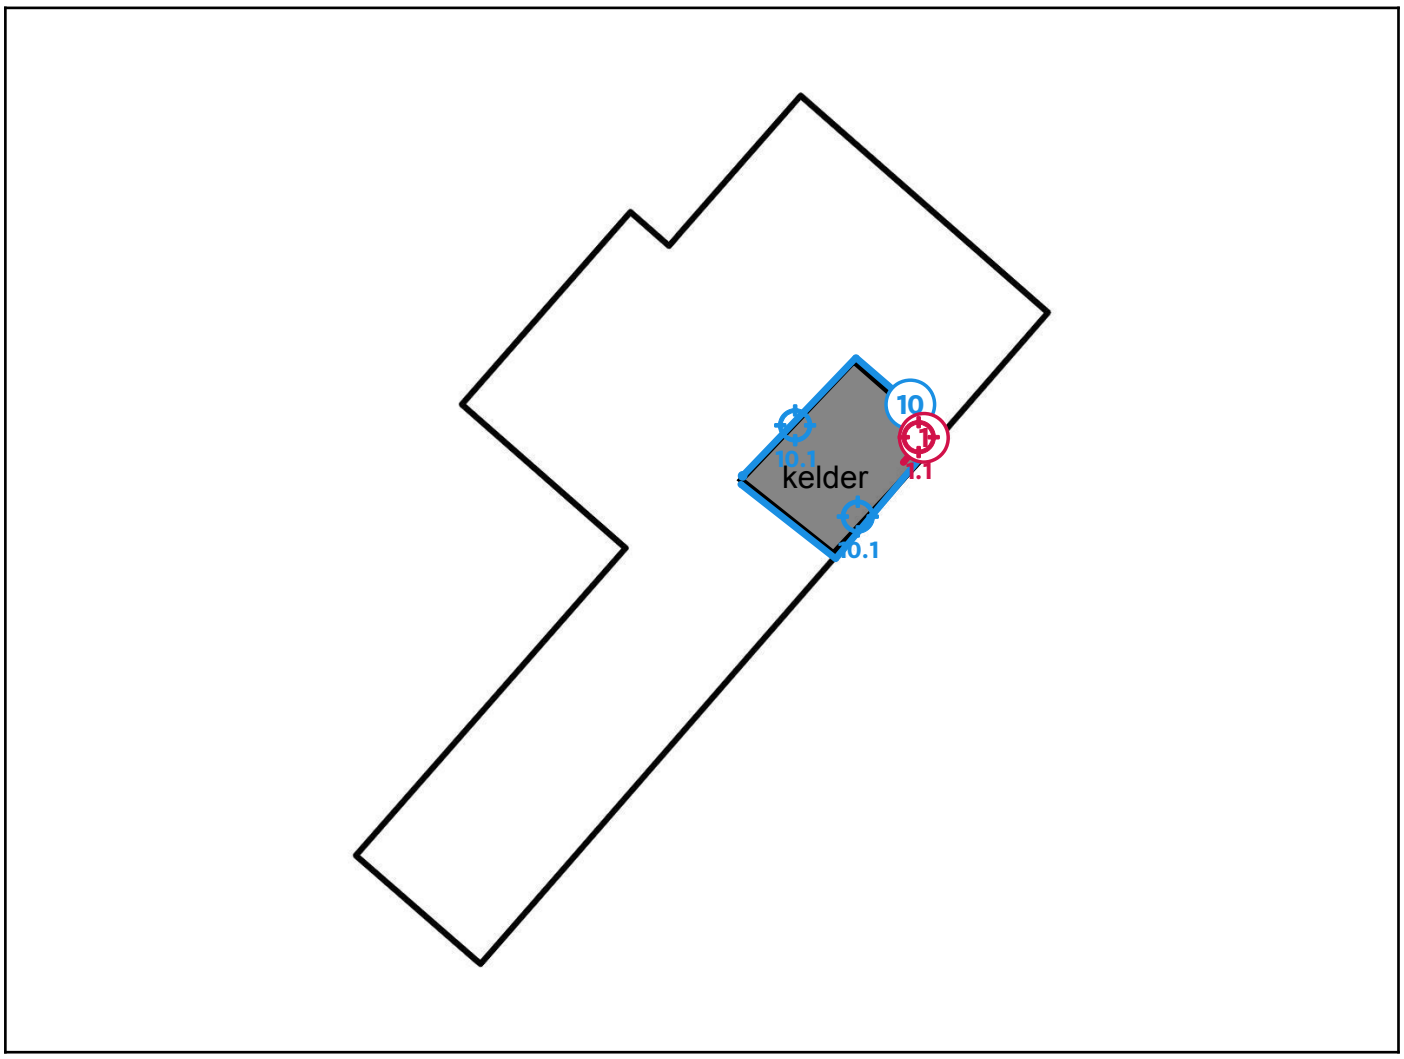
Plan 1.2: kelder

Beschrijving	Type	Actie
1. Cementbuis	Asbestmateriaal	Dringend verwijderen
1.1 Code: 03	Puntmonster	-
10. Cementering kelder	Geen asbest	-
10.1 Code: 07	Mengmonster	-

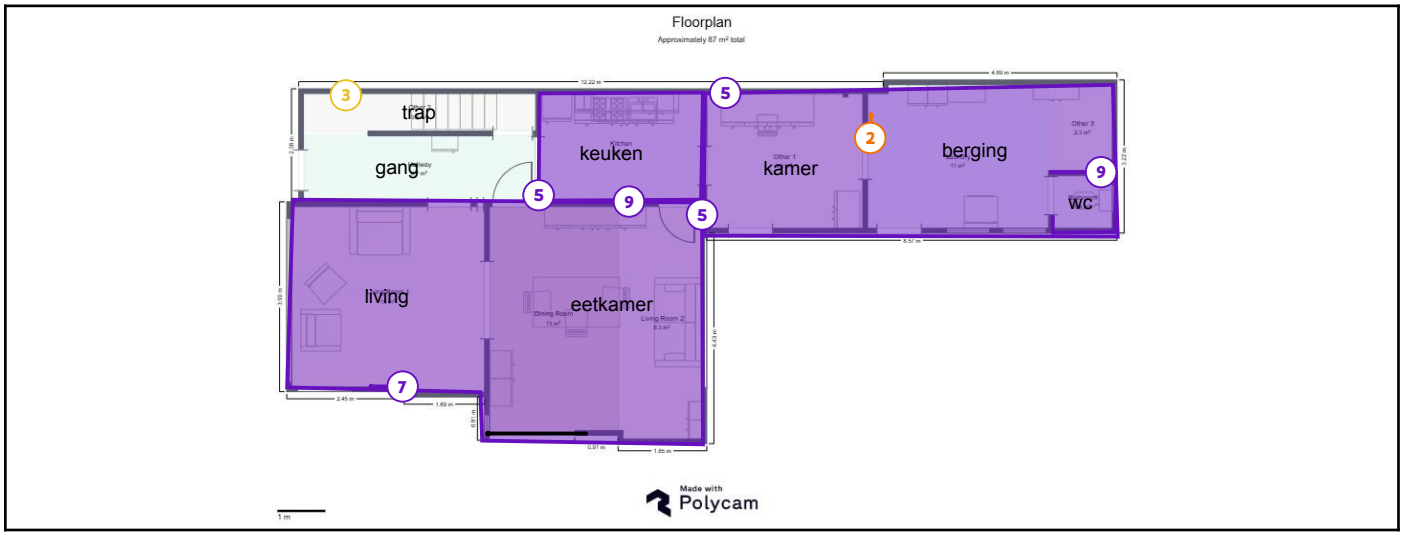
Plan 1.3: Plan gelijkvloers

Beschrijving	Type	Actie
2. Bakeliet schakelaars/stopcontacten	Asbestmateriaal	Verwijderen
3. Bakeliet schakelkast	Asbestmateriaal	Zorgvuldig beheren
5. Plafonds bestaande uit voorzetpanelen	Advies	-
7. Kachelkoord	Advies	-
9. Faiencetegels (lijm)	Advies	-

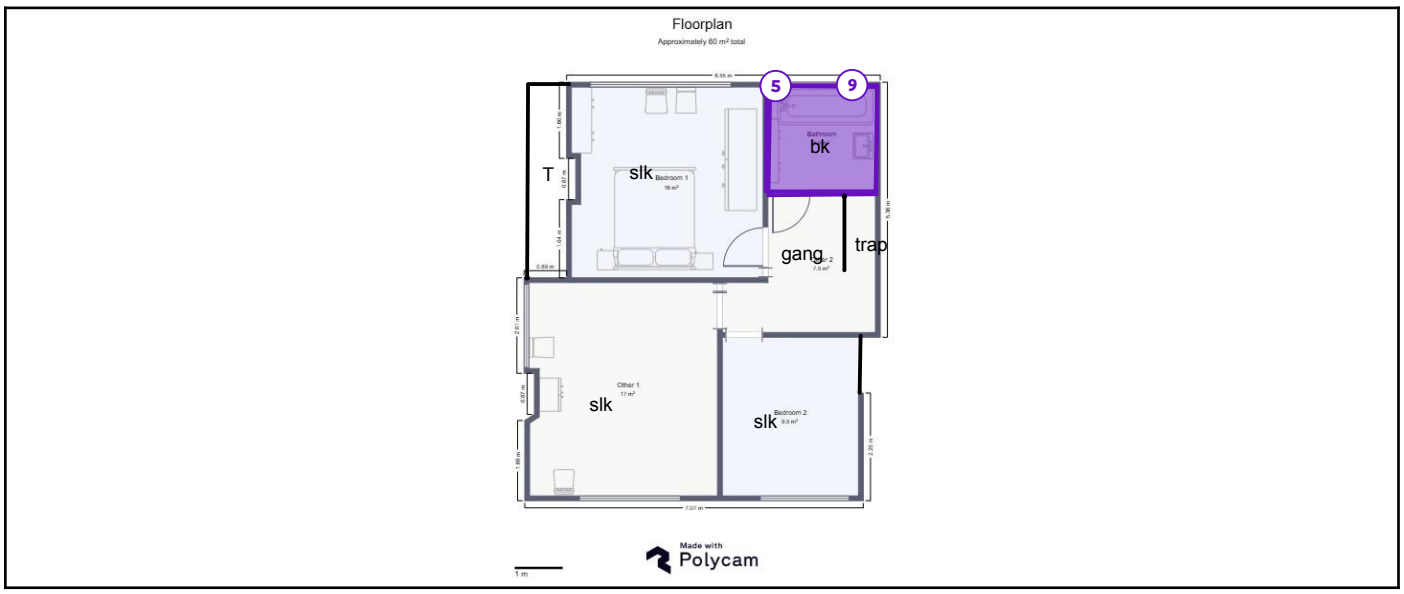
Plan 1.4: Plan verdieping

Beschrijving	Type	Actie
5. Plafonds bestaande uit voorzetpanelen	Advies	-
9. Faiencetegels (lijm)	Advies	-

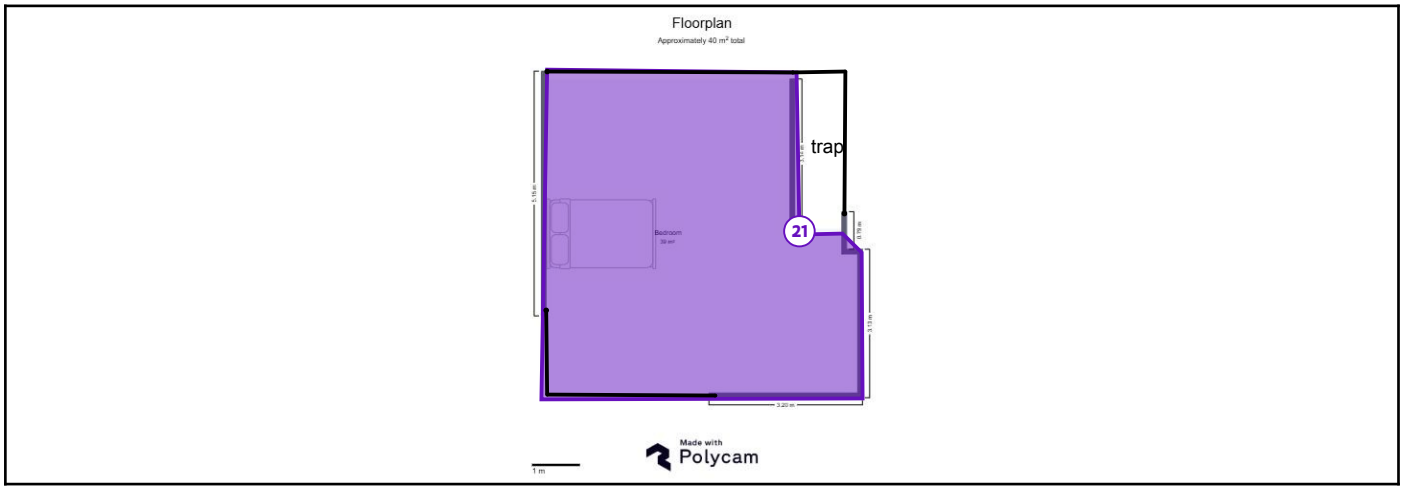
Plan 1.5: Plan zolder

Beschrijving	Type	Actie
21. Geen onderdak aangetroffen	Overige ruimte of materiaal	-

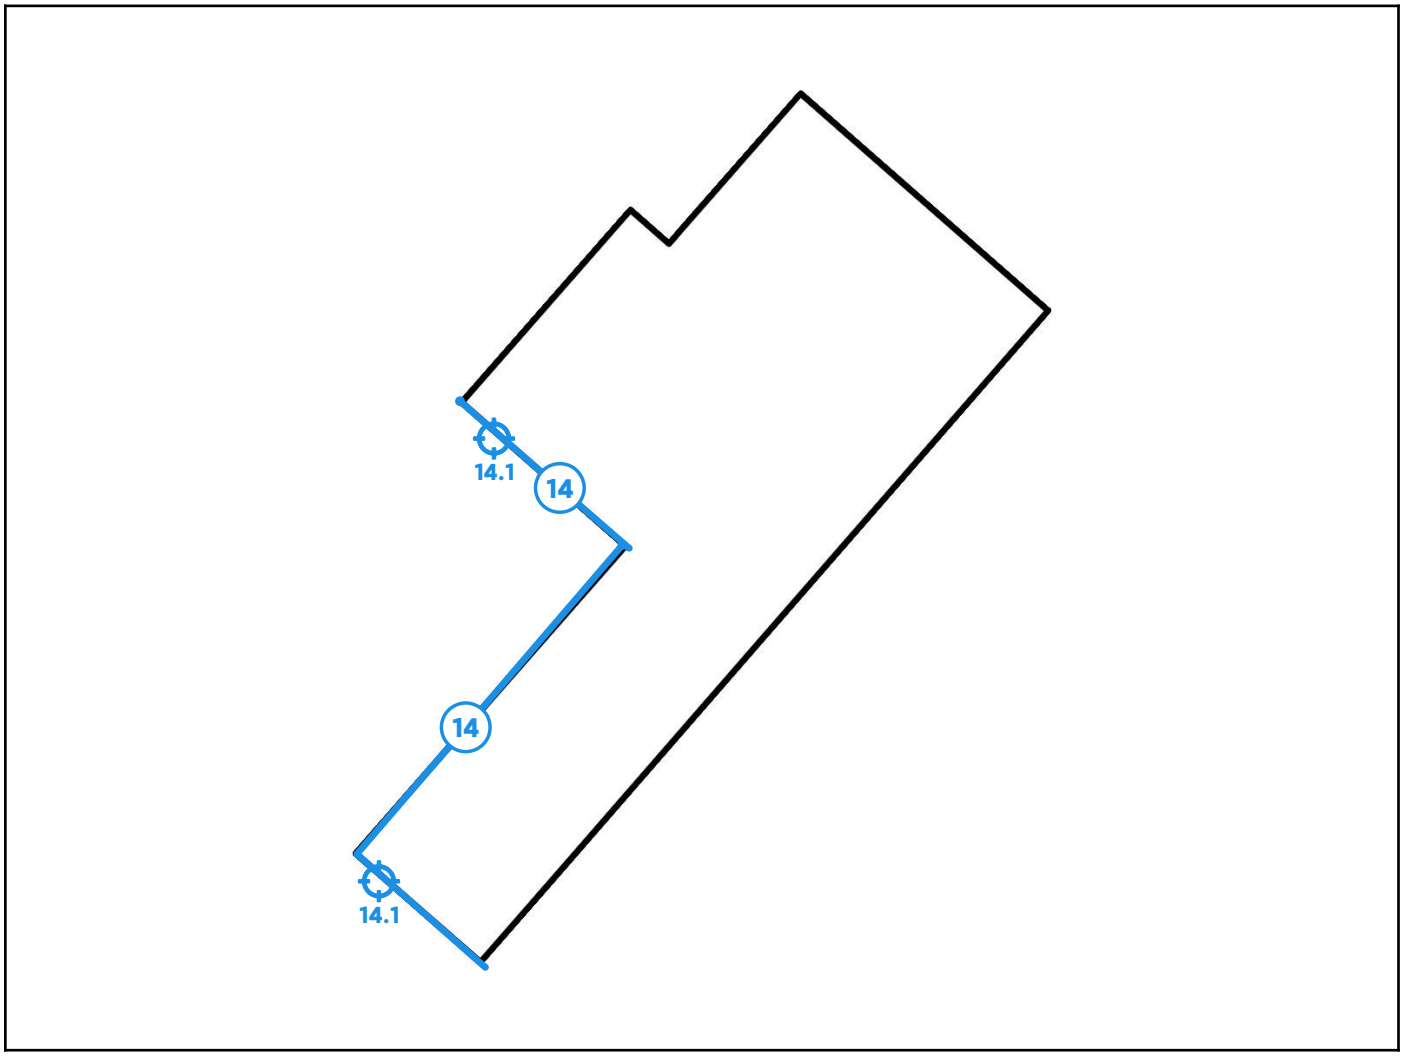
Plan 1.6: Woning

Beschrijving	Type	Actie
14. Cementering buiten	Geen asbest	-
14.1 Code: 05	Mengmonster	-

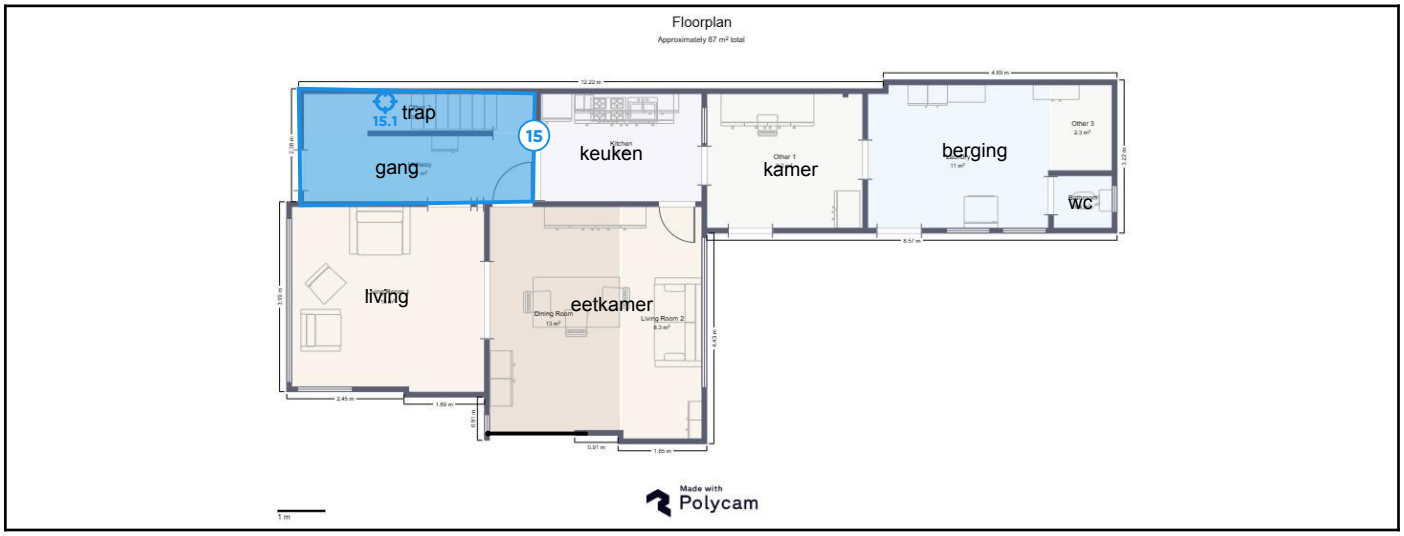
Plan 1.7: Plan gelijkvloers

Beschrijving	Type	Actie
15. Pleisterwerk plafonds	Geen asbest	-
15.1 Code: 02	Mengmonster	-

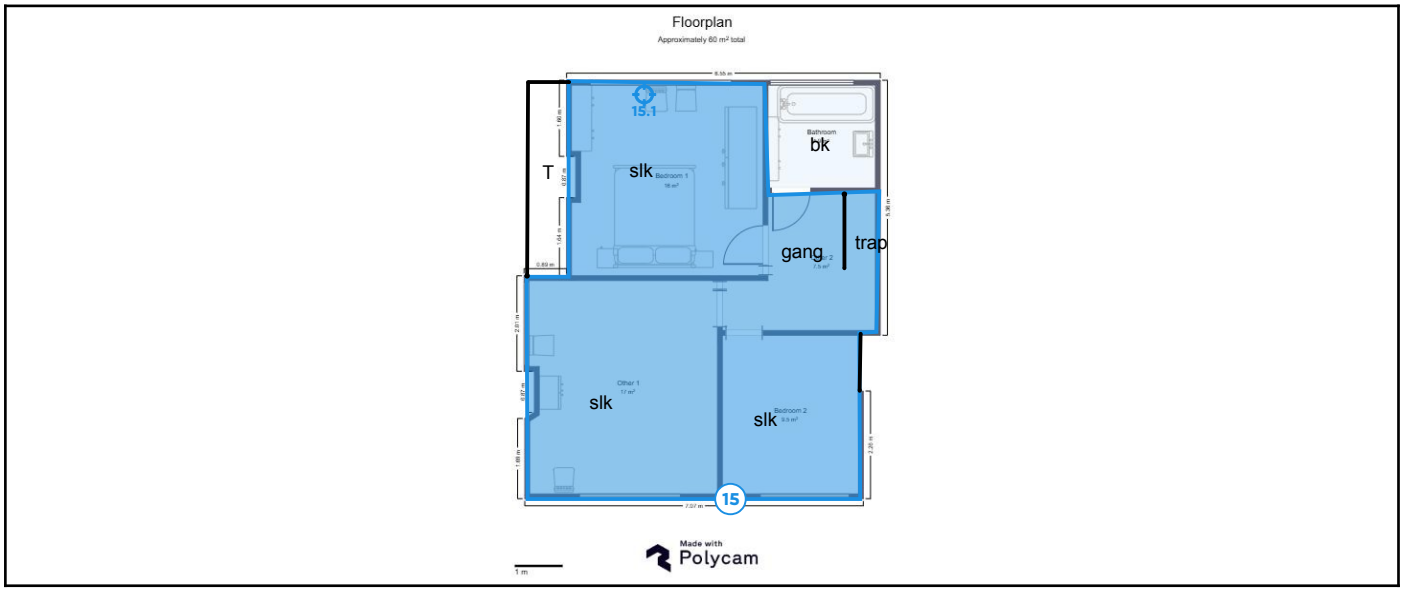
Plan 1.8: Plan verdieping

Beschrijving	Type	Actie
15. Pleisterwerk plafonds	Geen asbest	-
15.1 Code: 02	Mengmonster	-

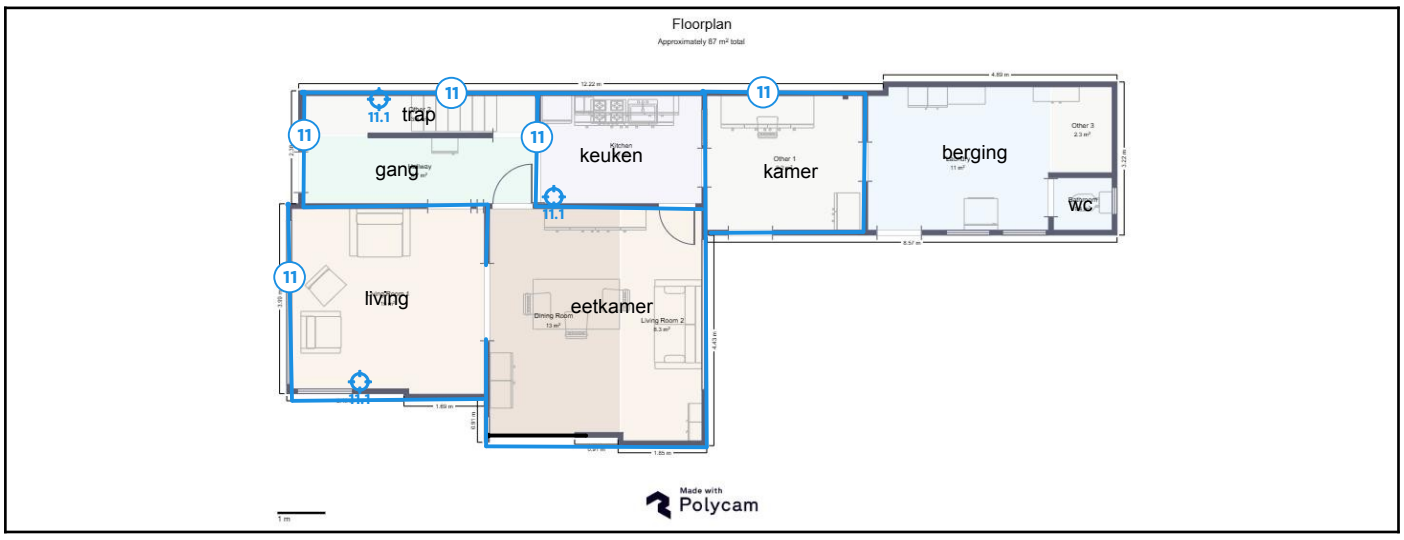
Plan 1.9: Plan gelijkvloers

Beschrijving	Type	Actie
11. Pleisterwerk wanden	Geen asbest	-
11.1 Code: 01	Mengmonster	-

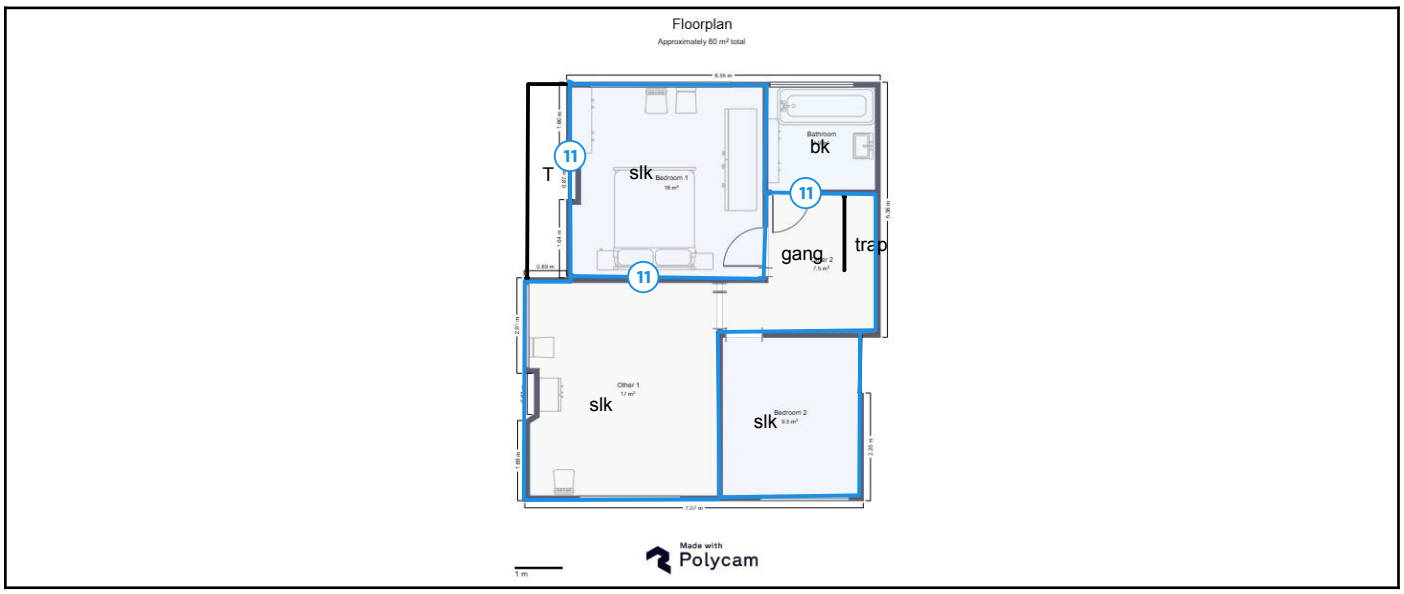
Plan 1.10: Plan verdieping

Beschrijving	Type	Actie
11. Pleisterwerk wanden	Geen asbest	-

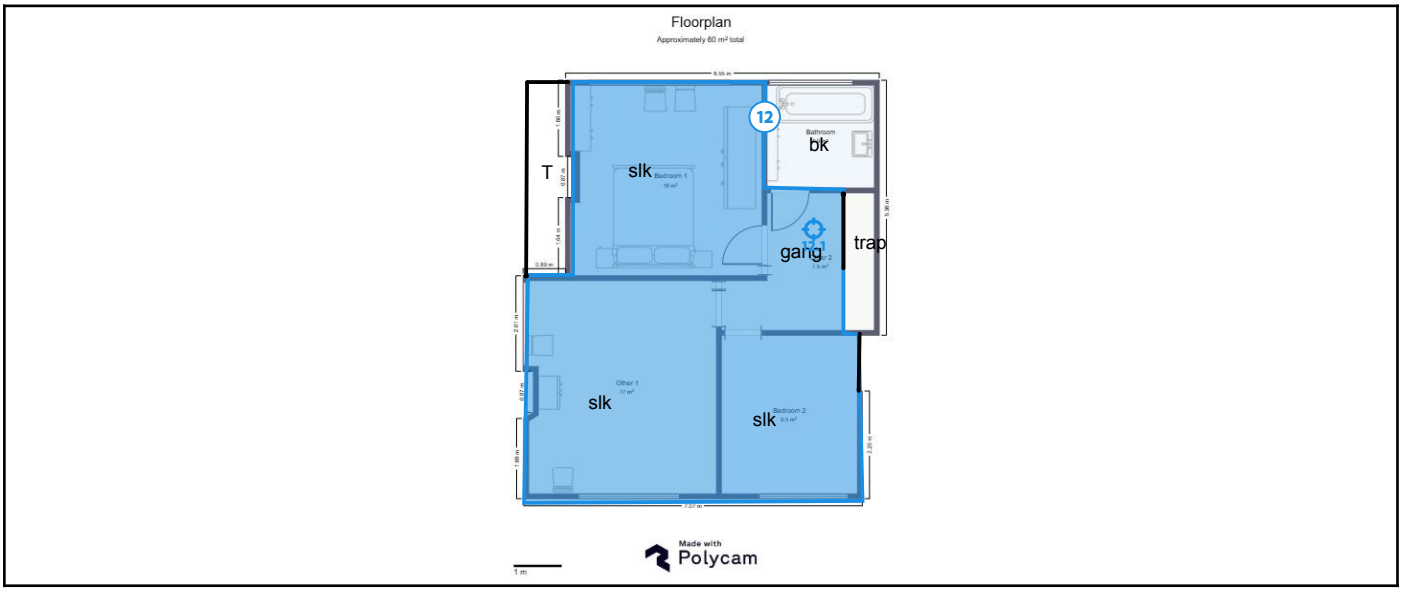
Plan 1.11: Plan verdieping

Beschrijving	Type	Actie
12. Vinyltegel	Geen asbest	-
12.1 Code: 04	Puntmonster	-

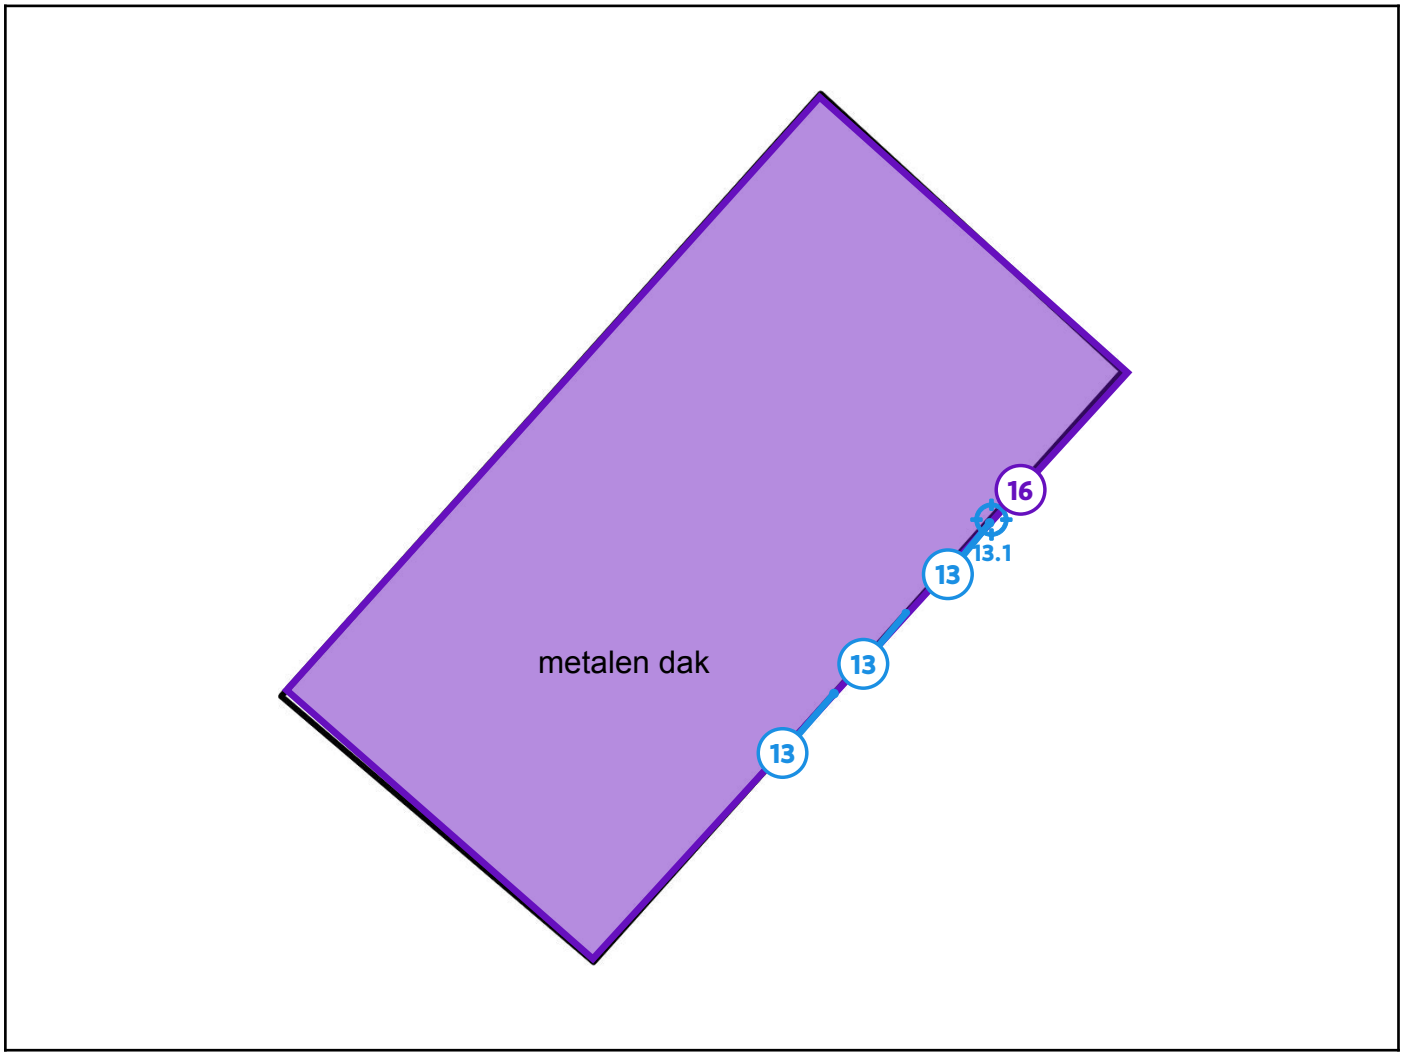
Plan 2.1: garage/bergplaats plan

Beschrijving	Type	Actie
13. Mastiek tussen kader en glas (garage)	Geen asbest	-
13.1 Code: 06	Puntmonster	-
16. Dakbedekking bestaande uit stalen/metalen platen	Overige ruimte of materiaal	-

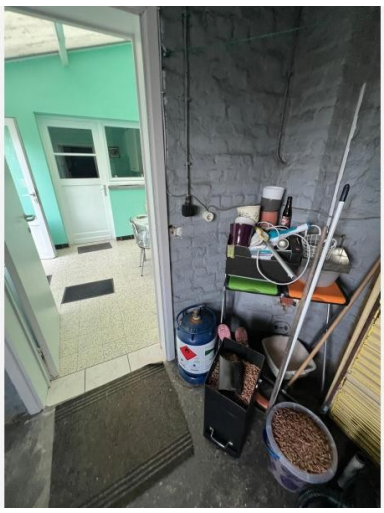
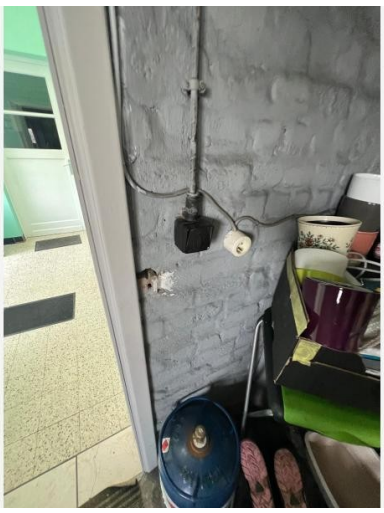
Fiche 2: Bakeliet schakelaars/stopcontacten

Verwijderen

Eindbeoordeling materiaalrisico	Verhoogd materiaalrisico en/of verhoogde kans op vezelvrijgave

Gebondenheid	Categorie 1: hechtgebonden in oorsprong
Asbestsoort (vezeltype)	Crocidoliet aanwezig
Asbestconcentratie	Laag (< 50%)
Afschermingsgraad van het gehele materiaal	Geheel of deels vrij aan de binnenlucht, maar geen contact met binnenluchtstromen
Toestand van het materiaal	Licht beschadigd, licht verweerd. Intacte calciumsilicaatplaat of materiaal met categorie 3-gebondenheid

- Zorg voor een veilig beheer. Vermijd het beschadigen van het asbestmateriaal. Controleer de toestand jaarlijks op wijzigingen.
- Voer bijkomende staalname(s) uit.

- Eenvoudige handelingen: mag via doe-het-zelf of door werknemer(s) met opleidingsattest eenvoudige handelingen
  Deze toepassing kan door een aannemer die over een opleidingsattest eenvoudige handelingen beschikt of door een particulier (doe-het-zelf), verwijderd worden indien er geen verhoogd risico op vrijgave van asbestvezels (max. concentratie 0,01 vezels/cm3 - CODEX Art. VI.3-54) ontstaat en de toepassing voorafgaand wordt gefixeerd/bevochtigd; de individuele elementen zonder machinale werktuigen (boormachine, slijpschijf, hogedrukreiniger,...) en zonder breken of gooien een voor een losgemaakt worden; en ten slotte dubbel en luchtdicht verpakt weggevoerd worden naar een erkend afvalpunt (recyclagepark).

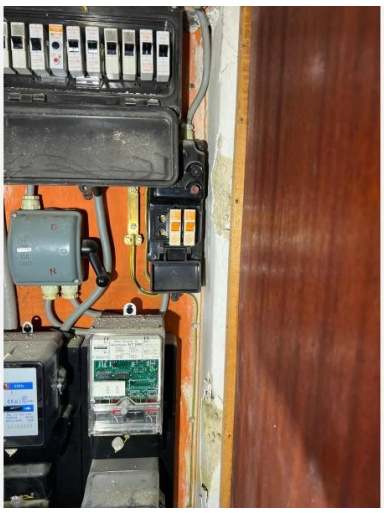
Fiche 3: Bakeliet schakelkast

Zorgvuldig beheren

Eindbeoordeling materiaalrisico	Laag materiaalrisico en/of verlaagde kans op vezelvrijgave

Gebondenheid	Categorie 1: hechtgebonden in oorsprong
Asbestsoort (vezeltype)	Crocidoliet aanwezig
Asbestconcentratie	Laag (< 50%)
Afschermingsgraad van het gehele materiaal	Geheel of deels vrij aan de binnenlucht, maar geen contact met binnenluchtstromen
Toestand van het materiaal	Onbeschadigd, niet verweerd

- Zorg voor een veilig beheer. Vermijd het beschadigen van het asbestmateriaal. Controleer de toestand jaarlijks op wijzigingen.
- Voer bijkomende staalname(s) uit.

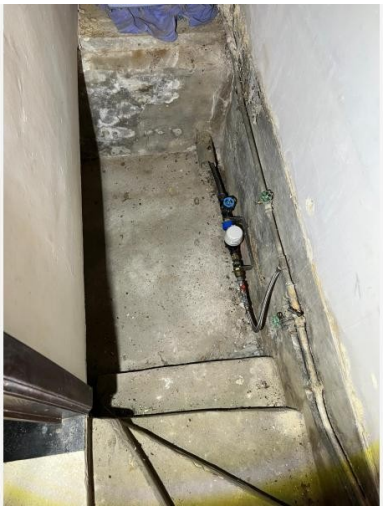
Fiche 10: Cementering kelder

Geen asbest

#	Type	Referentie	Resultaat
10.1	Mengmonster	07	Geen asbest

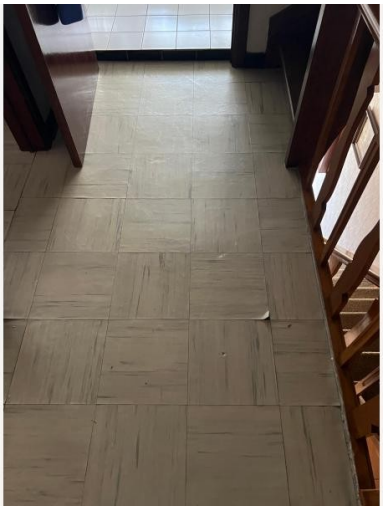
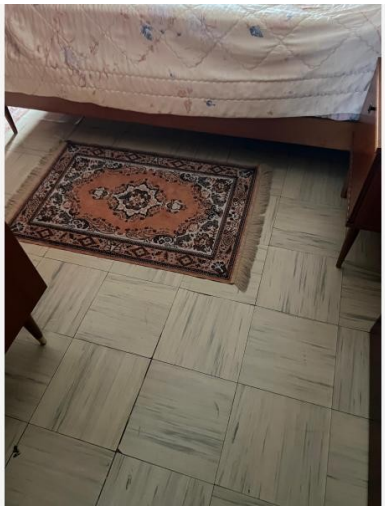
Fiche 12: Vinyltegel

Geen asbest

#	Type	Referentie	Resultaat
12.1	Puntmonster	04	Geen asbest
