Asbestinventarisattest

Hambosstraat 11, 3150 Haacht

Attestnummer : **20261004-000034.000**
Uitgegeven op : **04.10.2026**
Geldig tot : **04.10.2031**

Niet-asbestveilig

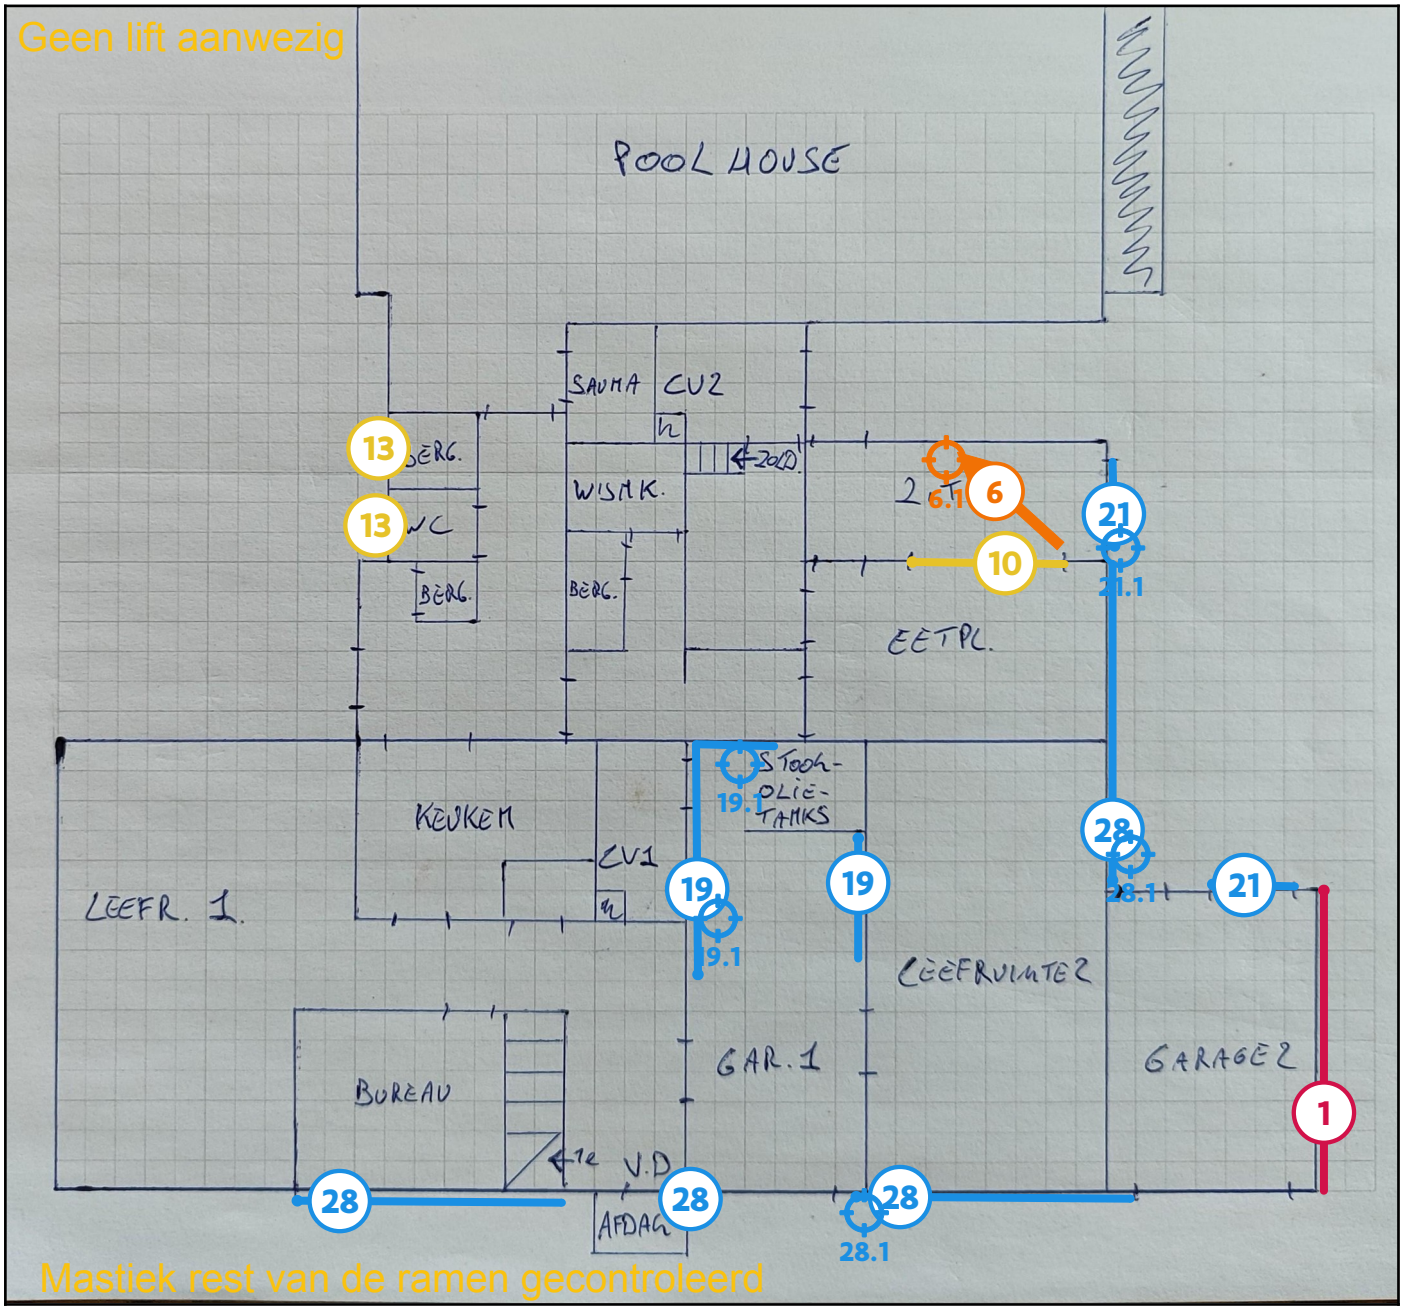
Plan 1.3: Gelijkvloers

Beschrijving	Type	Actie
1. Slib/sediment dakgoot	Asbestmateriaal	Dringend verwijderen
6. Verloren bekistingspaal	Asbestmateriaal	Verwijderen
6.1 Code: 4	Puntmonster	-

10. Mastiek tussen glas en aluminium kader	Asbestmateriaal	Zorgvuldig beheren
13. Vensterdorpel buiten: 2st.	Asbestmateriaal	Zorgvuldig beheren
19. Muurcementering garage 1 (binnenkant)	Geen asbest	-
19.1 Code: 3	Mengmonster	-
21. Stopverf op houten ramen	Geen asbest	-
21.1 Code: 10	Puntmonster	-
28. Muurcementering tegen gevels woning	Geen asbest	-
28.1 Code: 11	Mengmonster	-
35. Mastiek op- en rond schrijnwerk: niet verdacht (visueel vastgesteld)	Overige ruimte of materiaal	-
47. Liftinfrastructuur (niet aanwezig)	Overige ruimte of materiaal	-

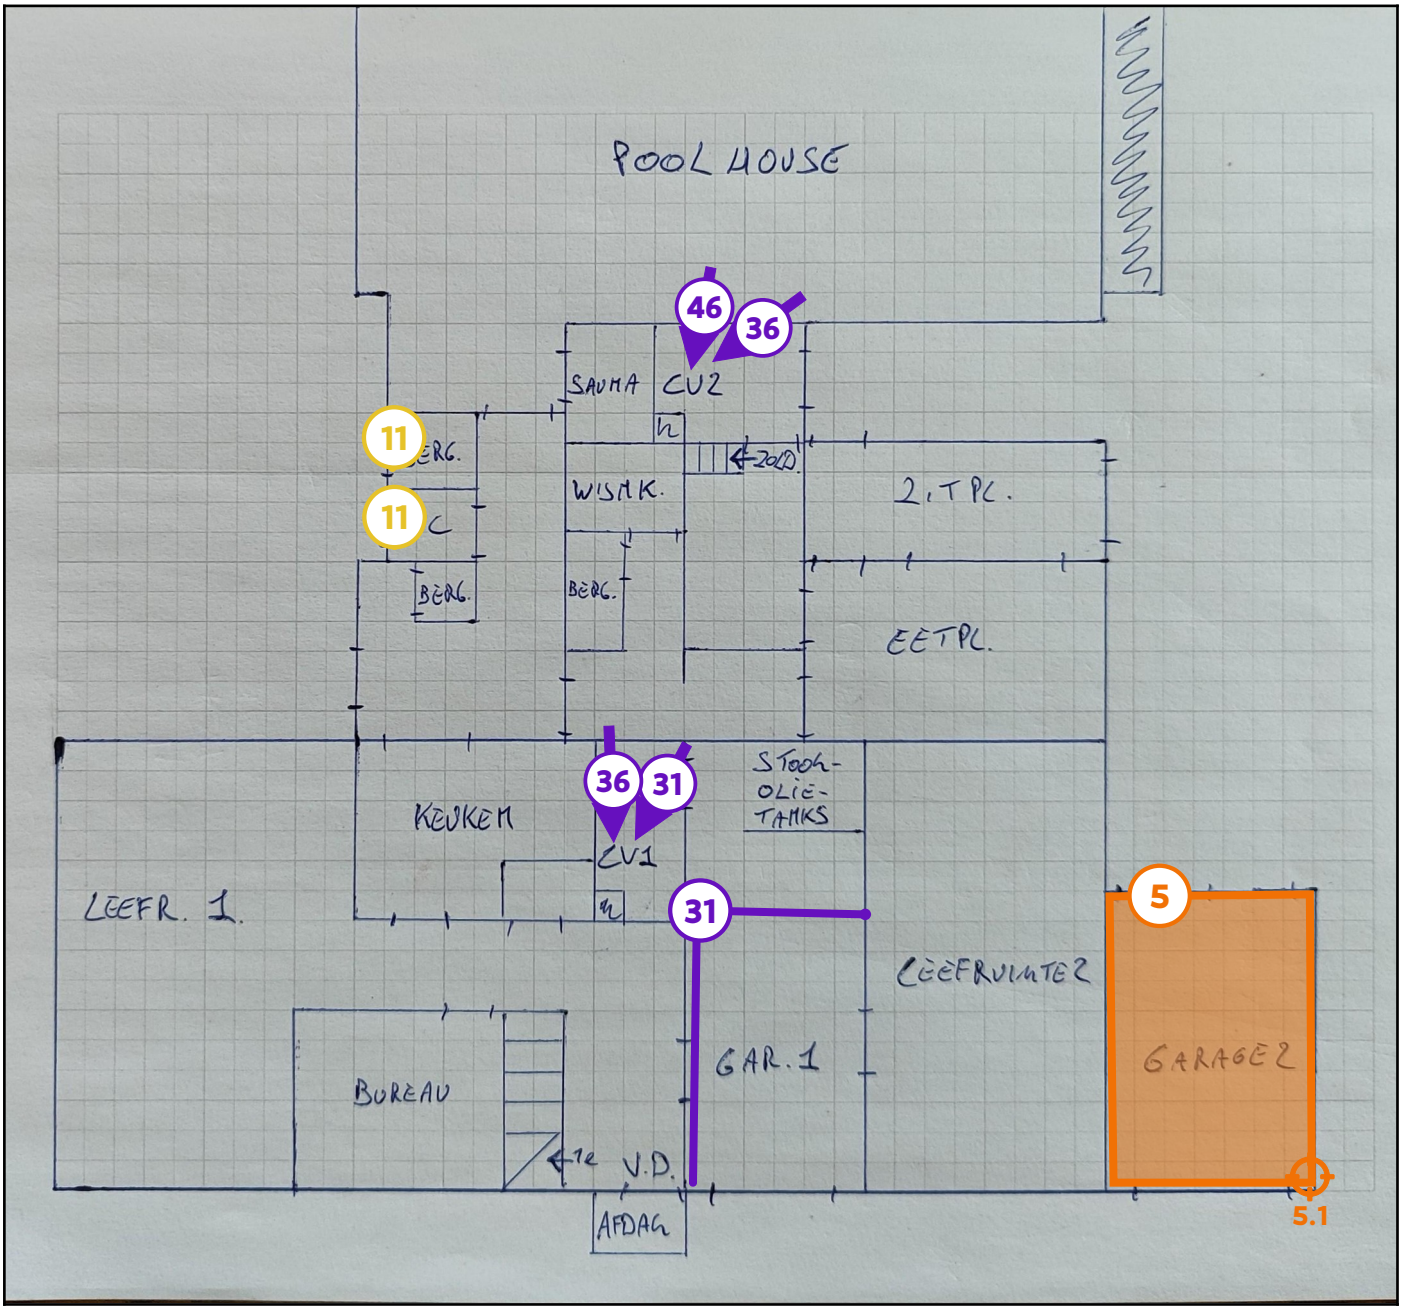
Plan 1.4: Gelijkvloers

Beschrijving	Type	Actie
5. Golfplaten op garage 2 woning	Asbestmateriaal	Verwijderen
5.1 Code: 13	Puntmonster	-
11. Venstertabletten binnen type: Massal	Asbestmateriaal	Zorgvuldig beheren
31. Leidingisolatie: niet verdacht	Overige ruimte of materiaal	-

36. Chauffageketels (1&2): niet verdacht	Overige ruimte of materiaal	-
46. Leidingisolatie chauffageketel 2 (niet aanwezig)	Overige ruimte of materiaal	-

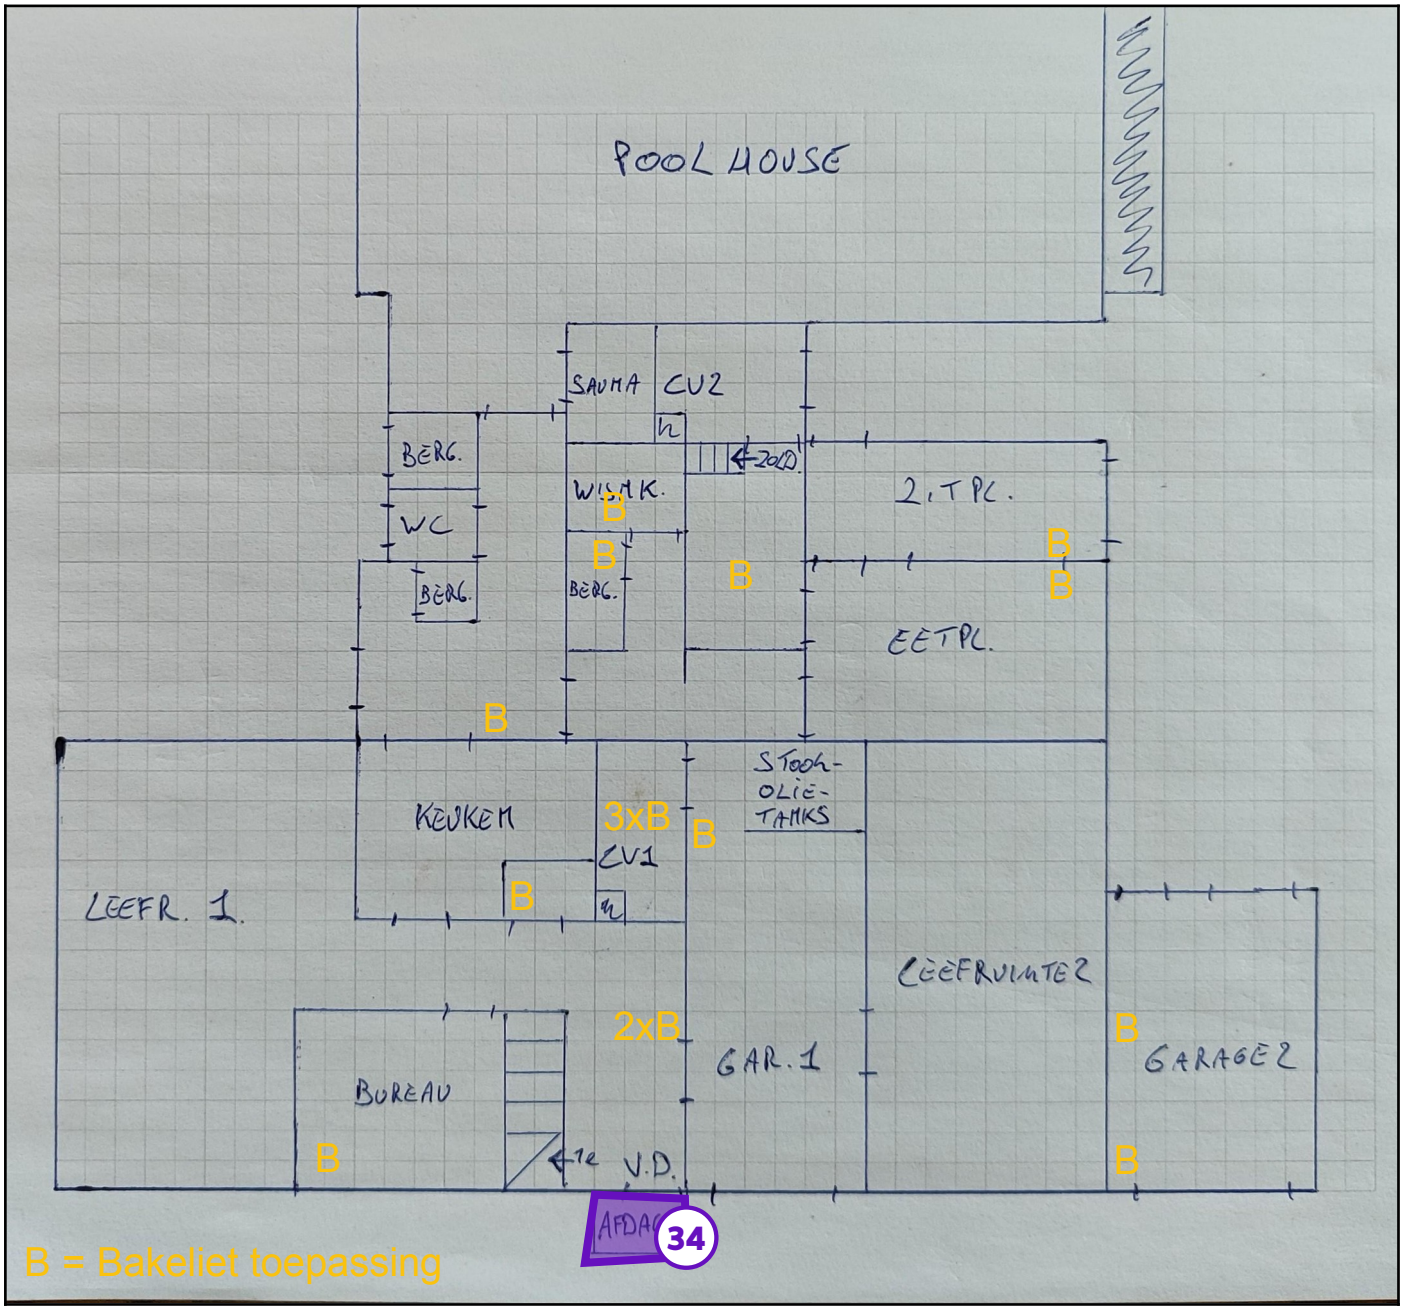
Plan 1.5: Gelijkvloers

Beschrijving	Type	Actie
12. Bakeliet toep.(schakelaars-stopcontact.-verdeeldozen-radiatorknoppen)	Asbestmateriaal	Zorgvuldig beheren
34. Dakbedekking schuine daken woning: dakpannen: niet verdacht	Overige ruimte of materiaal	-

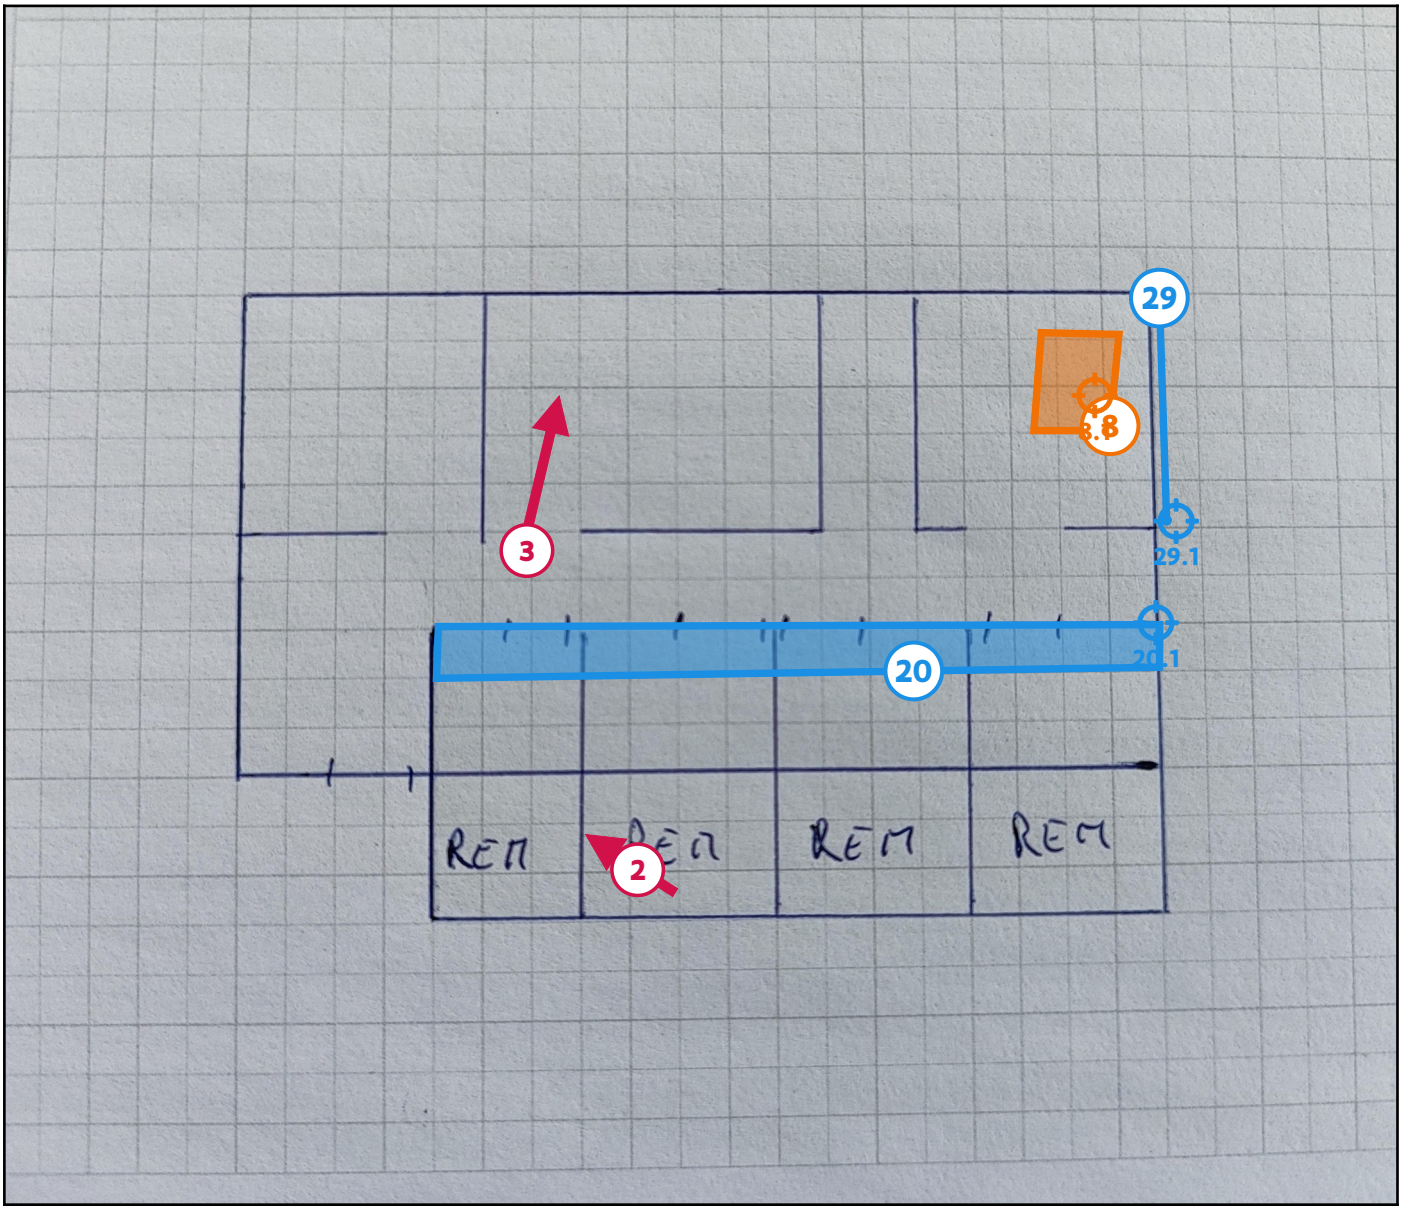
Plan 3.1: Groot bijgebouw

Beschrijving	Type	Actie
2. Asbestcement afval: losse plaat in ren groot bijgebouw	Asbestmateriaal	Dringend verwijderen
3. Asbestcement afval: losse kleine plaat in groot bijgebouw	Asbestmateriaal	Dringend verwijderen
8. Onderdakplaten type Menuiserite gebruikt in broeikas	Asbestmateriaal	Verwijderen
8.1 Code: 17	Puntmonster	-

20. Roofing op golfplaten groot bijgebouw	Geen asbest	-
20.1 Code: 16	Puntmonster	-
29. Bitumen golfplaten tegen groot bijgebouw	Geen asbest	-
29.1 Code: 18	Puntmonster	-

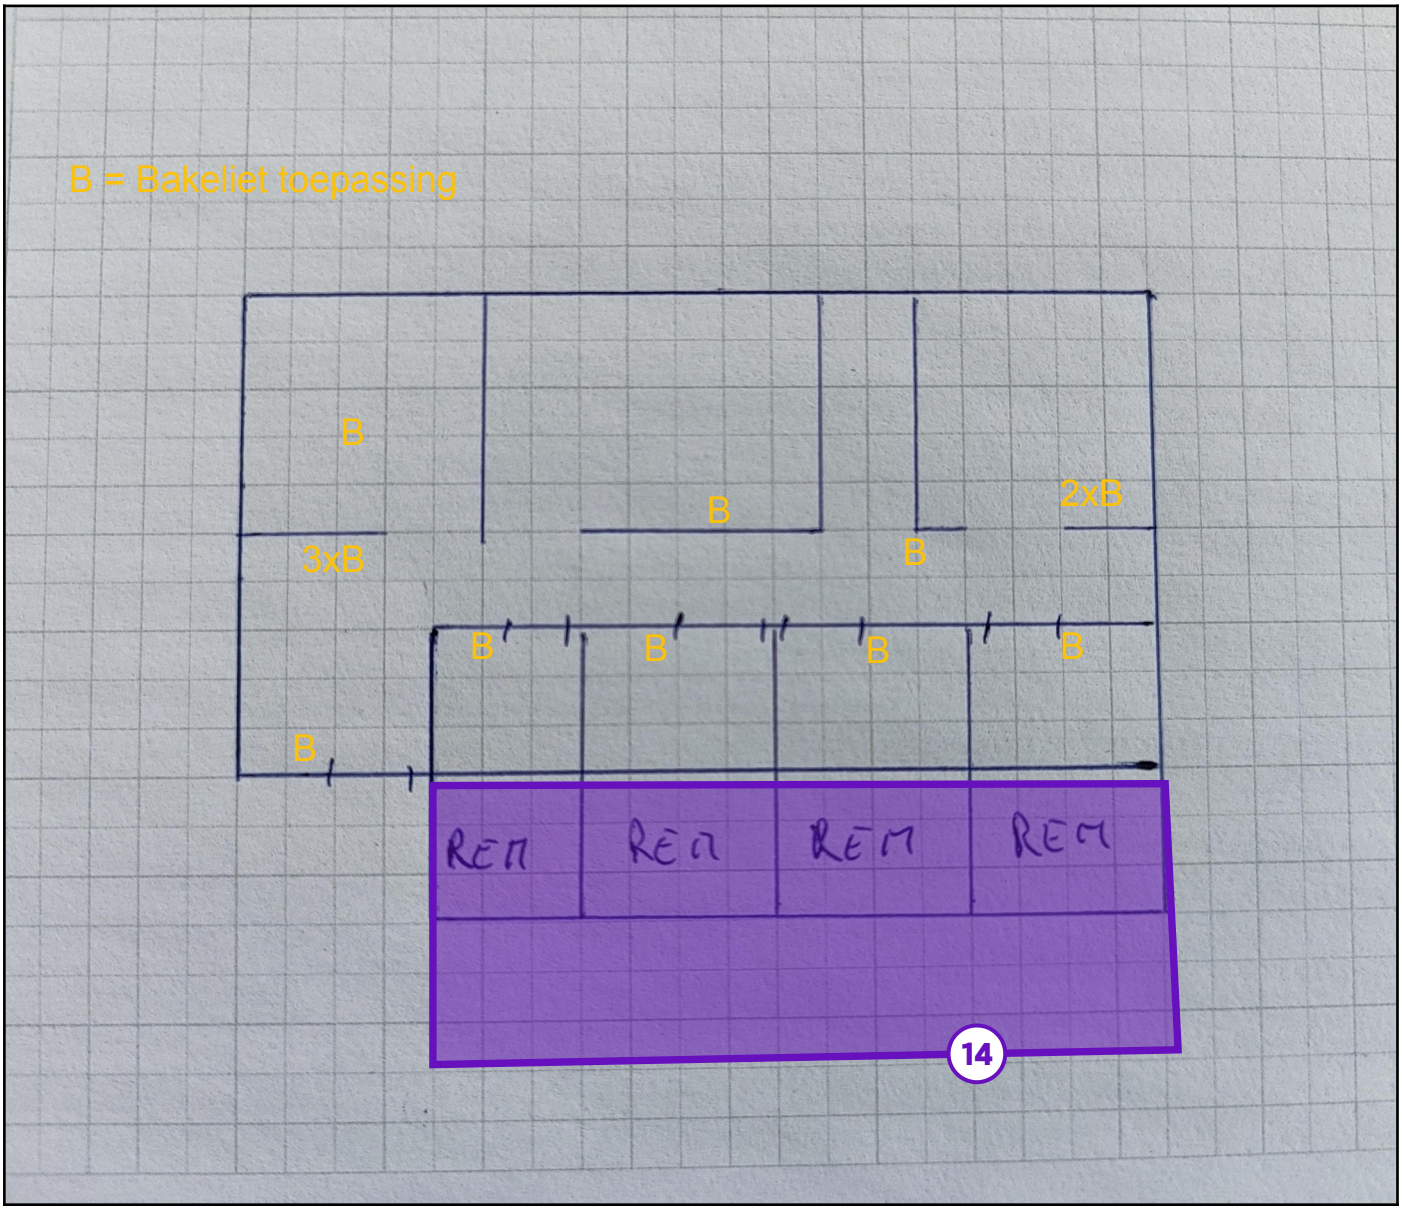
Plan 3.2: Groot bijgebouw

Beschrijving	Type	Actie
12. Bakeliet toep.(schakelaars-stopcontact.-verdeeldozen-radiatorknoppen)	Asbestmateriaal	Zorgvuldig beheren
14. Overwoekerende vegetatie	Beperking	-

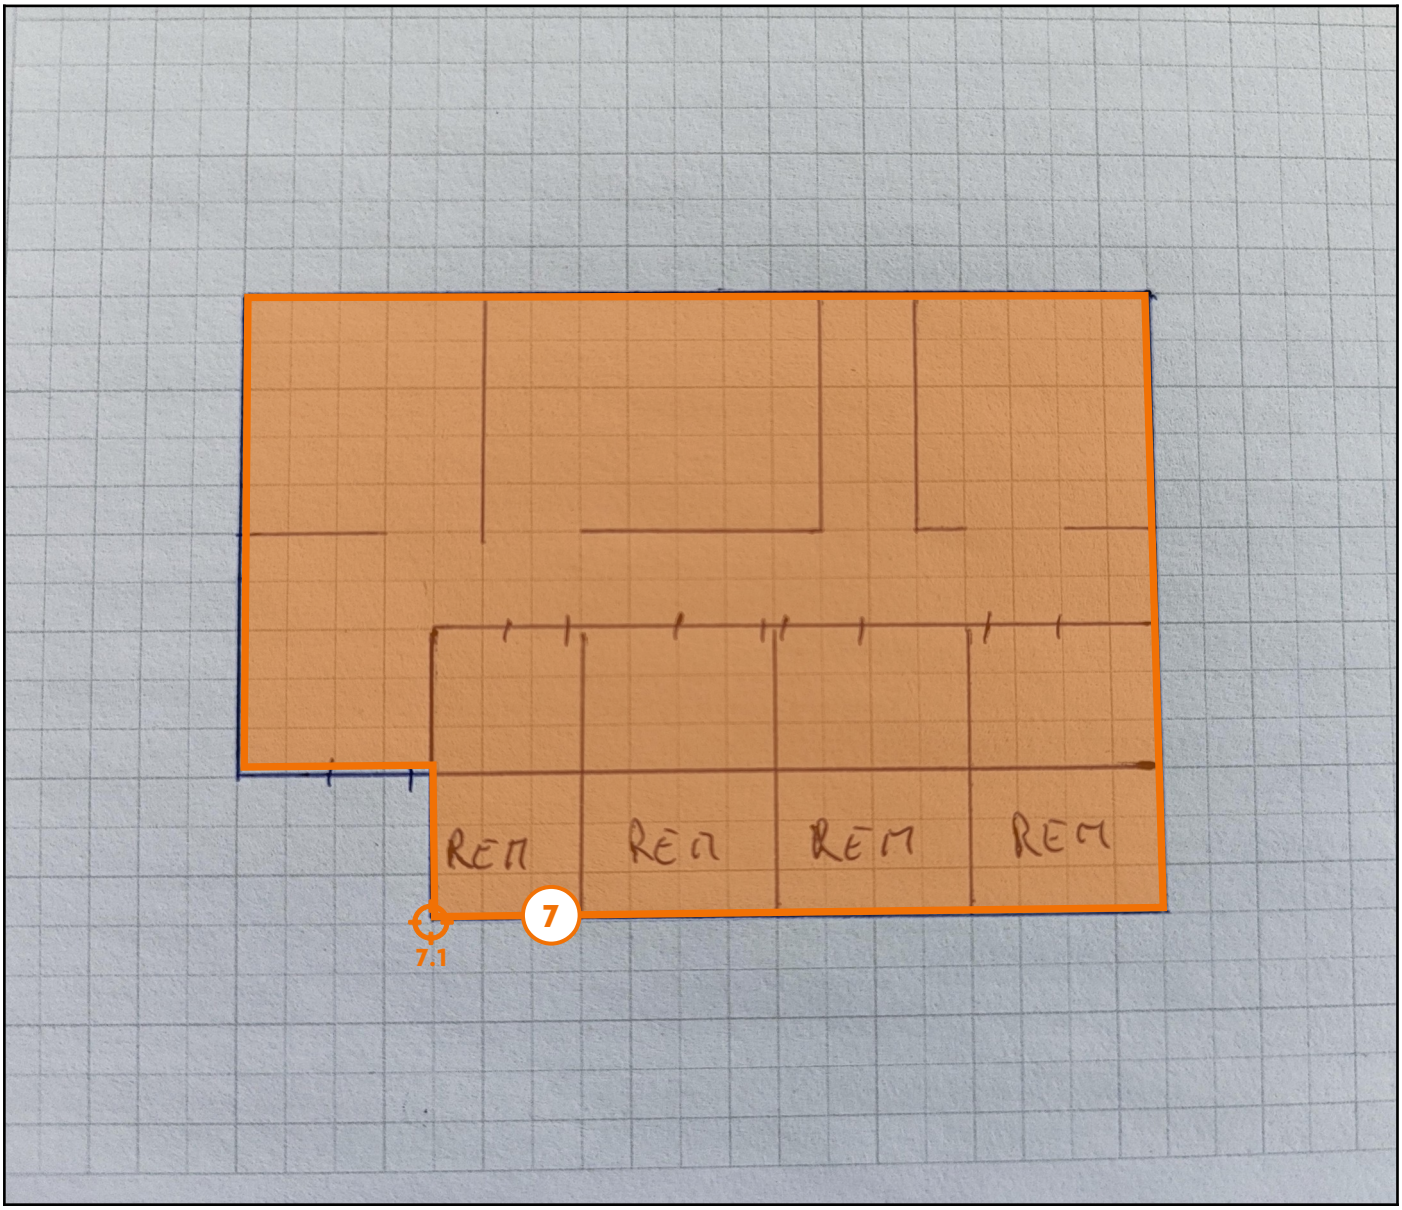
Plan 3.4: Groot bijgebouw

Beschrijving	Type	Actie
7. Golfplaten op groot bijgebouw en buitenberging	Asbestmateriaal	Verwijderen
7.1 Code: 15	Puntmonster	-

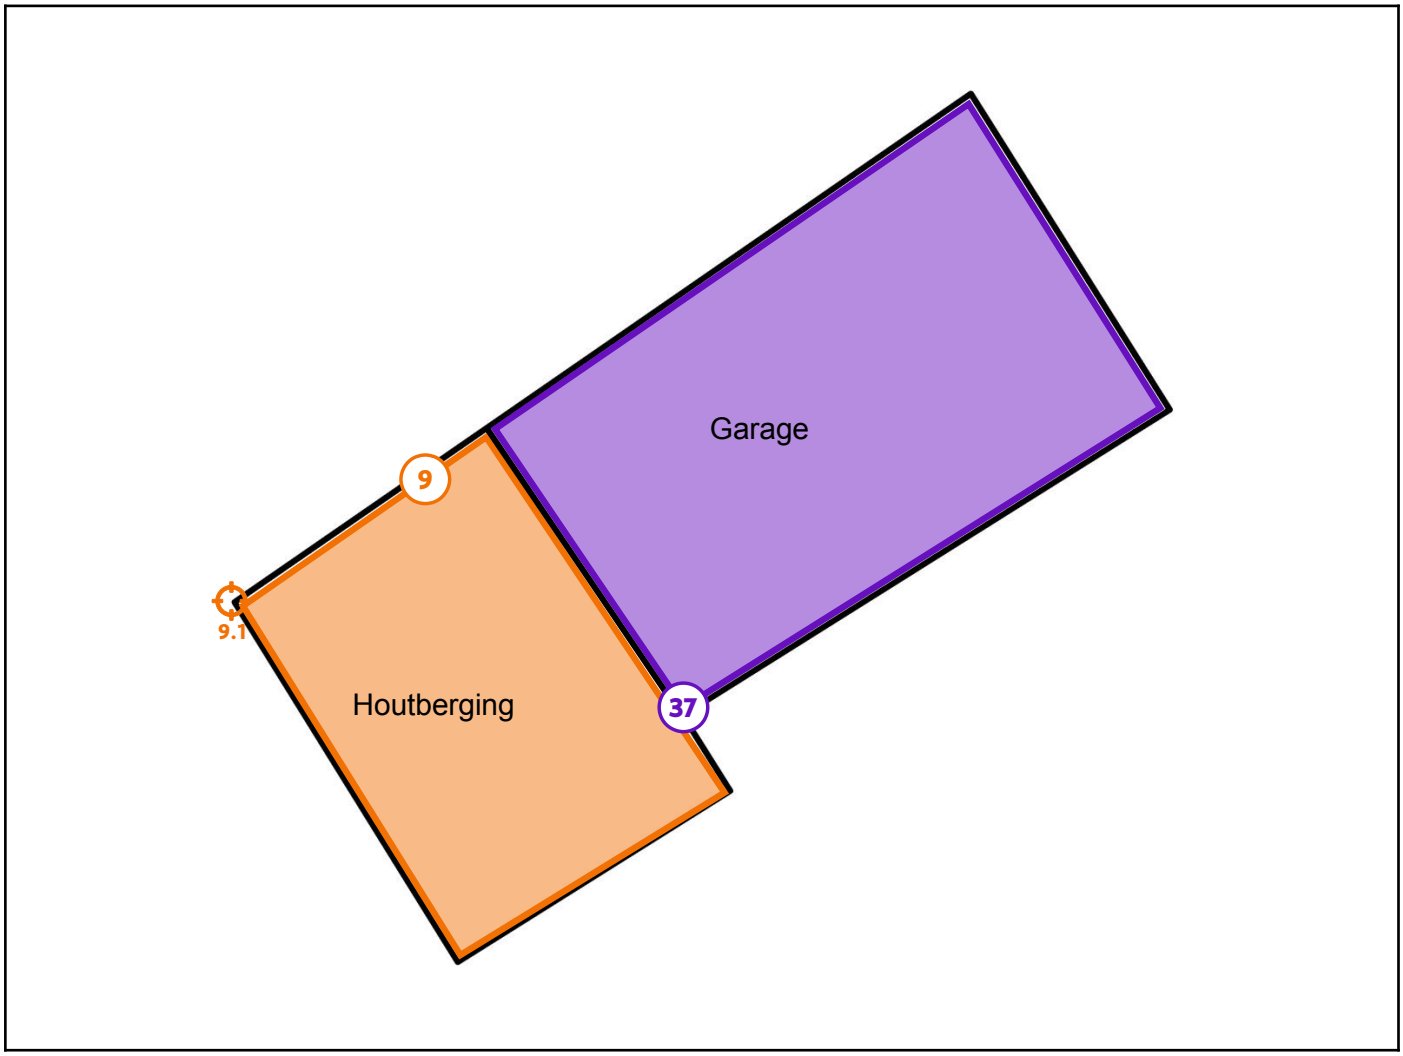
Plan 4.1: Garage en houtberging plan

Beschrijving	Type	Actie
9. Golfplaten achter houten garage	Asbestmateriaal	Verwijderen
9.1 Code: 12	Puntmonster	-
37. Dakbedekking niet verdacht: metalen dakplaten	Overige ruimte of materiaal	-

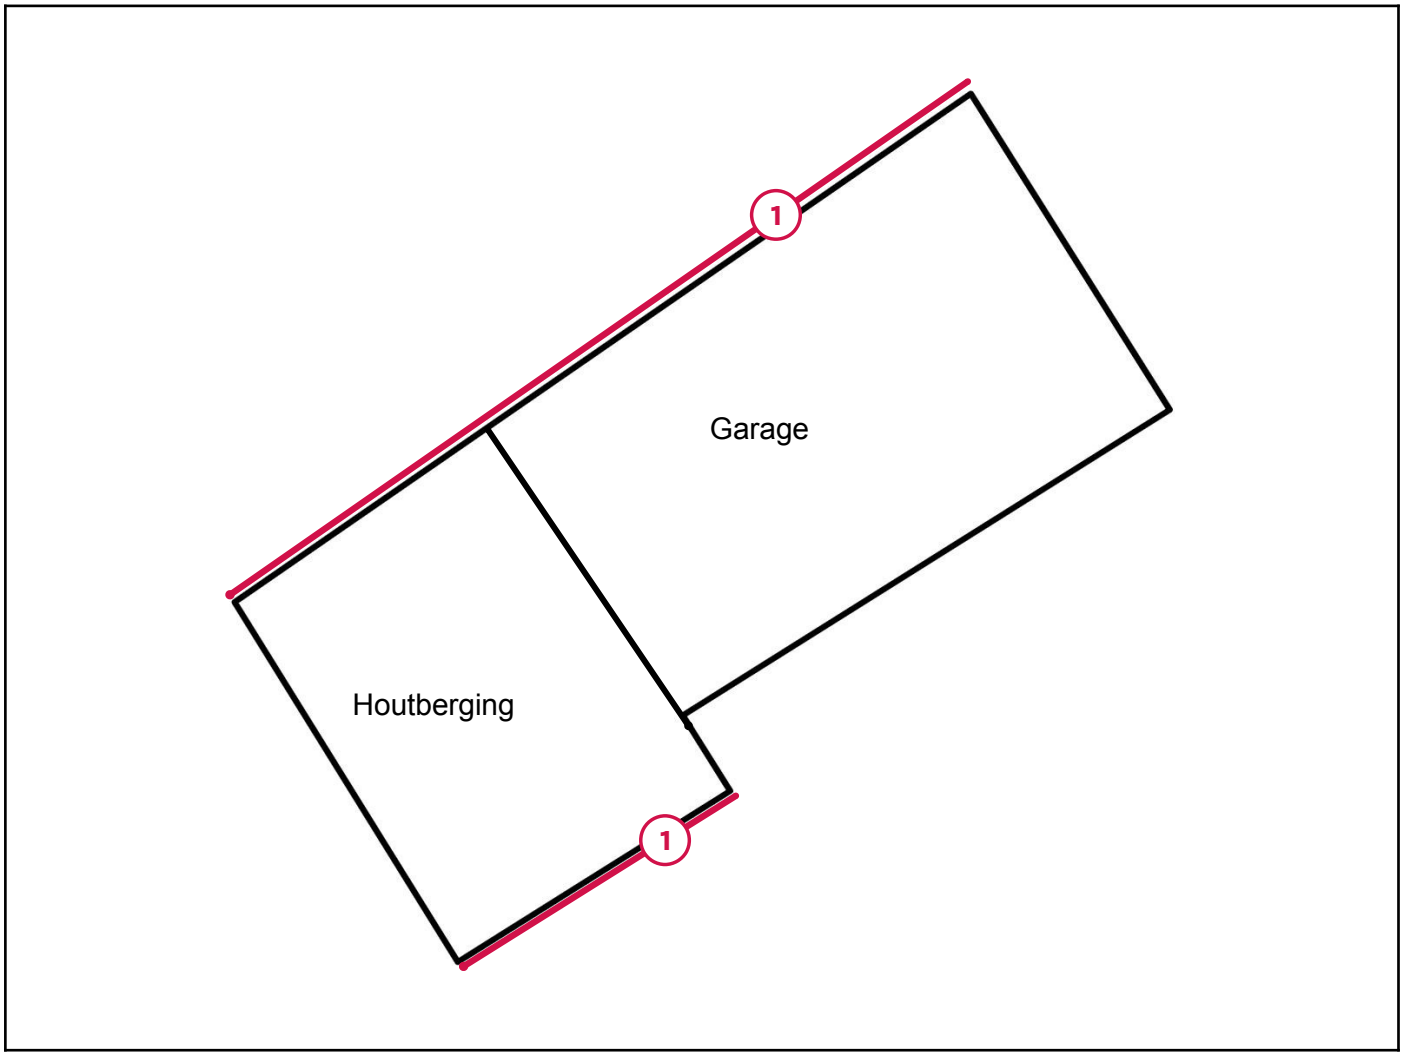
Plan 4.2: Garage en houtberging plan

Beschrijving	Type	Actie
1. Slib/sediment dakgoot	Asbestmateriaal	Dringend verwijderen

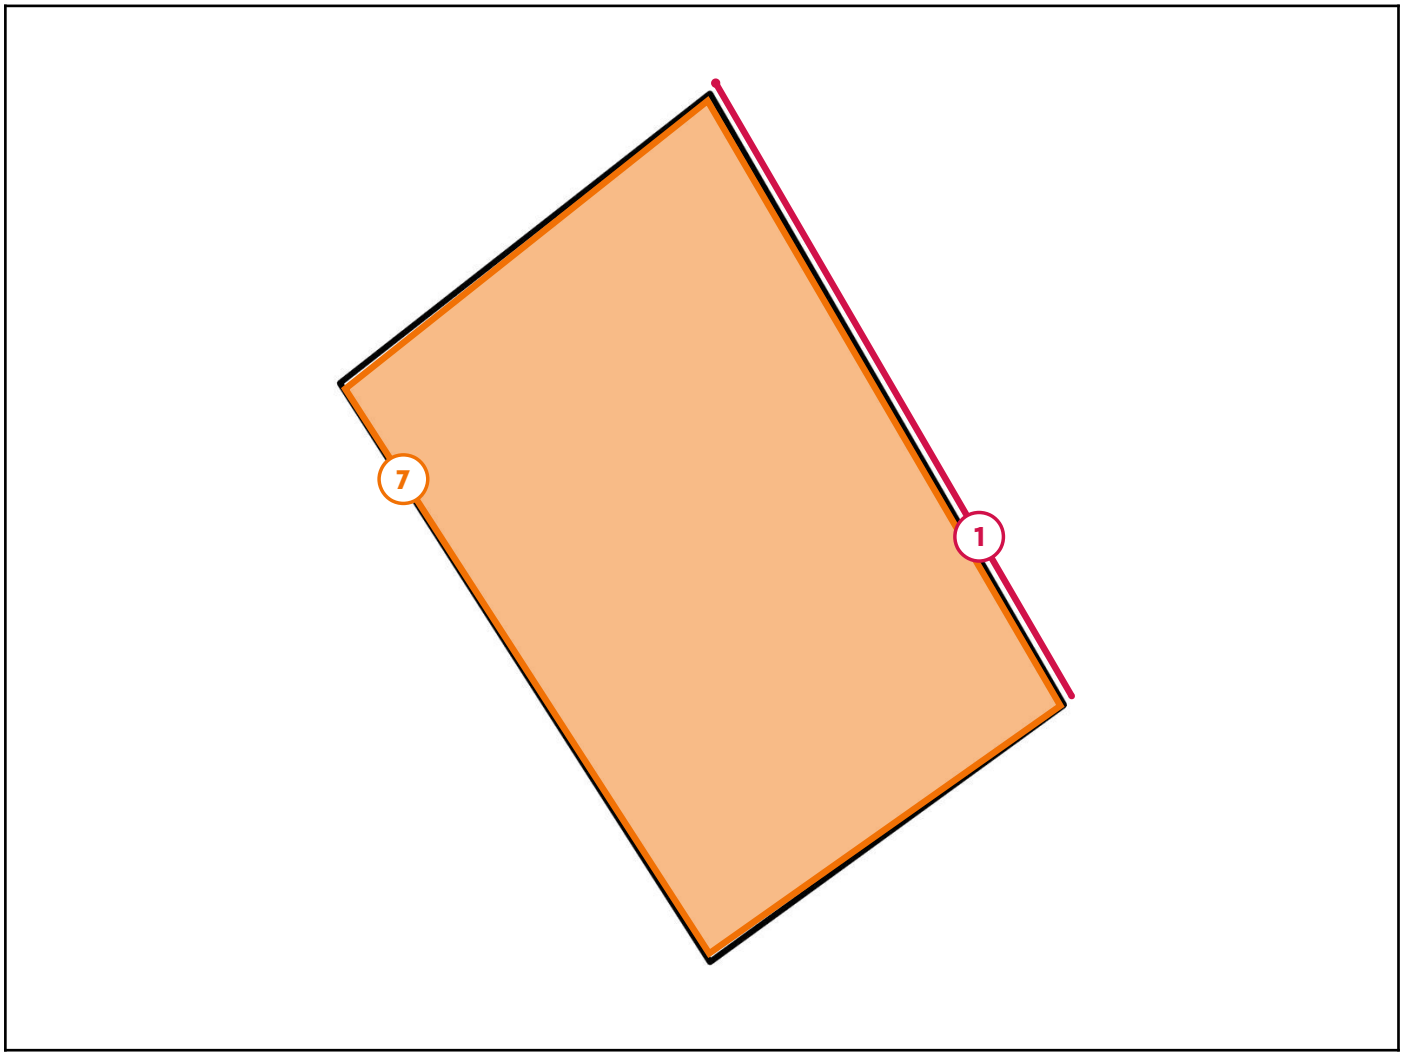
Plan 6.2: Buitenberging plan

Beschrijving	Type	Actie
1. Slib/sediment dakgoot	Asbestmateriaal	Dringend verwijderen
7. Golfplaten op groot bijgebouw en buitenberging	Asbestmateriaal	Verwijderen

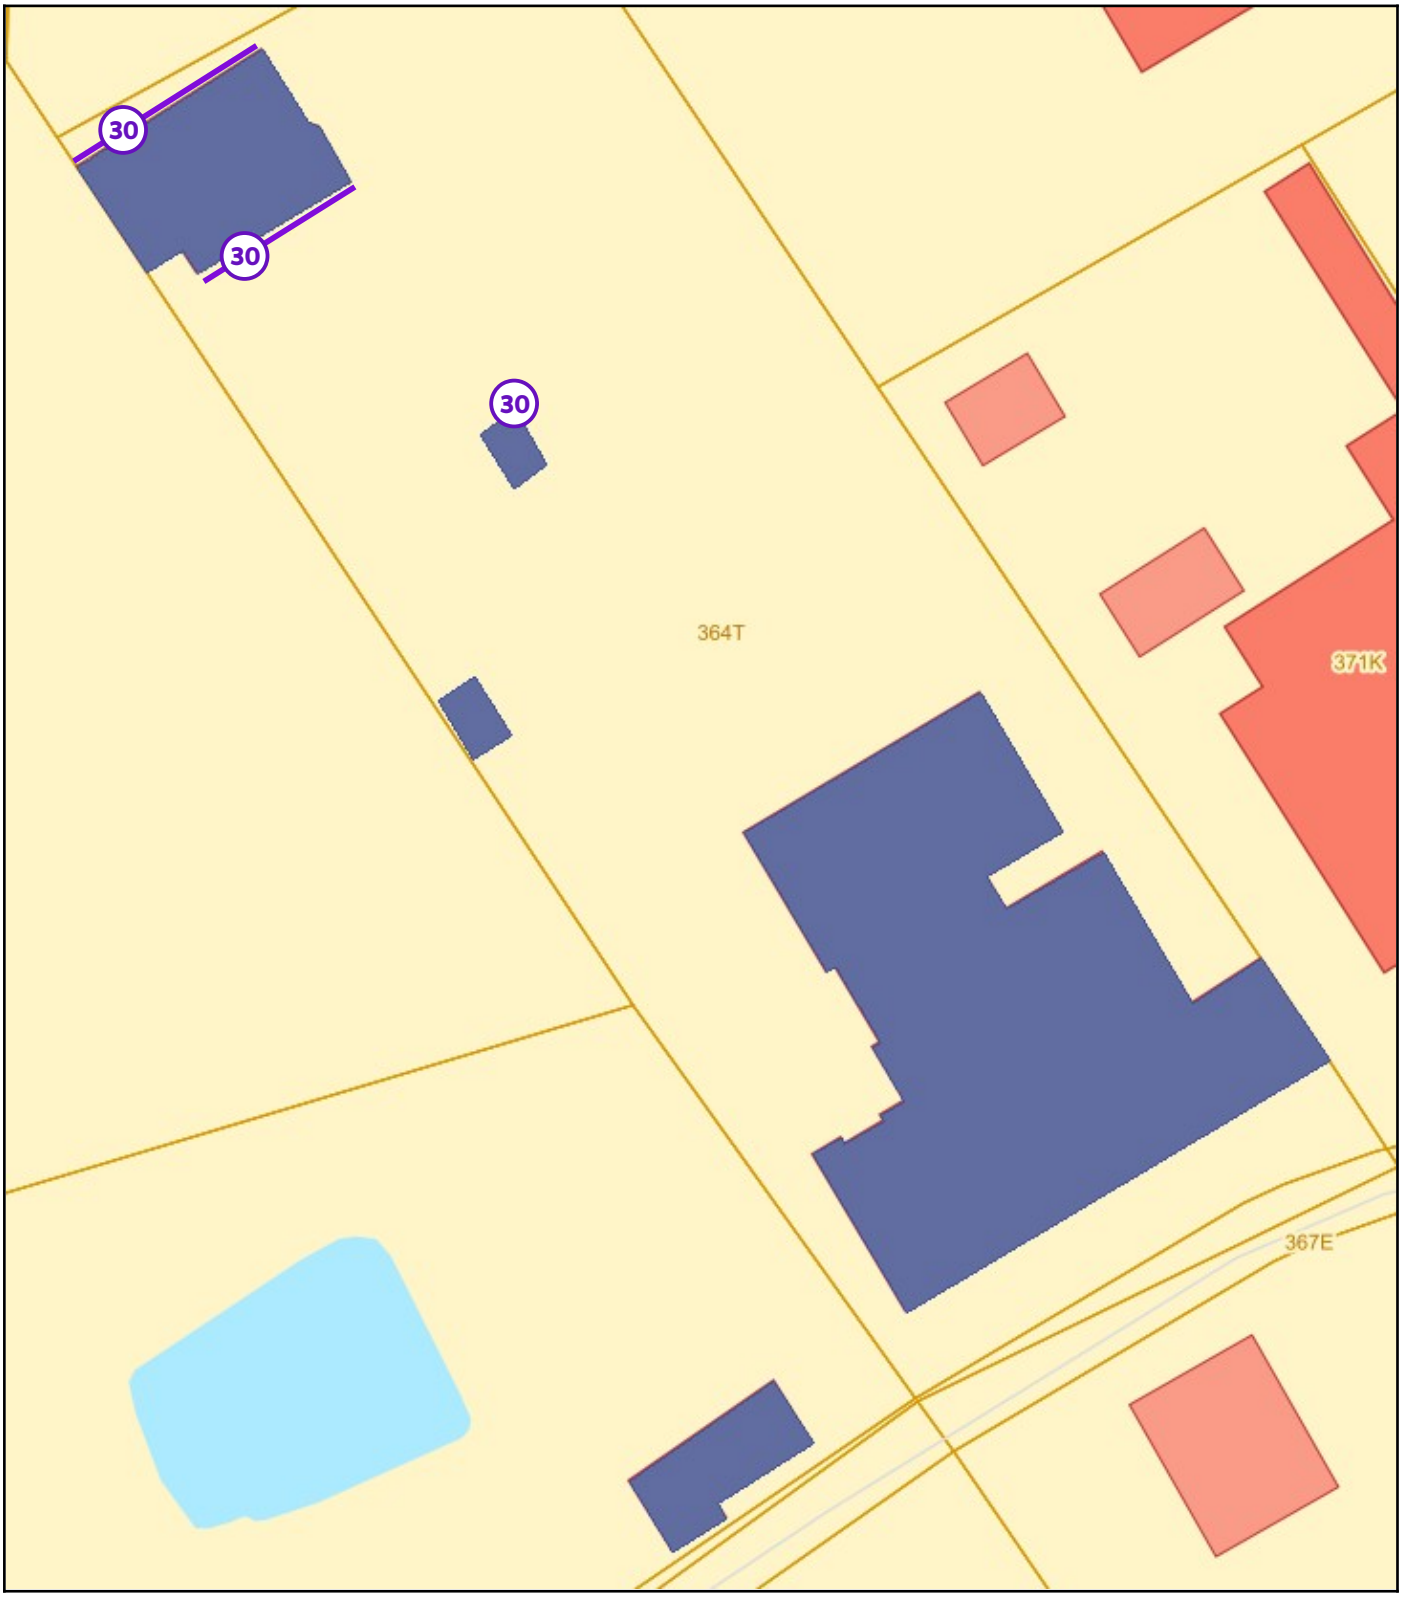
Plan 7.2: Afdruipzones/afvloeizones

30. Afdruipzone asbest	Afdruipzone/afvloeizone	-

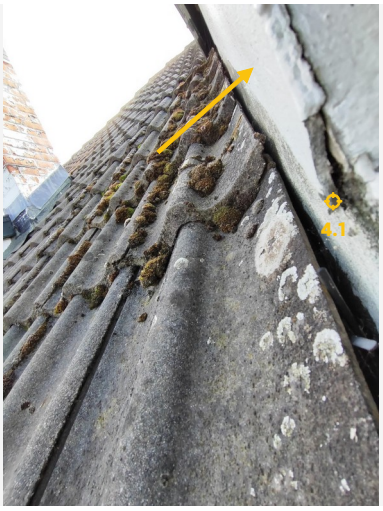
Fiche 4: AC platen tegen dakkapellen

Asbestmateriaal

- Eenvoudige handelingen: mag via doe-het-zelf of door werknemer(s) met opleidingsattest eenvoudige handelingen
  EH via doe-het zelf Standaard dragen van de nodige wegwerp beschermingsmiddelen FFP 3 masker , handschoenen en tyvec CAT III type 5-6 , afwasbaar schoeisel Indien mogelijk de ondervloer afdekken , platen voorzichtig verwijderen, extra fixeren, niet breken , niet gooien, onmiddellijk dubbel verpakken , luchtdicht afsluiten of voorzichtig in container met asbest bag plaatsen. Voldoende benevelen/bevochtigen tijdens de duur van de werken. Indien platen in slechte staat zijn en kans bestaat op breken : Eenvoudige handeling opgeleid personeel , alle werknemer(s) moeten wel beschikken over een opleidingsattest eenvoudige handelingen 8u Voor hechtgebonden toepassingen: Bij verwijdering door doe-het-zelf moet men dit afval dubbel en luchtdicht verpakt aandienen bij het gemeentelijk recyclagepark. Men raadpleegt best op

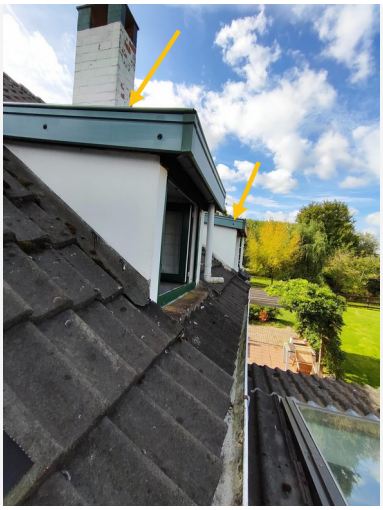
Fiche 22: Roofing op dakkapellen woning

Geen asbest

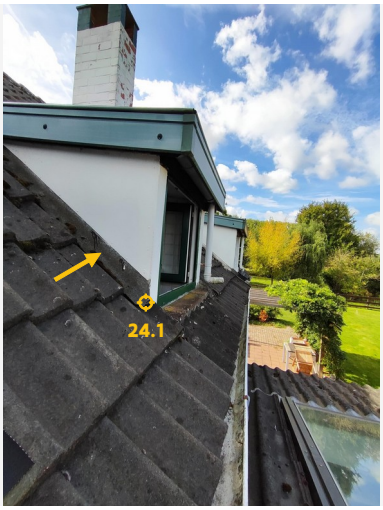
Fiche 24: Roofing rond dakkapellen achteraan

Geen asbest

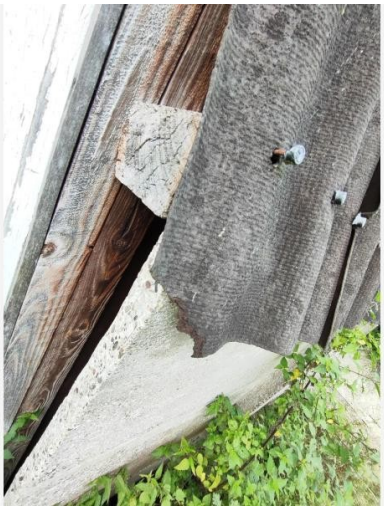
Fiche 29: Bitumen golfplaten tegen groot bijgebouw

Geen asbest
