Asbestinventarisattest

Clem. Vanophemstraat 35, 3090 Overijse

Attestnummer : **20260901-000449.000**
Uitgegeven op : **01.09.2026**
Geldig tot : **01.09.2036**

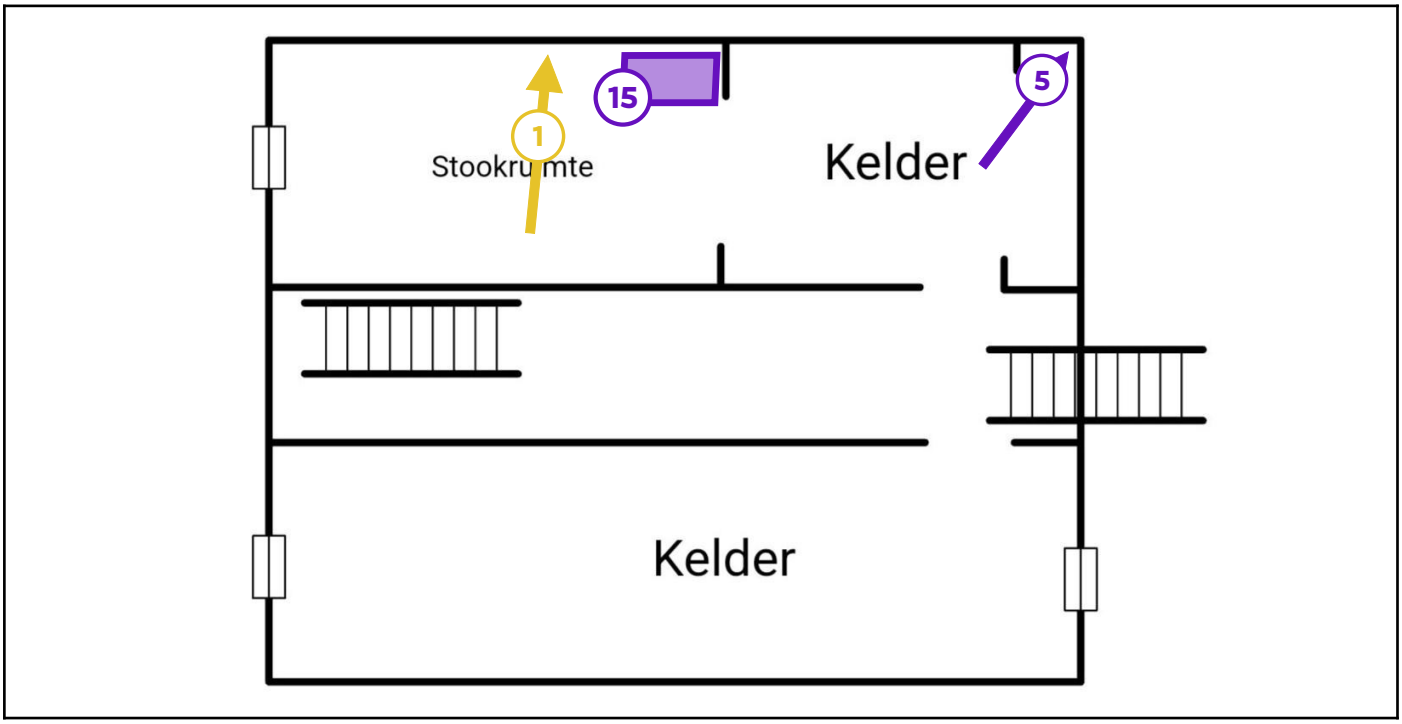
Plan 1.1: Kelder

Beschrijving	Type	Actie
1. Bakeliet schakelkast	Asbestmateriaal	Zorgvuldig beheren
5. Fittingen afvoerbuizen kelder	Advies	-
15. Oude CV-ketel	Overige ruimte of materiaal	-

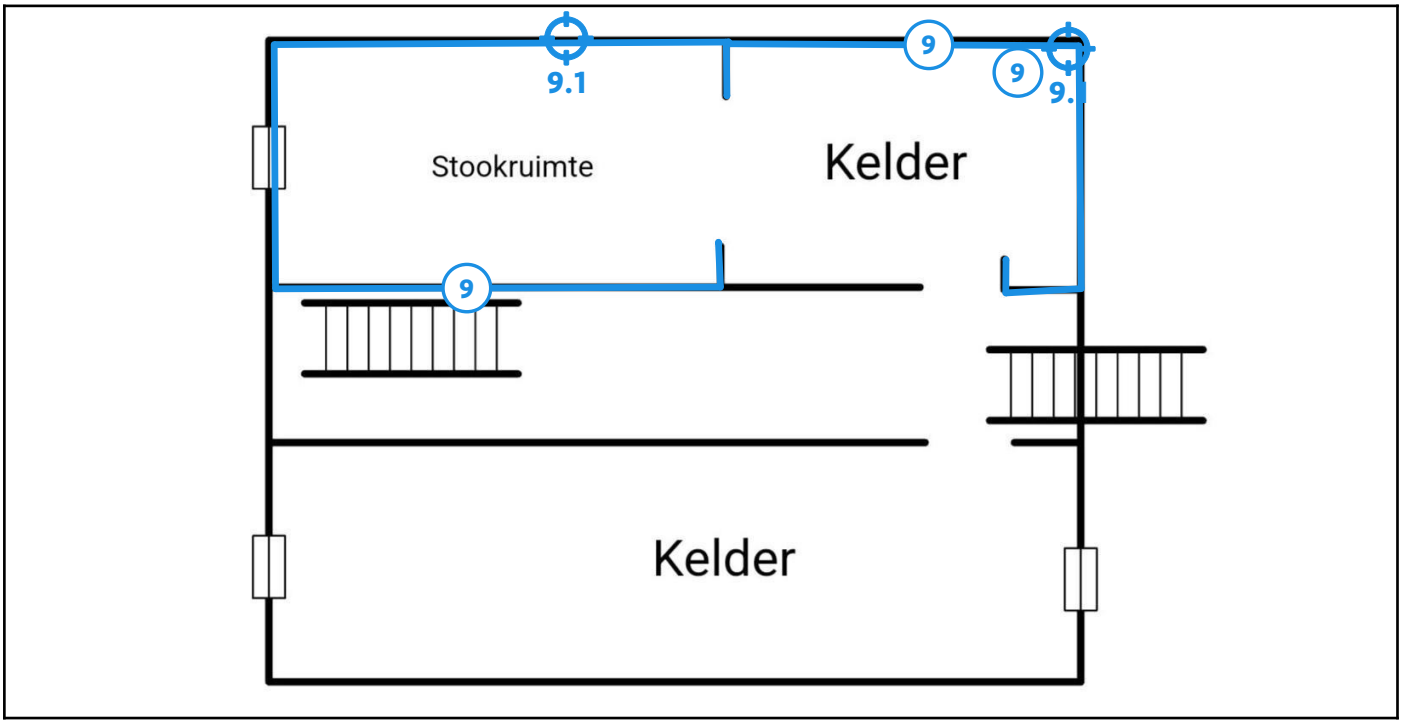
Plan 1.2: Kelder (wanden)

Beschrijving	Type	Actie
9. Cementen smeerlaag kelder	Geen asbest	-
9.1 Code: 3	Mengmonster	-

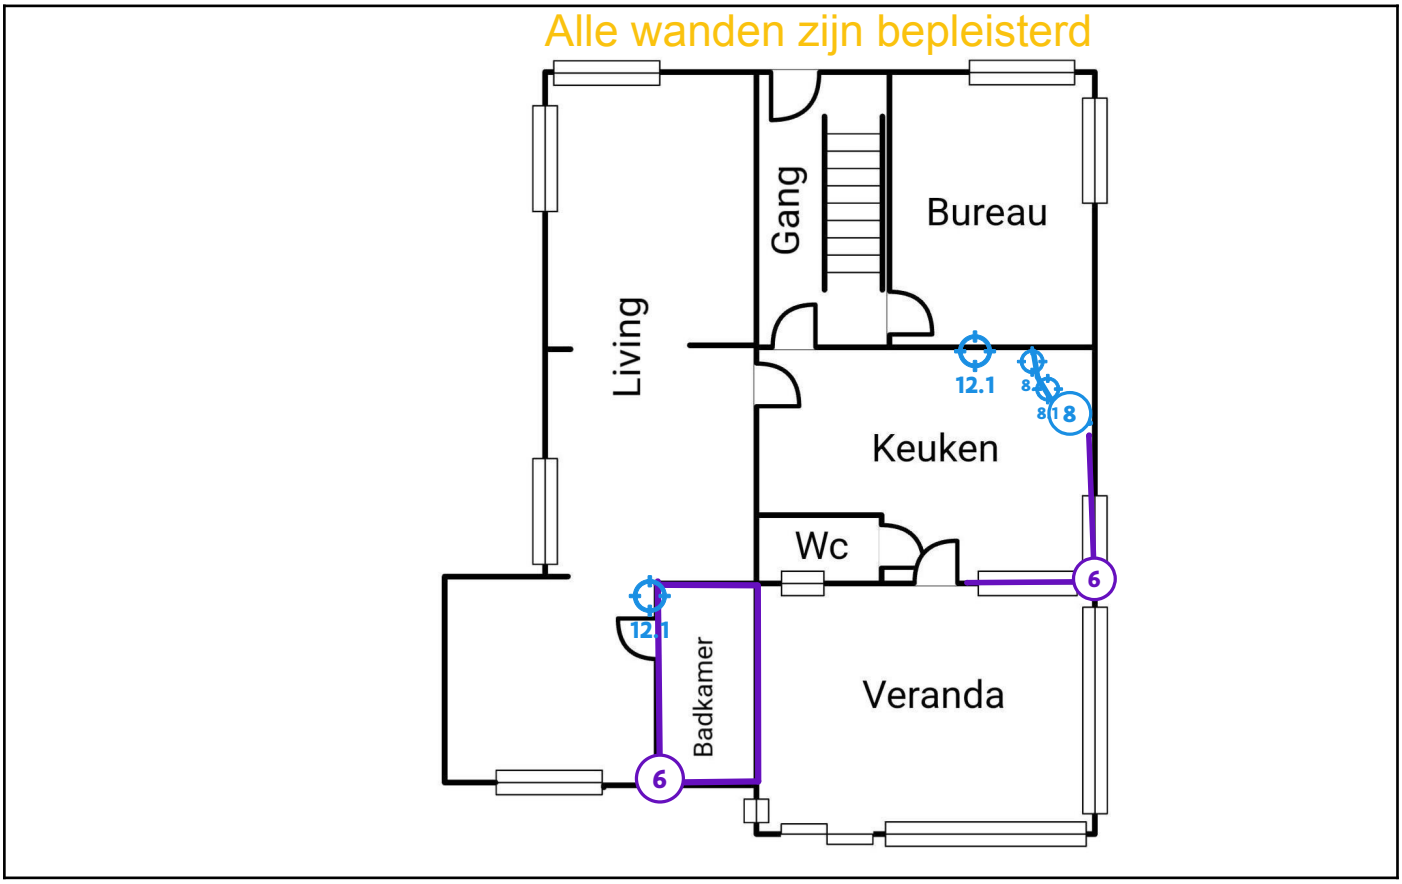
Plan 1.4: Gelijkvloers (wanden)

Beschrijving	Type	Actie
6. Muurtegels (lijm)	Advies	-
8. Pleisterwerk openhaard keuken	Geen asbest	-
8.1 Code: 4	Mengmonster	-
12. Pleisterwerk wanden	Geen asbest	-
12.1 Code: 1	Mengmonster	-

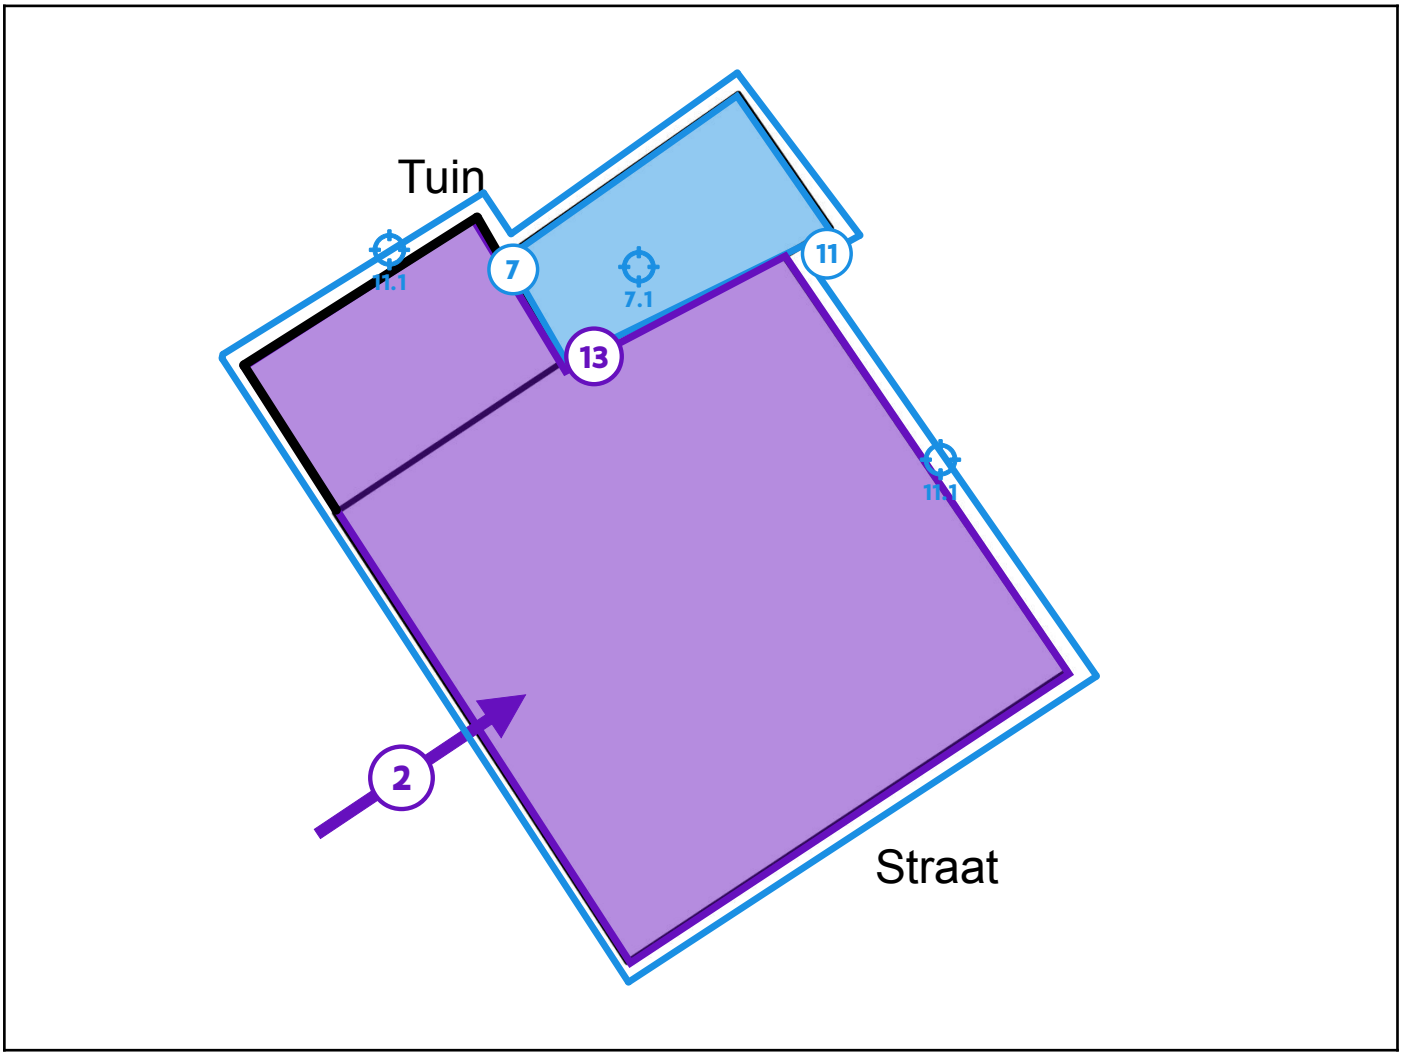
Plan 1.10: Bovenaanzicht

Beschrijving	Type	Actie
2. Schouw	Beperking	-
7. Roofing (plat dak)	Geen asbest	-
7.1 Code: 5	Puntmonster	-
11. Crepi gevels hoofdgebouw	Geen asbest	-
11.1 Code: 2	Mengmonster	-
13. Dakbedekking bestaande uit pannen (niet verdacht)	Overige ruimte of materiaal	-

Reden: Het te onderzoeken materiaal situeert zich hoger dan 3,50 m te rekenen vanaf een veilige ondergrond

Uitleg van de asbestdeskundige: De schouw bevat binnenin mogelijk een asbestcement rookgaskanaal. Laat dit onderzoeken bij eventuele werken.

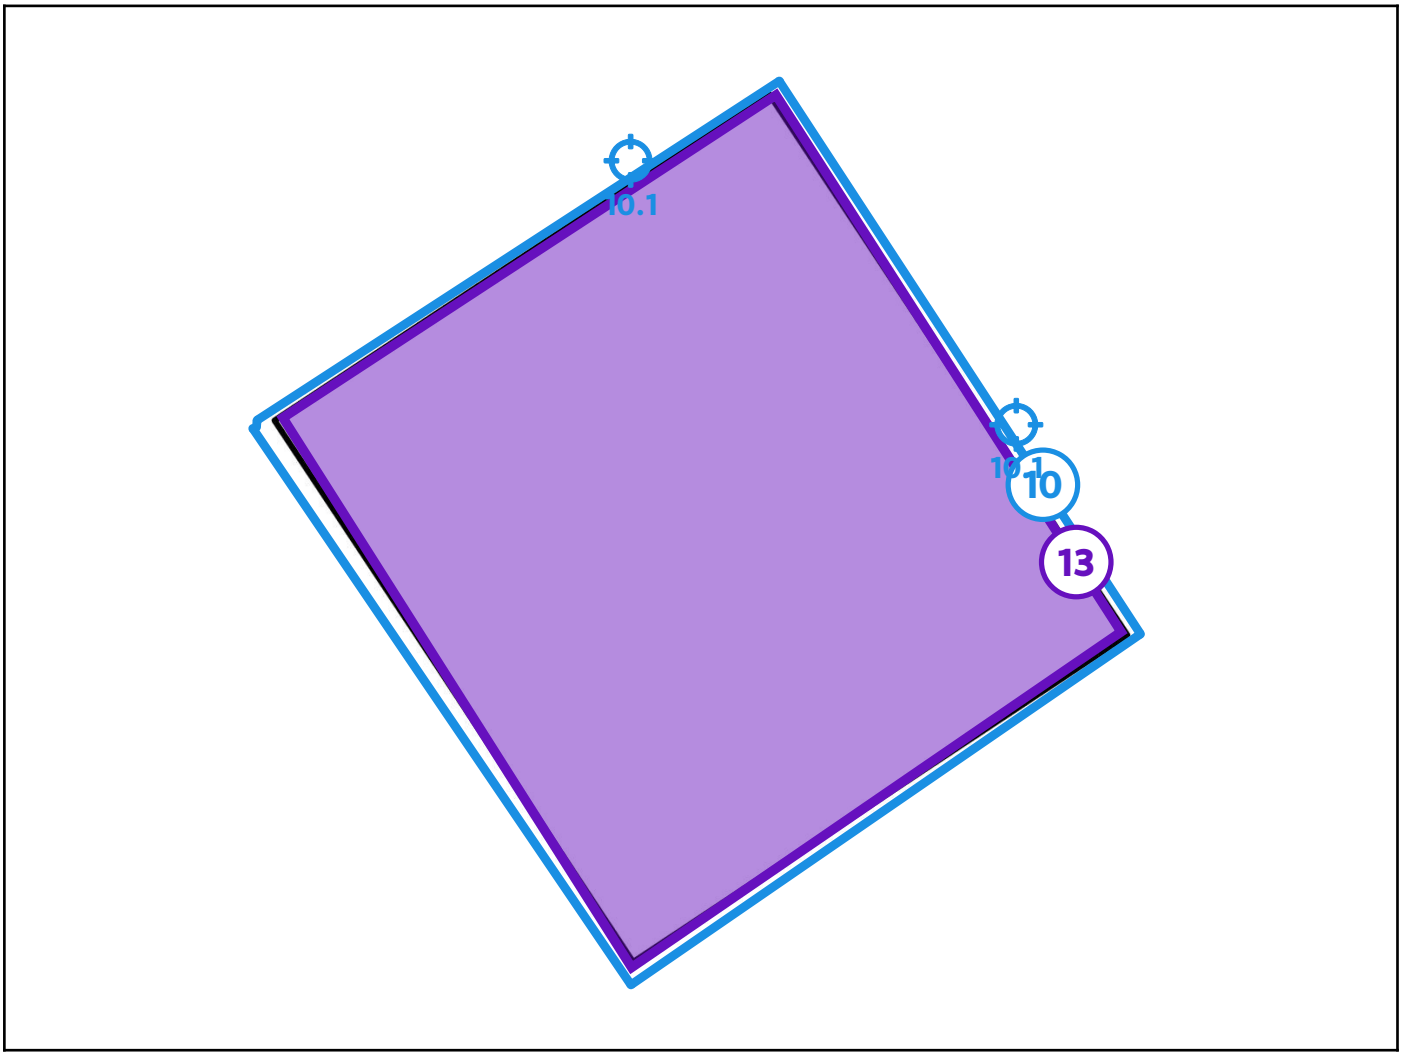
Plan 2.1: Tuinhuis plan

Beschrijving	Type	Actie
10. Crepi gevels tuinhuis	Geen asbest	-
10.1 Code: 6	Mengmonster	-
13. Dakbedekking bestaande uit pannen (niet verdacht)	Overige ruimte of materiaal	-

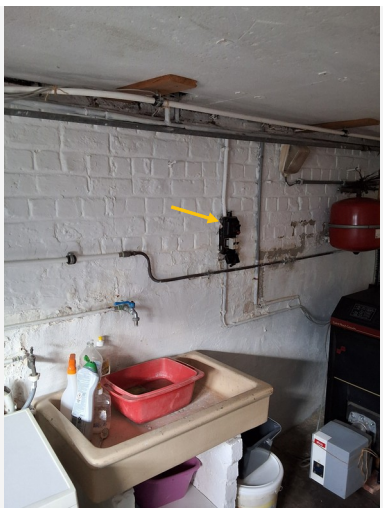
Fiche 1: Bakeliet schakelkast

Asbestmateriaal

Het asbestmateriaal valt onder de mijlpaal van 2040.

Eindbeoordeling materiaalrisico	Laag materiaalrisico en/of verlaagde kans op vezelvrijgave

Gebondenheid	Categorie 1: hechtgebonden in oorsprong
Asbestsoort (vezeltype)	Crocidoliet aanwezig
Asbestconcentratie	Laag (< 50%)
Afschermingsgraad van het gehele materiaal	Geheel of deels vrij aan de binnenlucht, maar geen contact met binnenluchtstromen
Toestand van het materiaal	Onbeschadigd, niet verweerd

Beschrijving	Bakeliet schakelkast
Omgeving	Binnen
Primaire drager	Communicatie en elektrische infrastructuur en uitrusting
Asbestmateriaal	Plaat, paneel, tablet - Type Bakeliet
Bindmiddel van asbestmateriaal	Kunststof of -hars
Gebondenheid op basis van bindmiddel	Hecht
Hoeveelheid (oppervlakte - dikte - aantal)	• 0,10 m^2 - 1,00 cm - 1 stuk
Totaal volume	0,001 m^3
Eenvoudig bereikbaar	Ja
Bevestigingswijze	• Geschroefd
Identificatiemethode	De asbestdeskundige beoordeelt het materiaal als asbestverdacht en dus asbesthoudend, en dit zonder monstername. Motivatie: De monstername brengt andere schade aan dan schade die inherent is aan de monstername.
Destructieve handeling voor identificatie	Nee
Opmerking	De hoeveelheid is een zo nauwkeurig mogelijke opmeting. Hieraan kunnen evenwel geen rechten worden ontleend.

Zorgvuldig beheren

- Zorg voor een veilig beheer. Vermijd het beschadigen van het asbestmateriaal. Controleer de toestand jaarlijks op wijzigingen.

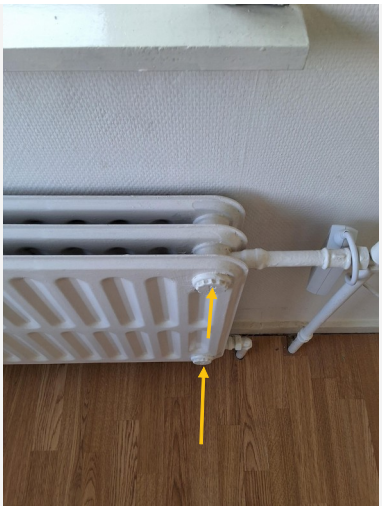
Fiche 4: Oude radiatoren

De radiatoren bevatten mogelijk asbesthoudende pakkingen en/of elementen. Laat ze onderzoeken bij onderhoud of vervanging.

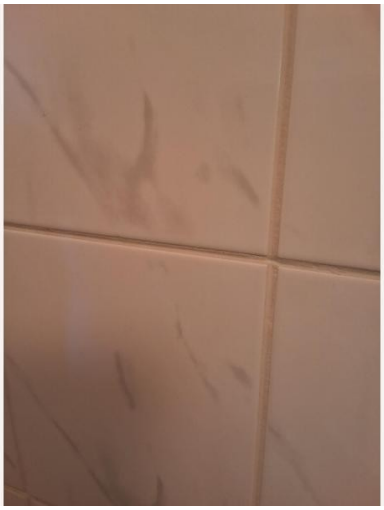
Fiche 6: Muurtegels (lijm)

Binnenwanden afgewerkt met een intacte laag muurtegels zonder zichtbare beschadigingen. Inspectie van de onderliggende lijmlaag is niet mogelijk zonder uitbreiding naar een destructief onderzoek.

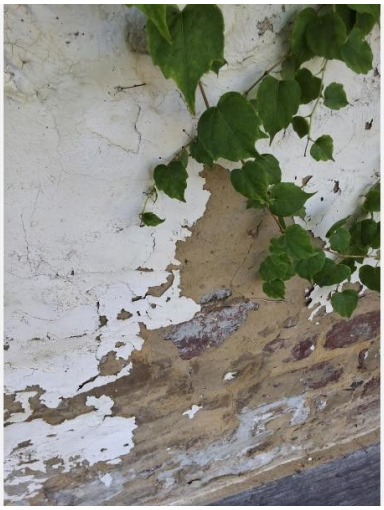
Fiche 10: Crepi gevels tuinhuis

Geen asbest

#	Type	Referentie	Resultaat
10.1	Mengmonster	6	Geen asbest

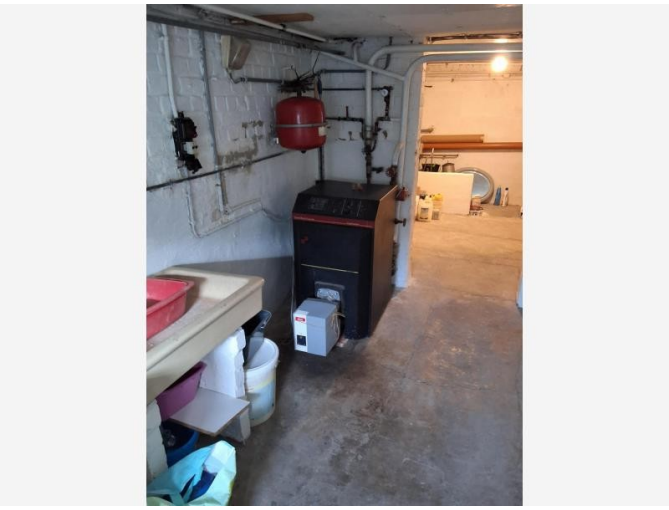
Beschrijving	Notitie	Terug te vinden op plannen
Fiche 15: Oude CV-ketel	De cv-ketel dateert waarschijnlijk van vóór 2001 en kan daarom mogelijk asbestverdachte materialen bevatten. Laat dit bij werkzaamheden controleren.	Plan 1.1: Kelder
