Asbestinventarisattest

Groenstraat 16, 9840 Nazareth-De Pinte

Attestnummer : **20260326-000297.000**
Uitgegeven op : **26.03.2026**
Geldig tot : **Onbeperkt** (tenzij de toestand wijzigt)

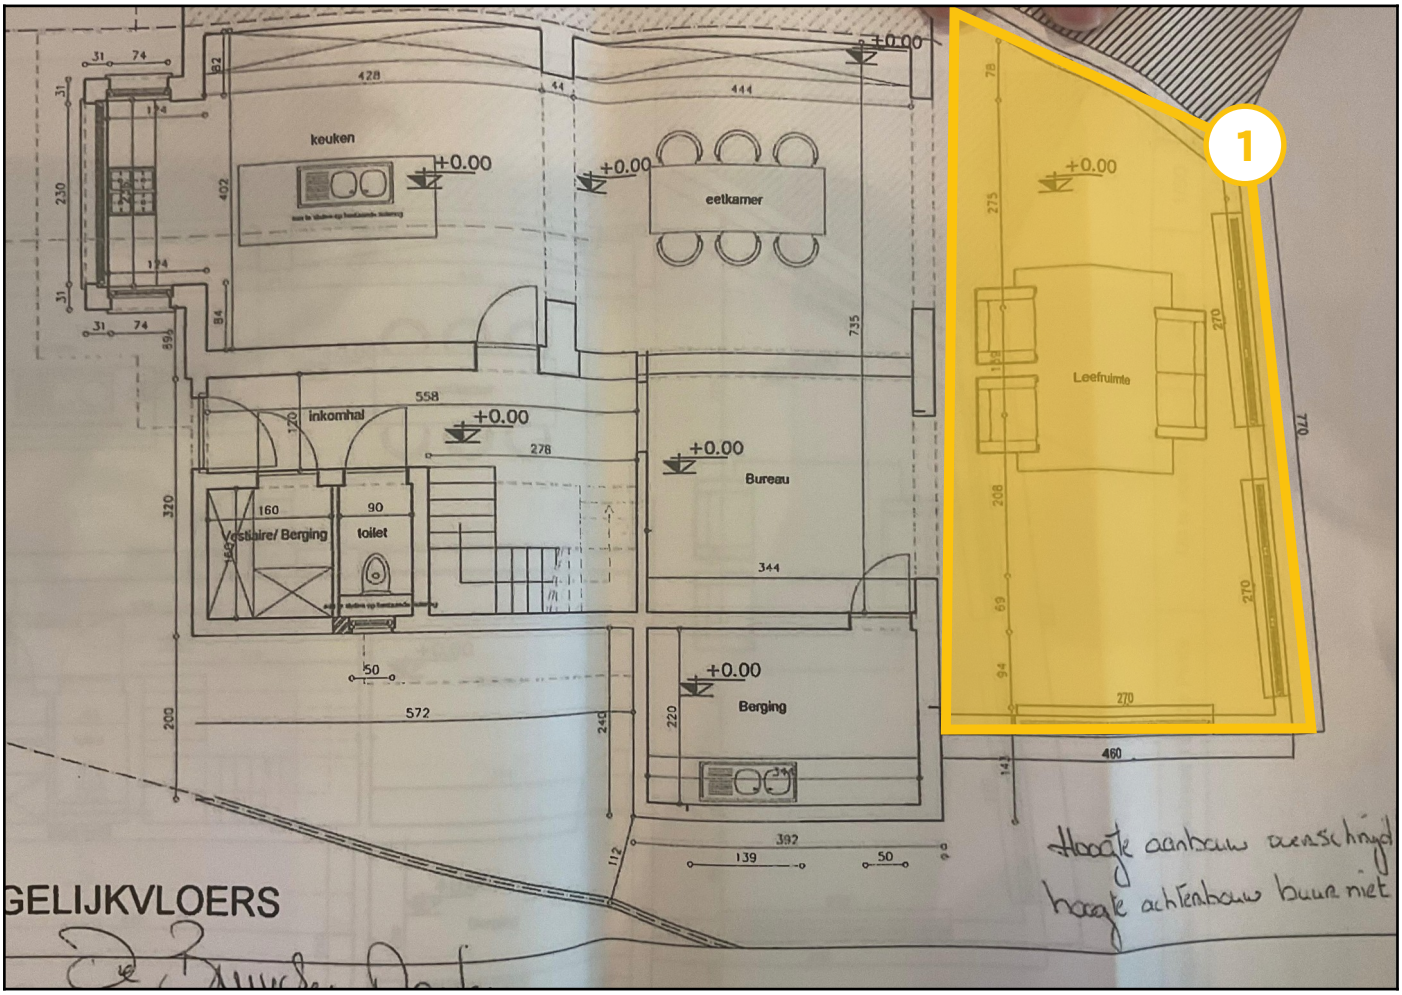
Plan 1.1: Gelijkvloers

Beschrijving	Type	Actie
1. Aanbouw	Uitsluiting	-

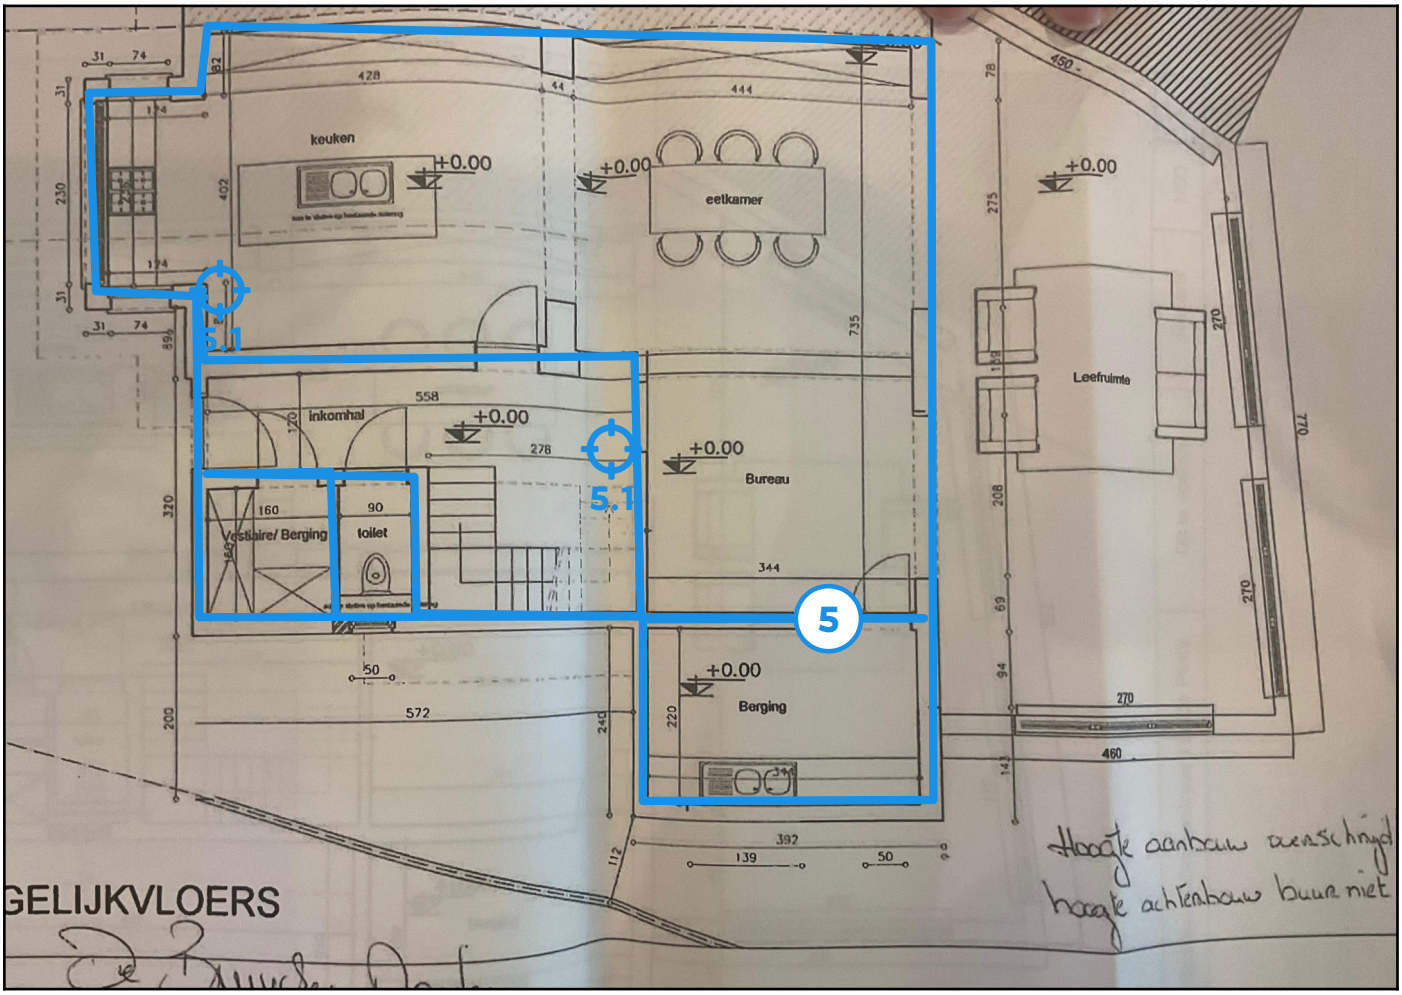
Plan 1.2: Gelijkvloers wanden

Beschrijving	Type	Actie
5. Pleisterwerk wanden droge, natte, circ ruimte	Geen asbest	-
5.1 Code: 1	Mengmonster	-

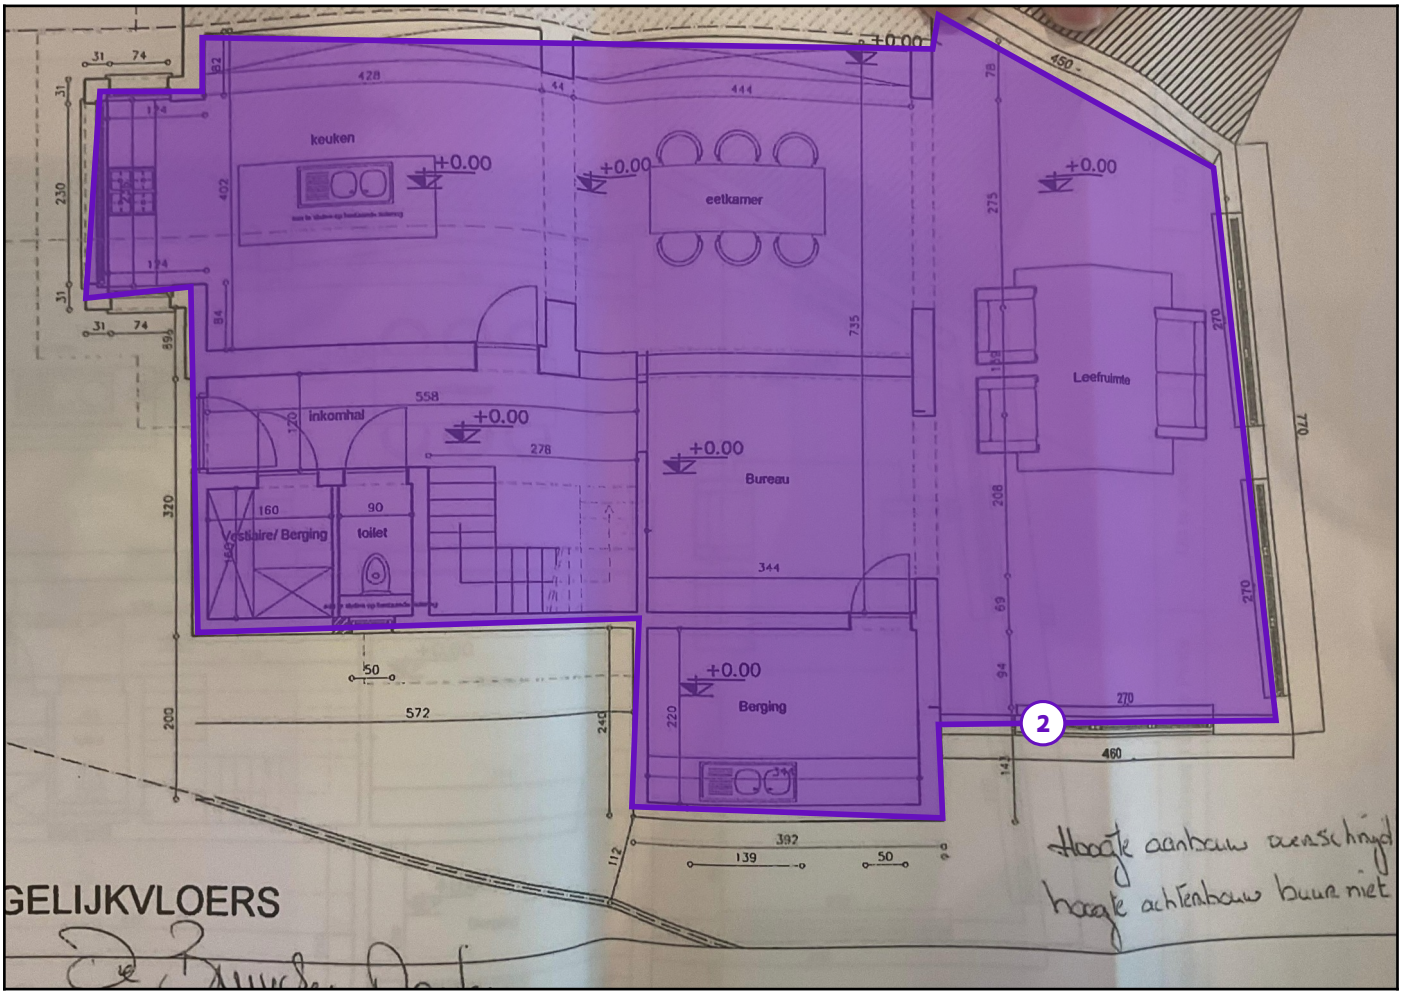
Plan 1.3: Gelijkvloers plafond

Beschrijving	Type	Actie
2. Plafonds bestaande uit voorzetpanelen	Advies	-

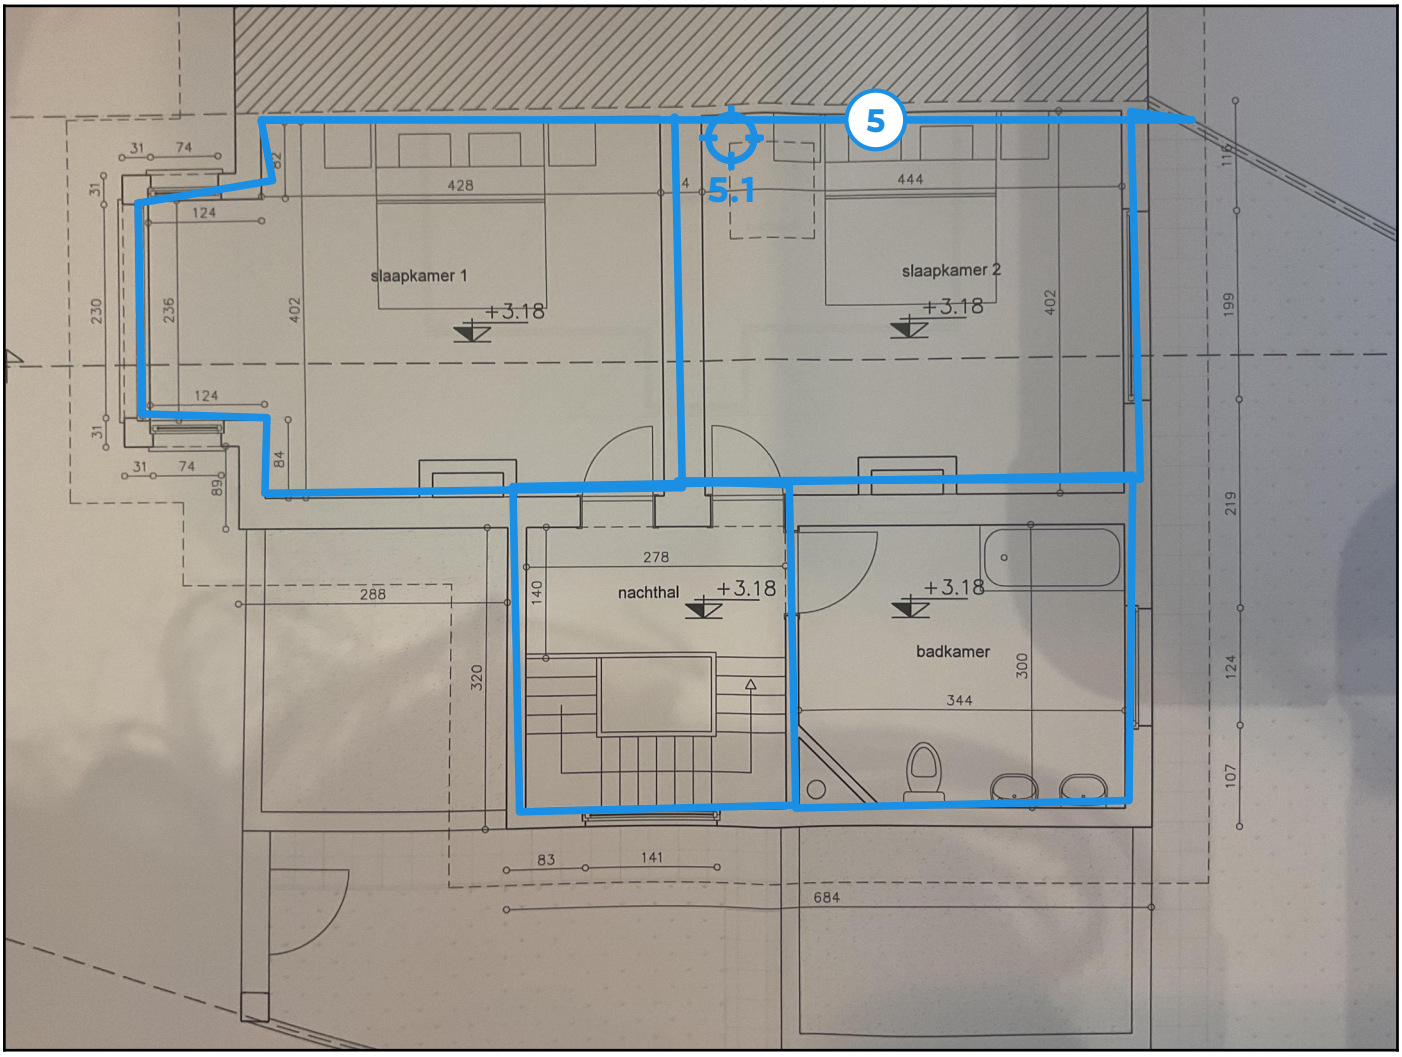
Plan 1.5: 1e verdiep wanden

Beschrijving	Type	Actie
5. Pleisterwerk wanden droge, natte, circ ruimte	Geen asbest	-
5.1 Code: 1	Mengmonster	-

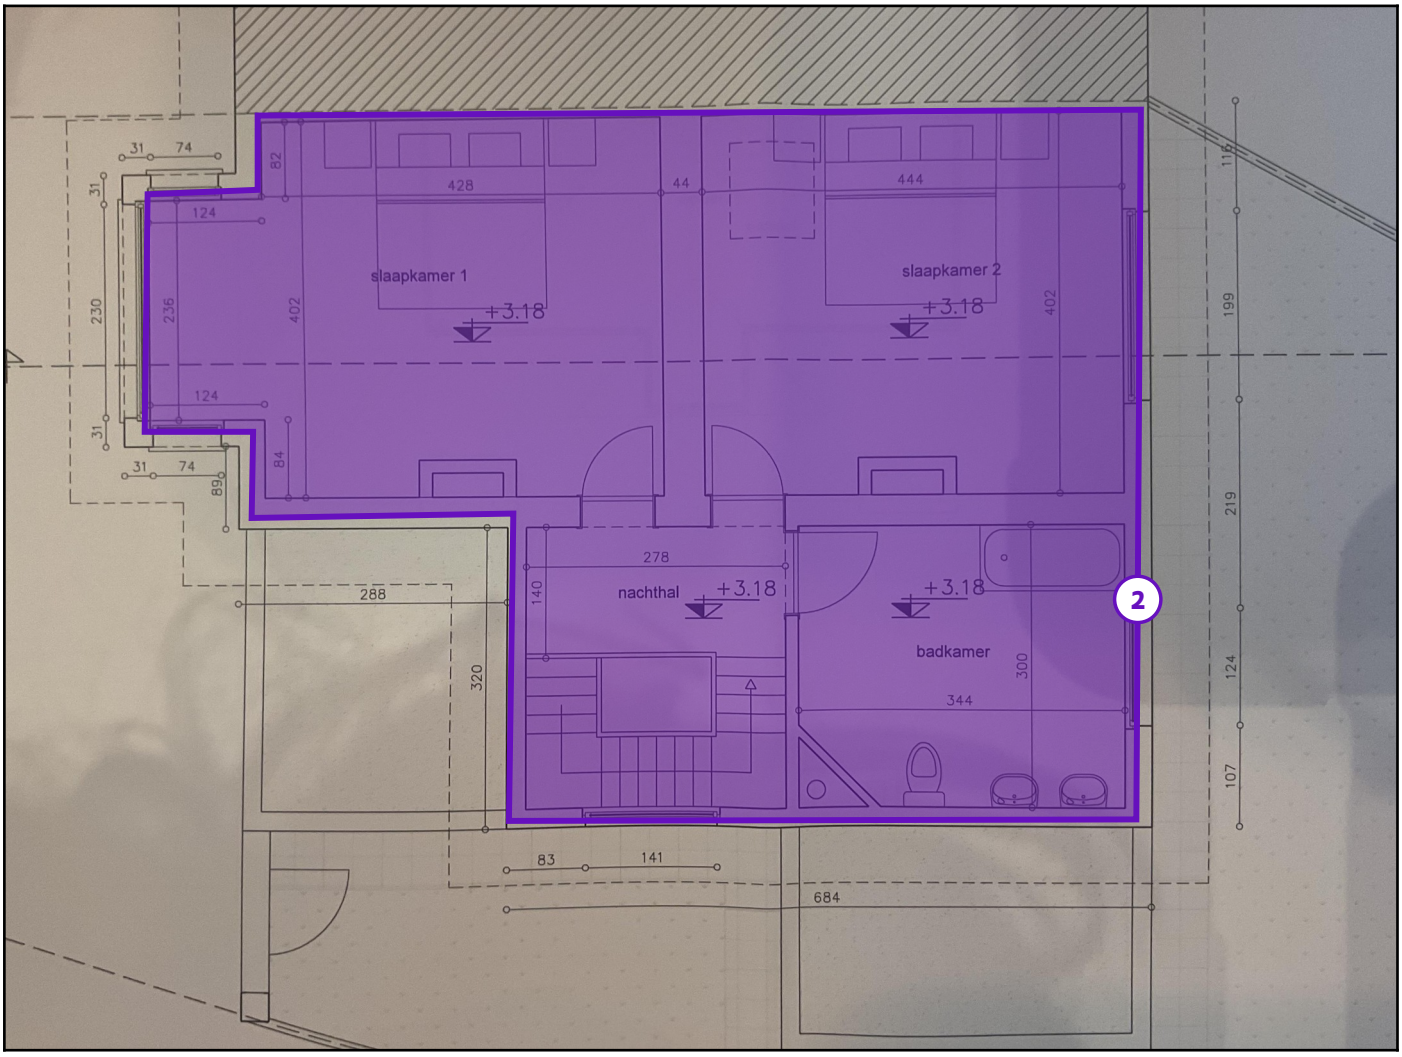
Plan 1.6: 1e verdiep plafond

Beschrijving	Type	Actie
2. Plafonds bestaande uit voorzetpanelen	Advies	-

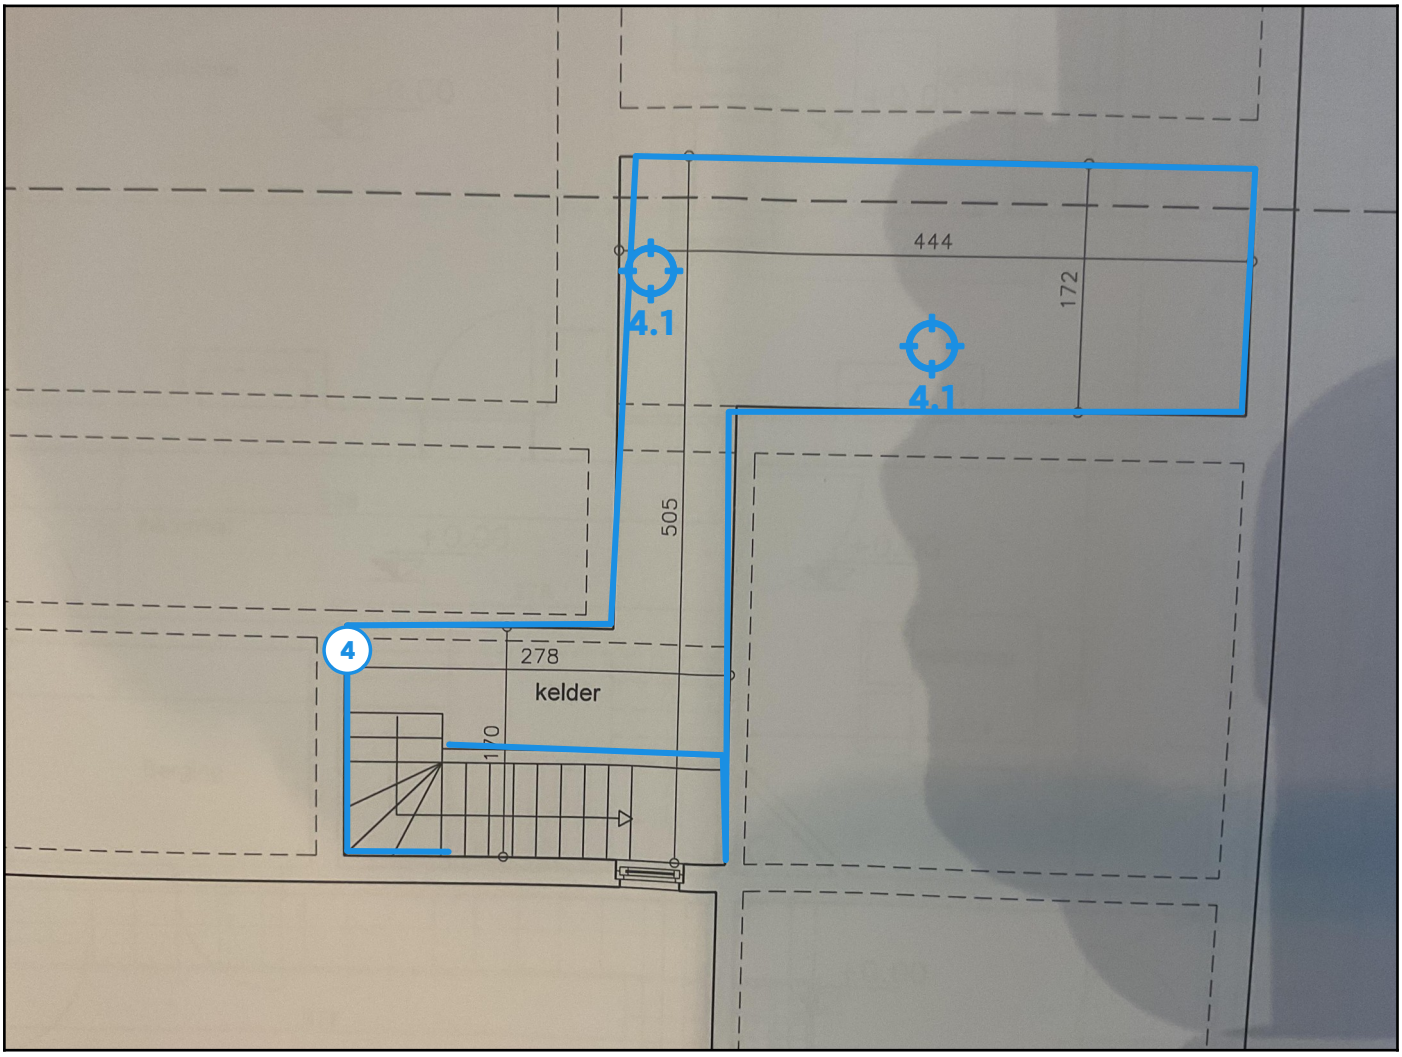
Plan 1.7: Kelder

Beschrijving	Type	Actie
4. Cementering kelder	Geen asbest	-
4.1 Code: 6	Mengmonster	-

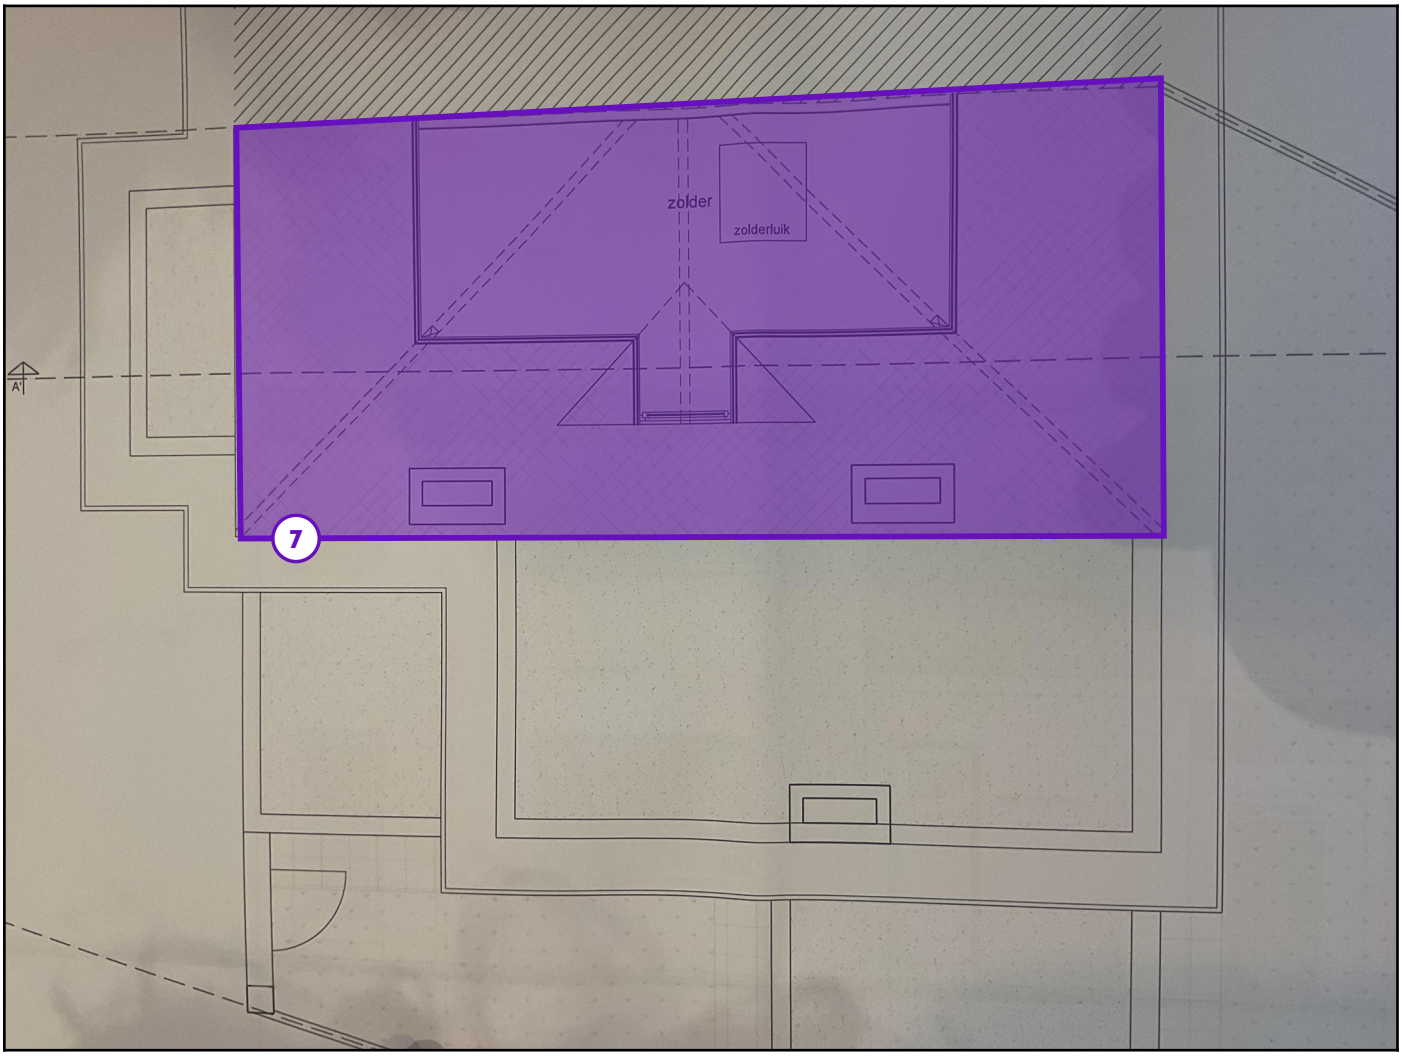
Plan 1.8: Dakplan

Beschrijving	Type	Actie
7. Dakbedekking bestaande uit pannen (niet verdacht)	Overige ruimte of materiaal	-

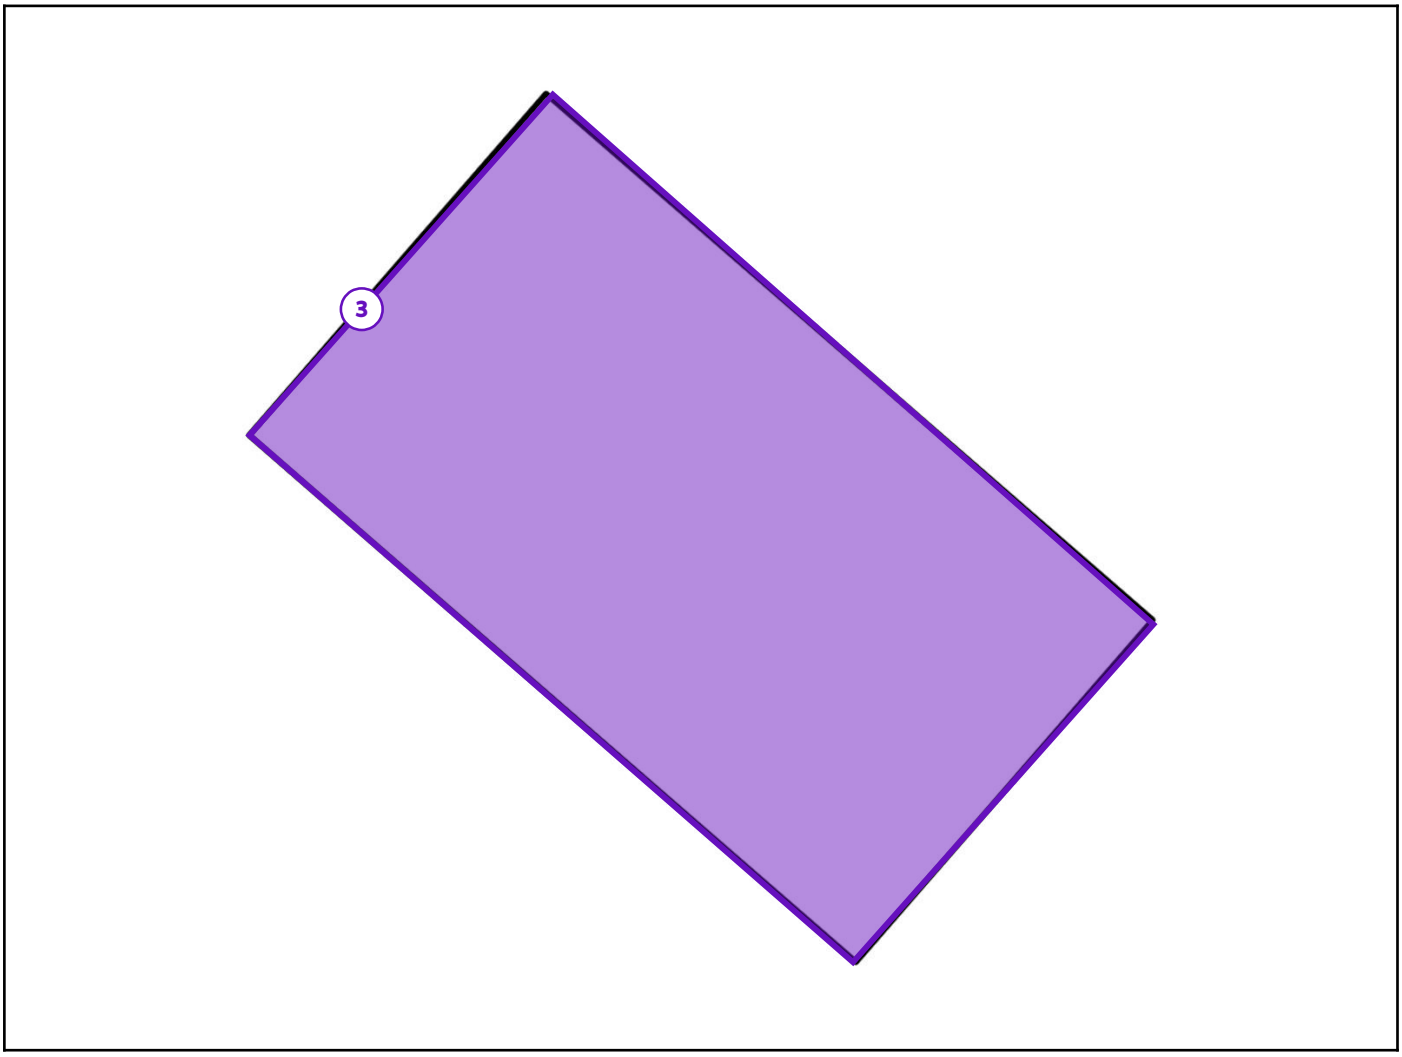
Plan 2.1: Bijgebouw plan

Beschrijving	Type	Actie
3. Tuinhuis	Advies	-

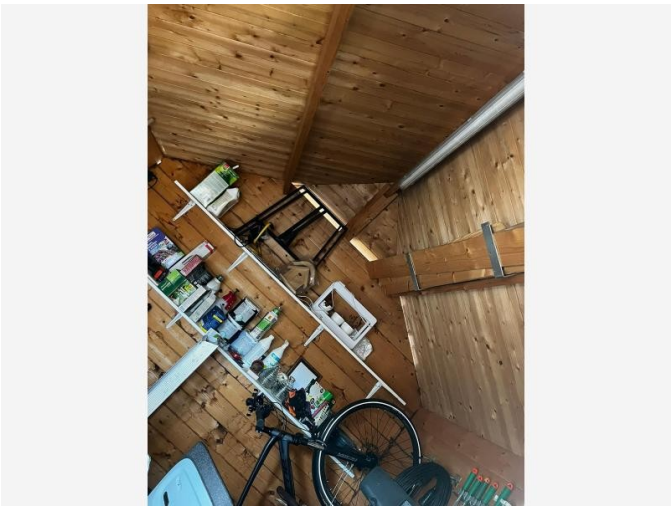
Fiche 3: Tuinhuis

Geen waarneembare asbestverdachte materialen aangetroffen.

Basis voor advies	De asbestdeskundige beoordeelt het materiaal als niet-asbestverdacht.
