Asbestinventarisattest

Wouwerstraat 74, 2300 Turnhout

Attestnummer : **20261010-000133.000**
Uitgegeven op : **10.10.2026**
Geldig tot : **10.10.2036**

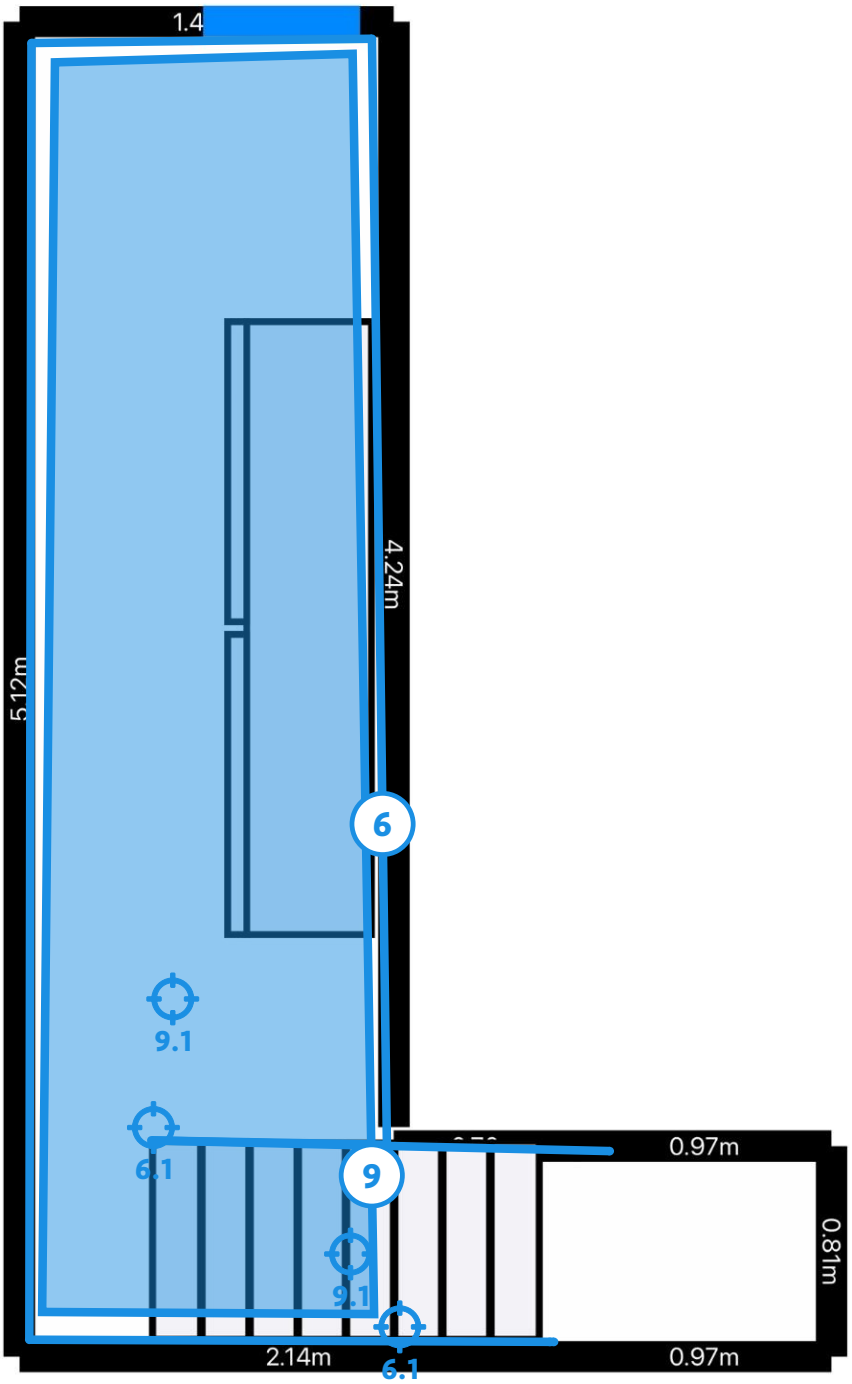
Plan 1.1: Kelder

6. Cementering binnen	Geen asbest	-
6.1 Code: 3	Mengmonster	-
9. Pleister plafonds	Geen asbest	-
9.1 Code: 2	Mengmonster	-

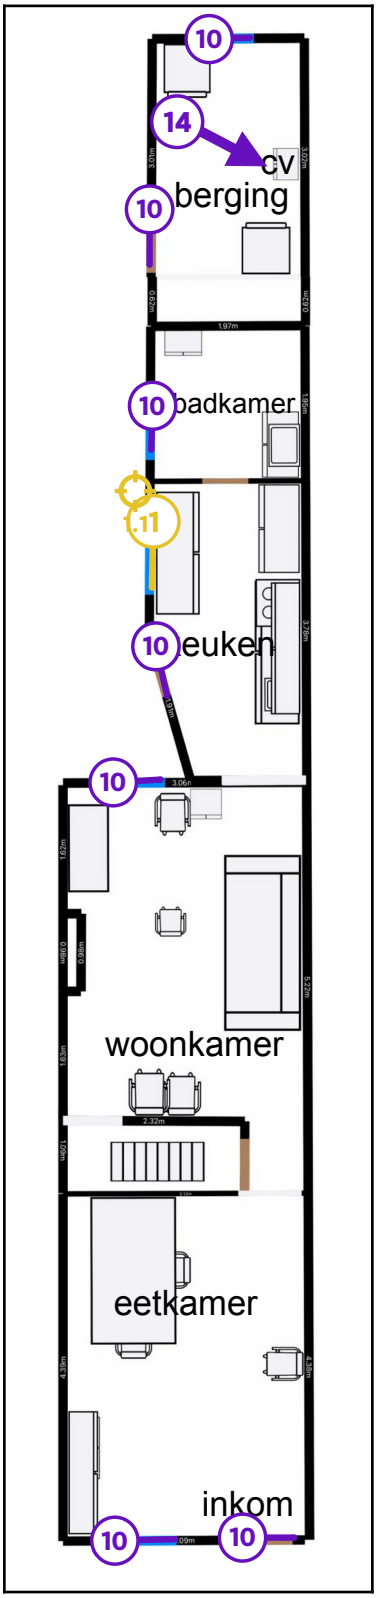
Plan 1.2: Gelijkvloers

1. Raamdorpel buiten	Asbestmateriaal	Zorgvuldig beheren
1.1 Code: 5	Puntmonster	-
10. Elastische afdichting aan buitenschrijnwerk	Overige ruimte of materiaal	-
14. CV-ketel bouwjaar 2021	Overige ruimte of materiaal	-

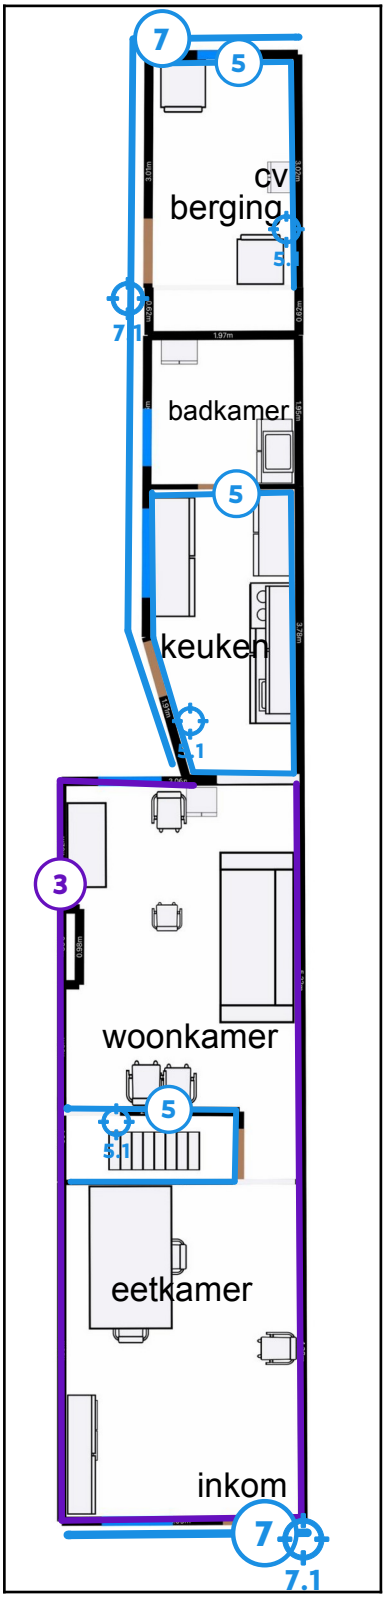
Plan 1.3: Gelijkvloers (wanden)

3. Voorzetwanden hout/pvc/gipskarton	Advies	-
5. Pleister wanden	Geen asbest	-
5.1 Code: 1	Mengmonster	-
7. Crepi gevels	Geen asbest	-
7.1 Code: 4	Mengmonster	-

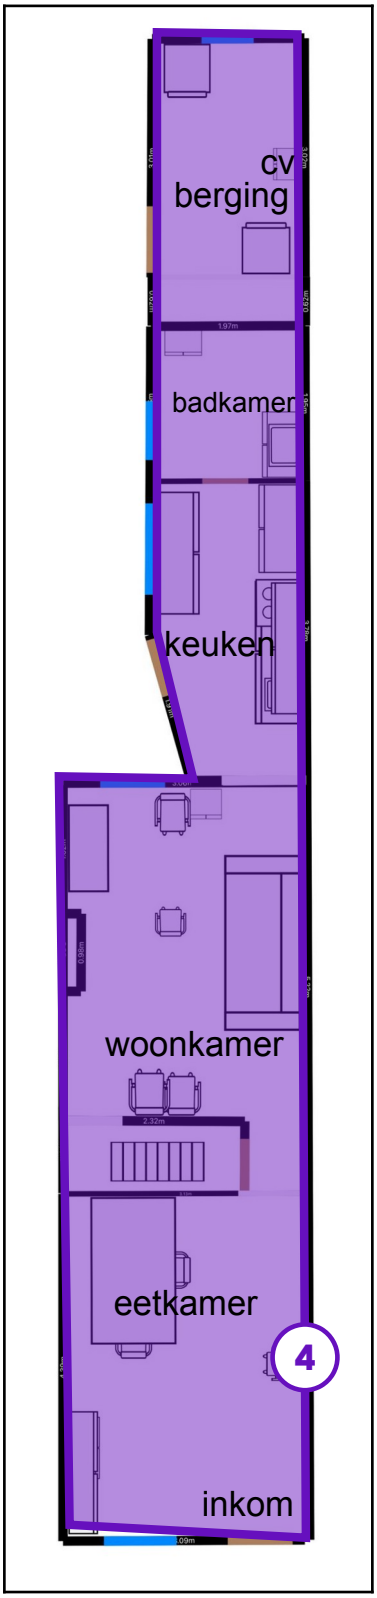
Plan 1.4: Gelijkvloers (plafonds)

4. Valse plafonds hout/pvc/gipskartonplaat	Advies	-

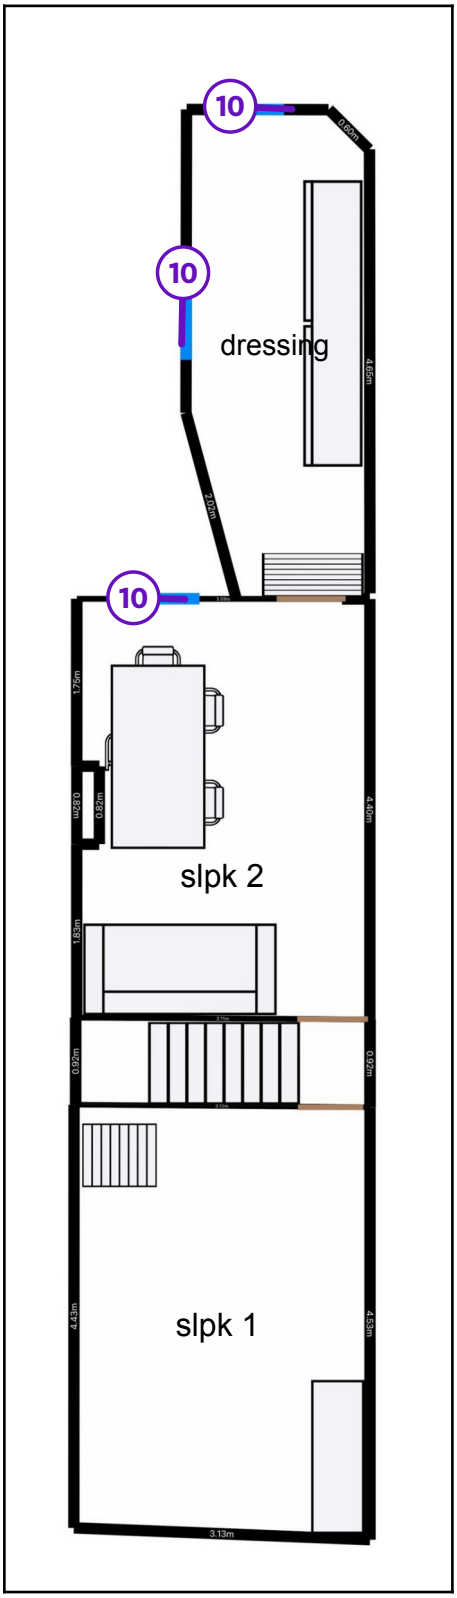
Plan 1.5: Verdieping

10. Elastische afdichting aan buitenschrijnwerk	Overige ruimte of materiaal	-

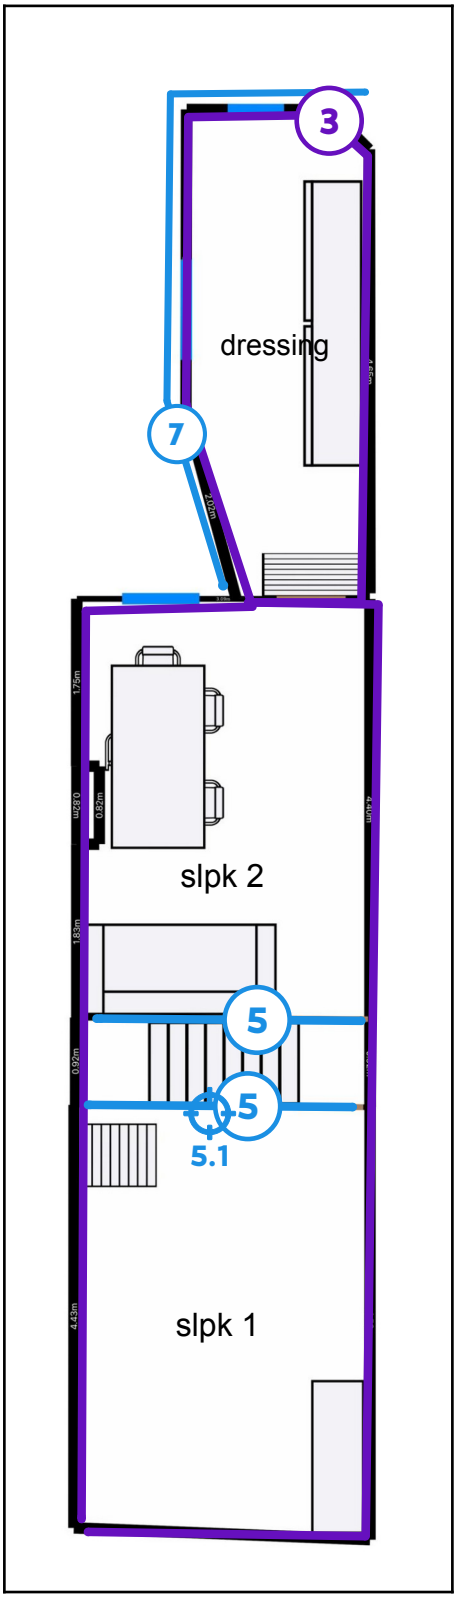
Plan 1.6: Verdieping (wanden)

3. Voorzetwanden hout/pvc/gipskarton	Advies	-
5. Pleister wanden	Geen asbest	-
5.1 Code: 1	Mengmonster	-
7. Crepi gevels	Geen asbest	-

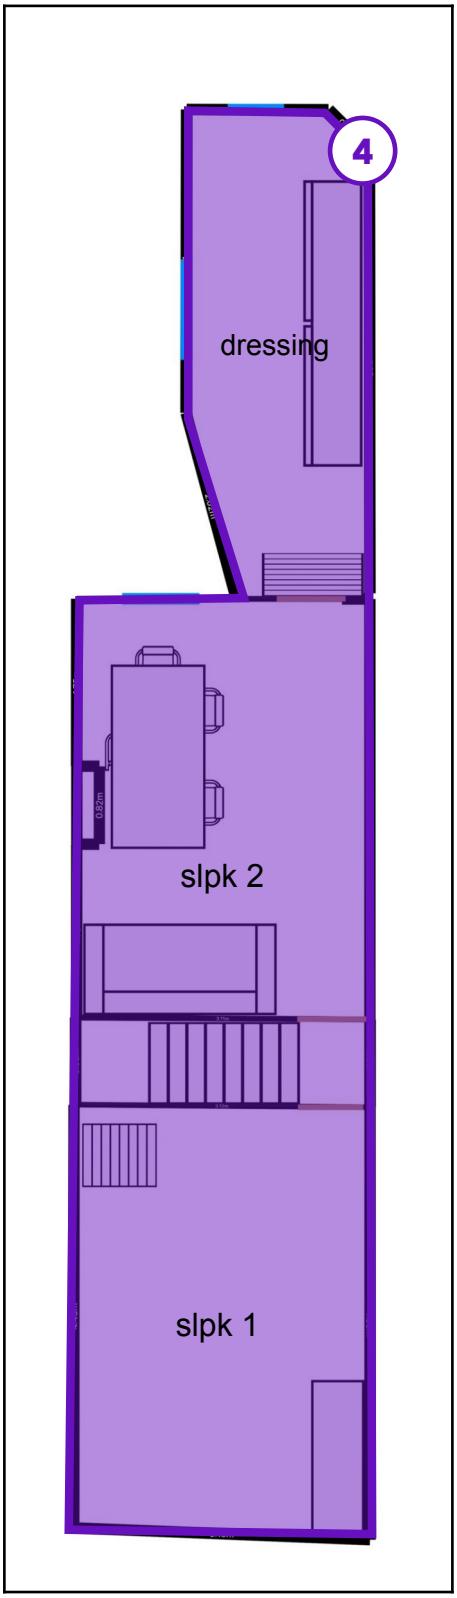
Plan 1.7: Verdieping (plafonds)

4. Valse plafonds hout/pvc/gipskartonplaat	Advies	-

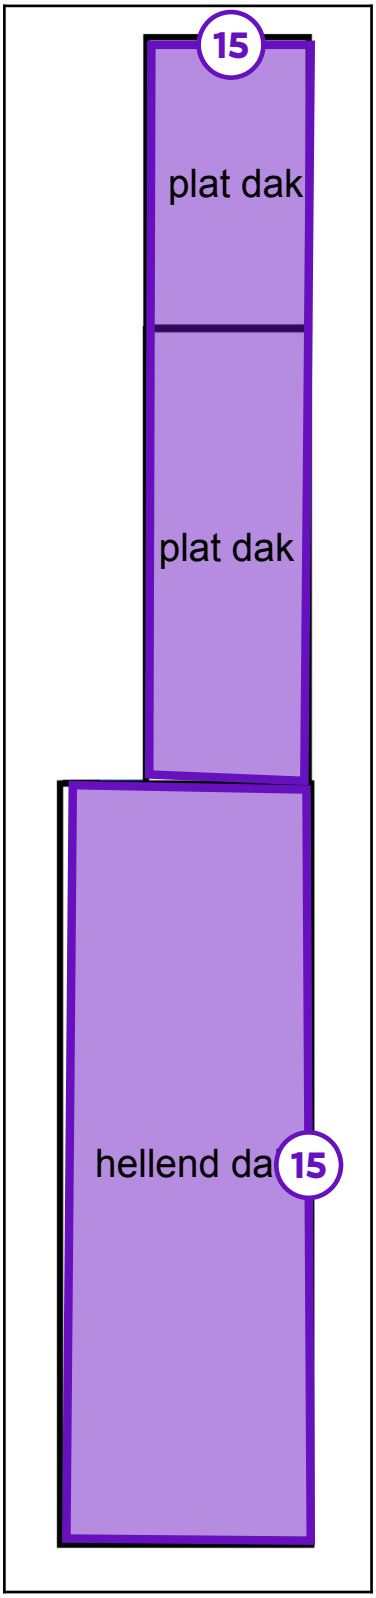
Plan 1.10: Onderdakenplan

15. Onderdak vochtwerende doek	Overige ruimte of materiaal	-

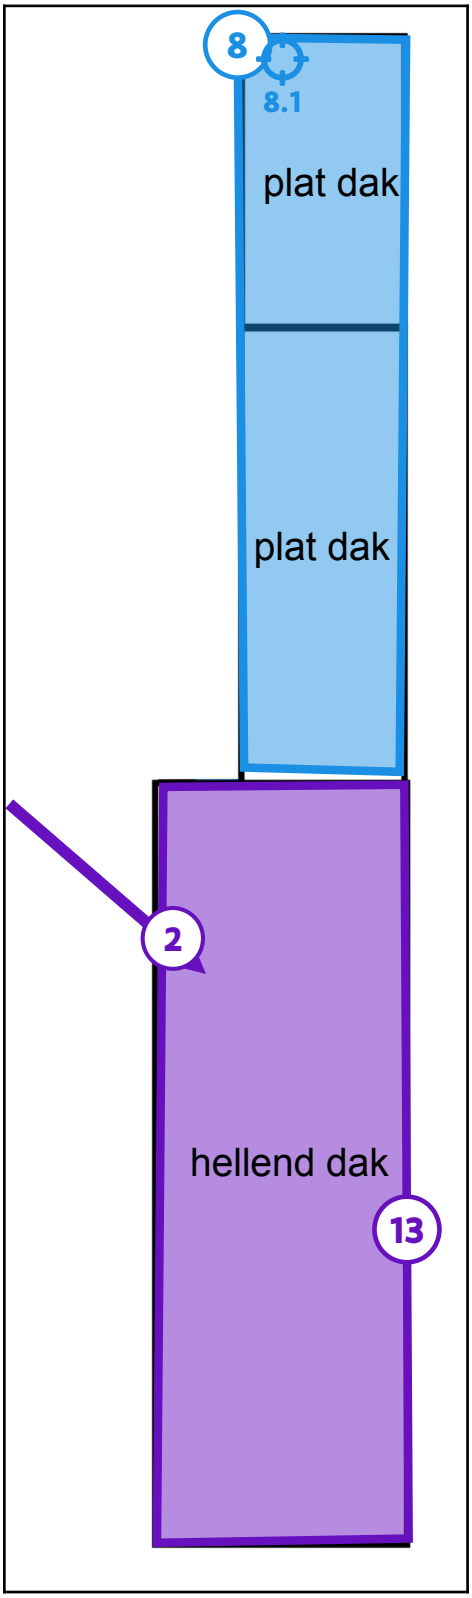
Plan 1.11: Dakenplan

2. Binnenzijde schouw	Beperking	-
8. Roofing met staalname	Geen asbest	-
8.1 Code: 6	Puntmonster	-
13. Dakpannen (niet verdacht)	Overige ruimte of materiaal	-

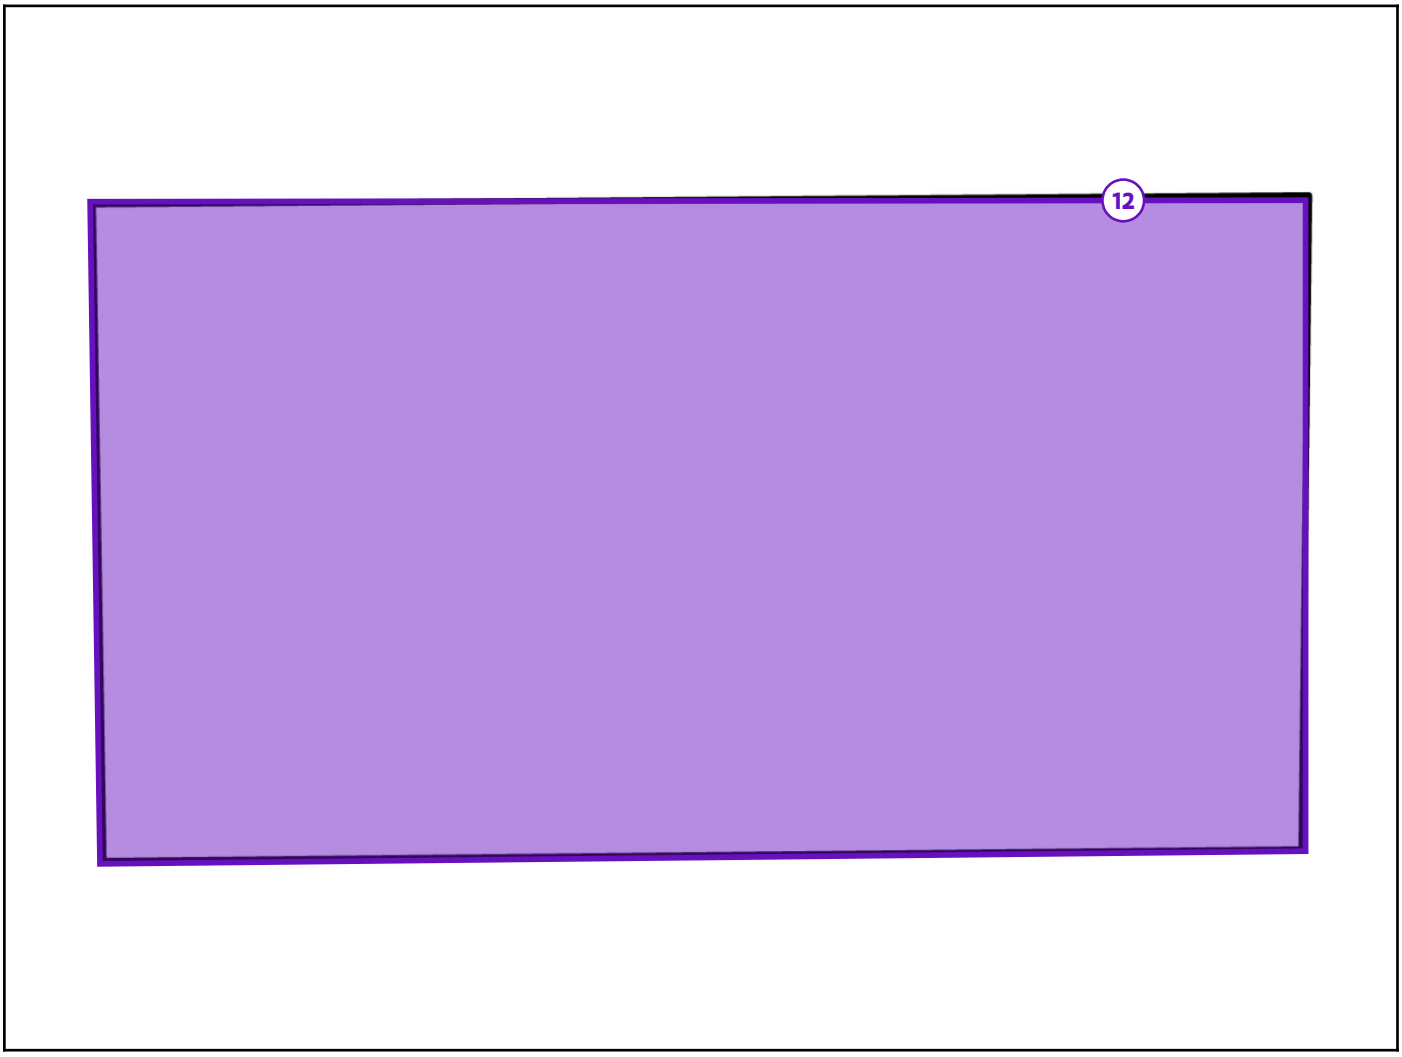
Plan 2.1: Tuinhuis plan

Beschrijving	Type	Actie
12. Damwandplaten dak	Overige ruimte of materiaal	-

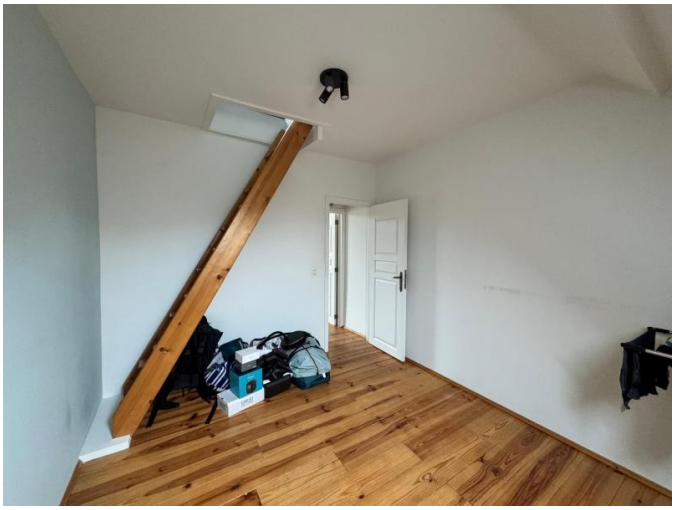
Fiche 4: Valse plafonds hout/pvc/gipskartonplaat

Het zichtbare (valse) plafond uit hout, pvc of gipskartonplaat is niet-asbestverdacht. In dit standaardonderzoek kon de asbestdeskundige geen uitspraak doen over eventuele bovenliggende of afgeschermde materialen. Bij sloop- of renovatiewerken wordt aanbevolen deze constructie verder te onderzoeken om de eventuele aanwezigheid van asbesthoudende materialen uit te sluiten.

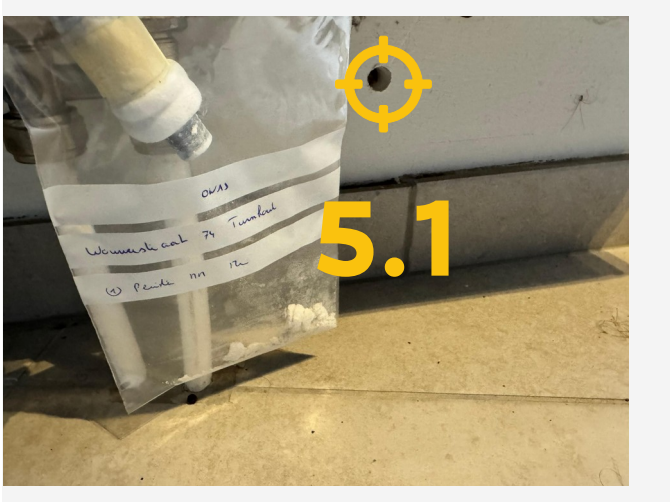
Overzichtsfoto

Geen asbest

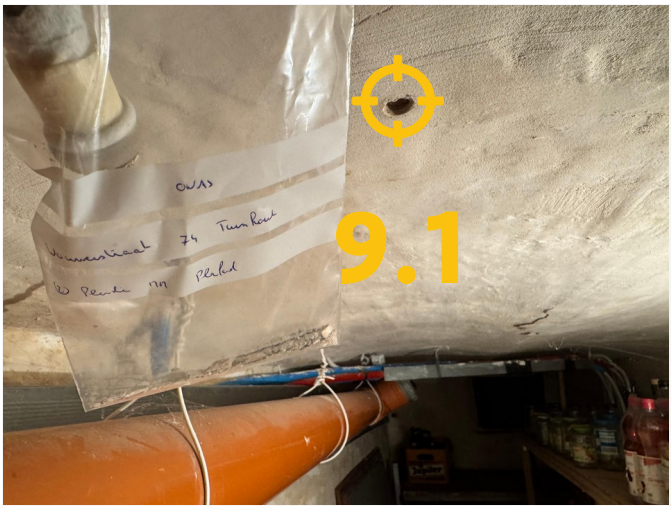
Overzichtsfoto

Geen asbest
