Asbestinventarisattest

Leeuwstraat 45, 9800 Deinze

Attestnummer : **20261009-000124.000**
Uitgegeven op : **09.10.2026**
Geldig tot : **09.10.2036**

Niet-asbestveilig

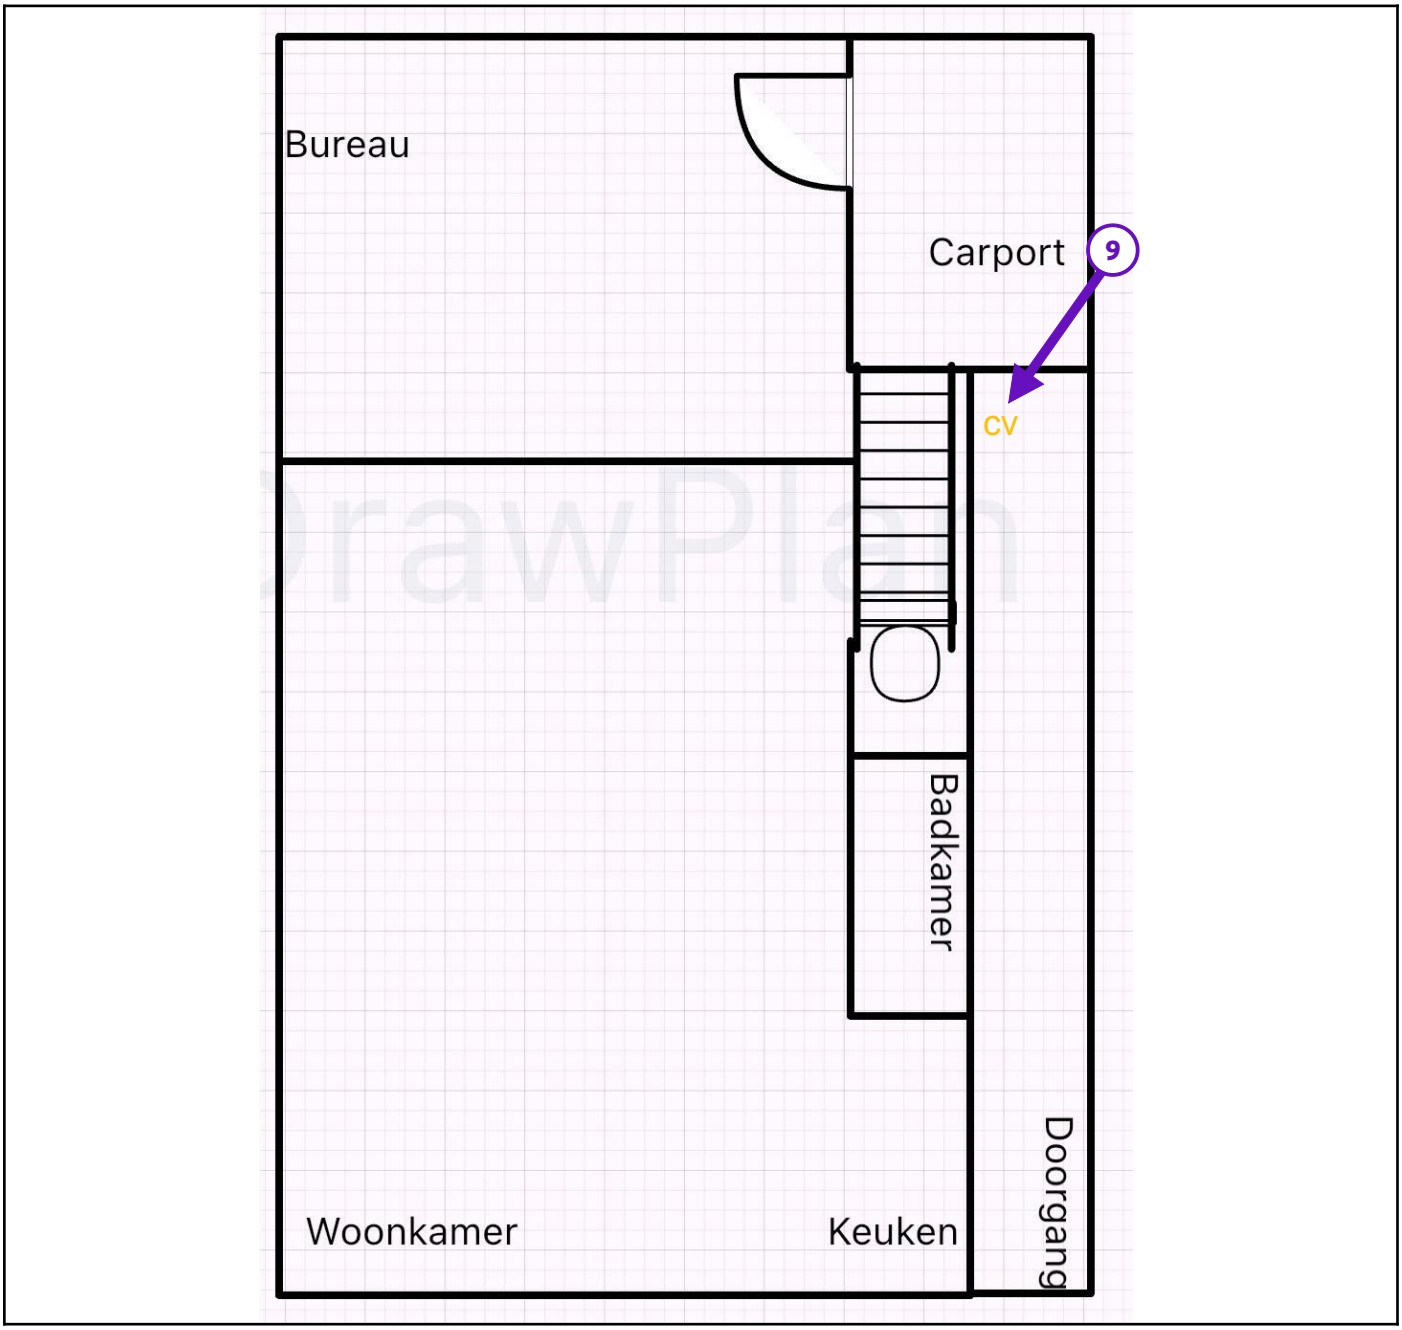
Plan 1.1: Glv

Beschrijving	Type	Actie
9. CV Ketel niet verdacht	Overige ruimte of materiaal	-

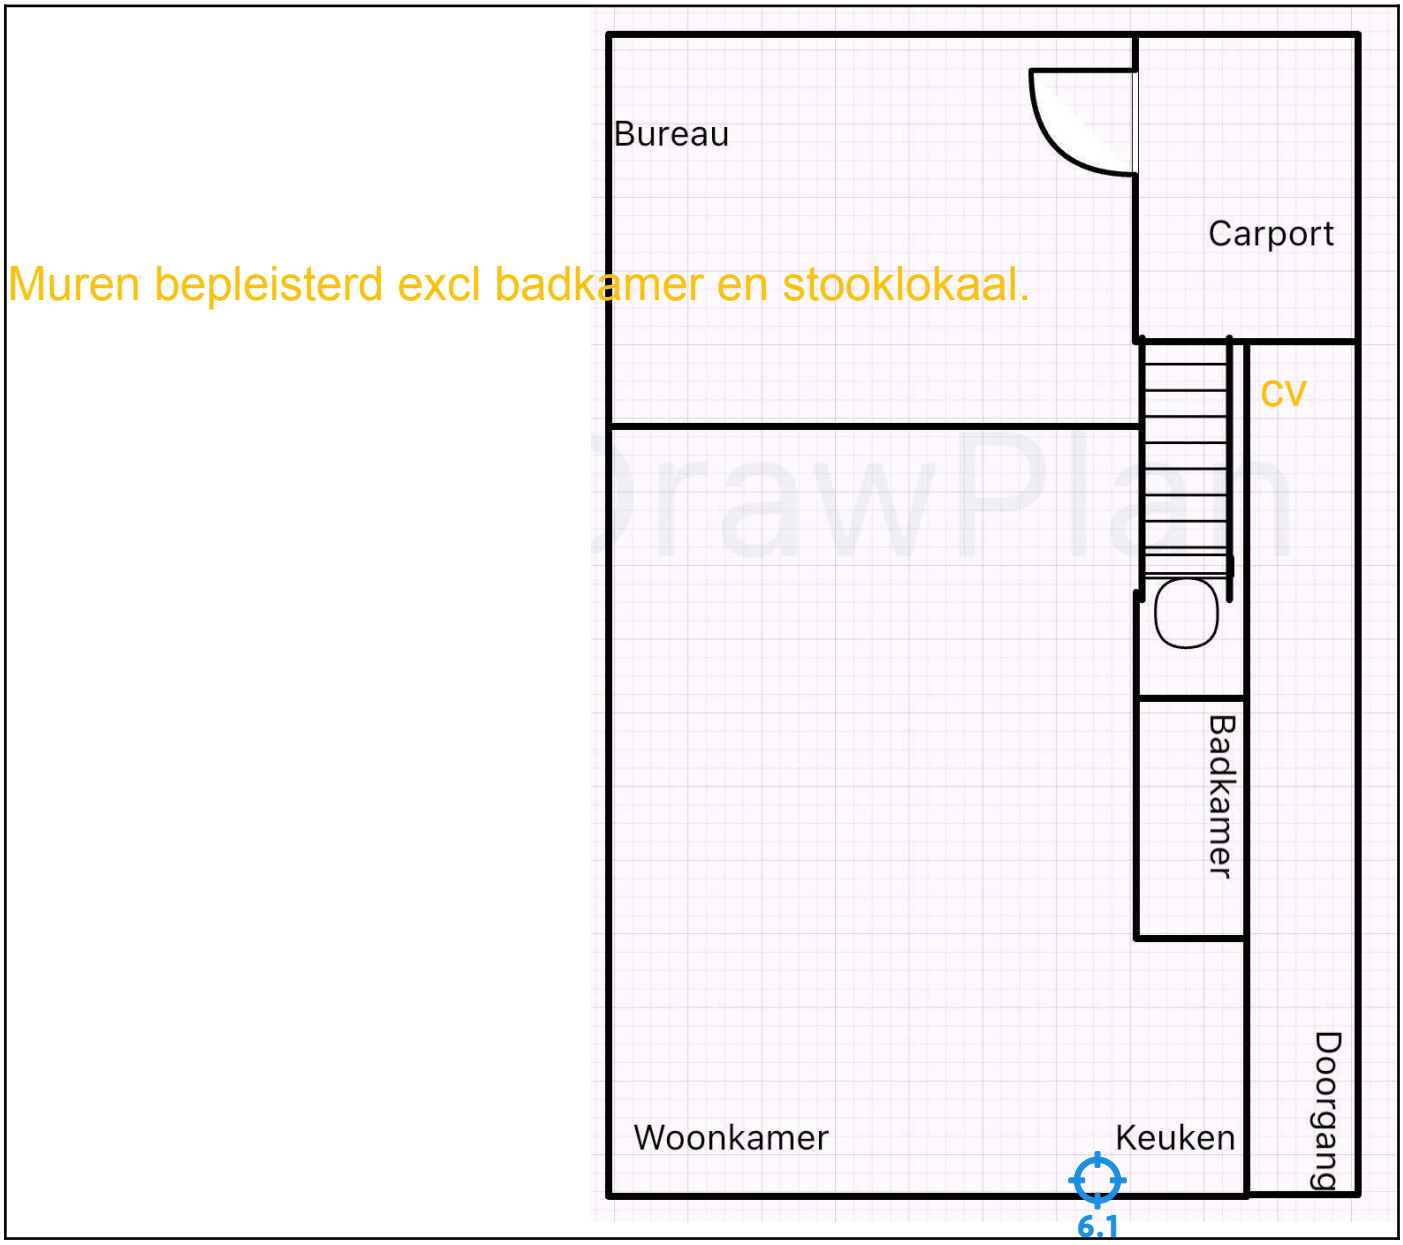
Plan 1.2: Glv

Beschrijving	Type	Actie
6. Muurpleister	Geen asbest	-
6.1 Code: 01	Mengmonster	-

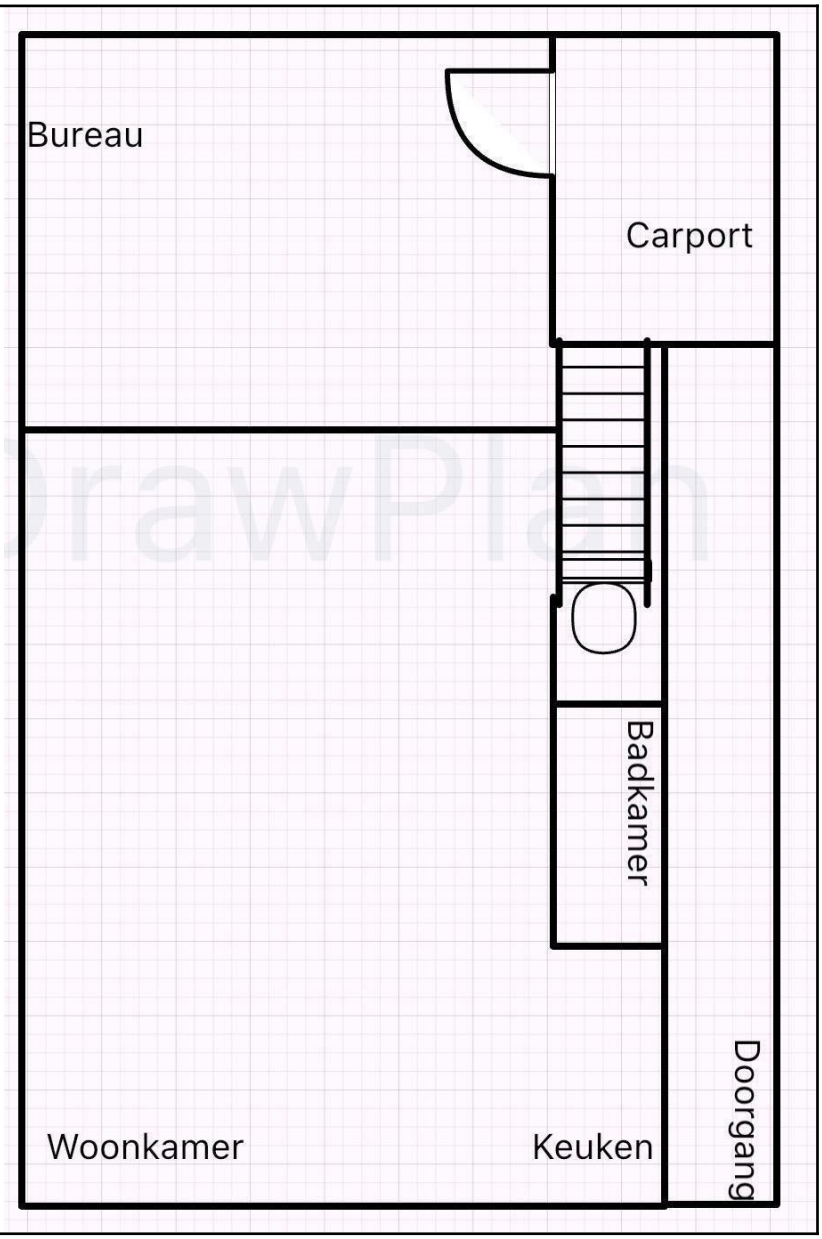
Plan 1.3: Glv

Valse plafonds.

Beschrijving	Type	Actie
4. Valse plafonds	Advies	-

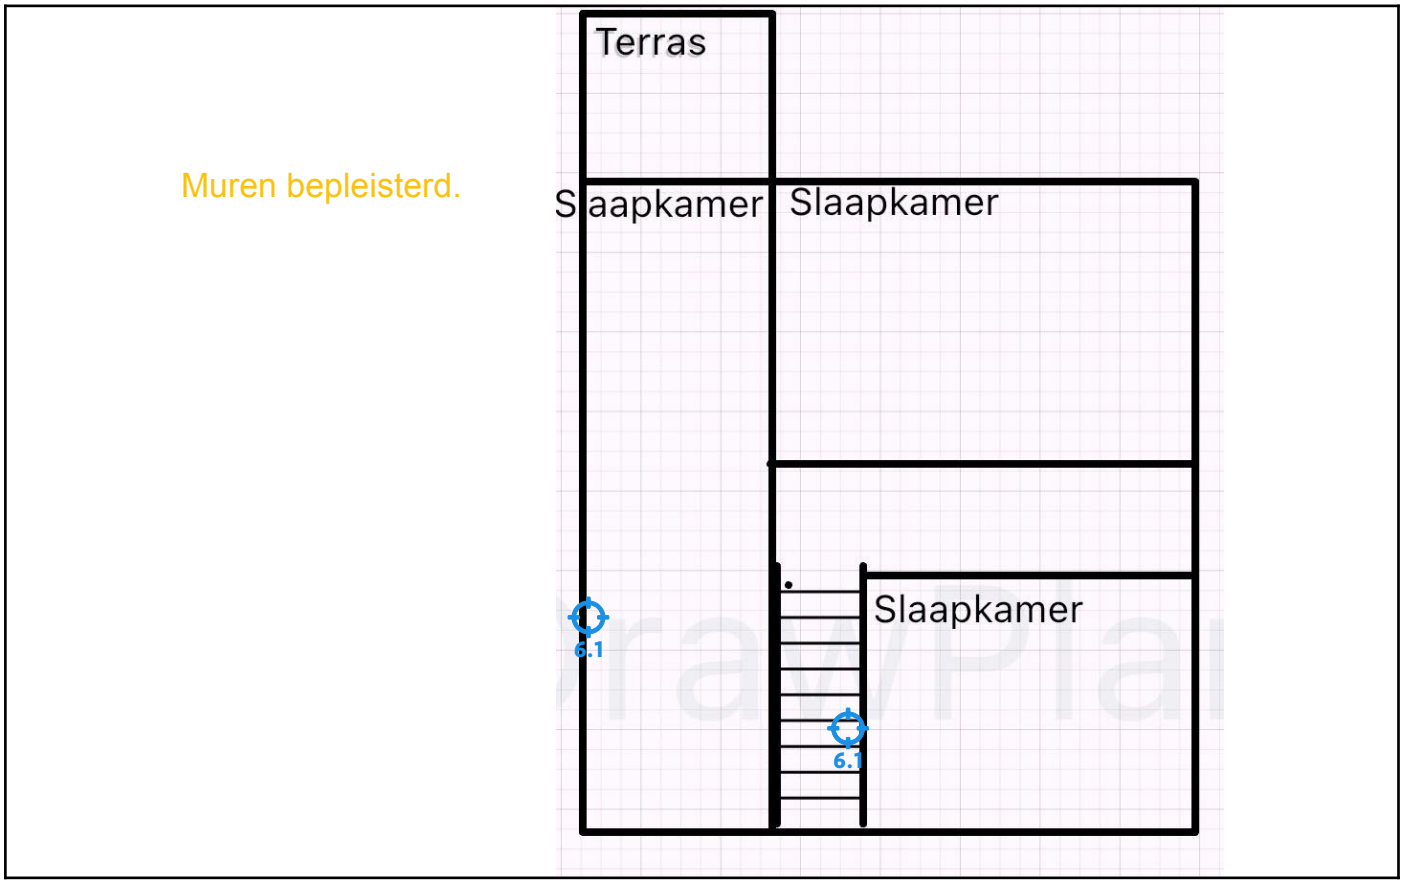
Plan 1.4: Vd1

Beschrijving	Type	Actie
6. Muurpleister	Geen asbest	-
6.1 Code: 01	Mengmonster	-

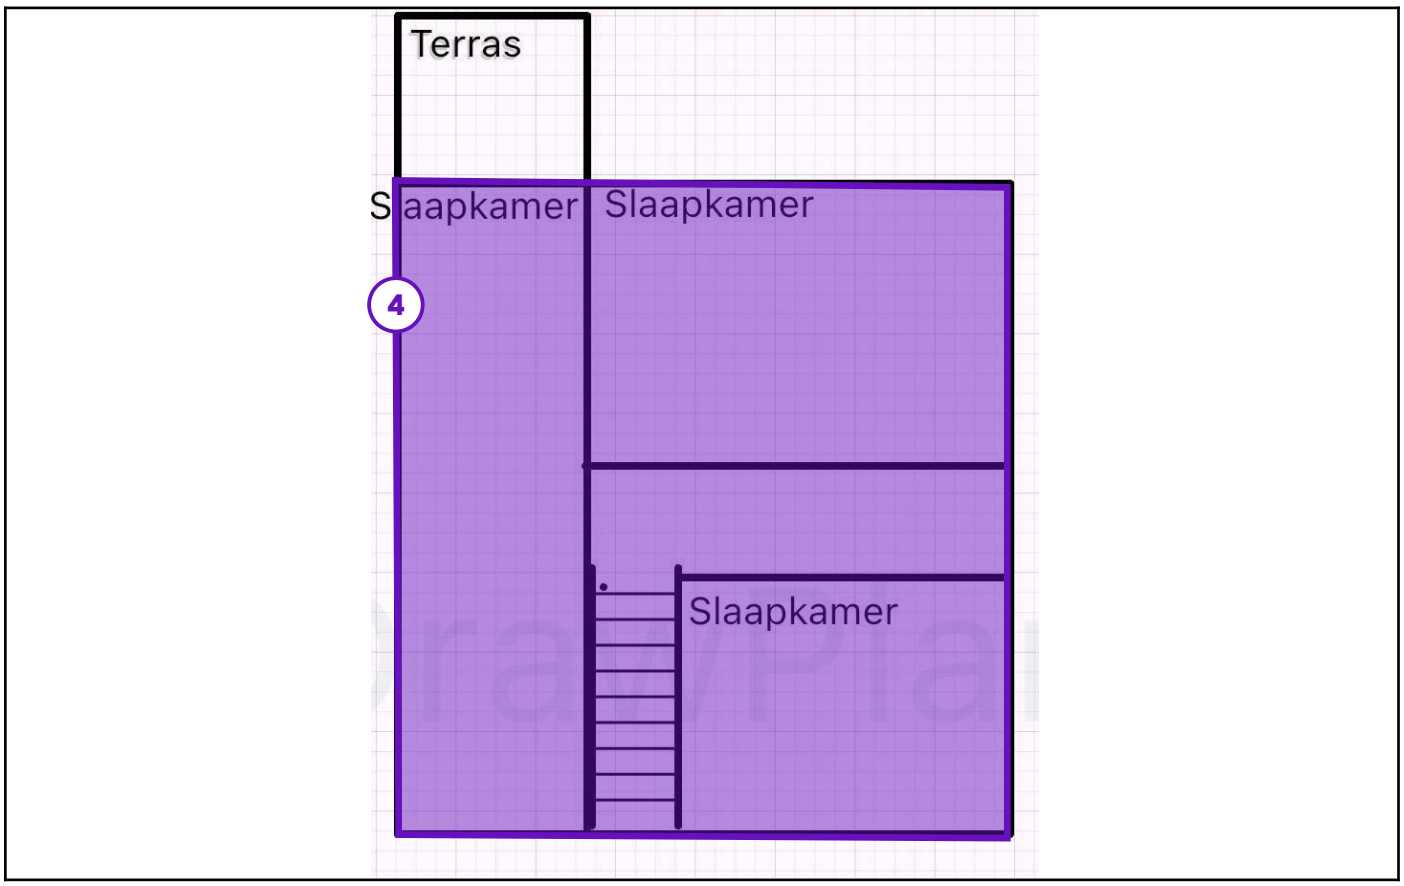
Plan 1.5: Vd1

Beschrijving	Type	Actie
4. Valse plafonds	Advies	-

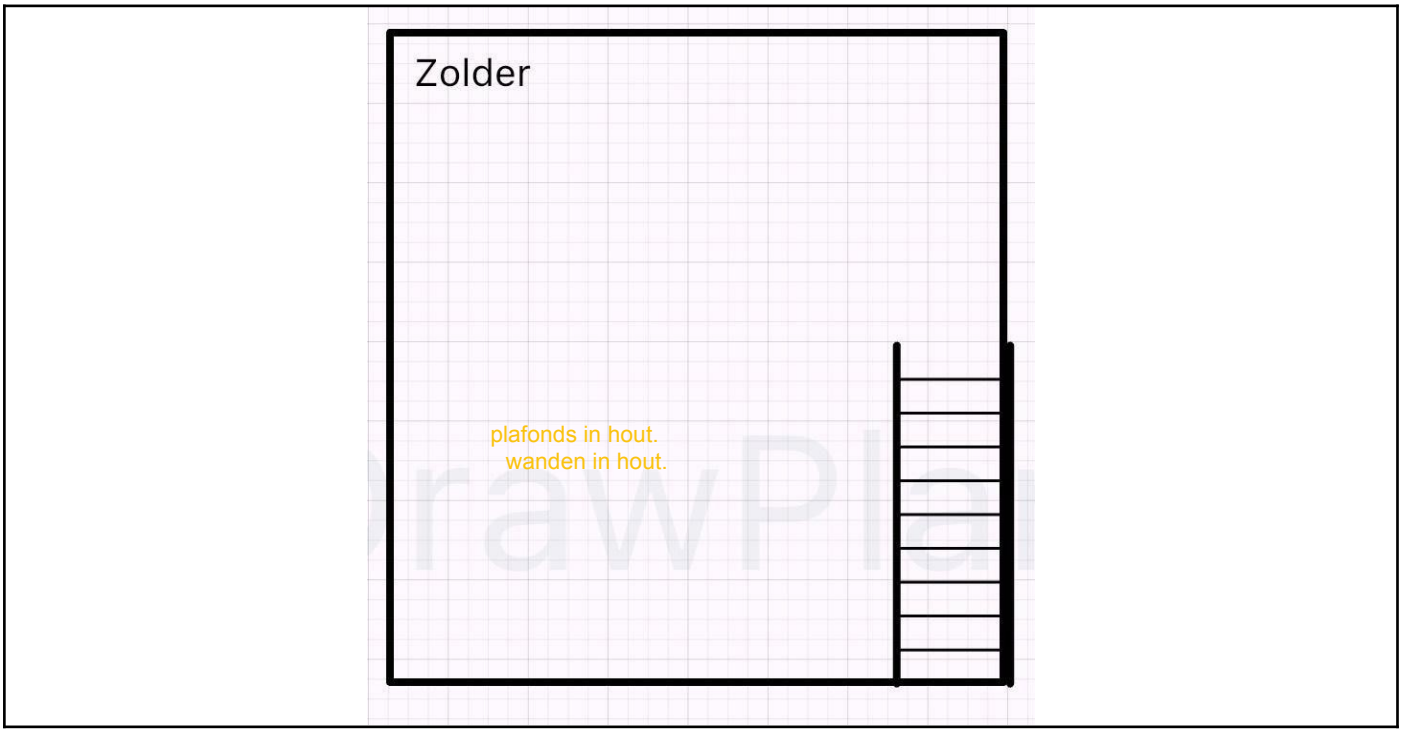
Plan 1.7: Zolder

Beschrijving	Type	Actie
4. Valse plafonds	Advies	-
5. Valse wanden	Advies	-

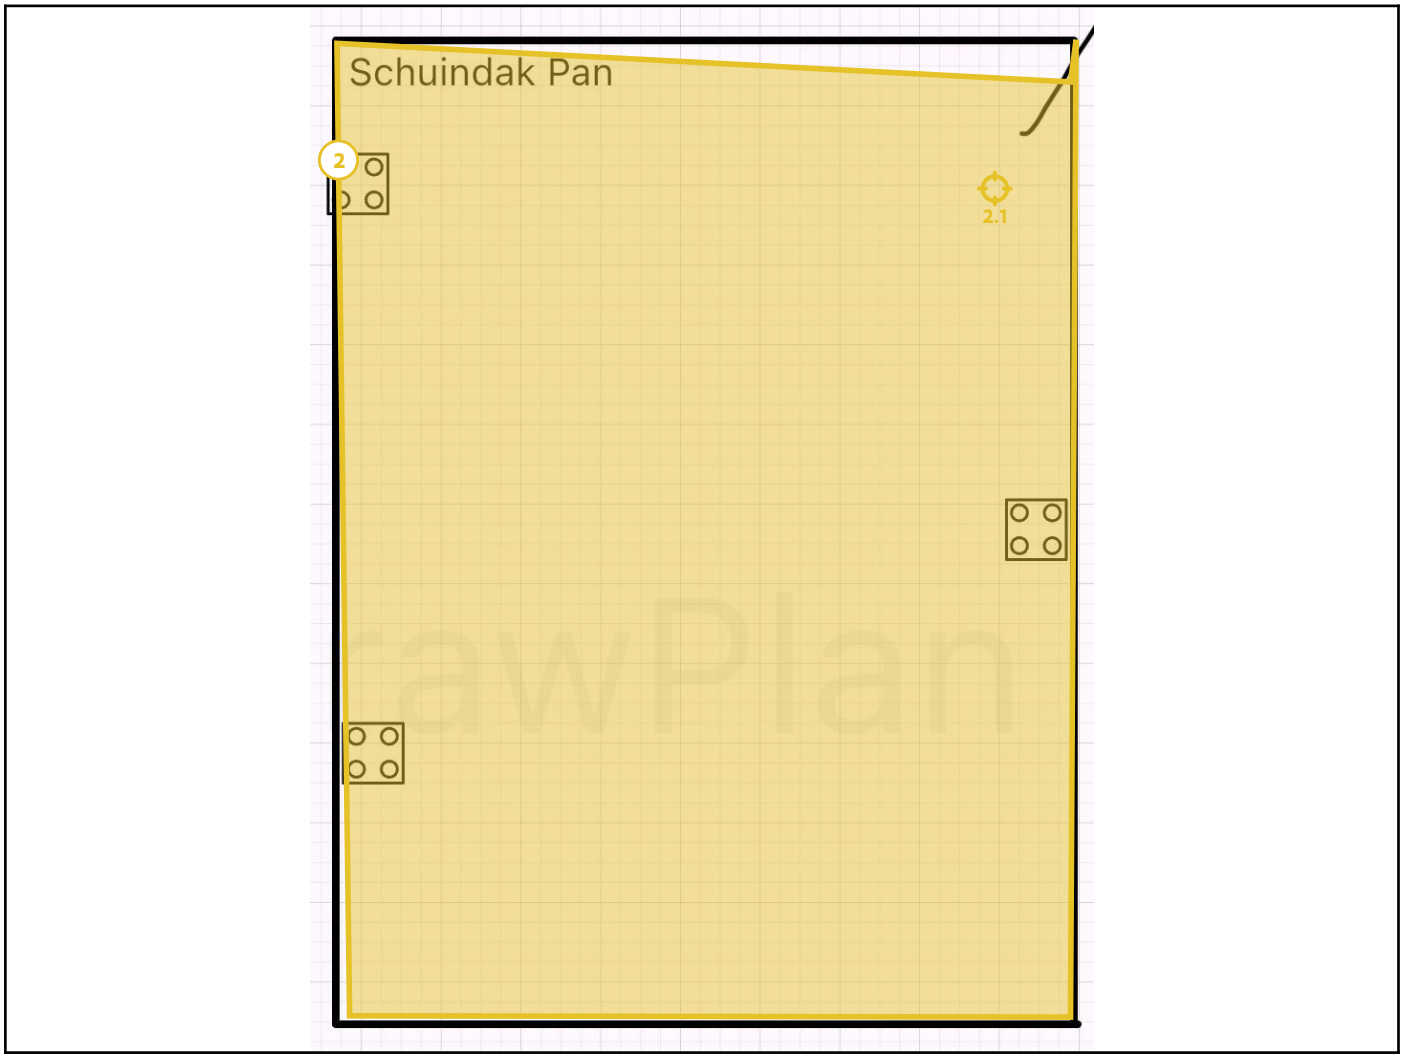
Plan 1.8: Dak

Beschrijving	Type	Actie
2. Onderdak (staalname)	Asbestmateriaal	Zorgvuldig beheren
2.1 Code: 02	Puntmonster	-

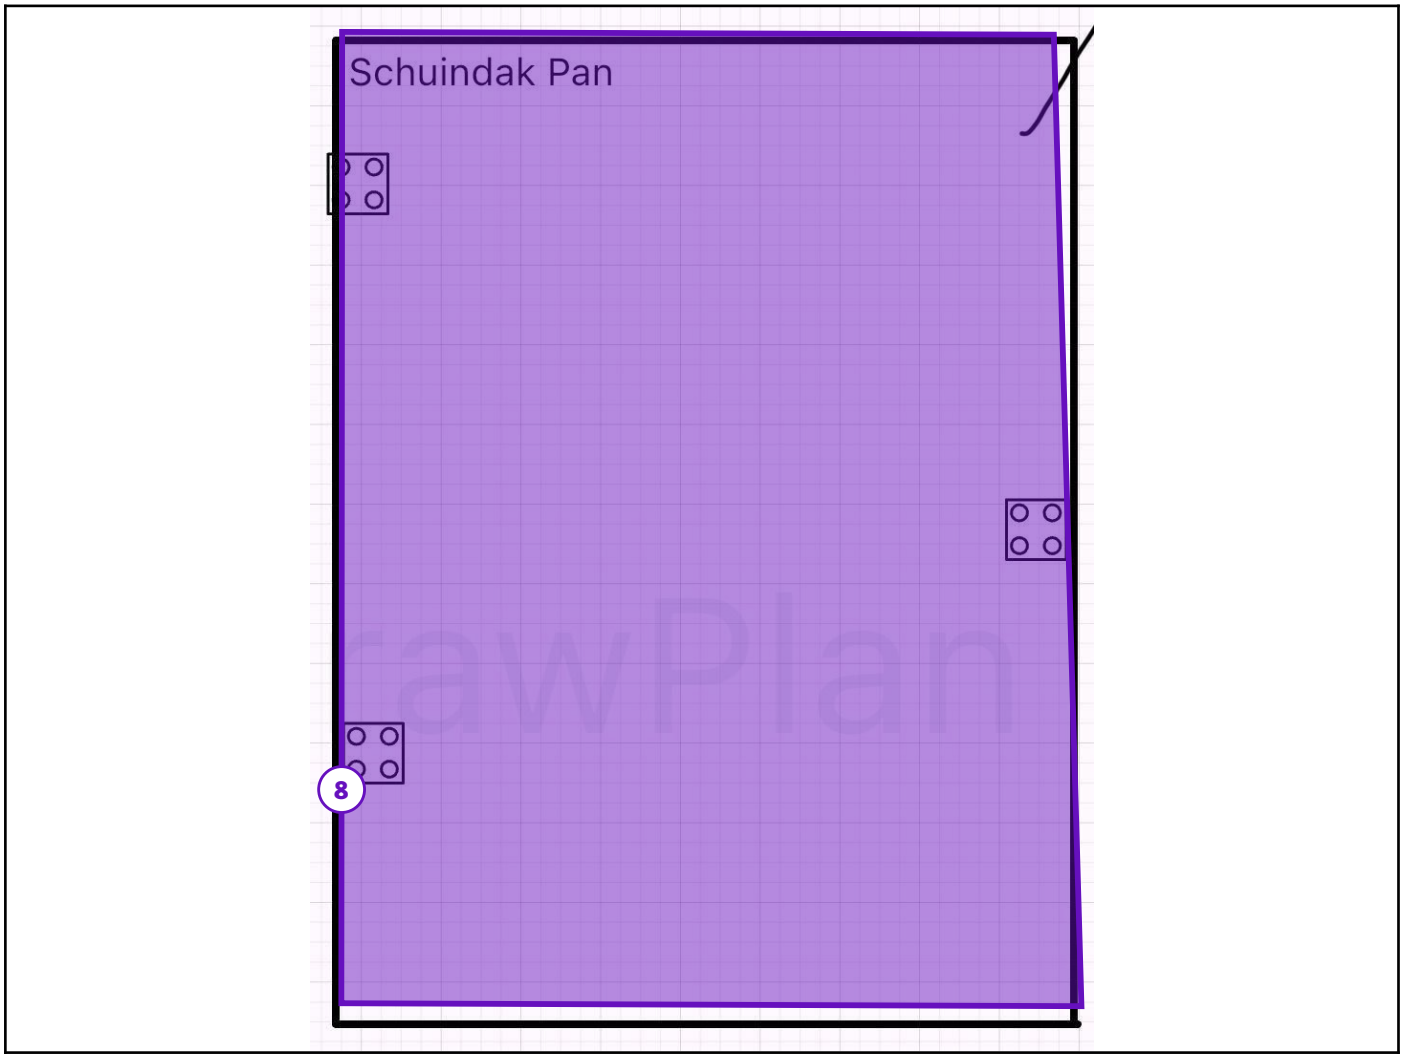
Plan 1.9: Dak

Beschrijving	Type	Actie
8. Dakbedekking niet verdacht.	Overige ruimte of materiaal	-

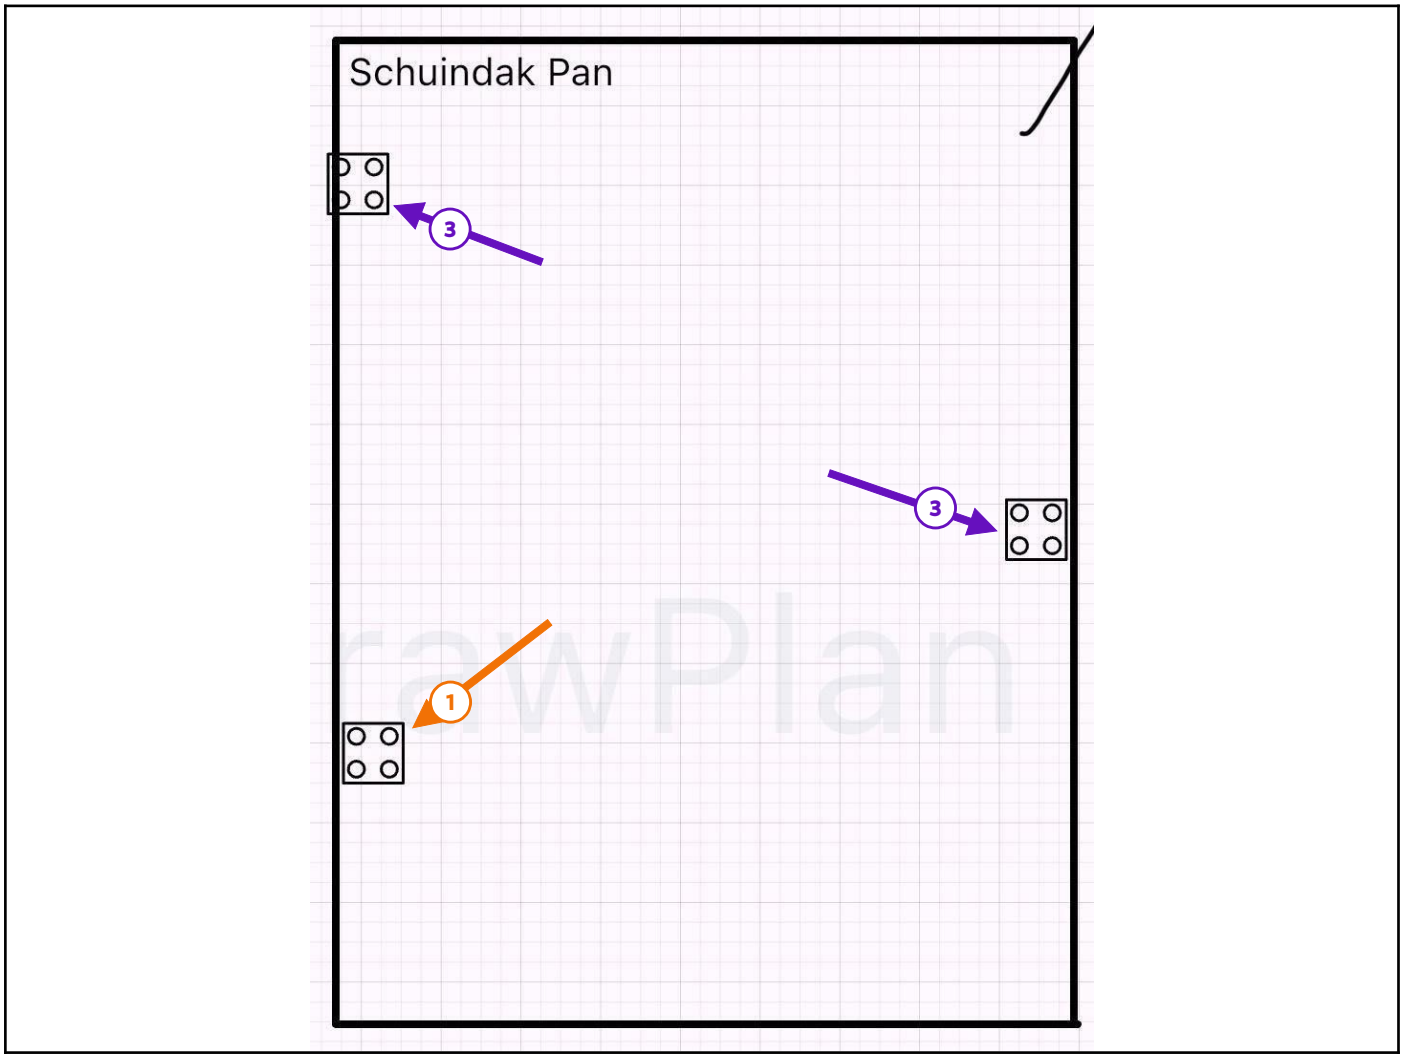
Plan 1.10: Dak

Beschrijving	Type	Actie
1. Schouwbuis (visueel vastgesteld)	Asbestmateriaal	Verwijderen
3. Schouw op het dak (beperkingsfiche)	Beperking	-

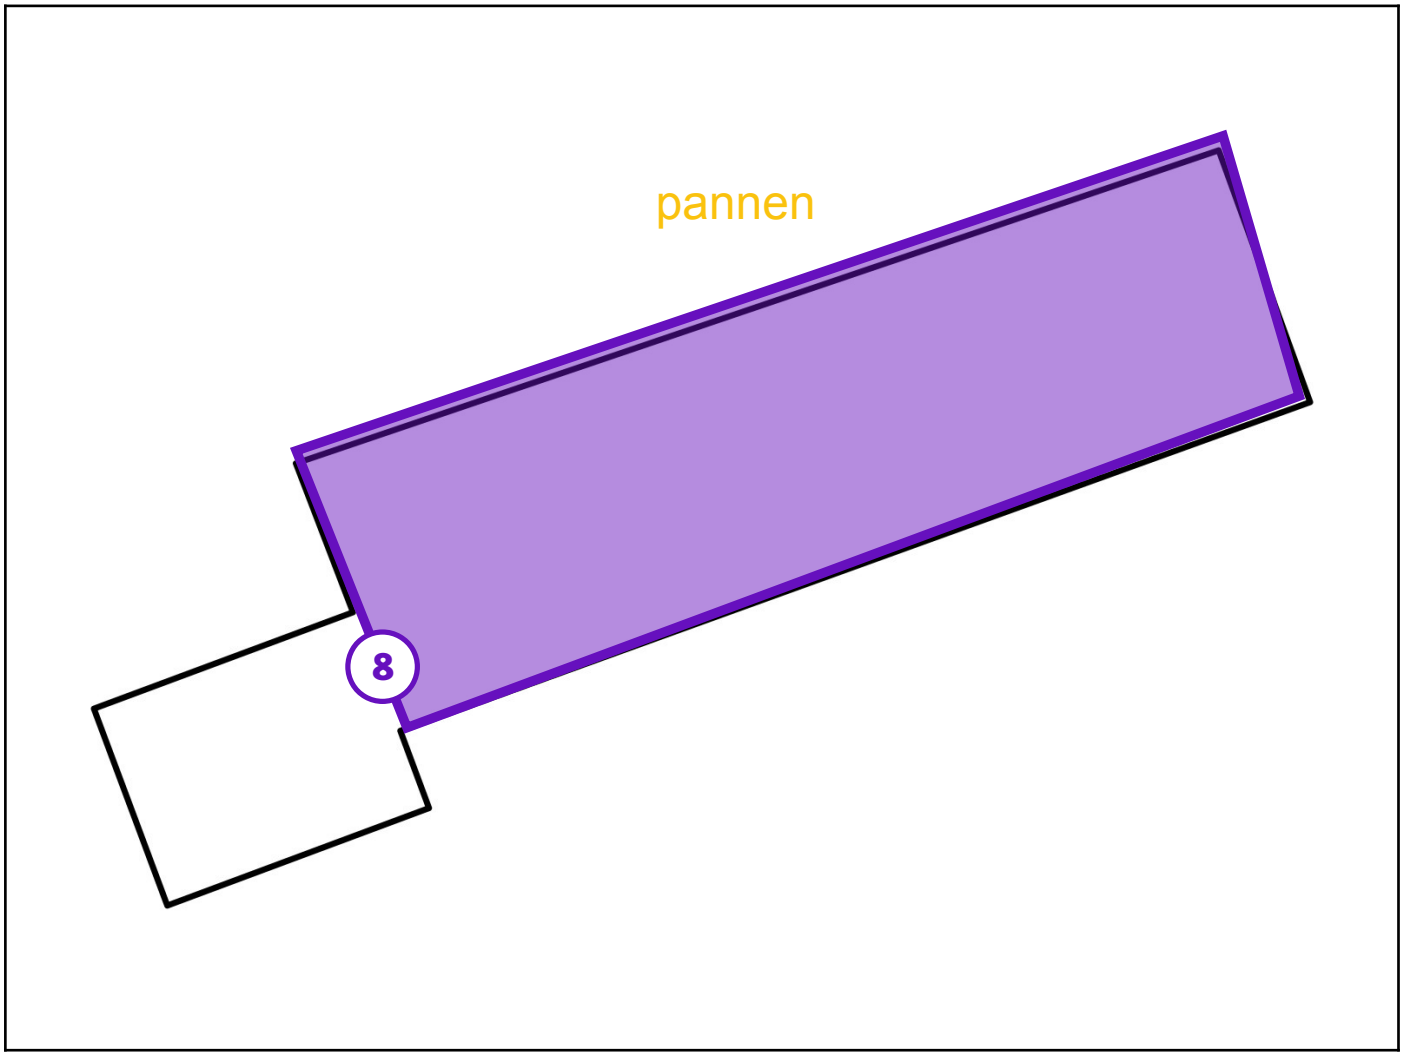
Plan 2.1: Bijgebouw plan

Beschrijving	Type	Actie
8. Dakbedekking niet verdacht.	Overige ruimte of materiaal	-

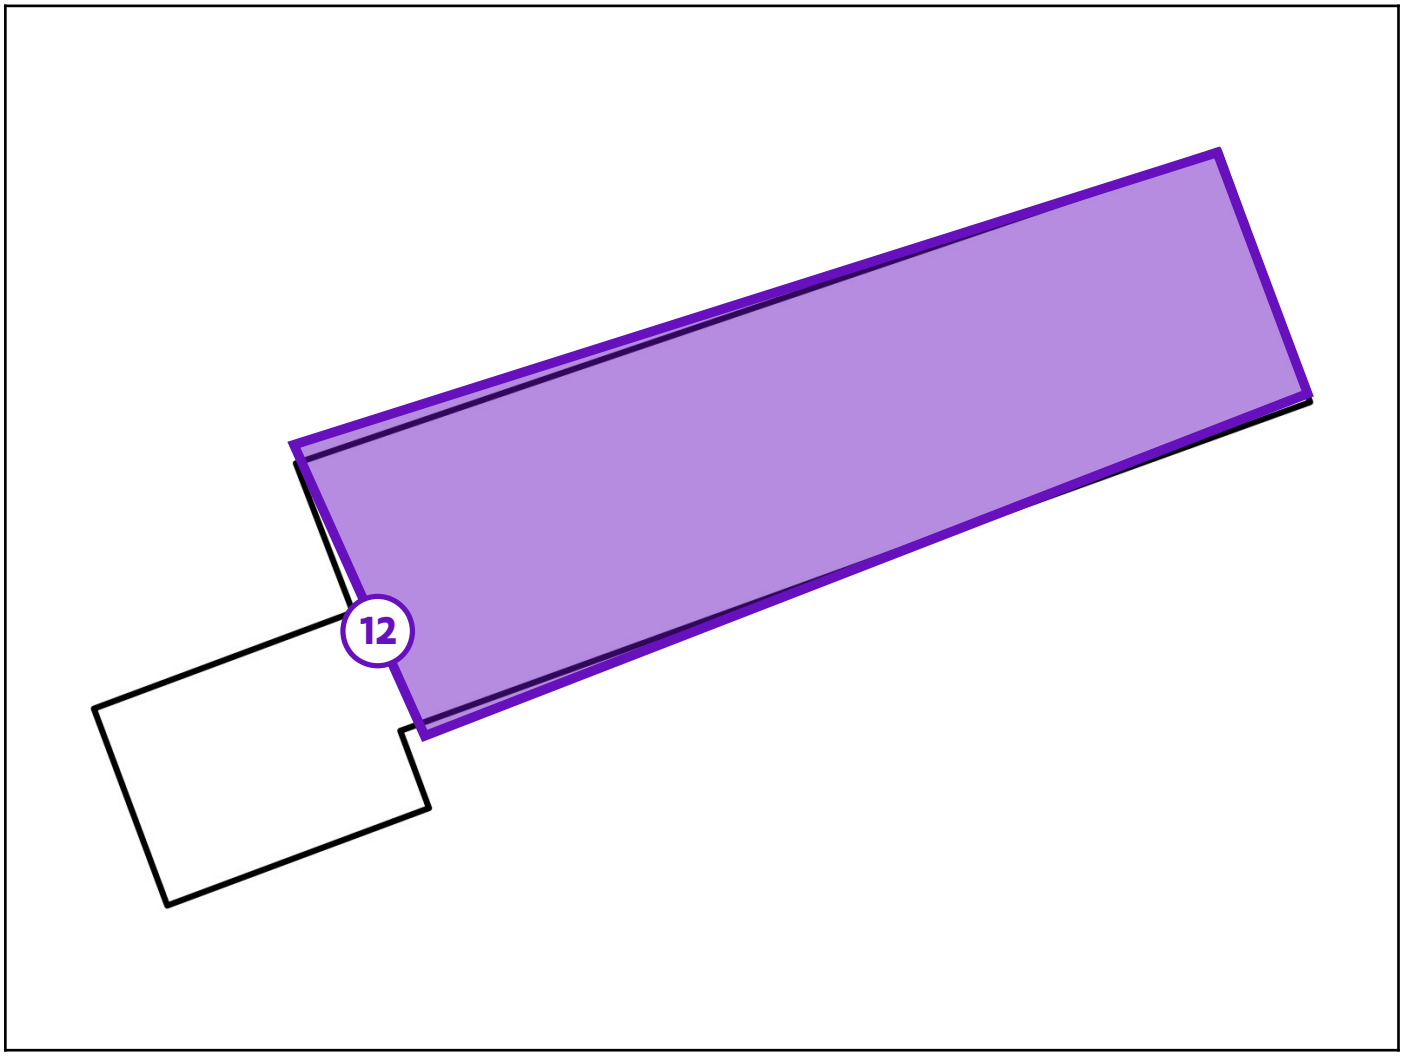
Plan 2.2: Bijgebouw plan

Beschrijving	Type	Actie
12. onderdak (niet aanwezig)	Overige ruimte of materiaal	-

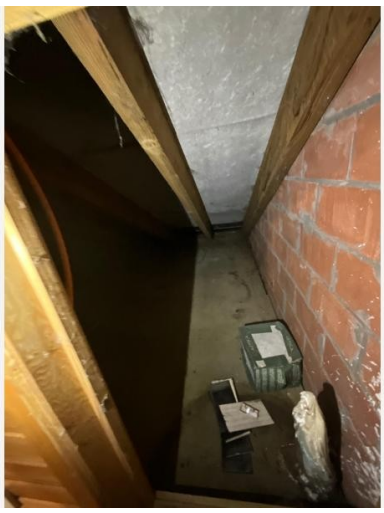
Fiche 2: Onderdak (staalname)

Het asbestmateriaal valt onder de mijlpaal van 2040.

Eindbeoordeling materiaalrisico	Laag materiaalrisico en/of verlaagde kans op vezelvrijgave
Opmerking	onderdakplaten zitten tussen de dakbedekking en constructiebalken

Gebondenheid	Categorie 1: hechtgebonden in oorsprong
Asbestsoort (vezeltype)	Alleen chrysotiel aanwezig
Asbestconcentratie	Laag (< 50%)
Afschermingsgraad van het gehele materiaal	Geheel of deels vrij aan de binnenlucht, maar geen contact met binnenluchtstromen
Toestand van het materiaal	Licht beschadigd, licht verweerd. Intacte calciumsilicaatplaat of materiaal met categorie 3-gebondenheid

#	Type	Referentie	Resultaat
2.1	Puntmonster	02	Chrysotiel

- Zorg voor een veilig beheer en verwijder dit asbestmateriaal wanneer het bij werken eenvoudig bereikbaar wordt. Controleer de toestand jaarlijks op wijzigingen.

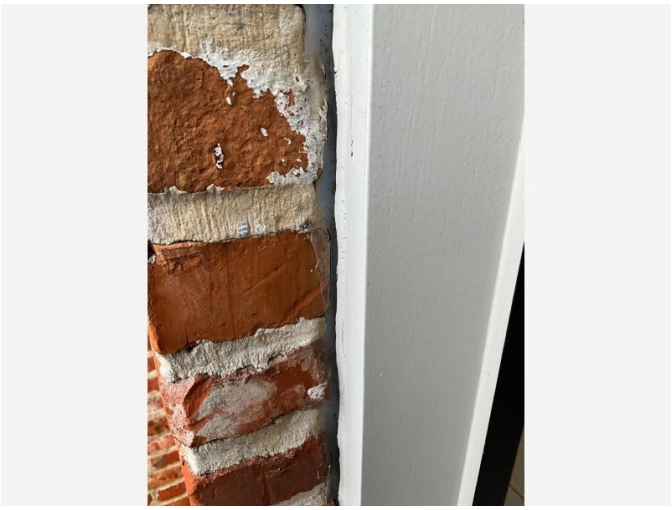
Beschrijving	Notitie	Terug te vinden op plannen
Fiche 7: Kit niet verdacht (visueel vastgesteld)	De gebruikte siliconen kit is niet asbestverdacht	-
Fiche 8: Dakbedekking niet verdacht.	De dakbedekking werdt gecontroleerd. Deze bestaat uit dakpannen en bevat geen asbest verdachte materialen.	Plan 1.9: Dak Plan 2.1: Bijgebouw plan
Fiche 9: CV Ketel niet verdacht	De CV ketel werd gecontroleerd(bwj) en is niet asbest verdacht geen risico bouwjaar.	Plan 1.1: Glv
