Asbestinventarisattest

Boomlaarstraat 101, 2500 Lier

Attestnummer : **20261012-000116.000**
Uitgegeven op : **12.10.2026**
Geldig tot : **Onbeperkt** (tenzij de toestand wijzigt)

Asbestveilig (maar mogelijk niet asbestvrij)

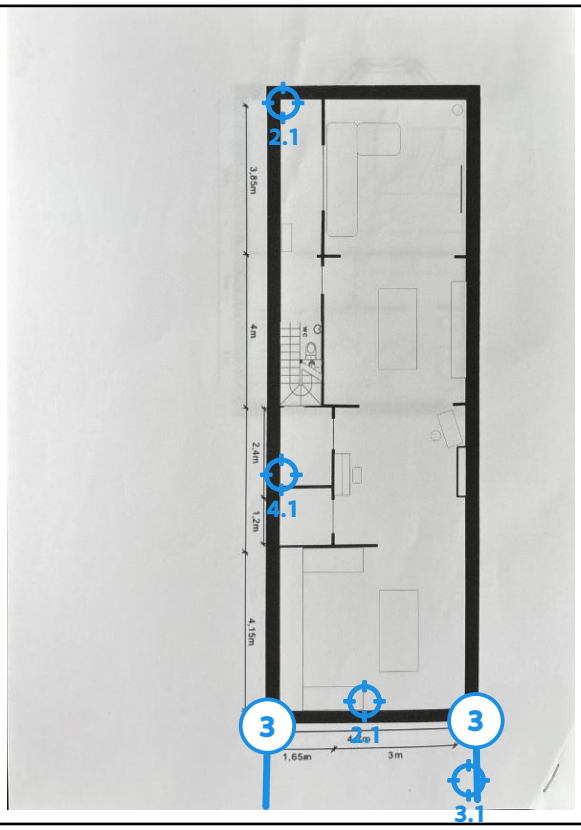
Plan 1.1: Plan gelijkvloers - Sallie Cronaerts - Boomlaarstr

Beschrijving	Type	Actie
2. Wandpleister	Geen asbest	-
2.1 Code: MM01	Mengmonster	-
3. Crepi	Geen asbest	-
3.1 Code: MM03	Puntmonster	-
4. Plafondpleister	Geen asbest	-
4.1 Code: MM02	Mengmonster	-

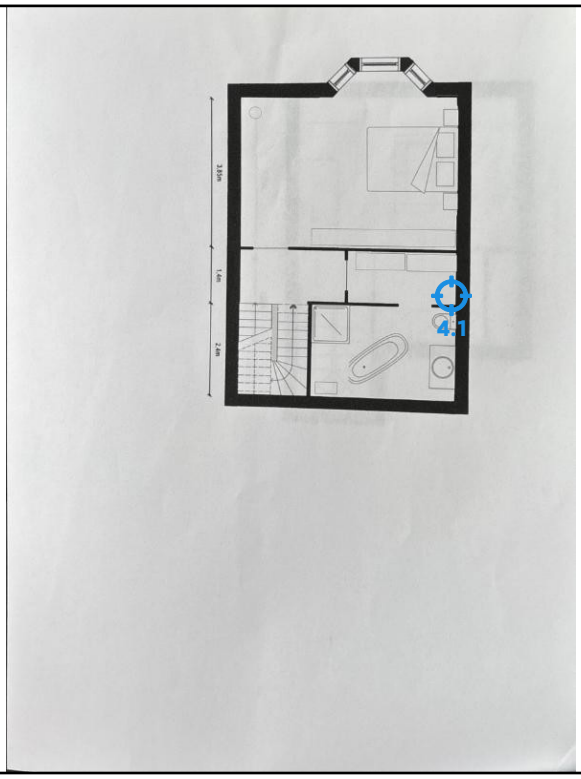
Plan 1.2: Plan 1e verdieping - Sallie Cronaerts - Boomlaarst

Beschrijving	Type	Actie
4. Plafondpleister	Geen asbest	-
4.1 Code: MM02	Mengmonster	-

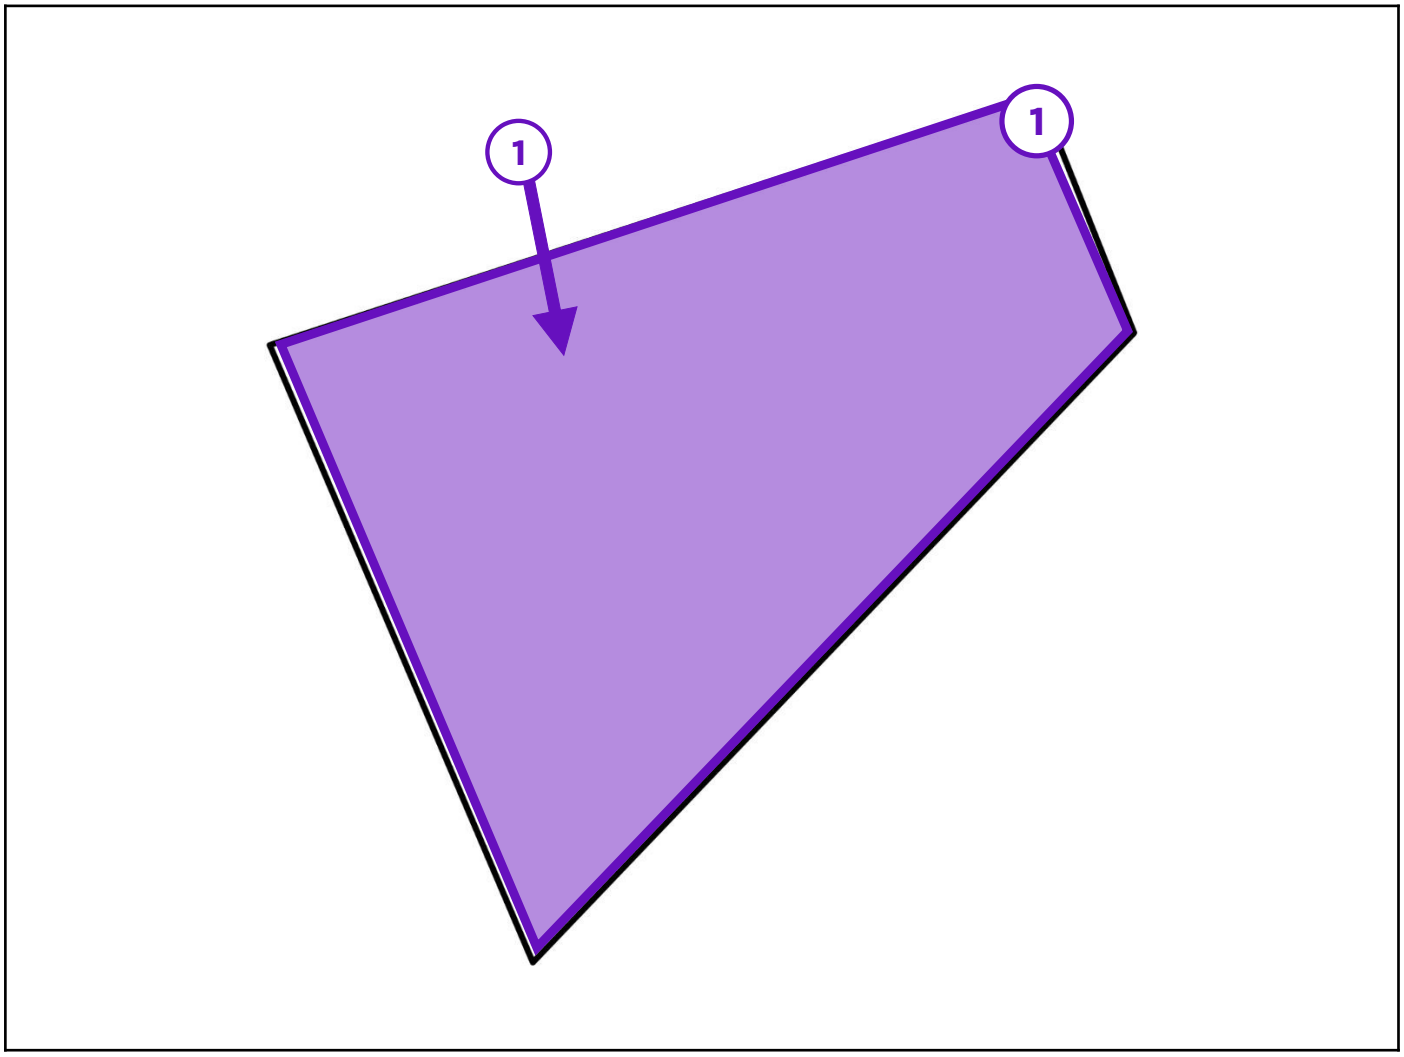
Plan 2.1: Tuinkantoor plan

Beschrijving	Type	Actie
1. Roofing op platte dak en tuinkantoor	Advies	-

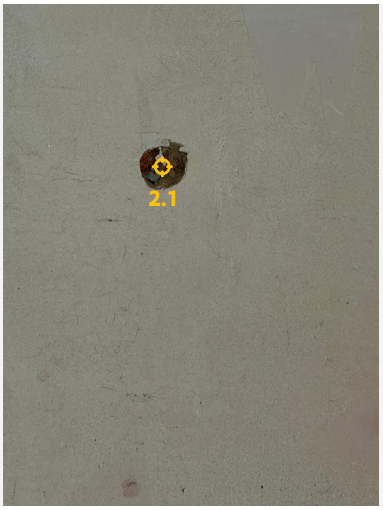
Fiche 2: Wandpleister

Geen asbest

#	Type	Referentie	Resultaat
2.1	Mengmonster	MM01	Geen asbest

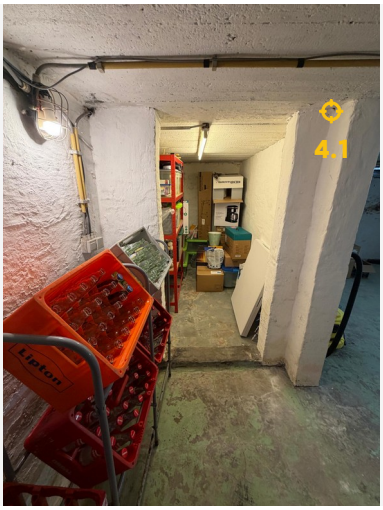
Fiche 4: Plafondpleister

Geen asbest

#	Type	Referentie	Resultaat
4.1	Mengmonster	MM02	Geen asbest

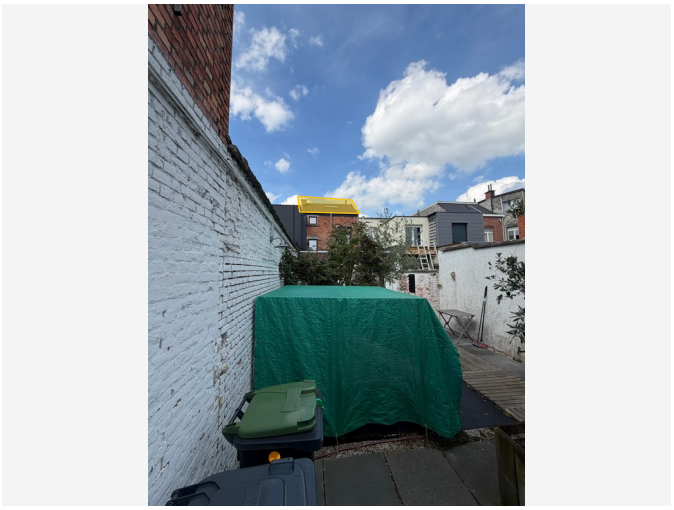
Beschrijving	Notitie	Terug te vinden op plannen
Fiche 5: Dakbedekking	-	-
Fiche 6: Afdichtingsmaterialen aan het schrijnwerk	-	-

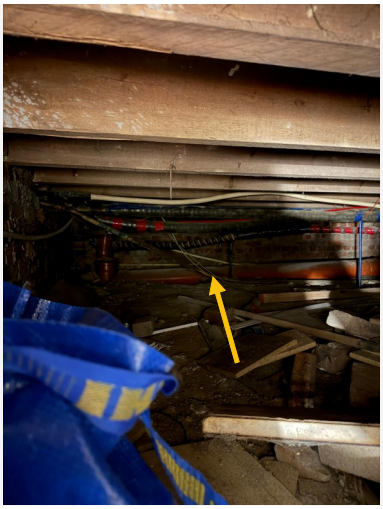
Beschrijving	Notitie	Terug te vinden op plannen
Fiche 7: Leidingisolatie	Mogelijks aanwezig in de kruipruimte maar kan vanwege de té kleine ruimte, niet geïnspecteerd worden.	-
Fiche 8: Materialen van rookgaskanalen	-	-
