# Asbestinventarisattest

Geelvinckstraat 44, 2940 Stabroek

Attestnummer : **20261012-000156.000**
Uitgegeven op : **12.10.2026**
Geldig tot : **12.10.2036**

## Niet-asbestveilig

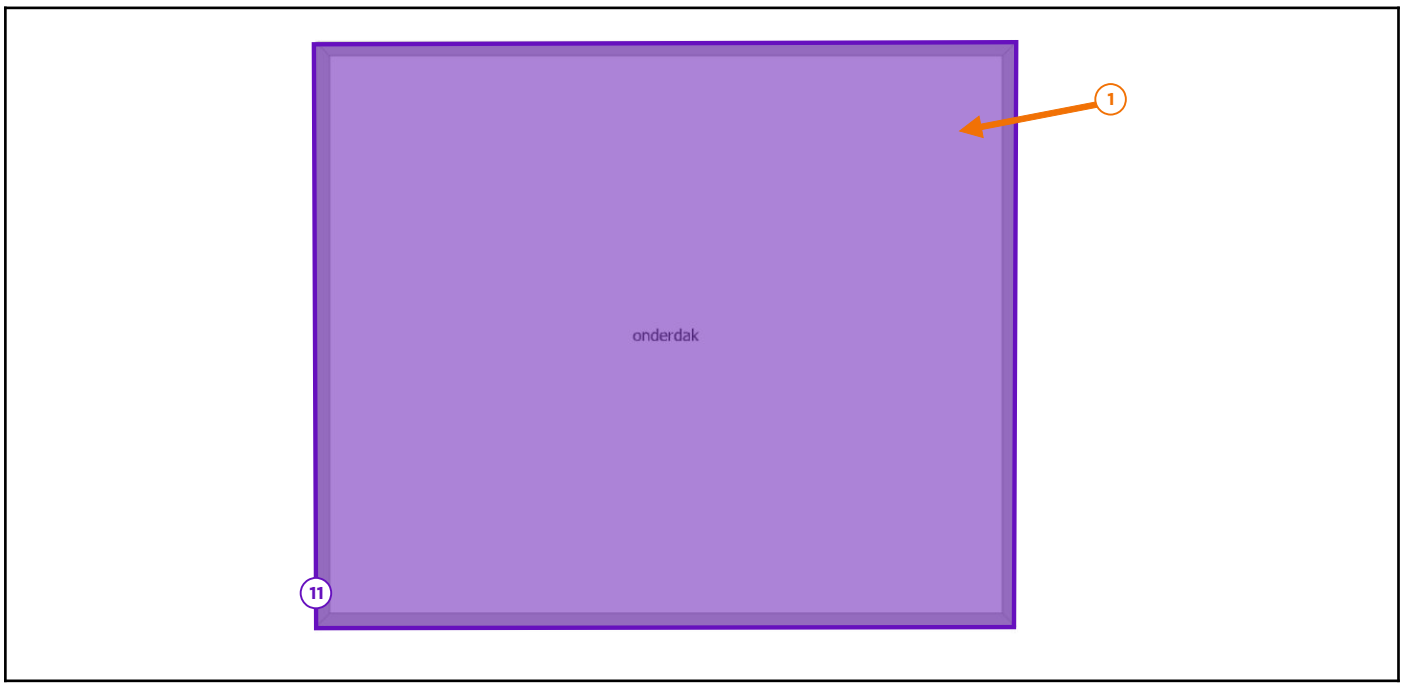
# Plan 1.5: Dak

| Beschrijving | Type | Actie |
|---|---|---|
| 1. Rookgaskanaal | Asbestmateriaal | Verwijderen |

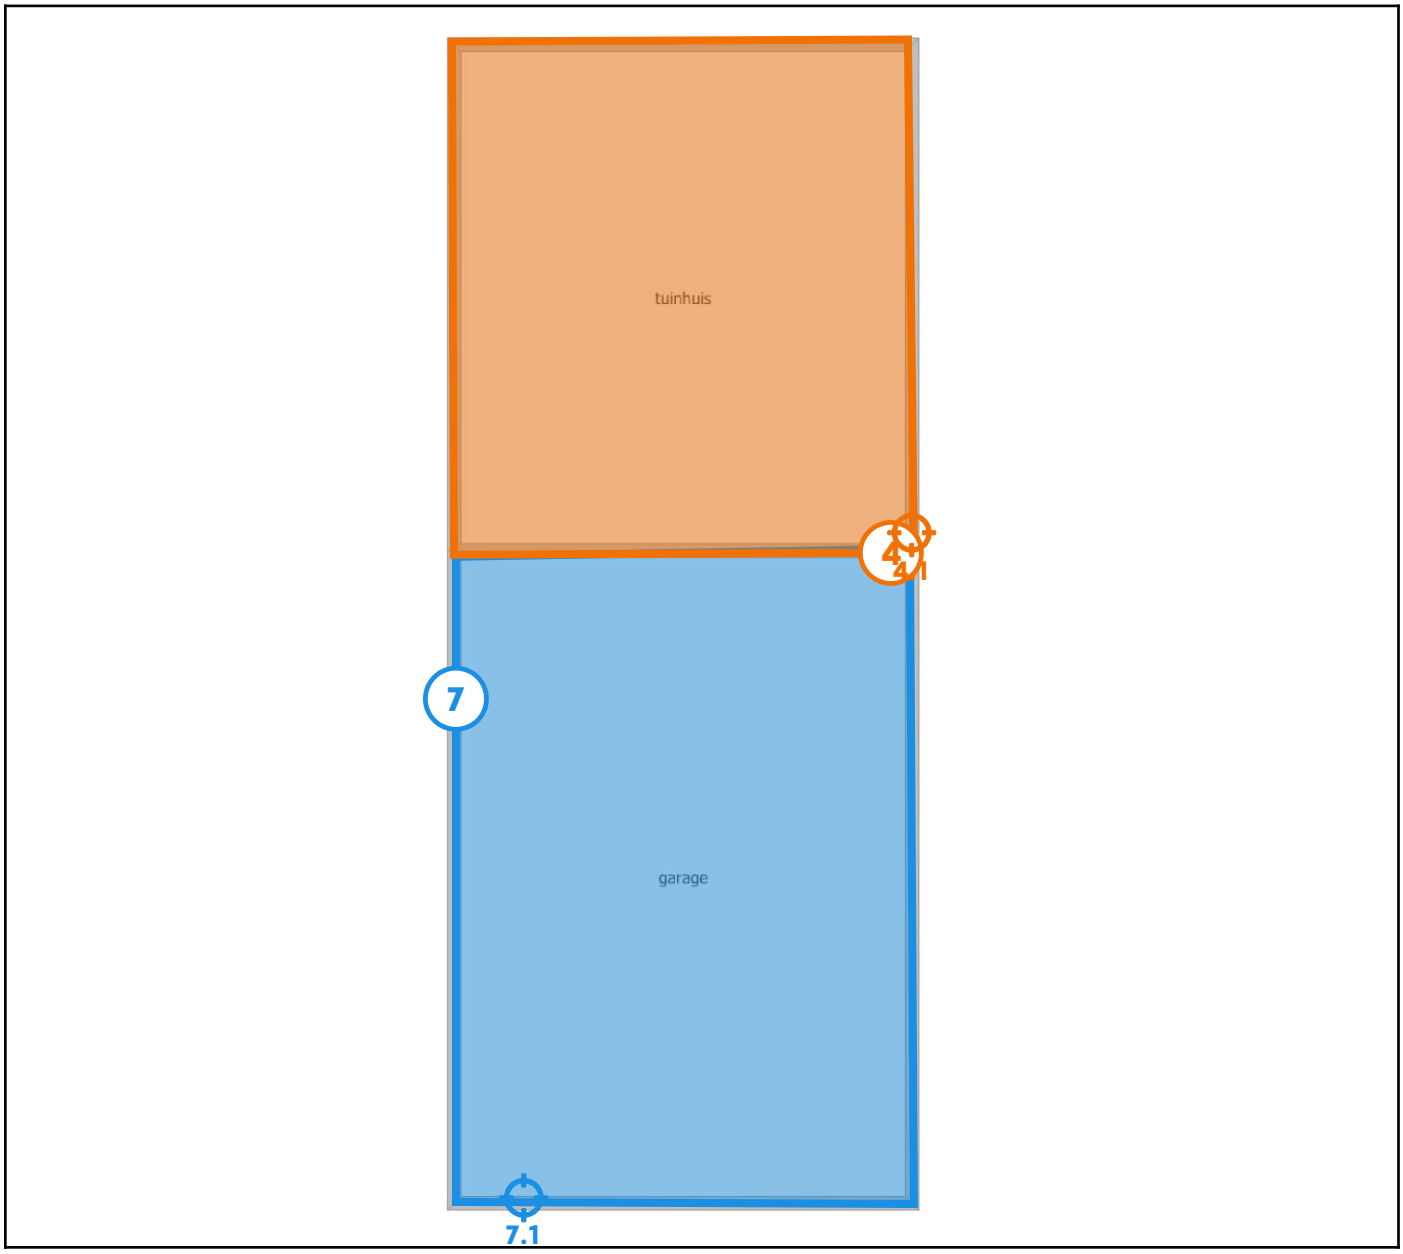
# Plan 1.6: Garage

| Beschrijving | Type | Actie |
|---|---|---|
| 4. Golfplaten | Asbestmateriaal | Verwijderen |

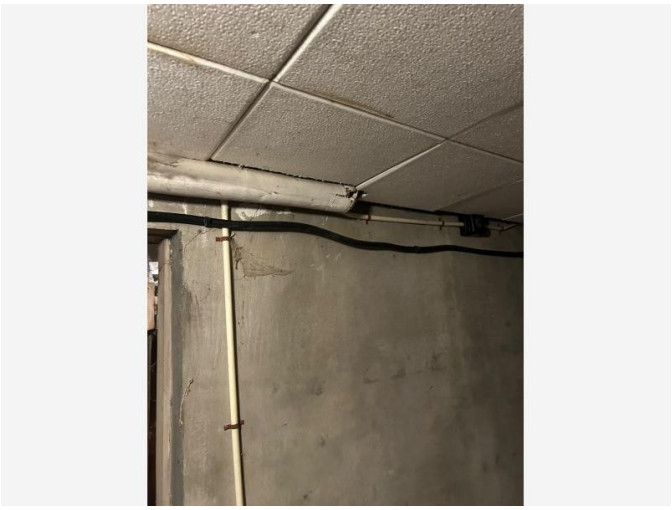
# Fiche 2: Buis kelder vooraan

| **Eindbeoordeling materiaalrisico** | Verhoogd materiaalrisico en/of verhoogde kans op vezelvrijgave |

| **Toestand van het materiaal** | Licht beschadigd, licht verweerd. Intacte calciumsilicaatplaat of materiaal met categorie 3-gebondenheid |

| # | Type | Referentie | Resultaat |
|---|---|---|---|
| 2.1 | Puntmonster | 6020569687 | Chrysotiel, Crocidoliet |

- Verwijder dit asbestmateriaal zo snel mogelijk. Volg de toestand goed op.

- Eenvoudige handelingen: mag via doe-het-zelf of door werknemer(s) met opleidingsattest eenvoudige handelingen
  De buis kan voorzichtig losgebeiteld worden, extra bevochtigen om stof te voorkomen + dragen van de nodige beschermingsmiddelen (mondmasker ffp3, handschoenen,tyvec ) Bij de gemeente/containerpark afsluitzakken halen om dubbel in te pakken en af te voeren naar het containerpark als hechtgebonden asbestafval.

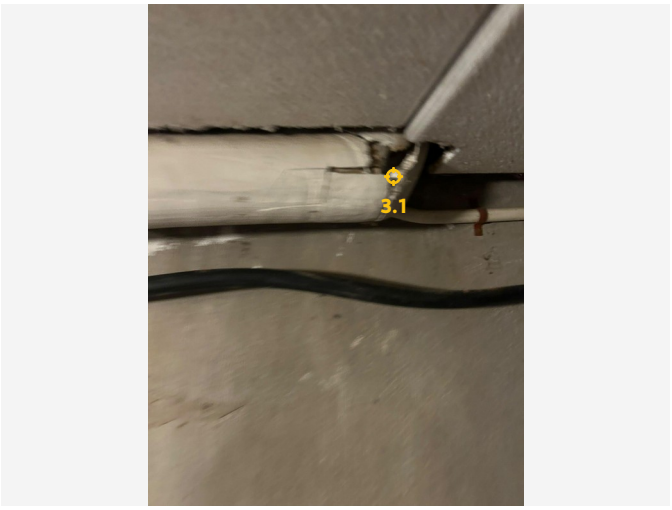
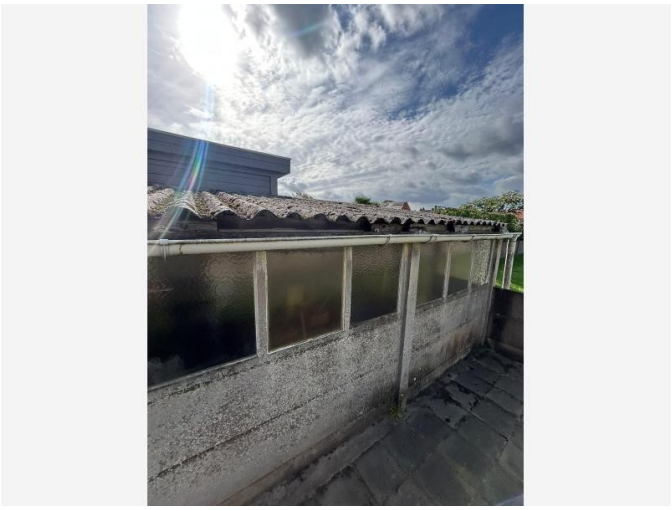
# Fiche 3: Leidingisolatie

| **Eindbeoordeling materiaalrisico** | Verhoogd materiaalrisico en/of verhoogde kans op vezelvrijgave |

| **Toestand van het materiaal** | Licht beschadigd, licht verweerd. Intacte calciumsilicaatplaat of materiaal met categorie 3-gebondenheid |

| # | Type | Referentie | Resultaat |
|---|---|---|---|
| 3.1 | Mengmonster | 6020569628 | Chrysotiel |

- Verwijder dit asbestmateriaal zo snel mogelijk. Volg de toestand goed op.

- Hermetische zone (erkend asbestverwijderaar)
  Gipsisolatie wordt losgesneden van dragermateriaal (leiding), asbesthoudend gips zal gemakkelijk verbrokkelen en is losgebonden.  Om geen asbestvezels te verspreiden naar de omgeving, dient dit in hermetische zone verwijderd te worden.
