Asbestinventarisattest

Grote Weg 3/0001, 8930 Menen

Attestnummer : **20260426-000049.000**
Uitgegeven op : **26.04.2026**
Geldig tot : **26.04.2031**

Niet-asbestveilig

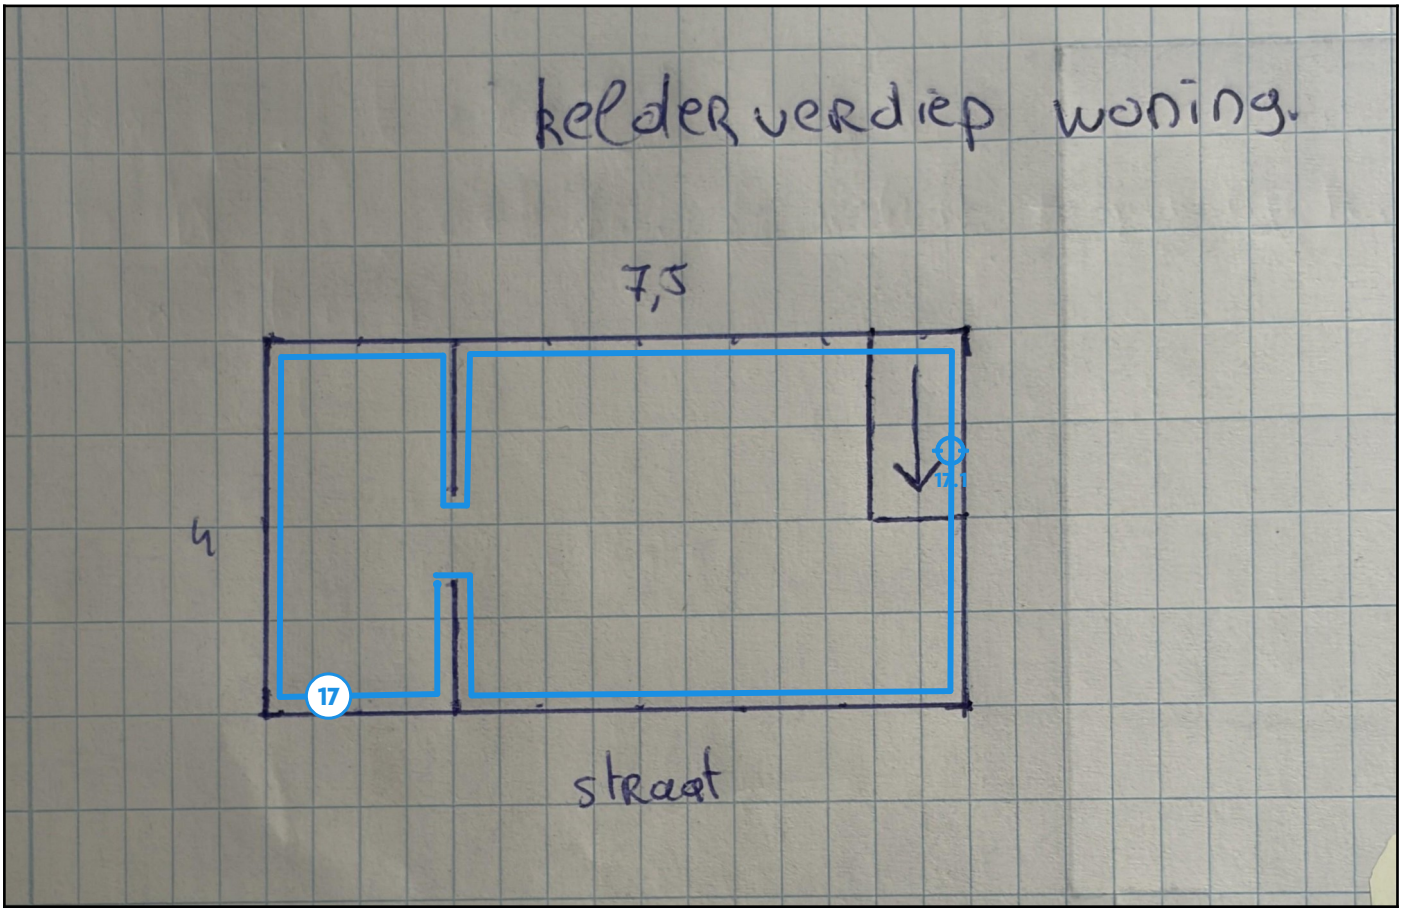
Plan 1.1: kelder

Beschrijving	Type	Actie
17. cementering binnenwanden	Geen asbest	-
17.1 Code: 03 cementering binnenwanden / kelder	Mengmonster	-

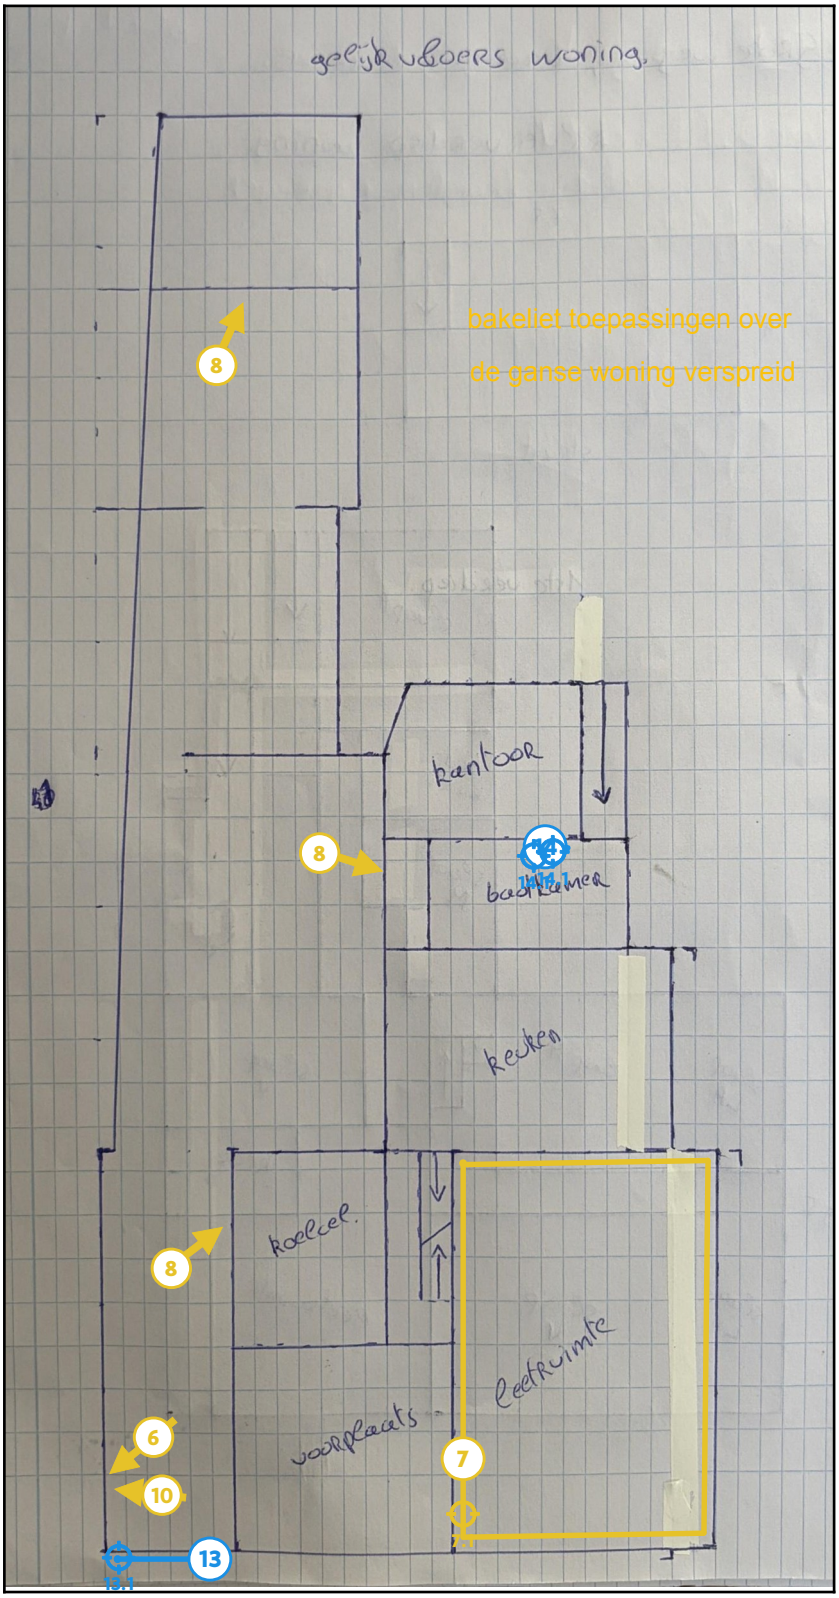
Plan 1.2: gelijkvloers

6. bakeliet toepassingen	Asbestmateriaal	Zorgvuldig beheren
7. lambrisering leefruimte	Asbestmateriaal	Zorgvuldig beheren
7.1 Code: 05 lambrisering leefruimte	Puntmonster	-
8. glasal plaatjes deuren	Asbestmateriaal	Zorgvuldig beheren
10. bakeliet elektriciteitskast	Asbestmateriaal	Zorgvuldig beheren
13. mastiek inritpoort atelier	Geen asbest	-
13.1 Code: 01 mastiek poort	Puntmonster	-
14. tegellijm muurtegels badkamer	Geen asbest	-
14.1 Code: 04 tegellijm muurtegels badkamer	Mengmonster	-

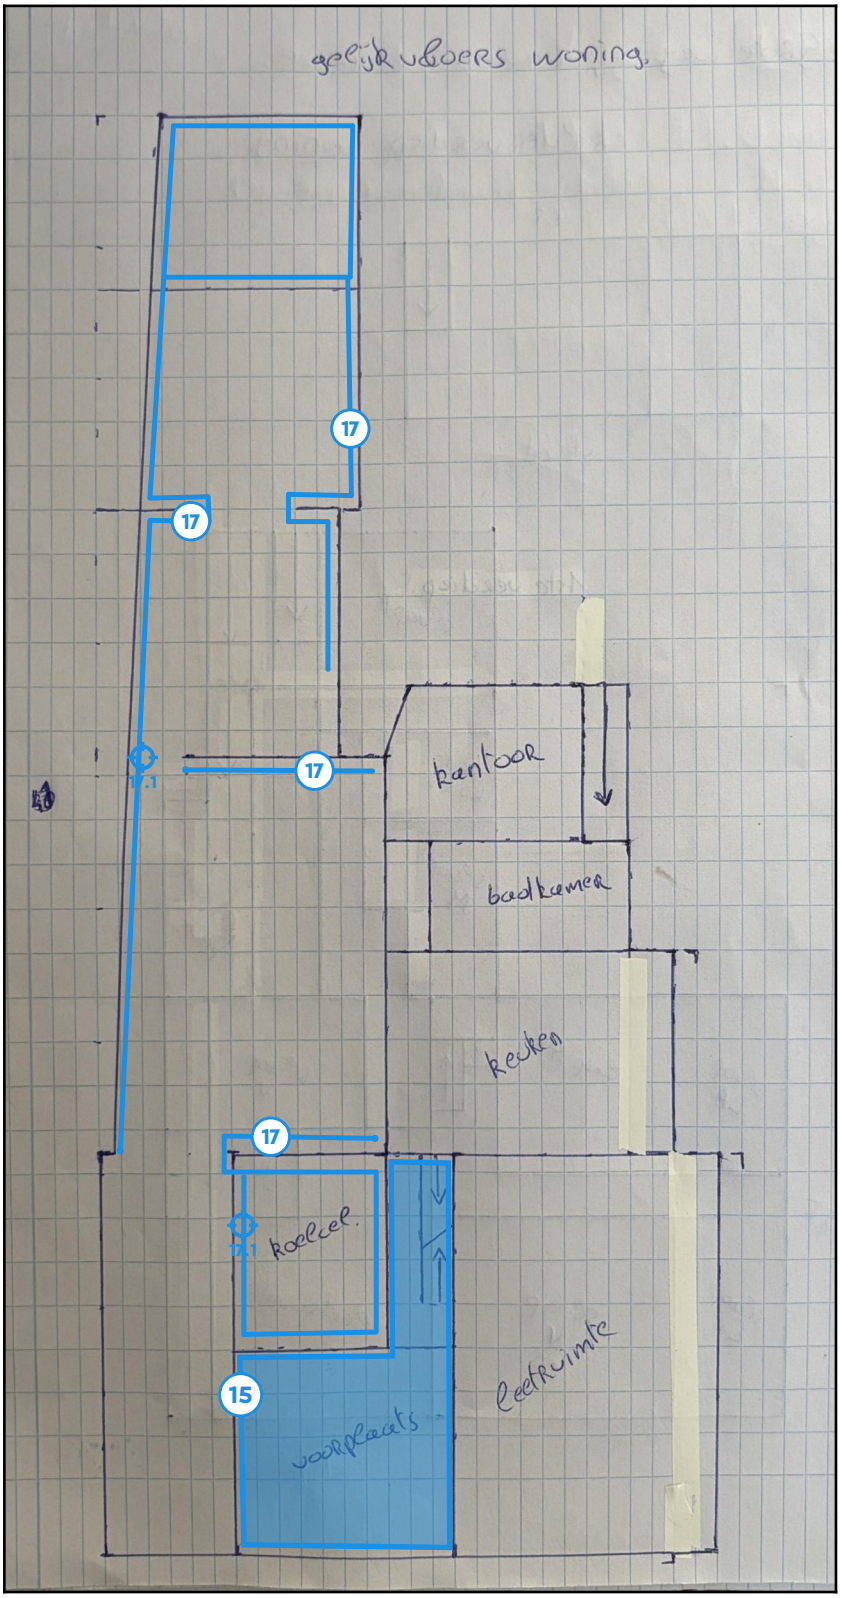
Plan 1.3: gelijkvloers kopie

15. pleisterwerk plafond	Geen asbest	-
17. cementering binnenwanden	Geen asbest	-
17.1 Code: 03 cementering binnenwanden / kelder	Mengmonster	-

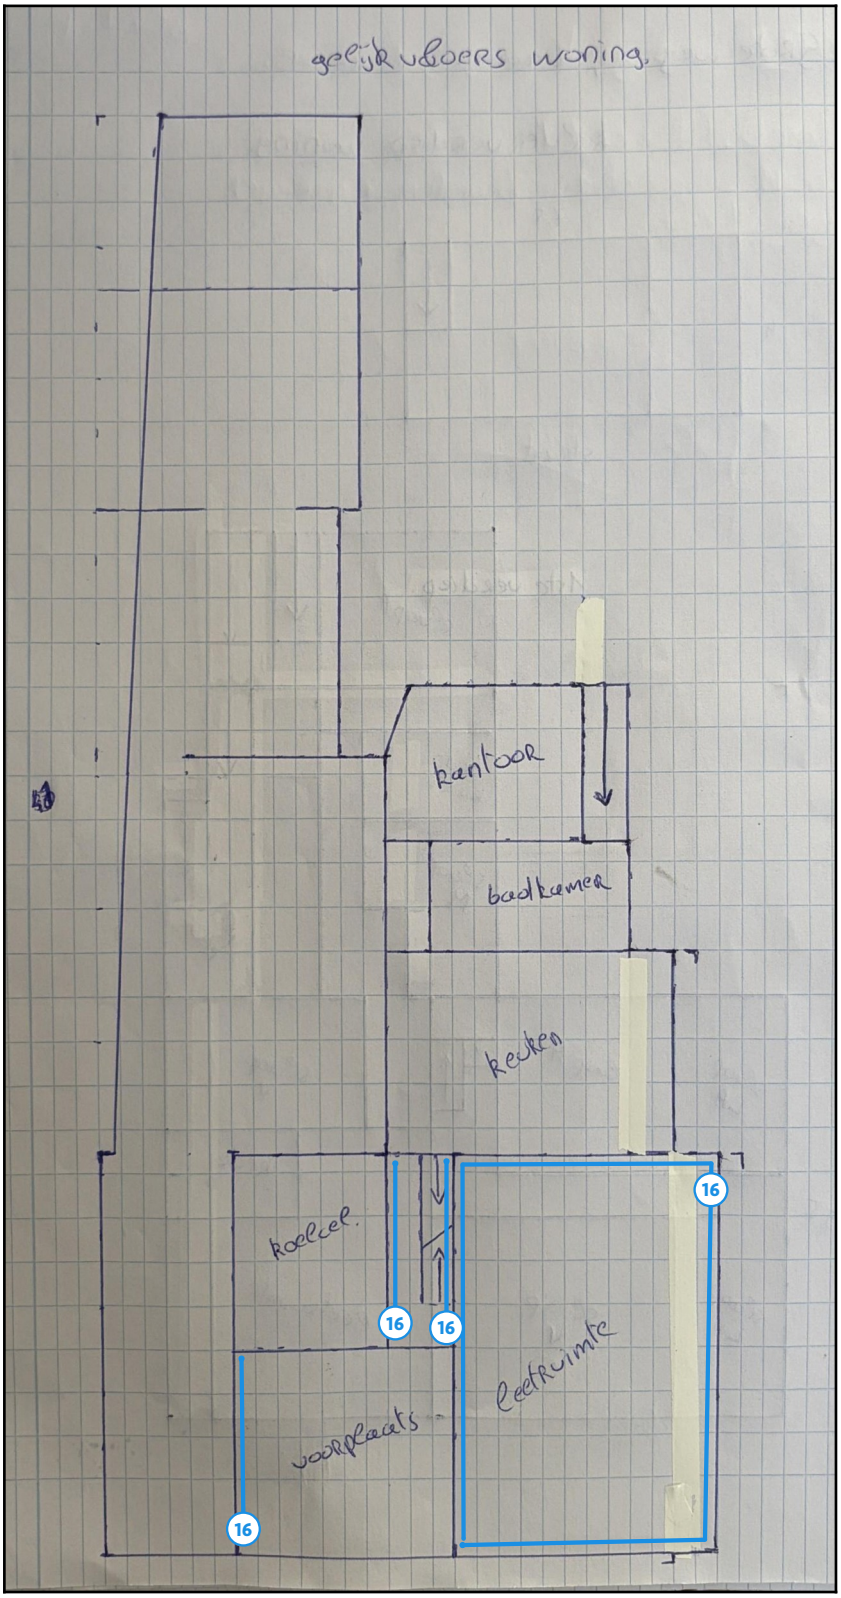
Plan 1.4: gelijkvloers kopie

16. pleisterwerk muren	Geen asbest	-

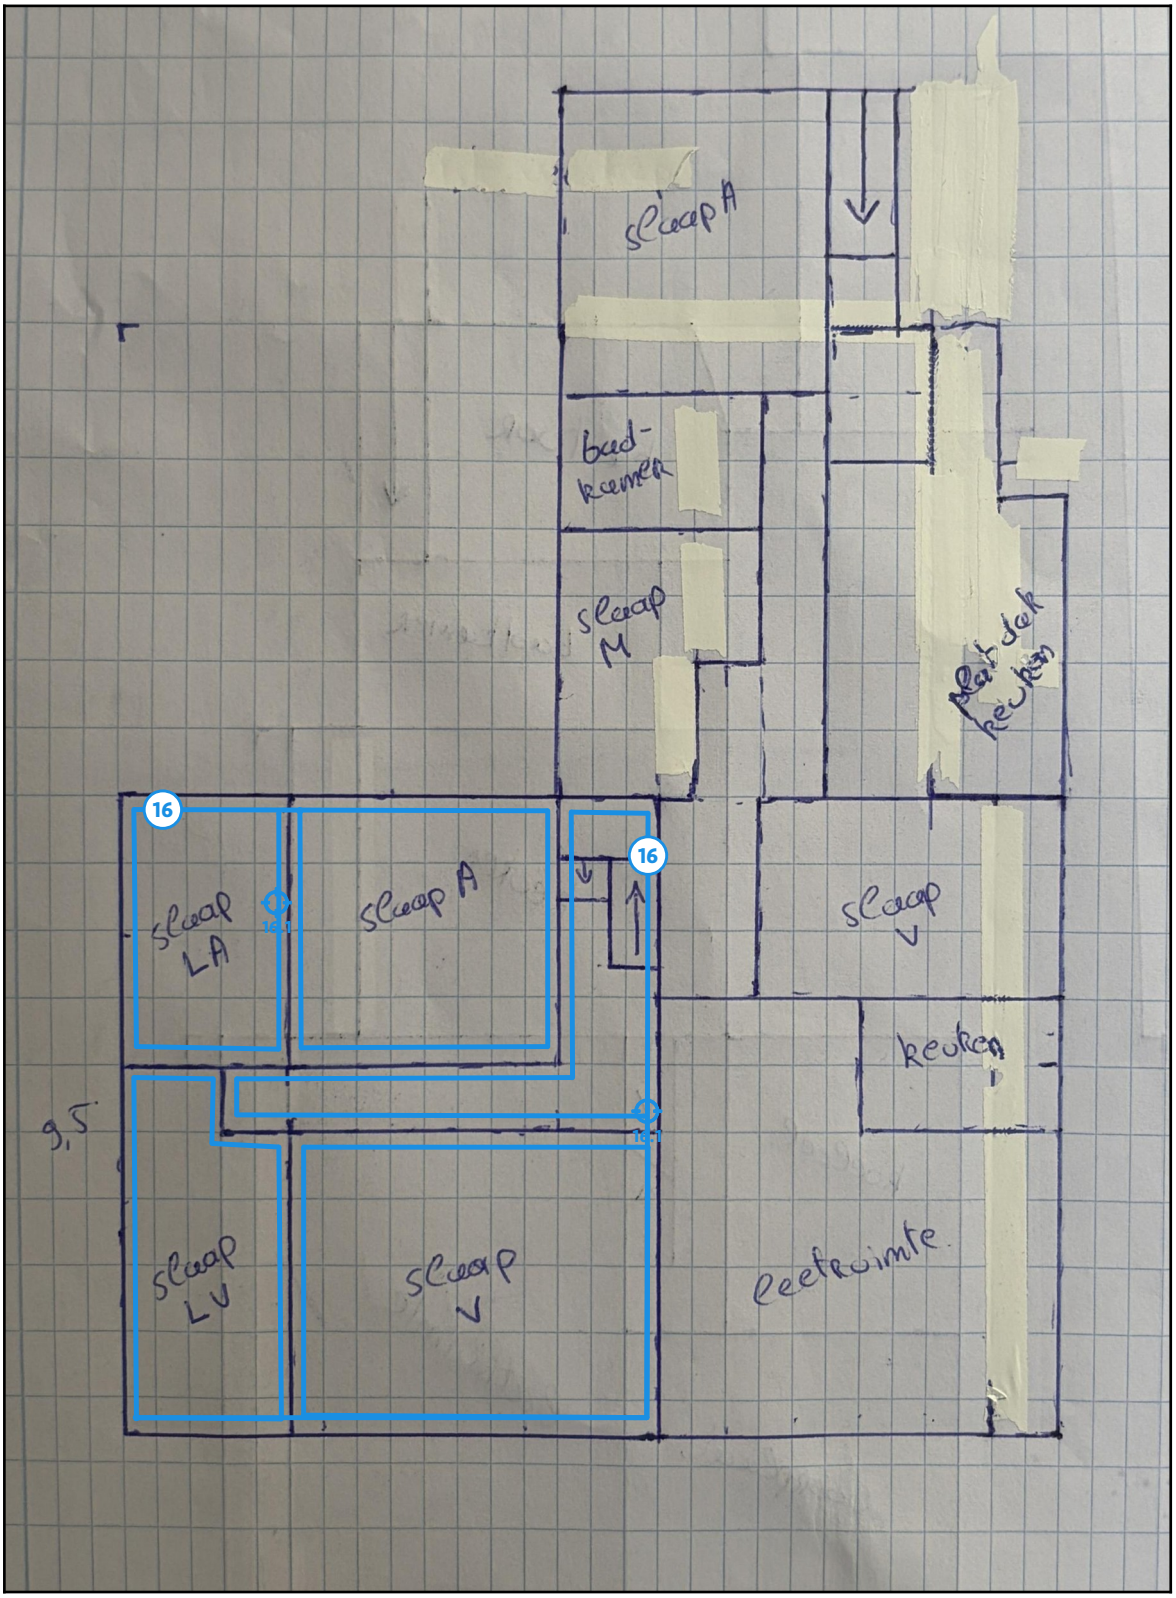
Plan 1.5: 1ste verdiep

16. pleisterwerk muren	Geen asbest	-
16.1 Code: 06 pleisterwerk muren	Mengmonster	-

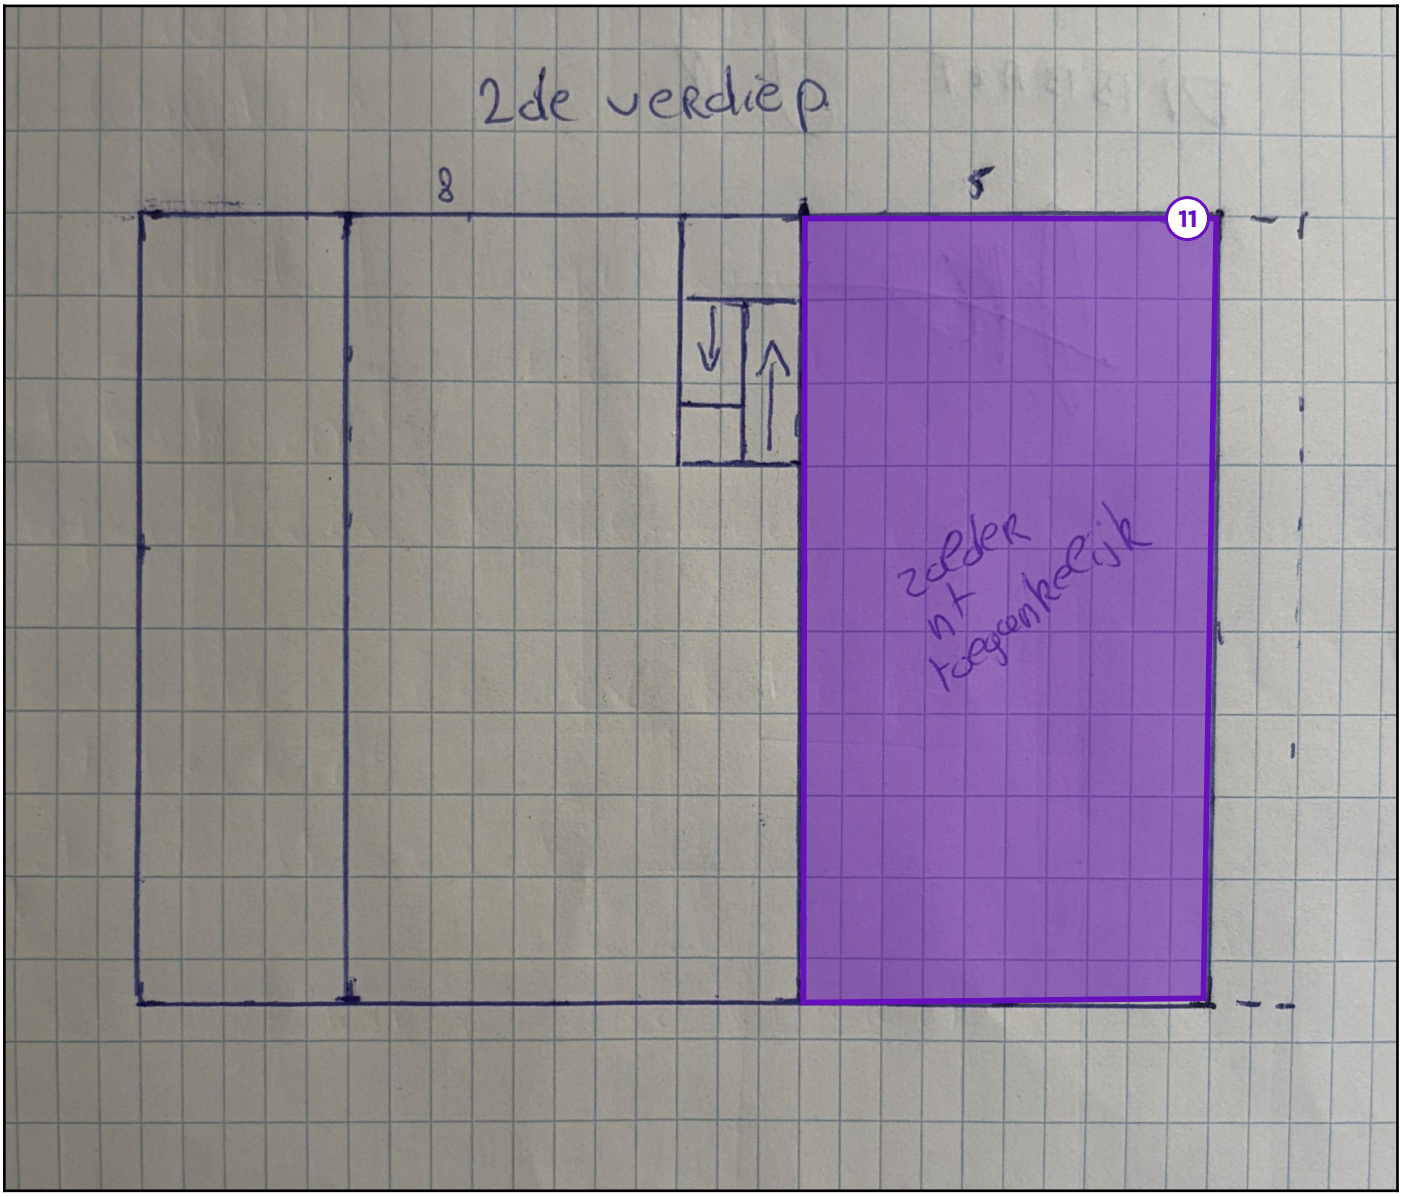
Plan 1.7: zolderverdiep

Beschrijving	Type	Actie
11. zolder rechter deel	Beperking	-

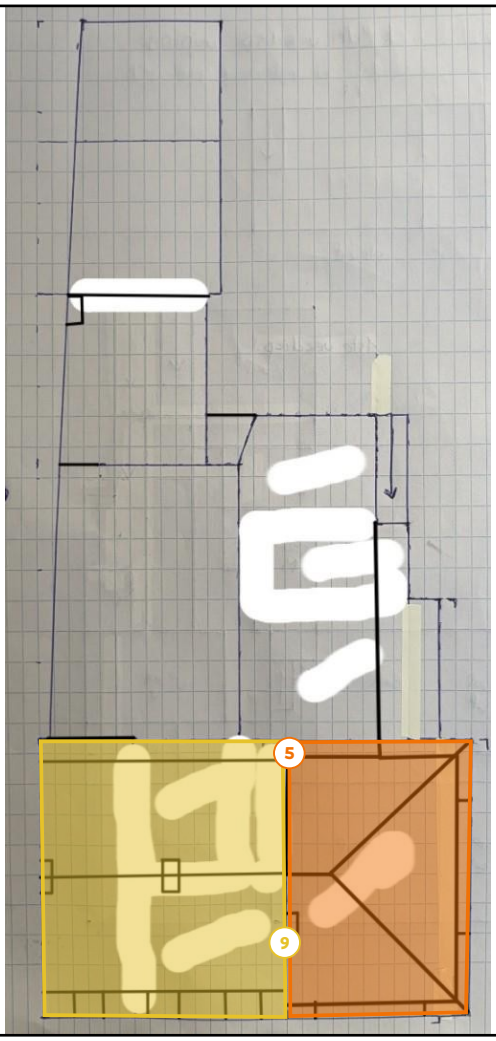
Plan 1.8: dakplan

Beschrijving	Type	Actie
5. menuiserite onderdak rechter deel	Asbestmateriaal	Maatregelen nemen
9. menuiserite onderdak Linker deel	Asbestmateriaal	Zorgvuldig beheren

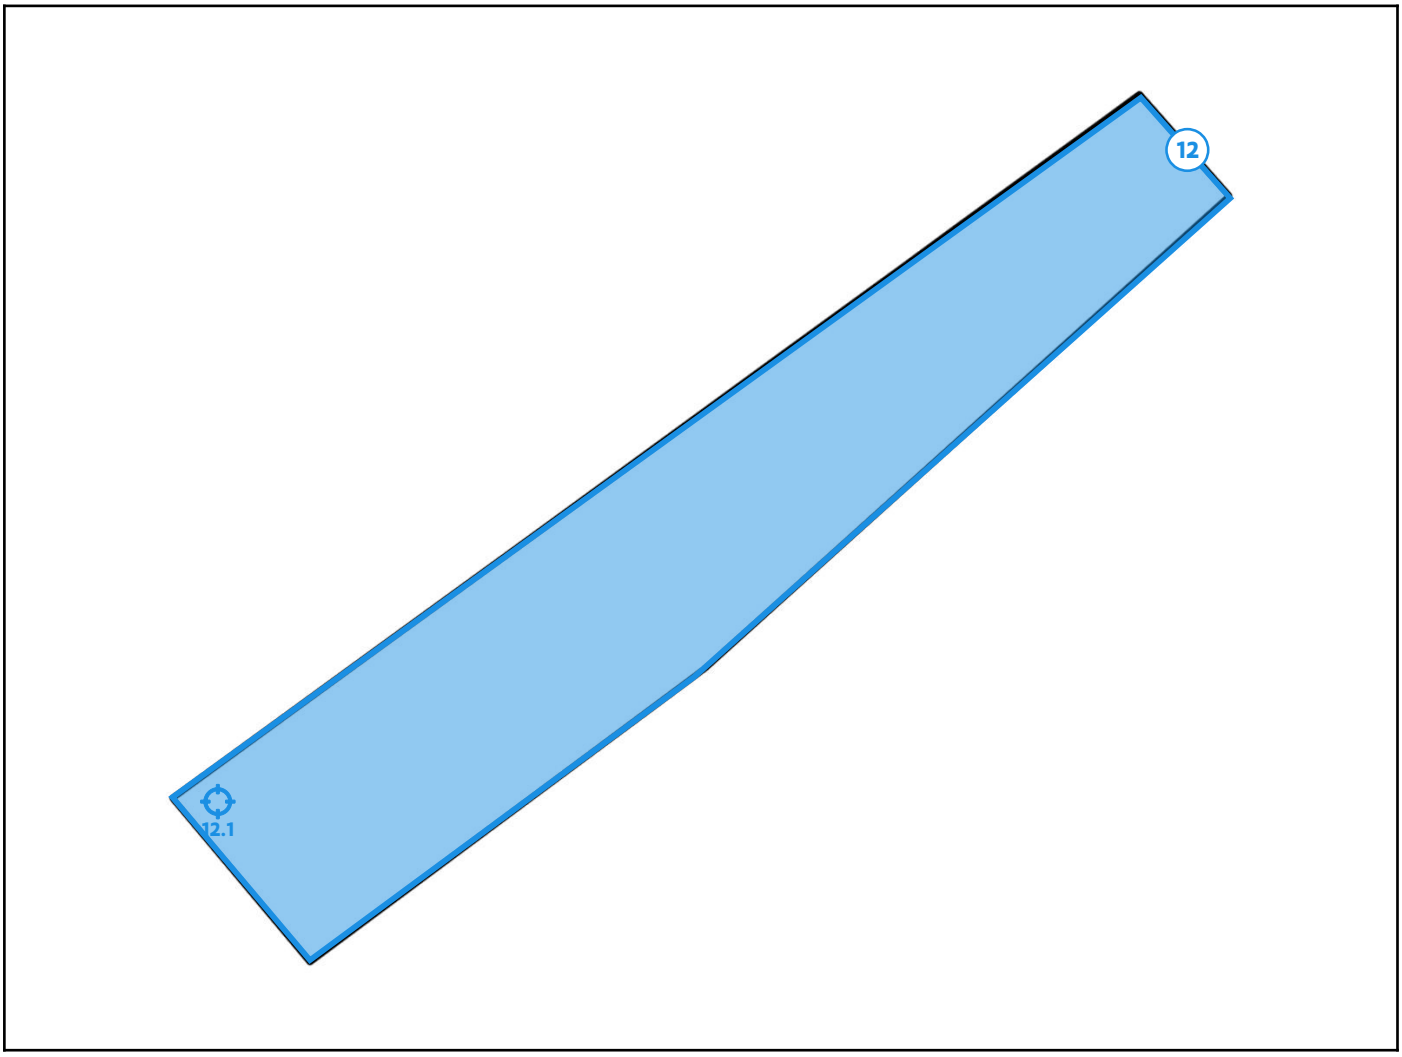
Plan 3.1: garages deel 1 dakplan

Beschrijving	Type	Actie
12. roofing dak garages deel 1	Geen asbest	-
12.1 Code: 08 roofing garages Links	Puntmonster	-

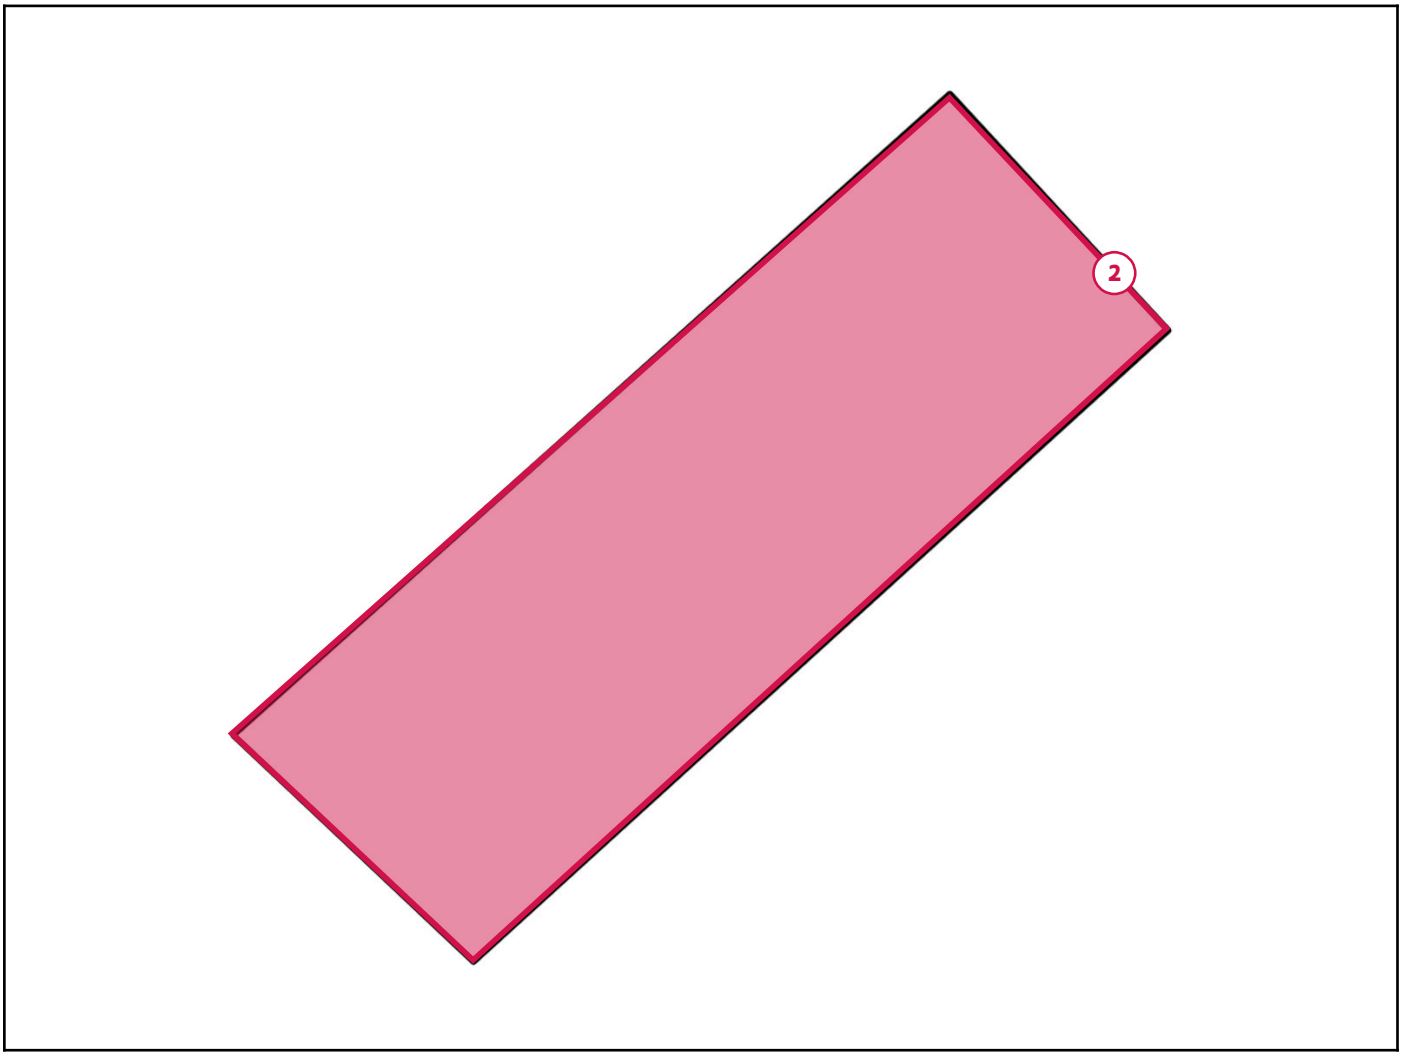
Plan 4.1: garages deel 2 dakplan

Beschrijving	Type	Actie
2. golfplaten dak garages	Asbestmateriaal	Dringend verwijderen

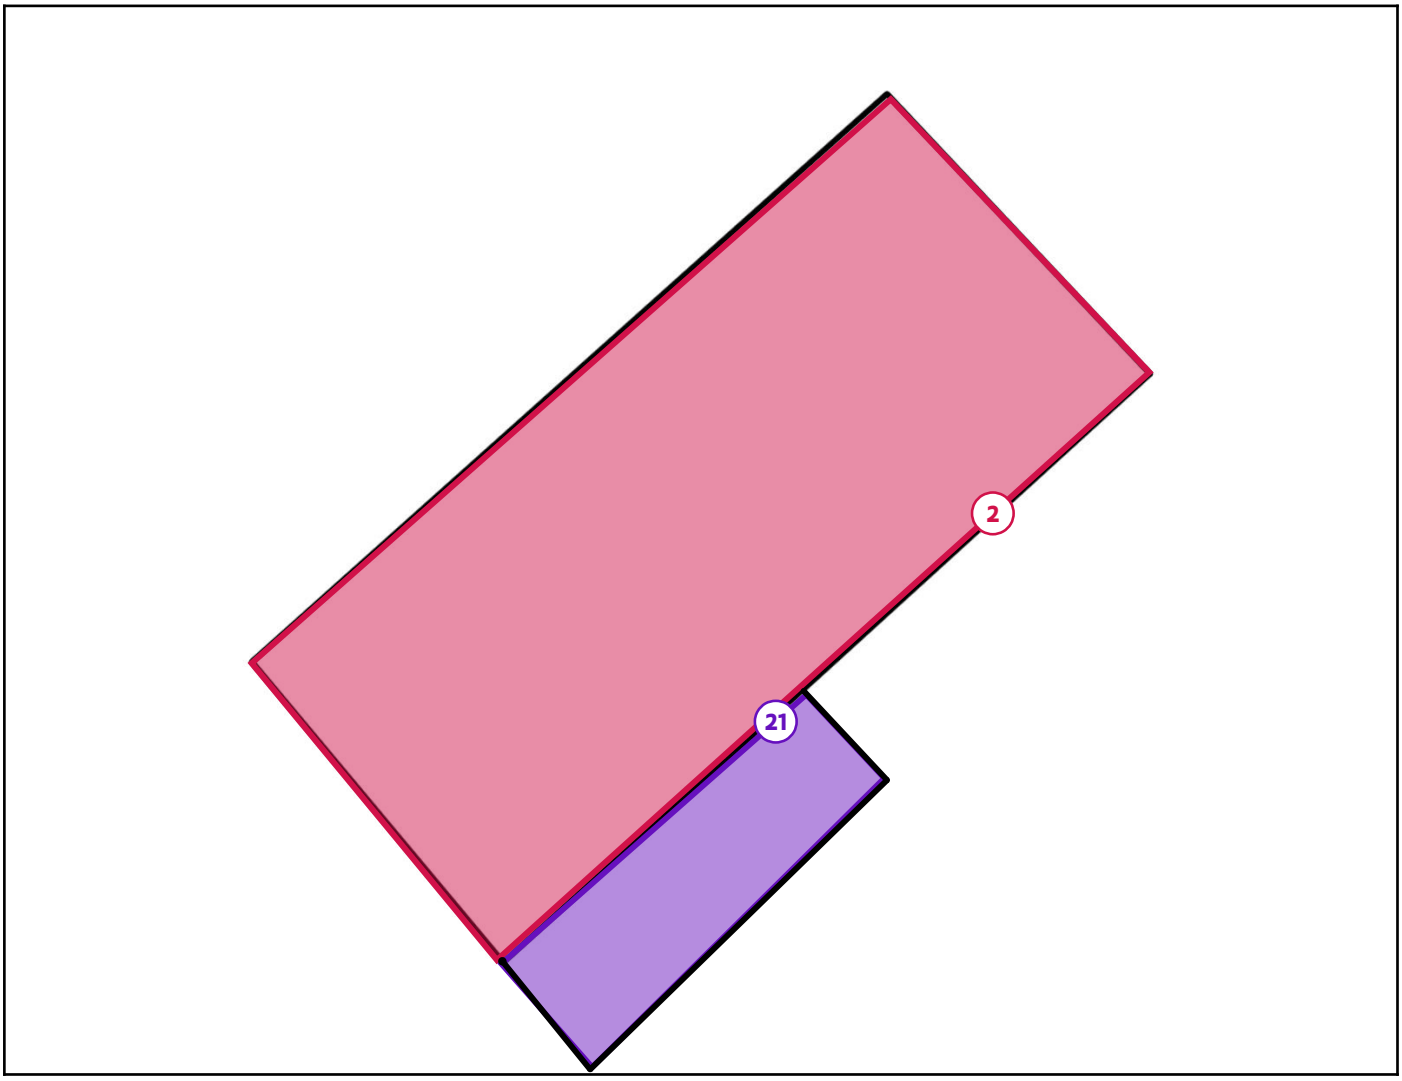
Plan 5.1: garages deel 3 dakplan

Beschrijving	Type	Actie
2. golfplaten dak garages	Asbestmateriaal	Dringend verwijderen
21. EPDM dakbedekking garages deel 3	Overige ruimte of materiaal	-

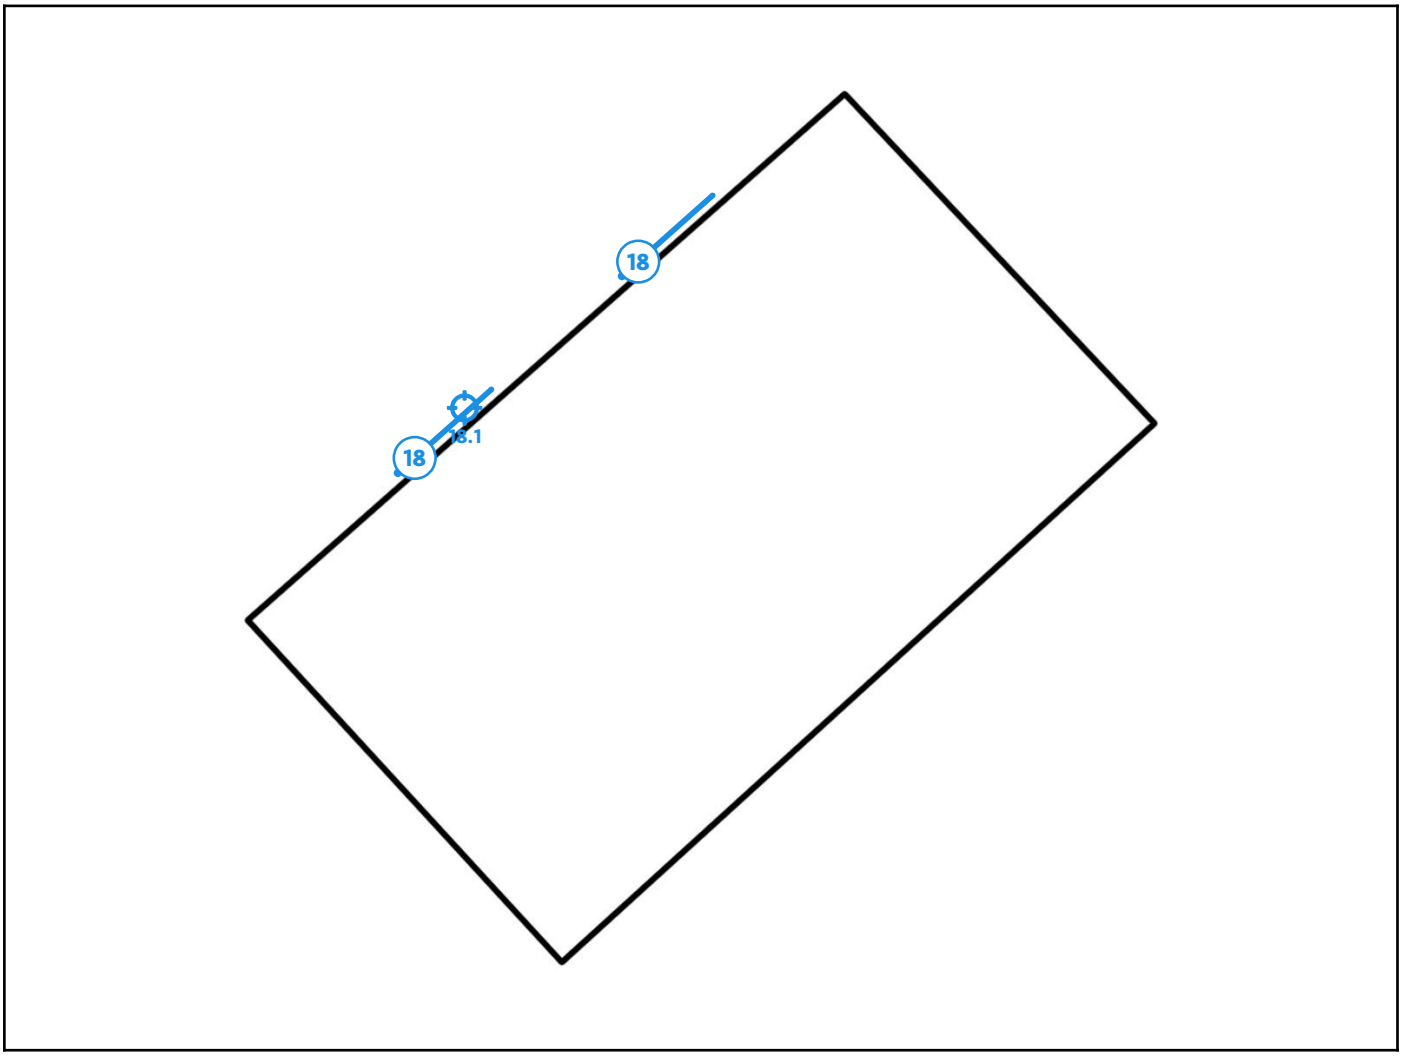
Plan 6.1: kleine garage grondplan

Beschrijving	Type	Actie
18. mastiek vensters vrije garage	Geen asbest	-
18.1 Code: 02 mastiek vensters vrije garage	Puntmonster	-

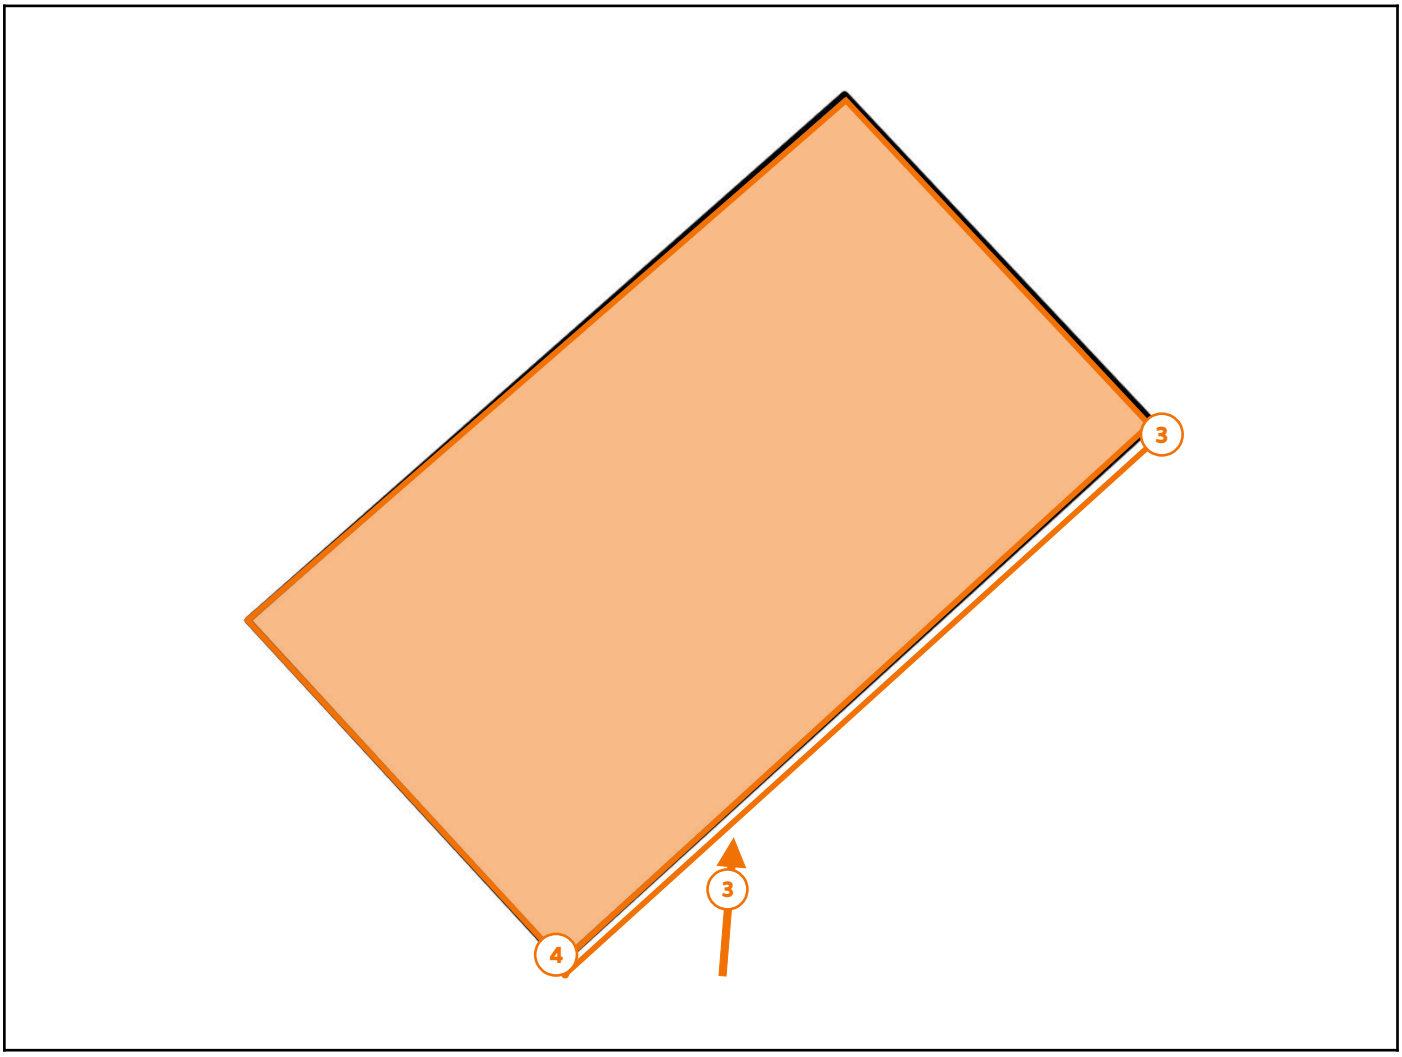
Plan 6.2: kleine garage dakplan

Beschrijving	Type	Actie
3. windveren vrije garage	Asbestmateriaal	Verwijderen
4. golfplaten dakbedekking vrije garage	Asbestmateriaal	Verwijderen

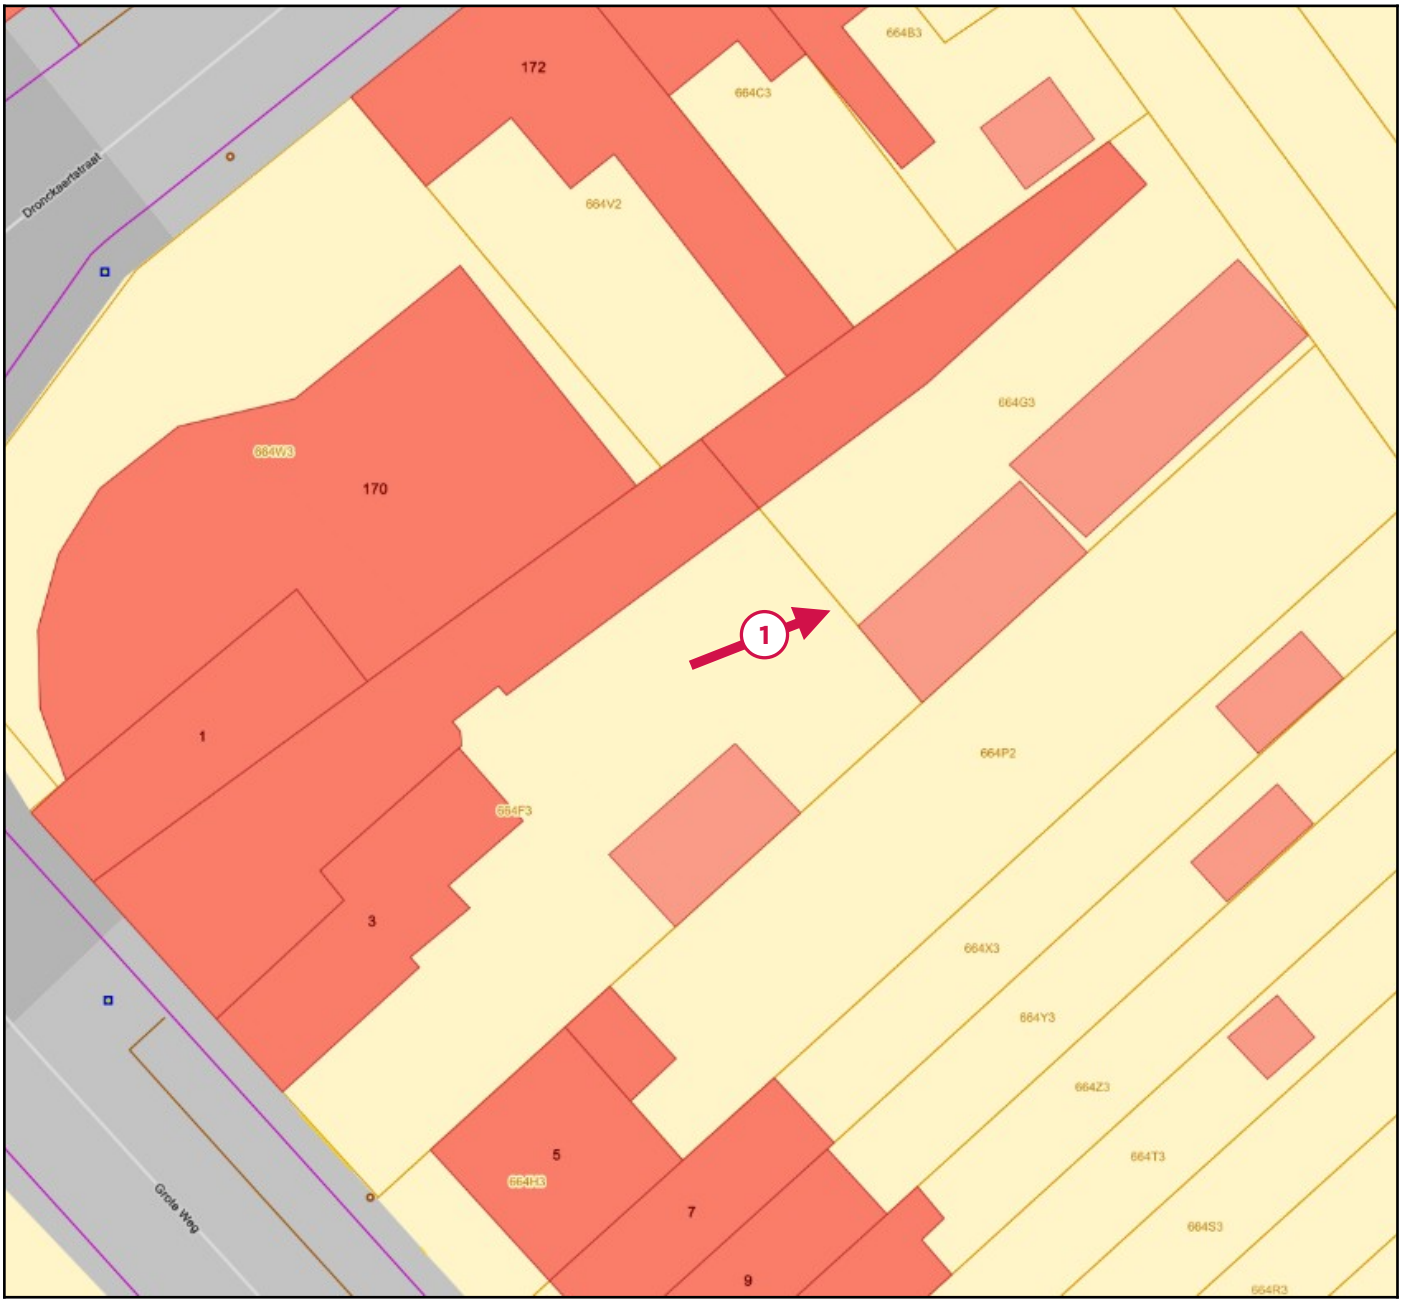
Plan 7.1: Vaststellingen buiten de constructies

Beschrijving	Type	Actie
1. afval	Asbestmateriaal	Dringend verwijderen

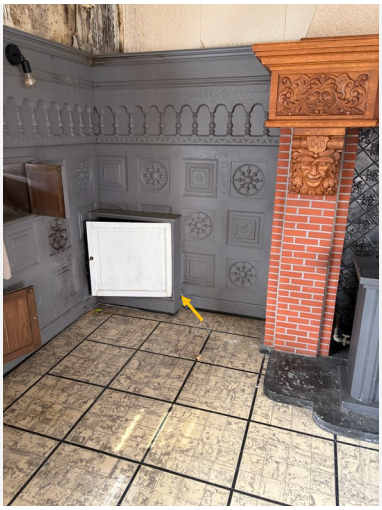
Fiche 7: lambrisering leefruimte

Asbestmateriaal

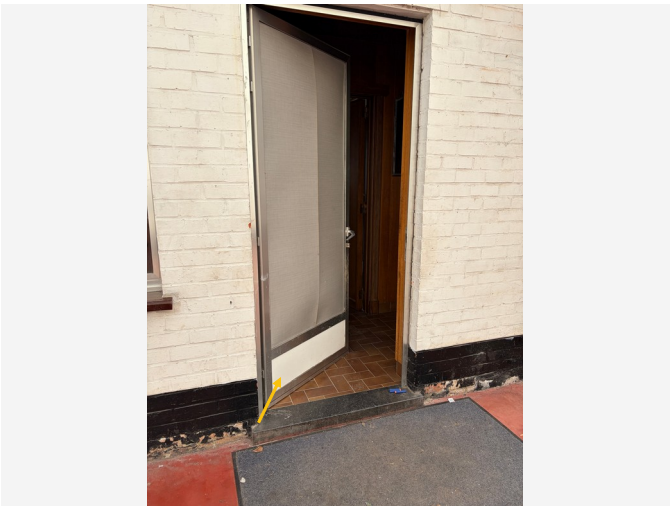
Fiche 8: glasal plaatjes deuren

Asbestmateriaal

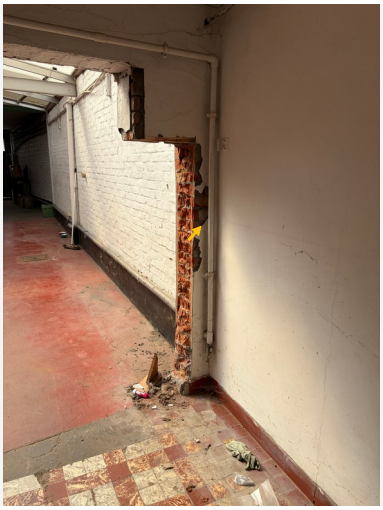
Fiche 17: cementering binnenwanden

Geen asbest

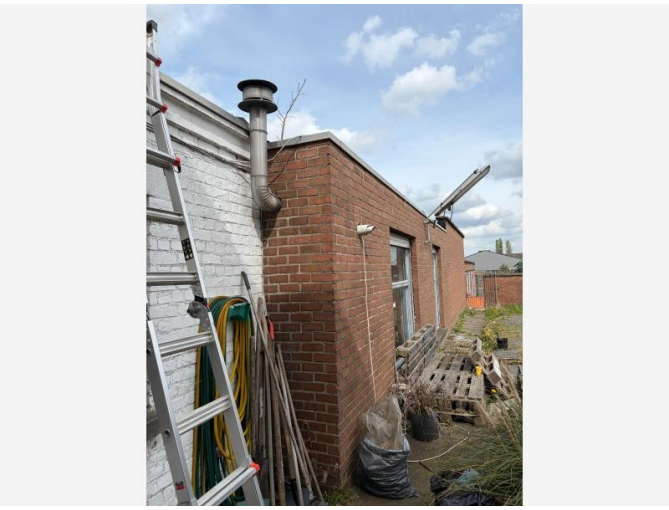
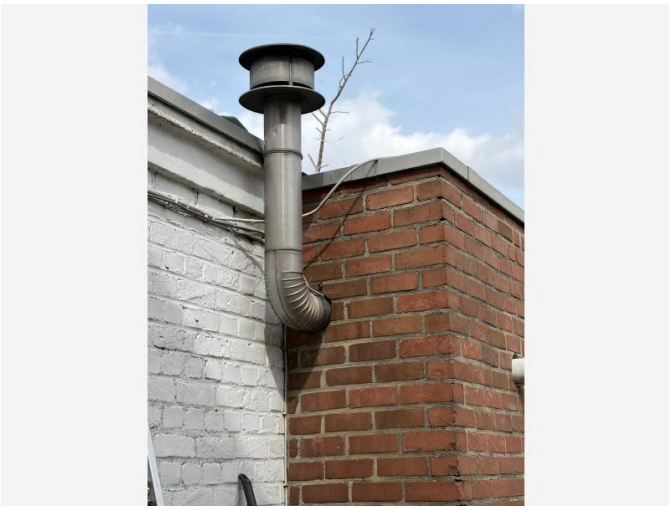
Beschrijving	Notitie	Terug te vinden op plannen
Fiche 20: rookgaskanalen eigendom gemene delen	De rookgaskanalen horen bij de gemene delen. Degene die in het inspectiegebied zitten, zijn niet asbestverdacht.	-
Fiche 21: EPDM dakbedekking garages deel 3	-	Plan 5.1: garages deel 3 dakplan
