Asbestinventarisattest

Grote Weg 3/0101, 8930 Menen

Attestnummer : **20260425-000063.000**
Uitgegeven op : **25.04.2026**
Geldig tot : **25.04.2036**

Asbestveilig (maar niet asbestvrij)

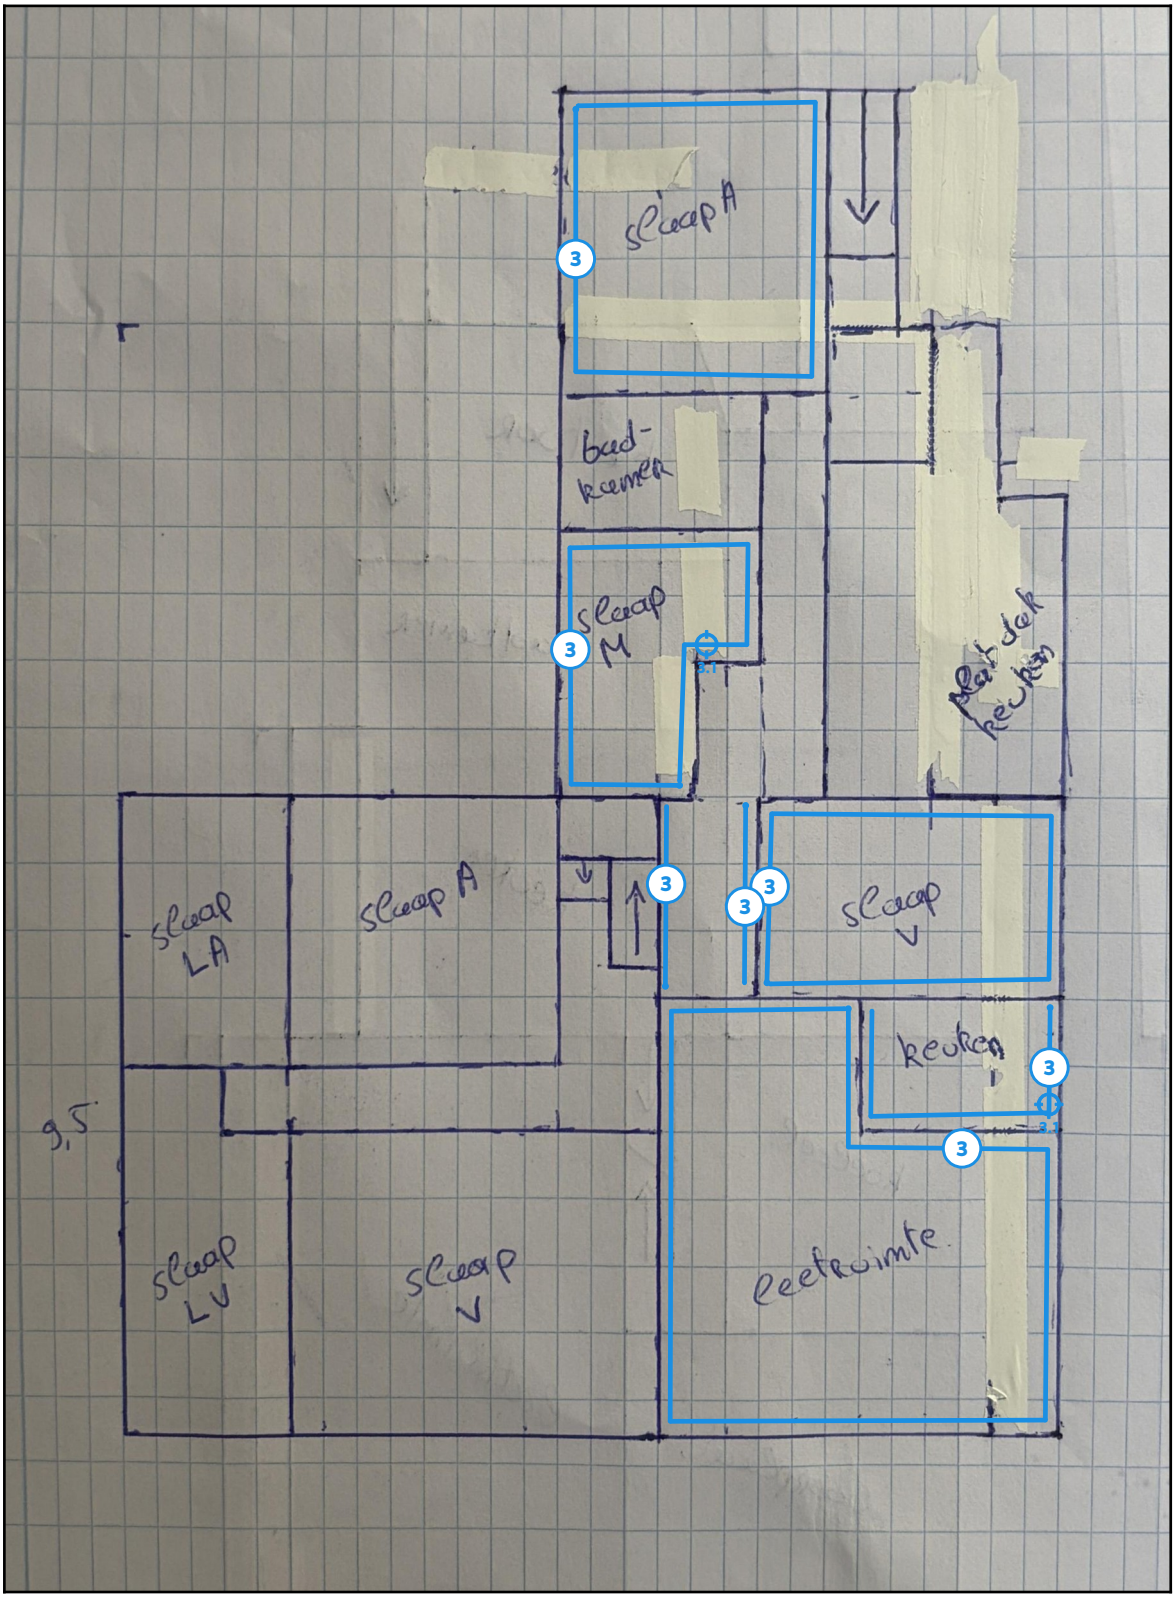
Plan 1.1: grondplan

3. pleisterwerk muren	Geen asbest	-
3.1 Code: 01 pleisterwerk muren	Mengmonster	-
