Asbestinventarisattest

Grote Weg 3, 8930 Menen
Gemeenschappelijke delen

Attestnummer : **20260425-000066.000**
Uitgegeven op : **25.04.2026**
Geldig tot : **25.04.2036**

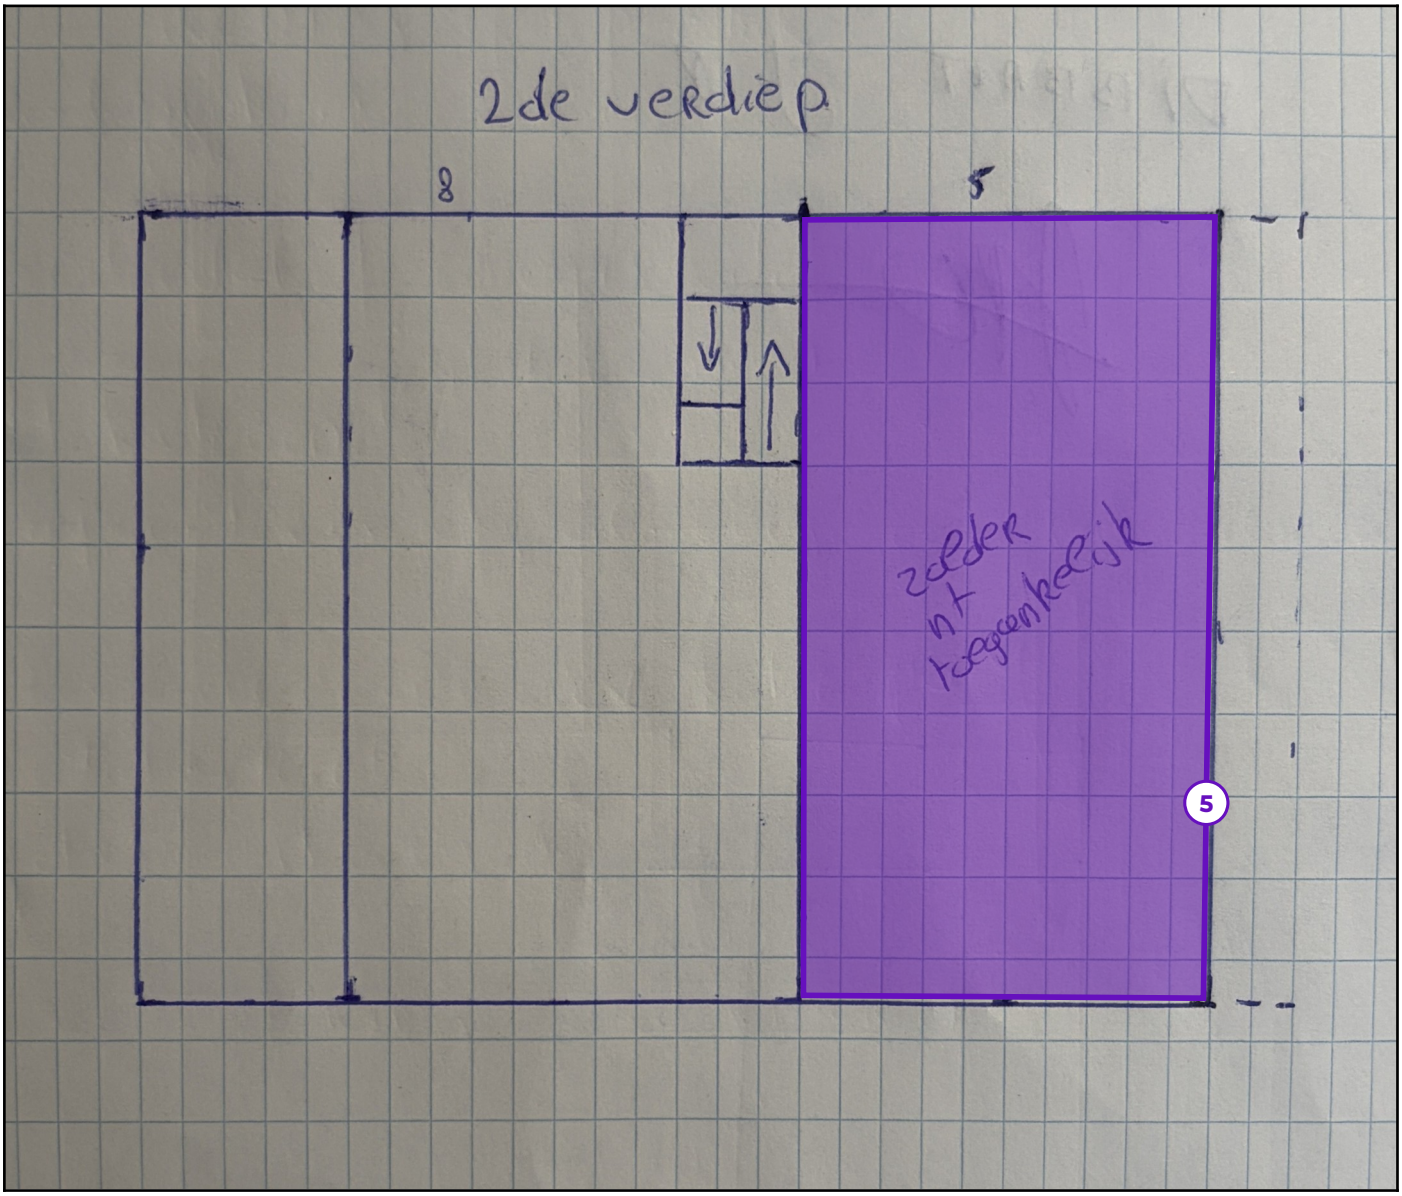
Plan 1.2: zolderverdieping

Beschrijving	Type	Actie
5. rechter zolder	Beperking	-

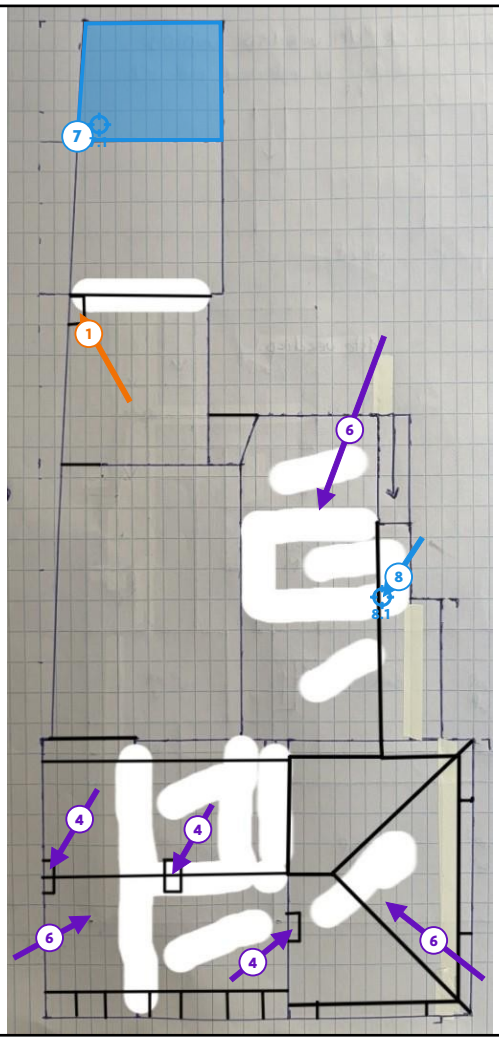
Plan 1.3: dakplan

Beschrijving	Type	Actie
1. oude rookgasafvoer aanbouw	Asbestmateriaal	Verwijderen
4. schoorstenen	Beperking	-
6. hoofddak	Beperking	-
7. roofing plat dak achterste dak	Geen asbest	-
7.1 Code: 01 roofing achterste dak	Puntmonster	-
8. mastiek dichtingsvoegen overkapping trap.	Geen asbest	-
8.1 Code: 02 mastiek dichtingsvoegen	Puntmonster	-

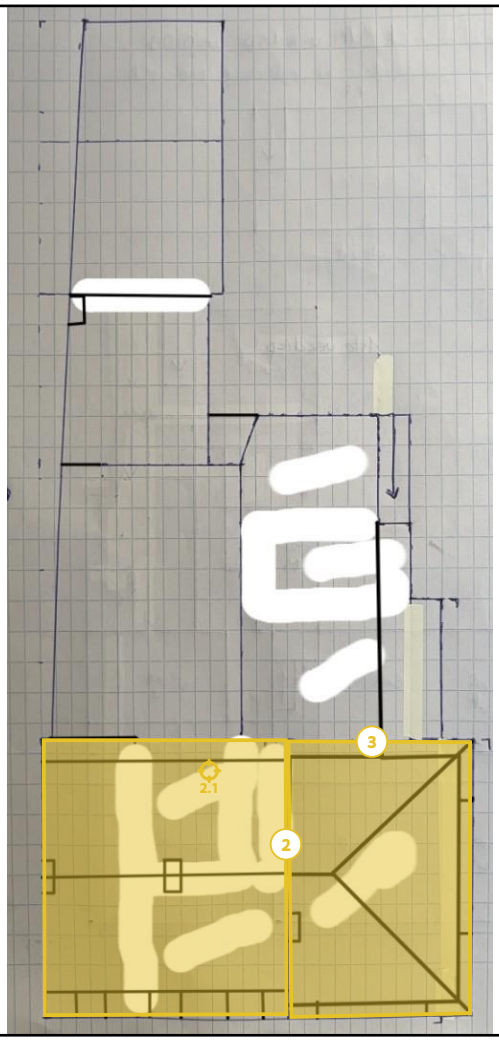
Plan 1.4: dakplan kopie

Beschrijving	Type	Actie
2. menuiserite onderdak linker dak	Asbestmateriaal	Zorgvuldig beheren
2.1 Code: 03 menuiserite onderdak linker dak	Puntmonster	-
3. menuiserite onderdak rechter deel	Asbestmateriaal	Zorgvuldig beheren

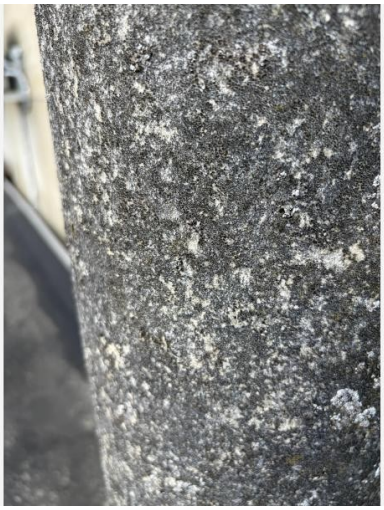
Fiche 1: oude rookgasafvoer aanbouw

Eindbeoordeling materiaalrisico	Verhoogd materiaalrisico en/of verhoogde kans op vezelvrijgave

Gebondenheid	Categorie 1: hechtgebonden in oorsprong
Asbestsoort (vezeltype)	Crocidoliet aanwezig
Asbestconcentratie	Laag (< 50%)
Afschermingsgraad van het gehele materiaal	Geheel of deels vrij aan de buitenlucht, maar geen contact met binnenlucht
Toestand van het materiaal	Matig beschadigd, matig verweerd

Beschrijving	oude rookgasafvoer aanbouw
Omgeving	Buiten
Primaire drager	HVAC infrastructuur en uitrusting
Asbestmateriaal	Rookgaskanaal
Bindmiddel van asbestmateriaal	Cement
Gebondenheid op basis van bindmiddel	Hecht
Hoeveelheid (lengte - omtrek - dikte - aantal)	• 4,00 m - 60,00 cm - 1,50 cm - 1 stuk
Totaal volume	0,036 m^3
Eenvoudig bereikbaar	Ja
Bevestigingswijze	• Geklemd
Identificatiemethode	De asbestdeskundige beoordeelt het materiaal als asbestverdacht en dus asbesthoudend, en dit zonder monstername. Motivatie: De opdrachtgever weigert om het materiaal te laten bemonsteren.
Destructieve handeling voor identificatie	Nee

- Verwijder dit asbestmateriaal zo snel mogelijk. Volg de toestand goed op.
- Voer bijkomende staalname(s) uit.

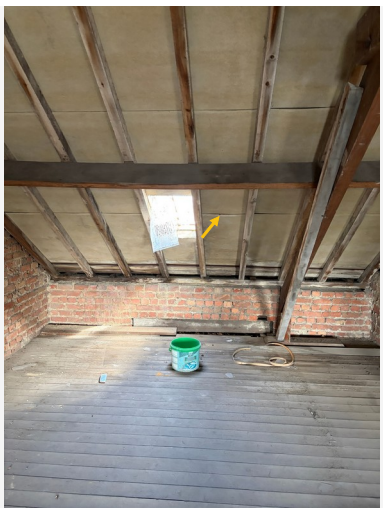
Fiche 2: menuiserite onderdak linker dak

Eindbeoordeling materiaalrisico	Laag materiaalrisico en/of verlaagde kans op vezelvrijgave

Gebondenheid	Categorie 1: hechtgebonden in oorsprong
Asbestsoort (vezeltype)	Alleen chrysotiel aanwezig
Asbestconcentratie	Laag (< 50%)
Afschermingsgraad van het gehele materiaal	Geheel of deels vrij aan de binnenlucht, maar geen contact met binnenluchtstromen
Toestand van het materiaal	Licht beschadigd, licht verweerd. Intacte calciumsilicaatplaat of materiaal met categorie 3-gebondenheid

#	Type	Referentie	Resultaat
2.1	Puntmonster	03 menuiserite onderdak linker dak	Chrysotiel

Beschrijving	menuiserite onderdak linker dak
Omgeving	Grenst aan binnen- en buitenlucht
Primaire drager	Schuin dak
Asbestmateriaal	Plaat, paneel, tablet - Type Menuiserite
Bindmiddel van asbestmateriaal	Cement
Gebondenheid op basis van bindmiddel	Hecht
Hoeveelheid (oppervlakte - dikte - aantal)	• 100,00 m^2 - 0,50 cm - 1 stuk
Totaal volume	0,50 m^3
Eenvoudig bereikbaar	Nee • Het asbestmateriaal is bedekt (uitgezonderd laag verf, coating, behang, kunststof, textiel) en het wegnemen van het bedekkende materiaal kan niet zonder het bedekkende materiaal te beschadigen.
Bevestigingswijze	• Genageld, geniet
Identificatiemethode	Een monstername door de asbestdeskundige met laboanalyse door een asbestlabo.
Destructieve handeling voor identificatie	Nee
Opmerking	Het betreft de menuiserite van het linker dak.

- Zorg voor een veilig beheer en verwijder dit asbestmateriaal wanneer het bij werken eenvoudig bereikbaar wordt. Controleer de toestand jaarlijks op wijzigingen.
