# Asbestinventarisattest

Fehrenbachstraat 2, 2440 Geel

Attestnummer : **20261012-000202.000**
Uitgegeven op : **12.10.2026**
Geldig tot : **Onbeperkt** (tenzij de toestand wijzigt)

**Asbestveilig** (maar mogelijk niet asbestvrij)

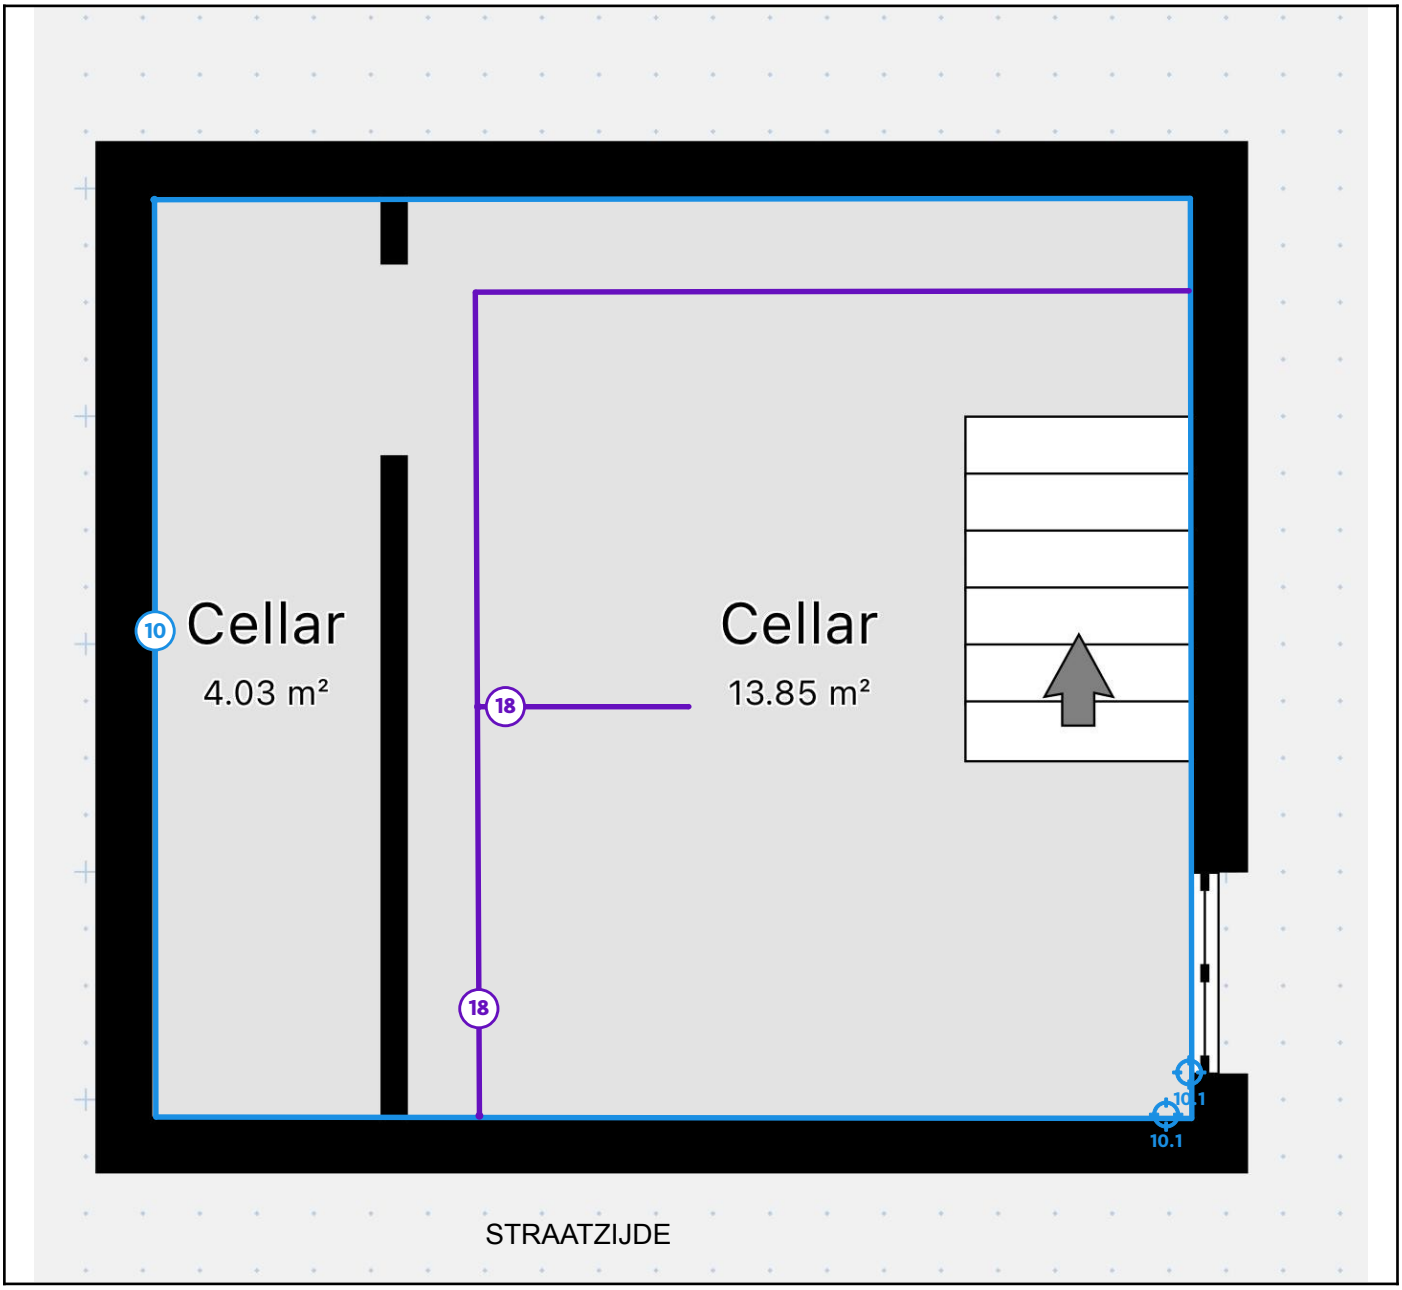
# Plan 1.1: Kelder

| Beschrijving | Type | Actie |
|---|---|---|
| 10. Cementering kelder (met staalname) | Geen asbest | - |
| 18. Leidingisolatie: niet verdacht | Overige ruimte of materiaal | - |

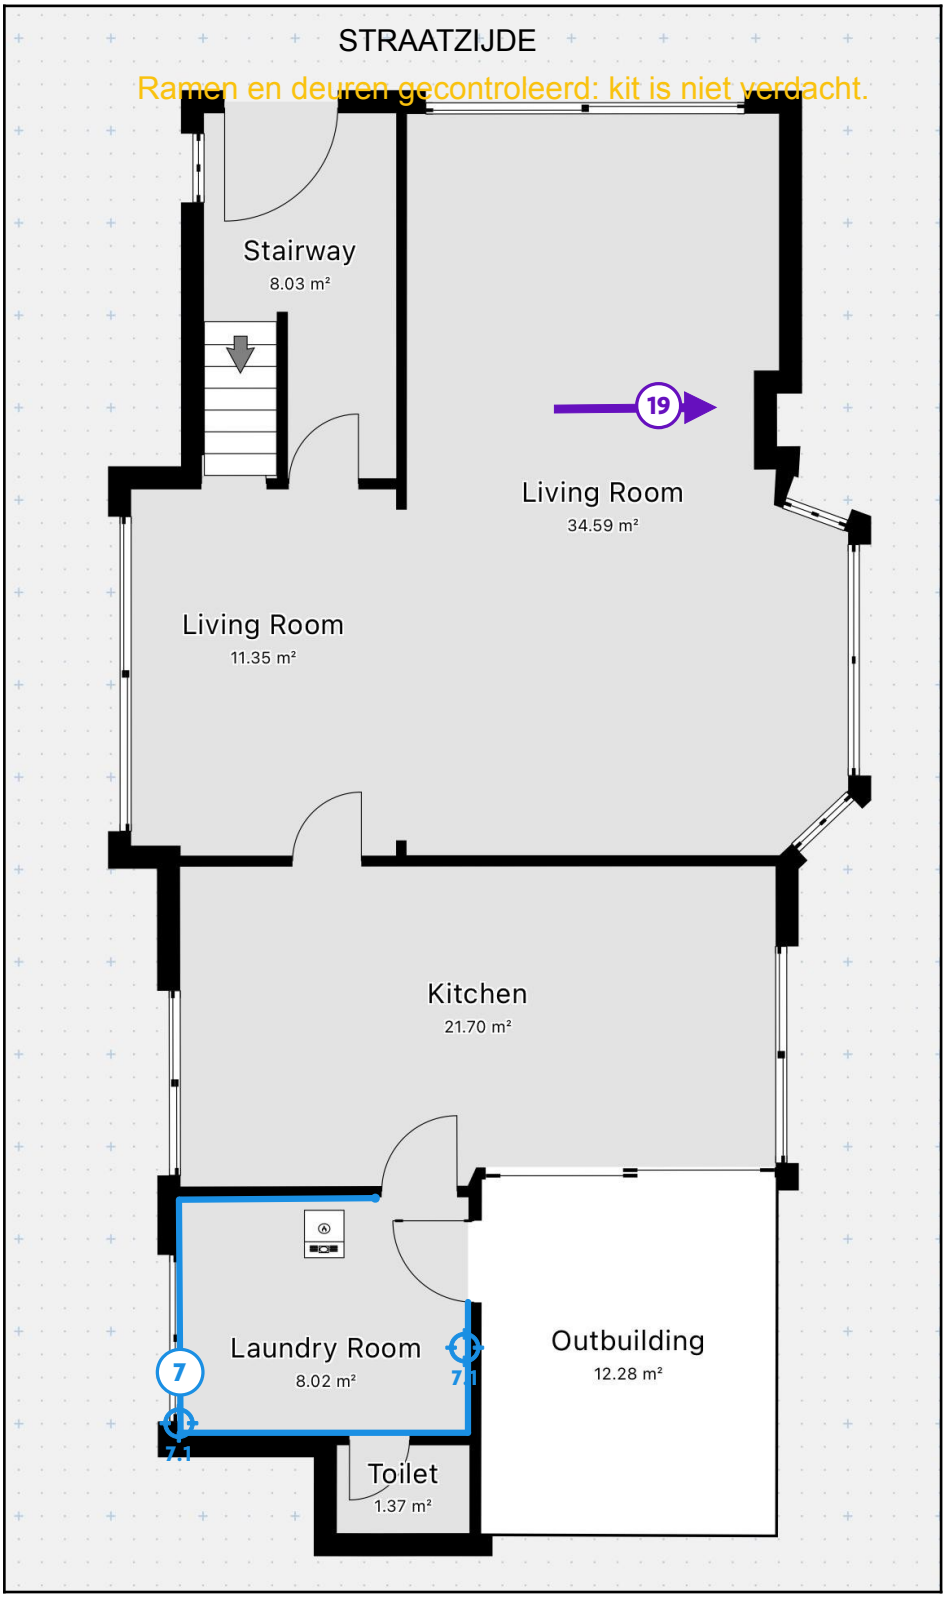
# Plan 1.2: Gelijkvloers

| 7. Cementering muren CV-ruimte (met staalname) | Geen asbest | - |
| 17. Kit niet verdacht (visueel vastgesteld) | Overige ruimte of materiaal | - |
| 19. Kachelkoord (visueel niet verdacht) | Overige ruimte of materiaal | - |

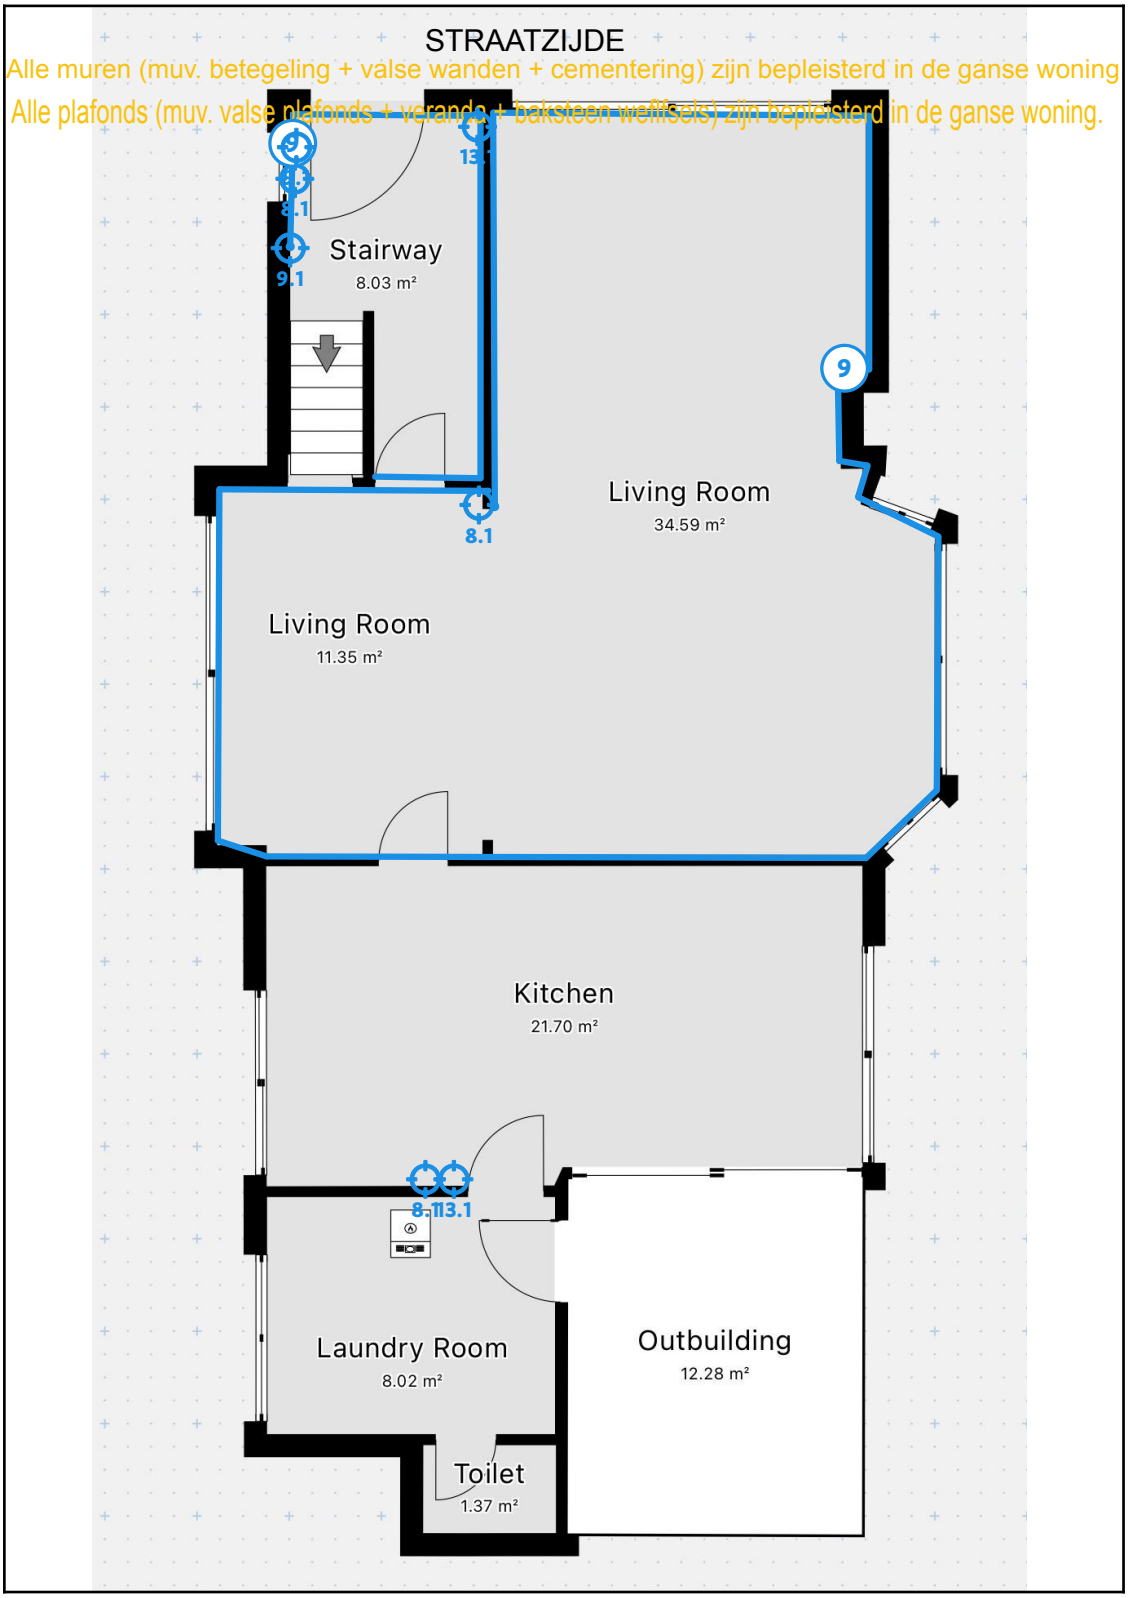
# Plan 1.3: Gelijkvloers

| 8. Plafondpleister | Geen asbest | - |
| 9. Sierlijsten (met staalname) | Geen asbest | - |
| 13. Muurpleister | Geen asbest | - |

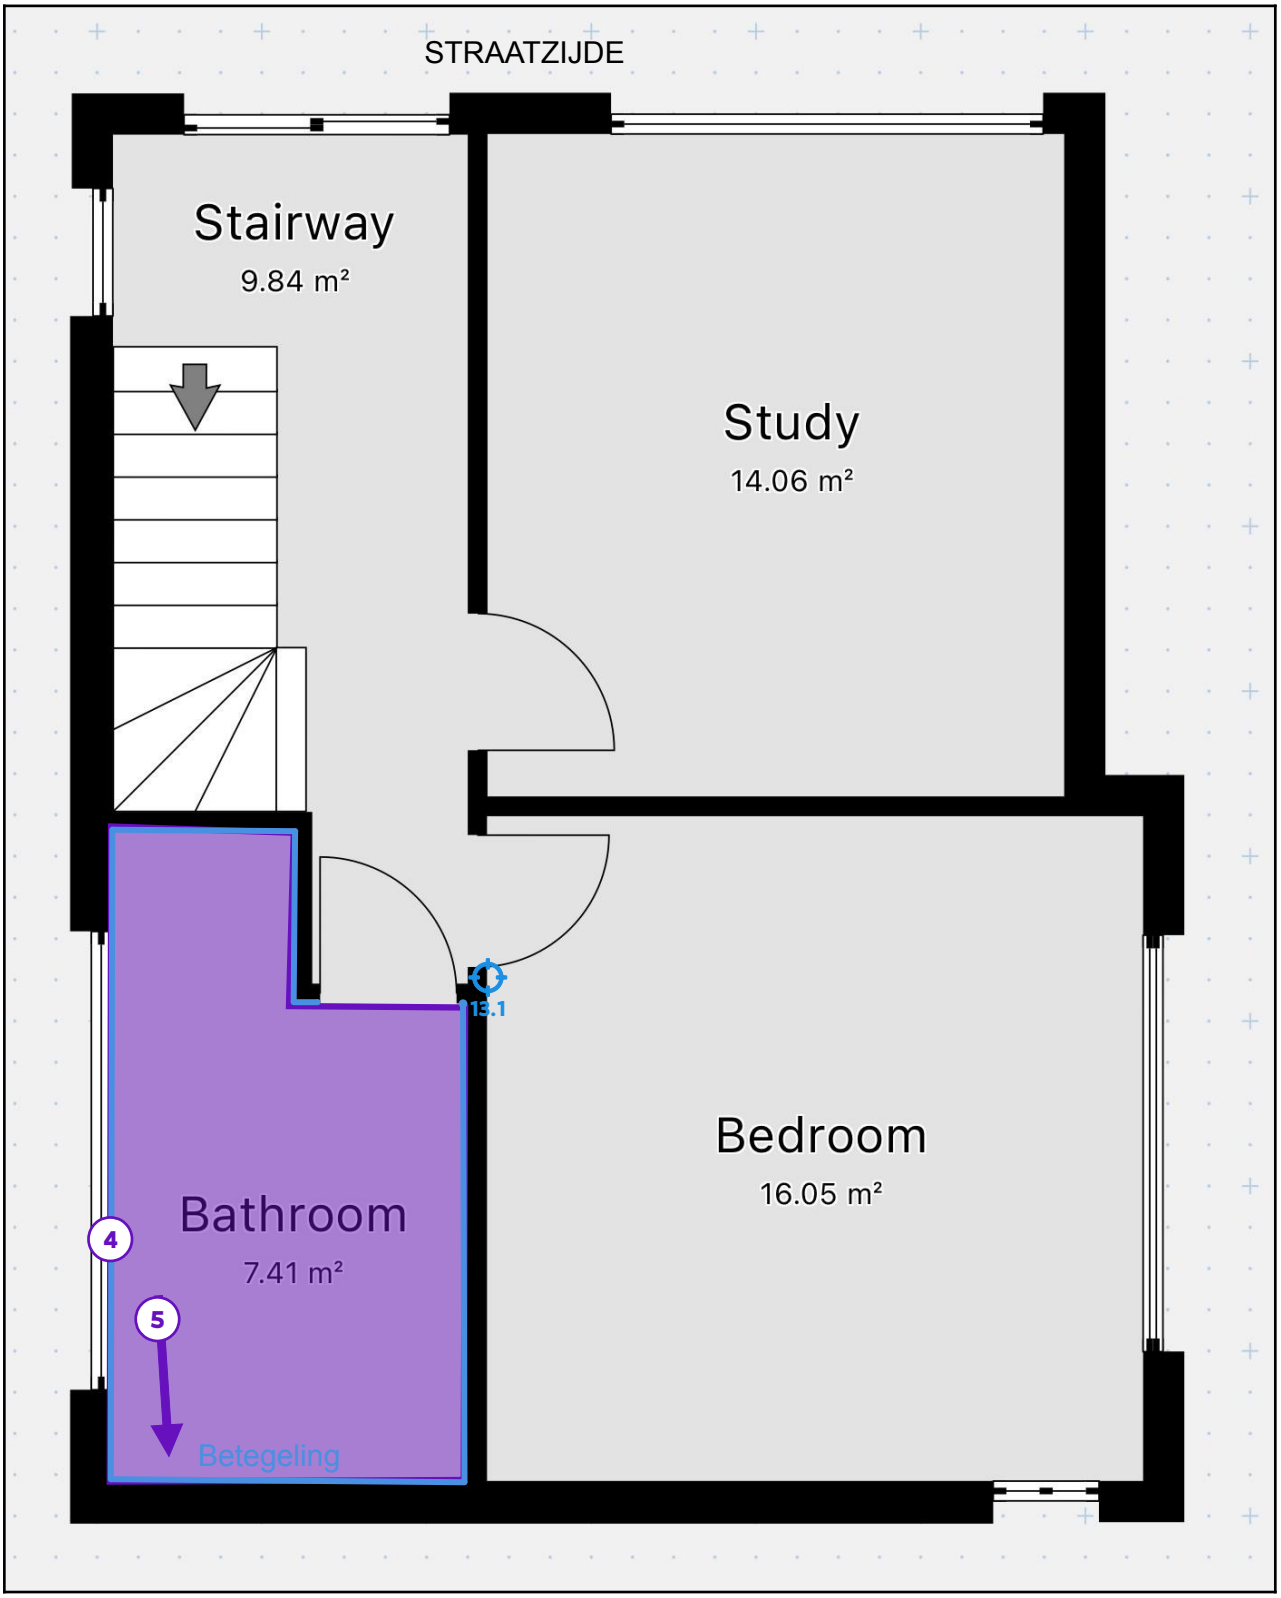
# Plan 1.4: Eerste verdieping

| 4. Ruimte achter plafonds. | Advies | - |
| 5. Tegellijm niet zichtbaar | Advies | - |
| 13. Muurpleister | Geen asbest | - |

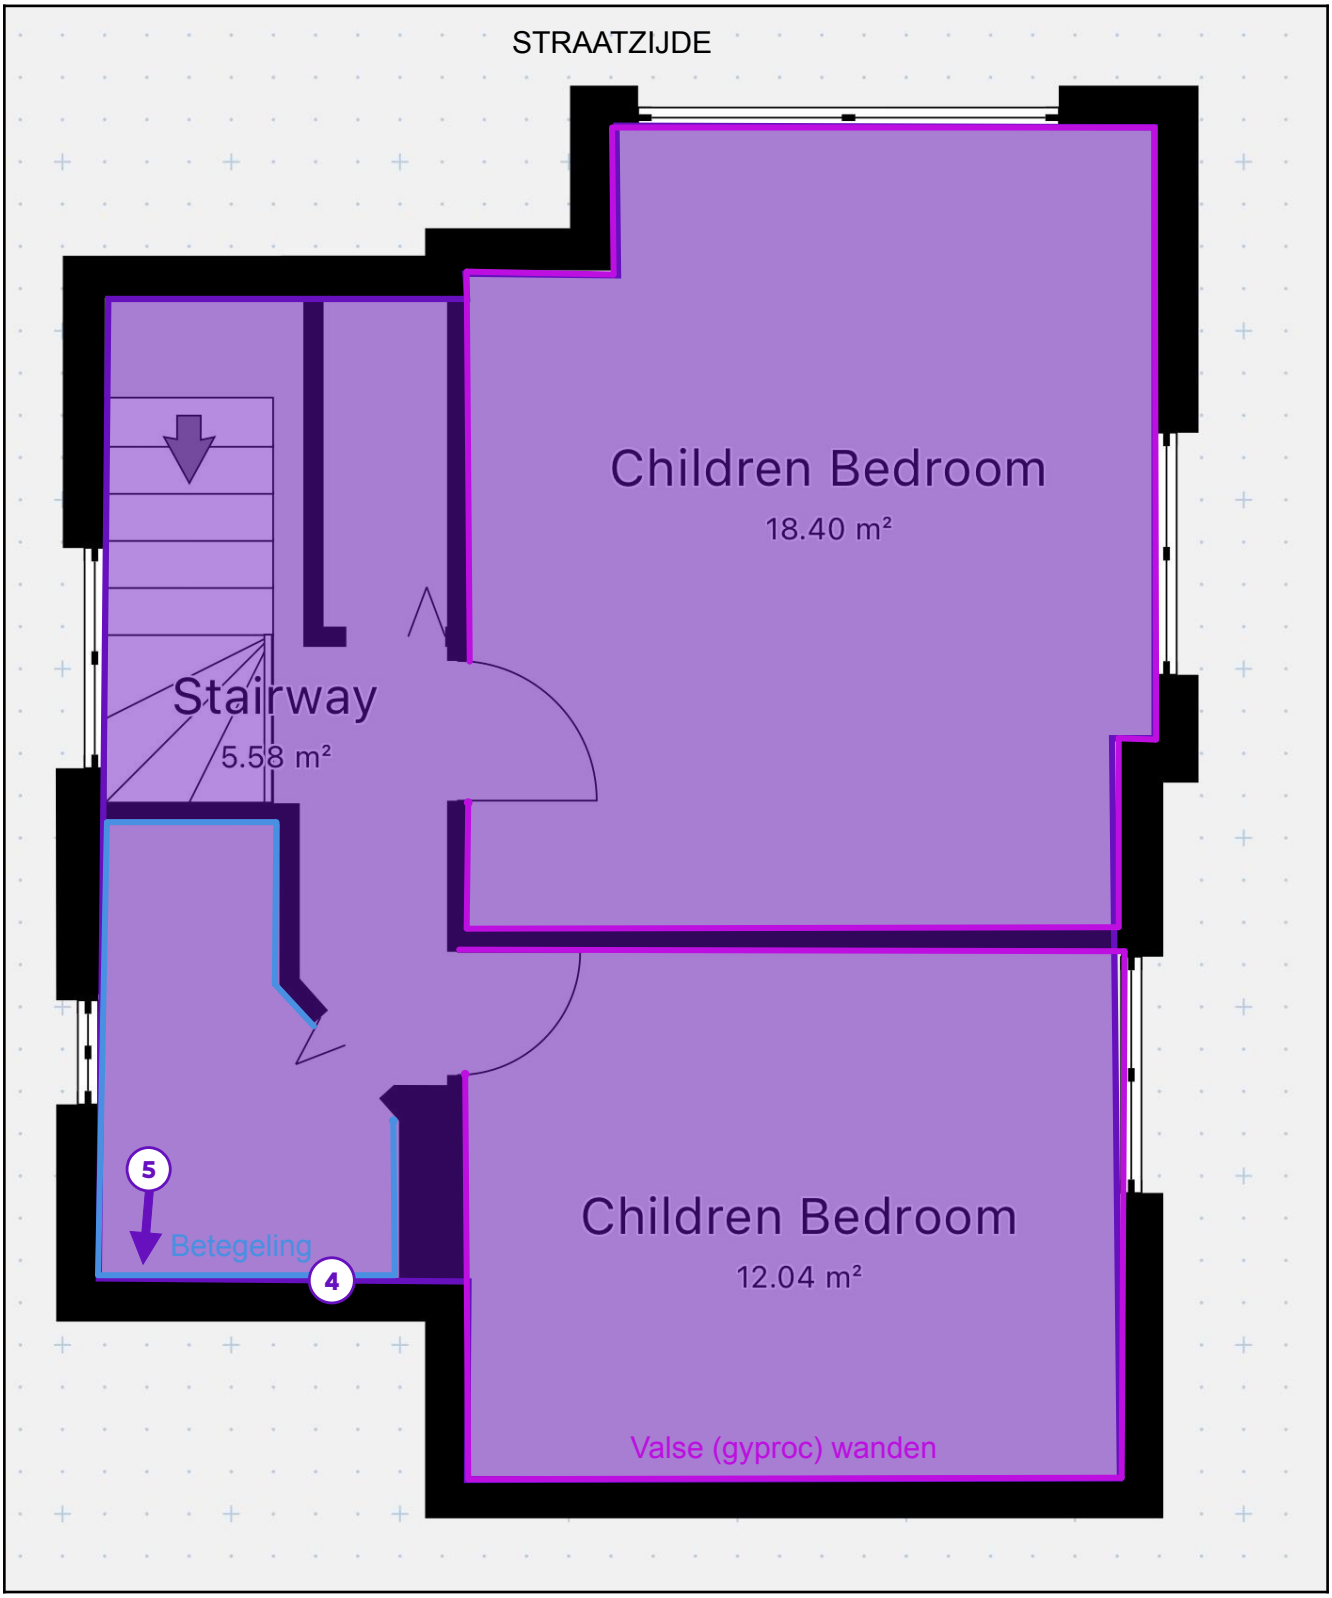
# Plan 1.5: Tweede verdieping

| 4. Ruimte achter plafonds. | Advies | - |
| 5. Tegellijm niet zichtbaar | Advies | - |

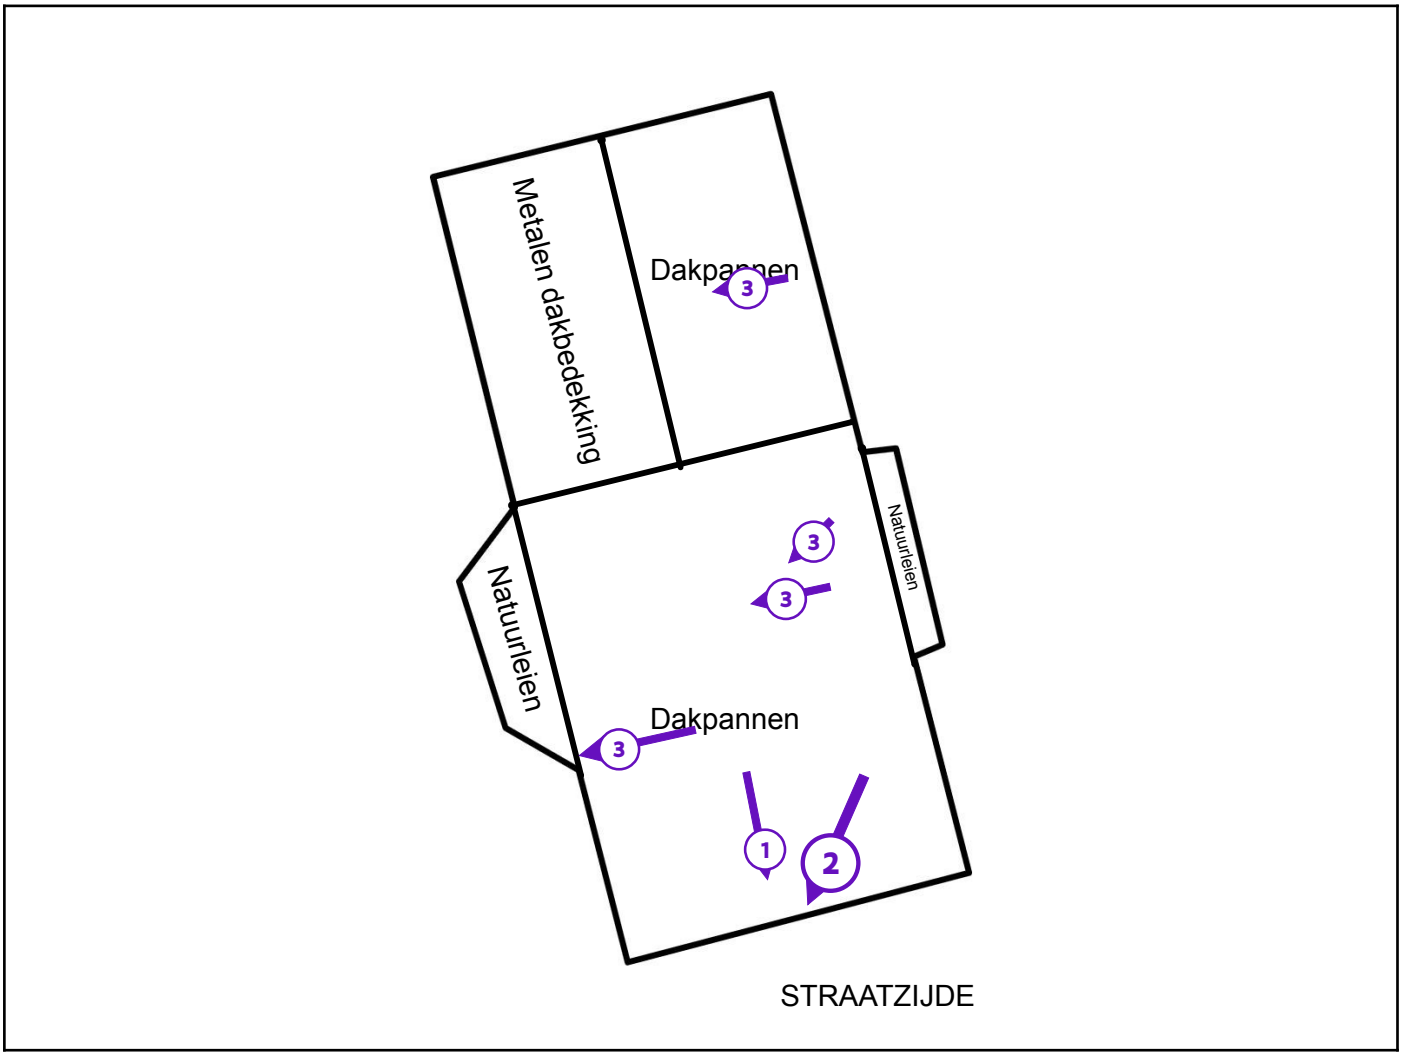
# Plan 1.6: Dakenplan woning

| Beschrijving | Type | Actie |
|---|---|---|
| 1. Plat dak niet zichtbaar ( tijdelijke beperking) | Beperking | - |
| 2. Plat dak niet zichtbaar (tijdelijke beperking) | Beperking | - |
| 3. Schouw op het dak (beperkingsfiche) | Beperking | - |

**Uitleg van de asbestdeskundige:** Het platdak is niet waarneembaar en situeert zich hoger dan 3.50m te rekenen vanaf een veilige ondergrond, bij werken extra controle bv door middel van een stelling, hoogtewerker....

**Uitleg van de asbestdeskundige:** Het platdak aan de voorzijde van de woning is niet waarneembaar en situeert zich hoger dan 3.50m te rekenen vanaf een veilige ondergrond. Bij werken is een extra controle aangewezen bv. door middel van een stelling of hoogtewerker.

**Uitleg van de asbestdeskundige:** Bij werken (dak of reiniging schouw) kan een stelling geplaatst worden , het is niet duidelijk of er asbestverdachte materialen aanwezig zijn in/rond de schouw.

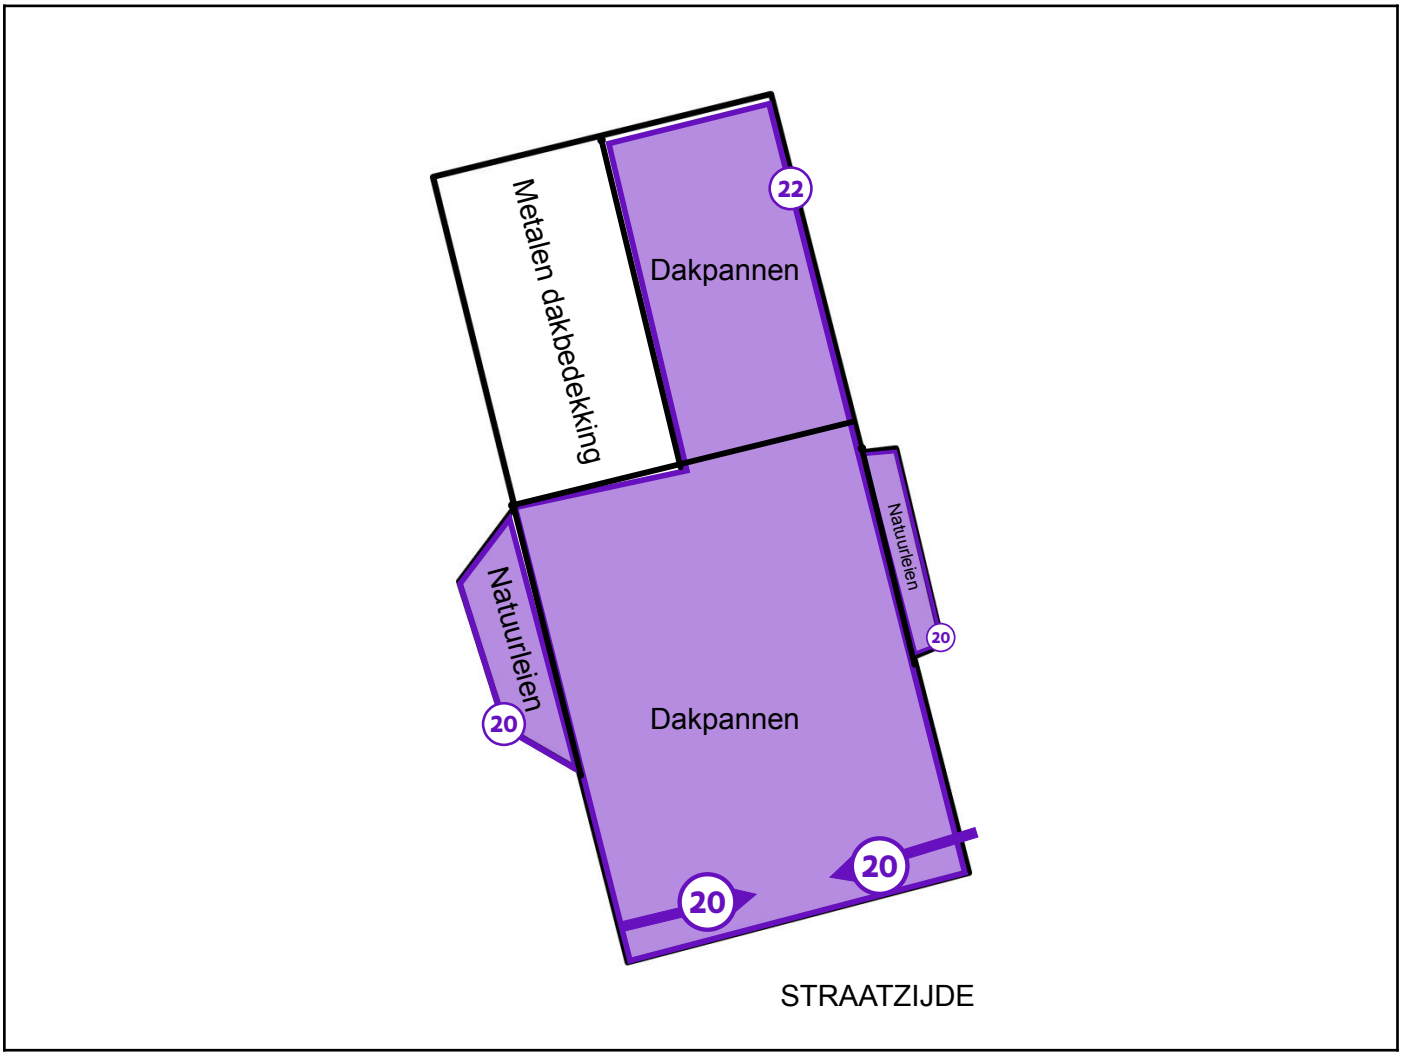
# Plan 1.7: Dakenplan woning

| Beschrijving | Type | Actie |
|---|---|---|
| 20. Natuurleien niet verdacht | Overige ruimte of materiaal | - |
| 22. onderdak (niet aanwezig) | Overige ruimte of materiaal | - |

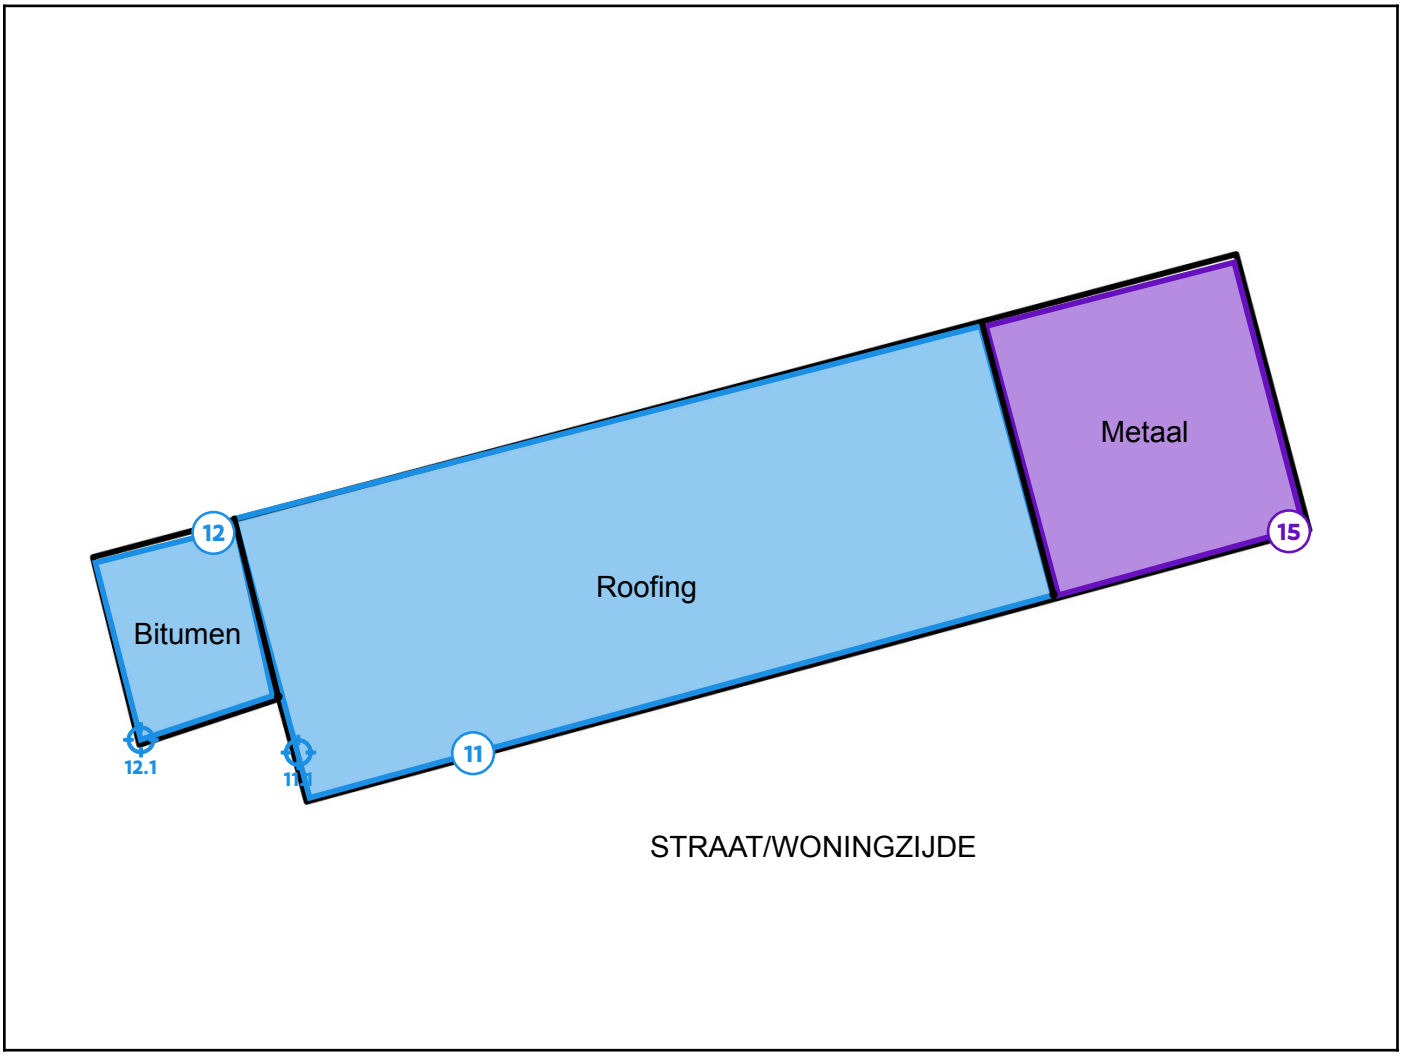
# Plan 2.1: Bijgebouw plan

| Beschrijving | Type | Actie |
|---|---|---|
| 11. Roofing (met staalname) | Geen asbest | - |
| 12. Golfplaten (met staalname) | Geen asbest | - |
| 15. Dakbedekking praktijk: gedeeltelijk niet verdacht. | Overige ruimte of materiaal | - |

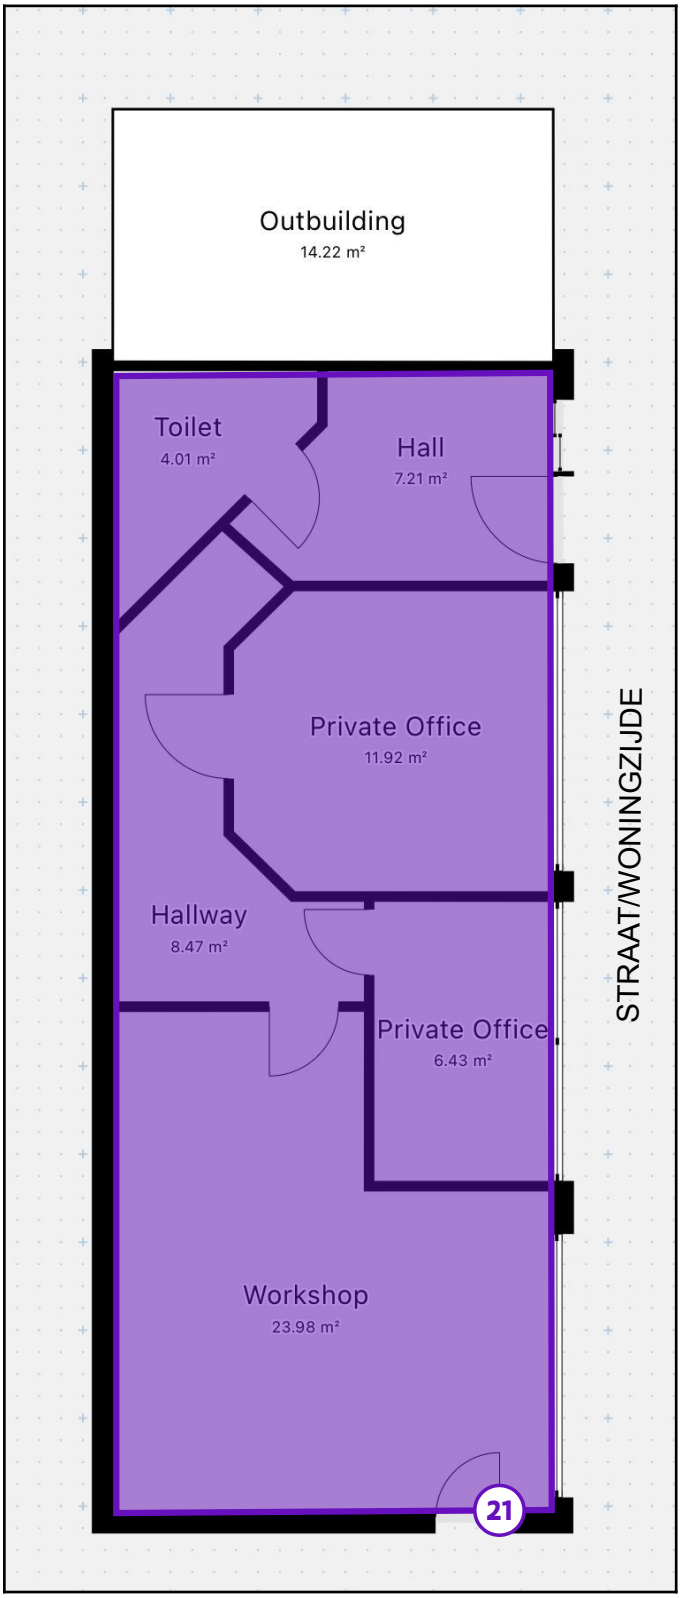
# Plan 2.2: Praktijk

| 21. Onderdak praktijk (niet waarneembaar) | Overige ruimte of materiaal | - |

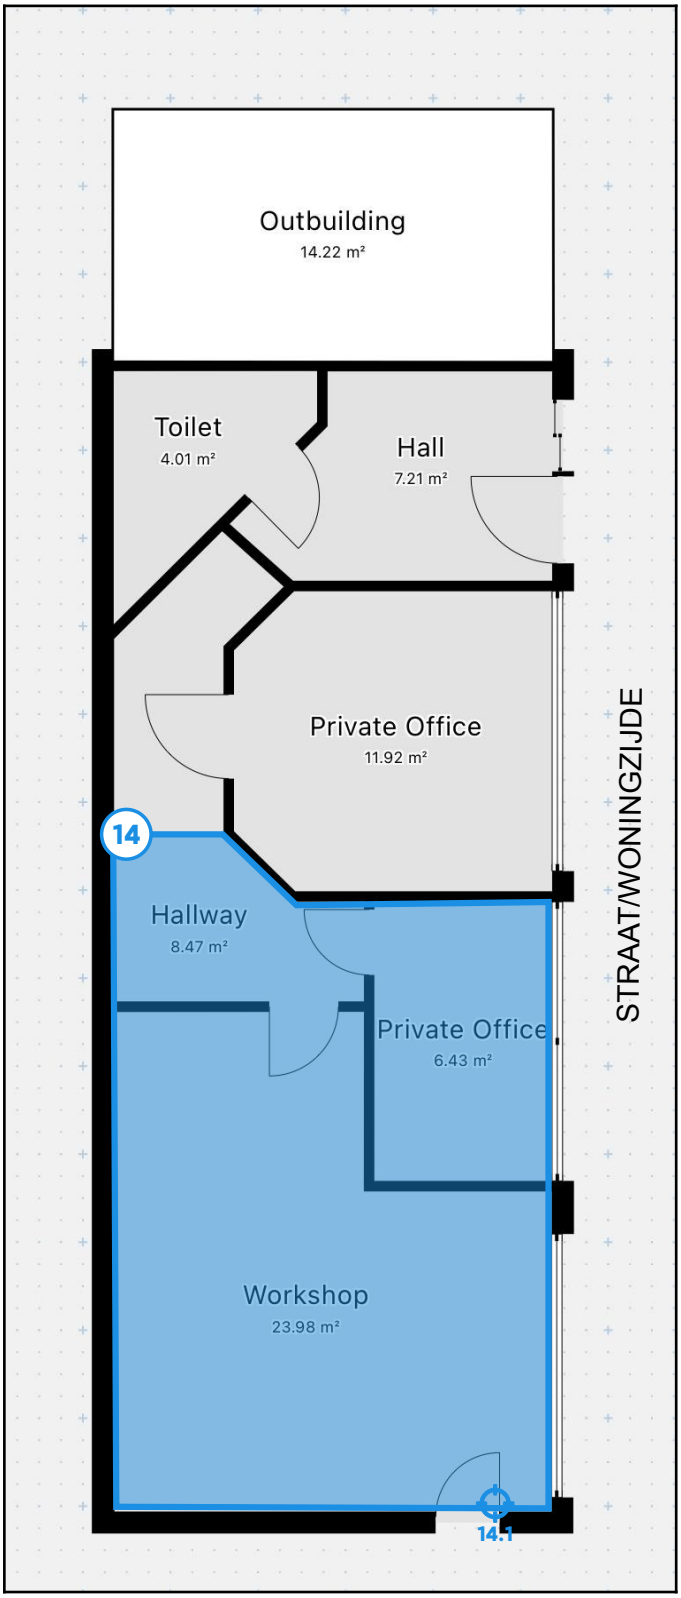
# Plan 2.3: Praktijk

| 14. Vinylvloer met kartonlaag losliggend | Geen asbest | - |

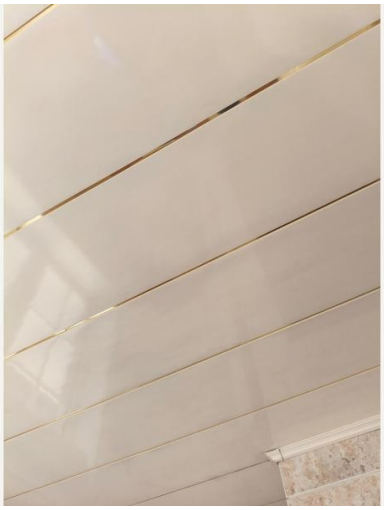
# Fiche 4: Ruimte achter plafonds.

Er zijn plafonds afgewerkt met valse plafonds. Het is niet duidelijk of er pleisterwerk of ander verdacht asbestmateriaal aanwezig is achter/op deze valse plafonds. Het is aangewezen om bijkomend onderzoek uit te voeren bij werken. Zonder destructieve handeling is het niet mogelijk om na te gaan of er asbesthoudende materialen aanwezig zijn achter de plafond afwerking. Als bij sloop of renovatie blijkt dat er achter deze plafonds nog pleisterwerk of asbest verdachte toepassingen aanwezig zijn, moet dit bemonsterd worden.

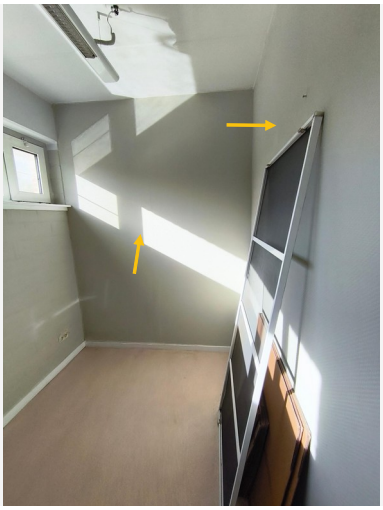
# Fiche 6: Ruimte achter wanden.

In de praktijkruimte zijn er wanden afgewerkt met/als valse wanden. Het is niet duidelijk of er pleisterwerk of ander verdacht asbestmateriaal aanwezig is achter/op deze valse wanden. Het is aangewezen om bijkomend onderzoek uit te voeren bij werken. Zonder destructieve handeling is het niet mogelijk om na te gaan of er asbesthoudende materialen aanwezig zijn achter de wand afwerking. Als bij sloop of renovatie blijkt dat er achter deze wanden nog pleisterwerk of asbest verdachte toepassingen aanwezig zijn, moet dit bemonsterd worden.

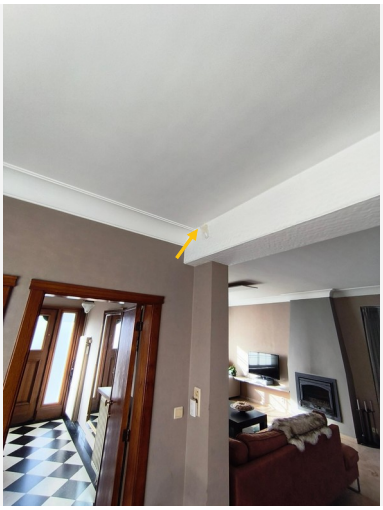
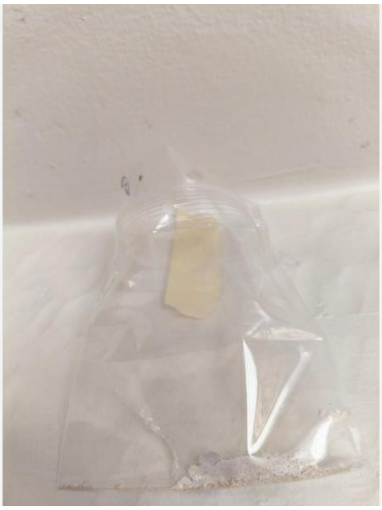
# Fiche 8: Plafondpleister

Geen asbest

| # | Type | Referentie | Resultaat |
|---|---|---|---|
| 8.1 | Mengmonster | 02 | Geen asbest |

| **Opmerking** | Volgens het inspectieprotocol is een monstername van het pleisterwerk verplicht om dit te identificeren als niet-asbesthoudend.<br><br>Locatie staalnames: individuele ruimte: woonkamer GLV / natte ruimte: keuken GLV / stookplaats: niet beschikbaar (baksteen welfsels) / traphal: traphal GLV.<br><br>De vermelde oppervlaktes en volumes betreffen een beredeneerde schatting. Er worden geen rechten verleend aan deze oppervlaktes/volumes. De dikte is een schatting die voorkomt uit de monsterplaatsen en is daarom niet altijd representatief. |

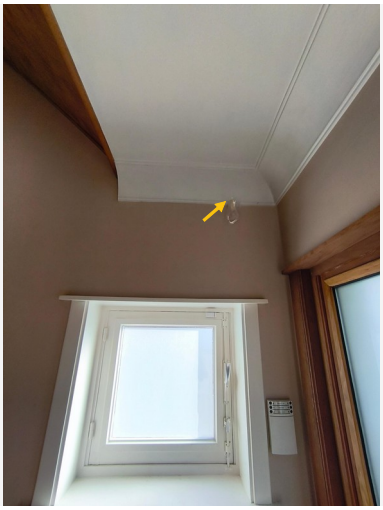
# Fiche 9: Sierlijsten (met staalname)

Geen asbest

| # | Type | Referentie | Resultaat |
|---|---|---|---|
| 9.1 | Mengmonster | 04 | Geen asbest |

| **Opmerking** | Mengstaal werd genomen in de traphal. De sierlijsten in de traphal en de woonkamer zijn identiek. |

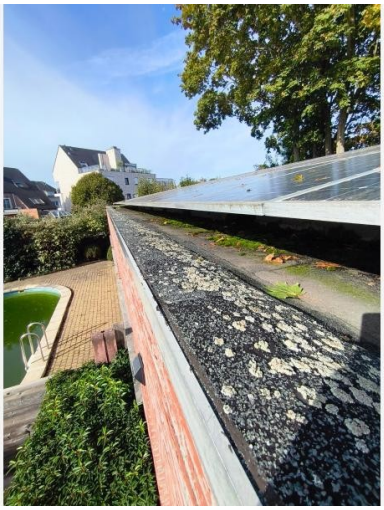
# Fiche 11: Roofing (met staalname)

Geen asbest

| # | Type | Referentie | Resultaat |
|---|---|---|---|
| 11.1 | Puntmonster | 08 | Geen asbest |

| **Opmerking** | Er werd een staal genomen aan een uitstekend stuk roofing waardoor de waterdichtheid niet in het gedrang komt. Er kan niet uitgesloten worden dat er onderlagen aanwezig zijn (bij dakwerken is een extra controle aangewezen). De vermelde oppervlaktes, diktes en volumes betreffen een beredeneerde schatting. Er worden geen rechten verleend aan deze oppervlaktes/diktes/volumes. |

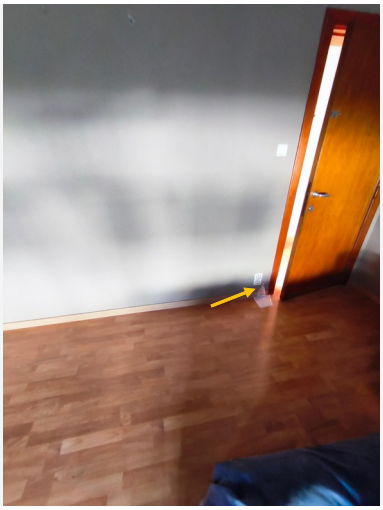
# Fiche 13: Muurpleister

Geen asbest

| # | Type | Referentie | Resultaat |
|---|---|---|---|
| 13.1 | Mengmonster | 01 | Geen asbest |

| **Opmerking** | Volgens het inspectieprotocol is een monstername van het pleisterwerk verplicht om dit te identificeren als niet-asbesthoudend.<br><br>Locatie staalnames: individuele ruimte: slaapkamer ouders V+1 / natte ruimte: keuken GLV / stookplaats: niet beschikbaar (cementering) / traphal: traphal GLV (in kast nutsvoorzieningen). De vermelde oppervlaktes en volumes betreffen een beredeneerde schatting. Er worden geen rechten verleend aan deze oppervlaktes/volumes. De dikte is een schatting die voorkomt uit de monsterplaatsen en is daarom niet altijd representatief. |
