Asbestinventarisattest

Kampioenstraat 44/202, 2020 Antwerpen

Attestnummer : **20261008-000356.000**
Uitgegeven op : **08.10.2026**
Geldig tot : **08.10.2036**

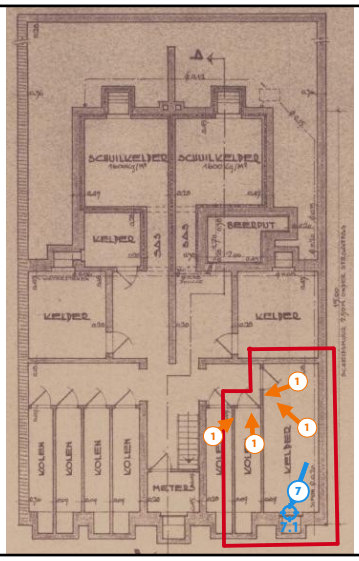
Plan 1.1: Plan kelder

Beschrijving	Type	Actie
1. Bakeliet schakelaars/lichtpunt	Asbestmateriaal	Verwijderen
7. Stopverf houten ramen in de kelder.	Geen asbest	-
7.1 Code: S04	Puntmonster	-

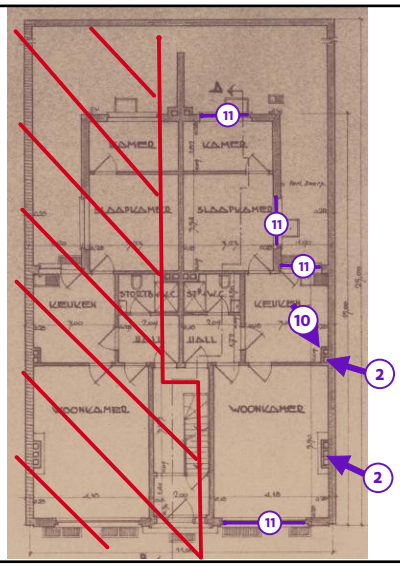
Plan 1.3: Plan appartement

Beschrijving	Type	Actie
2. Schouw	Beperking	-
10. CV-ketel (niet verdacht)	Overige ruimte of materiaal	-
11. Kit aan de ramen	Overige ruimte of materiaal	-

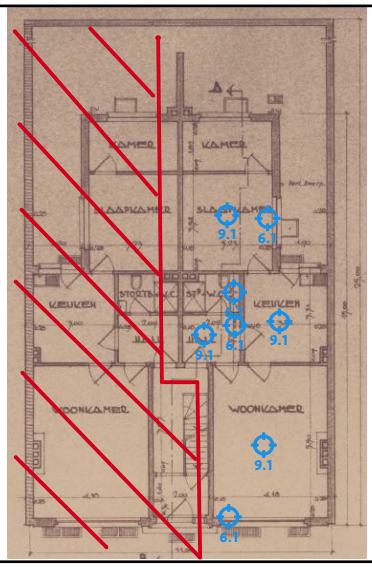
Plan 1.4: Plan appartement

Beschrijving	Type	Actie
6. Pleisterwerk wanden	Geen asbest	-
6.1 Code: S01	Mengmonster	-
9. Pleisterwerk plafonds	Geen asbest	-
9.1 Code: S02	Mengmonster	-

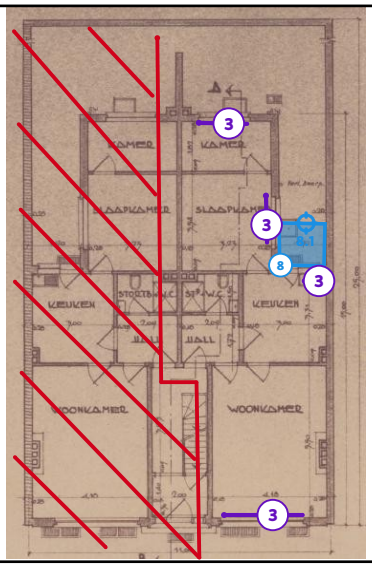
Plan 1.5: Plan appartement

Beschrijving	Type	Actie
3. Raamtabletten zijn natuursteen en pvc.	Advies	-
8. Stopverf tussen metalen profielen van terras afdak en glas.	Geen asbest	-
8.1 Code: S03	Puntmonster	-

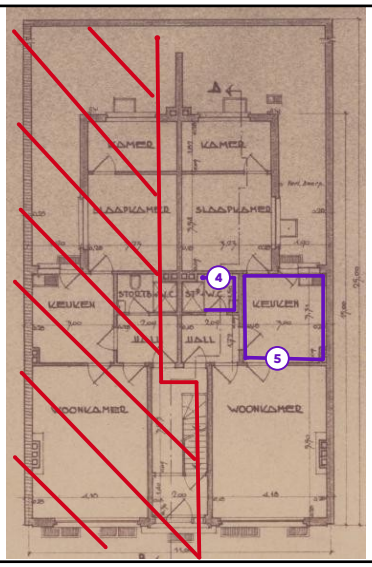
Plan 1.6: Plan appartement

Beschrijving	Type	Actie
4. Faiencetegels (lijm) badkamer.	Advies	-
5. Faiencetegels (lijm) keuken.	Advies	-

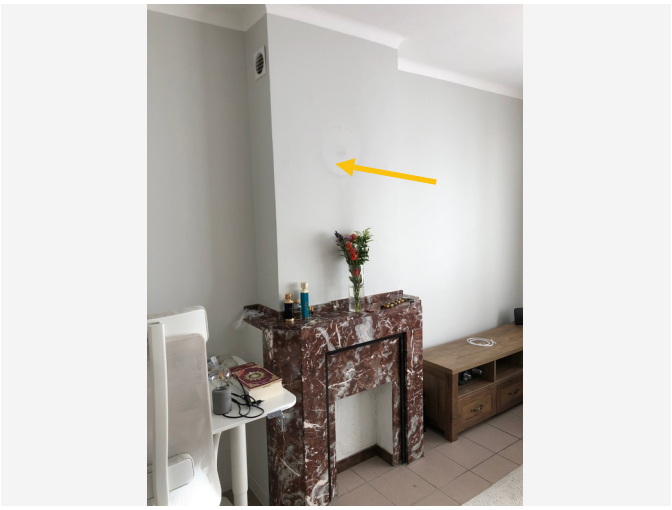
Fiche 2: Schouw

Tijdelijke beperking

Reden: Het te onderzoeken materiaal situeert zich hoger dan 3,50 m te rekenen vanaf een veilige ondergrond

Uitleg van de asbestdeskundige: De schouw bevat binnenin mogelijk een asbestcement rookgaskanaal. Laat dit onderzoeken bij eventuele werken.

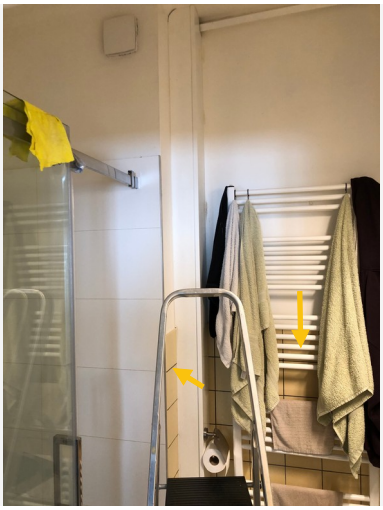
Fiche 4: Faiencetegels (lijm) badkamer.

Binnenwanden en/of plafonds afgewerkt met een intacte laag faiencetegels zonder zichtbare beschadigingen. Inspectie van de onderliggende lijmlaag is niet mogelijk zonder uitbreiding naar een destructief onderzoek.

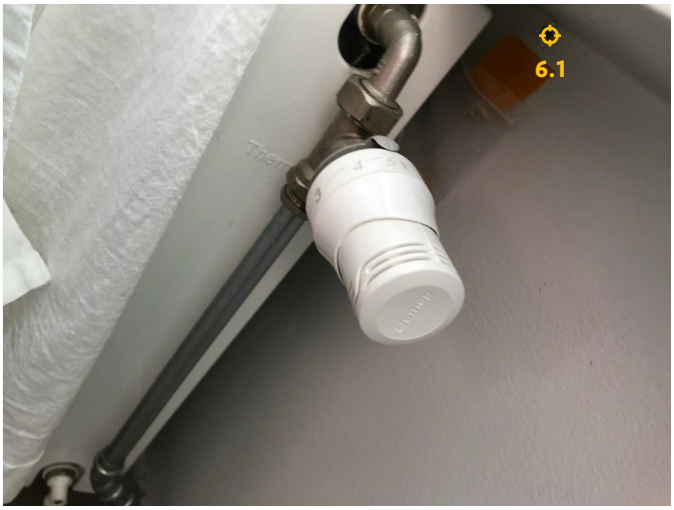
Fiche 6: Pleisterwerk wanden

Geen asbest

#	Type	Referentie	Resultaat
6.1	Mengmonster	S01	Geen asbest

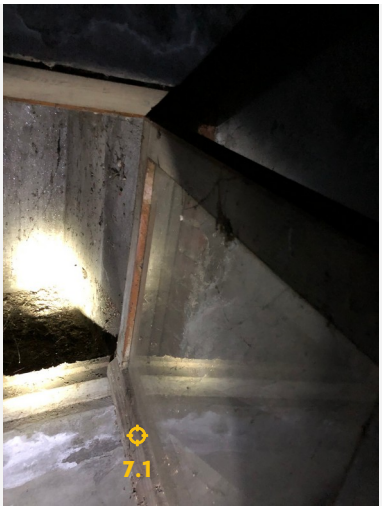
Fiche 7: Stopverf houten ramen in de kelder.

Geen asbest

#	Type	Referentie	Resultaat
7.1	Puntmonster	S04	Geen asbest

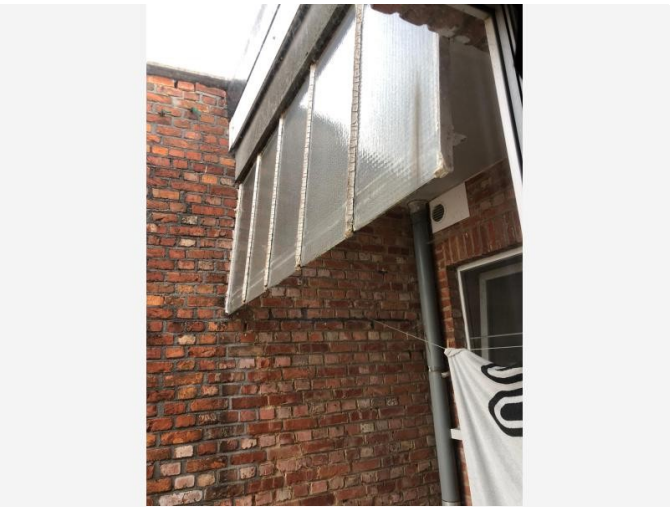
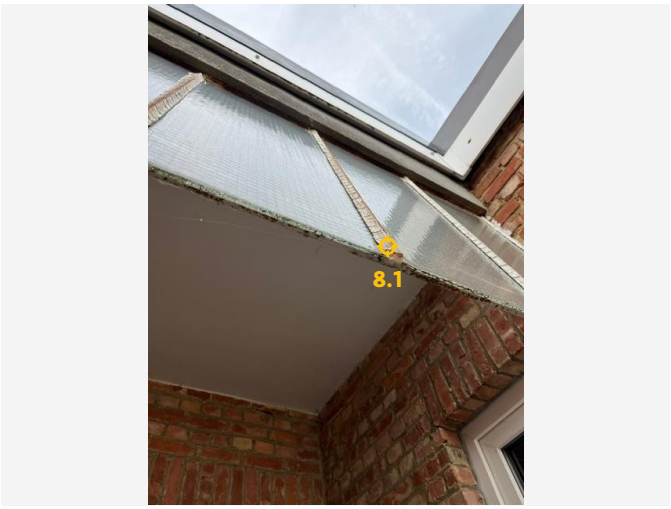
Fiche 8: Stopverf tussen metalen profielen van terras afdak en glas.

Geen asbest

#	Type	Referentie	Resultaat
8.1	Puntmonster	S03	Geen asbest
