Asbestinventarisattest

Reggerstraat 67, 3770 Riemst

Attestnummer : **20240627-000411.000**
Uitgegeven op : **27.06.2024**
Geldig tot : **Onbeperkt** (er werden geen asbestmaterialen aangetroffen)

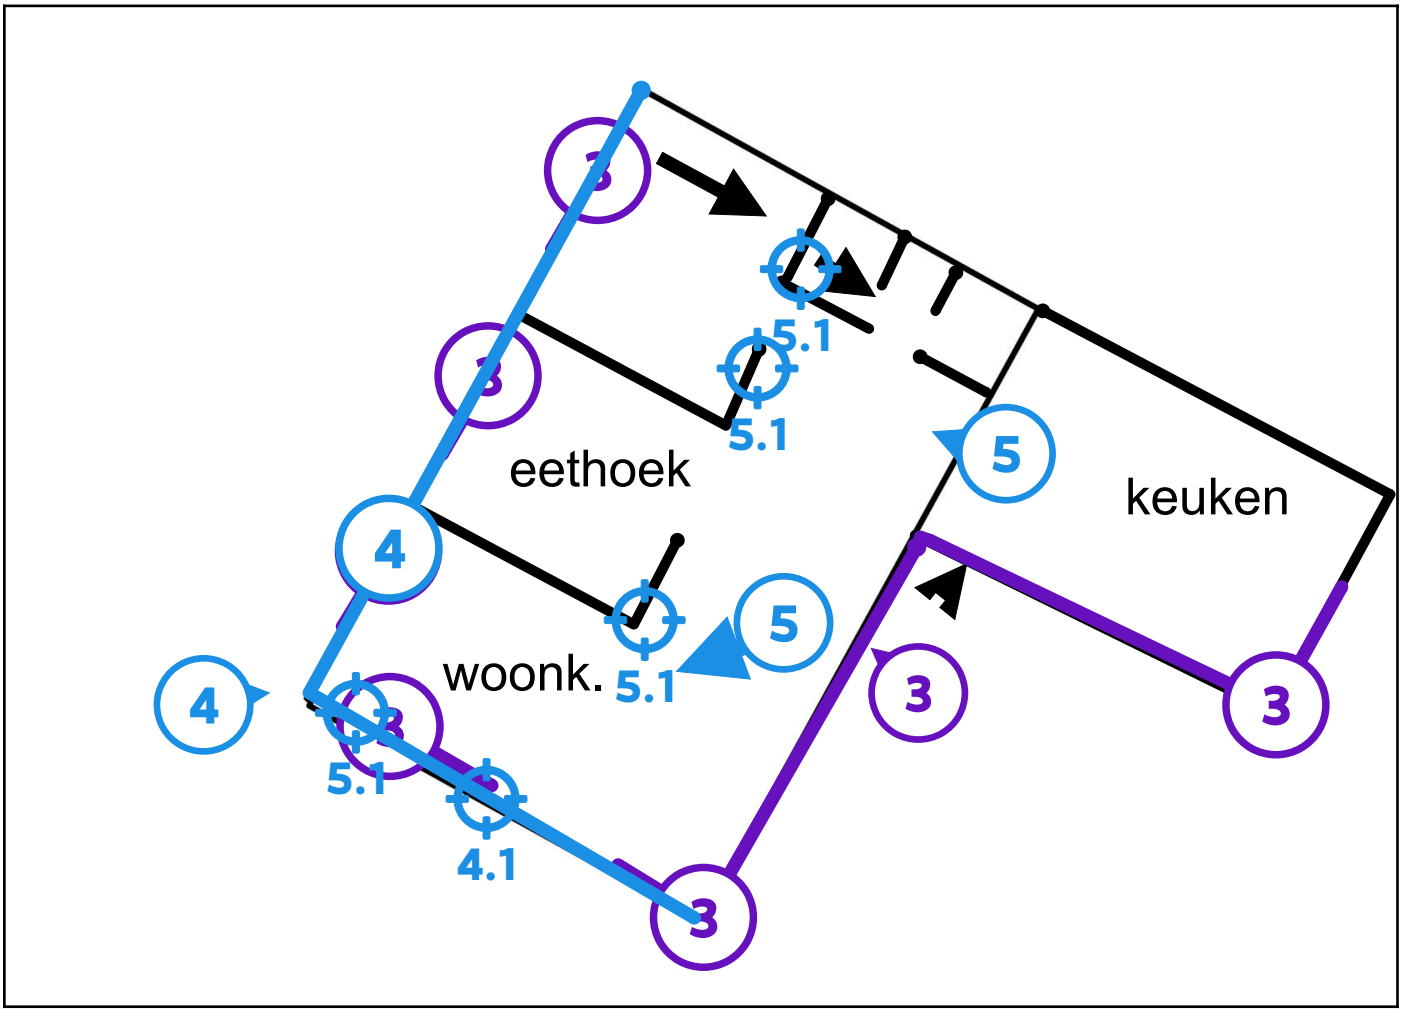
Plan 1.1: nv0

Beschrijving	Type	Actie
3. siliconen ramen	Advies	-
4. gevelpleister	Geen asbest	-
4.1 Code: r002428159	Puntmonster	-
5. pleister wanden	Geen asbest	-
5.1 Code: r002427835	Mengmonster	-

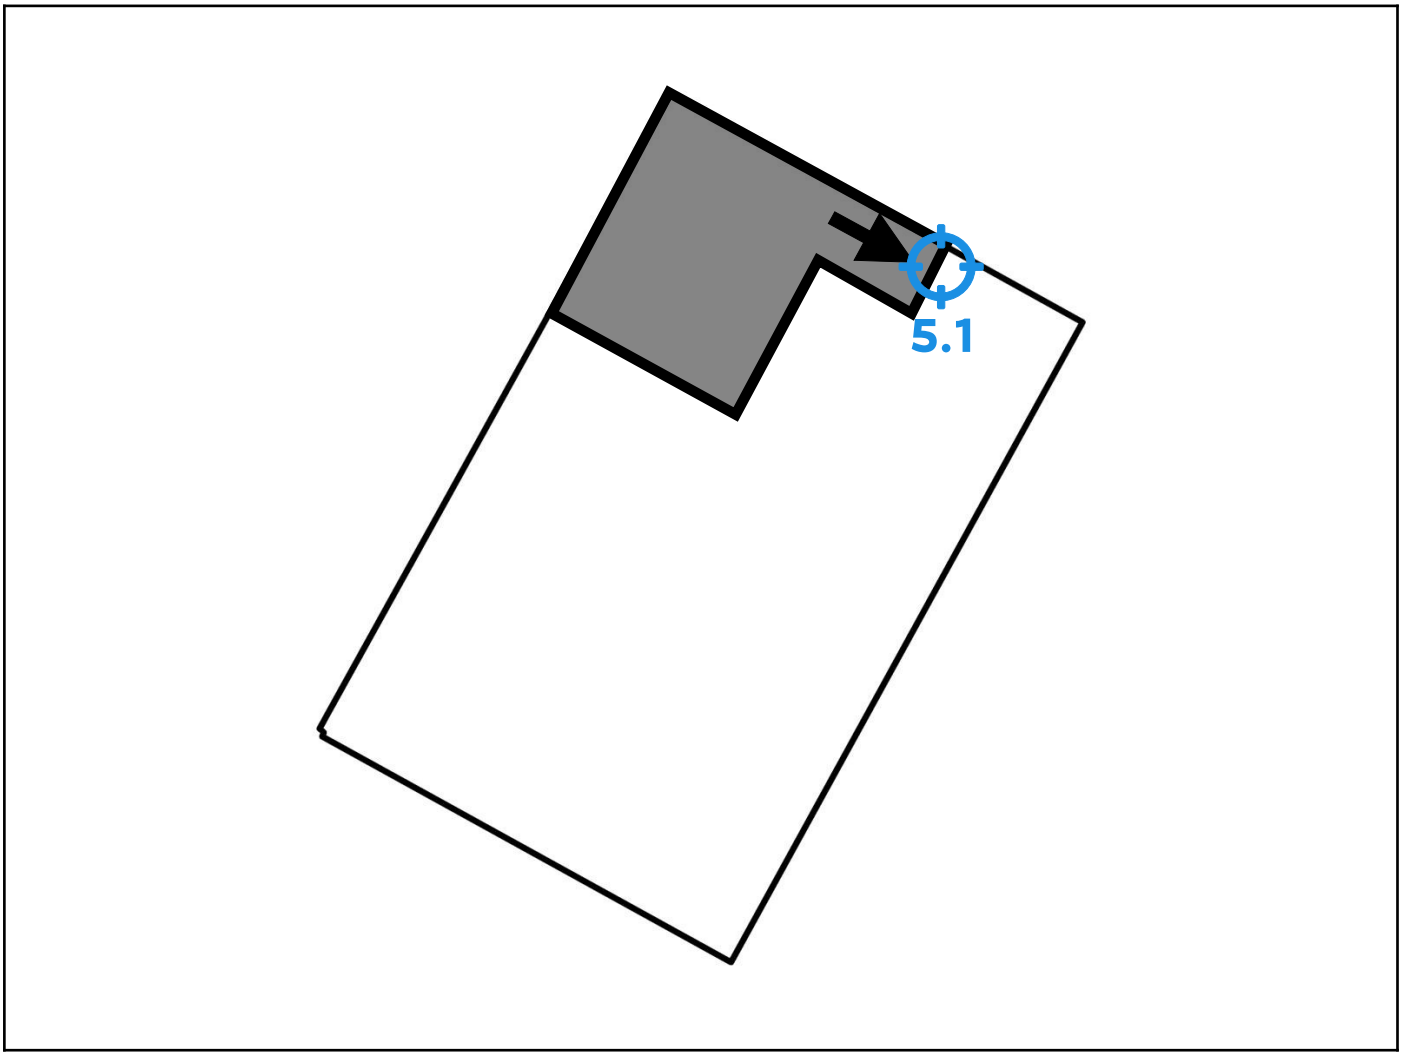
Plan 1.2: kelder

Beschrijving	Type	Actie
5. pleister wanden	Geen asbest	-
5.1 Code: r002427835	Mengmonster	-

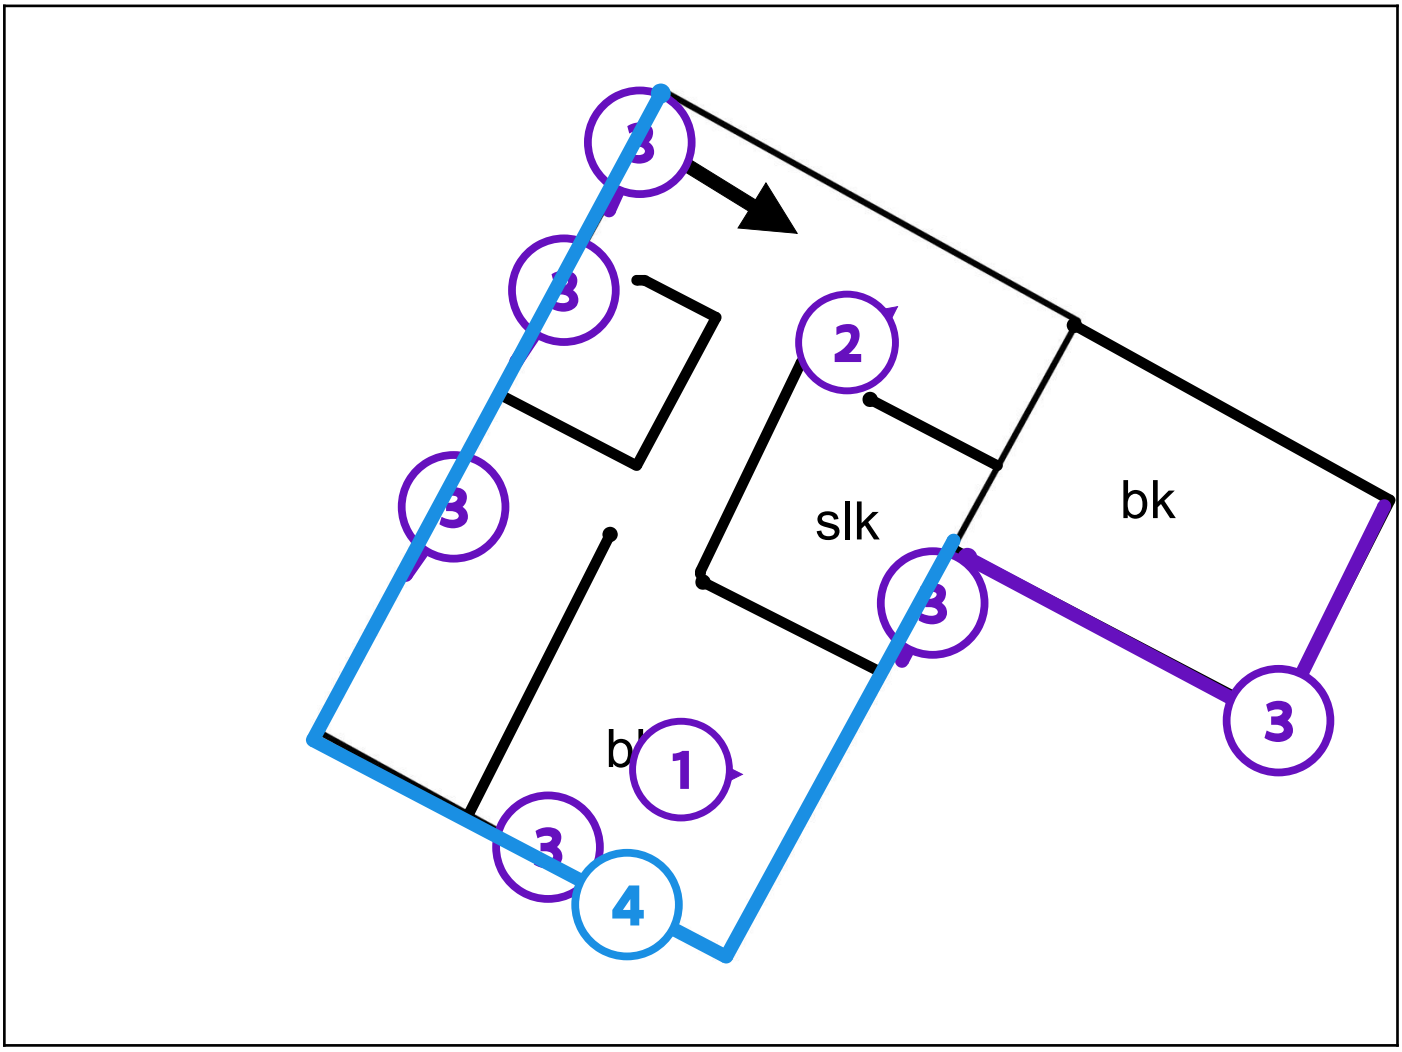
Plan 1.3: nv1

Beschrijving	Type	Actie
1. onderdak woning	Beperking	-
2. plafonds	Advies	-
3. siliconen ramen	Advies	-
4. gevelpleister	Geen asbest	-

Uitleg van de asbestdeskundige: langs binnen was het onderdak niet zichtbaar

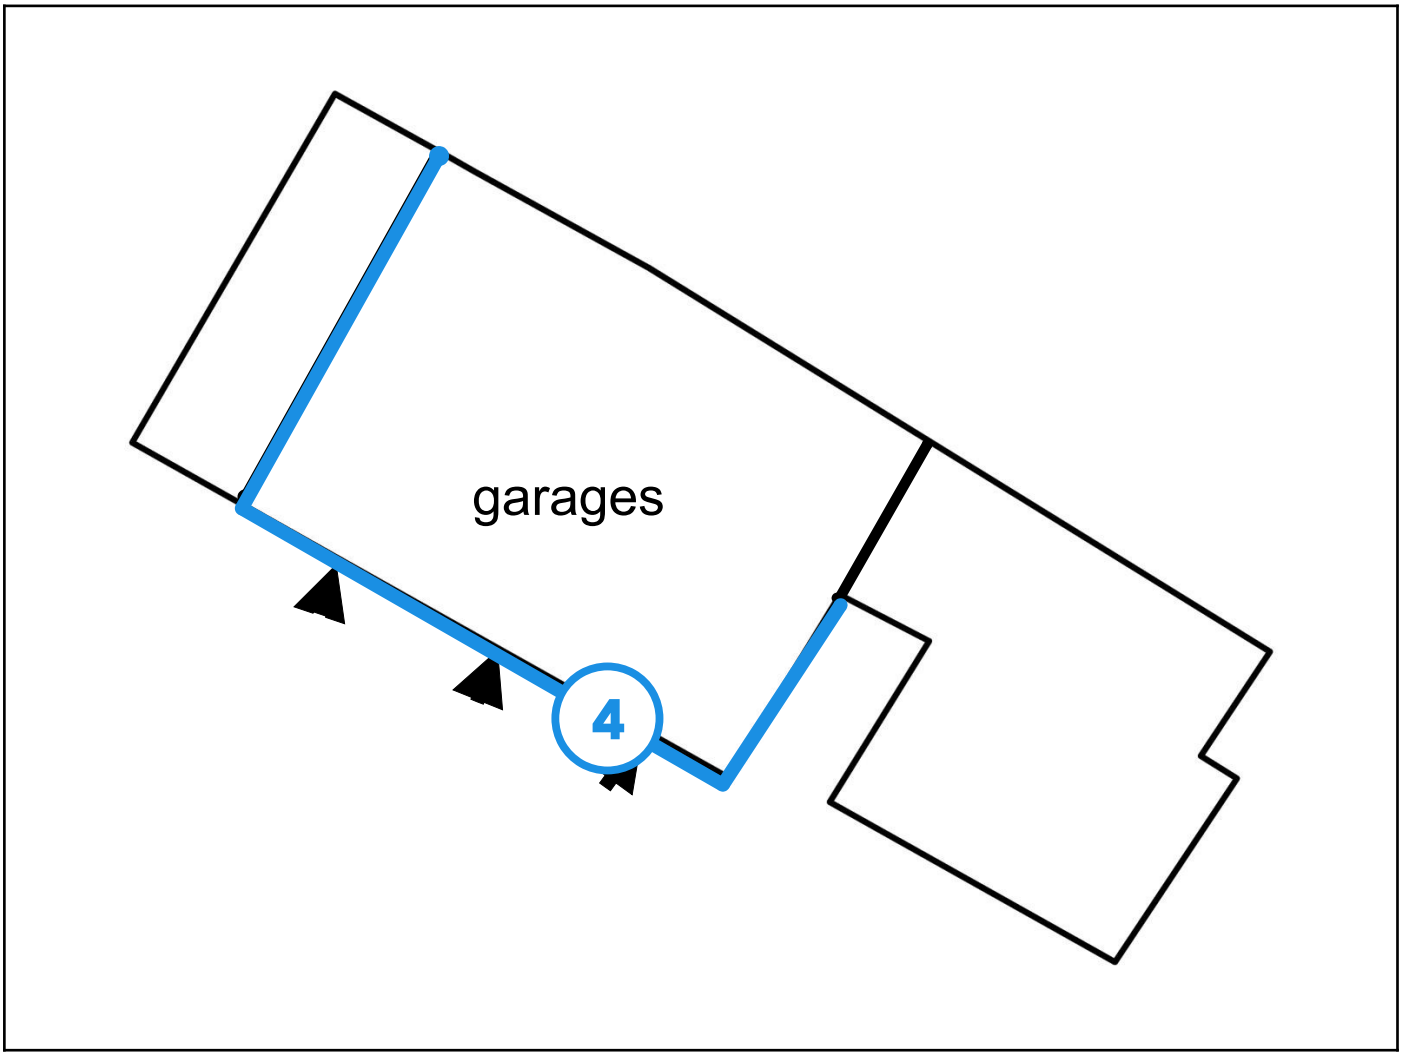
Plan 2.1: garages

Beschrijving	Type	Actie
4. gevelpleister	Geen asbest	-

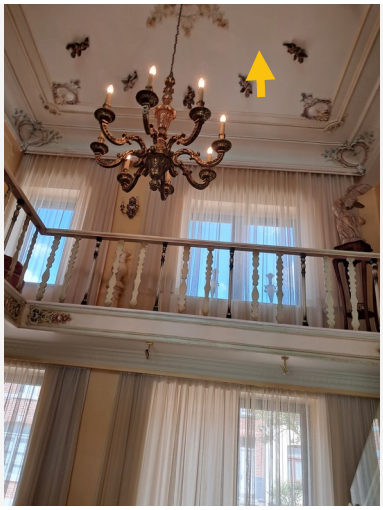
Fiche 2: plafonds

de plafonds zijn van gipskartonplaten en zijn niet asbestverdacht

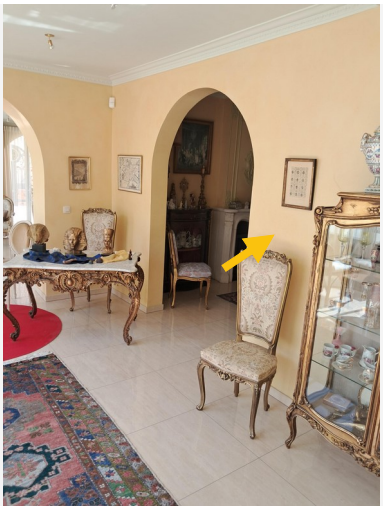
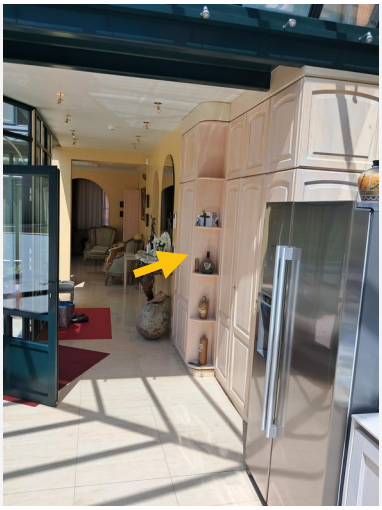
Fiche 5: pleister wanden

Geen asbest

#	Type	Referentie	Resultaat
5.1	Mengmonster	r002427835	Geen asbest

Beschrijving	pleister wanden
Omgeving	Binnen
Primaire drager	Binnenwand
Bindmiddel van materiaal	Gips - kalk
Gebondenheid op basis van bindmiddel	Niet-hechtgebonden
Hoeveelheid (oppervlakte - dikte - aantal)	• 360,00 m^2 - 1,00 cm - 1 stuk
Totaal volume	3,60 m^3
Identificatiemethode	Vaststelling met monstername
Destructieve handeling voor identificatie	Nee
Opmerking	behalvde de tuinkamers , de kelder , de garages en de stal is alles gepleisterd
