Asbestinventarisattest

Grote Markt 23/2, 2300 Turnhout

Attestnummer : **20261012-000072.000**
Uitgegeven op : **12.10.2026**
Geldig tot : **12.10.2036**

Asbestveilig (maar niet asbestvrij)

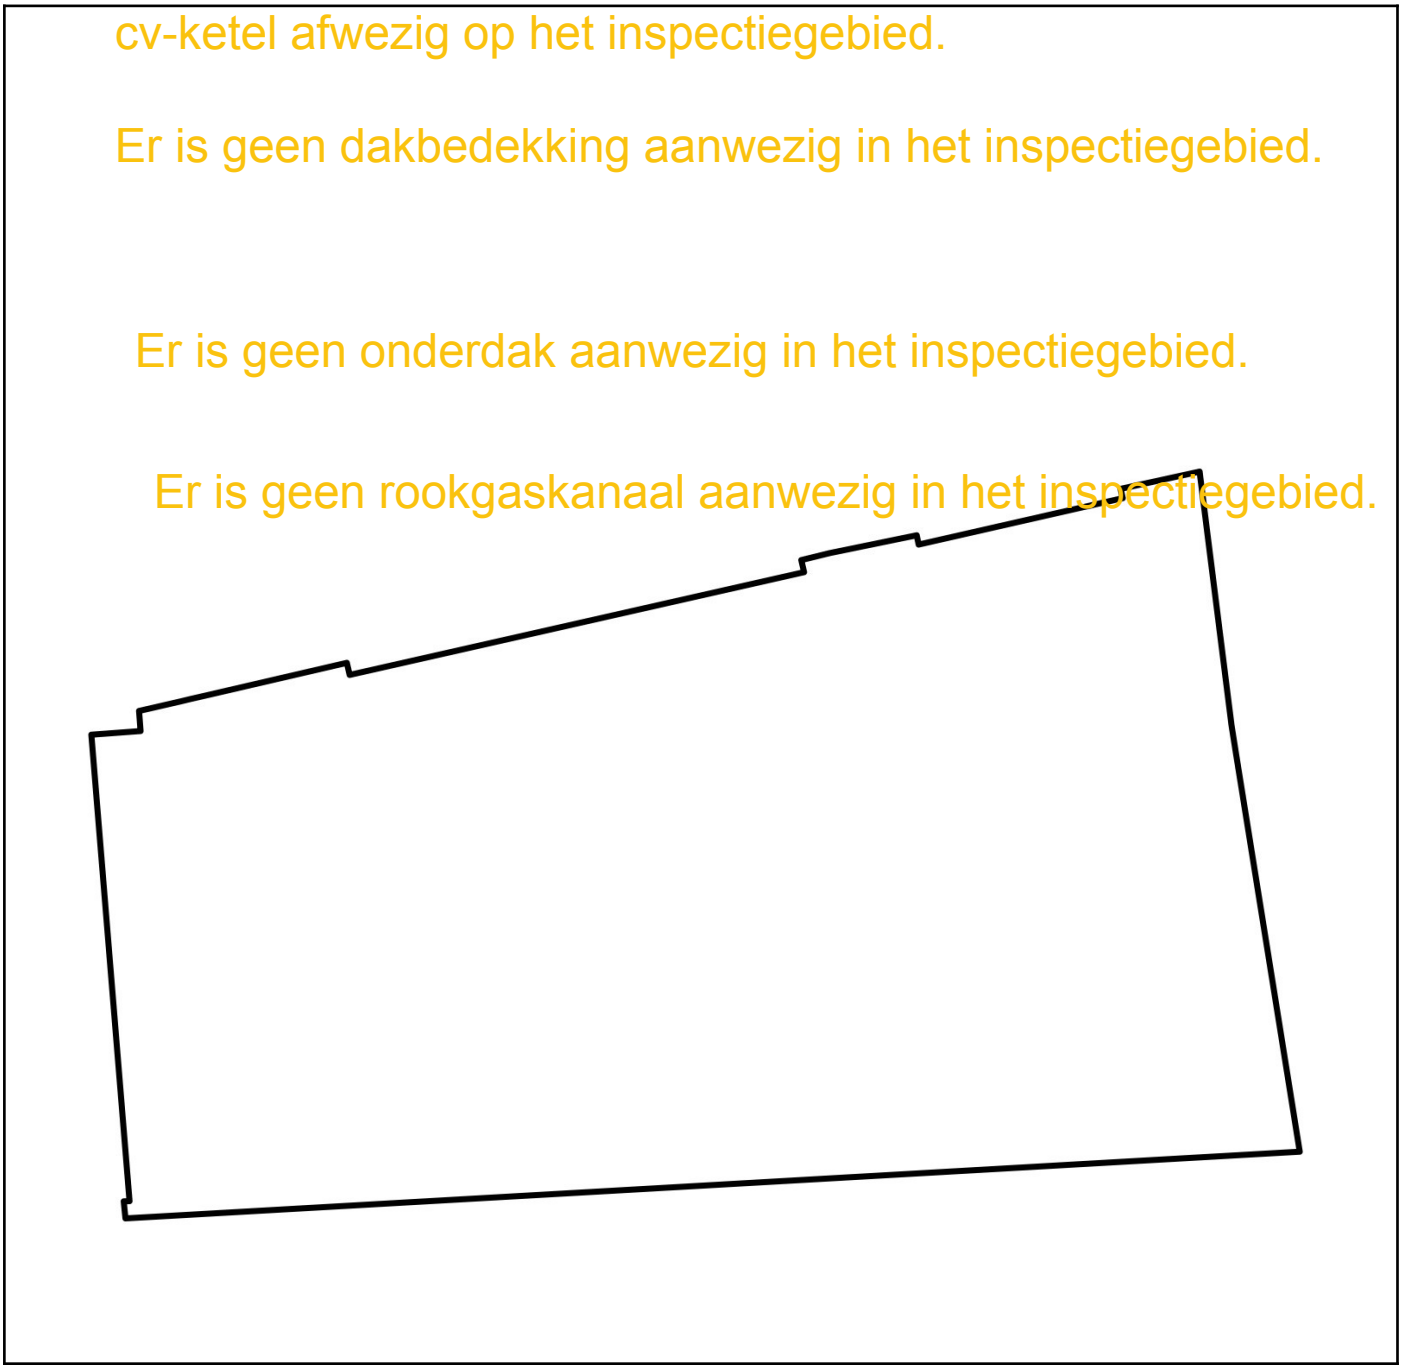
Plan 1.1: Hoofdgebouw plan

Beschrijving	Type	Actie
12. dakbedekking (niet aanwezig)	Overige ruimte of materiaal	-
13. onderdak (niet aanwezig)	Overige ruimte of materiaal	-
14. CV Ketel niet aanwezig	Overige ruimte of materiaal	-

15. rookgaskanalen (niet aanwezig)	Overige ruimte of materiaal	-

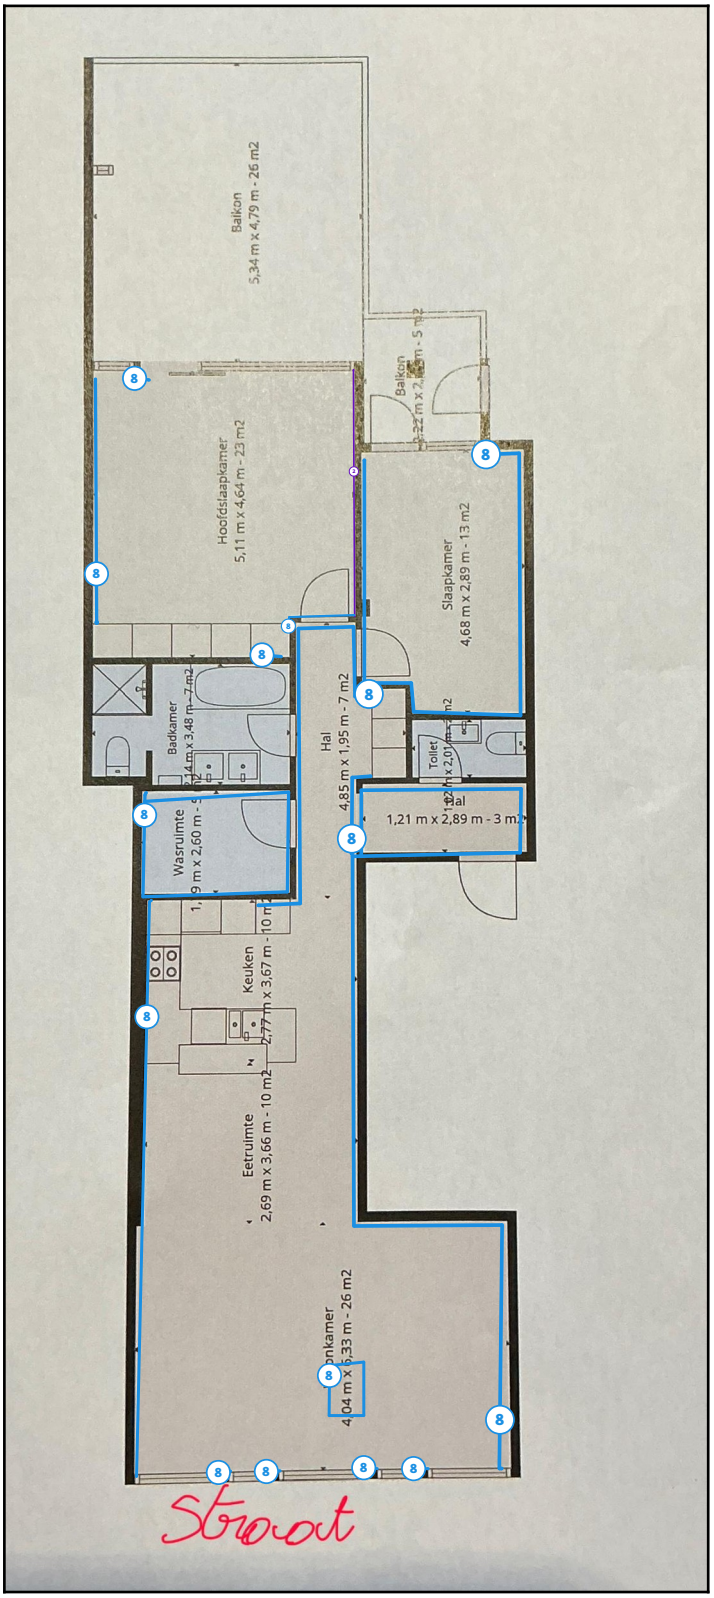
Plan 1.2: Appartement

2. Valse wanden	Advies	-
8. Muurpleister	Geen asbest	-

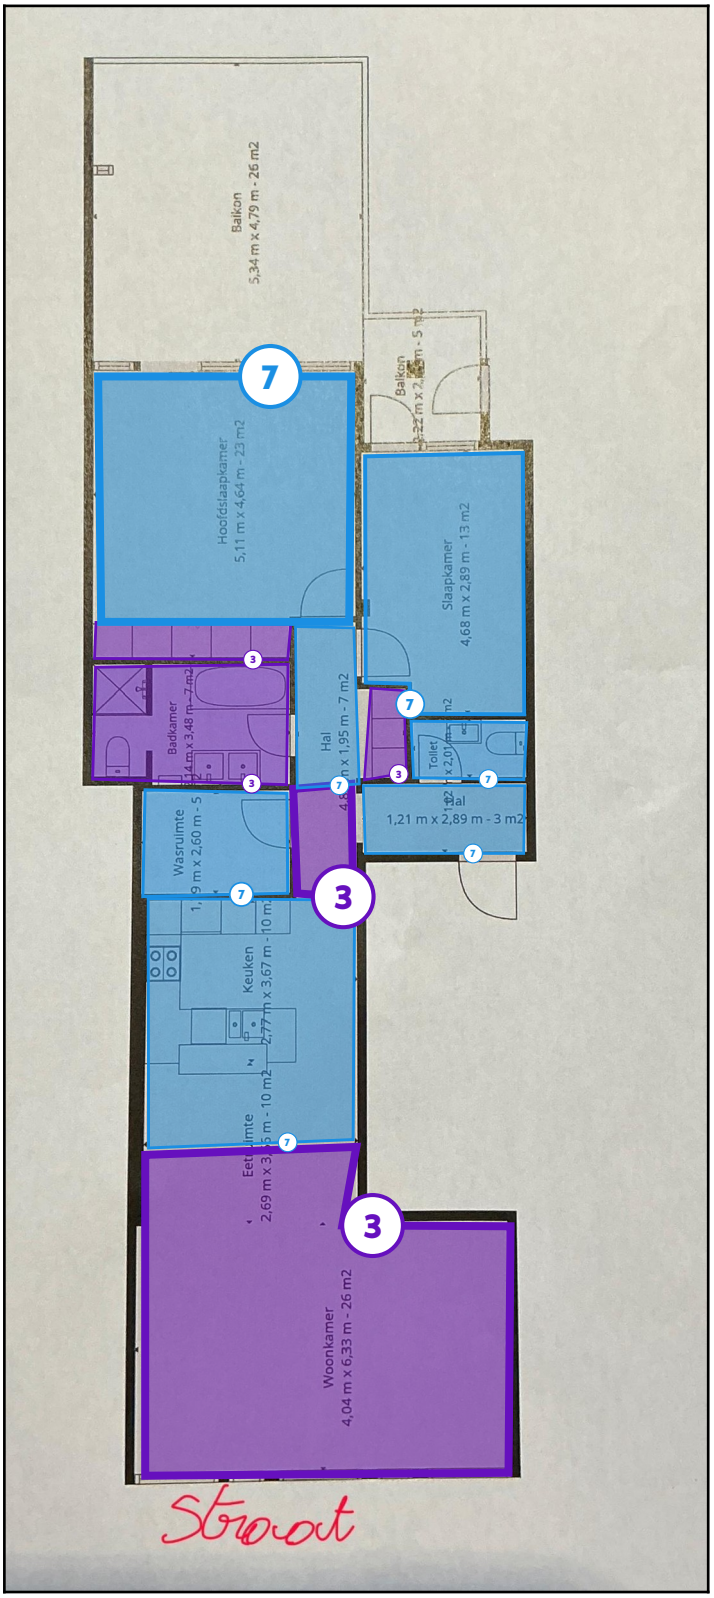
Plan 1.3: Appartement

3. Valse plafonds	Advies	-
7. Plafondpleister	Geen asbest	-

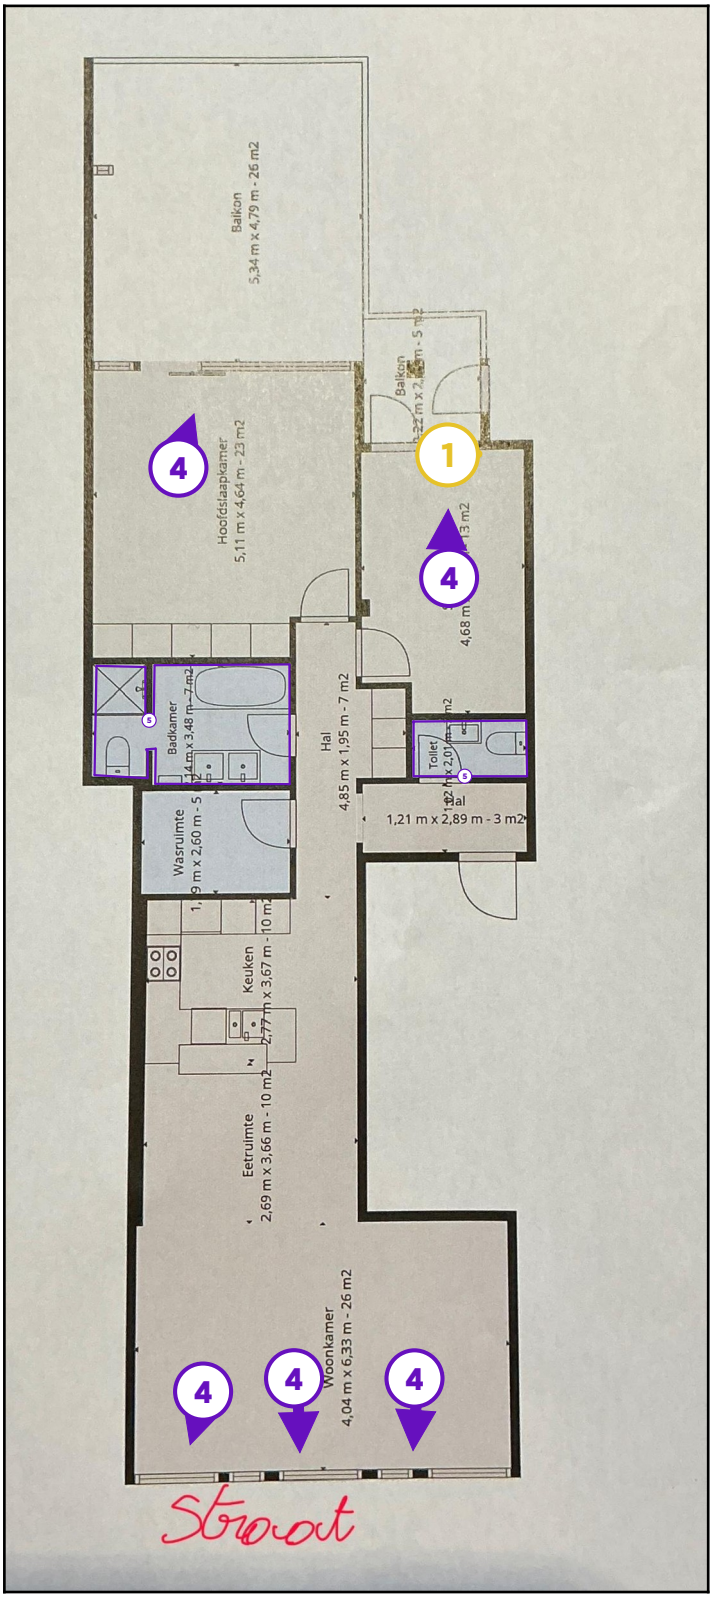
Plan 1.4: Appartement

1. Glasal (visueel vastgesteld)	Asbestmateriaal	Zorgvuldig beheren
4. Pakkingen	Advies	-
5. Tegellijm niet zichtbaar	Advies	-

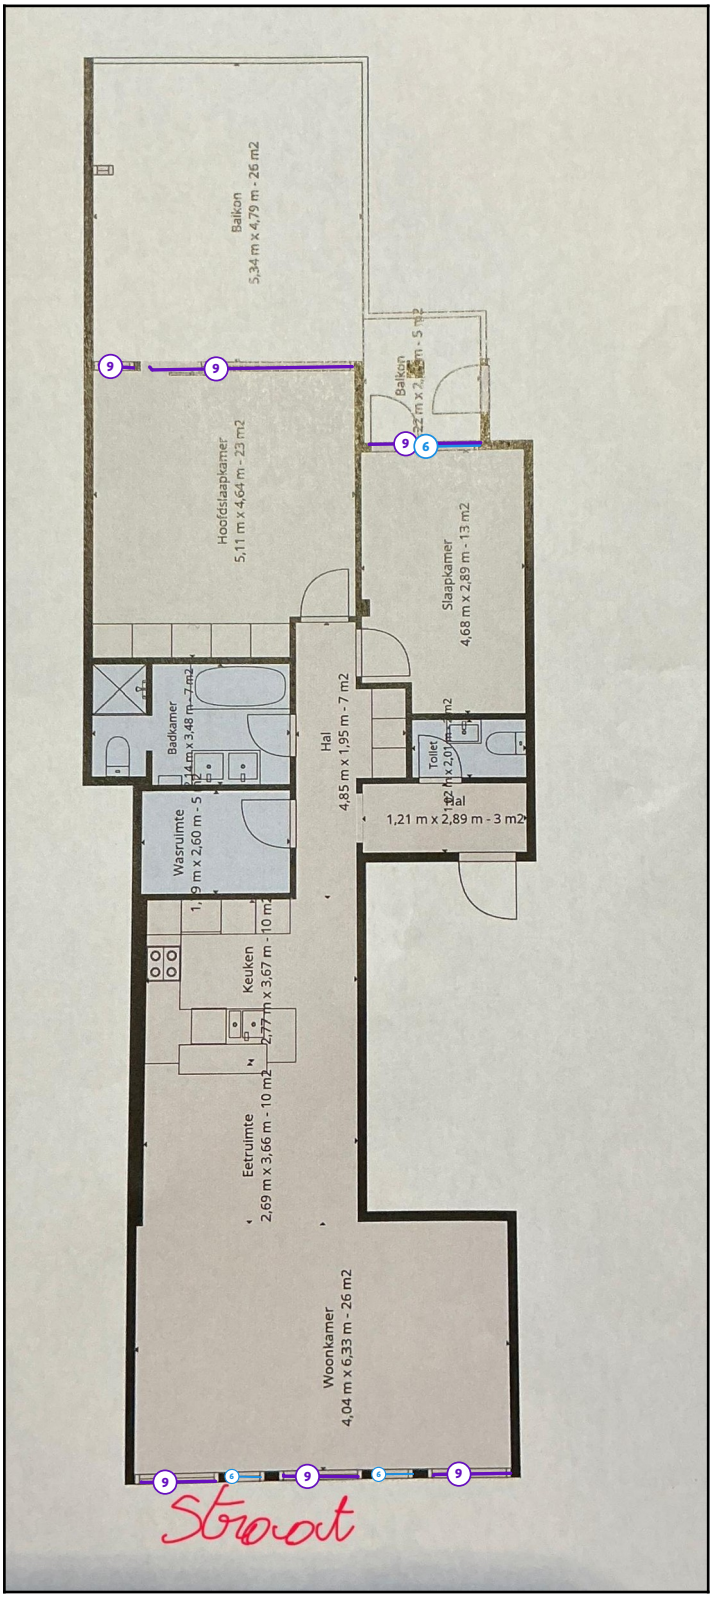
Plan 1.5: Appartement

6. Kit kozijn-glas (met staalname) aluminium raam	Geen asbest	-
9. Kit niet verdacht (visueel vastgesteld)	Overige ruimte of materiaal	-

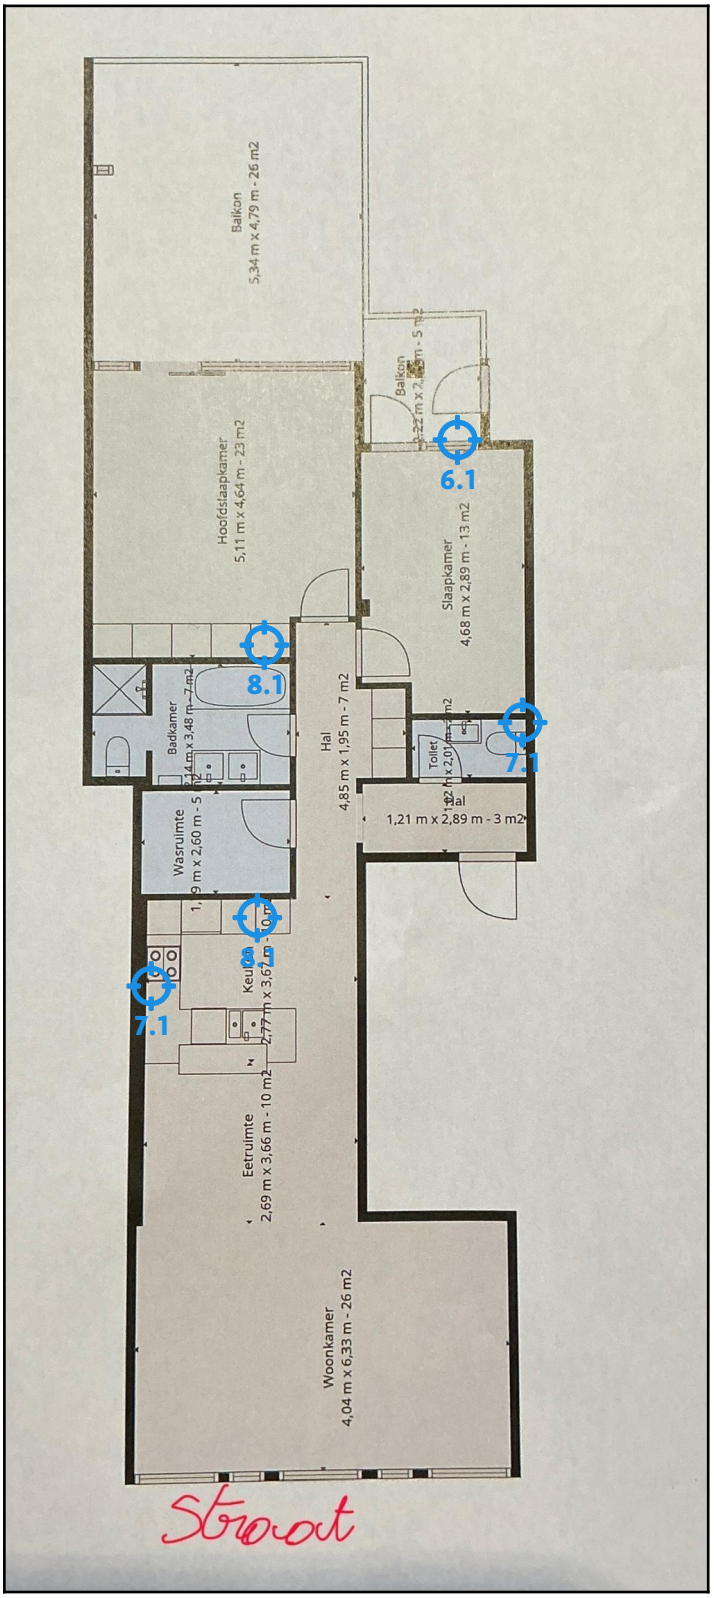
Plan 1.6: Appartement

6. Kit kozijn-glas (met staalname) aluminium raam	Geen asbest	-
6.1 Code: 3	Puntmonster	-
7. Plafondpleister	Geen asbest	-
7.1 Code: 2	Mengmonster	-
8. Muurpleister	Geen asbest	-
8.1 Code: 1	Mengmonster	-

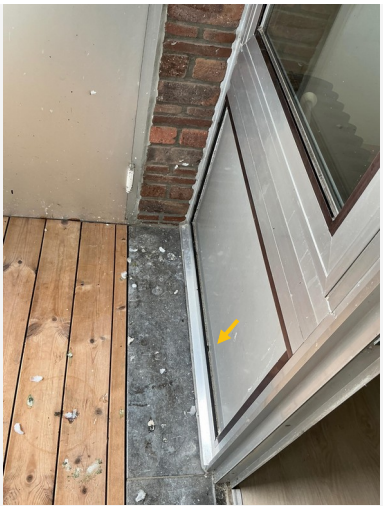
Fiche 6: Kit kozijn-glas (met staalname) aluminium raam

Geen asbest

#	Type	Referentie	Resultaat
6.1	Puntmonster	3	Geen asbest
