Asbestinventarisattest

Molenpolder 10, 2330 Merksplas

Attestnummer : **20261012-000328.000**
Uitgegeven op : **12.10.2026**
Geldig tot : **Onbeperkt** (tenzij de toestand wijzigt)

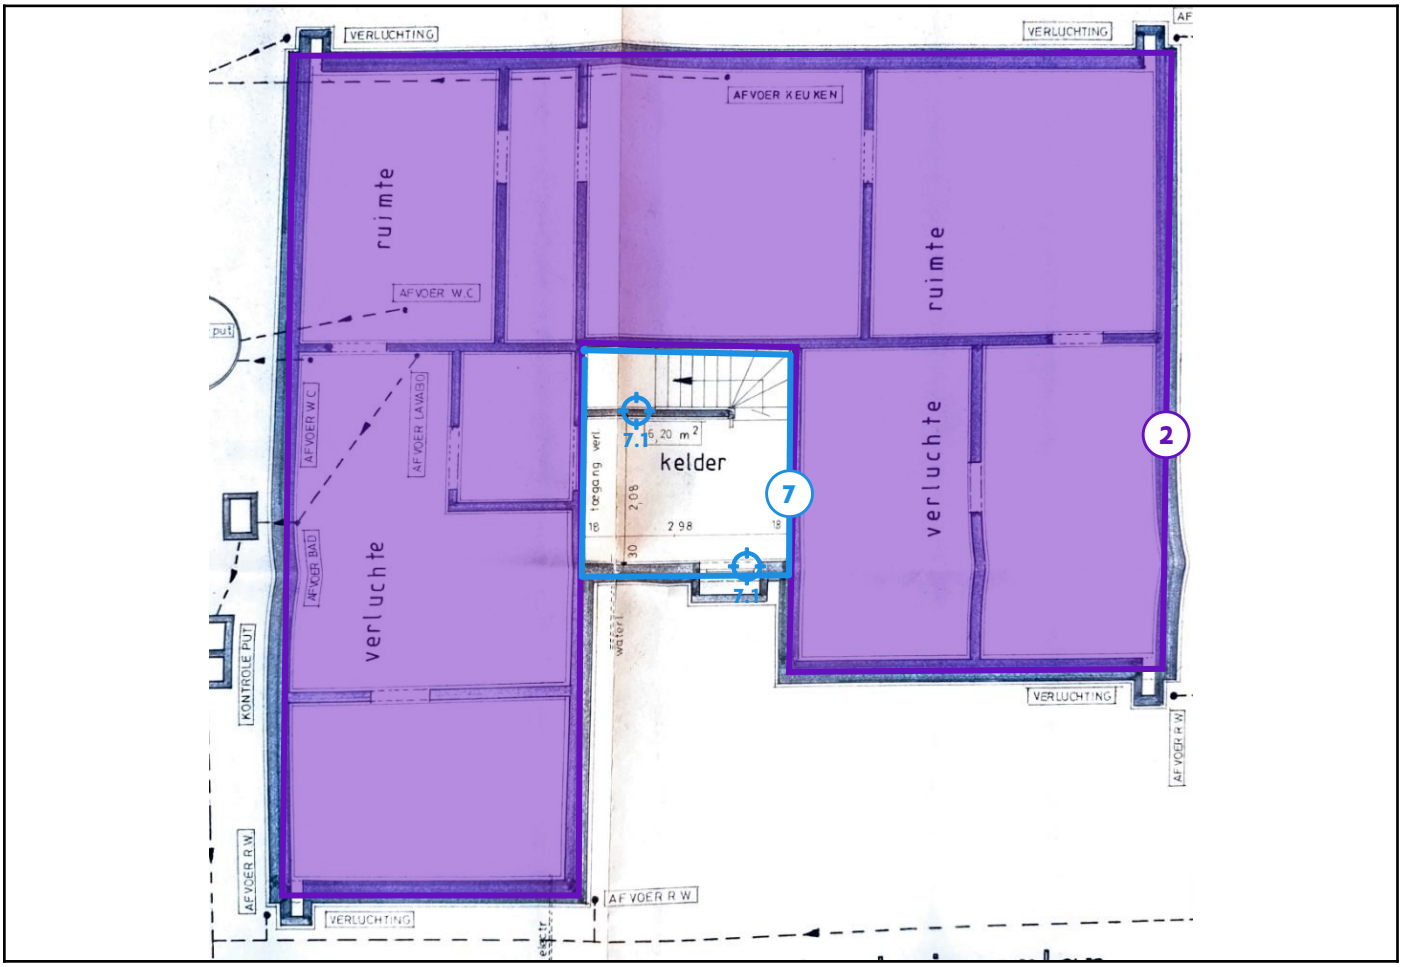
Plan 1.1: Kelder

Beschrijving	Type	Actie
2. Kruipkelder	Beperking	-
7. Cementering binnen	Geen asbest	-
7.1 Code: 3	Mengmonster	-

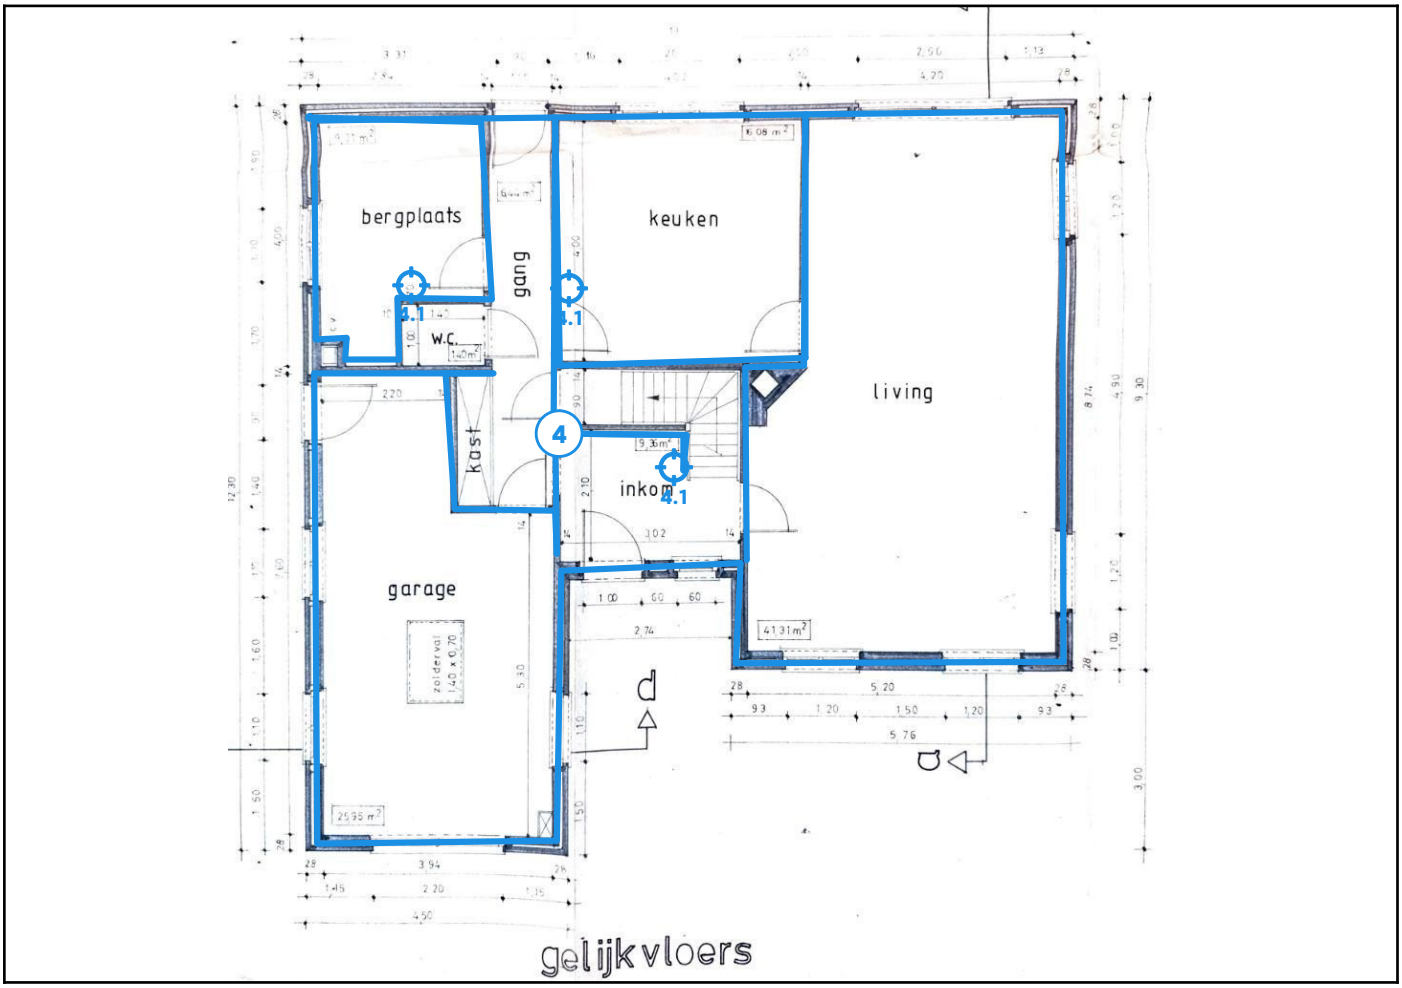
Plan 1.3: Gelijkvloers (wanden)

Beschrijving	Type	Actie
4. Pleister wanden	Geen asbest	-
4.1 Code: 1	Mengmonster	-

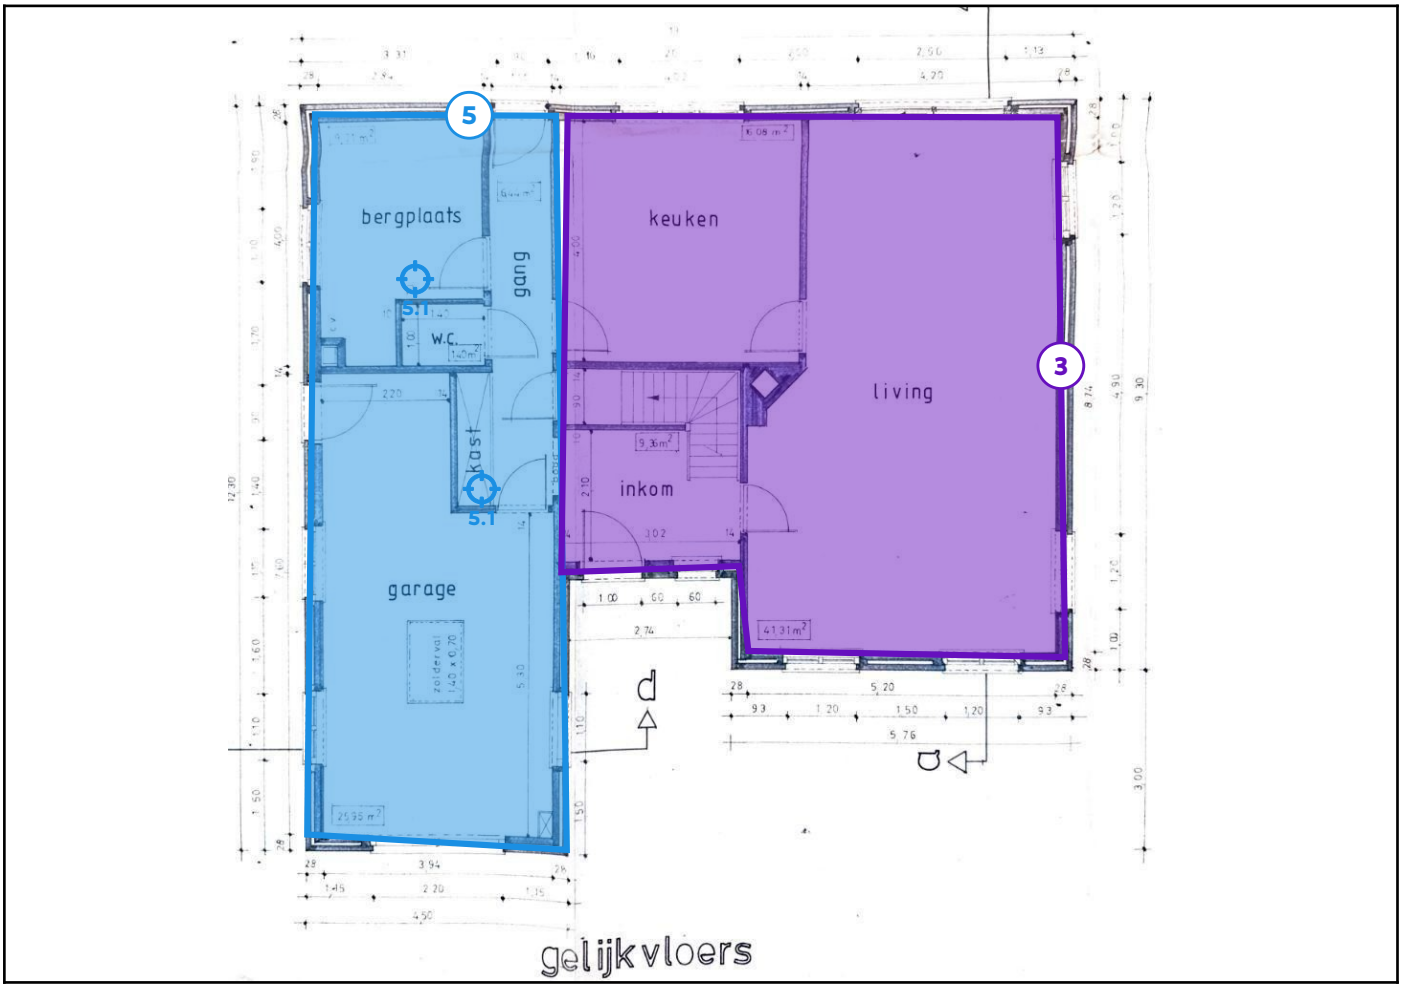
Plan 1.4: Gelijkvloers (plafonds)

Beschrijving	Type	Actie
3. Valse plafonds hout/pvc/gipskartonplaat	Advies	-
5. Pleister plafonds	Geen asbest	-
5.1 Code: 2	Mengmonster	-

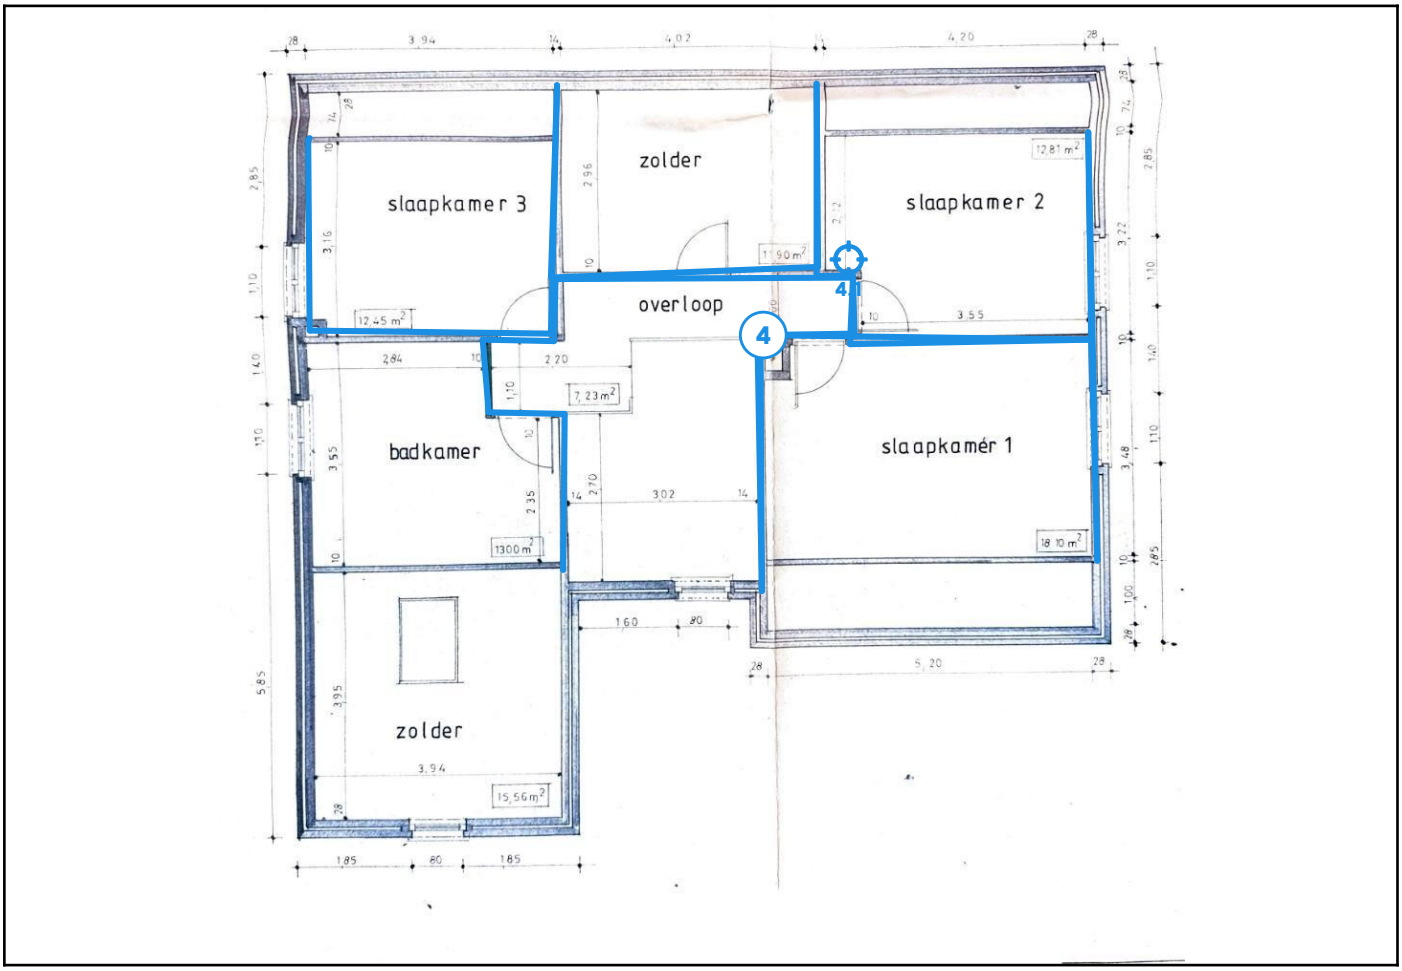
Plan 1.6: Verdieping (wanden)

Beschrijving	Type	Actie
4. Pleister wanden	Geen asbest	-
4.1 Code: 1	Mengmonster	-

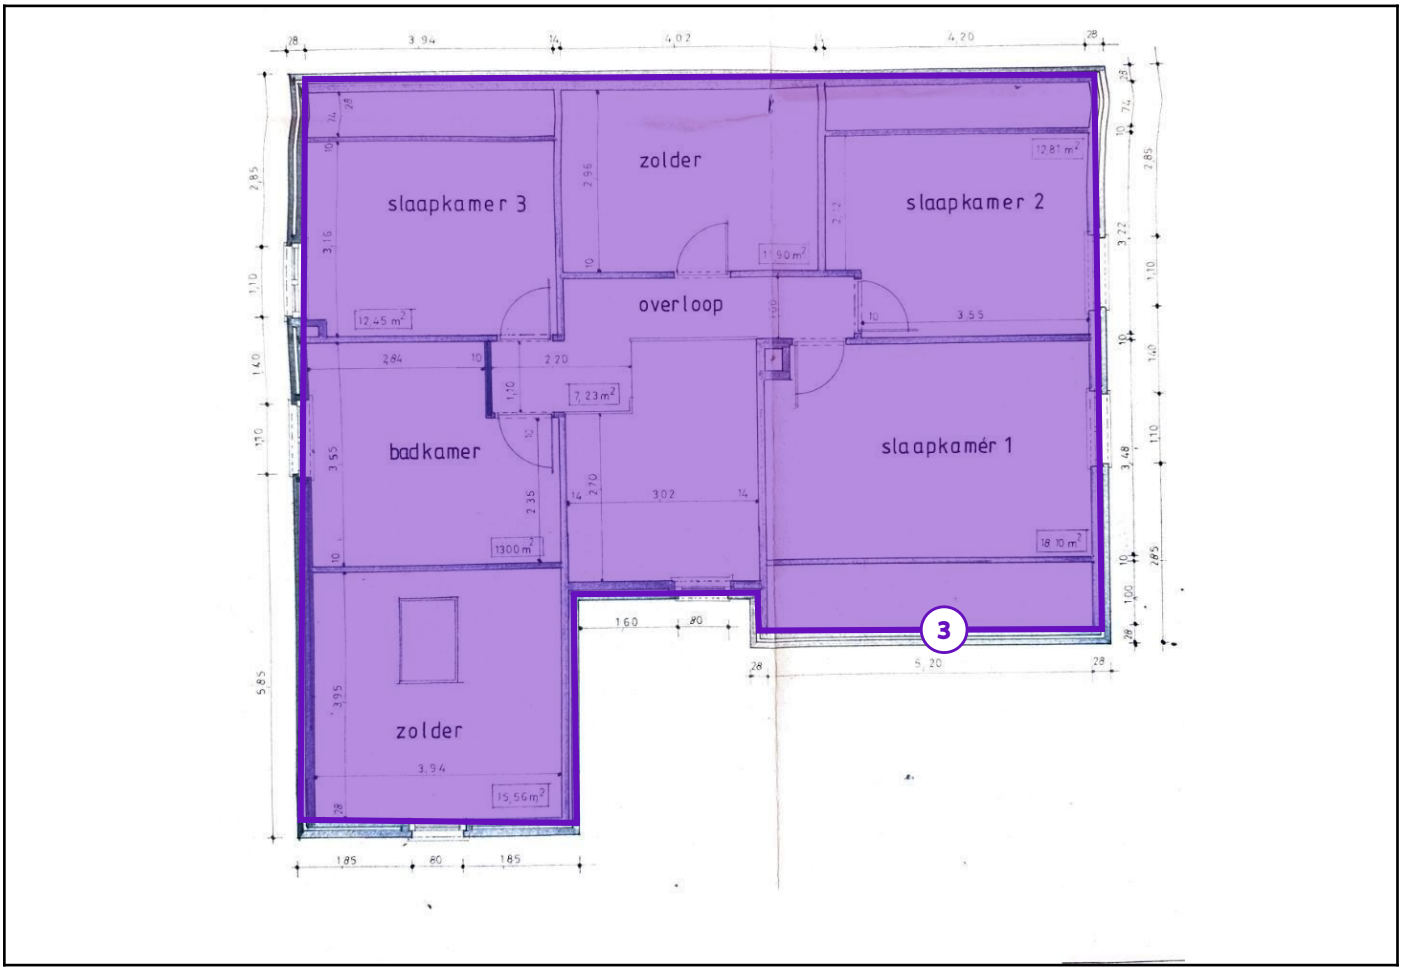
Plan 1.7: Verdieping (plafonds)

Beschrijving	Type	Actie
3. Valse plafonds hout/pvc/gipskartonplaat	Advies	-

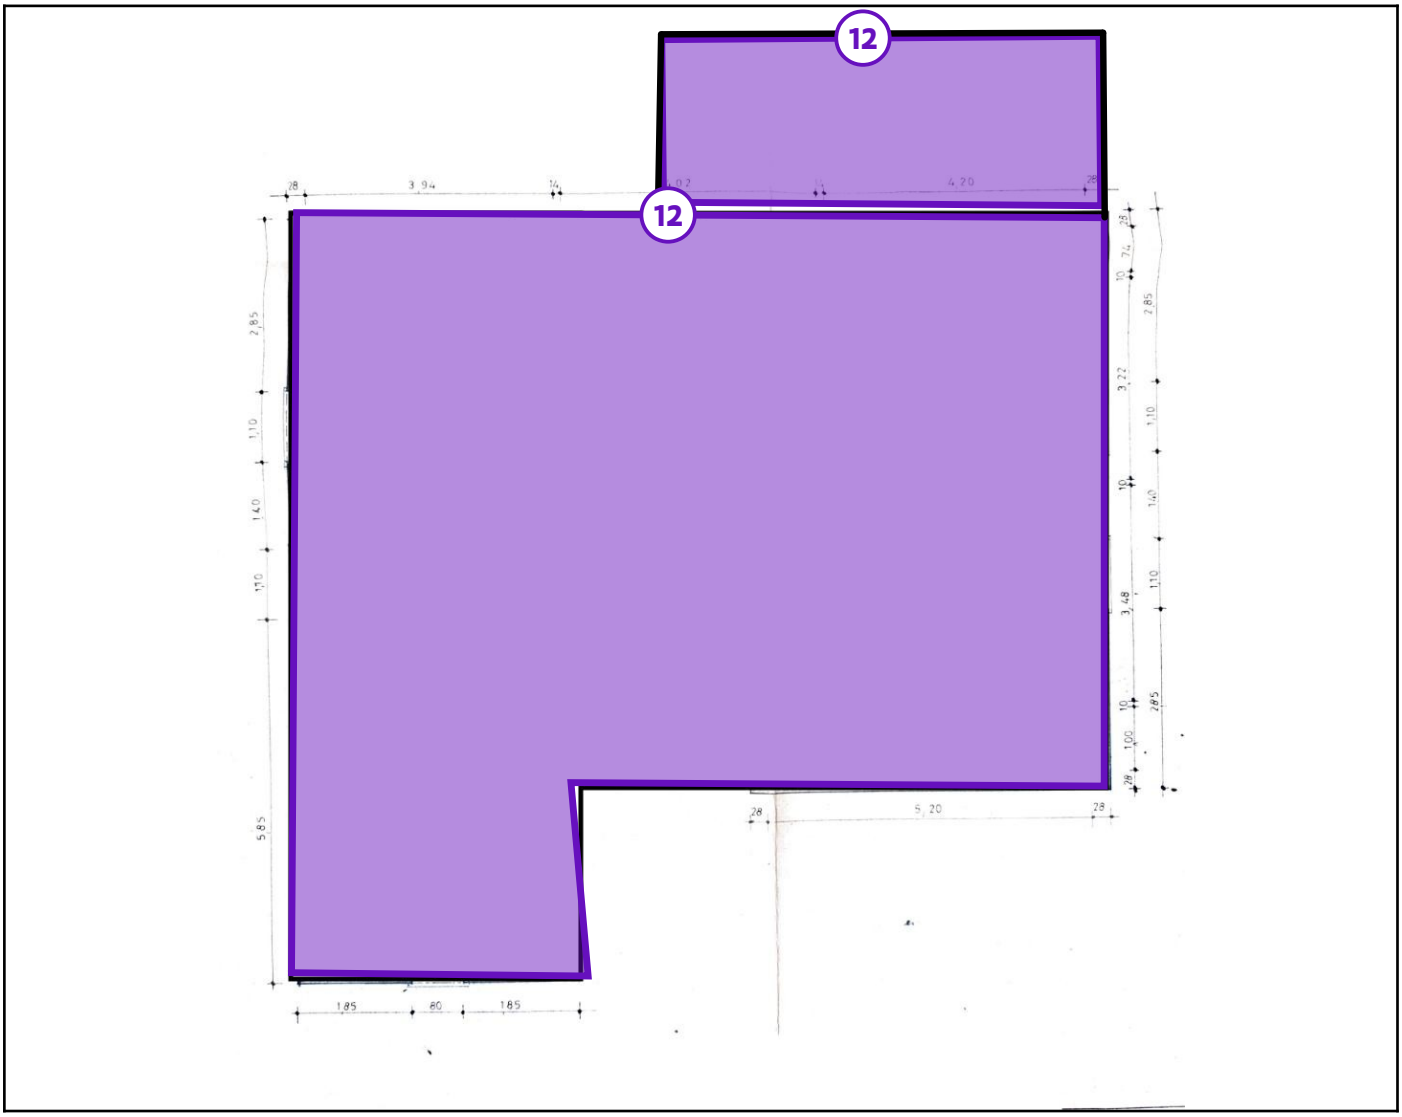
Plan 1.9: Onderdakplan

Beschrijving	Type	Actie
12. Onderdak pvc/biplex	Overige ruimte of materiaal	-

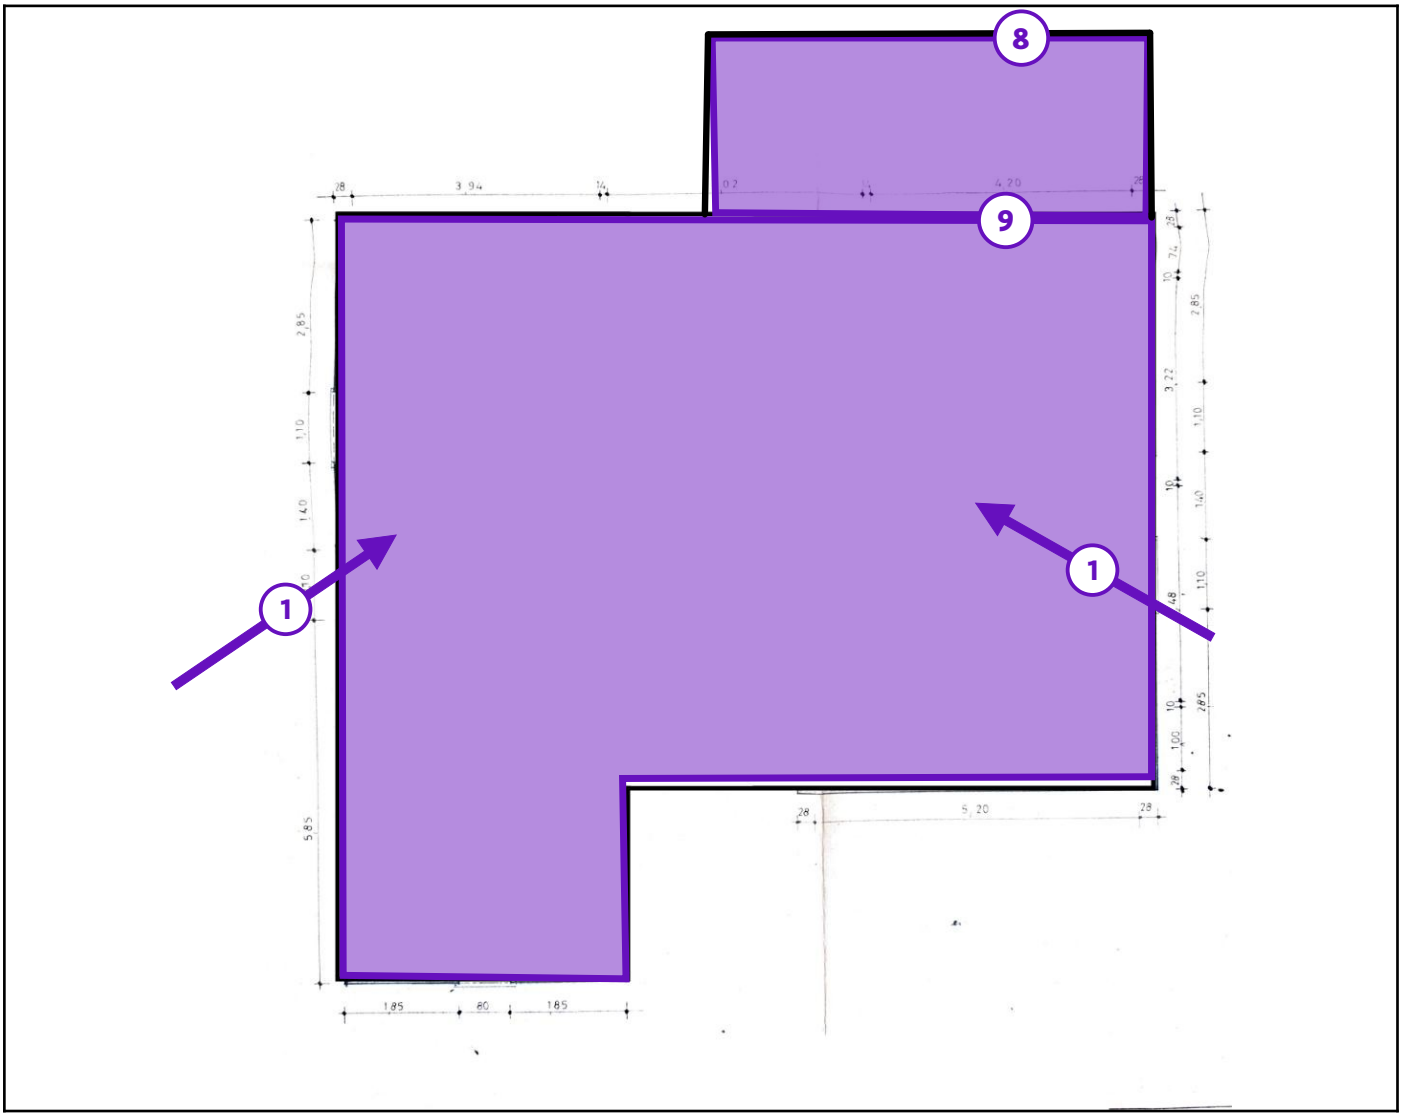
Plan 1.10: Dakplan

Beschrijving	Type	Actie
1. Binnenzijde schouw	Beperking	-
8. Dak polyester/PVC/polycarbonaat	Overige ruimte of materiaal	-
9. Dakpannen (niet verdacht)	Overige ruimte of materiaal	-

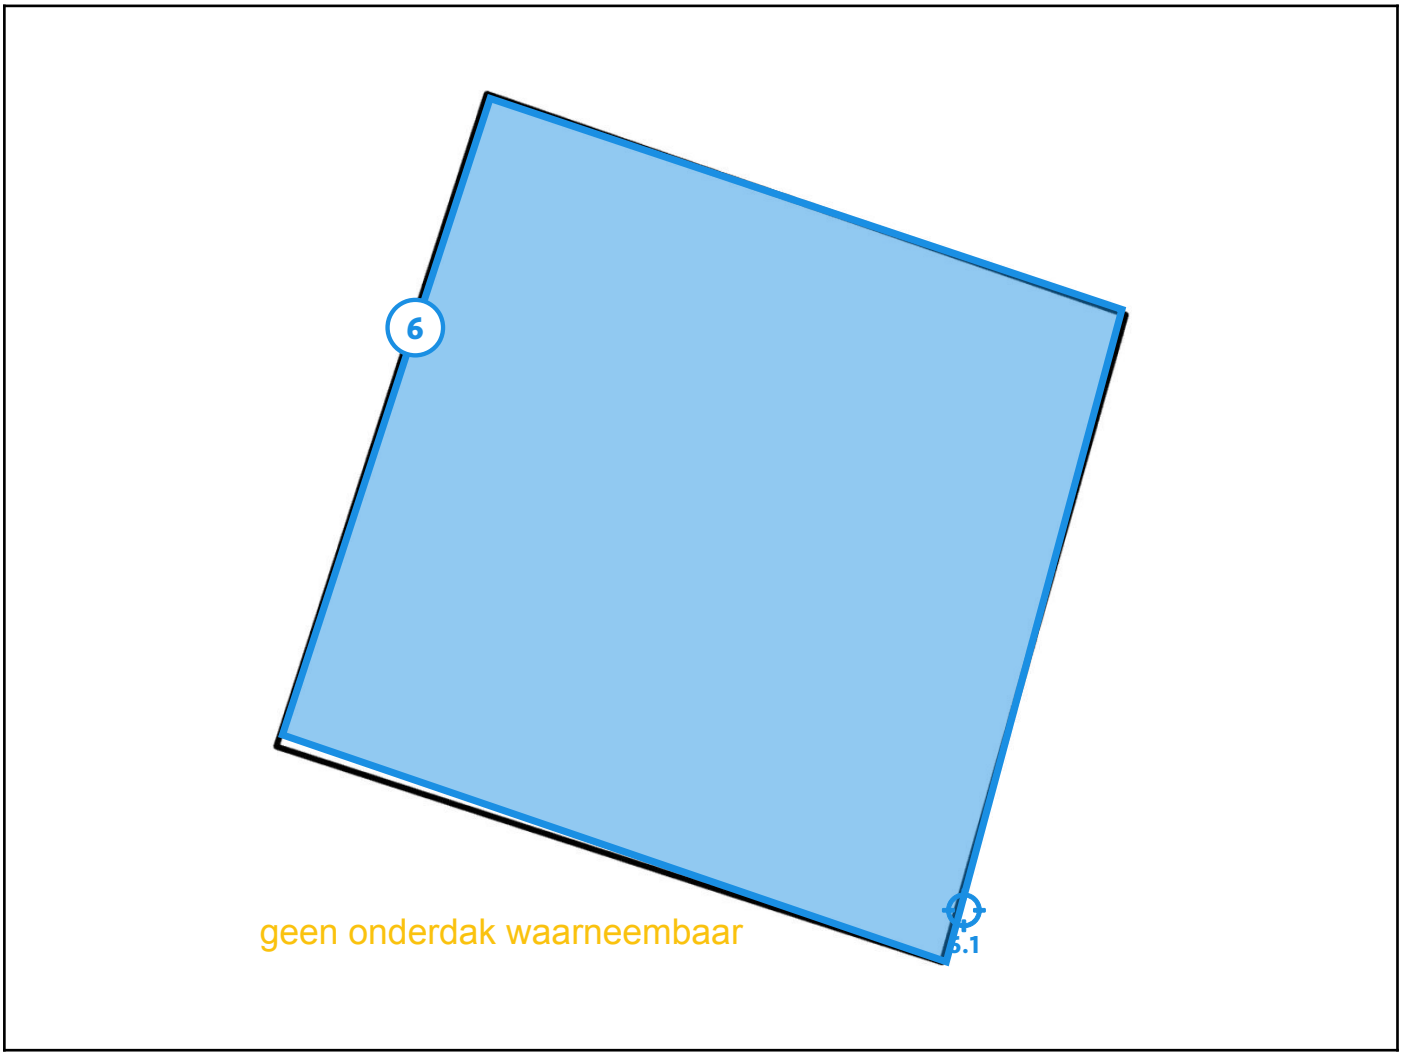
Plan 2.1: Tuinhuis plan

Beschrijving	Type	Actie
6. Roofing met staalname	Geen asbest	-
6.1 Code: 4	Puntmonster	-

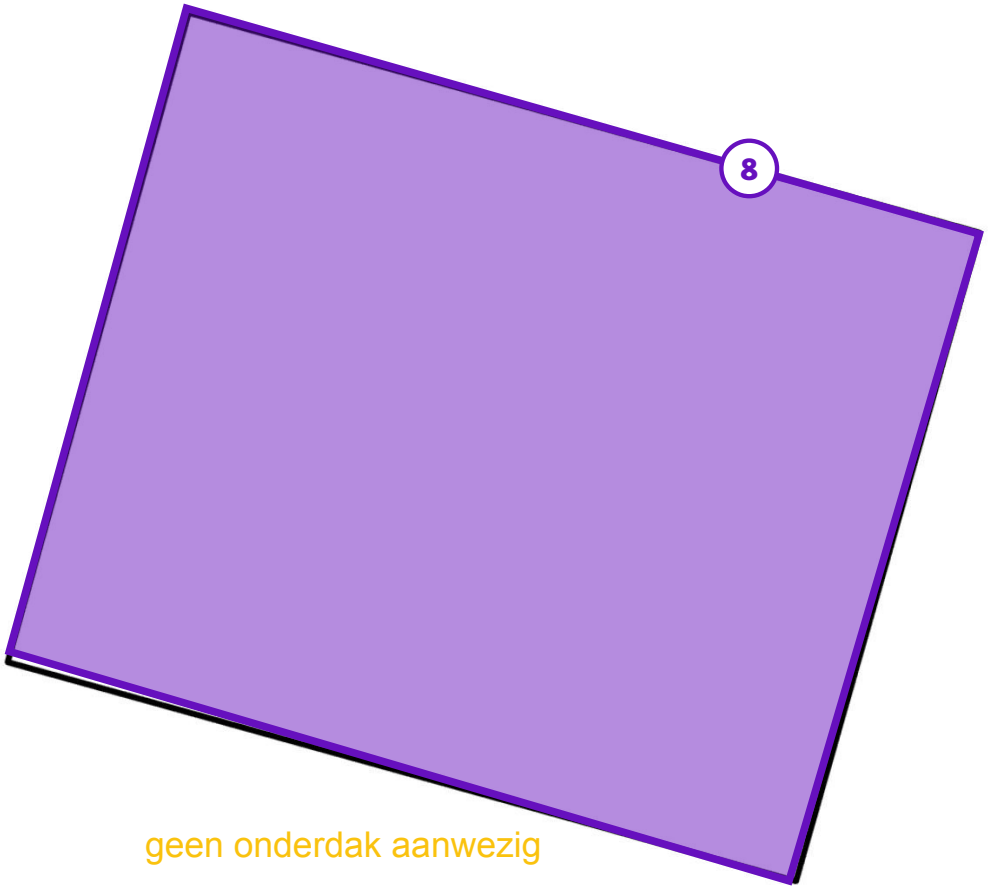
Plan 3.1: Afdak plan

Beschrijving	Type	Actie
8. Dak polyester/PVC/polycarbonaat	Overige ruimte of materiaal	-
16. Onderdak (niet aanwezig)	Overige ruimte of materiaal	-

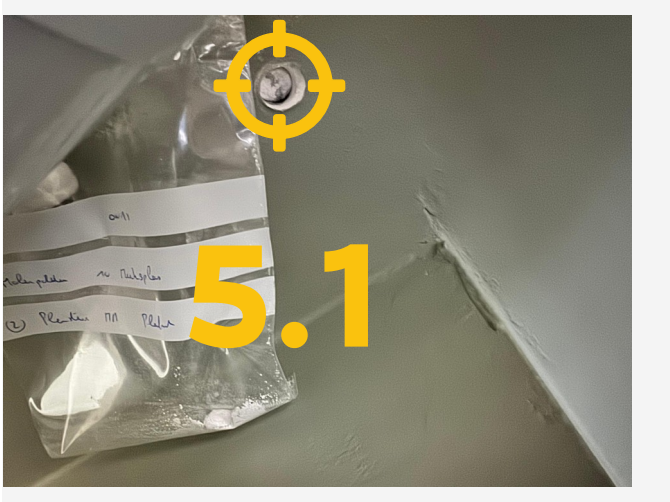
Fiche 5: Pleister plafonds

Geen asbest

Beschrijving	Pleister plafonds
Omgeving	Binnen
Primaire drager	Plafond
Bindmiddel van materiaal	Gips - kalk
Gebondenheid op basis van bindmiddel	Niet-hechtgebonden
Hoeveelheid (oppervlakte - dikte - aantal)	• 18,00 m^2 - 1,50 cm - 1 stuk
Totaal volume	0,27 m^3
Identificatiemethode	Een monstername door de asbestdeskundige met laboanalyse door een asbestlabo.
Destructieve handeling voor identificatie	Nee
Opmerking	De oppervlakte is een berekende schatting. Hieraan worden geen rechten verleend. Volgende ruimtes werden bemonsterd: - individuele ruimte: gang - natte ruimte: geen plafondpleister waarneembaar - stookplaats - trappenhal: geen plafondpleister waarneembaar
