Asbestinventarisattest

Schaapsdries 28, 2260 Westerlo

Attestnummer : **20261012-000464.000**
Uitgegeven op : **12.10.2026**
Geldig tot : **12.10.2031**

Niet-asbestveilig

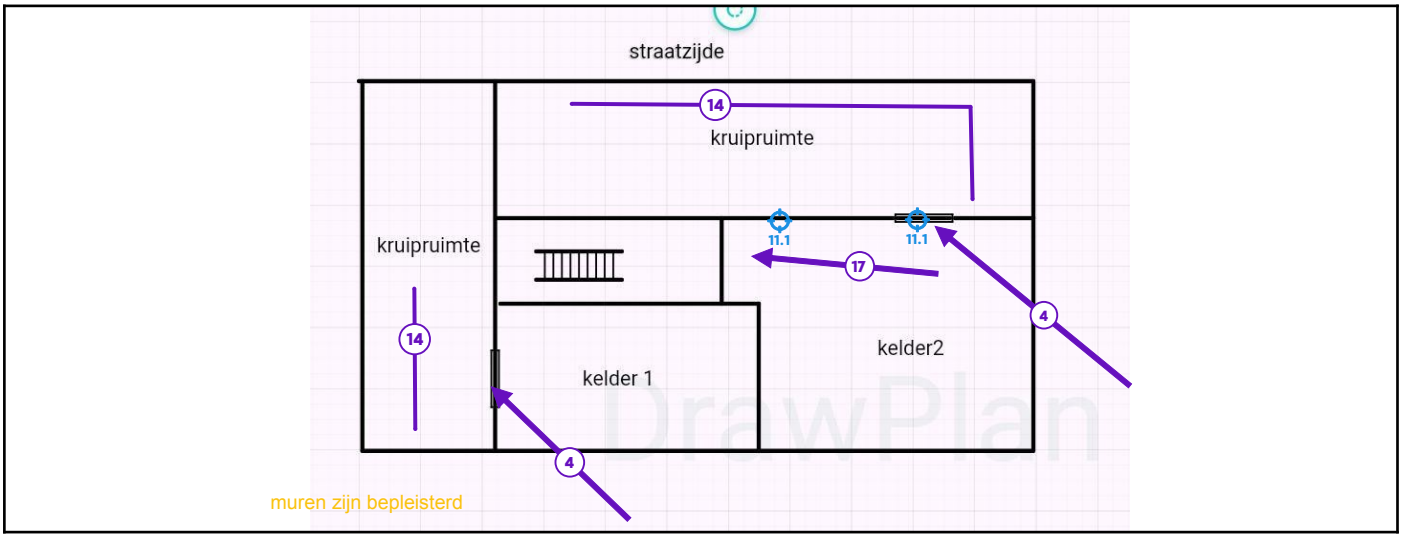
Plan 1.1: kelder

Beschrijving	Type	Actie
4. Kruipruimte	Beperking	-
11. Cementering binnentoepassing (met staalname)	Geen asbest	-
11.1 Code: 2	Mengmonster	-
14. Leidingisolatie:kruipruimte niet verdacht	Overige ruimte of materiaal	-
17. cv geen info te vinden op het toestel	Overige ruimte of materiaal	-

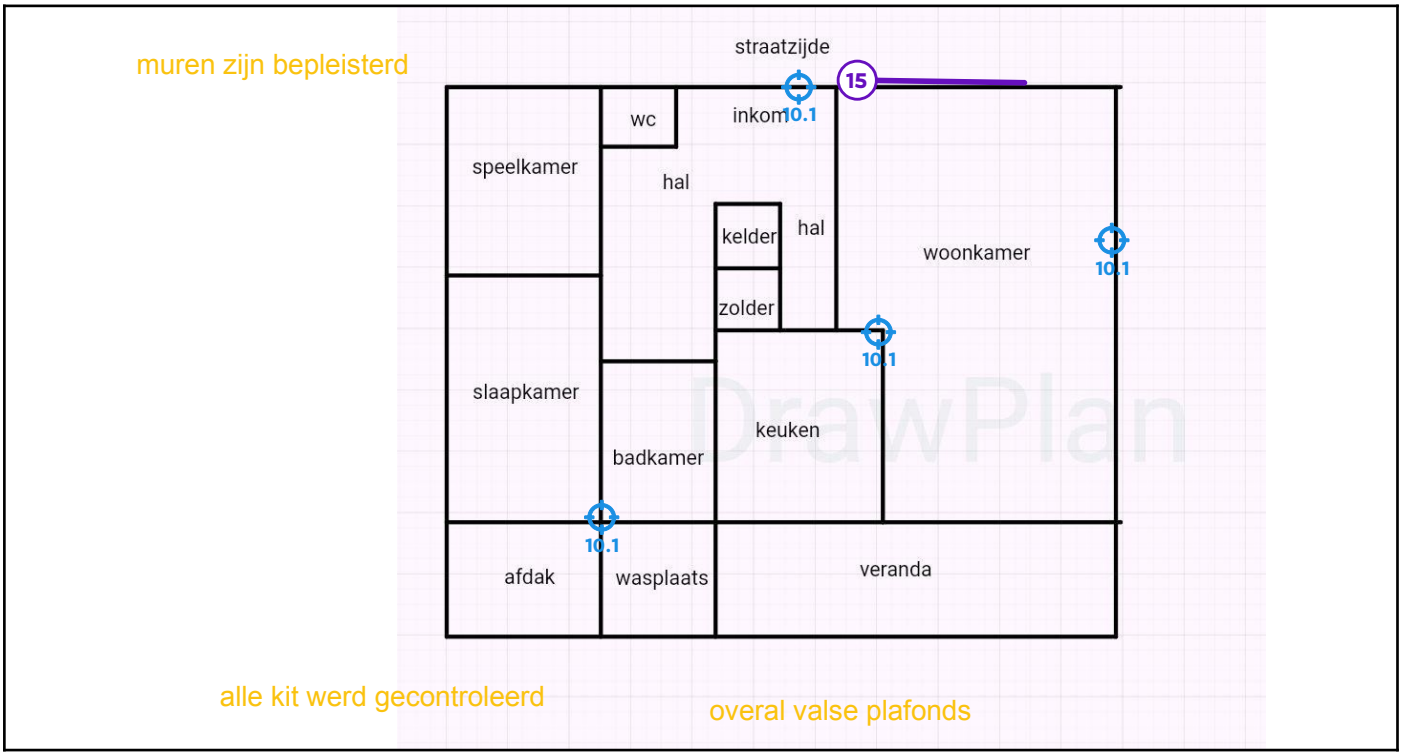
Plan 1.2: gelijkvloers

Beschrijving	Type	Actie
5. Valse plafonds	Advies	-
10. Muurpleister	Geen asbest	-
10.1 Code: 1	Mengmonster	-
15. Kit niet verdacht (visueel vastgesteld)	Overige ruimte of materiaal	-

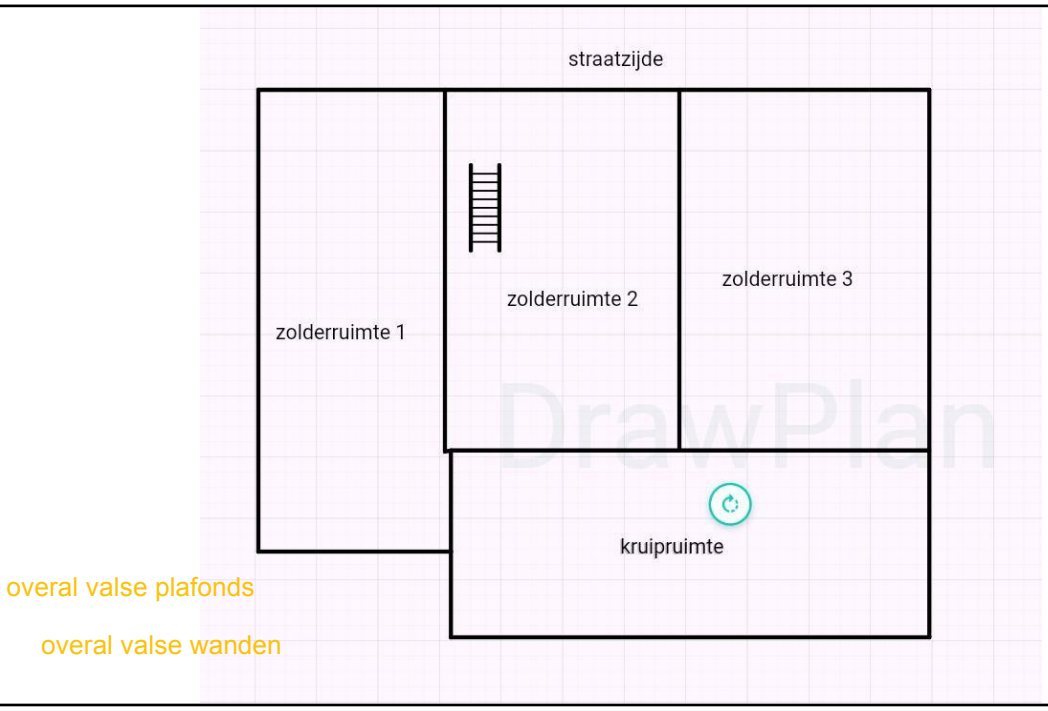
Plan 1.4: zolder

Beschrijving	Type	Actie
5. Valse plafonds	Advies	-
6. Valse wanden	Advies	-

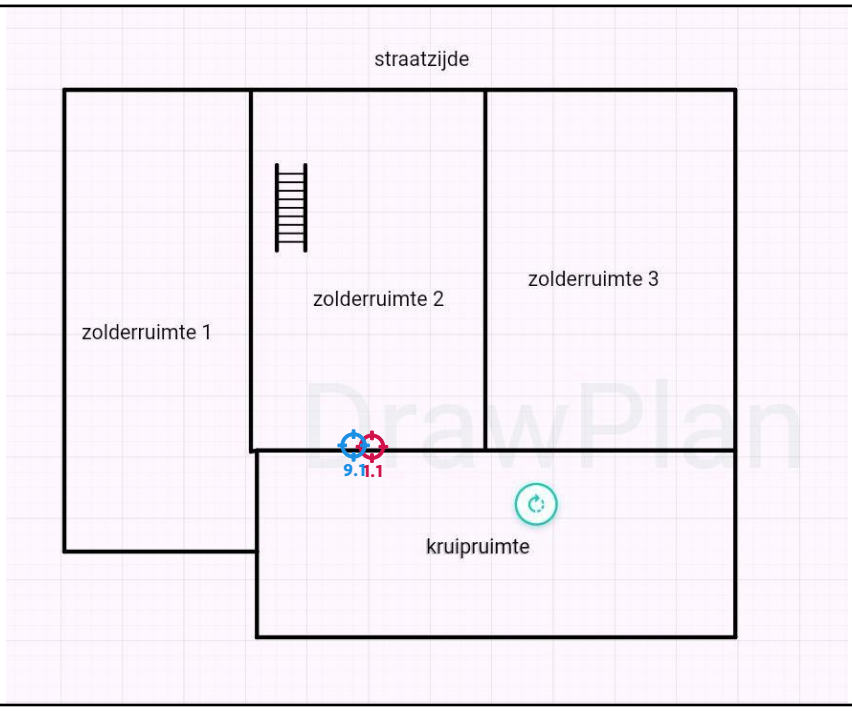
Plan 1.5: zolder

Beschrijving	Type	Actie
1. Onderdak hoofddak (staalname)	Asbestmateriaal	Dringend maatregelen nemen
1.1 Code: 3	Puntmonster	-
9. Onderdak uitvloei van hoofddak (staalname)	Geen asbest	-
9.1 Code: 4	Puntmonster	-

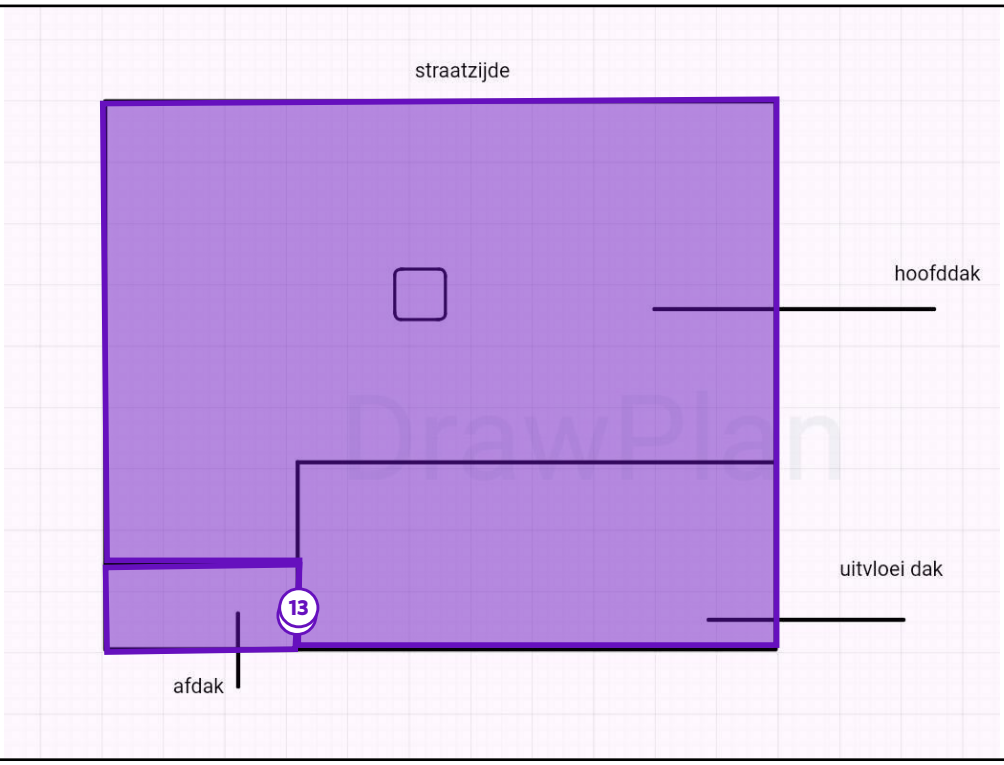
Plan 1.6: dakplan

Beschrijving	Type	Actie
13. Dakbedekking woning niet verdacht.	Overige ruimte of materiaal	-
16. Dakbedekking afdak niet verdacht.	Overige ruimte of materiaal	-

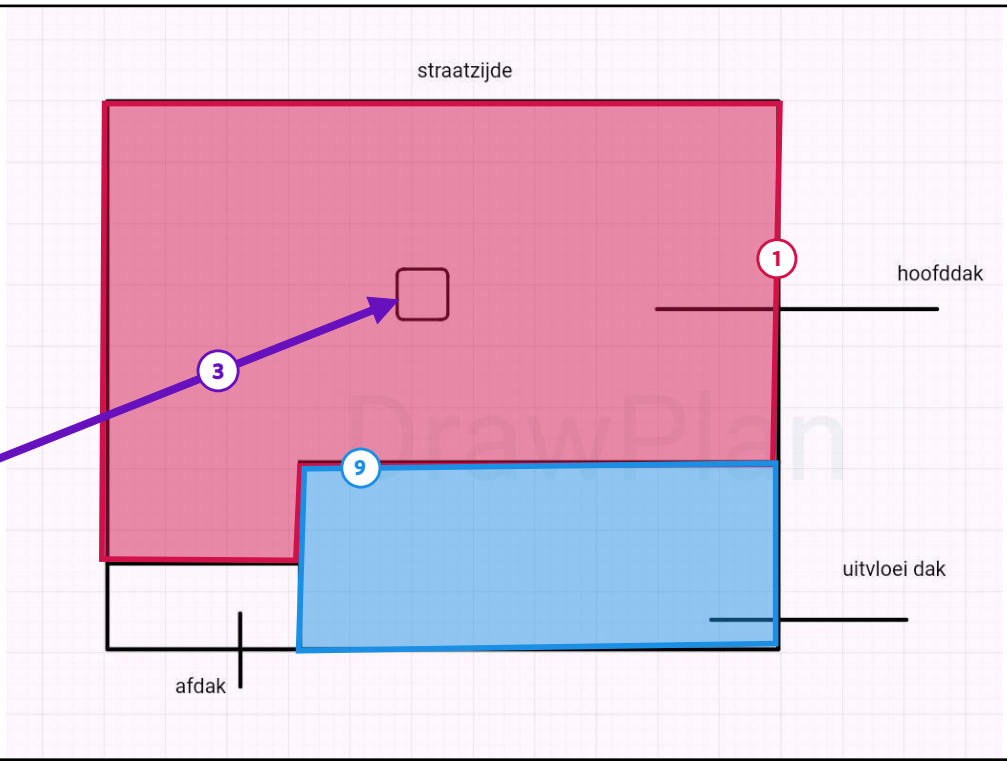
Plan 1.7: dakplan

Beschrijving	Type	Actie
1. Onderdak hoofddak (staalname)	Asbestmateriaal	Dringend maatregelen nemen
3. Schouw op het dak (beperkingsfiche)	Beperking	-
9. Onderdak uitvloei van hoofddak (staalname)	Geen asbest	-

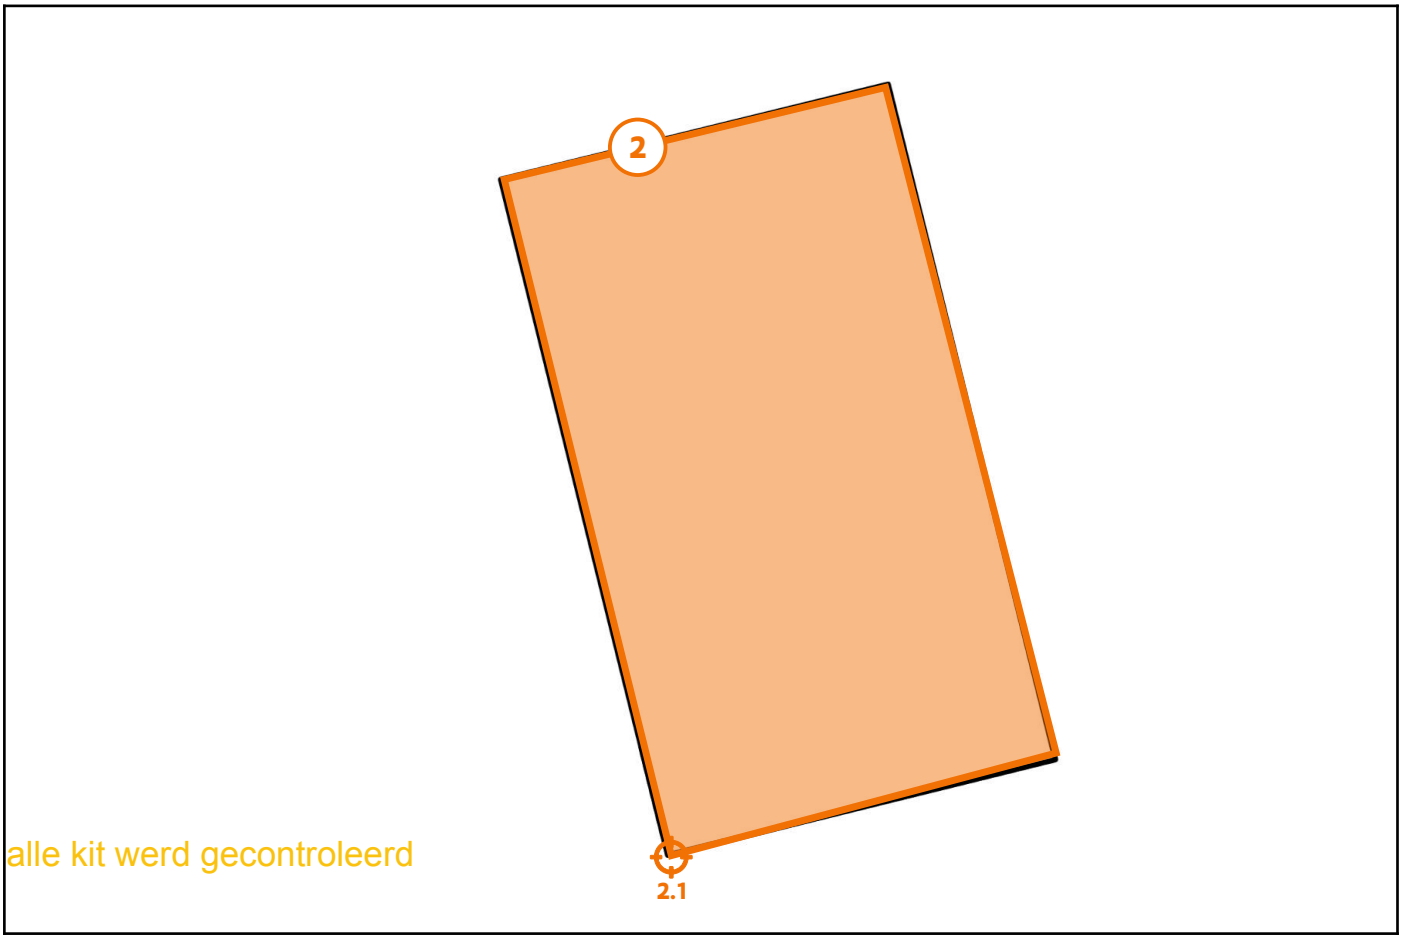
Plan 2.1: tuinberging plan

Beschrijving	Type	Actie
2. Golfplaten berging (met staalname)	Asbestmateriaal	Verwijderen
2.1 Code: 5	Puntmonster	-
15. Kit niet verdacht (visueel vastgesteld)	Overige ruimte of materiaal	-

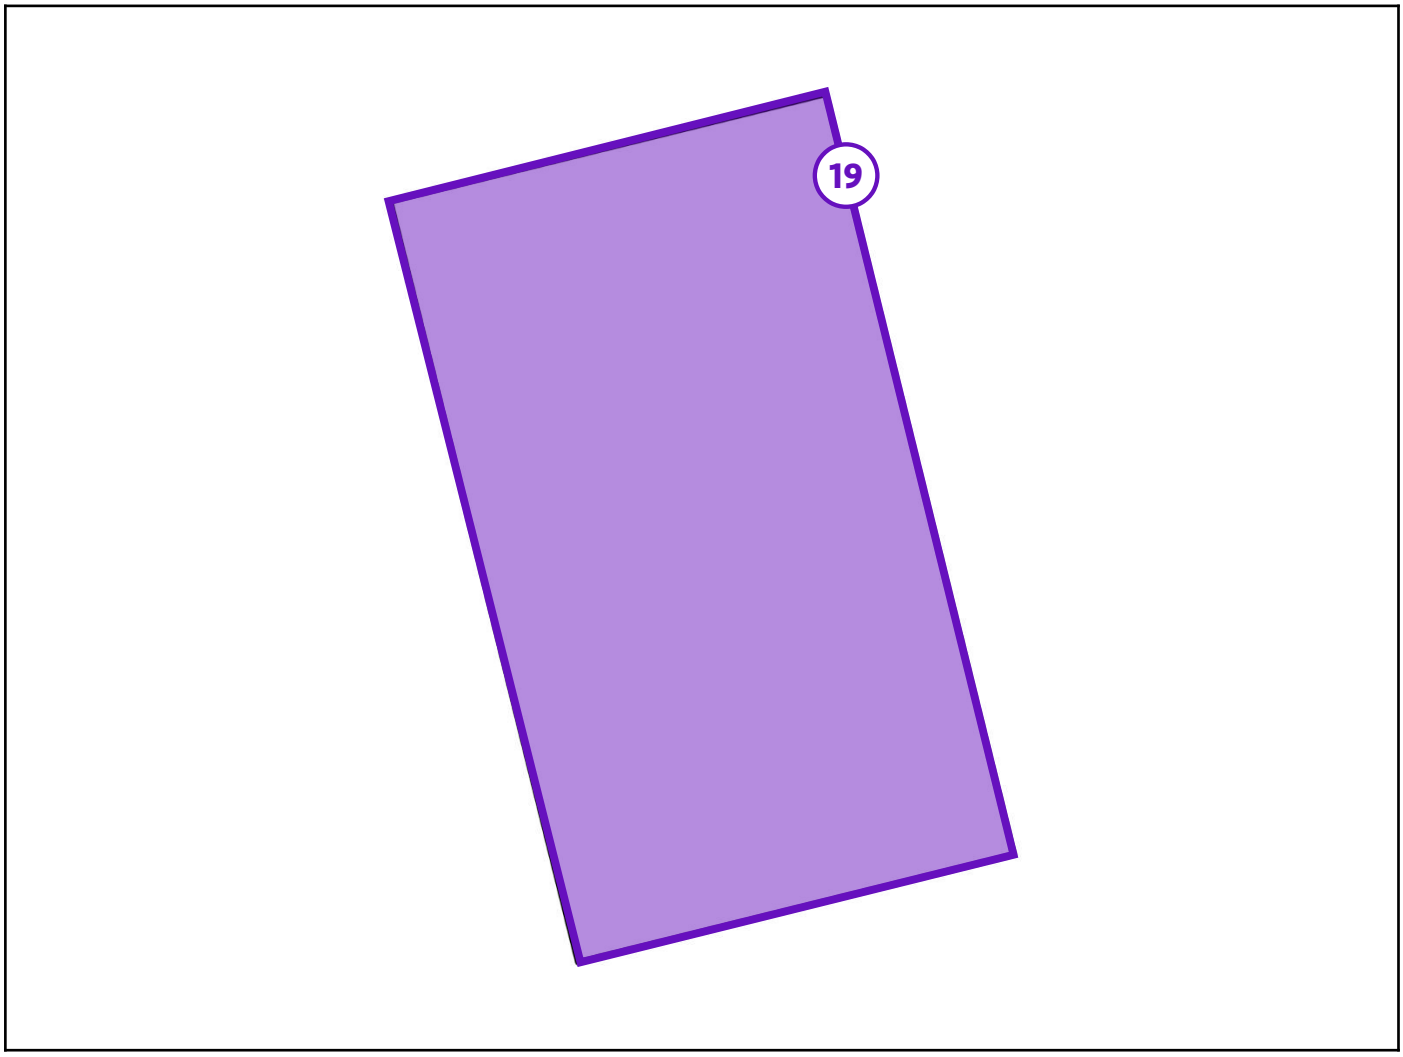
Plan 2.2: tuinberging plan

Beschrijving	Type	Actie
19. onderdak berging (niet aanwezig)	Overige ruimte of materiaal	-

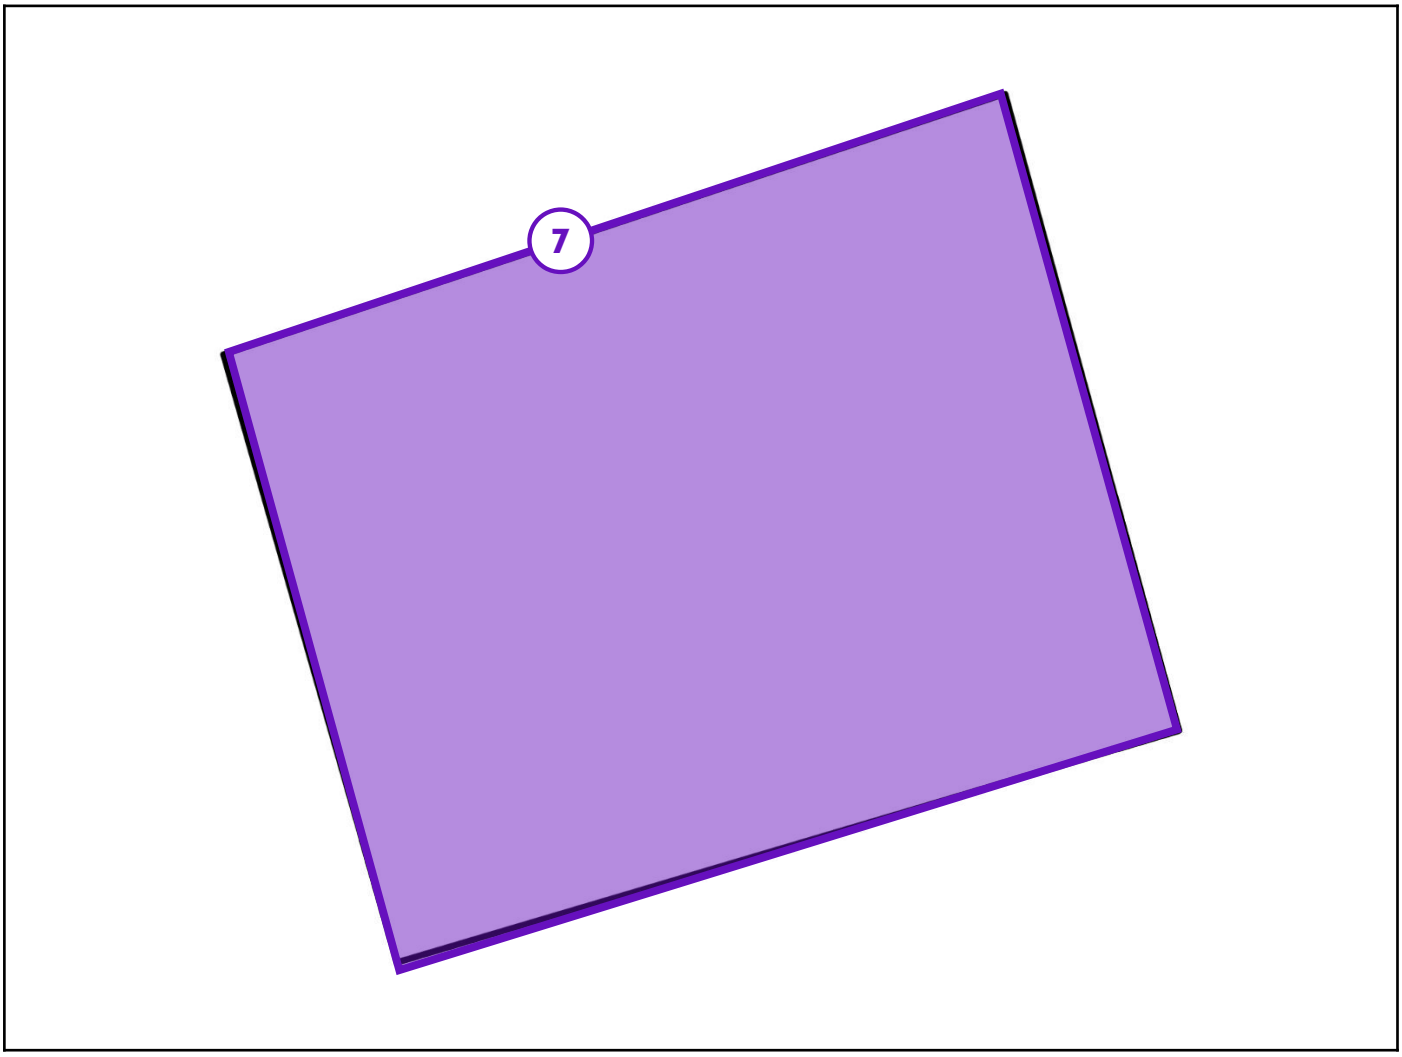
Plan 3.1: metalen tuinberging plan

Beschrijving	Type	Actie
7. metalen tuinhuis niet verdacht.	Advies	-

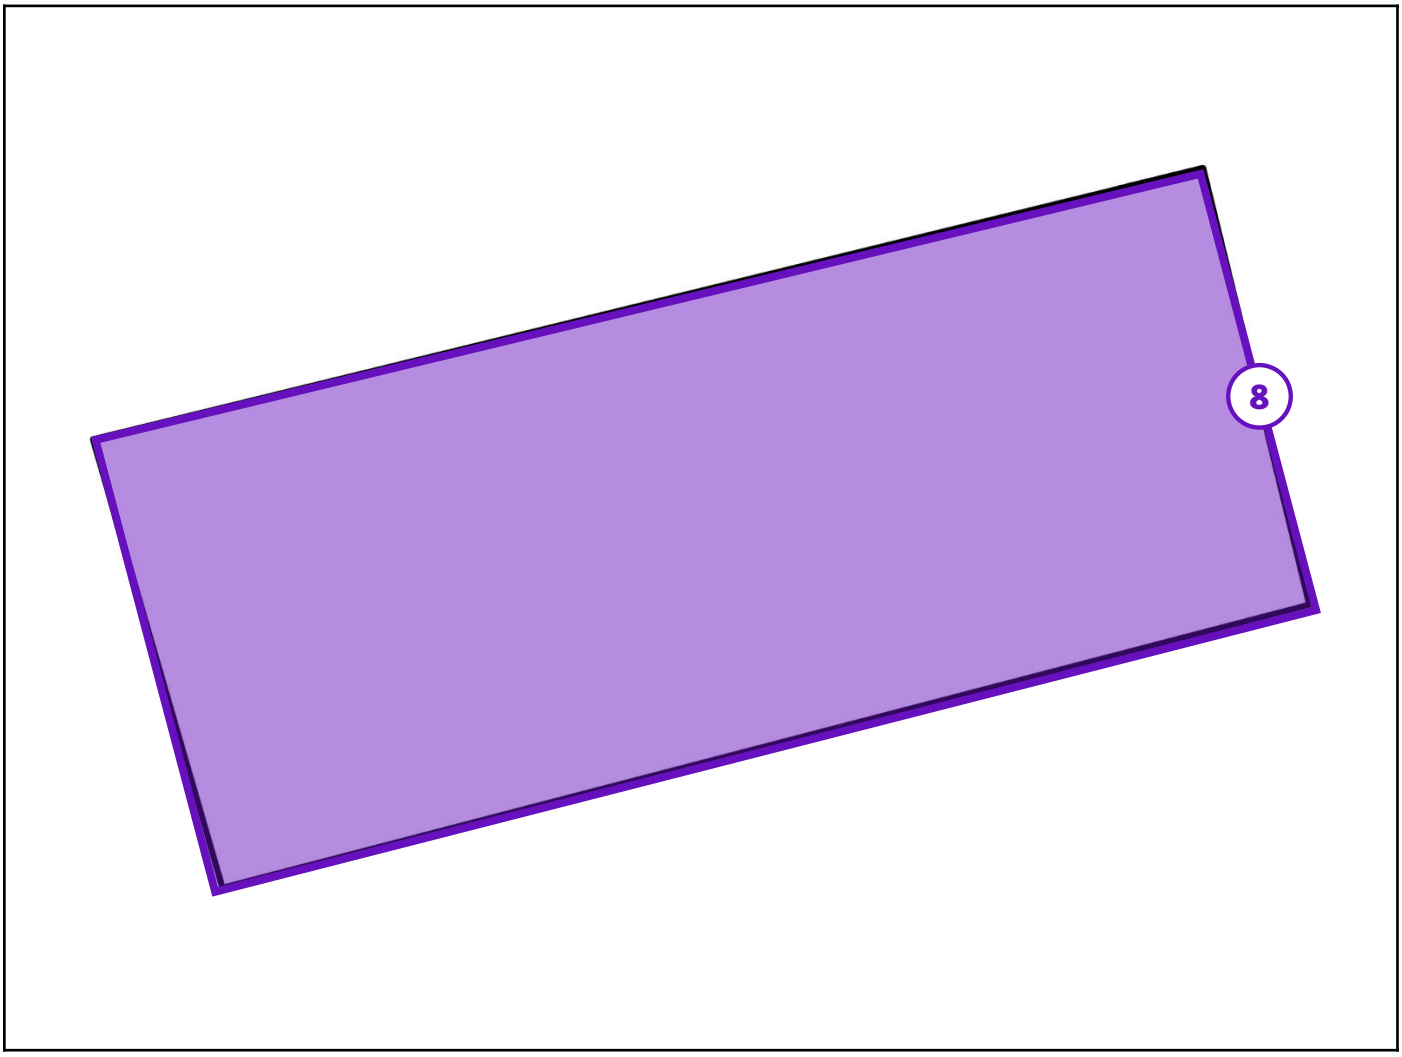
Plan 4.1: geen constructie aanwezig plan

Beschrijving	Type	Actie
8. constructie niet aanwezig	Advies	-

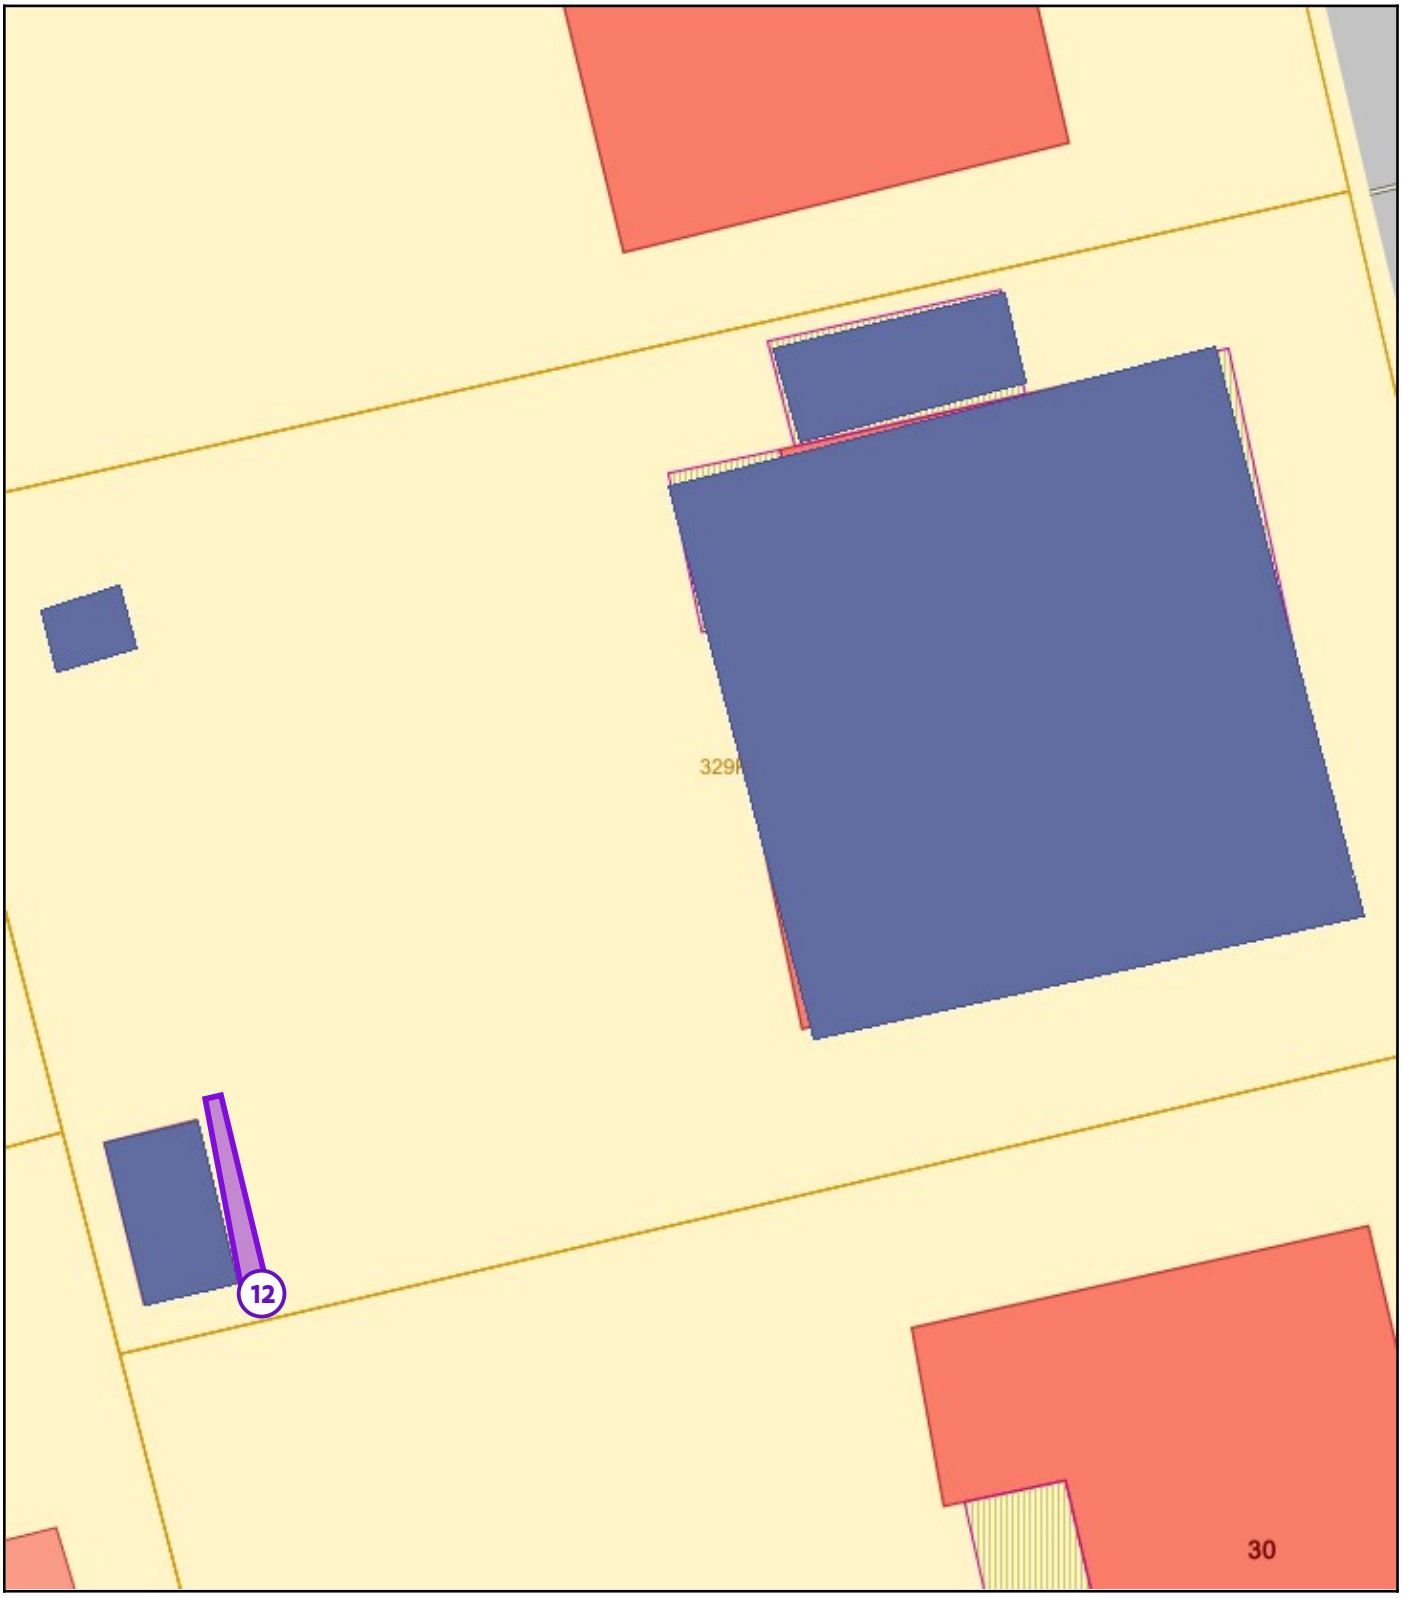
Plan 5.2: Afdruipzones/afvloeizones

12. Afdruipzone asbest	Afdruipzone/afvloeizone	-

Afspoelend regenwater kan asbestdeeltjes van verweerde asbestcementen dak- of gevelbekleding meenemen naar de bodem. De asbestdeeltjes in de bodem vormen een laag risico: bodempartikels houden de asbestdeeltjes voldoende vast om gezondheidsrisico's te vermijden. Door deze asbesthoudende bodemzone zorgvuldig te beheren, vermijdt u gezondheidsrisico's.

Beschrijving	Afdruipzone asbest
Bron van de asbestdeeltjes	Bron is nog aanwezig
Type	Afdruipzone dak
Afmetingen (lengte - breedte - diepte)	• 5,00 m - 0,50 m - 0,30 m
Geraamd volume	0,75 m^3
Opmerking

- Om het afspoelen van asbestdeeltjes te stoppen, is het verstandig om de verwijdering van de dak- of gevelbekleding in te plannen en in afwachting hiervan een dakgoot te plaatsen om het regenwater af te voeren naar de riolering.
- Vermijd dat kinderen spelen in de bodemzone door bijvoorbeeld dichte begroeiing aan te brengen.

De uitgraving van een afdruipzone gebeurt volgens de methodiek "eenvoudige handelingen". Vermijd daarbij vermenging met andere bodem en laat de uitgegraven asbesthoudende grond afvoeren naar een daartoe vergunde stortplaats. Voor de uitgraving wordt een richtdiepte van 30 cm gehanteerd.

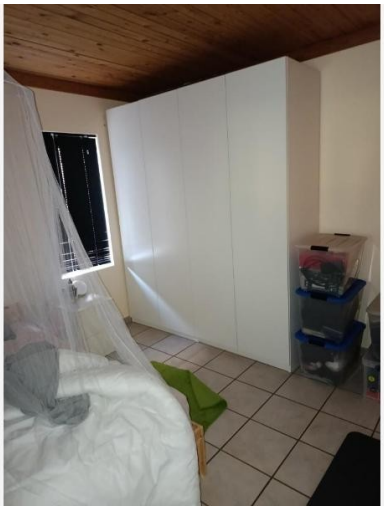
Fiche 5: Valse plafonds

Plafonds zijn afgewerkt met valse plafonds in plaatmateriaal. Het is niet duidelijk of er pleisterwerk of ander verdacht asbestmateriaal aanwezig is achter / op deze valse plafonds, het is aangewezen om bijkomend onderzoek uit te voeren bij werken. Zonder destructieve handeling is het niet mogelijk om na te gaan of er asbesthoudende materialen aanwezig zijn achter de plafond afwerking. Als bij sloop of renovatie blijkt dat er achter deze plafonds nog pleisterwerk of asbest verdachte toepassingen aanwezig zijn, moet dit bemonsterd worden.

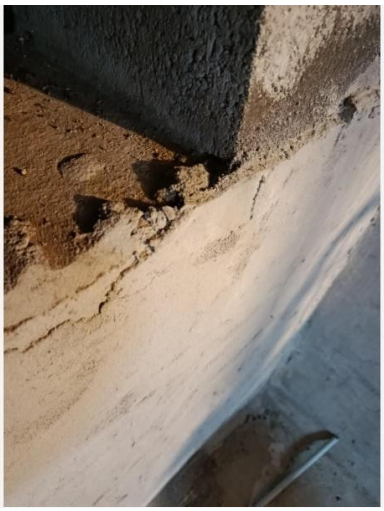
Fiche 11: Cementering binnentoepassing (met staalname)

Geen asbest

#	Type	Referentie	Resultaat
11.1	Mengmonster	2	Geen asbest
