Asbestinventarisattest

Kapelstraat 13, 2550 Kontich

Attestnummer : **20260510-000170.000**
Uitgegeven op : **10.05.2026**
Geldig tot : **10.05.2036**

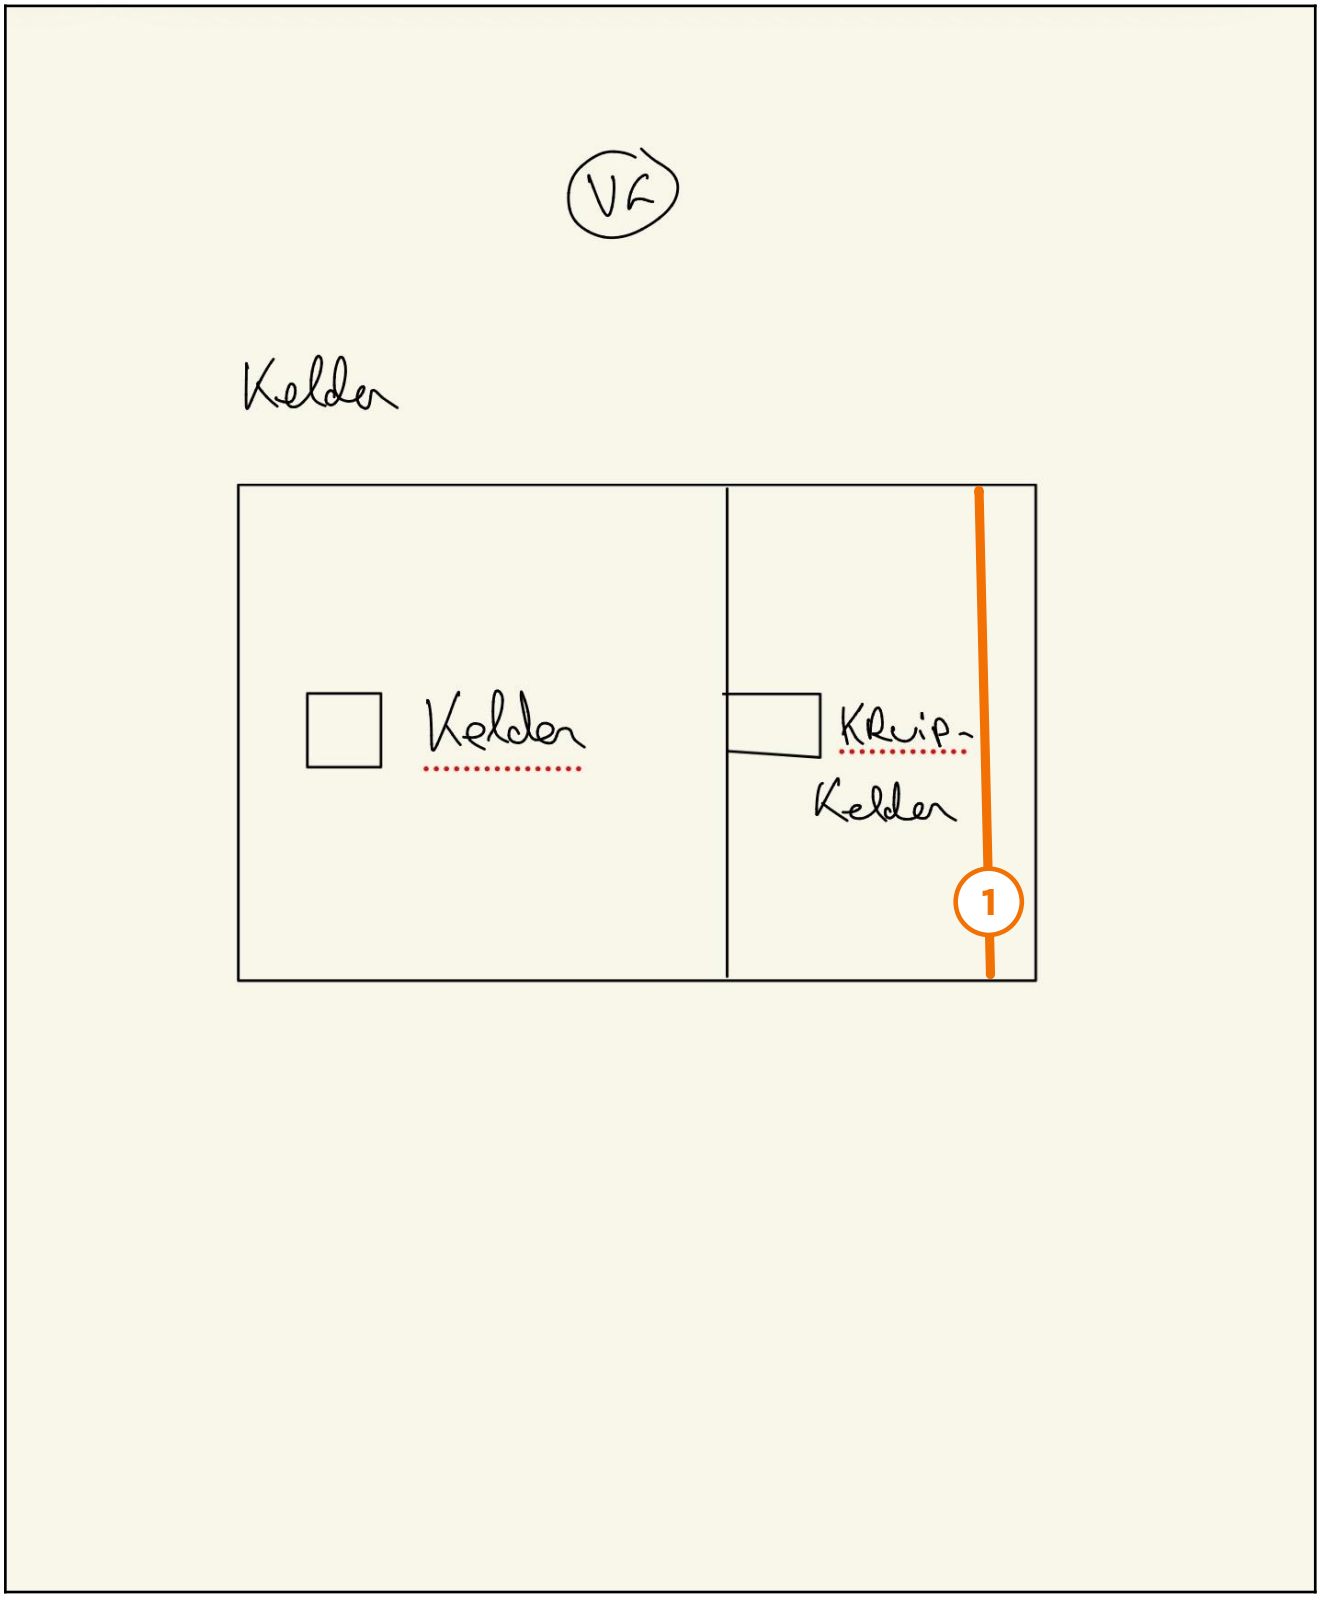
Plan 1.1: Kelder

1. Cementbuis kruipkelder	Asbestmateriaal	Verwijderen

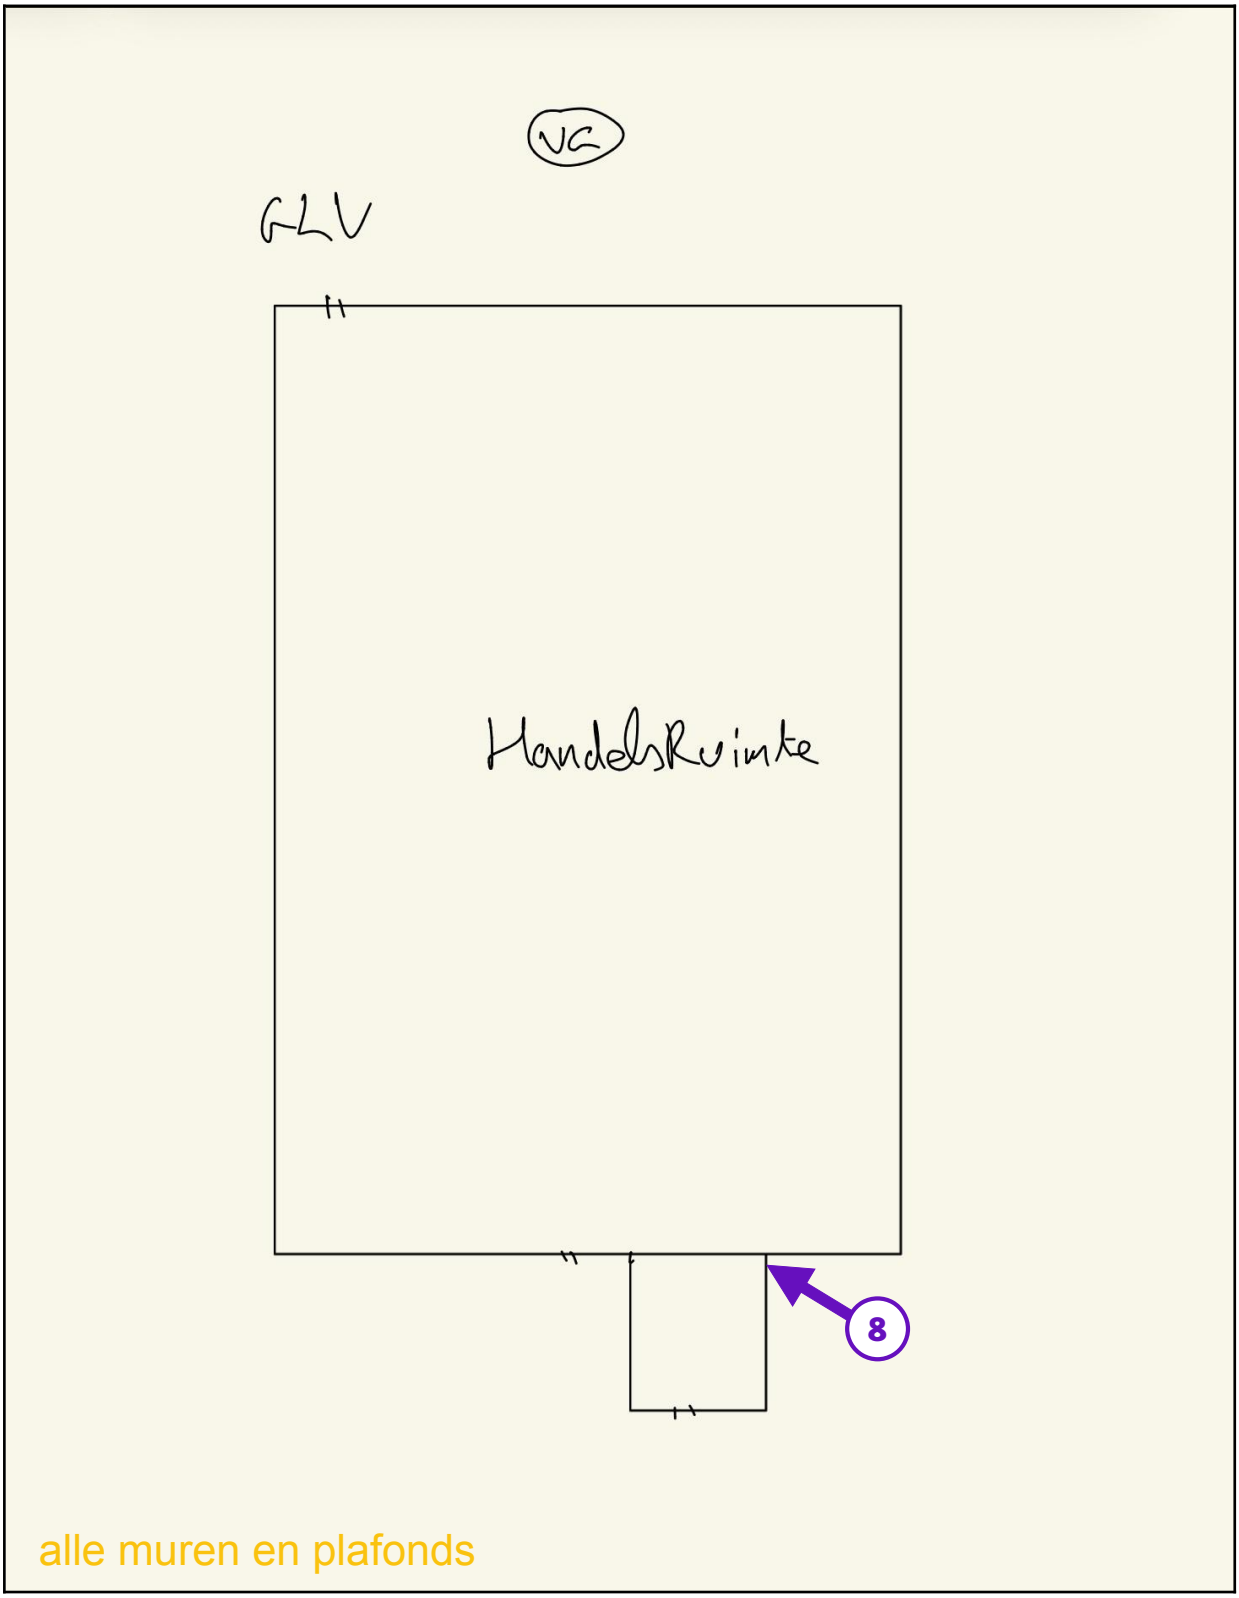
Plan 1.3: Glv

3. Plafonds en muren bestaande uit voorzetpanelen	Advies	-
8. Rookgaskanaal (niet verdacht)	Overige ruimte of materiaal	-

Het was niet mogelijk om te inspecteren wat er zich achter deze valse wanden bevindt,

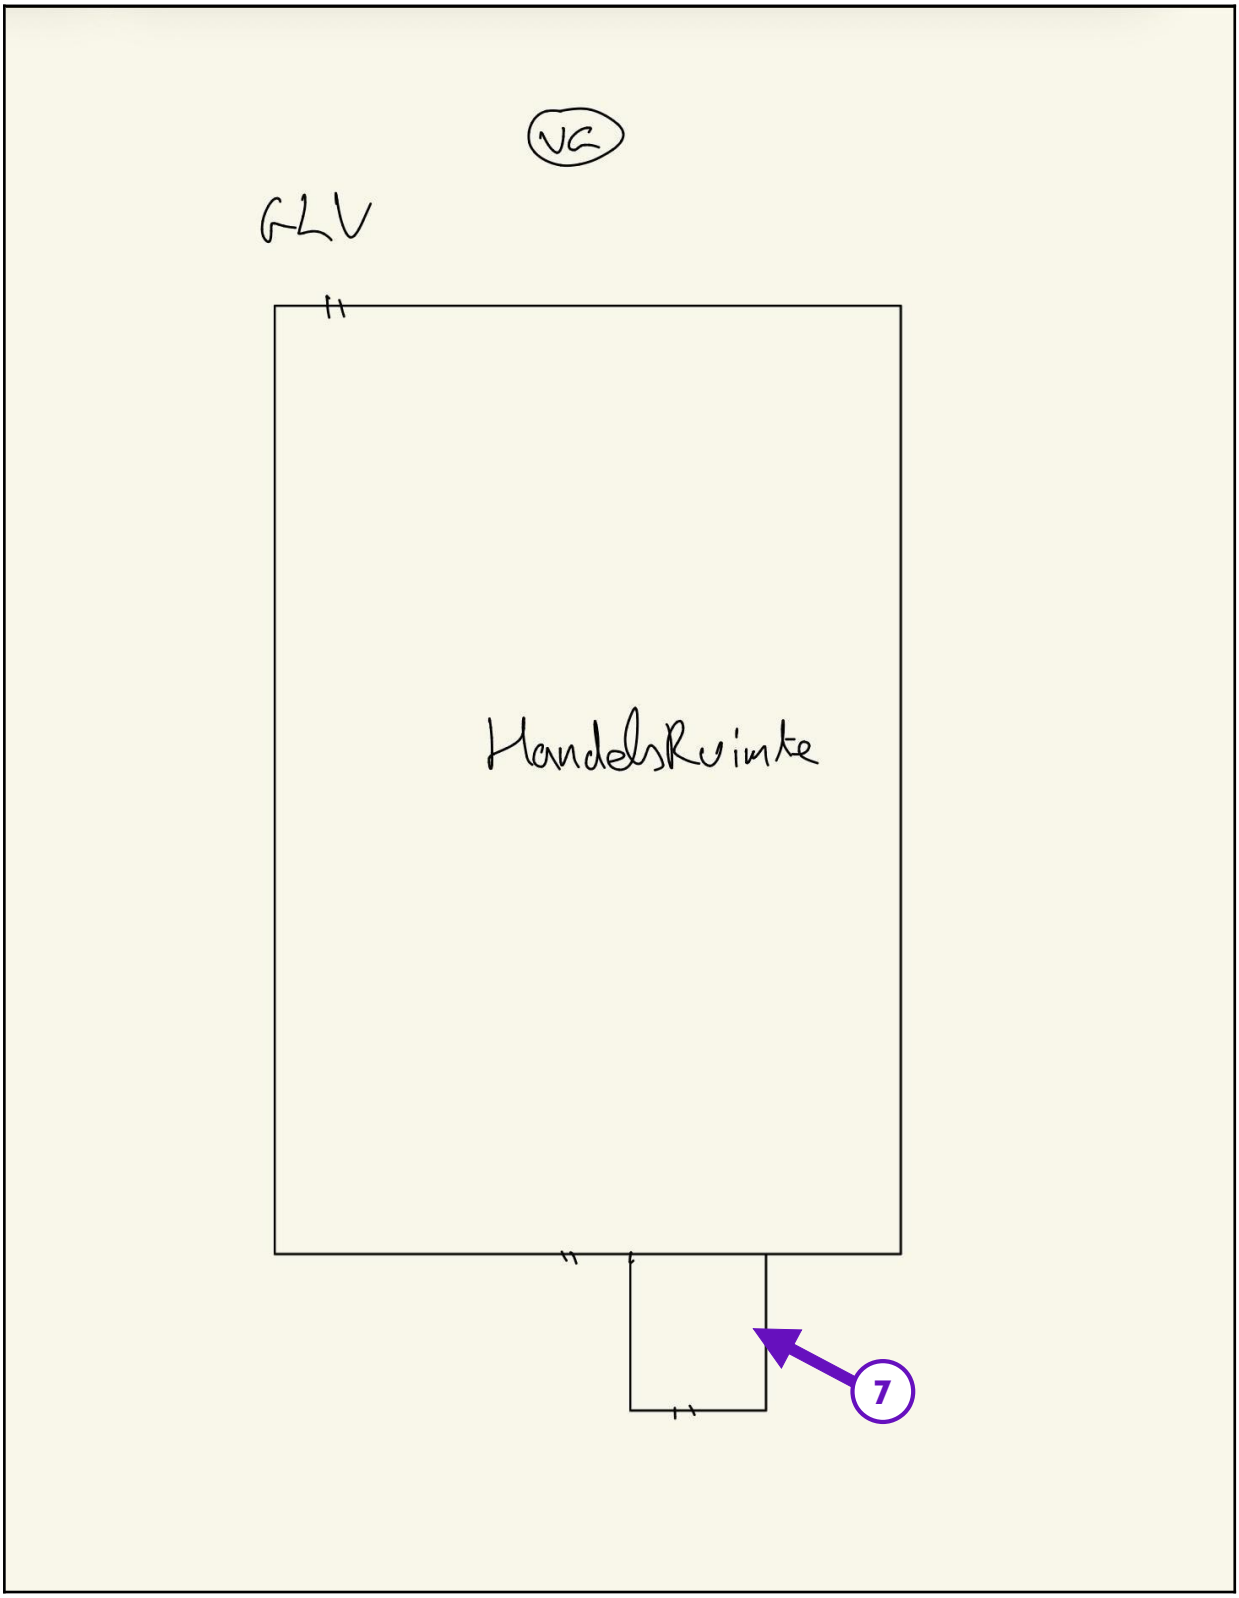
Plan 1.4: Glv kopie

7. CV-ketel (niet verdacht)	Overige ruimte of materiaal	-

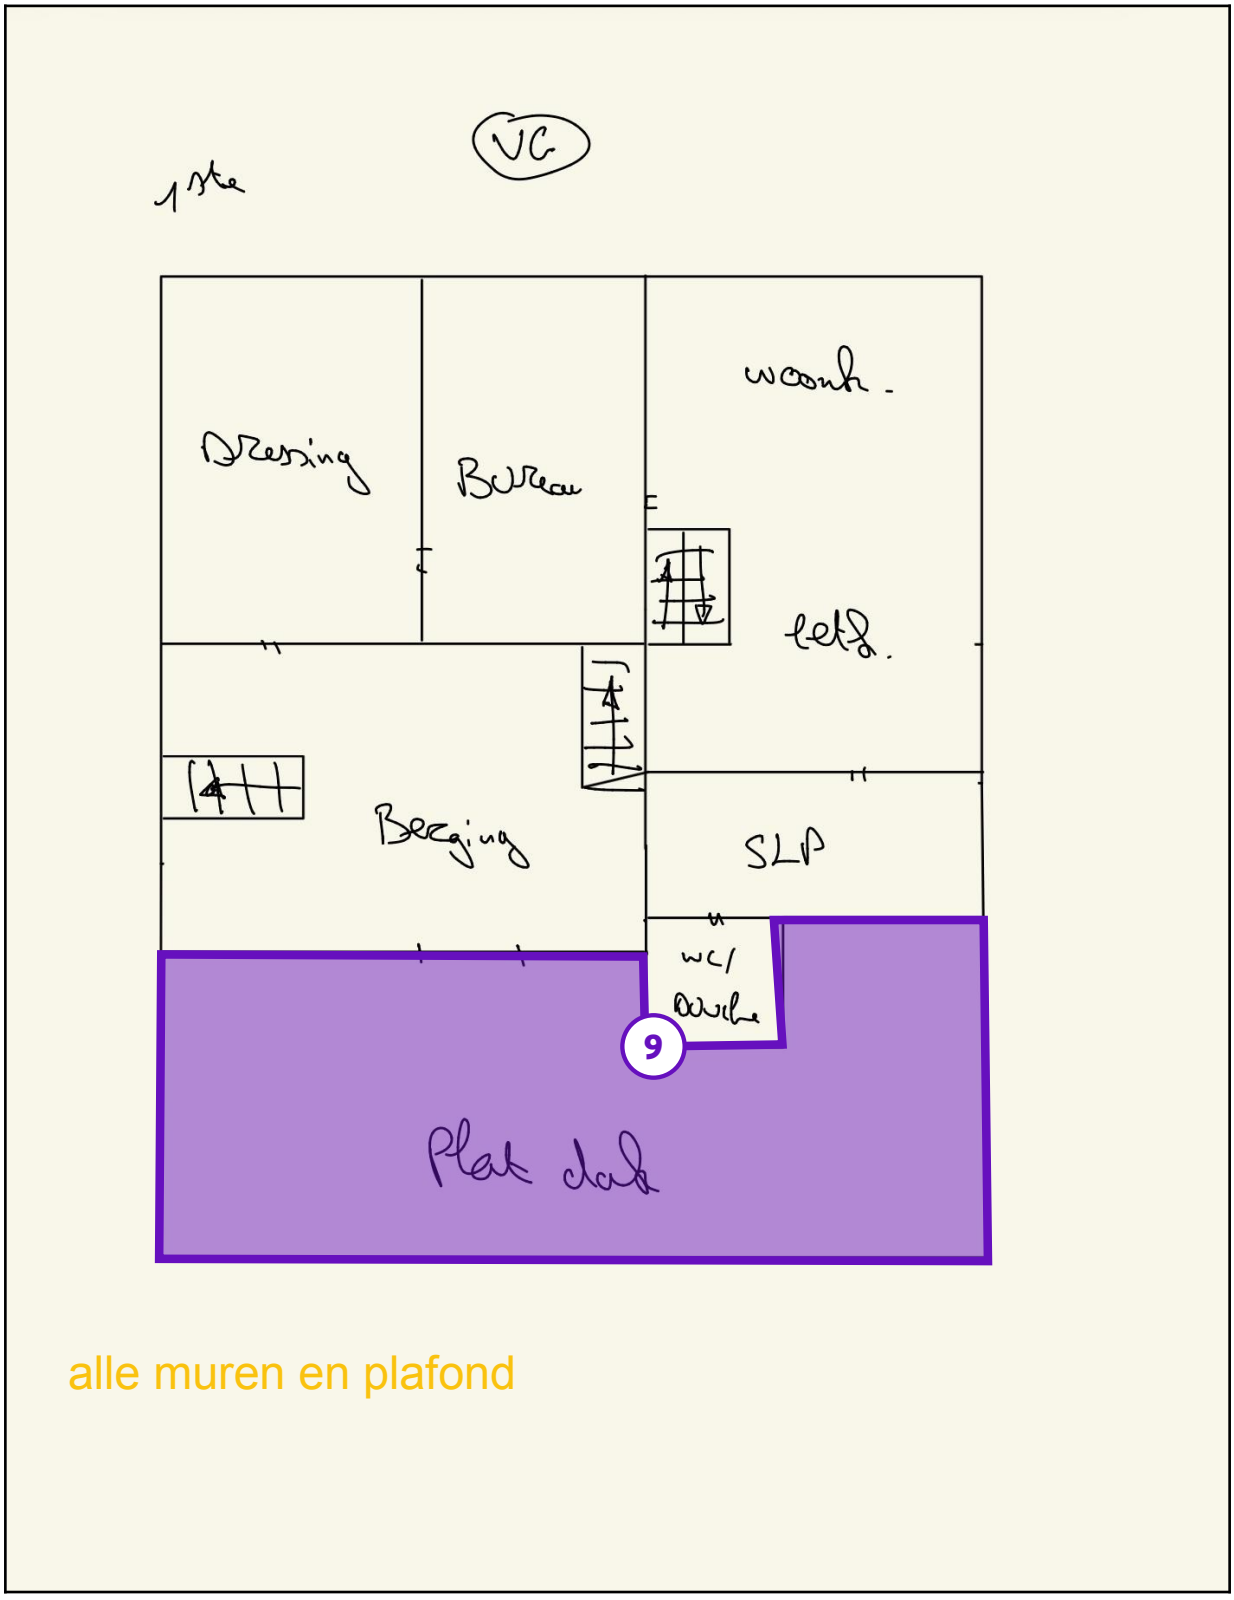
Plan 1.5: 1ste

3. Plafonds en muren bestaande uit voorzetpanelen	Advies	-
9. Dakbedekking plat dak (niet verdacht)	Overige ruimte of materiaal	-

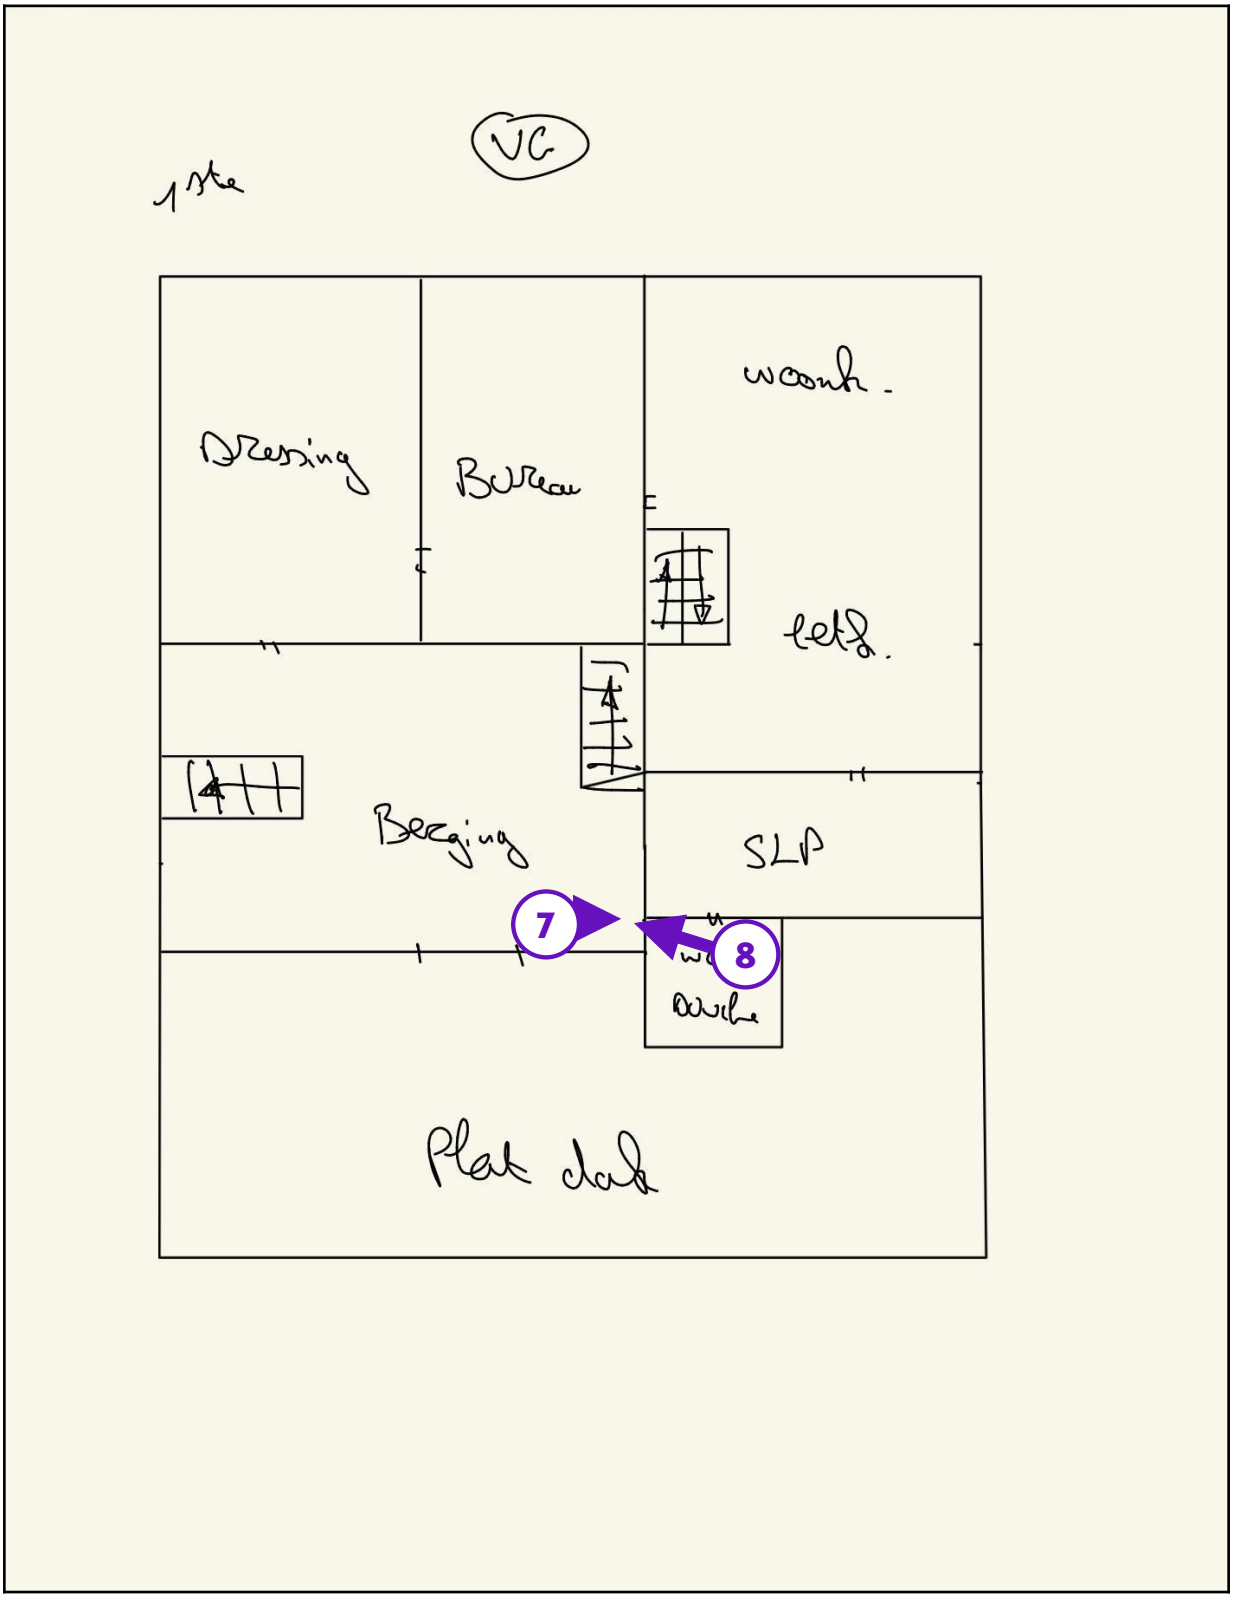
Plan 1.6: 1ste kopie

7. CV-ketel (niet verdacht)	Overige ruimte of materiaal	-
8. Rookgaskanaal (niet verdacht)	Overige ruimte of materiaal	-

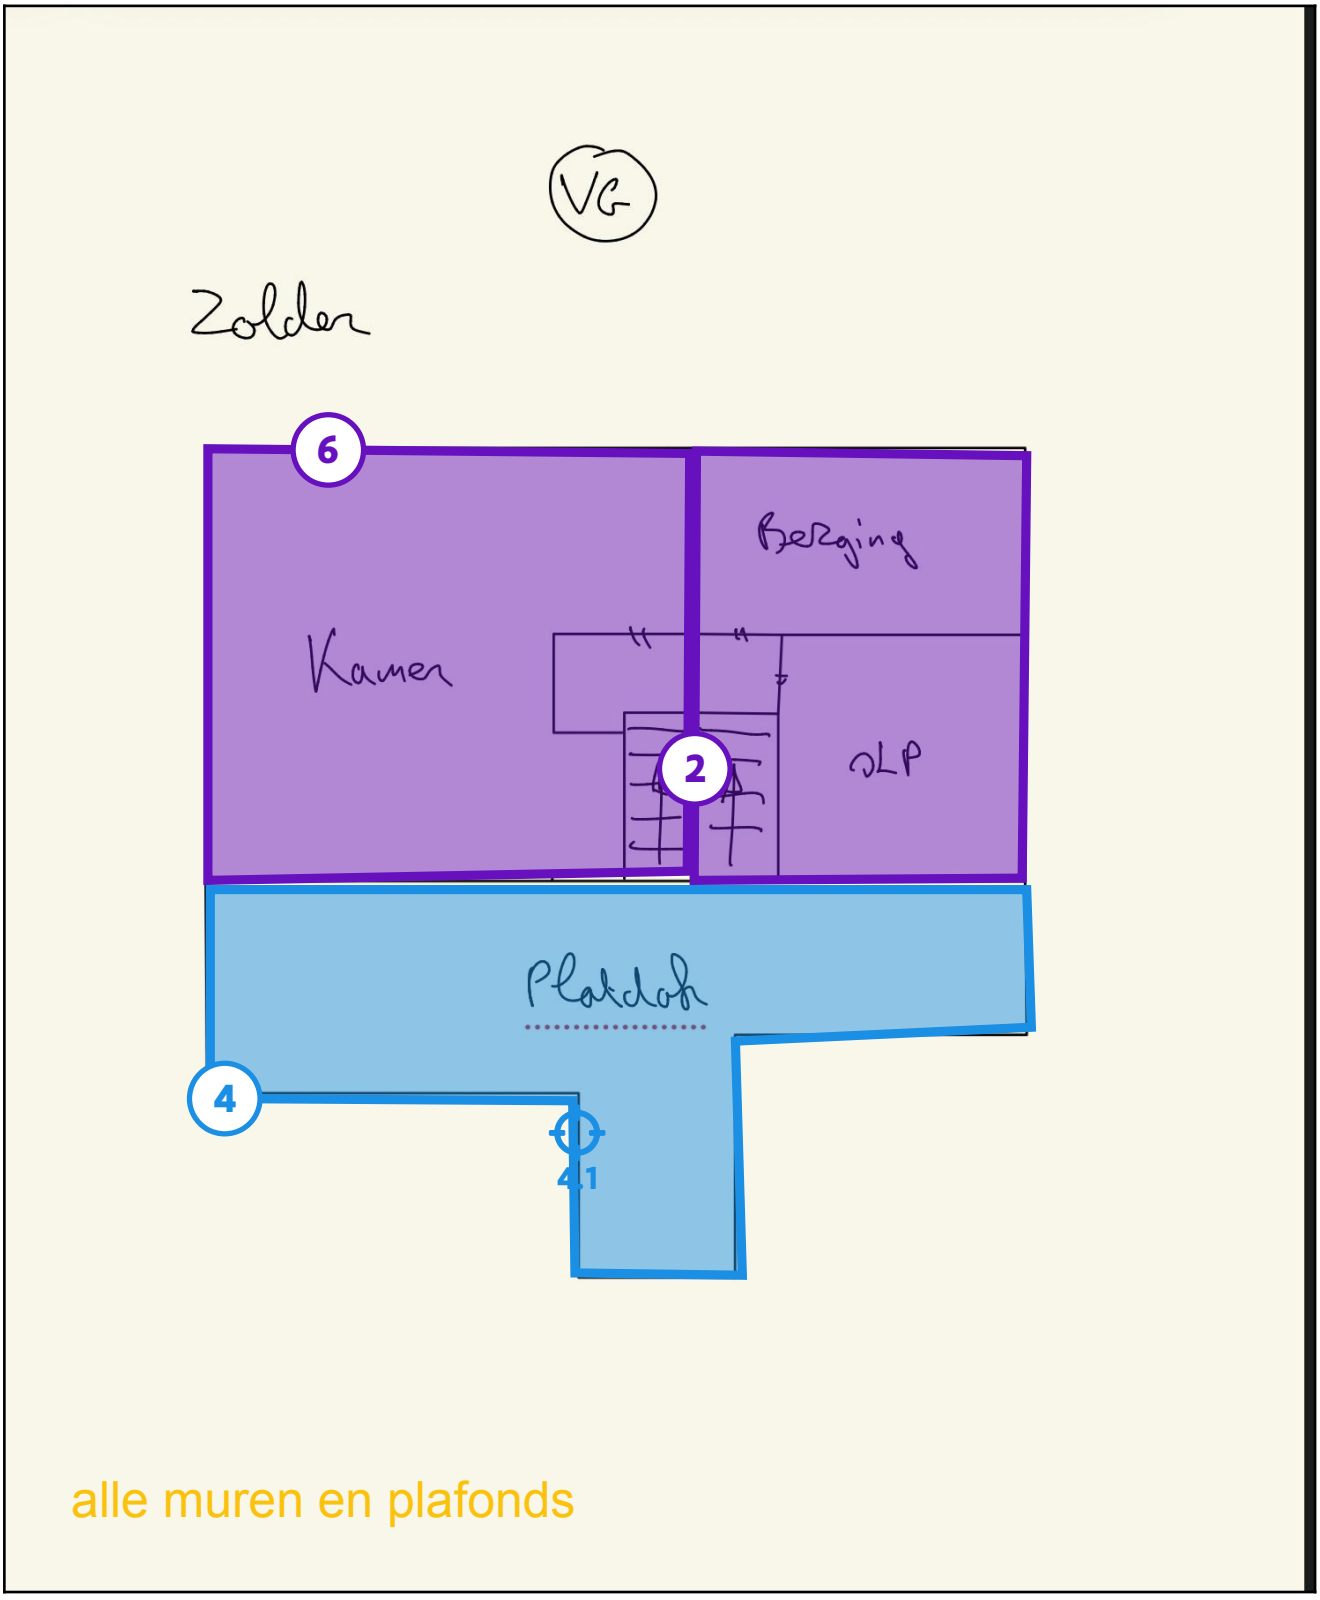
Plan 1.7: Zolder

2. Onderdak (niet waarneembaar)	Beperking	-
3. Plafonds en muren bestaande uit voorzetpanelen	Advies	-
4. Roofing platdak 1ste	Geen asbest	-
4.1 Code: ID02	Puntmonster	-
6. Onderdak (niet verdacht)	Overige ruimte of materiaal	-

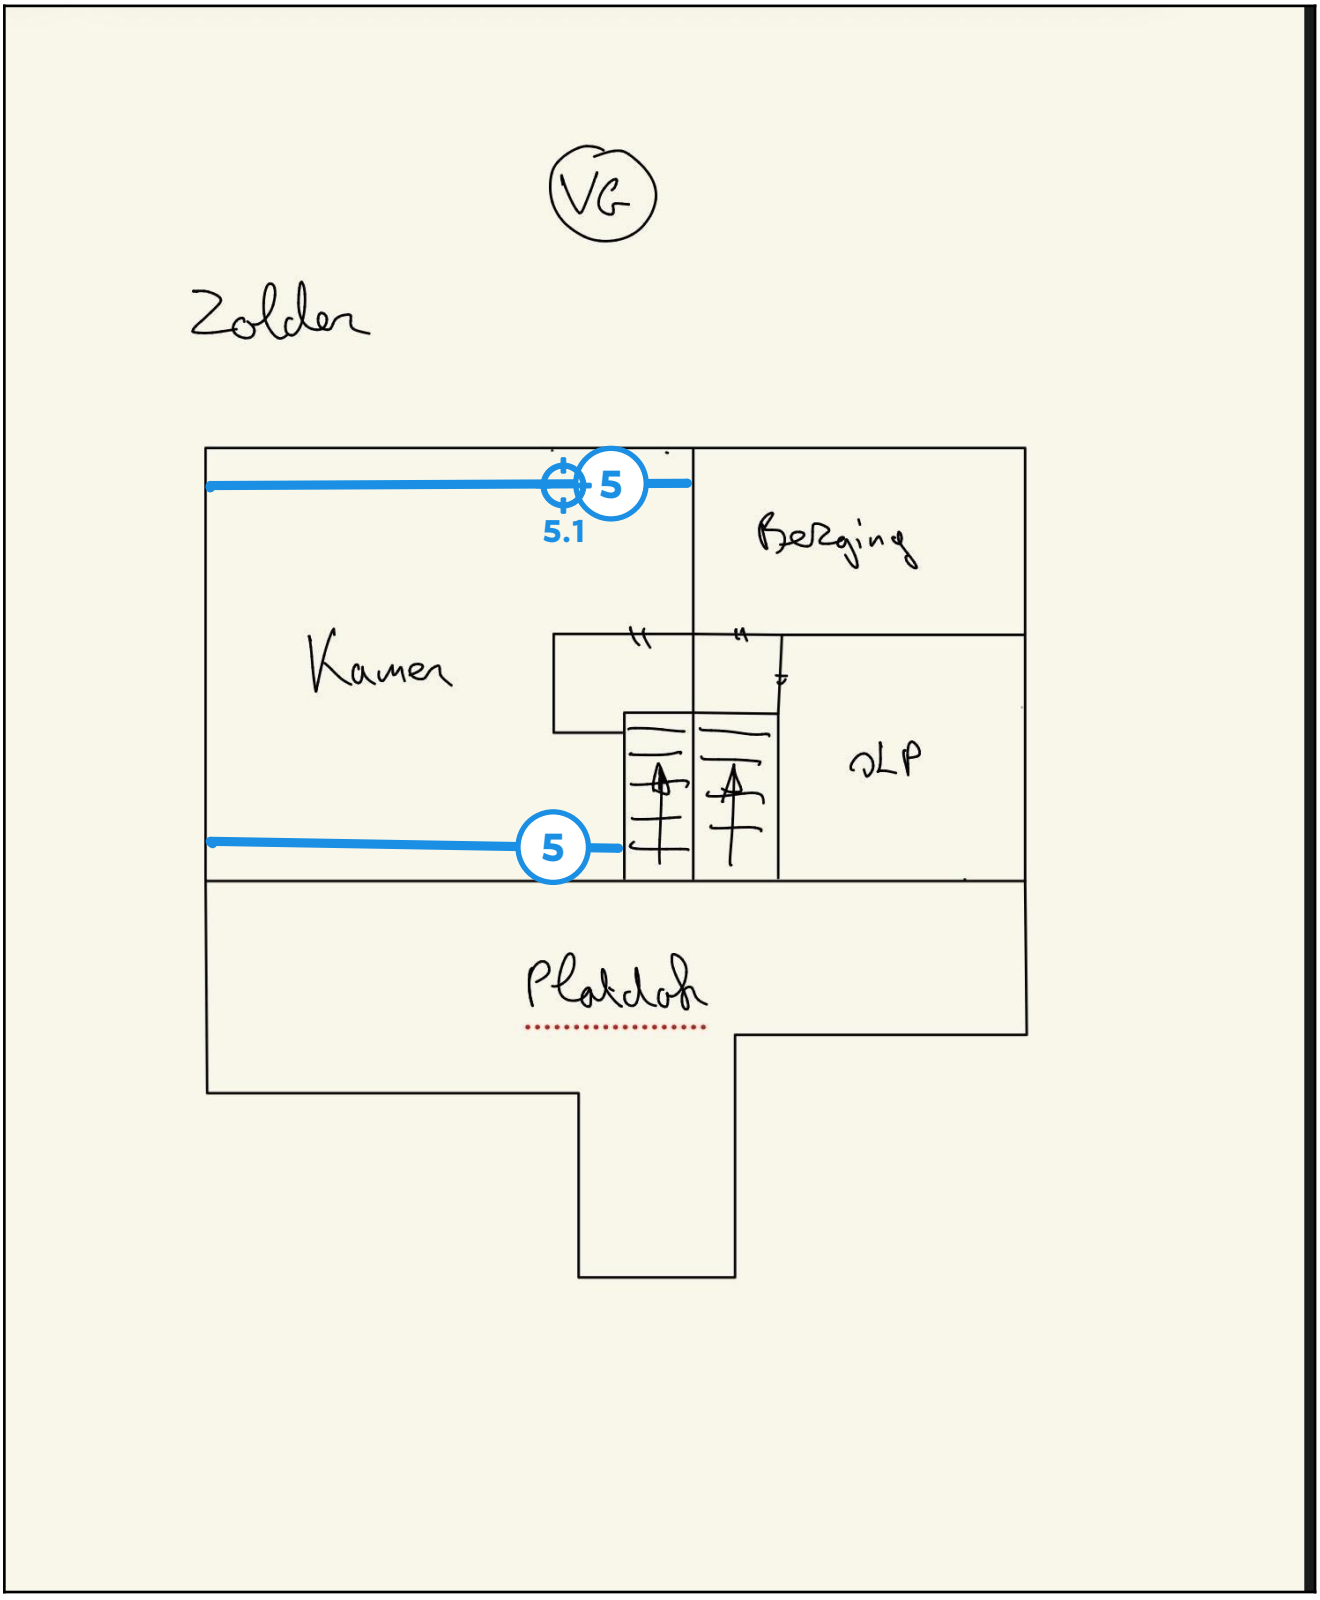
Plan 1.8: Zolder kopie

5. Roofing hellend dak	Geen asbest	-
5.1 Code: ID01	Puntmonster	-

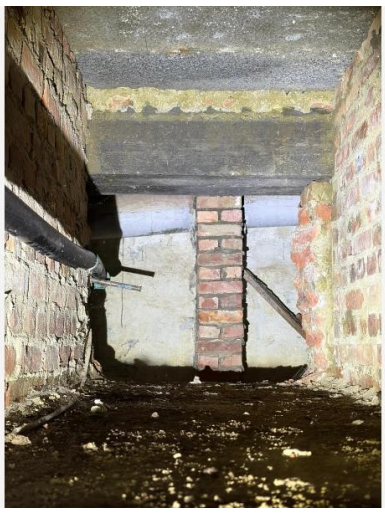
Fiche 1: Cementbuis kruipkelder

Eindbeoordeling materiaalrisico	Verhoogd materiaalrisico en/of verhoogde kans op vezelvrijgave

Gebondenheid	Categorie 1: hechtgebonden in oorsprong
Asbestsoort (vezeltype)	Crocidoliet aanwezig
Asbestconcentratie	Laag (< 50%)
Afschermingsgraad van het gehele materiaal	Geheel of deels vrij aan de binnenlucht, maar geen contact met binnenluchtstromen
Toestand van het materiaal	Licht beschadigd, licht verweerd. Intacte calciumsilicaatplaat of materiaal met categorie 3-gebondenheid

Beschrijving	Cementbuis kruipkelder
Omgeving	Binnen
Primaire drager	Schacht-koker (technisch)
Asbestmateriaal	Buis, koker, leiding, pijp, doorvoer
Bindmiddel van asbestmateriaal	Cement
Gebondenheid op basis van bindmiddel	Hecht
Hoeveelheid (lengte - omtrek - dikte - aantal)	• 2,00 m - 50,00 cm - 2,00 cm - 1 stuk
Totaal volume	0,02 m^3
Eenvoudig bereikbaar	Ja
Bevestigingswijze	• Verlijmd, ingegoten, versmeerd
Identificatiemethode	De asbestdeskundige beoordeelt het materiaal als asbestverdacht en dus asbesthoudend, en dit zonder monstername. Motivatie: Er is een onderzoeksbeperking die monstername verhindert; De ruimte heeft een hoogte die lager is dan 1,50 meter.
Destructieve handeling voor identificatie	Nee
Opmerking	De precieze lengte is onbekend.

Verwijderen

- Zorg voor een veilig beheer. Vermijd het beschadigen van het asbestmateriaal. Controleer de toestand jaarlijks op wijzigingen.

- Eenvoudige handelingen: mag via doe-het-zelf of door werknemer(s) met opleidingsattest eenvoudige handelingen
  Deze toepassing kan door een aannemer die over een opleidingsattest eenvoudige handelingen beschikt of door een particulier (doe-het-zelf), verwijderd worden indien er geen verhoogd risico op vrijgave van asbestvezels (max. concentratie 0,01 vezels/cm3 - CODEX Art. VI.3-54) ontstaat en de toepassing voorafgaand wordt gefixeerd/bevochtigd; de individuele elementen zonder machinale werktuigen (boormachine, slijpschijf, hogedrukreiniger,...) en zonder breken of gooien een voor een losgemaakt worden; en ten slotte dubbel en luchtdicht verpakt weggevoerd worden naar een erkend afvalpunt (recyclagepark).

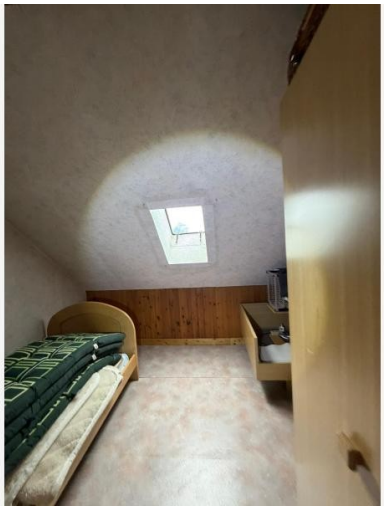
Fiche 2: Onderdak (niet waarneembaar)

Reden: Niet waarneembaar

Uitleg van de asbestdeskundige: Het onderdak is niet waarneembaar. Op dit ogenblik kan hiervoor in de databank geen adviesfiche voor opgesteld worden.

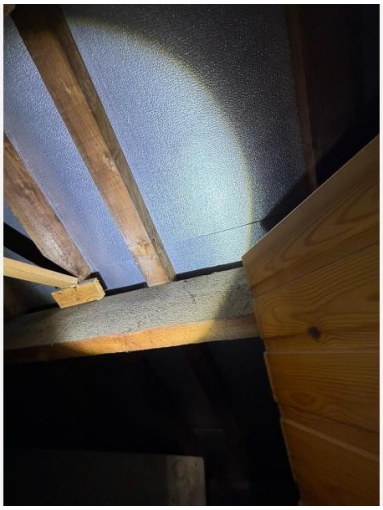
Fiche 5: Roofing hellend dak

Geen asbest

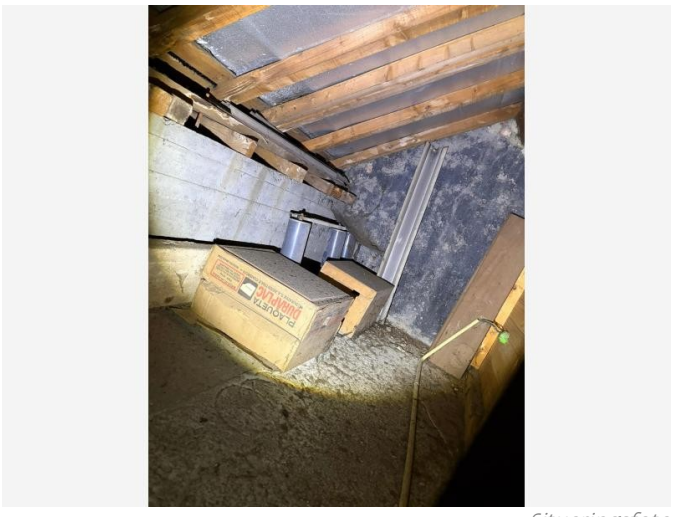
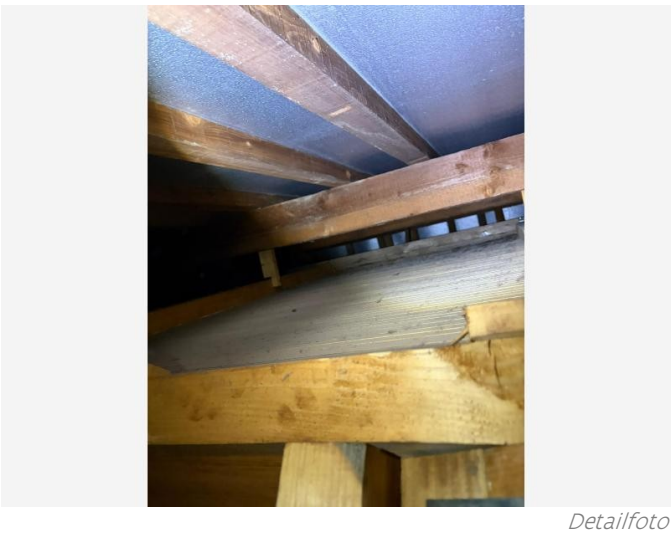
Beschrijving	Notitie	Terug te vinden op plannen
Fiche 6: Onderdak (niet verdacht)	Metalen onderdak platen	Plan 1.7: Zolder
Fiche 7: CV-ketel (niet verdacht)	De CV-ketel (dichtingen, isolerend materiaal) is niet asbestverdacht.	Plan 1.4: Glv kopie Plan 1.6: 1ste kopie
Fiche 8: Rookgaskanaal (niet verdacht)	Het rookgaskanaal is niet-asbestverdacht.is enkel te zien in de kelder en loopt dan verder in de schouw	Plan 1.3: Glv Plan 1.6: 1ste kopie
Fiche 9: Dakbedekking plat dak (niet verdacht)	Zie factuur in bijlage.	Plan 1.5: 1ste

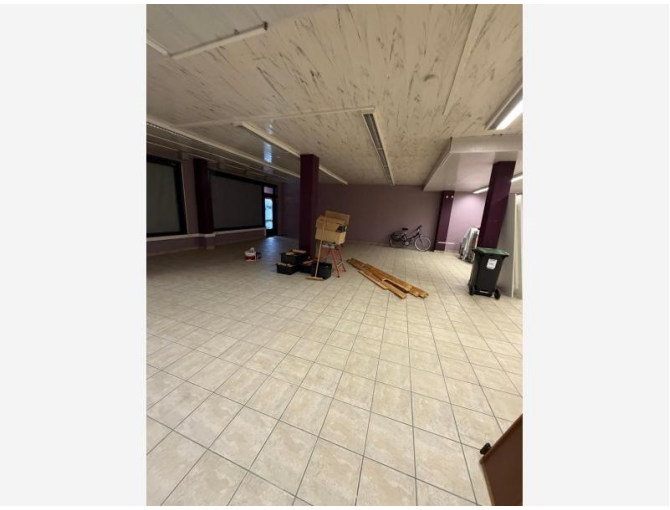
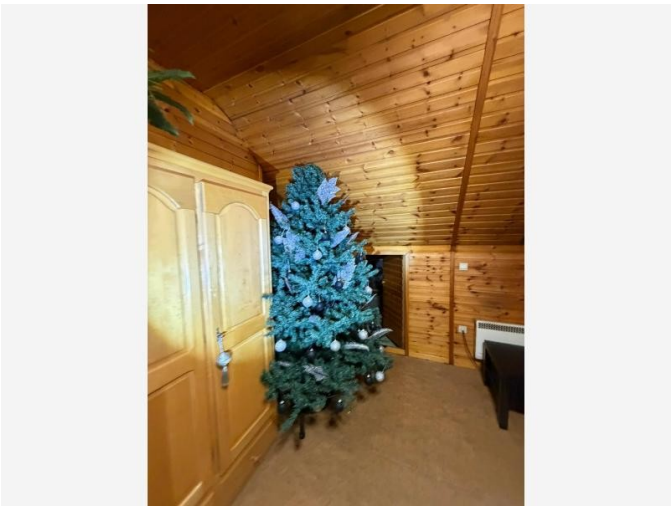
Beschrijving	Notitie	Terug te vinden op plannen
Fiche 10: Pleisterwerk (niet aanwezig)	Er is geen pleisterwerk waarneembaar op de inspectielocatie.	-
Fiche 11: Mastiek (niet aanwezig)	Er is geen asbestverdachte mastiek aanwezig.	-
Fiche 12: Leidingisolatie (niet verdacht)	De leidingisolatie is niet aanwezig .	-
Fiche 13: Liftinfrastructuur (niet aanwezig)	Er is geen liftinfrastructuur aanwezig op de inspectielocatie.	-
