Asbestinventarisattest

Gijzelaarsstraat 15, 3000 Leuven

Attestnummer : **20261007-000478.000**
Uitgegeven op : **07.10.2026**
Geldig tot : **Onbeperkt** (tenzij de toestand wijzigt)

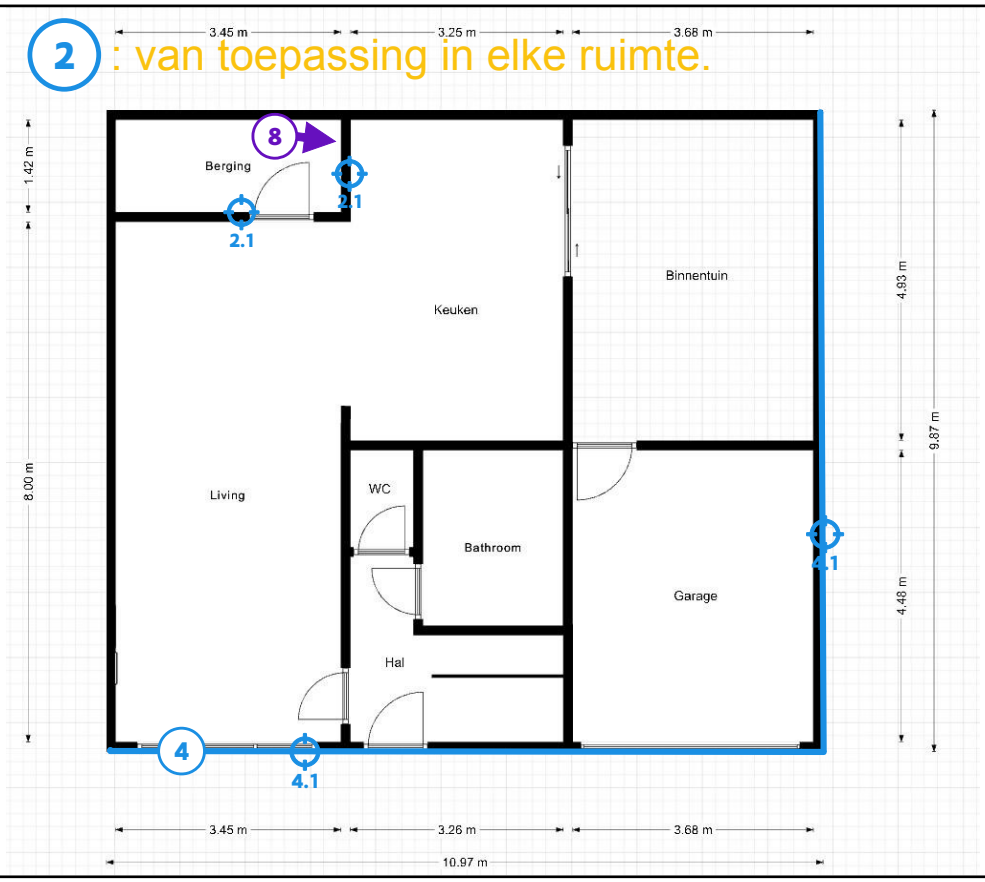
Plan 1.2: Gelijkvloers

Beschrijving	Type	Actie
2. Pleisterwerk muren	Geen asbest	-
2.1 Code: MM1	Mengmonster	-
4. Crepi buitengevel	Geen asbest	-
4.1 Code: MM2	Mengmonster	-
8. Gaswandketel	Overige ruimte of materiaal	-

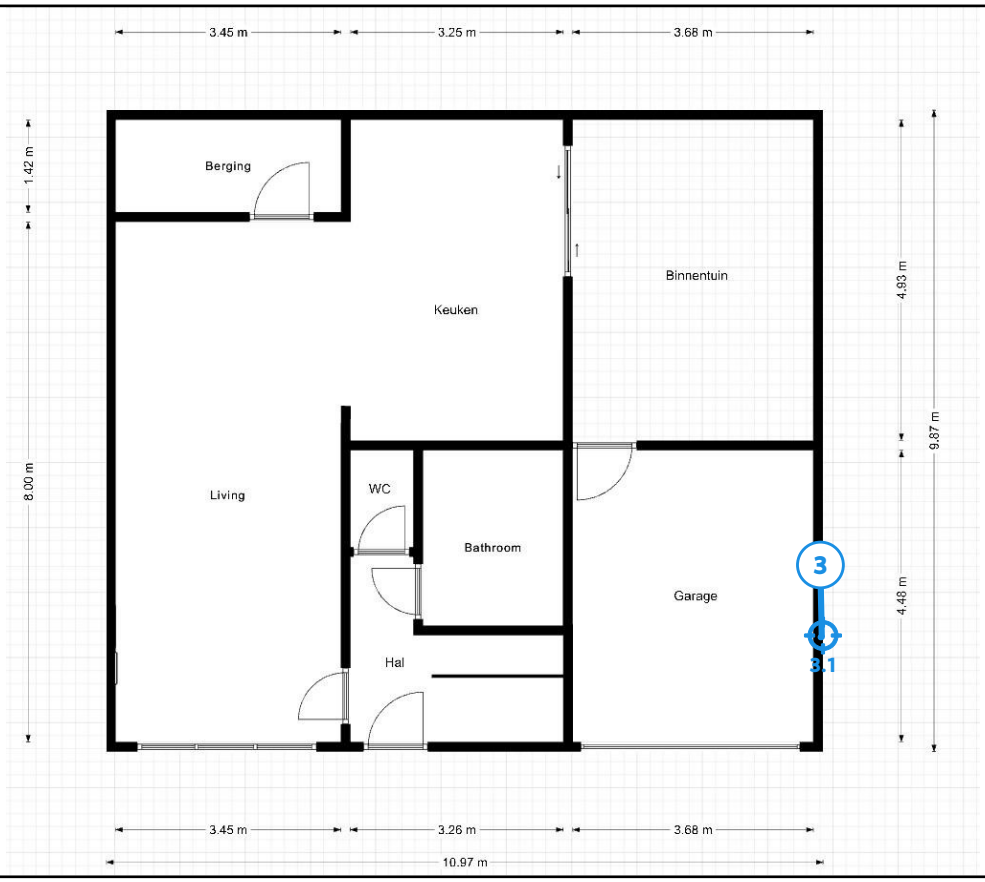
Plan 1.3: Gelijkvloers kopie

Beschrijving	Type	Actie
3. Stopverf raam garage	Geen asbest	-
3.1 Code: PM1	Puntmonster	-

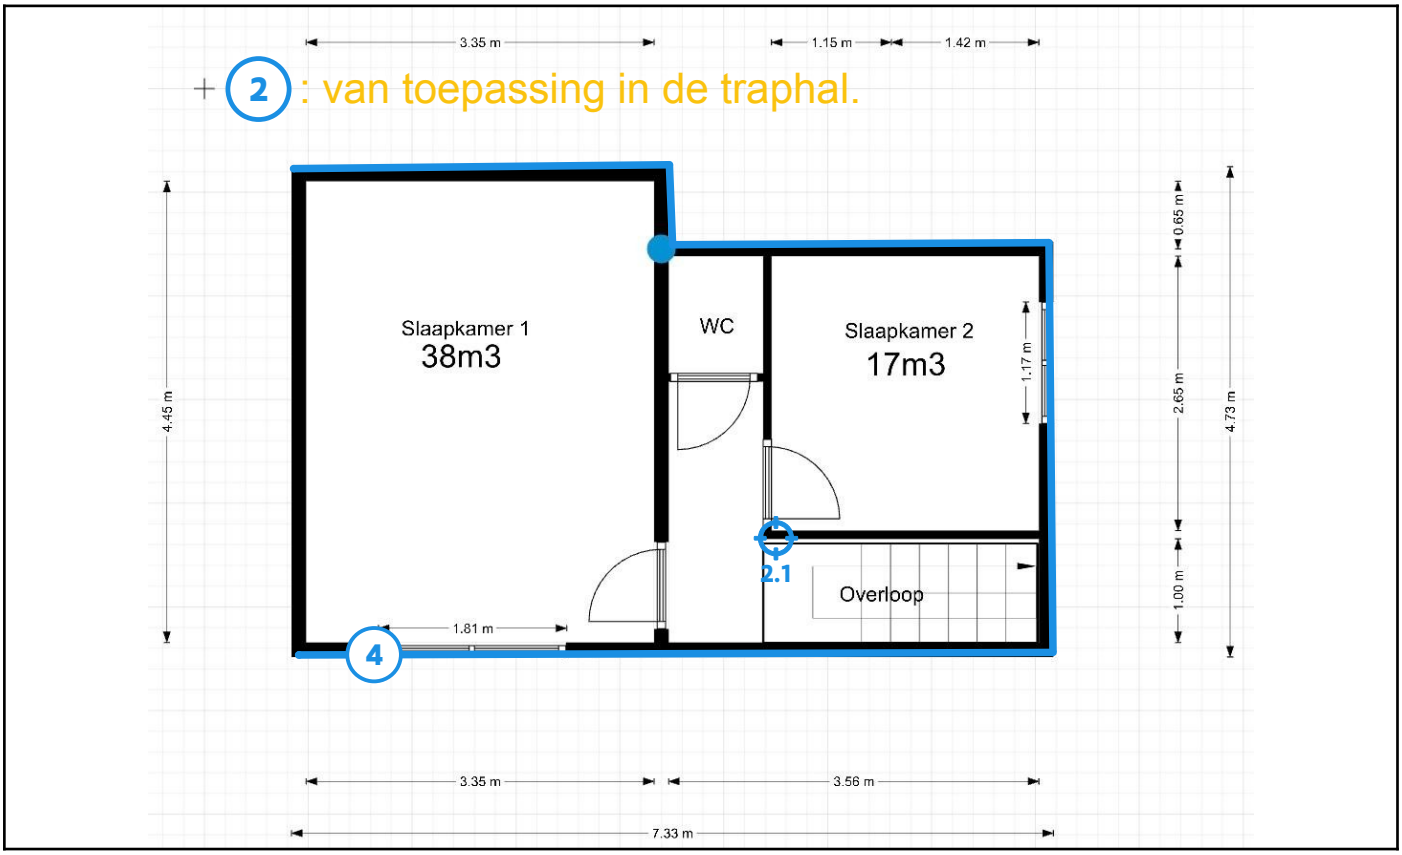
Plan 1.4: Eerste verdieping

Beschrijving	Type	Actie
2. Pleisterwerk muren	Geen asbest	-
2.1 Code: MM1	Mengmonster	-
4. Crepi buitengevel	Geen asbest	-

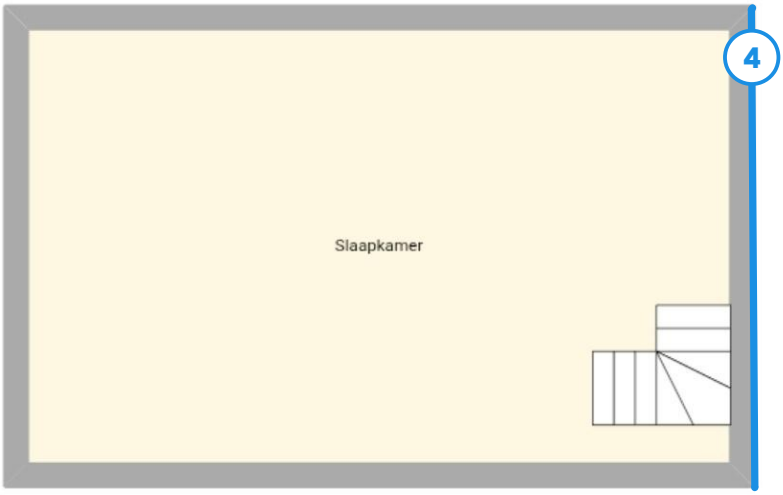
Plan 1.5: Zolderverdieping

Beschrijving	Type	Actie
4. Crepi buitengevel	Geen asbest	-

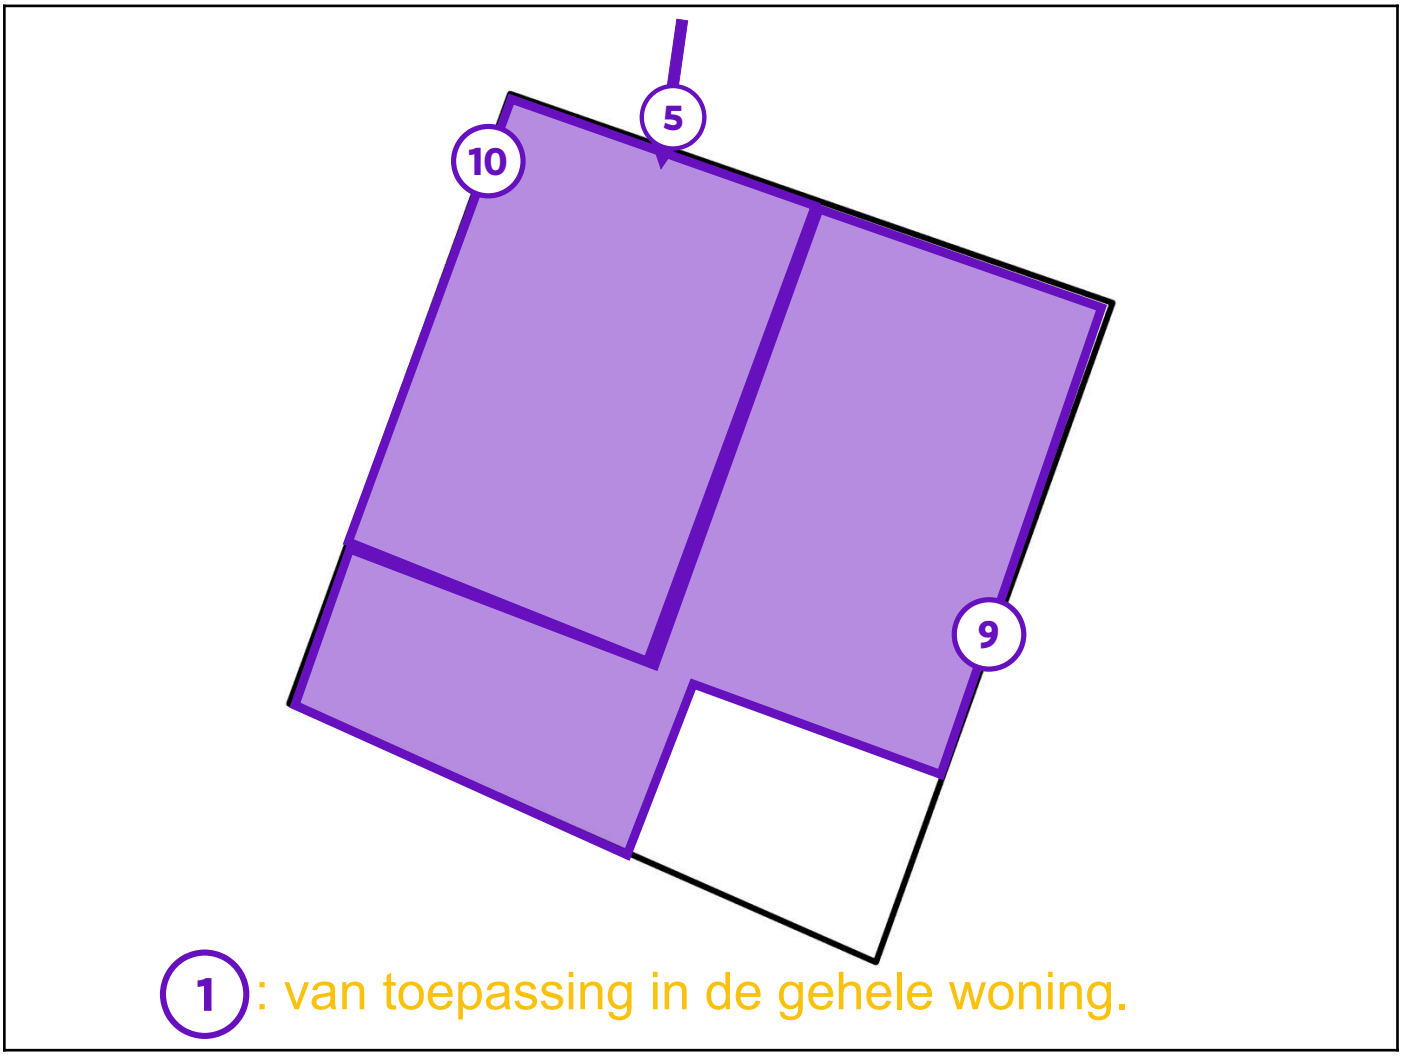
Plan 1.6: Hoofdgebouw plan

Beschrijving	Type	Actie
1. Plafonds	Advies	-
5. Rookgaskanalen	Overige ruimte of materiaal	-
9. Dakbedekking platte daken	Overige ruimte of materiaal	-
10. Dakbedekking zadeldak	Overige ruimte of materiaal	-

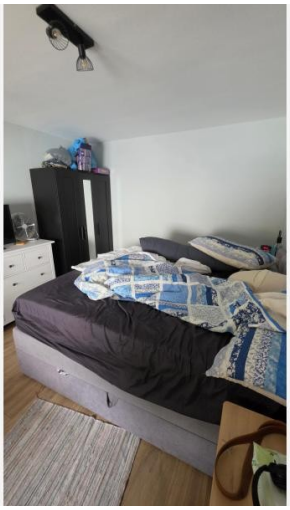
Fiche 1: Plafonds

De plafonds bestaan in de gehele woning uit gipskartonplaten. Houd er bij renovatiewerken rekening mee dat er zich nog asbestverdachte toepassingen kunnen bevinden achter deze platen, zoals bv. pleisterwerk. Laat desgevallend bijkomende staalnames uitvoeren.

Basis voor advies	De asbestdeskundige beoordeelt het materiaal als niet-asbestverdacht.
