Asbestinventarisattest

Essendreef 4, 2980 Zoersel

Attestnummer : **20260917-000370.000**
Uitgegeven op : **17.09.2026**
Geldig tot : **17.09.2036**

Asbestveilig (maar niet asbestvrij)

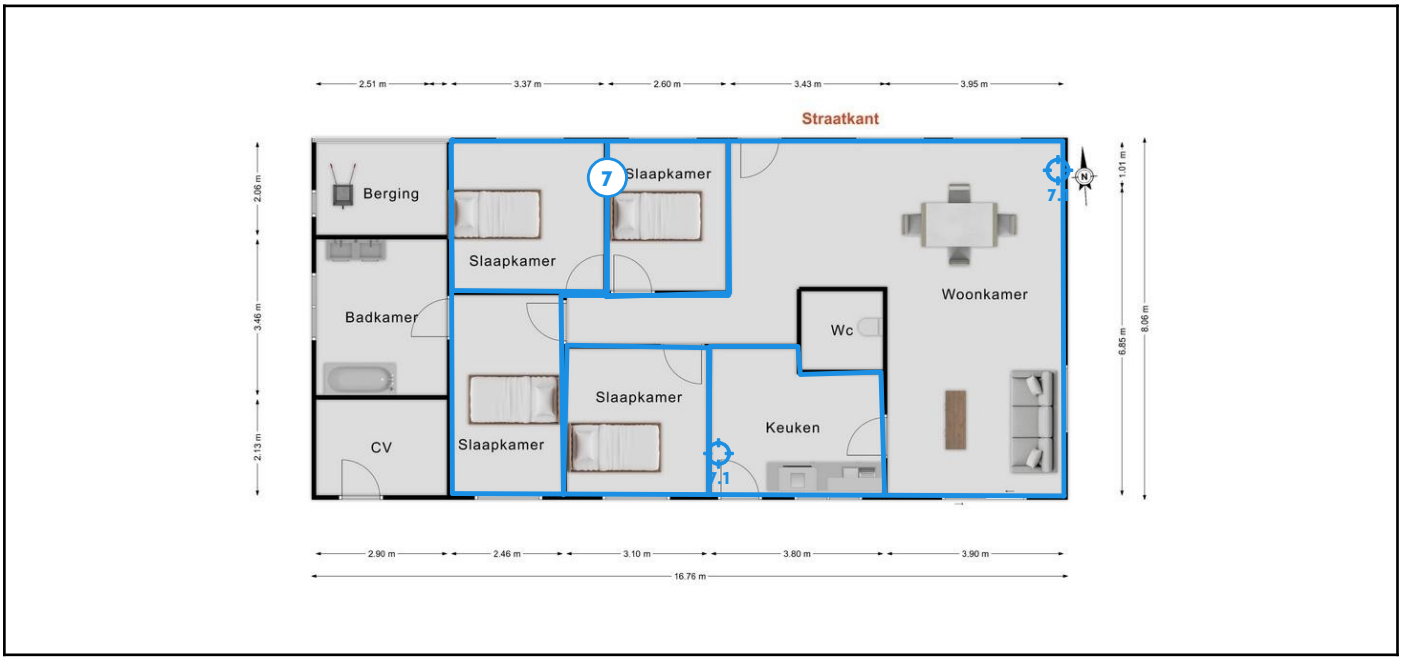
Plan 1.1: Bezetting muren (niv. 0)

Beschrijving	Type	Actie
7. Bezetting muren	Geen asbest	-
7.1 Code: MN01	Mengmonster	-

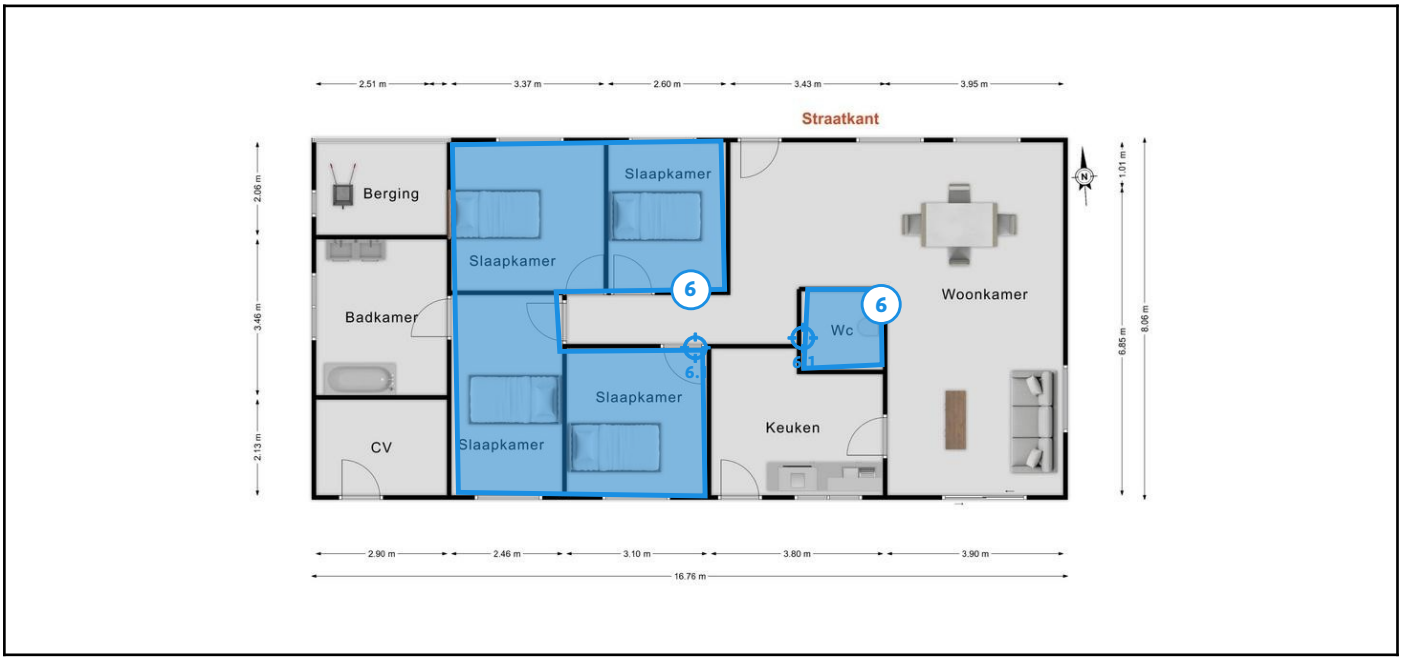
Plan 1.3: Bezetting plafonds (niv. 0)

Beschrijving	Type	Actie
6. Bezetting plafonds	Geen asbest	-
6.1 Code: MN02	Mengmonster	-

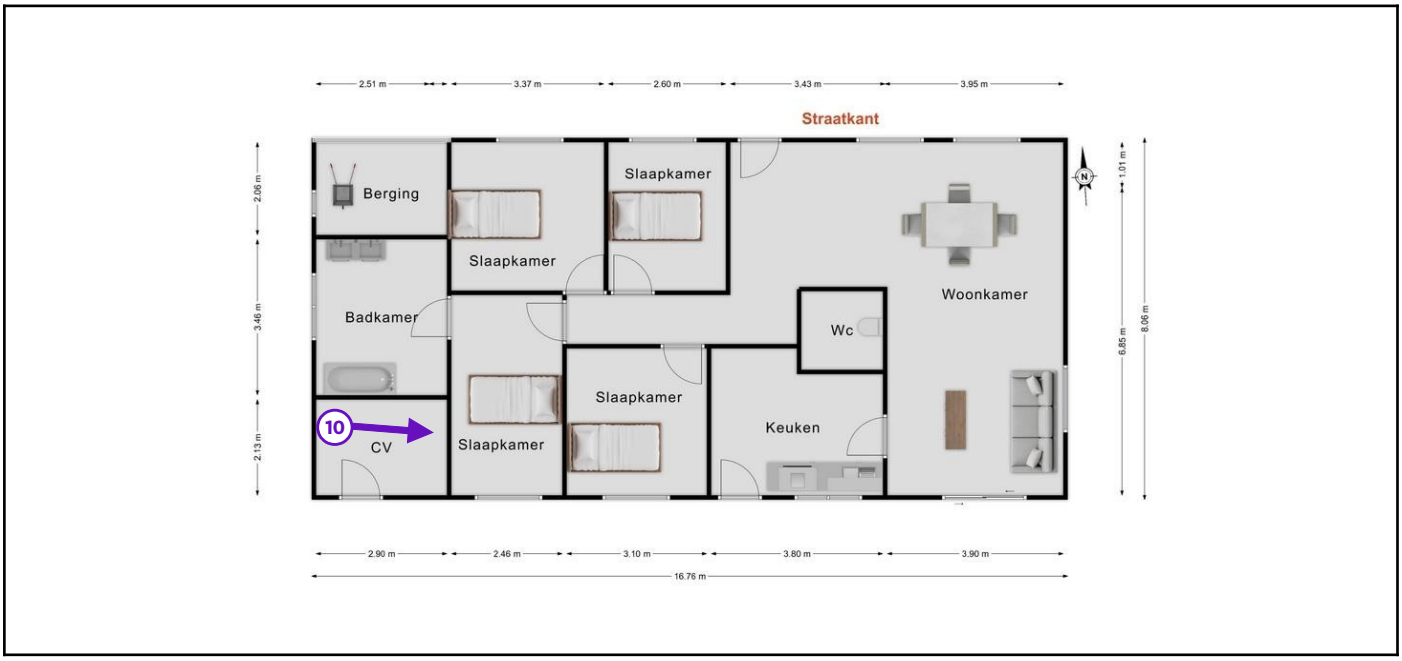
Plan 1.4: CV-ketel (niv. 0)

Beschrijving	Type	Actie
10. CV-ketel (niet verdacht)	Overige ruimte of materiaal	-

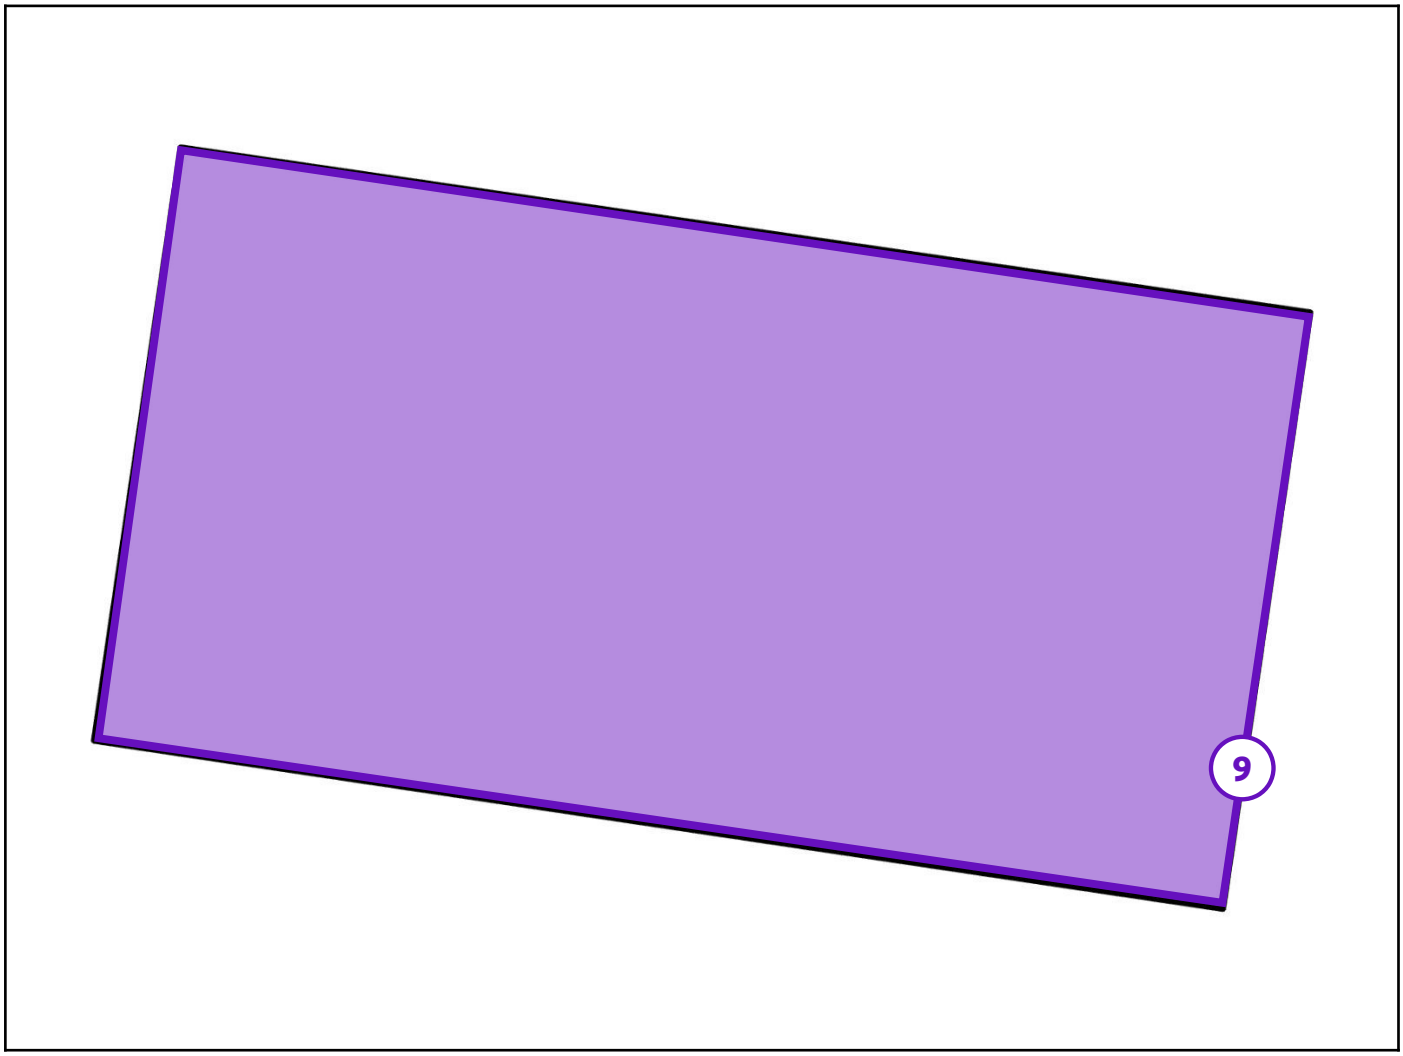
Plan 1.5: Dakbedekking (niet-verdacht)

Beschrijving	Type	Actie
9. Dakbedekking (niet verdacht)	Overige ruimte of materiaal	-

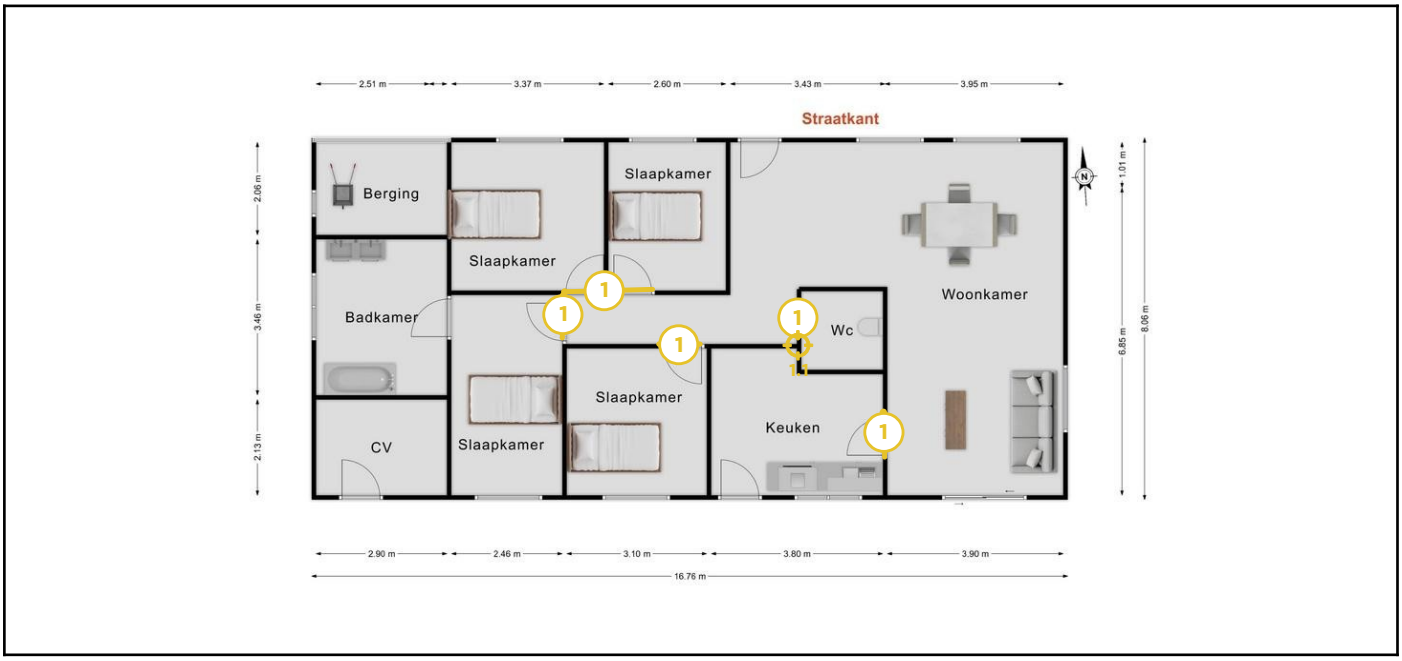
Plan 1.6: Dorpels - massal (niv. 0)

Beschrijving	Type	Actie
1. Dorpels type massal	Asbestmateriaal	Zorgvuldig beheren
1.1 Code: MN03	Puntmonster	-

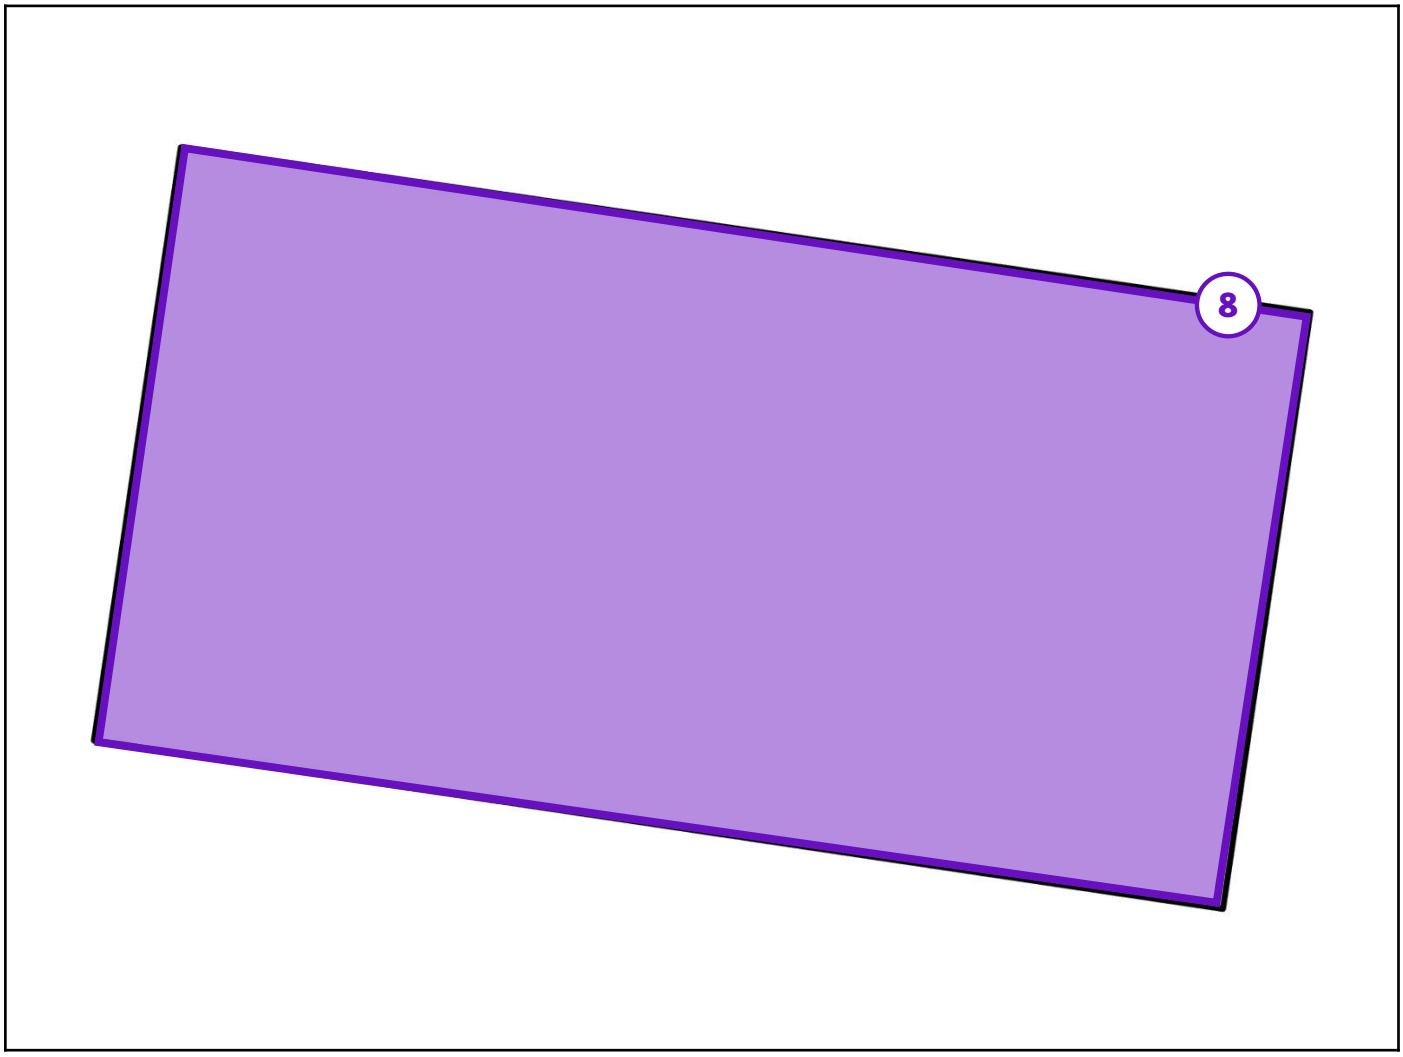
Plan 1.7: Onderdak (niet-verdacht)

Beschrijving	Type	Actie
8. Onderdak (niet verdacht)	Overige ruimte of materiaal	-

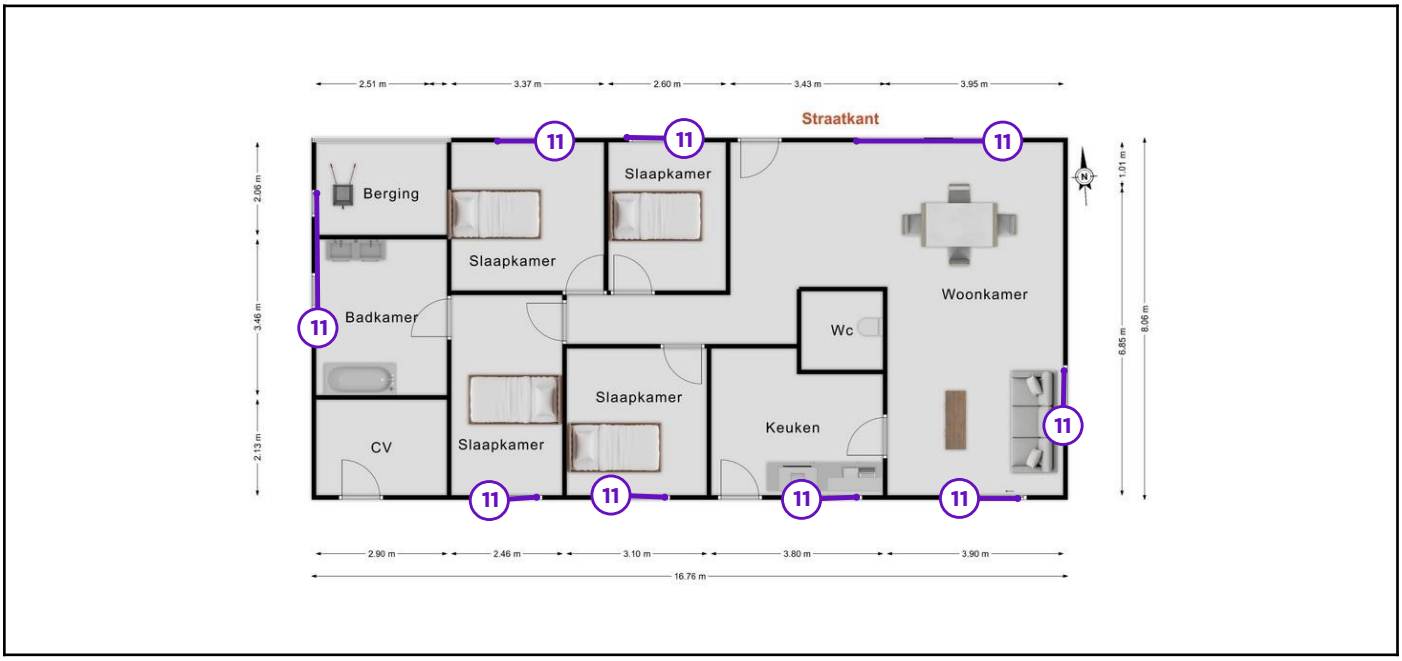
Plan 1.8: Ramen (niv. 0)

Beschrijving	Type	Actie
11. Ramen met soepele kit	Overige ruimte of materiaal	-

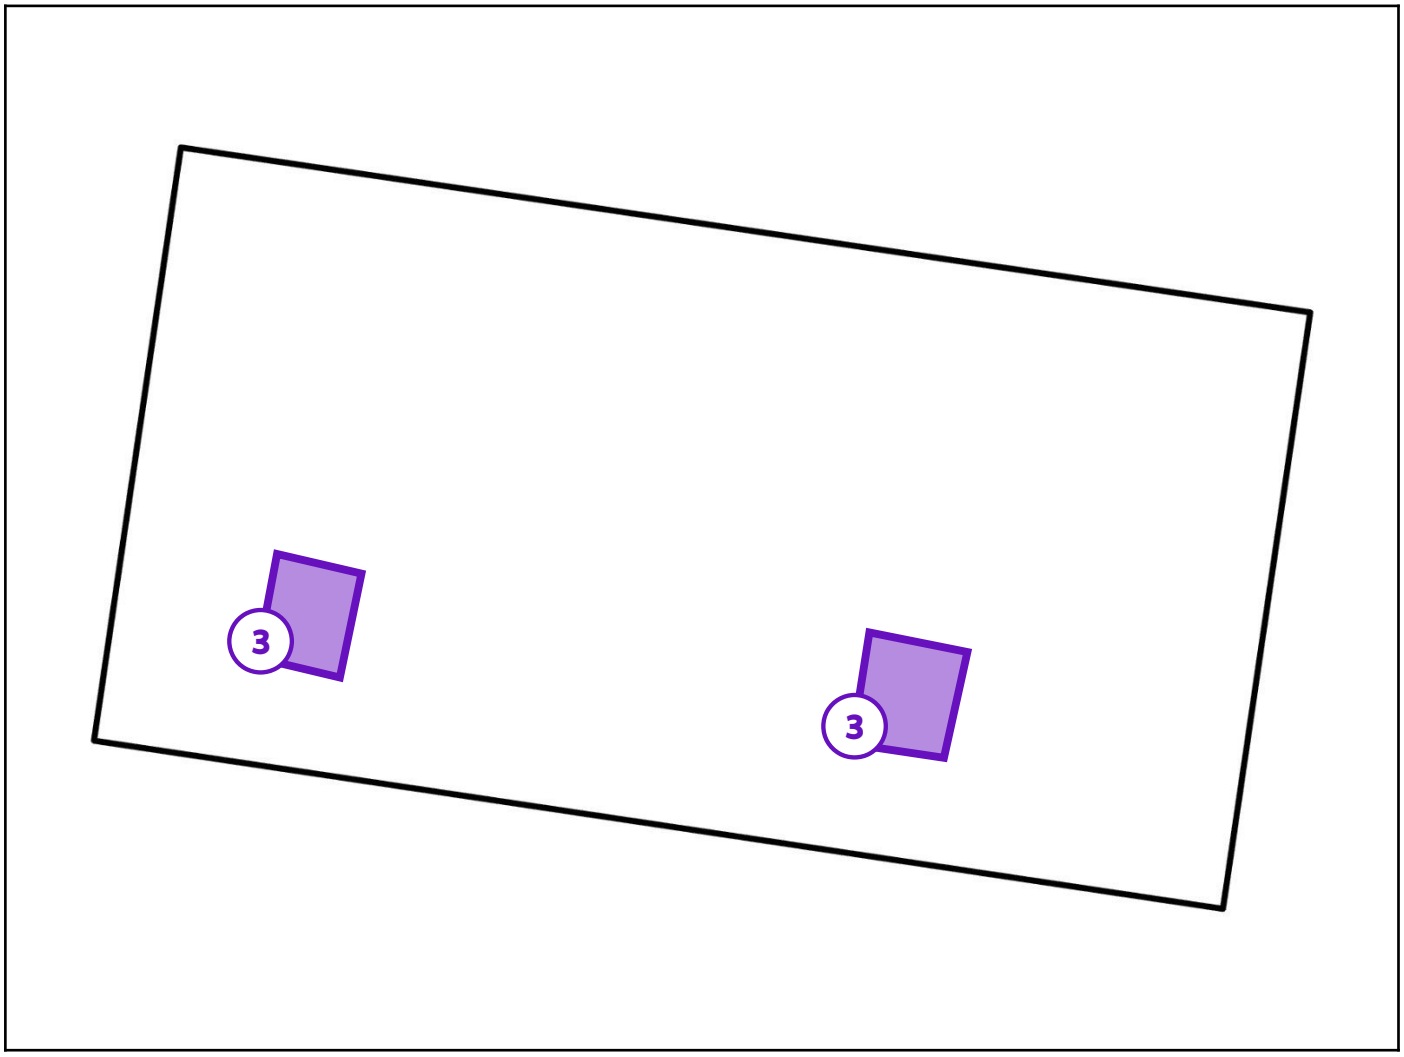
Plan 1.9: Rookgaskanaal/schouw

Beschrijving	Type	Actie
3. Schouw/rookgaskanaal	Beperking	-

Reden: Het te onderzoeken materiaal situeert zich hoger dan 3,50 m te rekenen vanaf een veilige ondergrond

Uitleg van de asbestdeskundige: Het rookgaskanaal/schouw bevindt zich hoger dan 3,50 m boven het maaiveld en is niet veilig bereikbaar zonder bijkomende hoogtevoorzieningen of vanop een stabiele ondergrond.

Het rookgaskanaal en inwendige structuur wordt daarom beschouwd als niet-waarneembaar wegens hoogtebeperking.

De aanwezigheid van asbest kan niet met zekerheid bevestigd of uitgesloten worden.

Bij toekomstige werken waarbij veilige toegang tot de schouw mogelijk is, wordt bijkomend onderzoek aanbevolen.

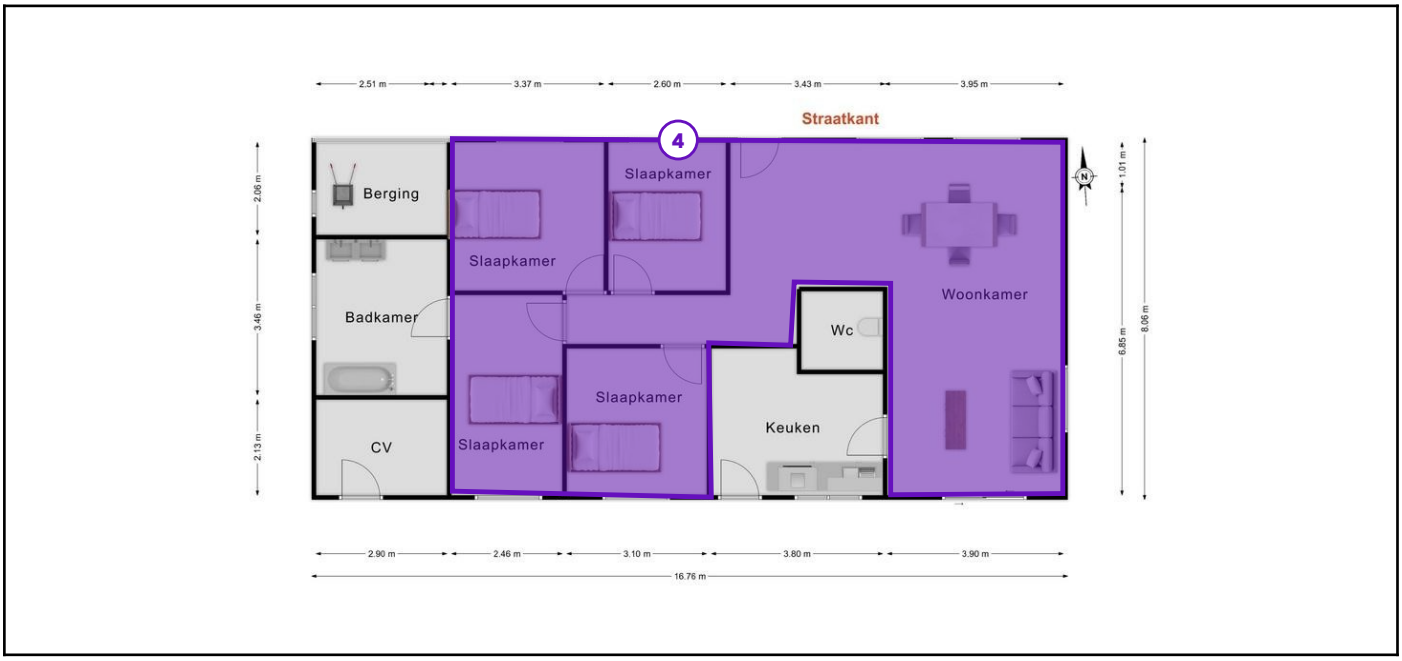
Plan 1.11: Vloer (niv. 0)

Beschrijving	Type	Actie
4. Niet-waarneembare onderliggende vloerlagen	Advies	-

De vloerafwerking in sommige ruimtes bestaat uit hout/laminaat/soepel vloerzeil. Door deze toplaag kunnen eventuele onderliggende historische vloermaterialen, zoals oude vloerbekleding, bitumen- of contactlijmen, vinyltegels, tapijt, vilt, mousse of restlagen van eerdere afwerkingen niet waarneembaar, niet vast te stellen en niet inspecteerbaar worden beoordeeld volgens de definities van IP2.

De aanwezigheid van onderliggende asbestverdachte vloerafwerkingen en/of lijmlagen kan niet worden uitgesloten.

Bij renovatie-, afbraak- of vloerwerken wordt aanbevolen om na het verwijderen van de huidige vloerafwerking de onderliggende vloerlagen bijkomend te onderzoeken.

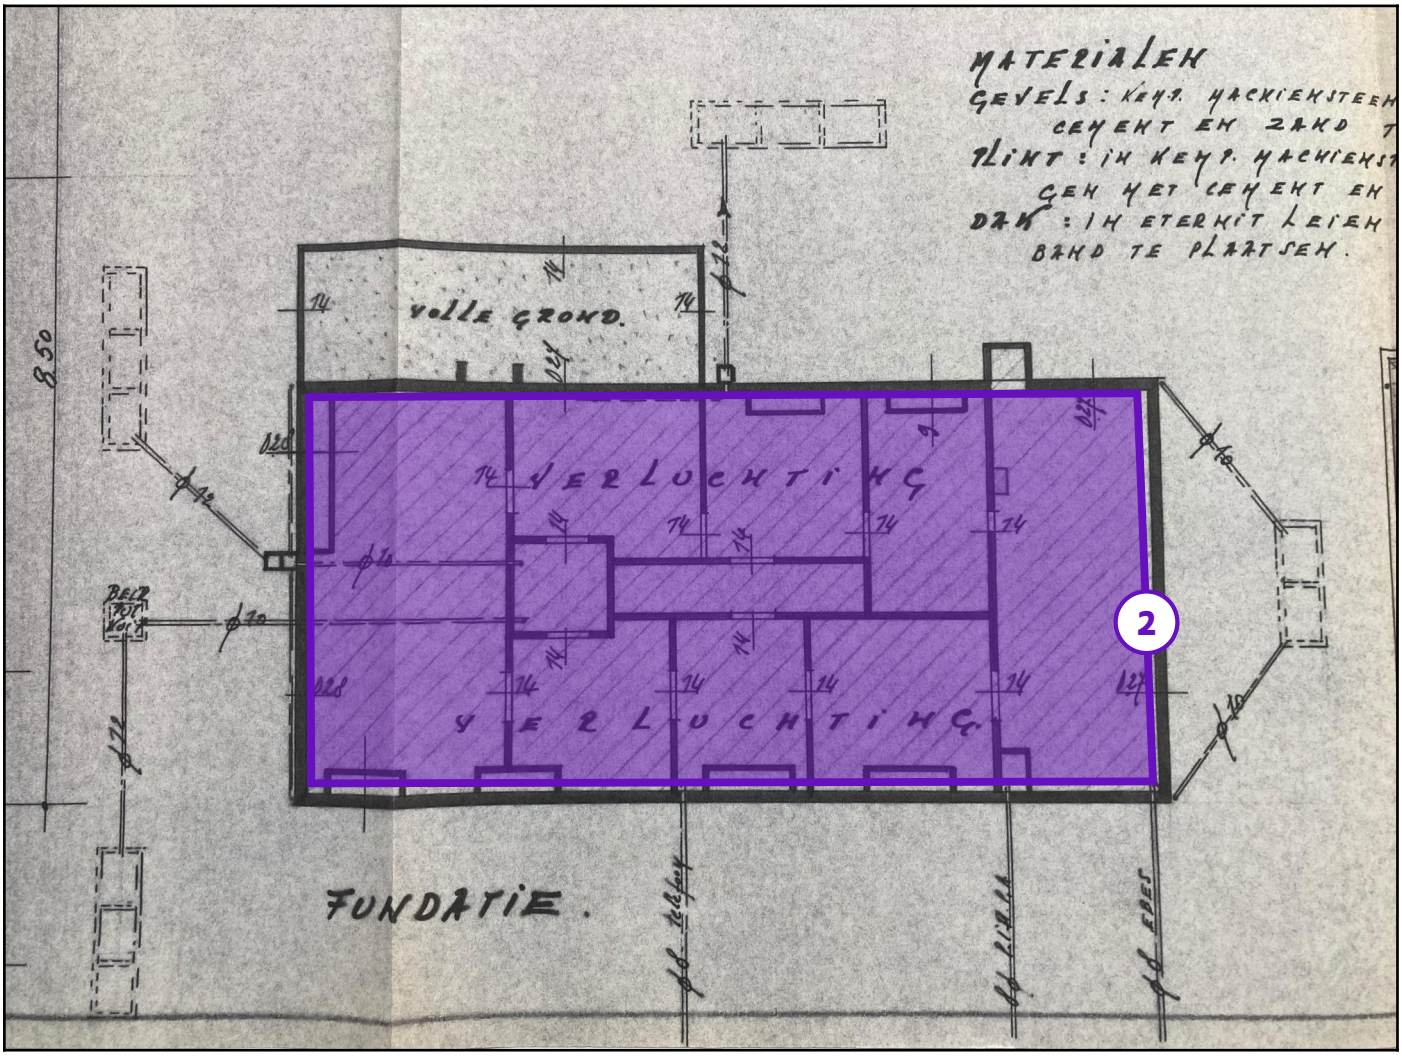
Plan 1.12: Fundering

Beschrijving	Type	Actie
2. Kruipkelder/verluchtingsruimte	Beperking	-

Reden: De inspectieruimte is lager dan 1,5 m

Uitleg van de asbestdeskundige: De kruipruimte onder de woning heeft een beperkte hoogte van minder dan 1,5 meter.

De kruipruimte wordt daarom niet als inspecteerbaar beschouwd. Eventuele asbesthoudende materialen in deze zone kunnen niet worden uitgesloten.

Indien bij toekomstige werkzaamheden toegang tot de kruipruimte wordt voorzien (bv. renovatie of nutswerken), wordt aangeraden om de ruimte alsnog te laten inspecteren door een gecertificeerde asbestdeskundige inventarisatie.

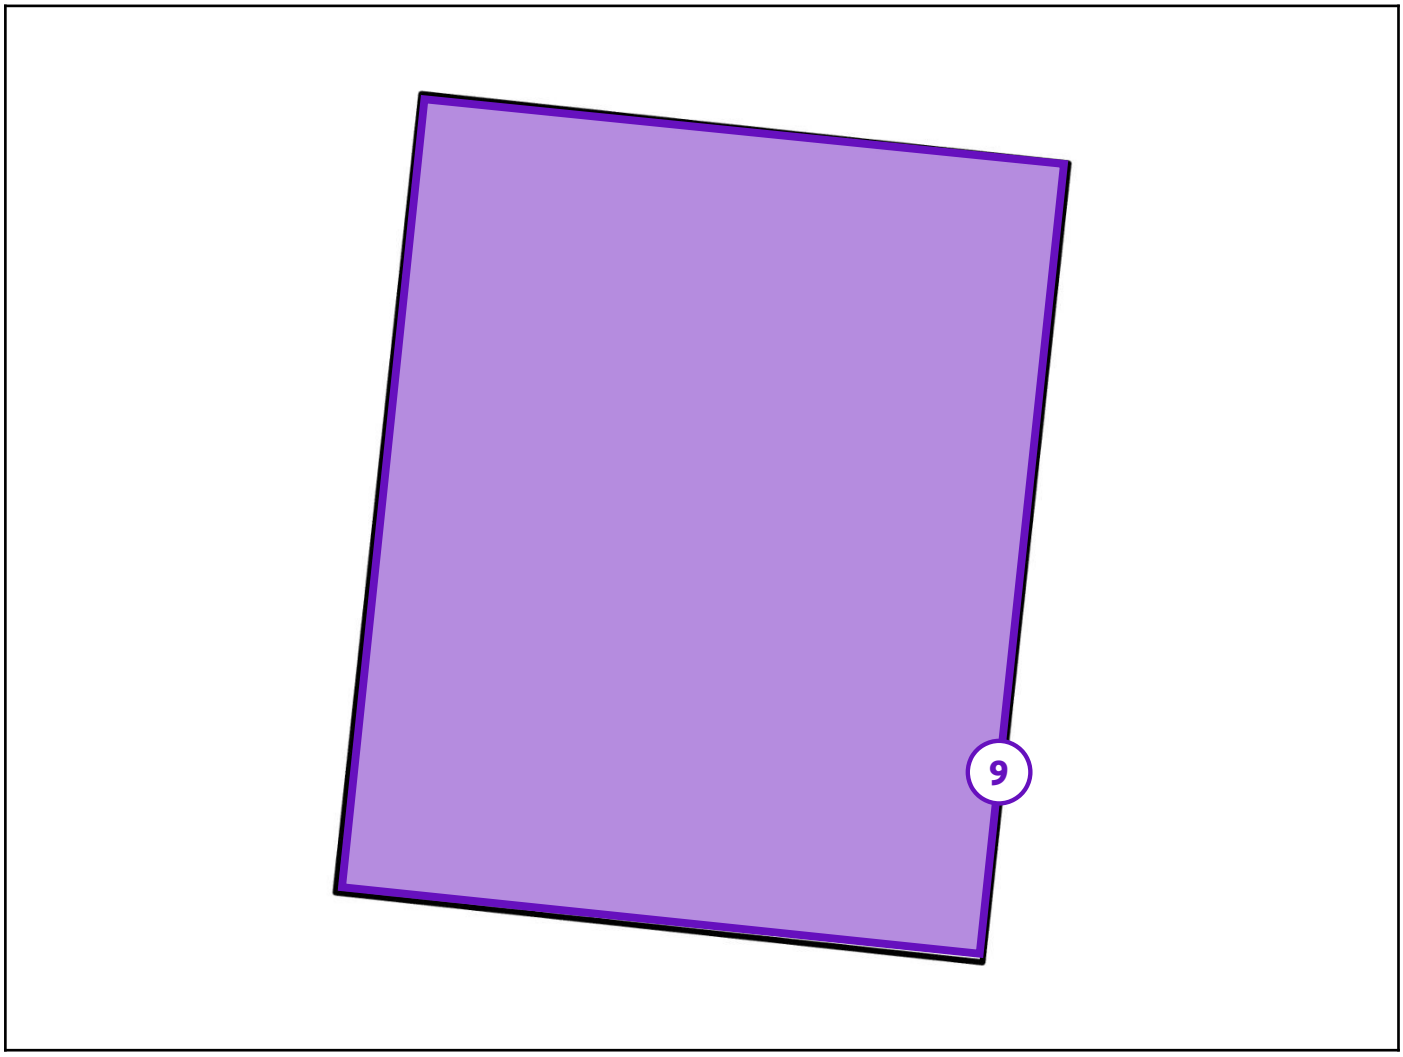
Plan 2.1: Dakbedekking (niet-verdacht)

Beschrijving	Type	Actie
9. Dakbedekking (niet verdacht)	Overige ruimte of materiaal	-

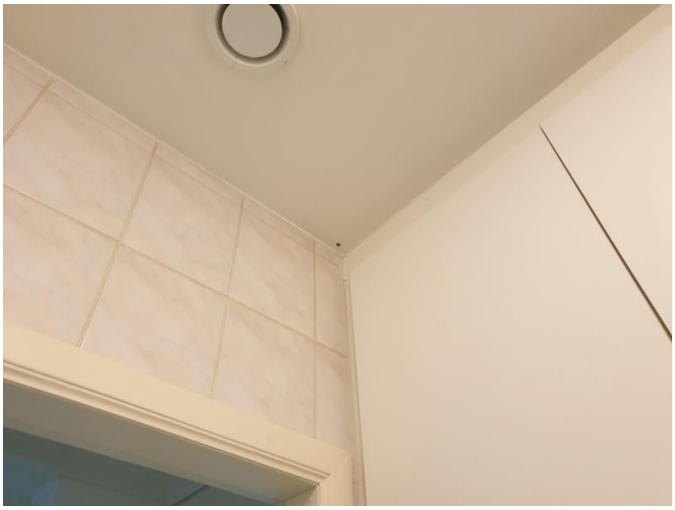
Fiche 6: Bezetting plafonds

Geen asbest

#	Type	Referentie	Resultaat
6.1	Mengmonster	MN02	Geen asbest
