Asbestinventarisattest

Elisabethlaan 72/5, 3200 Aarschot

Attestnummer : **20260424-000387.000**
Uitgegeven op : **24.04.2026**
Geldig tot : **Onbeperkt** (tenzij de toestand wijzigt)

Asbestveilig (maar mogelijk niet asbestvrij)

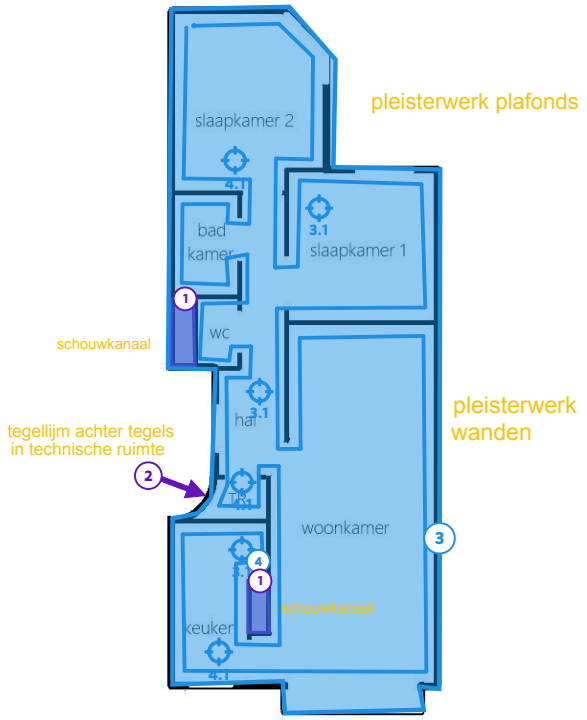
Plan 1.3: grondplan appartement

Beschrijving	Type	Actie
1. binnenzijde schouwkanalen	Beperking	-
2. tegellijm achter tegels in technische ruimte	Advies	-
3. pleisterwerk plafond	Geen asbest	-
3.1 Code: 2	Mengmonster	-
4. pleisterwerk wand	Geen asbest	-
4.1 Code: 1	Mengmonster	-

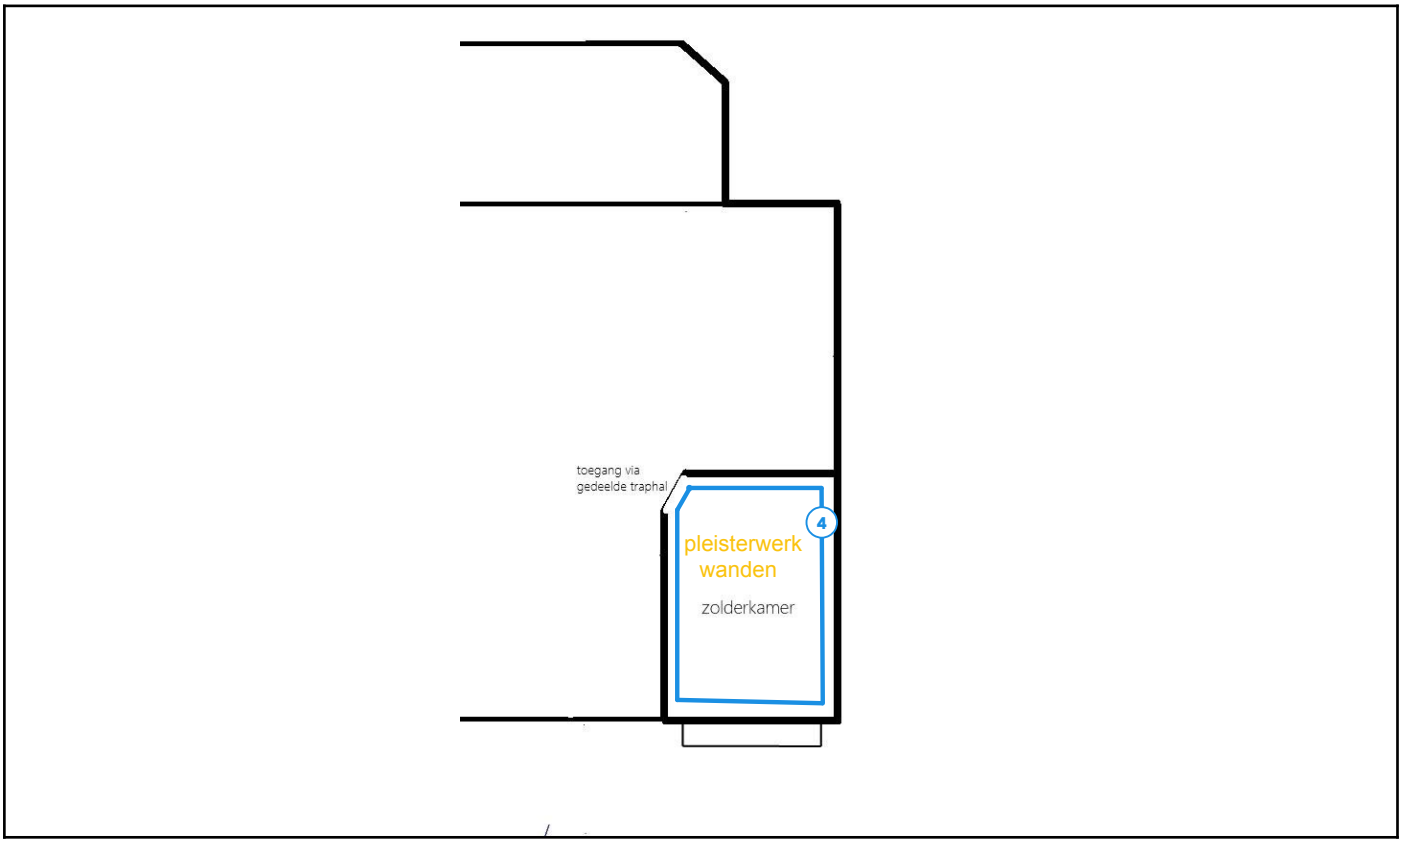
Plan 1.4: grondplan zolderkamer

Beschrijving	Type	Actie
4. pleisterwerk wand	Geen asbest	-

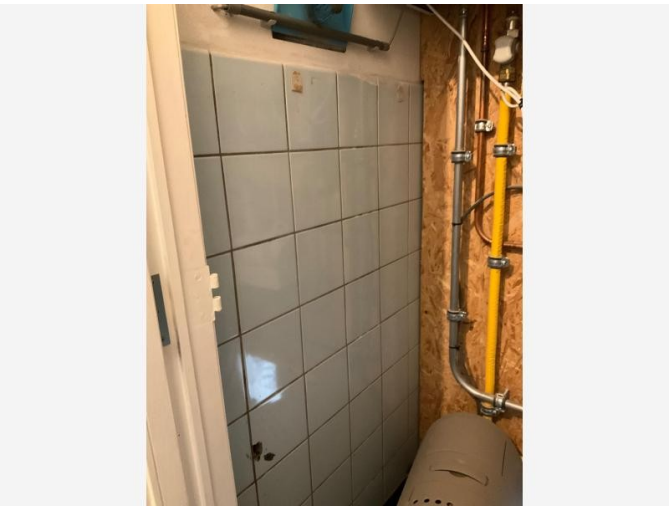
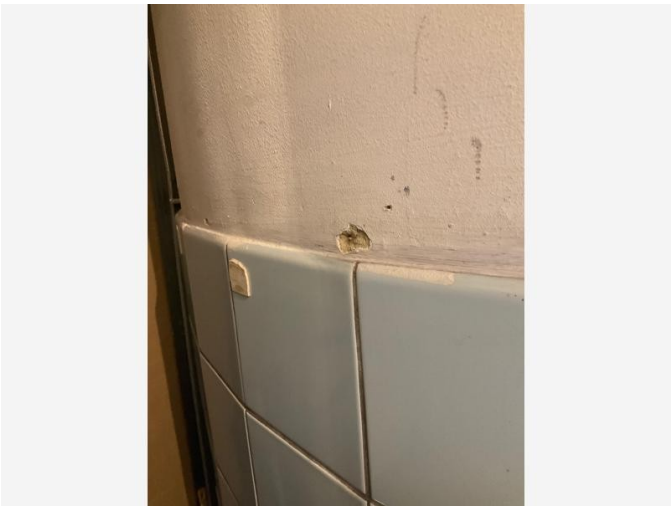
Fiche 2: tegellijm achter tegels in technische ruimte

Informatie over een materiaal dat de asbestdeskundige niet kan waarnemen of vaststellen

vroeger werd er ook asbest verwerkt in tegellijm, voornamelijk achter tegels in vochtige ruimten.

voor werken of demontage is het aangeraden om een destructieve staalname uit te voeren ter uitsluiting aanwezigheid asbest.
