Asbestinventarisattest

Kerkhofstraat 42, 9140 Temse

Attestnummer : **20260925-000414.000**
Uitgegeven op : **25.09.2026**
Geldig tot : **Onbeperkt** (tenzij de toestand wijzigt)

Asbestveilig (maar mogelijk niet asbestvrij)

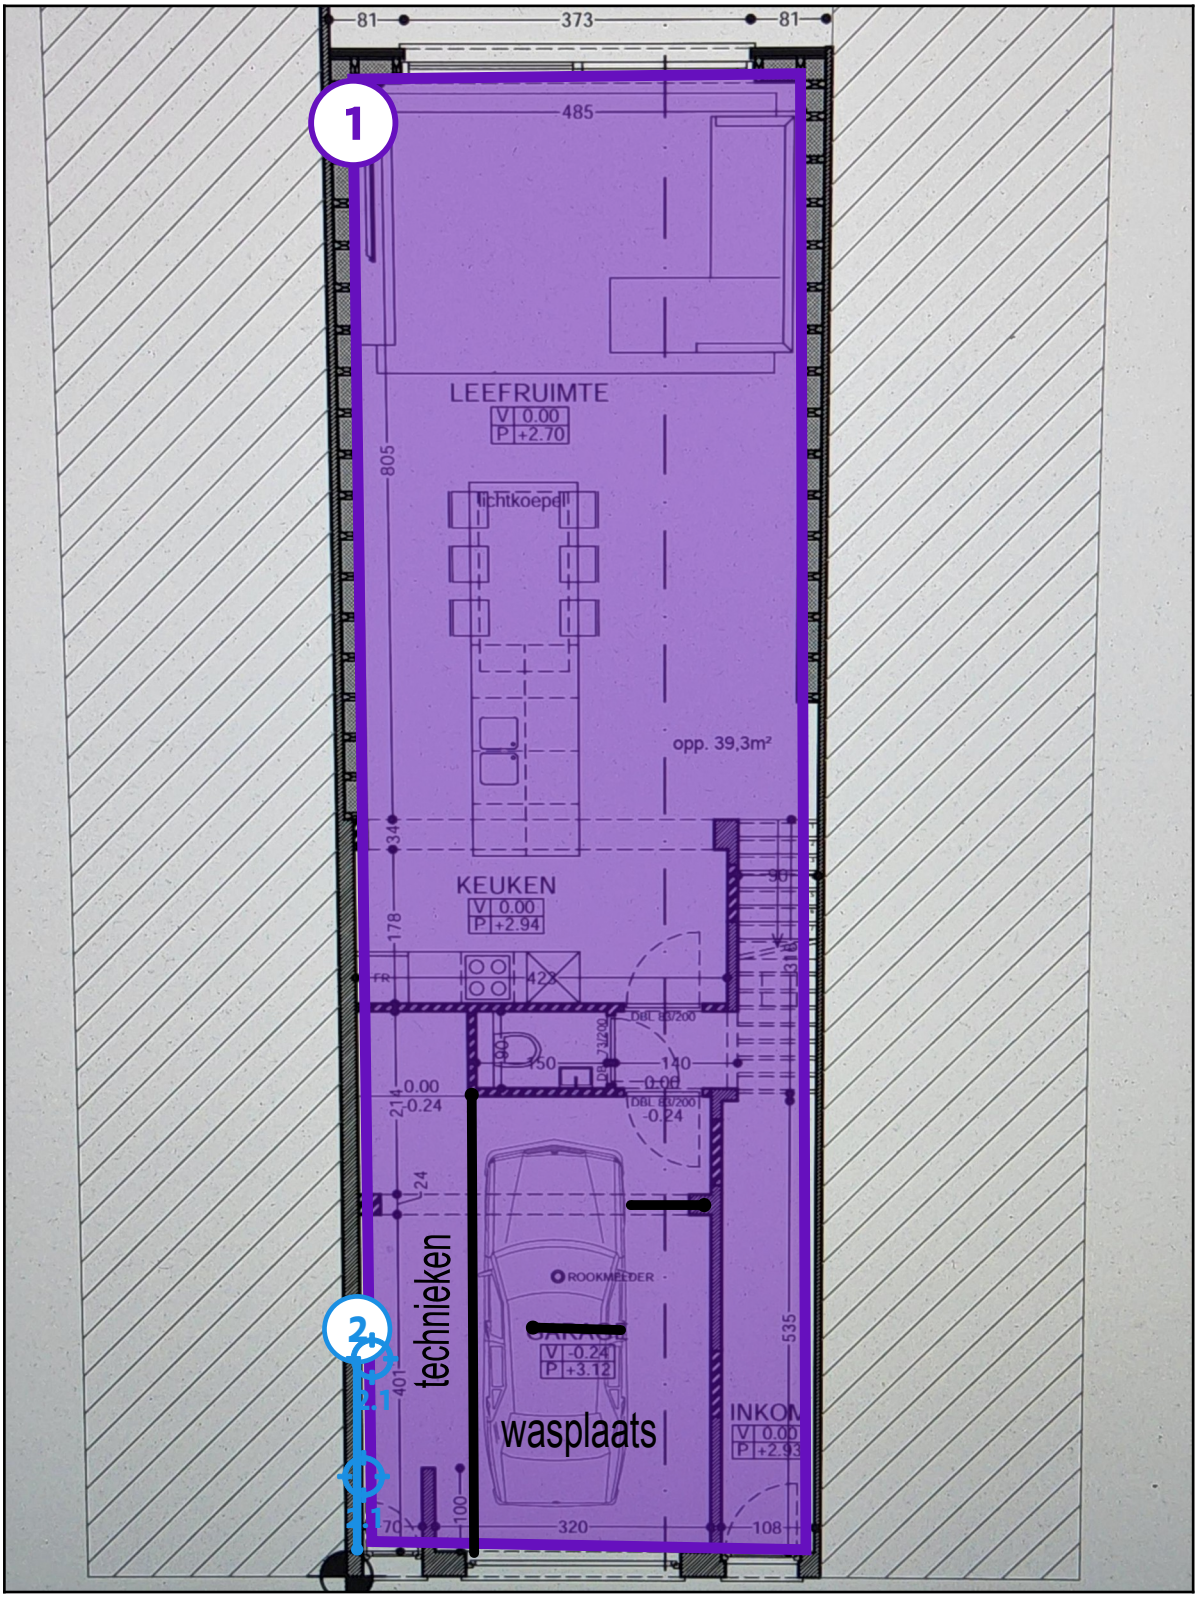
Plan 1.1: gelijkvloer

1. Plafonds en muren bestaande uit voorzetpanelen	Advies	-
2. Pleisterwerk wanden	Geen asbest	-
2.1 Code: P725/MM01	Mengmonster	-

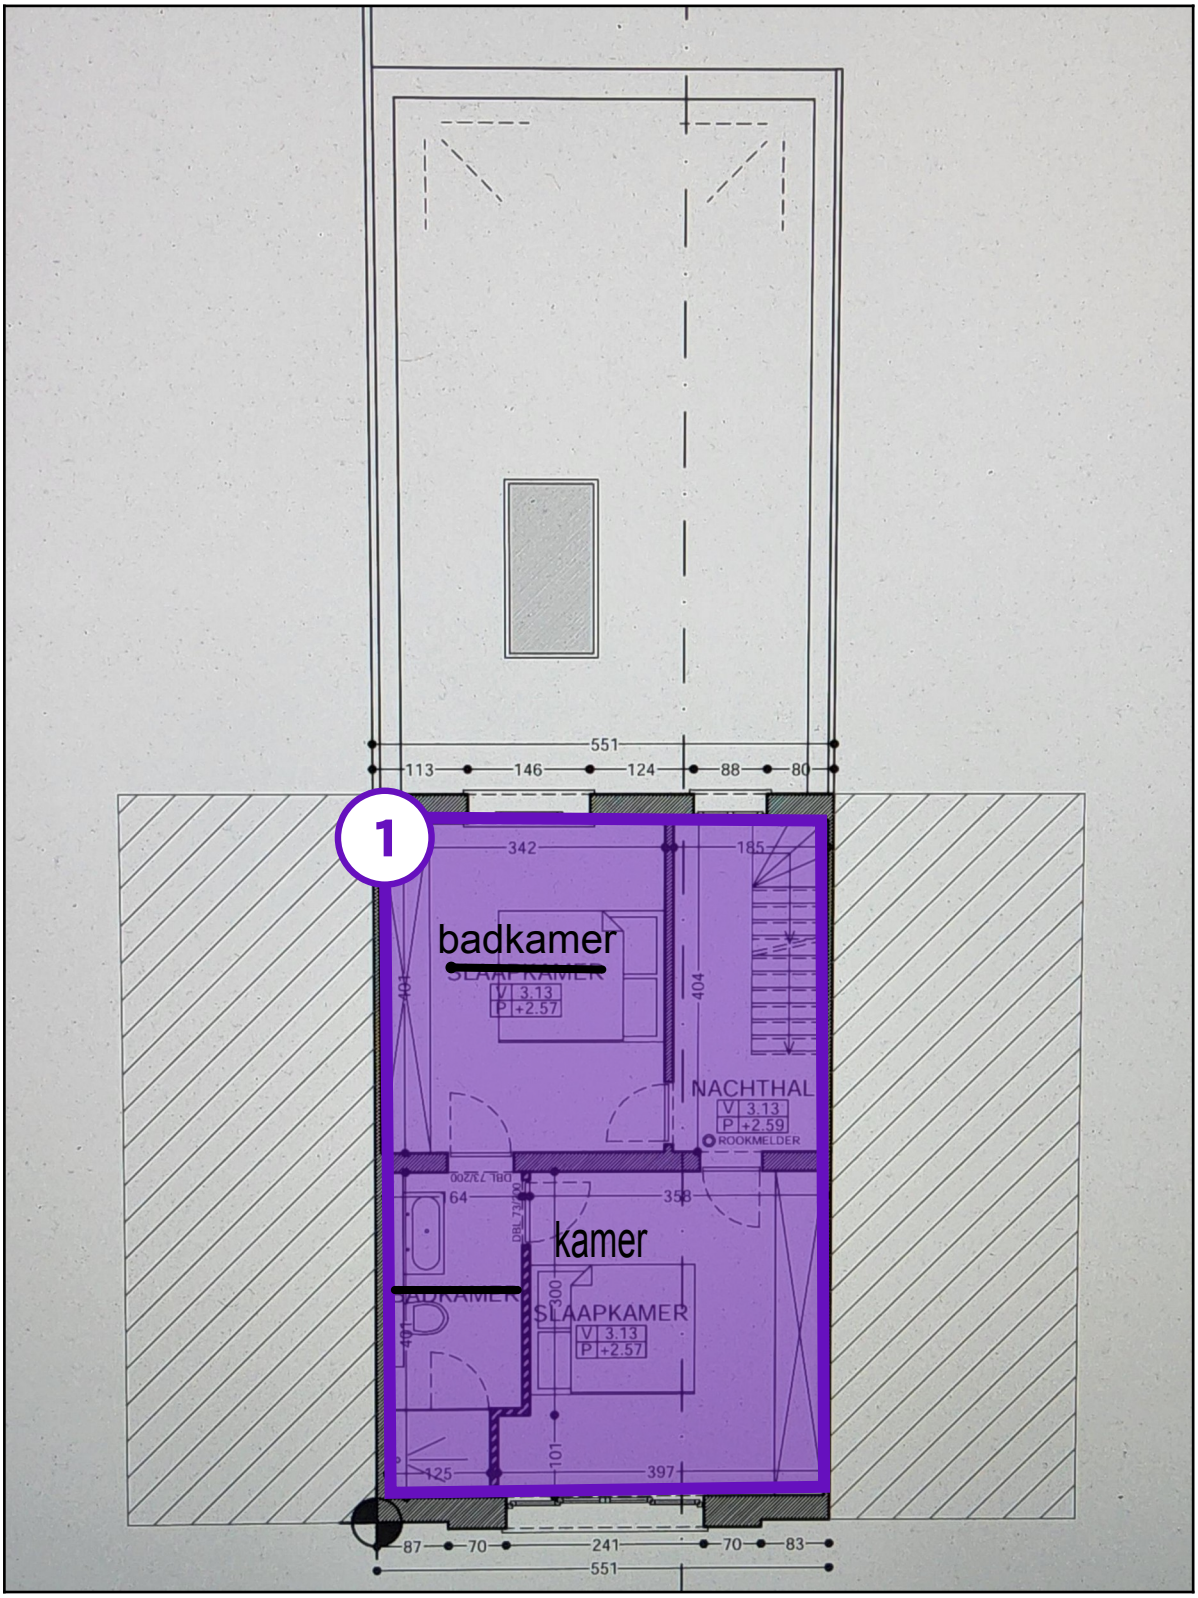
Plan 1.2: verdiep 1

1. Plafonds en muren bestaande uit voorzetpanelen	Advies	-

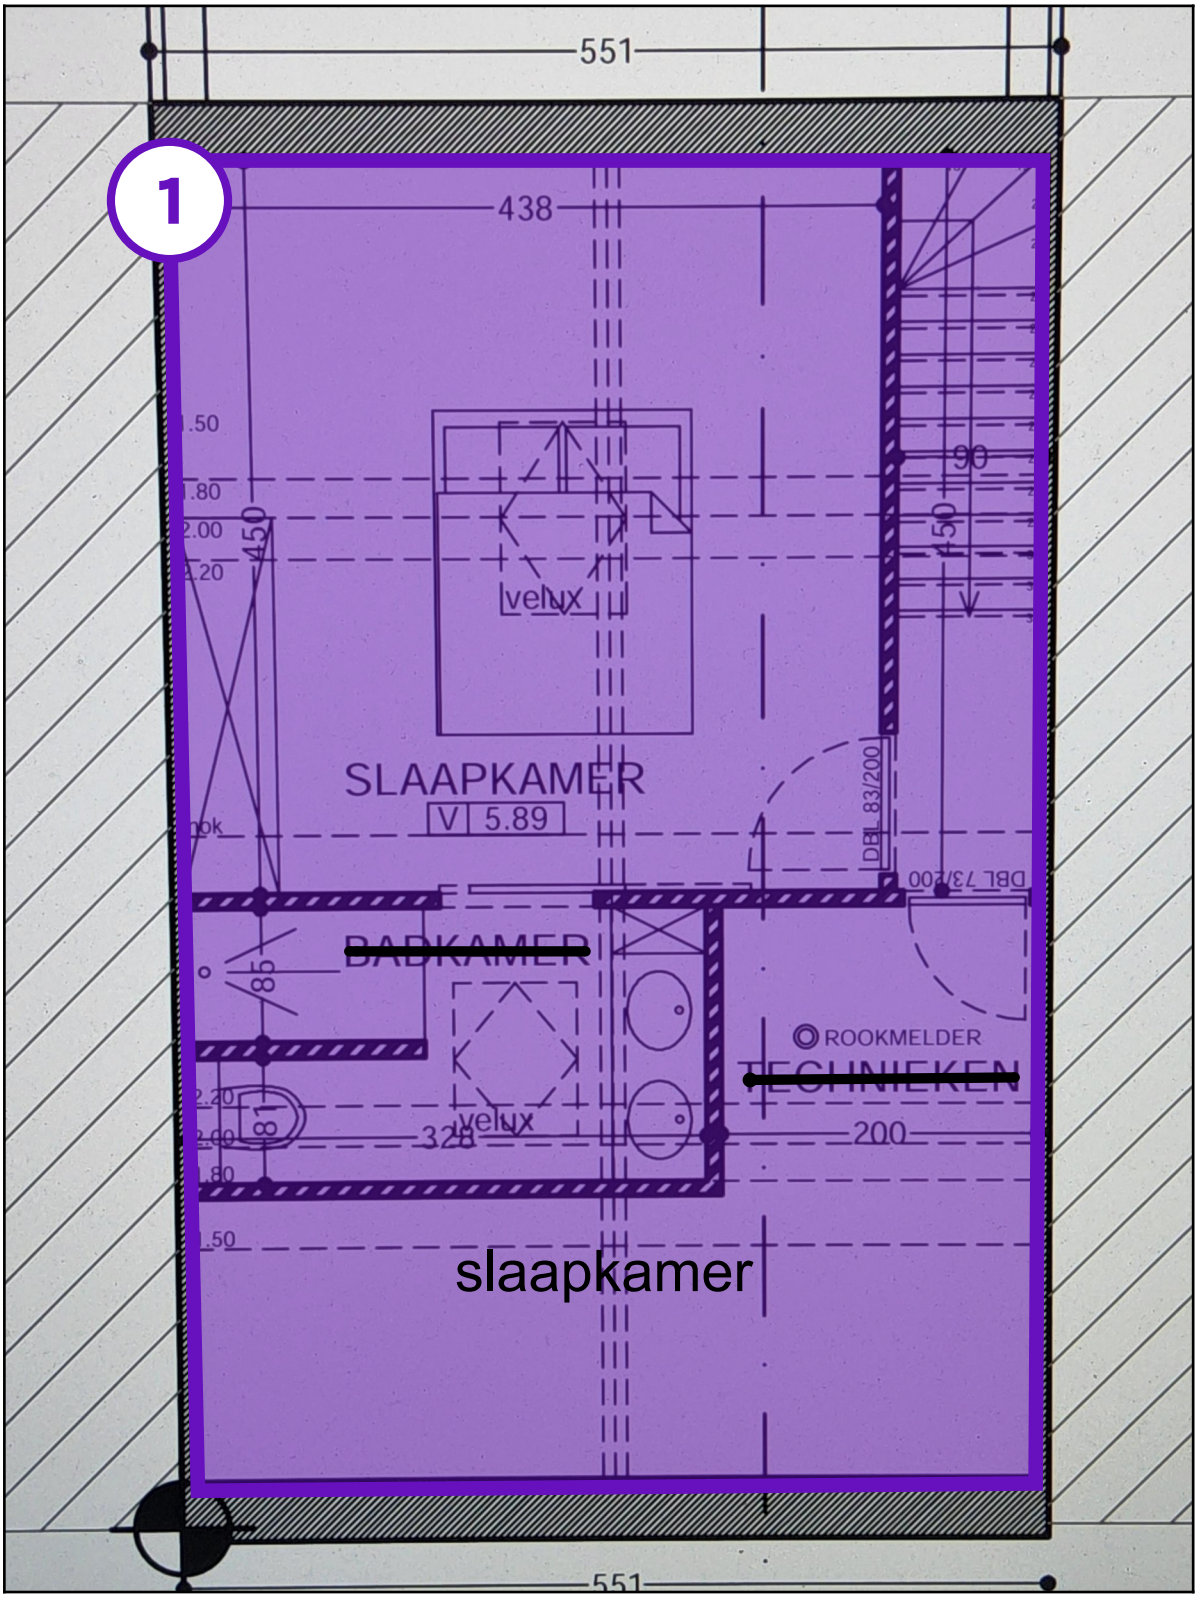
Plan 1.3: verdiep 2/zolder

1. Plafonds en muren bestaande uit voorzetpanelen	Advies	-

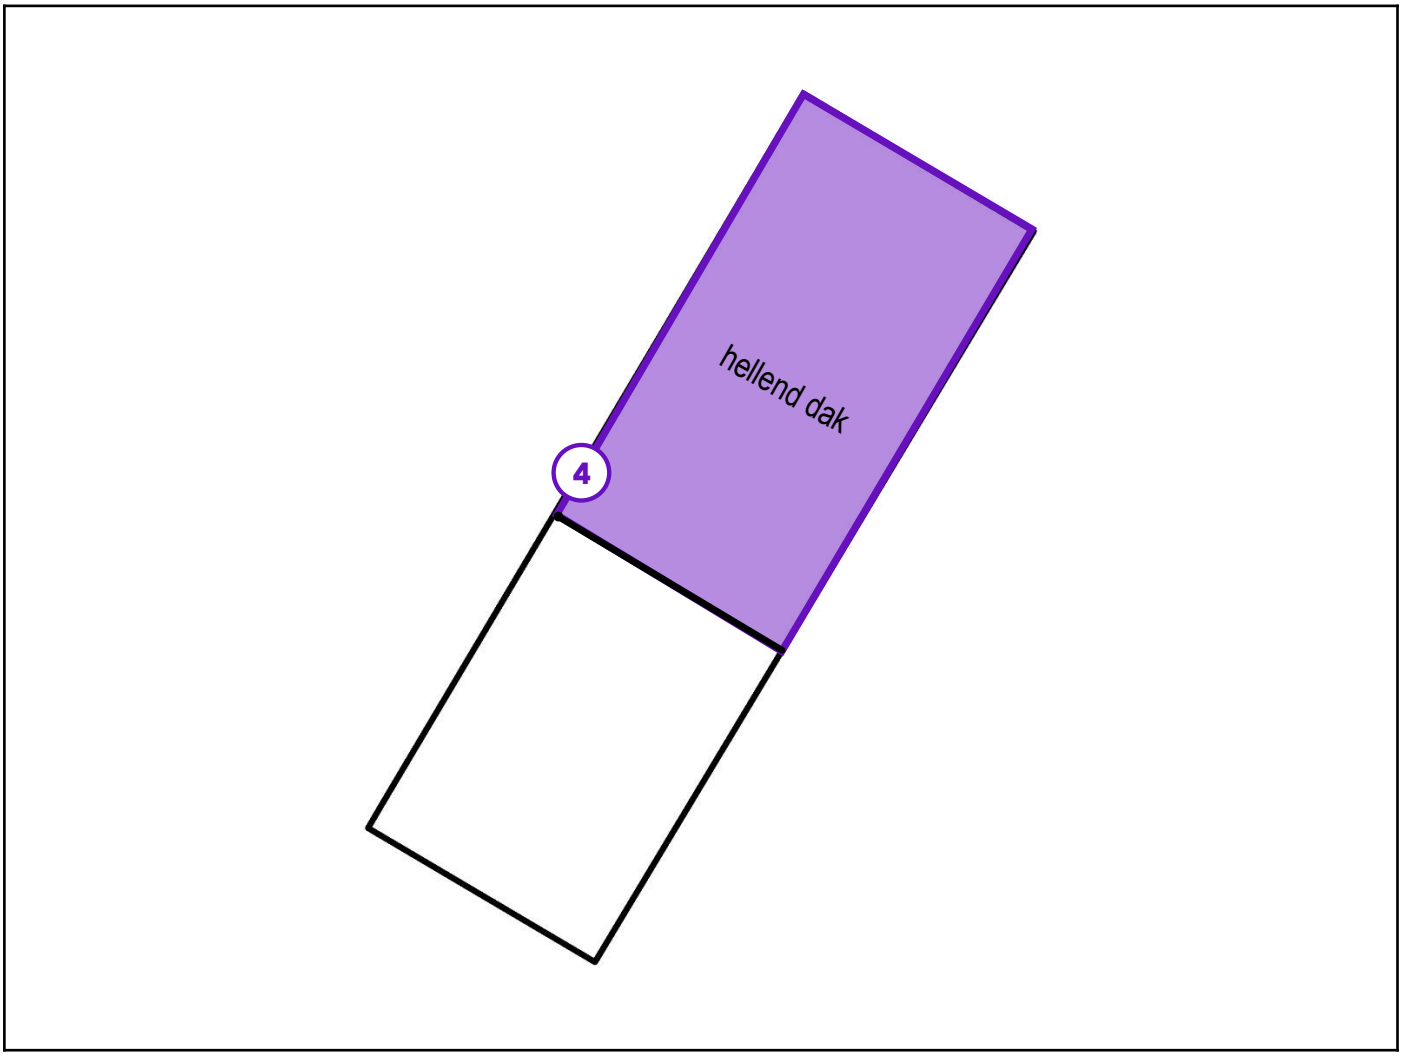
Plan 1.4: Dak

Beschrijving	Type	Actie
4. Onderdak	Overige ruimte of materiaal	-

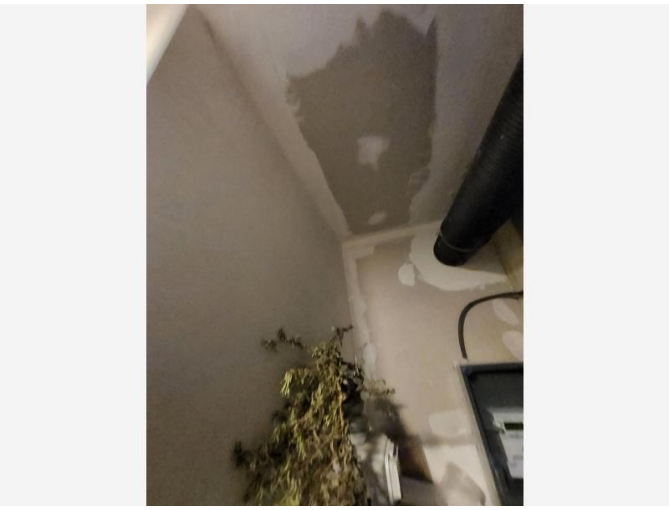
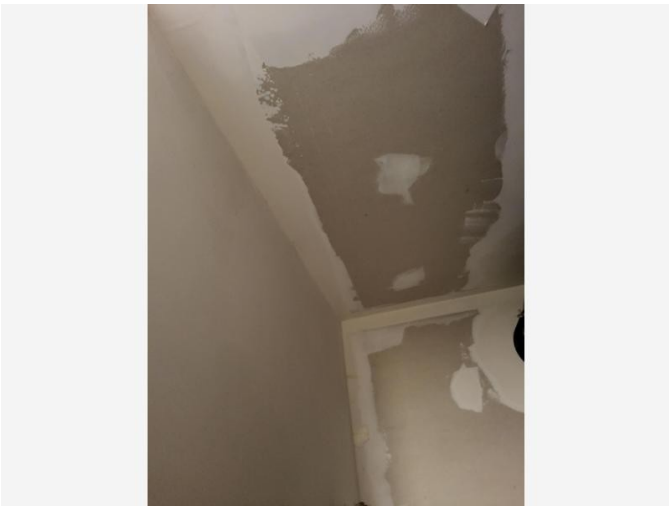
Fiche 1: Plafonds en muren bestaande uit voorzetpanelen

De plafonds en muren werden afgewerkt met niet-asbestverdachte voorzetpanelen die inspectie van de bedekte structuur (opbouw, pleisterwerk) verhinderen.

Basis voor advies	Verder destructief onderzoek indien noodzakelijk
Primaire drager	Plafond

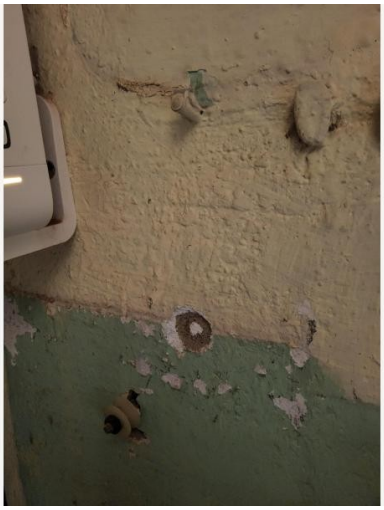
Fiche 2: Pleisterwerk wanden

Geen asbest

#	Type	Referentie	Resultaat
2.1	Mengmonster	P725/MM01	Geen asbest

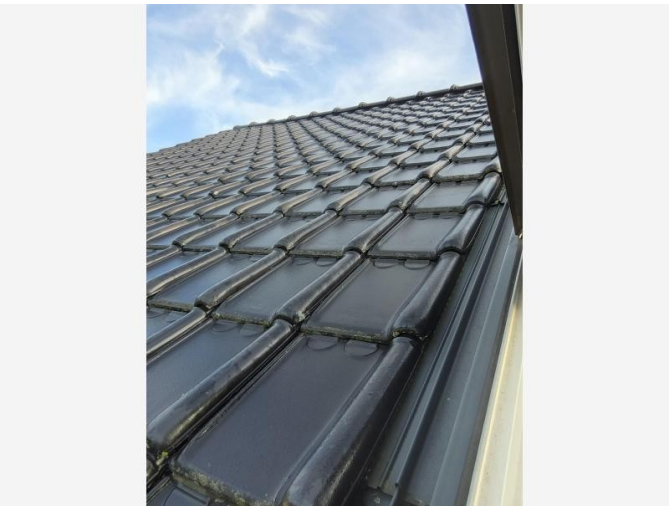
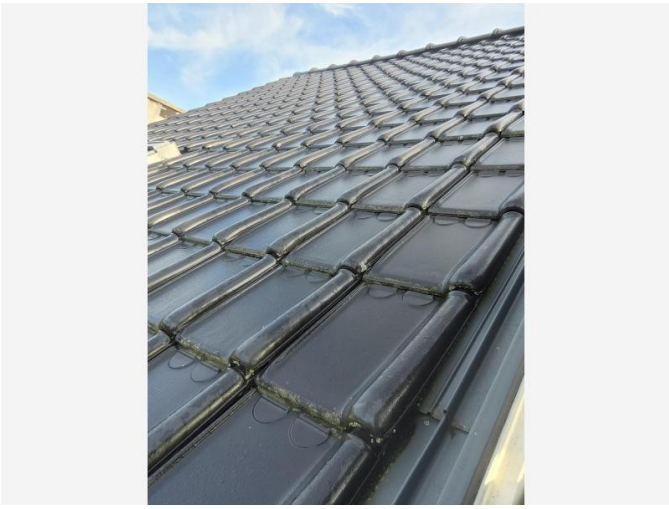
Beschrijving	Notitie	Terug te vinden op plannen
Fiche 3: Dakbedekking bestaande uit pannen	De dakbedekking is niet-asbestverdacht.	-

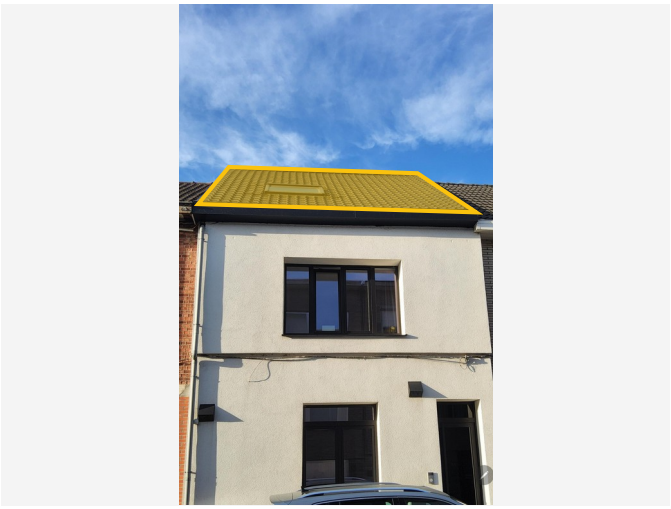
Beschrijving	Notitie	Terug te vinden op plannen
Fiche 4: Onderdak	Het onderdak is niet waarneembaar. Bij werken, controleer een mogelijk verdacht onderdak op de aanwezigheid van asbest.	Plan 1.4: Dak
Fiche 5: Schouw/rookgaskanaal	Er is geen waarneembaar rookgaskanaal aanwezig op de inspectielocatie.	-

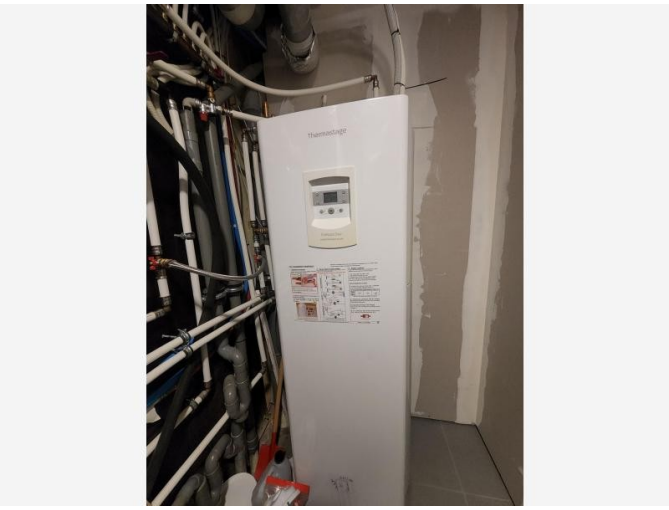
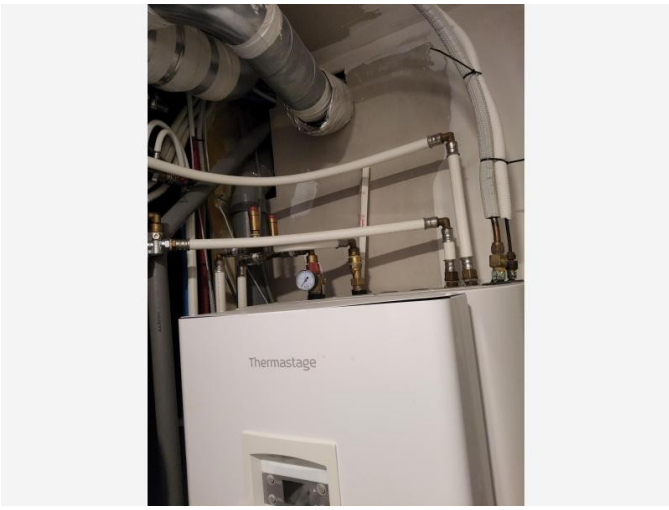
Beschrijving	Notitie	Terug te vinden op plannen
Fiche 6: Liftinfrastructuur (niet aanwezig)	Er is geen liftinfrastructuur aanwezig op de inspectielocatie.	-
Fiche 7: CV-ketel/ brander	Er is geen CV-ketel aanwezig op de inspectielocatie. (warmtepomp aanwezig)	-
Fiche 8: Leidingisolatie (niet aanwezig)	Er is geen leidingisolatie aanwezig.	-
Fiche 9: Mastiek (niet aanwezig)	Er is geen asbestverdachte mastiek aanwezig.	-
