Asbestinventarisattest

Schoolstraat 2/1, 2970 Schilde

Attestnummer : **20250223-000091.000**
Uitgegeven op : **23.02.2025**
Geldig tot : **Onbeperkt** (tenzij de toestand wijzigt)

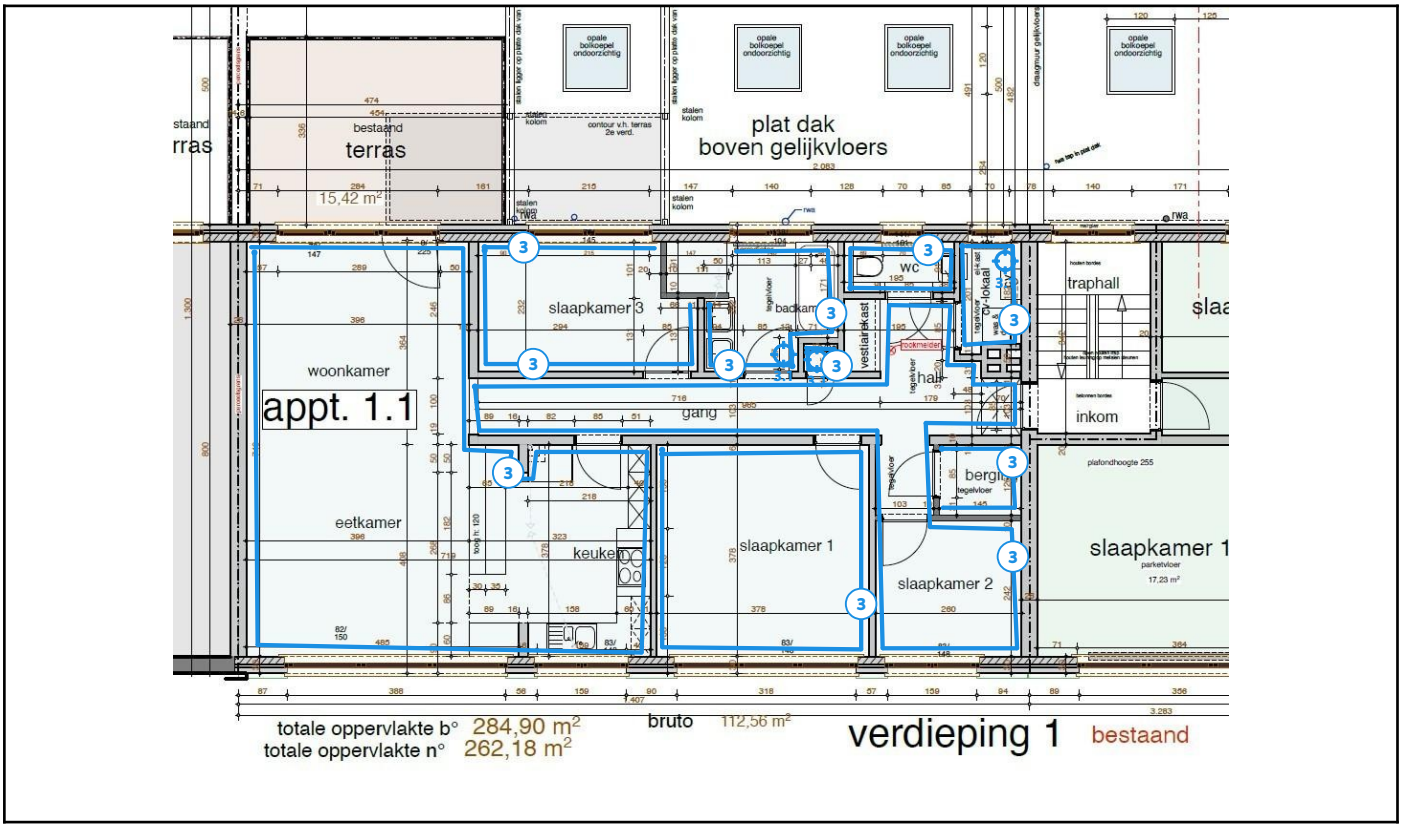
Plan 1.1: grondplan 1e L muren

Beschrijving	Type	Actie
3. Pleisterwerk muren	Geen asbest	-
3.1 Code: MM001	Mengmonster	-

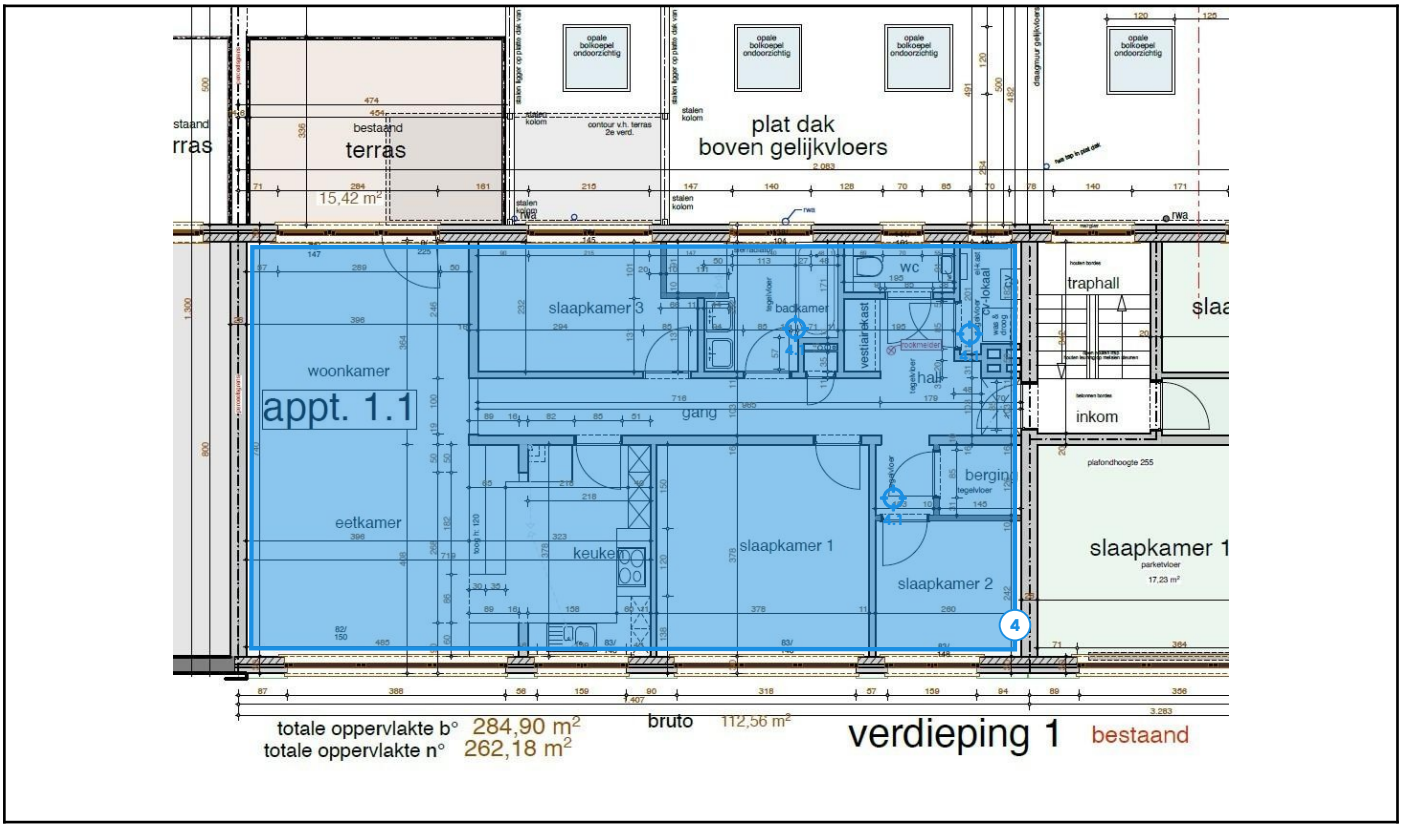
Plan 1.2: grondplan 1e L plafonds

Beschrijving	Type	Actie
4. Pleisterwerk plafonds	Geen asbest	-
4.1 Code: MM002	Mengmonster	-

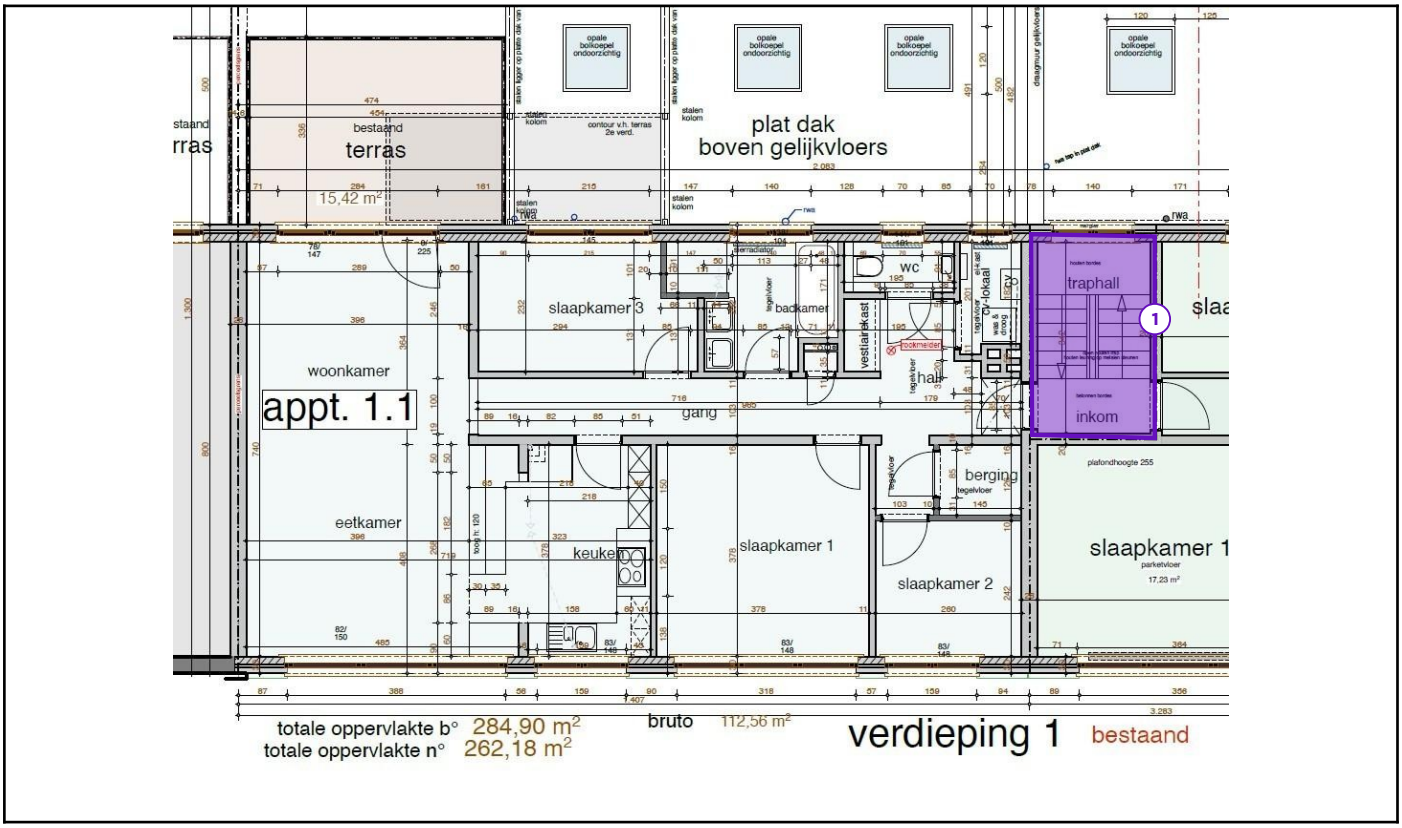
Plan 1.3: grondplan 1e L algemeen

Beschrijving	Type	Actie
1. gemeenschappelijke delen niet onderzocht	Advies	-

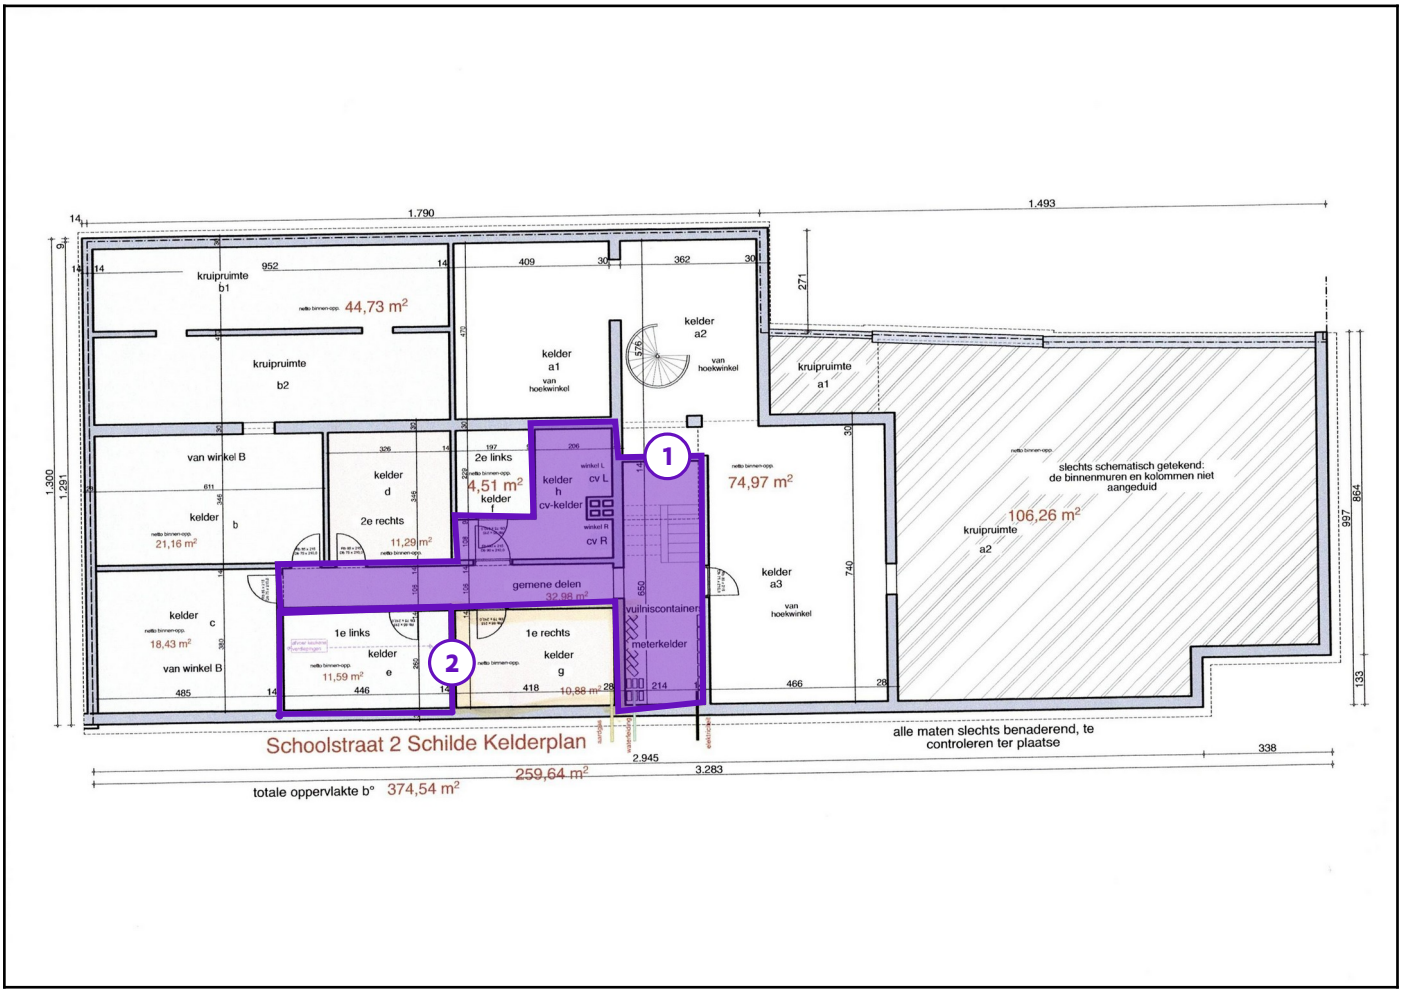
Plan 1.4: grondplan kelder

Beschrijving	Type	Actie
1. gemeenschappelijke delen niet onderzocht	Advies	-
2. kelder geen asbestverdachte materialen	Advies	-

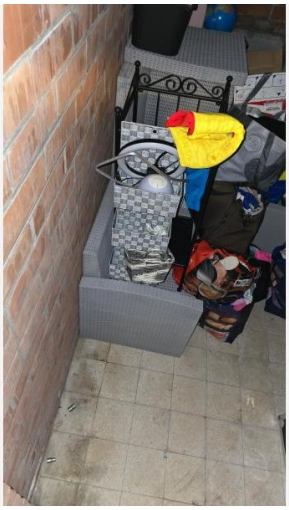
Fiche 2: kelder geen asbestverdachte materialen

In de privatieve kelderberging werden geen asbestverdachte materialen aangetroffen.

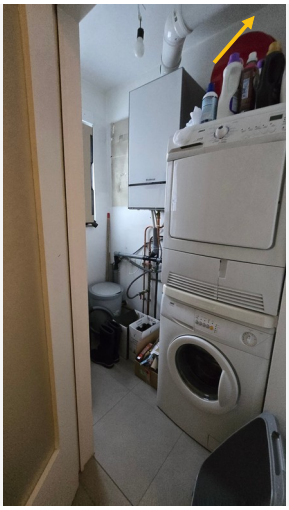
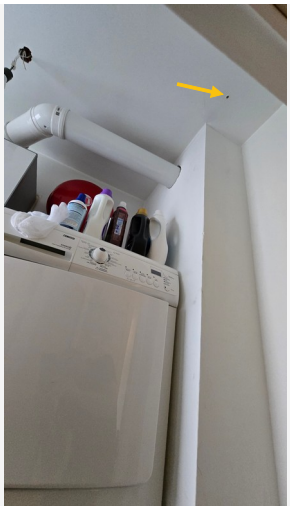
Fiche 4: Pleisterwerk plafonds

Geen asbest

#	Type	Referentie	Resultaat
4.1	Mengmonster	MM002	Geen asbest
