Asbestinventarisattest

Tolhuisstraat 127/5, 2627 Schelle

Attestnummer : **20221206-000223.001**
Uitgegeven op : **06.12.2022**
Geldig tot : **06.12.2032**

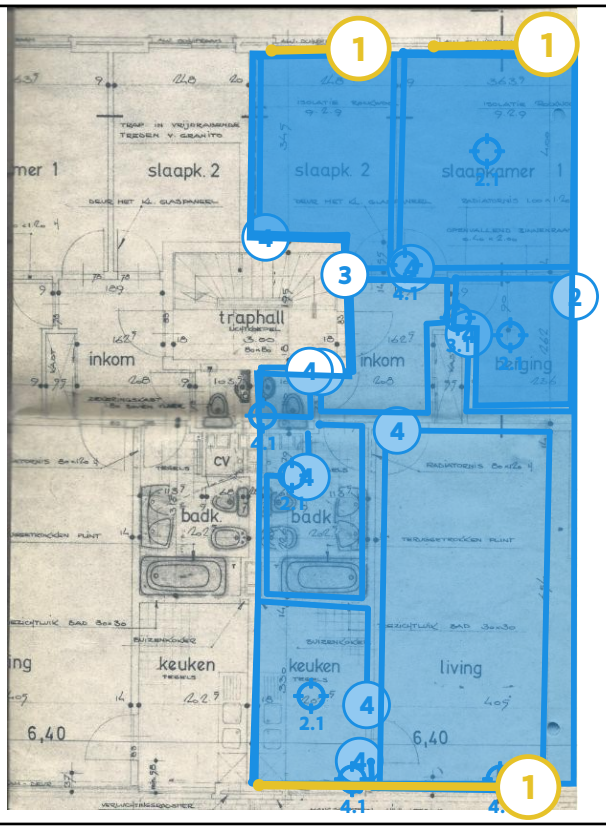
Plan 1.1: Plan Tolhuisstraat 127 eerste verdiep rechts Schel

Beschrijving	Type	Actie
1. Vensterbanken	Asbestmateriaal	Zorgvuldig beheren
2. Pleisterwerken plafond	Geen asbest	-
2.1 Code: TOL2-PL-PLAFOND	Mengmonster	-
3. Ondervloer kamers	Geen asbest	-
3.1 Code: TOL2-VLOER	Puntmonster	-
4. Pleisterwerken muur	Geen asbest	-
4.1 Code: TOL2-PL-MUUR	Mengmonster	-

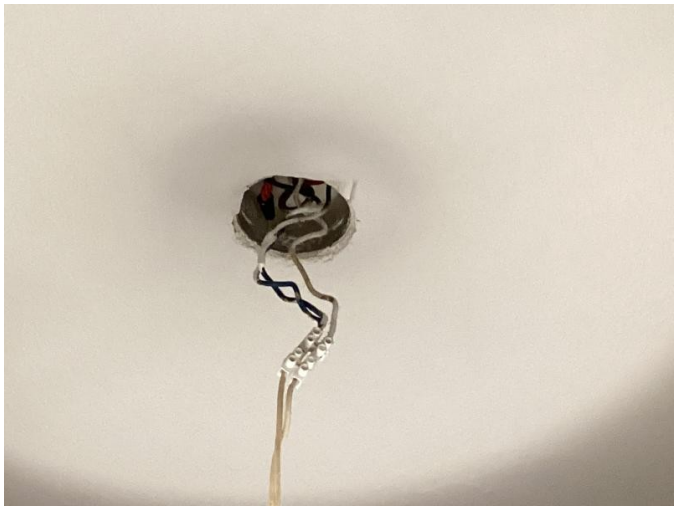
Fiche 2: Pleisterwerken plafond

Geen asbest

#	Type	Referentie	Resultaat
2.1	Mengmonster	TOL2-PL-PLAFOND	Geen asbest

Beschrijving	Pleisterwerken plafond
Omgeving	Binnen
Primaire drager	Plafond
Bindmiddel van materiaal	Gips - kalk
