Asbestinventarisattest

Guido Gezellestraat 83, 2300 Turnhout

Attestnummer : **20261005-000183.000**
Uitgegeven op : **05.10.2026**
Geldig tot : **Onbeperkt** (tenzij de toestand wijzigt)

Asbestveilig (maar mogelijk niet asbestvrij)

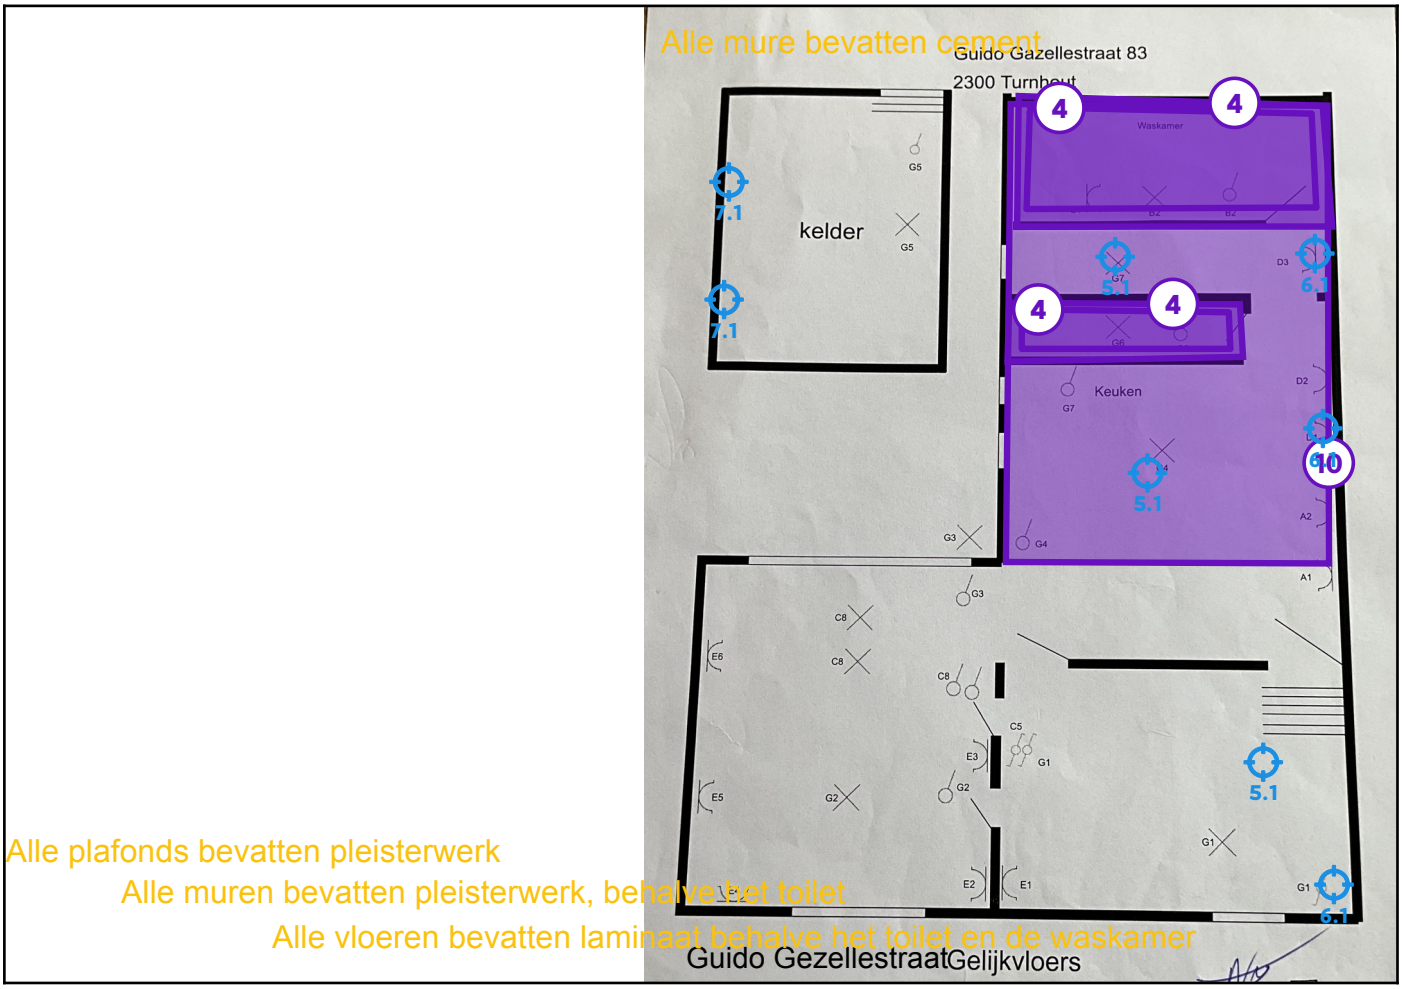
Plan 1.1: kelder + Gelijkvloers

Beschrijving	Type	Actie
3. laminaat vloer	Advies	-
4. tegellijm vloer- en wandtegels	Advies	-
5. pleisterwerk plafonds	Geen asbest	-
5.1 Code: 1.2 pleisterwerk plafond	Mengmonster	-
6. Pleisterwerk muren	Geen asbest	-
6.1 Code: 1.1 pleisterwerk muren	Mengmonster	-
7. cement kelder	Geen asbest	-

7.1 Code: 2 cement kelder	Mengmonster	-
10. roofing platte daken	Overige ruimte of materiaal	-

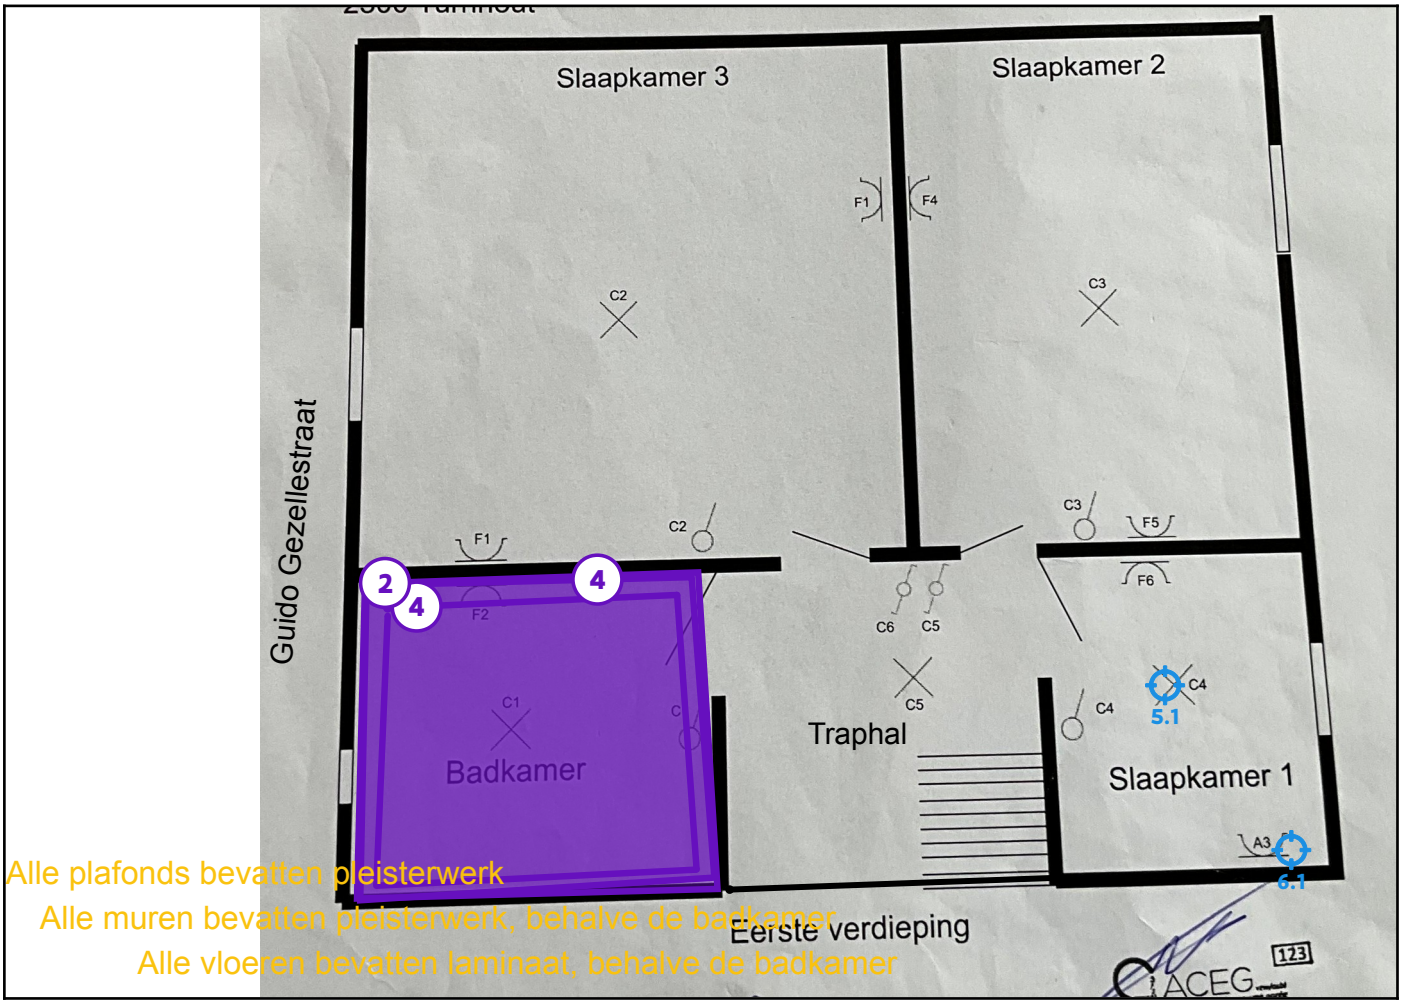
Plan 1.2: Verdieping 1

Beschrijving	Type	Actie
2. Valse muren en plafonds	Advies	-
3. laminaat vloer	Advies	-
4. tegellijm vloer- en wandtegels	Advies	-
5. pleisterwerk plafonds	Geen asbest	-
5.1 Code: 1.2 pleisterwerk plafond	Mengmonster	-
6. Pleisterwerk muren	Geen asbest	-
6.1 Code: 1.1 pleisterwerk muren	Mengmonster	-

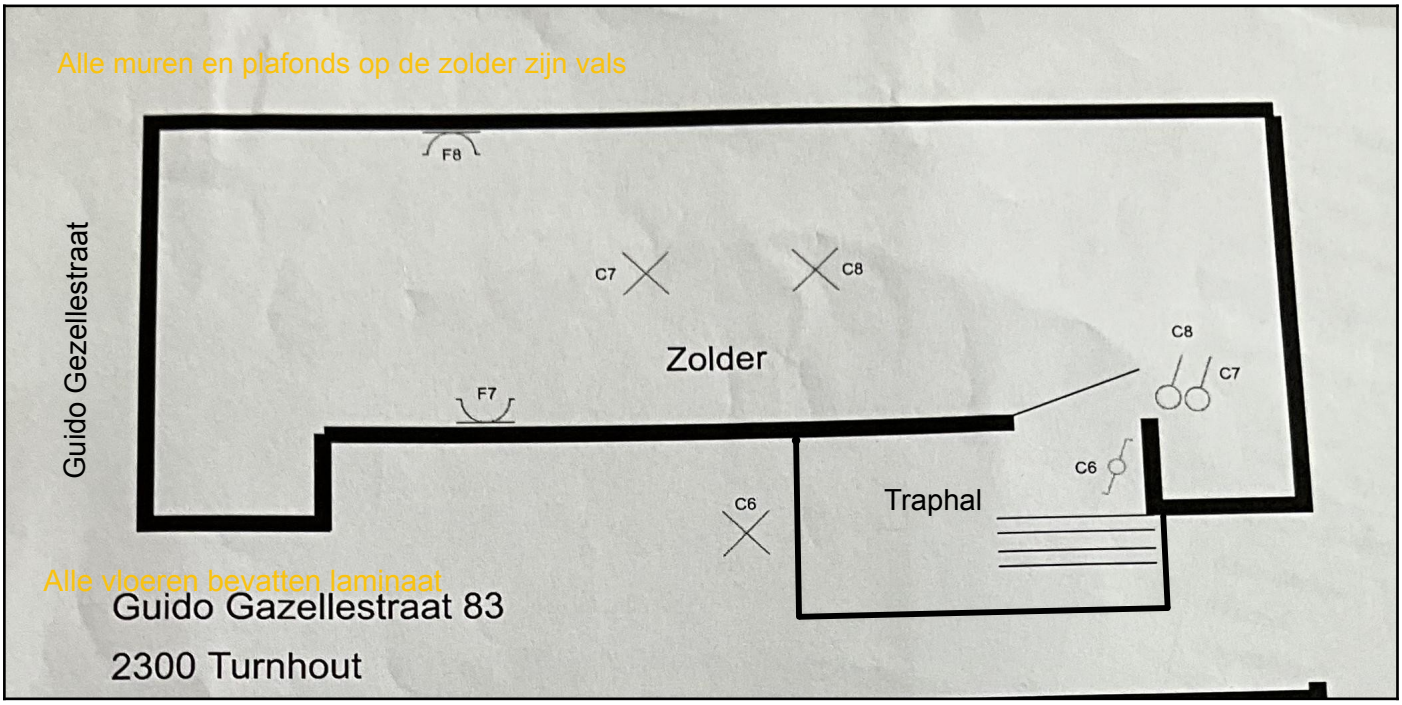
Plan 1.3: Zolder

Beschrijving	Type	Actie
2. Valse muren en plafonds	Advies	-
3. laminaat vloer	Advies	-

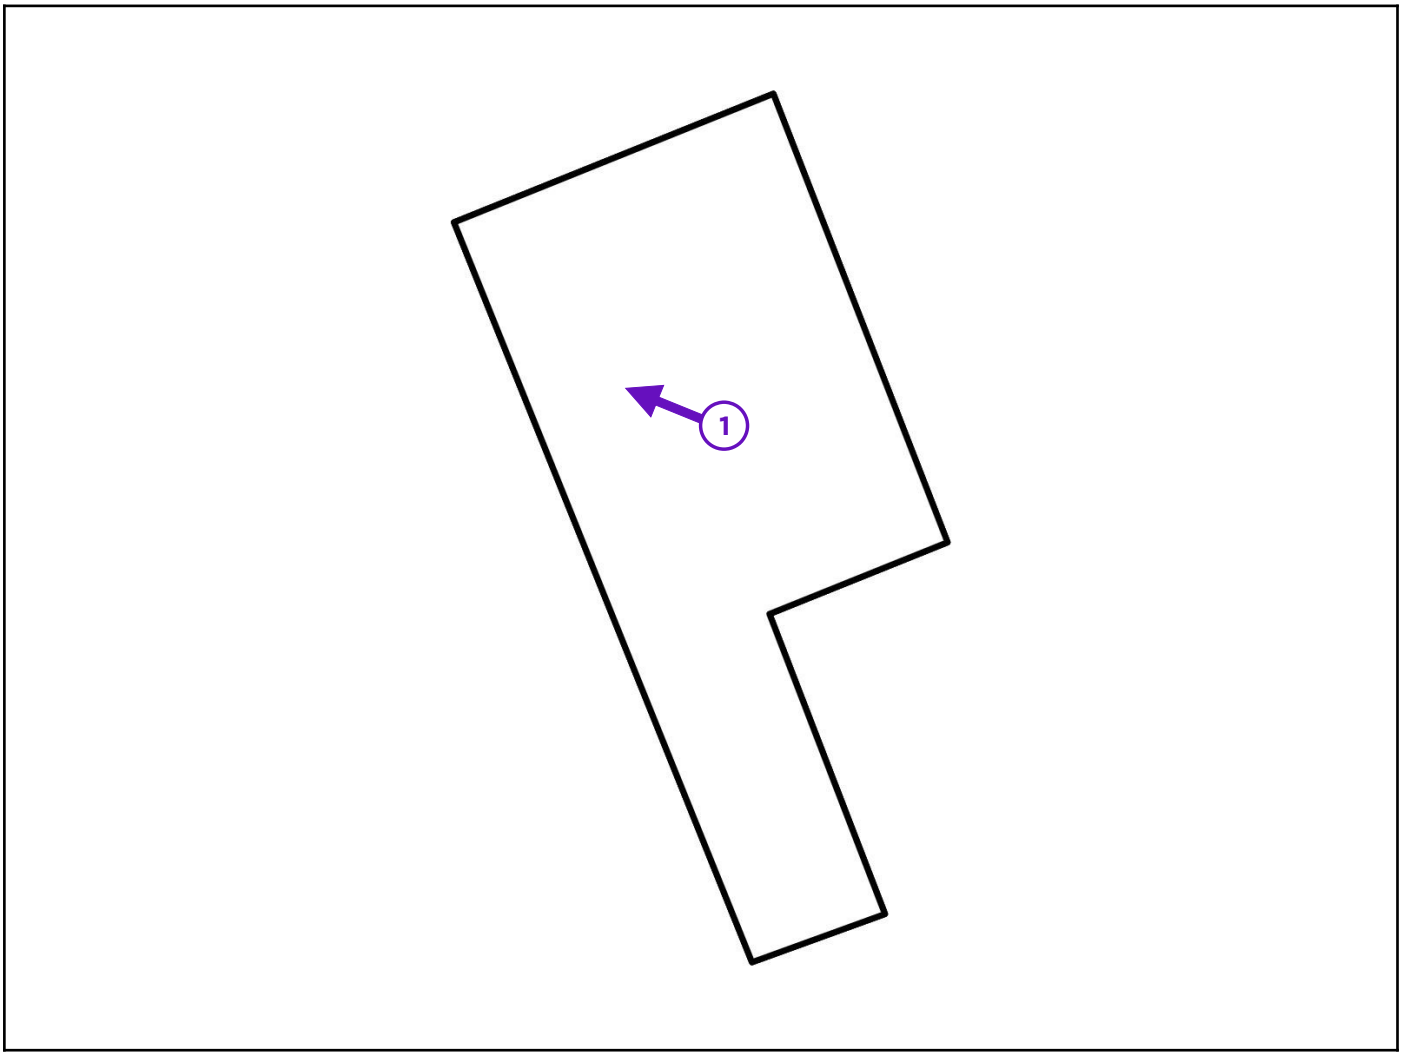
Plan 1.4: Dak

Reden: Het te onderzoeken materiaal situeert zich hoger dan 3,50 m te rekenen vanaf een veilige ondergrond

Uitleg van de asbestdeskundige: In en rond de schouw kunnen asbesthoudende materialen aanwezig zijn. Dit kan bij niet-destructief onderzoek niet worden vastegesteld door de hoogte (>3.5m). Voor aanvang van geplande werken aan de schouw dient men asbestverdachte materialen te laten opsporen d.m.v. een destructief onderzoek. In de schouw kunnen zich asbesthoudende materialen bevinden (schouwpijp, gips- of cementachtig asbesthoudend materiaal, bitumineuze afdichtingen,...).

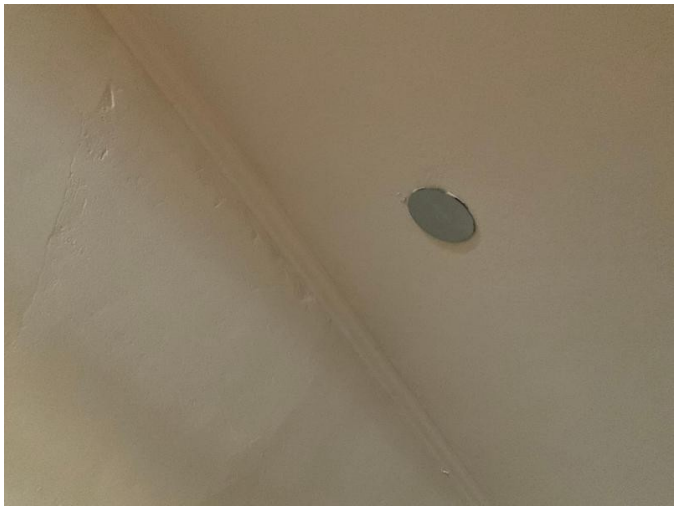
Fiche 5: pleisterwerk plafonds

Geen asbest

#	Type	Referentie	Resultaat
5.1	Mengmonster	1.2 pleisterwerk plafond	Geen asbest

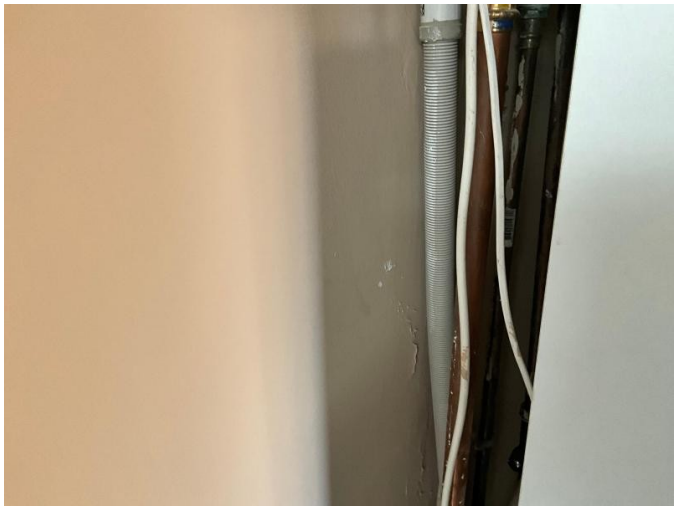
Fiche 6: Pleisterwerk muren

Geen asbest

#	Type	Referentie	Resultaat
6.1	Mengmonster	1.1 pleisterwerk muren	Geen asbest
