Asbestinventarisattest

Hendrik Meyslaan 6/101, 2100 Antwerpen

Attestnummer : **20261007-000295.000**
Uitgegeven op : **07.10.2026**
Geldig tot : **Onbeperkt** (tenzij de toestand wijzigt)

Asbestveilig (maar mogelijk niet asbestvrij)

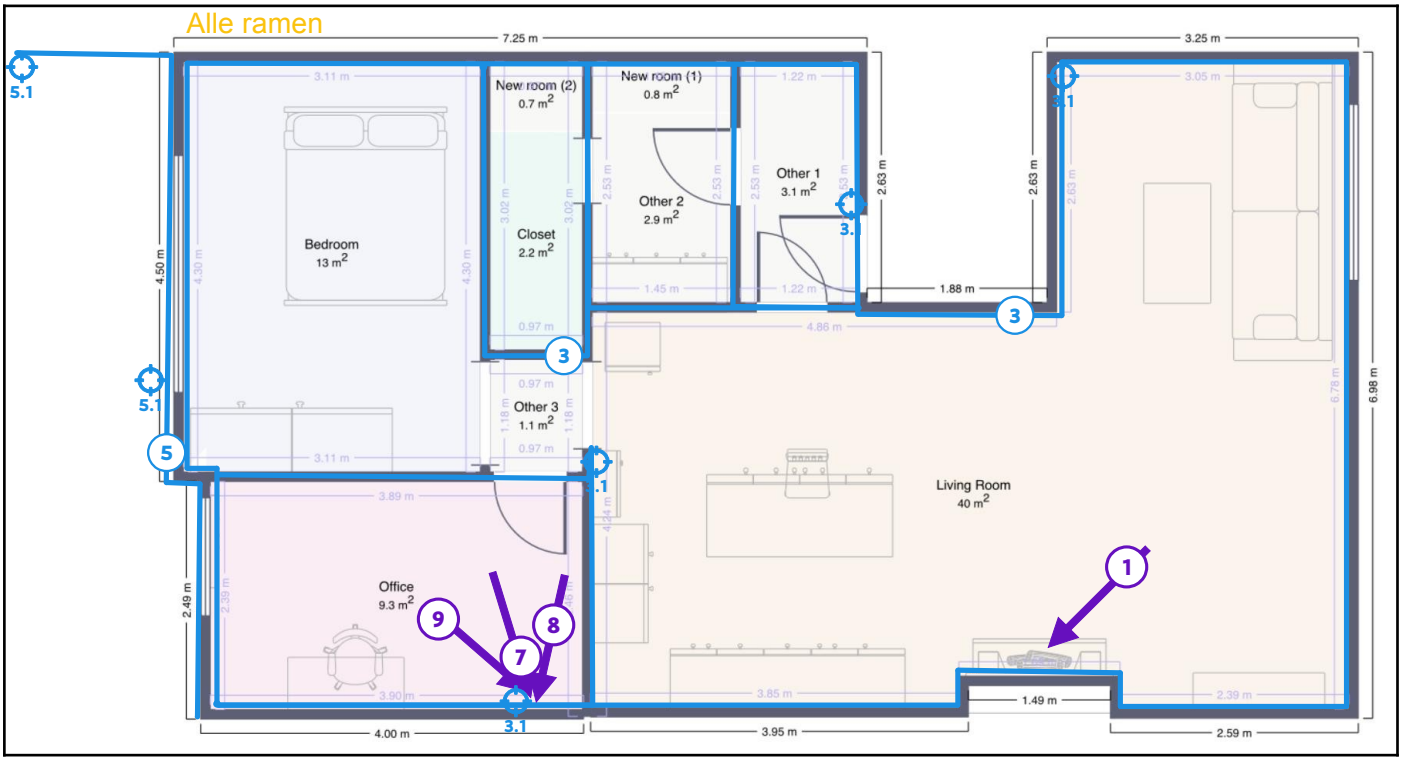
Plan 1.3: App muren

Uitleg van de asbestdeskundige: De binnenkant van de schouw is niet waarneembaar. De schouw bevat binnenin mogelijk een asbestcement rookgaskanaal. Laat dit onderzoeken bij eventuele werken.

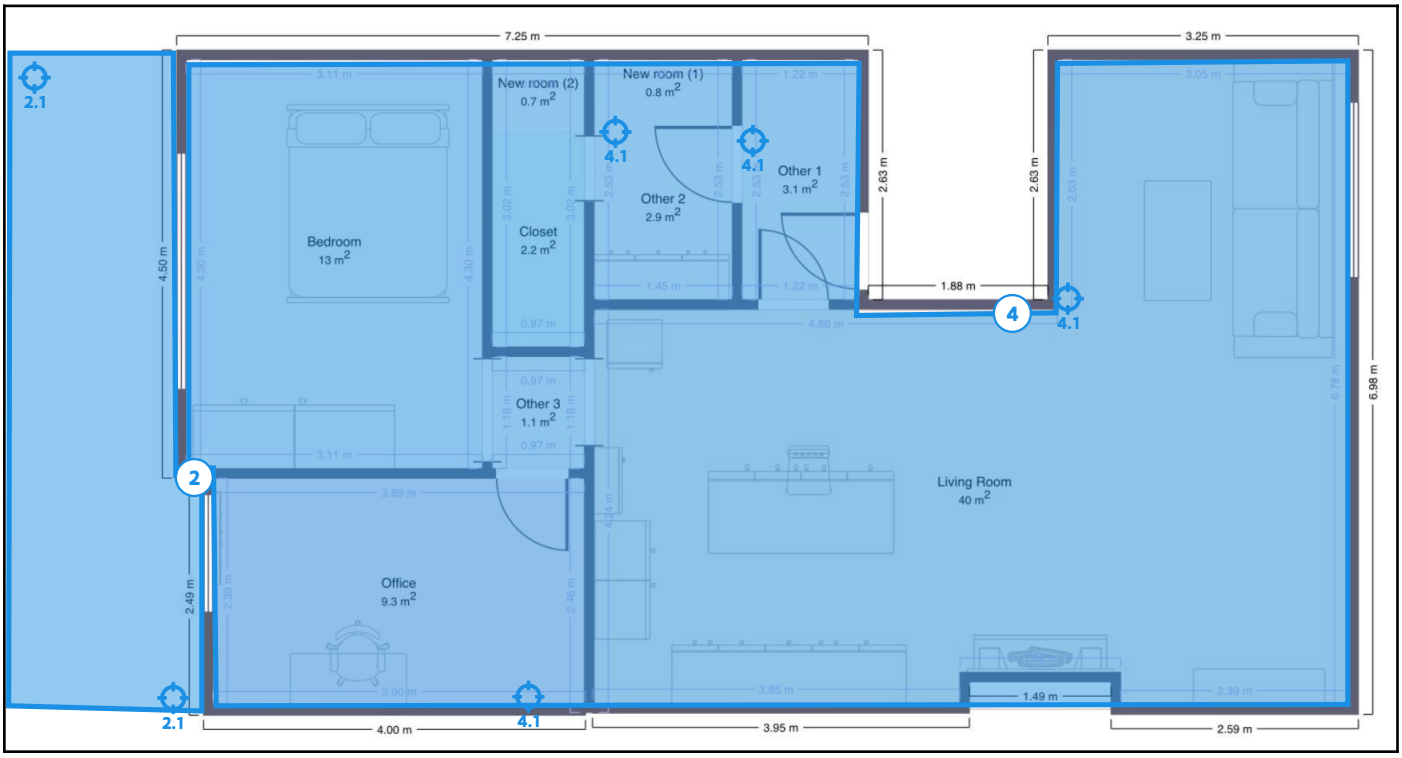
Plan 1.4: App plafond

Beschrijving	Type	Actie
2. Crepi plafond	Geen asbest	-
2.1 Code: M03	Mengmonster	-
4. Pleisterwerk plafonds	Geen asbest	-
4.1 Code: M02	Mengmonster	-

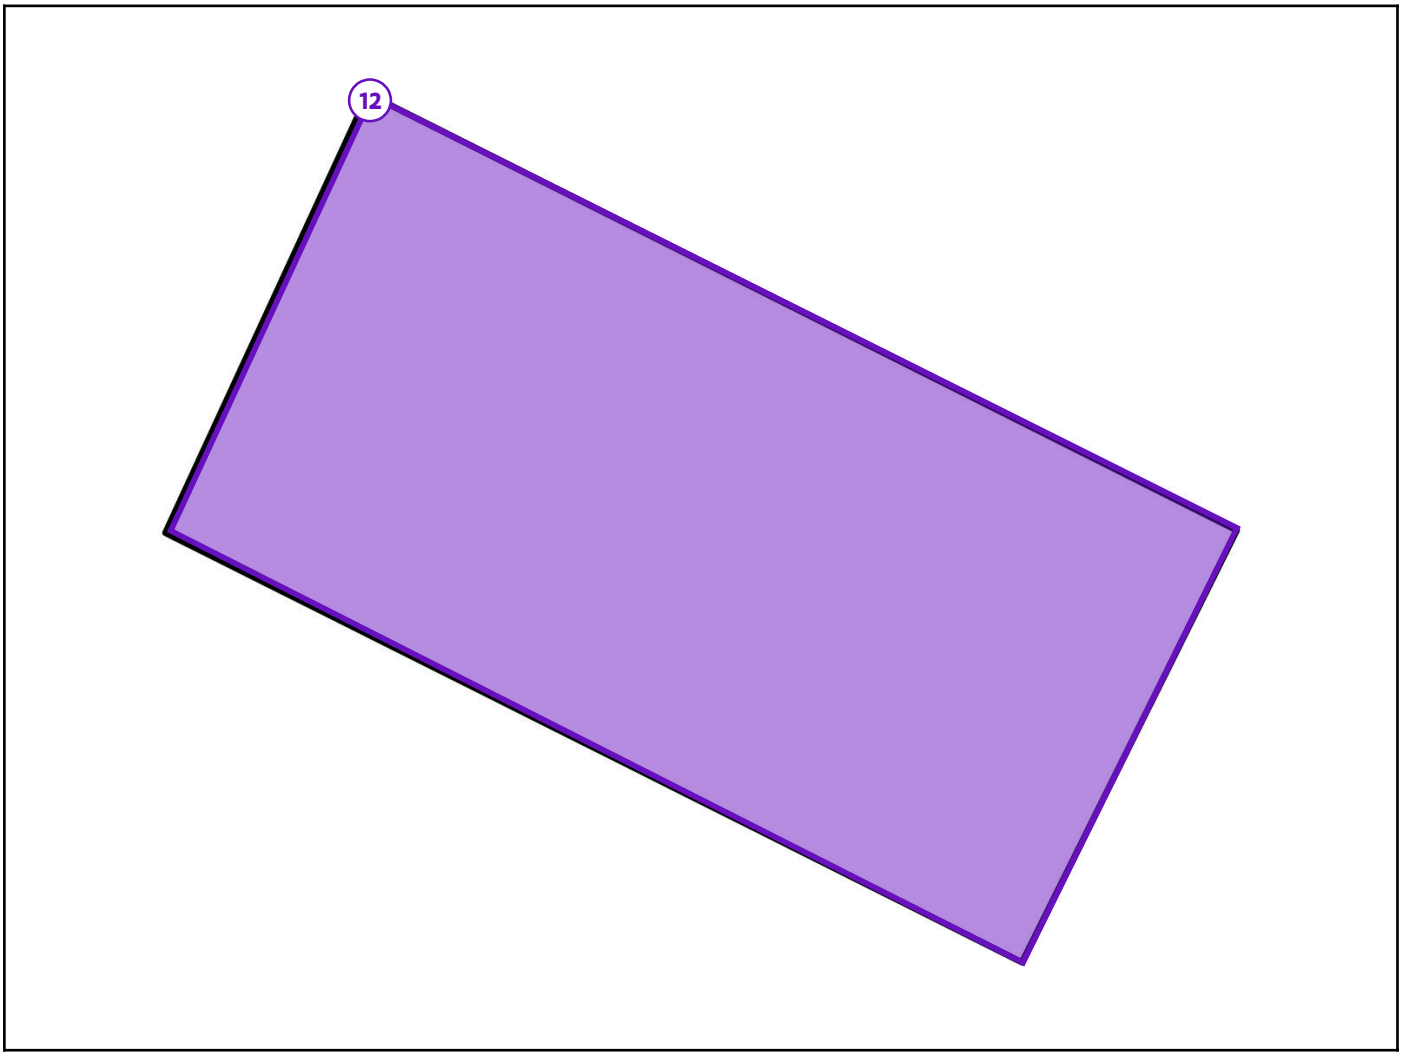
Plan 1.5: Onderdak`

Beschrijving	Type	Actie
12. Onderdak (niet aanwezig)	Overige ruimte of materiaal	-

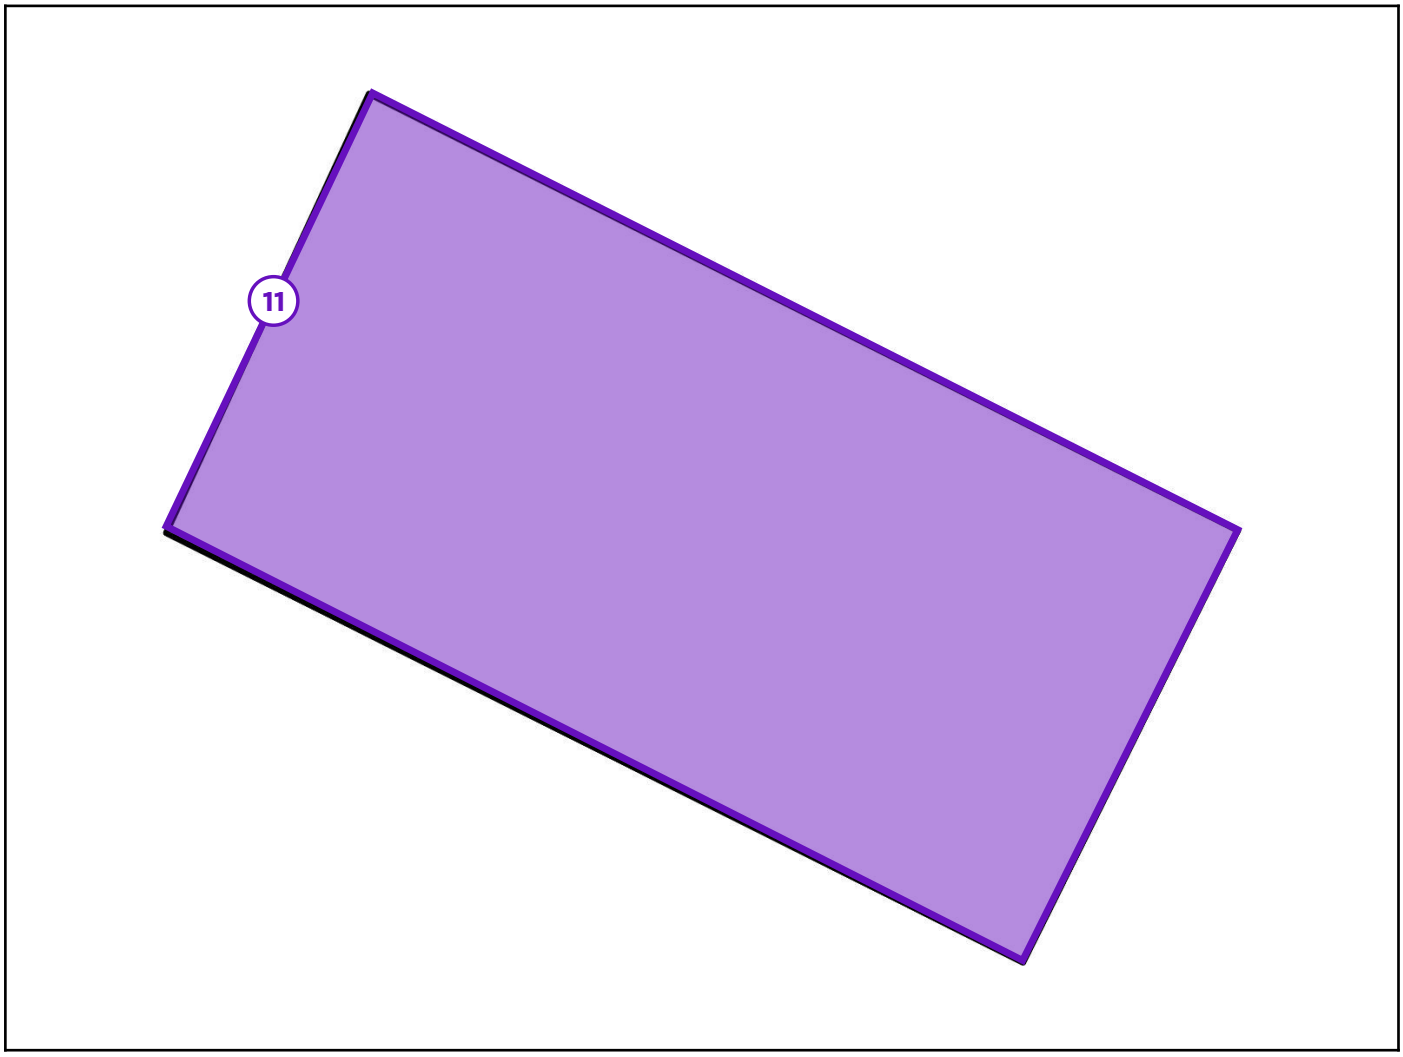
Plan 1.6: Dakenplan

Beschrijving	Type	Actie
11. Dakbedekking (niet aanwezig)	Overige ruimte of materiaal	-

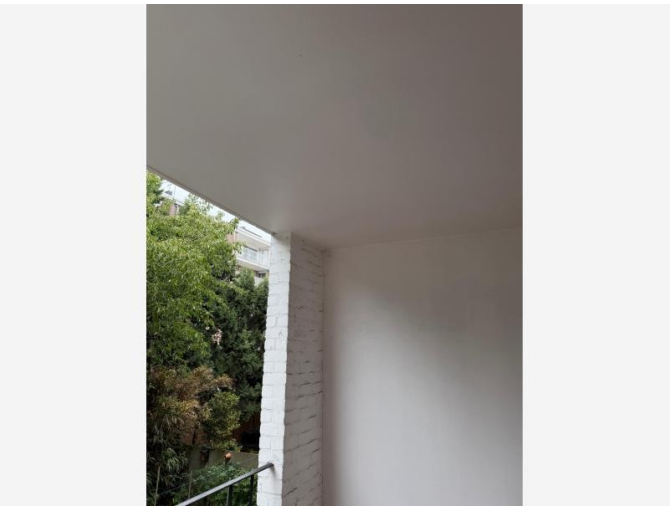
Fiche 2: Crepi plafond

Geen asbest

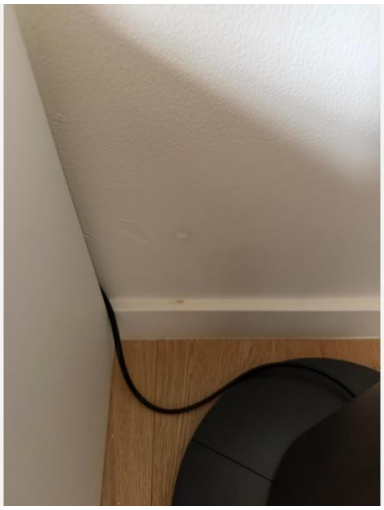
Fiche 3: Pleisterwerk wanden

Geen asbest

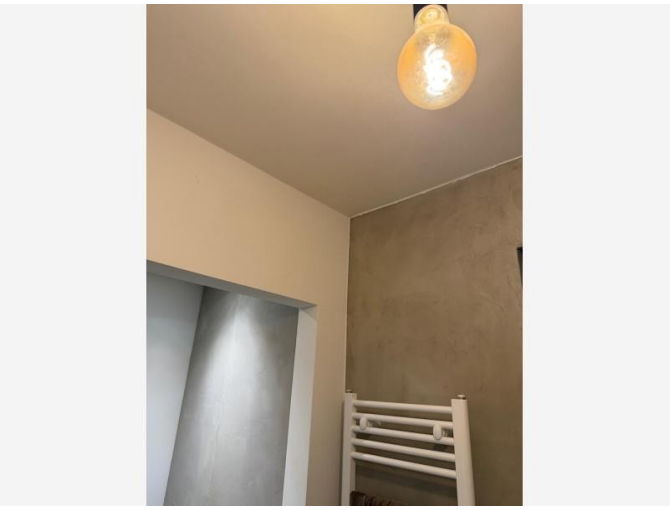
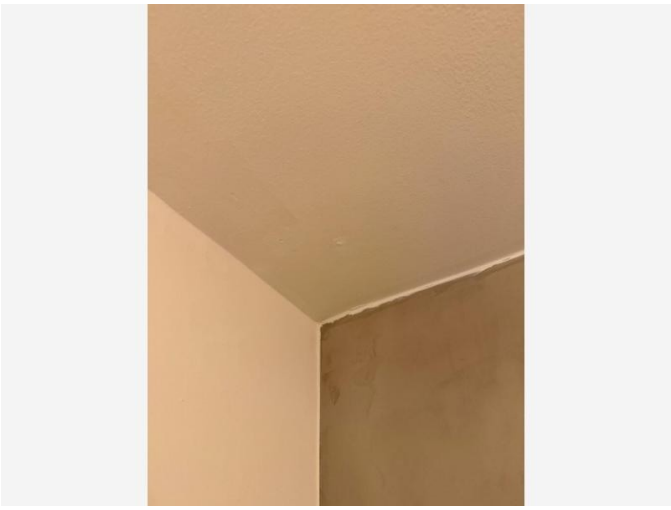
Fiche 4: Pleisterwerk plafonds

Geen asbest
