Asbestinventarisattest

Collegeberg 2, 3000 Leuven
Gemeenschappelijke delen

Attestnummer : **20260109-000002.000**
Uitgegeven op : **09.01.2026**
Geldig tot : **Onbeperkt** (tenzij de toestand wijzigt)

Asbestveilig (maar mogelijk niet asbestvrij)

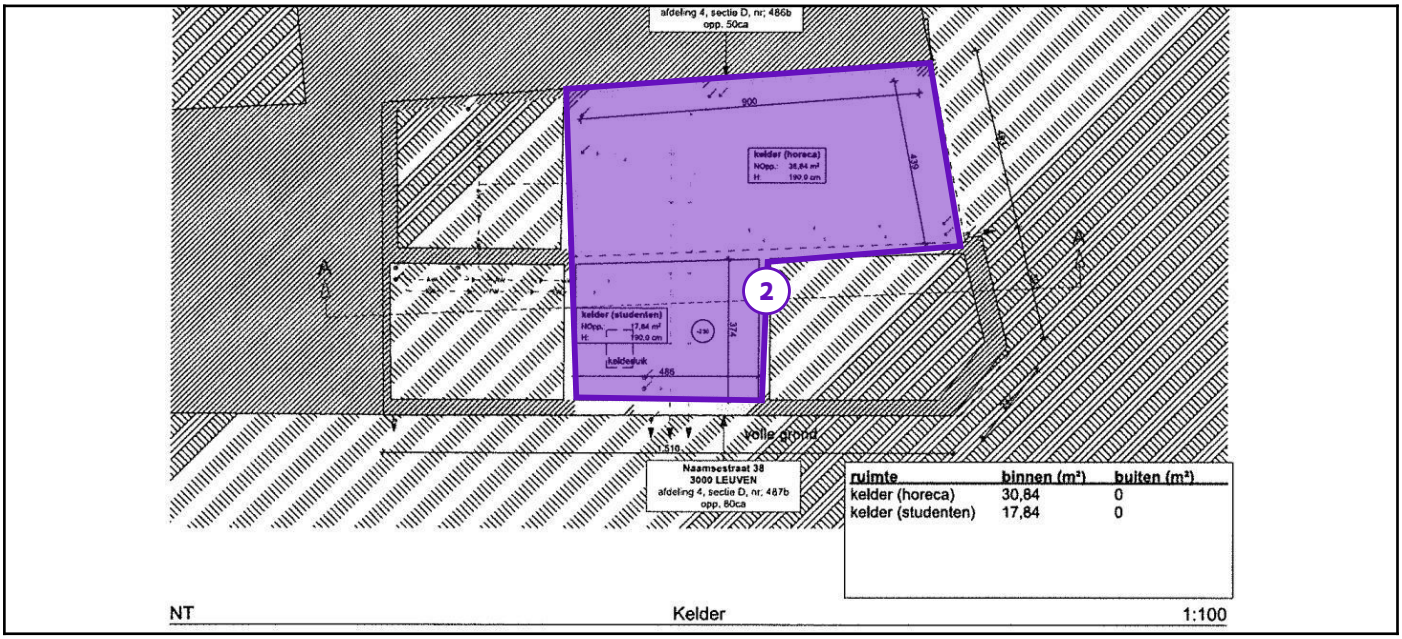
Plan 1.1: Kelder

Beschrijving	Type	Actie
2. Kelder	Beperking	-

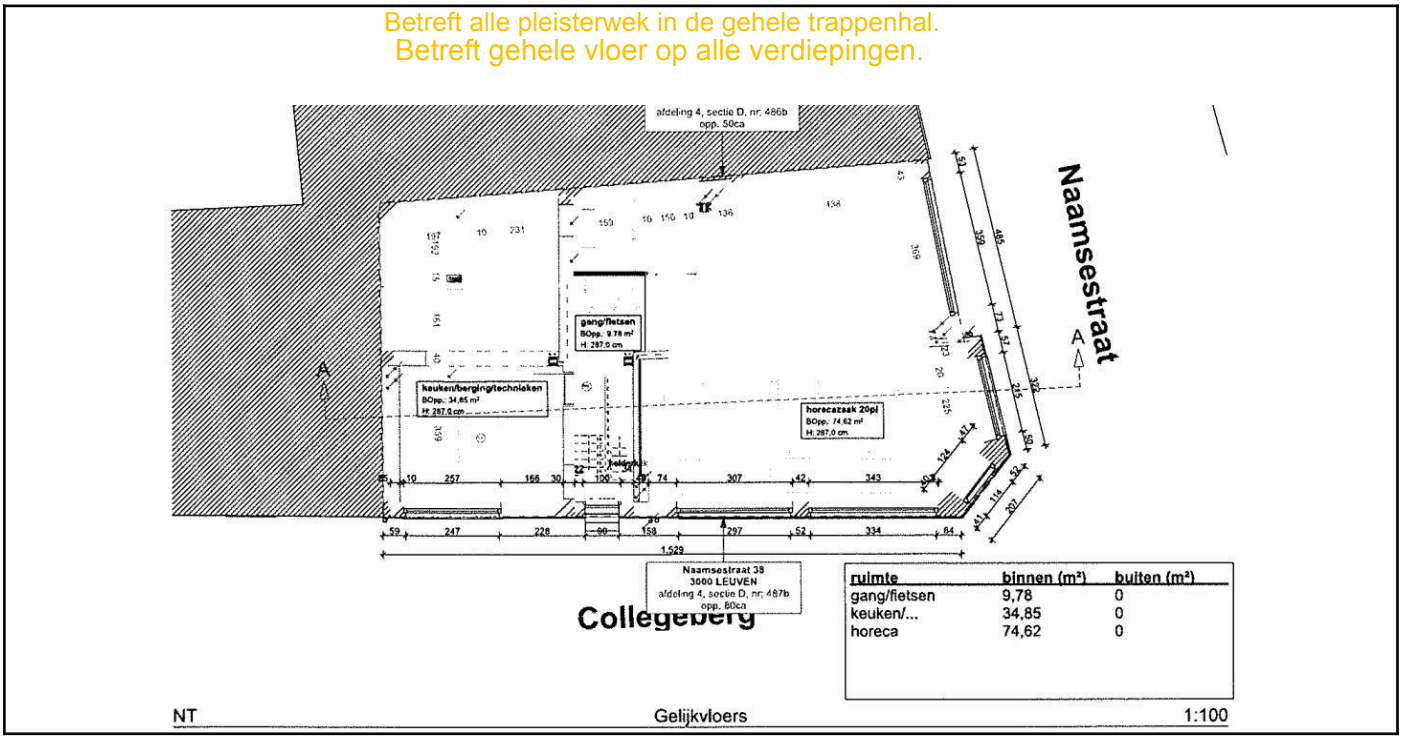
Plan 1.2: Gelijkvloers

Beschrijving	Type	Actie
3. Gehele vloer	Advies	-
4. Pleisterwerk traphal (gemene delen)	Geen asbest	-

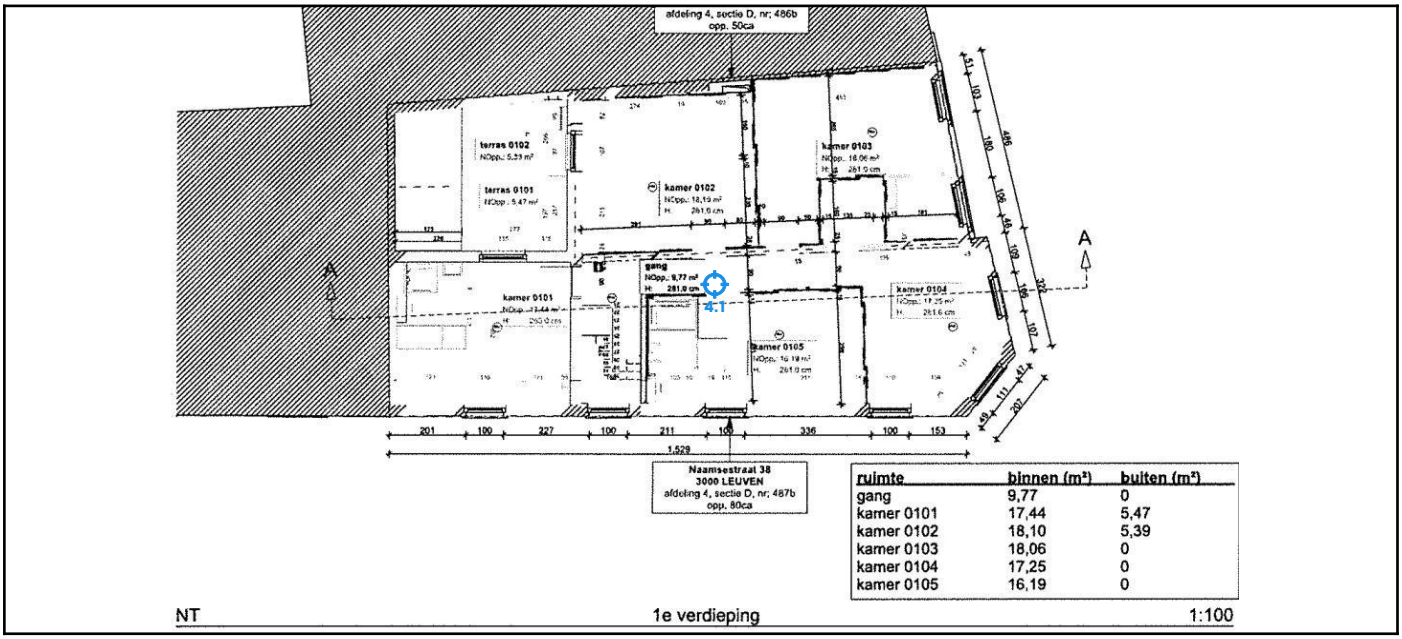
Plan 1.3: Verdieping 1

Beschrijving	Type	Actie
4. Pleisterwerk traphal (gemene delen)	Geen asbest	-
4.1 Code: MM01	Mengmonster	-

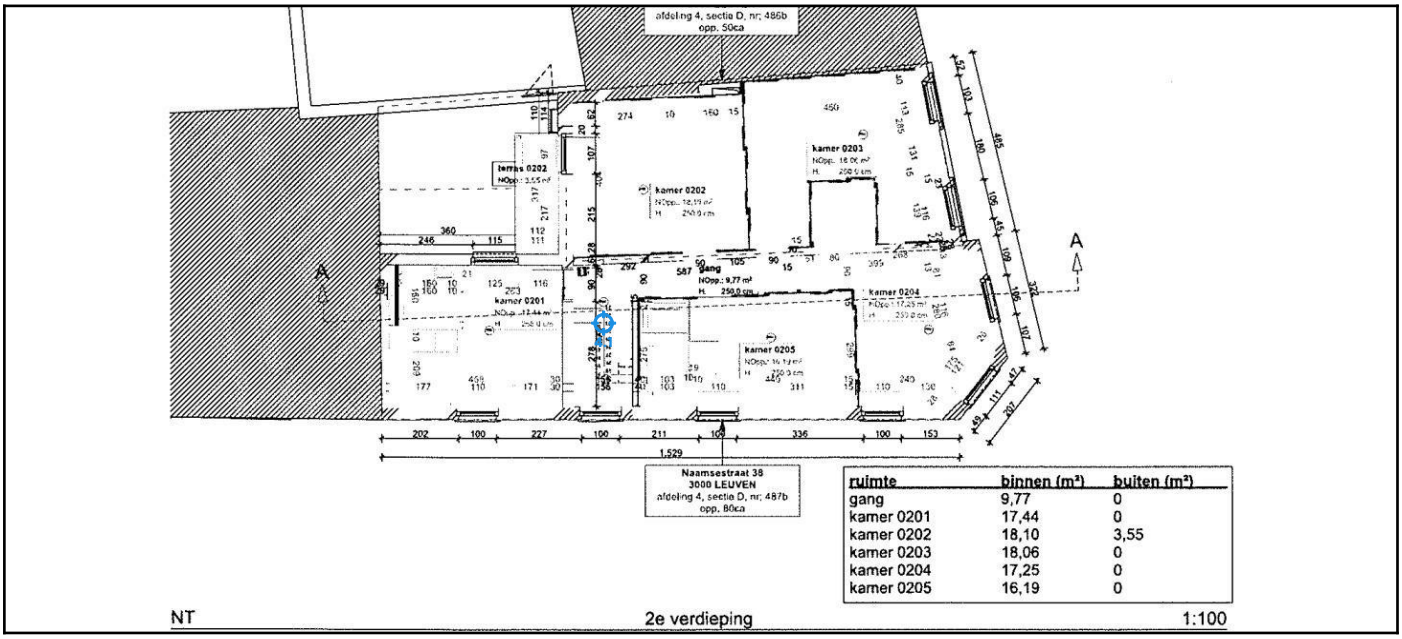
Plan 1.4: Verdieping 2

Beschrijving	Type	Actie
4. Pleisterwerk traphal (gemene delen)	Geen asbest	-
4.1 Code: MM01	Mengmonster	-

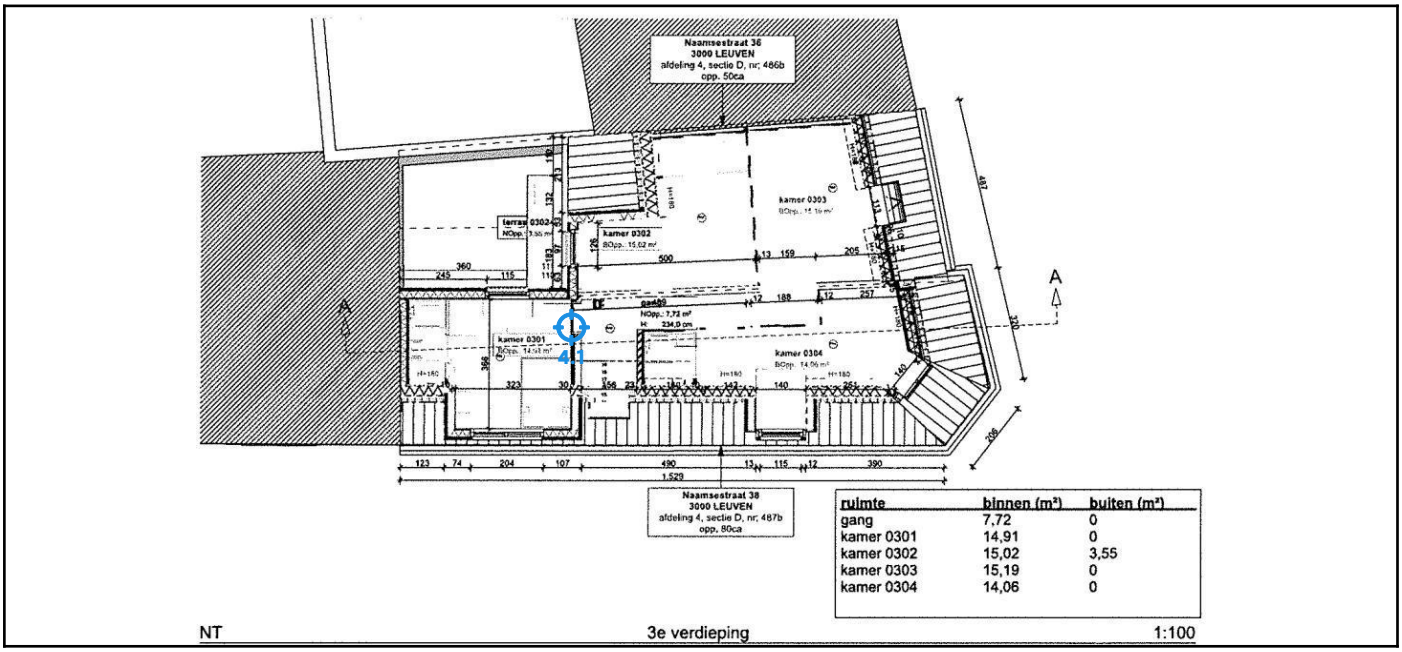
Plan 1.5: Verdieping 3

Beschrijving	Type	Actie
4. Pleisterwerk traphal (gemene delen)	Geen asbest	-
4.1 Code: MM01	Mengmonster	-

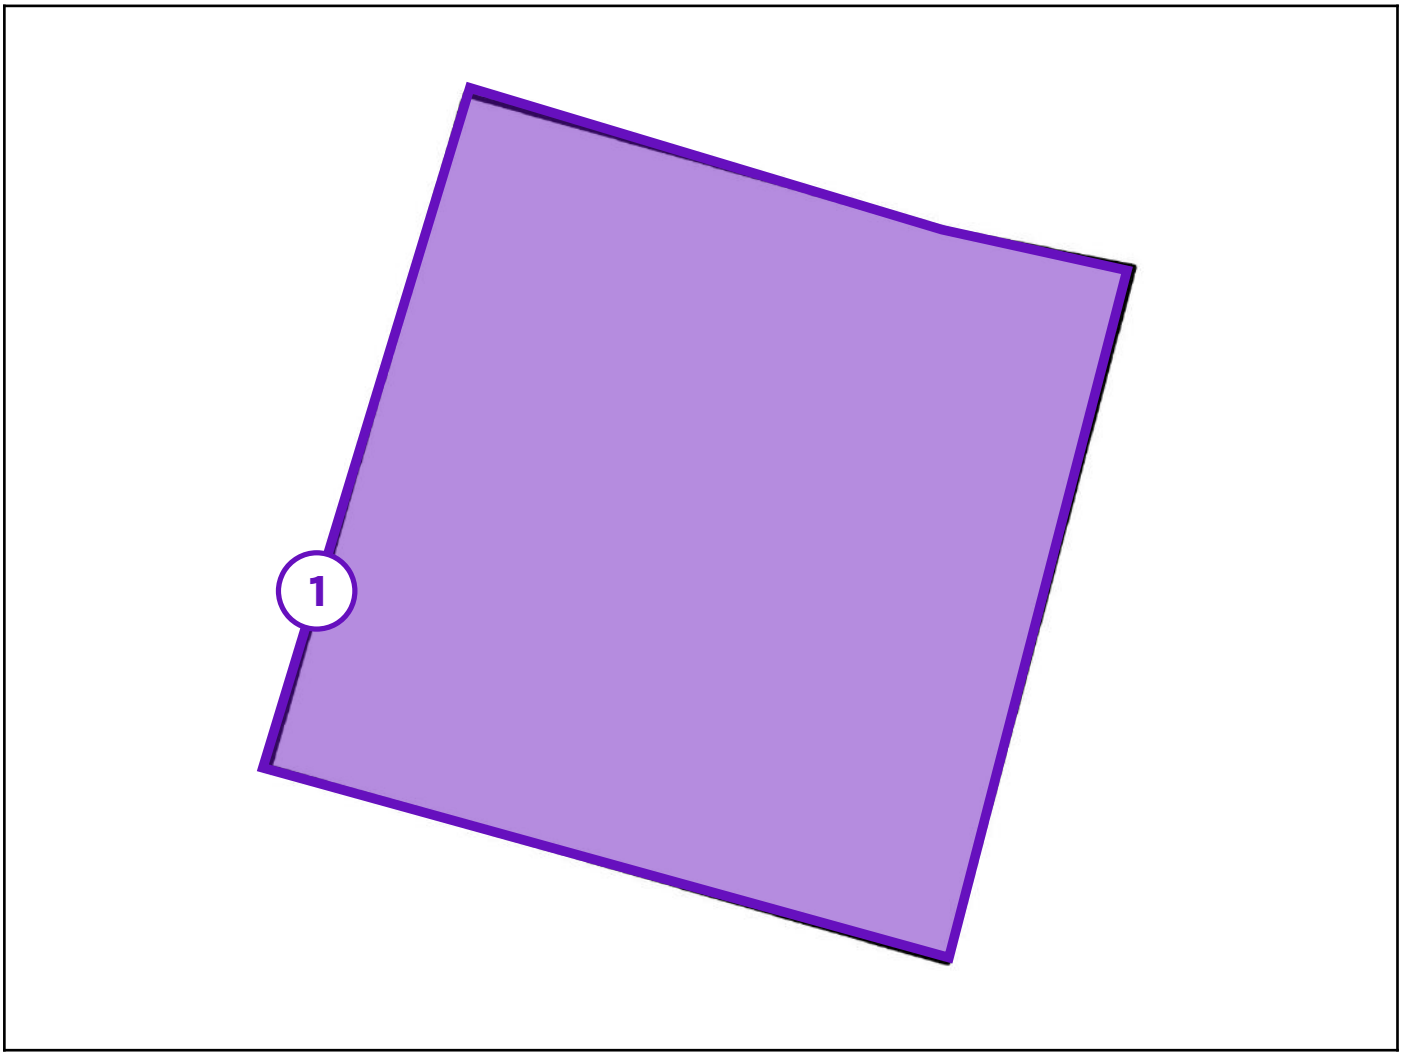
Plan 1.6: Dak

Beschrijving	Type	Actie
1. Dak (beperking)	Beperking	-

Reden: Het te onderzoeken materiaal situeert zich hoger dan 3,50 m te rekenen vanaf een veilige ondergrond

Uitleg van de asbestdeskundige: In het kader van een asbestattest voor overdracht (verkoop, schenking), hoeven toepassingen die zich hoger dan 3,5m vanaf een veilige ondergrond situeren, niet onderzocht te worden.

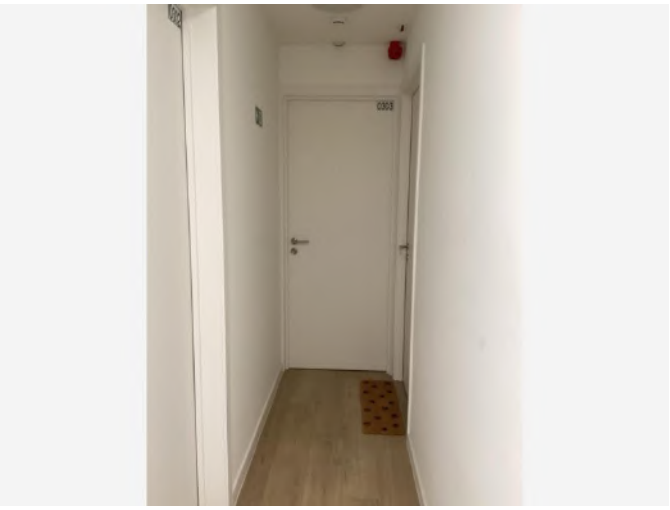
Fiche 3: Gehele vloer

Geen asbestverdachte materialen aangetroffen. Wat betreft de onderliggende vloeren kan hier geen uitspraak over gedaan worden. Hiervoor dient een destructief onderzoek uitgevoerd te worden.

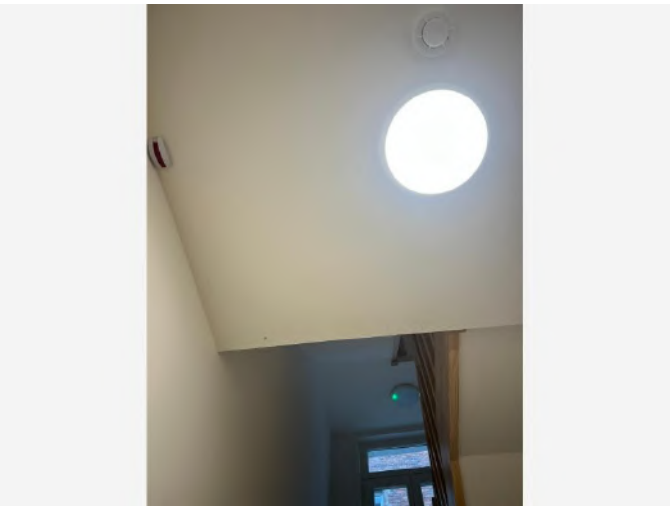
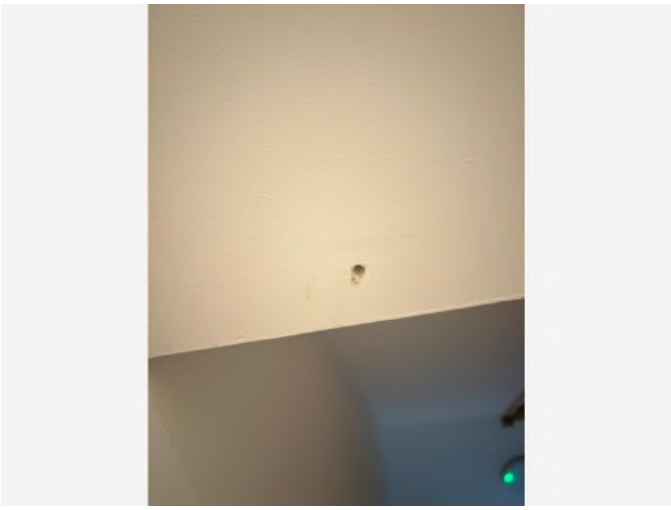
Fiche 4: Pleisterwerk traphal (gemene delen)

Geen asbest

#	Type	Referentie	Resultaat
4.1	Mengmonster	MM01	Geen asbest

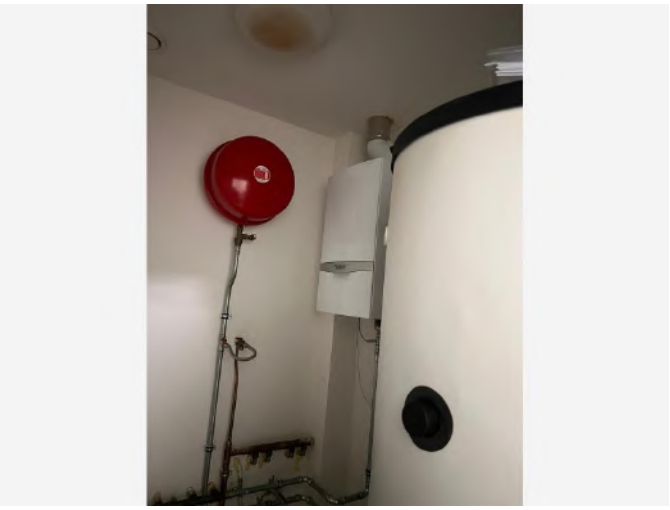
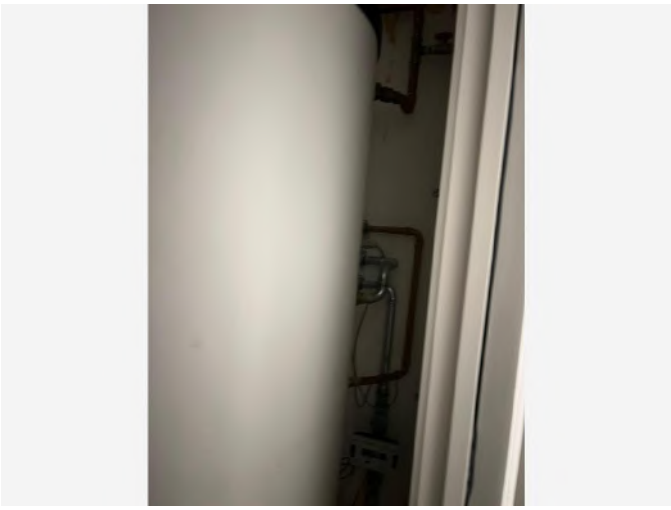
Beschrijving	Notitie	Terug te vinden op plannen
Fiche 5: CV-ketel (niet verdacht)	De CV-ketel (dichtingen, isolerend materiaal) is niet asbestverdacht.	-
