Verslag huishoudelijke elektrische installatie op laagspanning en zeer lage spanning

Referentie: **010-20261013-01**	Datum controle: **13/10/2026**
Keurder: **010**

Eigenaar:	**Borgers**	EAN-code:	**541448820057394686**
Adres installatie:	**Lotelingenstraat 56 bus 2, 2300 - Turnhout**	Nummer teller(s):	**1SAG1105457907**
		Distributienetbeheerder installatie:	**Fluvius**

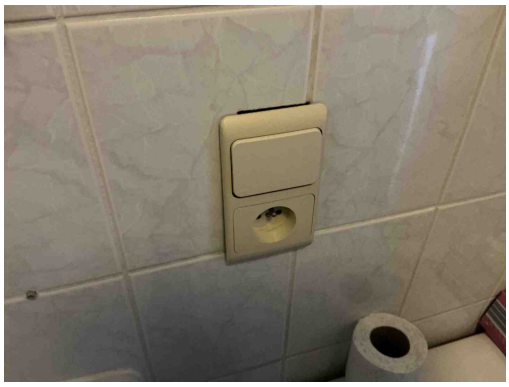
T10 - Bepaalde contactdozen en/of schakelaars zijn niet degelijk bevestigd (Boek 1: 1.4.1.3).
Opmerking: Oa keuken en badkamer

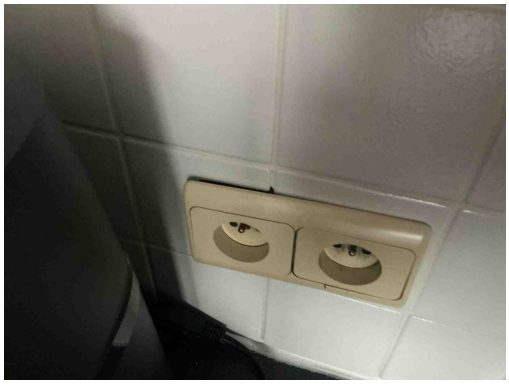
T10 - Bepaalde contactdozen en/of schakelaars zijn niet degelijk bevestigd (Boek 1: 1.4.1.3).
Opmerking: Oa keuken en badkamer

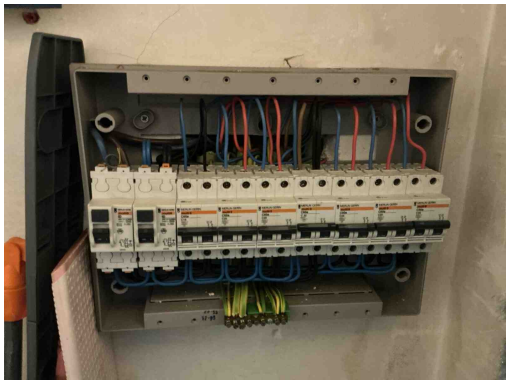
B17 - De voedingsspanning is niet op elk bord vermeld (Boek 1: 3.1.3.3).
Opmerking: Oa bord 1

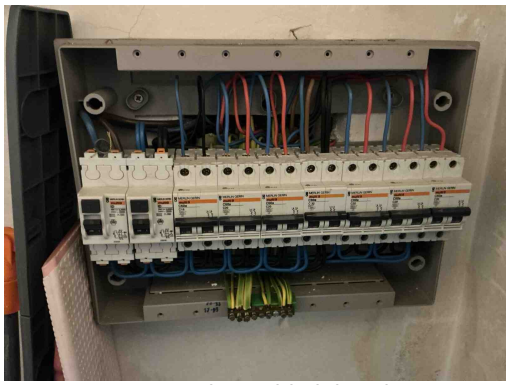
T21 - Het elektrisch materieel is niet geplaatst volgens de voorschriften van de fabrikant/ regels van goed vakmanschap. (Boek 1: 1.4.1.3)
Opmerking: Oa vijzen van de ophanging van het bord zijn niet afgedekt
