Asbestinventarisattest

Europastraat 23, 2870 Puurs-Sint-Amands

Attestnummer : **20261012-000092.000**
Uitgegeven op : **12.10.2026**
Geldig tot : **12.10.2036**

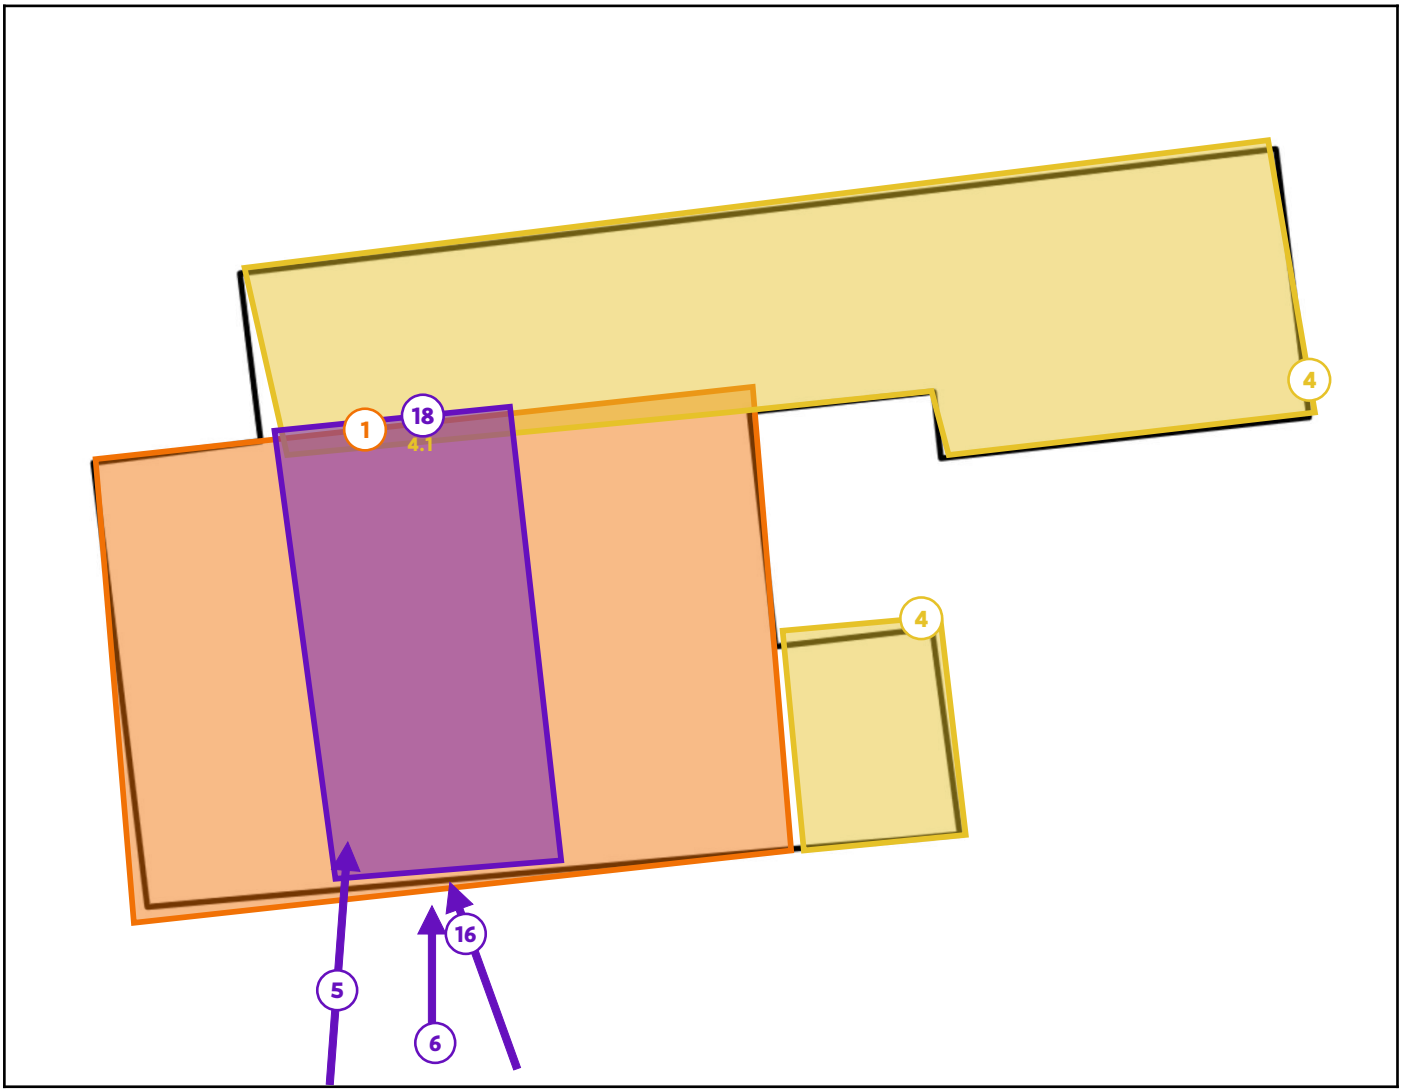
Plan 1.1: Hoofdgebouw plan

Beschrijving	Type	Actie
1. Leien uit asbestcement (zonder staalname)	Asbestmateriaal	Verwijderen
4. roofing	Asbestmateriaal	Zorgvuldig beheren
4.1 Code: roofing	Puntmonster	-
5. Onderdak niet waarneembaar	Beperking	-
6. schouw(en) niet inspecteerbaar	Beperking	-
16. Rookgaskanaal niet verdacht (metaal of gres)	Overige ruimte of materiaal	-

18. XPS als isolatie tegen dak	Overige ruimte of materiaal	-

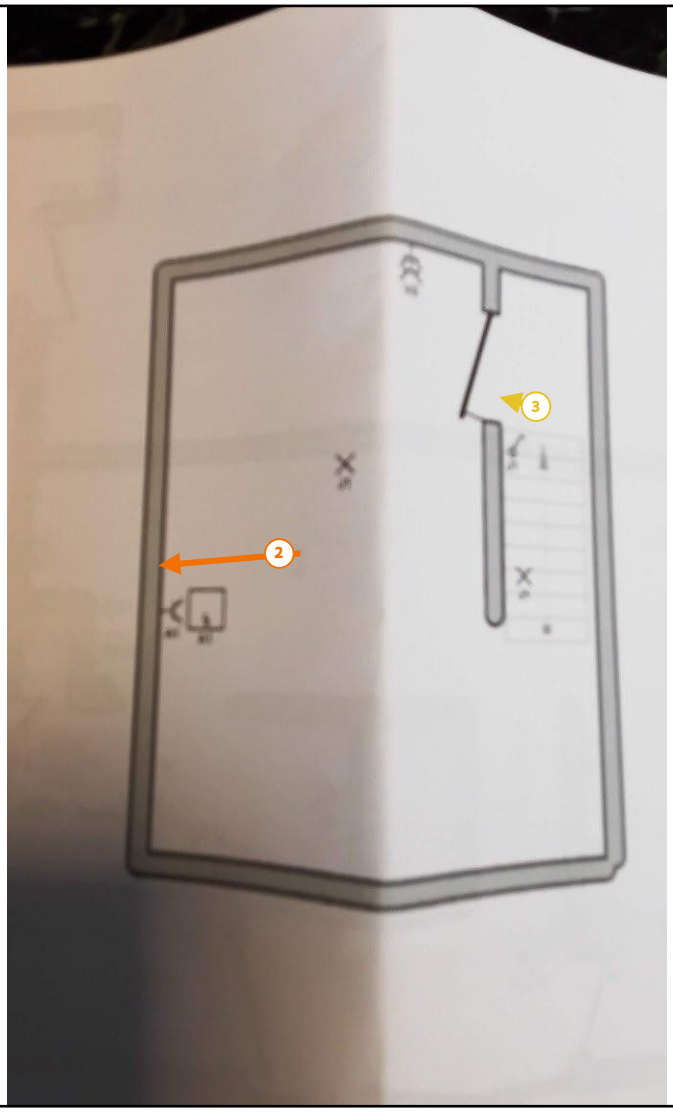
Plan 1.2: kelder

Beschrijving	Type	Actie
2. asbestcement afvoer	Asbestmateriaal	Verwijderen
3. bakeliet stopcontacten, lichtarmaturen en/of schakelaars	Asbestmateriaal	Zorgvuldig beheren

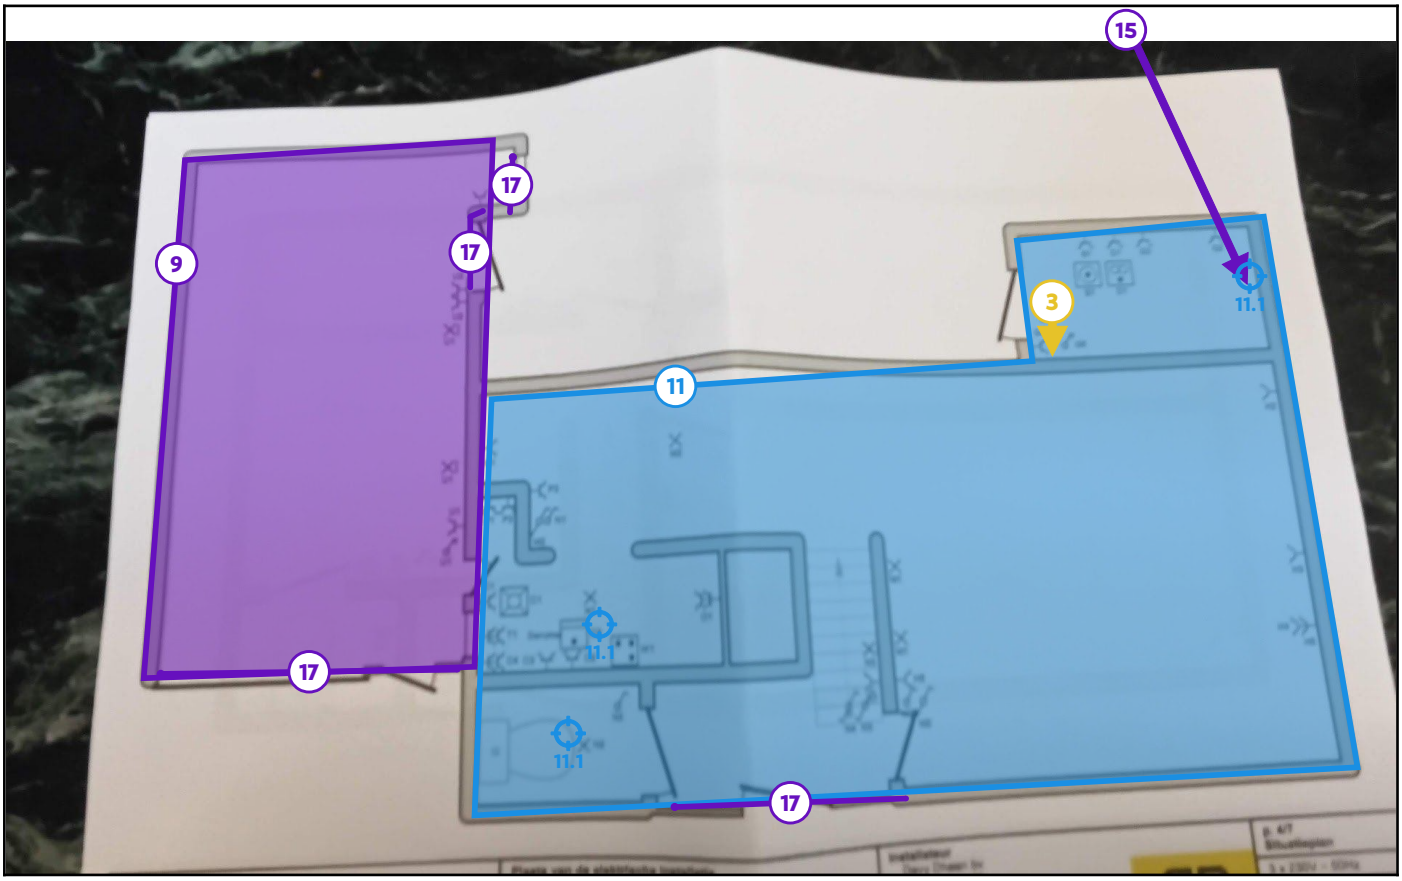
Plan 1.3: gelijkvloers

Beschrijving	Type	Actie
3. bakeliet stopcontacten, lichtarmaturen en/of schakelaars	Asbestmateriaal	Zorgvuldig beheren
9. vals plafond garage	Advies	-
11. pleister op de plafonds	Geen asbest	-
11.1 Code: pleister plaf	Mengmonster	-
15. Recente cv-ketel	Overige ruimte of materiaal	-
17. ramen met soepele kit	Overige ruimte of materiaal	-

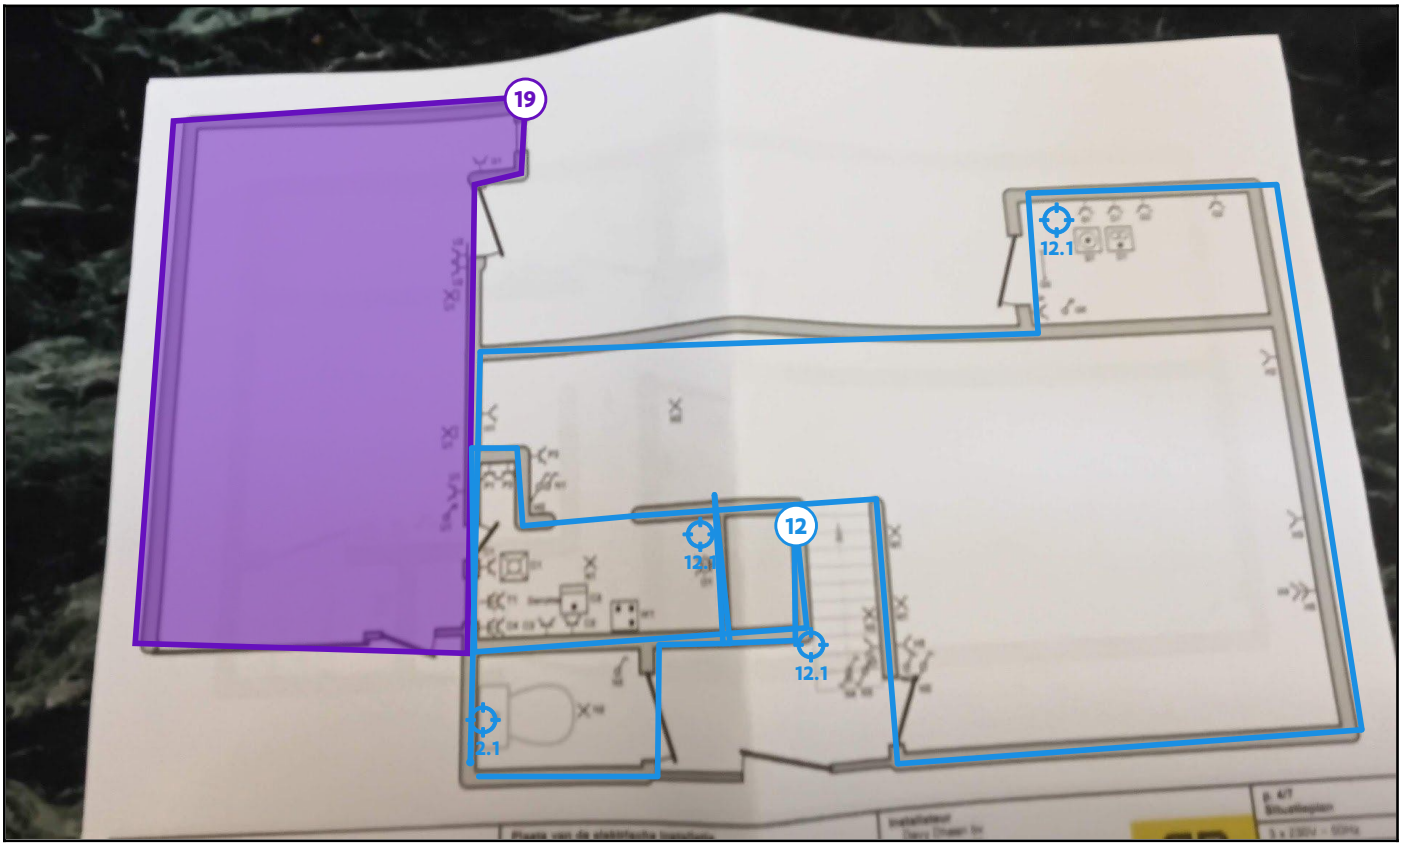
Plan 1.4: gelijkvloers

Beschrijving	Type	Actie
12. pleister op de muren	Geen asbest	-
12.1 Code: pleister mur	Mengmonster	-
19. Garage zonder bezetting	Overige ruimte of materiaal	-

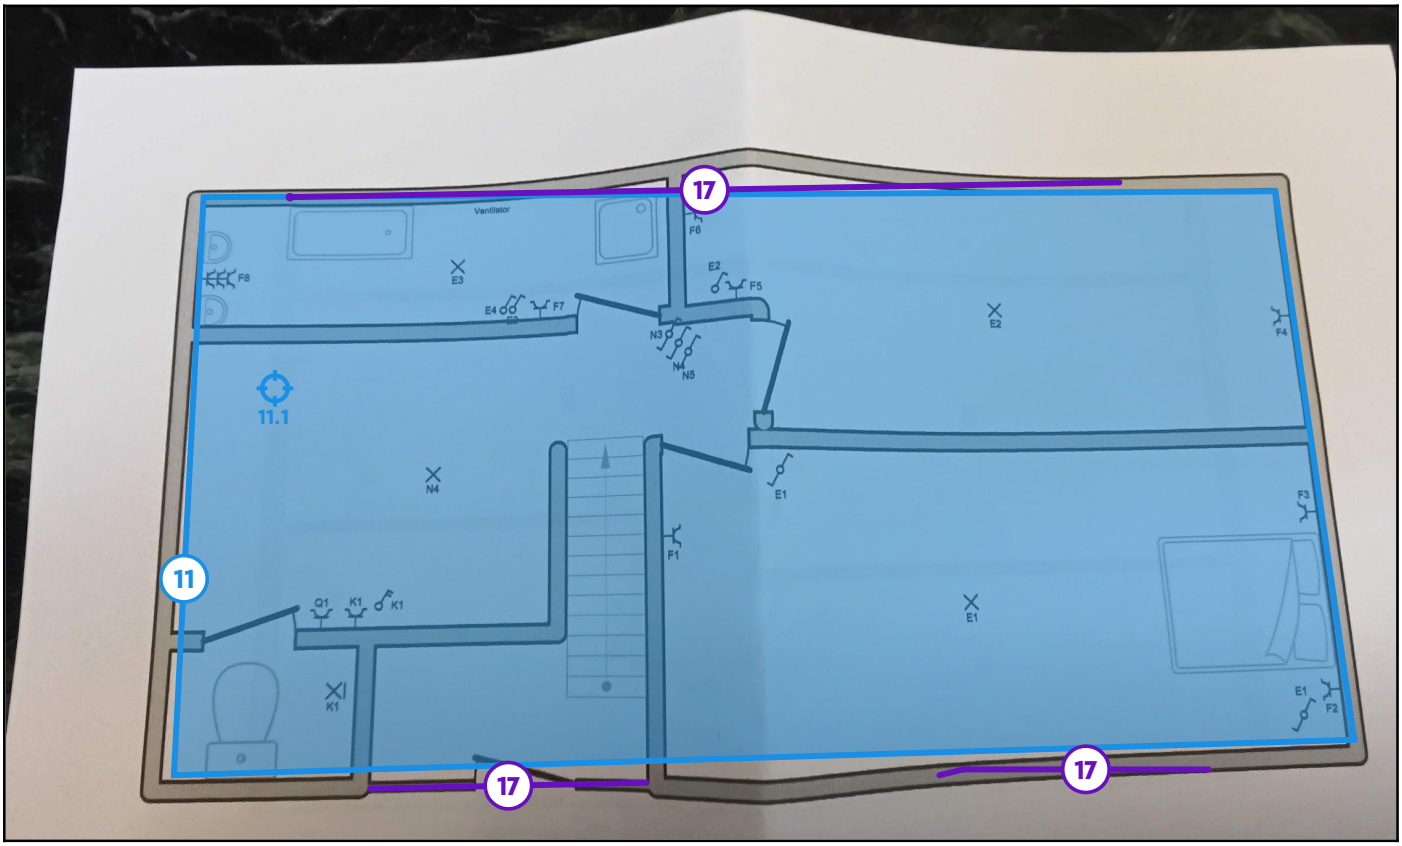
Plan 1.6: eerste verdiep

Beschrijving	Type	Actie
11. pleister op de plafonds	Geen asbest	-
11.1 Code: pleister plaf	Mengmonster	-
17. ramen met soepele kit	Overige ruimte of materiaal	-

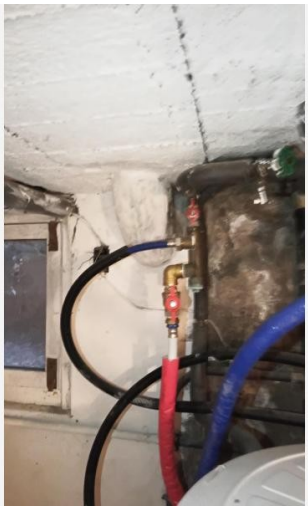
Fiche 2: asbestcement afvoer

Het asbestmateriaal valt onder de mijlpaal van 2034.

Eindbeoordeling materiaalrisico	Laag materiaalrisico en/of verlaagde kans op vezelvrijgave
Opmerking	Crodidoliet is een aanname bij gebrek aan staalname. Een staalname kan een andere asbestsoort met zich meebrengen en de risico beoordelig beinvloeden

- Zorg voor een veilig beheer. Vermijd het beschadigen van het asbestmateriaal. Controleer de toestand jaarlijks op wijzigingen.
- Hemelwater dat afspoelt van asbestcement daken of gevels kan asbestdeeltjes bevatten. Gebruik het enkel voor gesloten circuits (bv. spoelen toiletten). Reinig na het vervangen van het dak of de gevel de dakgoten en regenwaterput of -ton om asbesthoudend sediment of slib te verwijderen
- Voer bijkomende staalname(s) uit.

- Eenvoudige handelingen: mag via doe-het-zelf of door werknemer(s) met opleidingsattest eenvoudige handelingen
  zeer afhankelijk van de bevestiging.

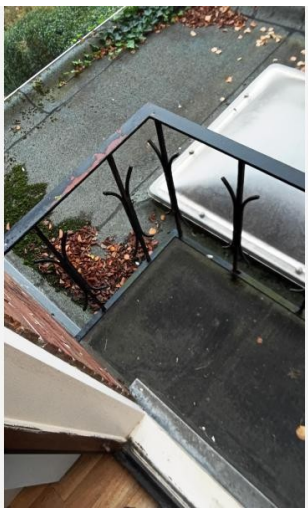
Fiche 4: roofing

Het asbestmateriaal valt onder de mijlpaal van 2040.

Eindbeoordeling materiaalrisico	Laag materiaalrisico en/of verlaagde kans op vezelvrijgave
Opmerking	Een staalname kan een andere asbestsoort met zich meebrengen en de risico beoordelig beinvloeden

#	Type	Referentie	Resultaat
4.1	Puntmonster	roofing	Chrysotiel, Crocidoliet

- Zorg voor een veilig beheer. Vermijd het beschadigen van het asbestmateriaal. Controleer de toestand jaarlijks op wijzigingen.
- Voer bijkomende staalname(s) uit.

- Eenvoudige handelingen: enkel door erkend asbestverwijderaar
  dit is vanwege de verlijming eerder een taak voor een erkend asbestverwijderaar.

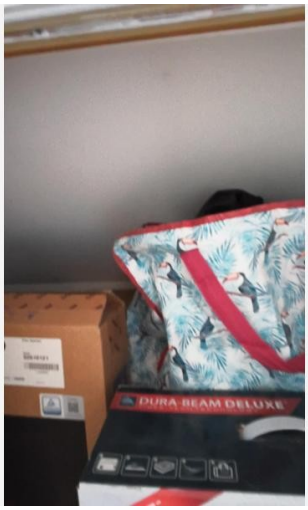
Fiche 5: Onderdak niet waarneembaar

Reden: Het te onderzoeken materiaal situeert zich hoger dan 3,50 m te rekenen vanaf een veilige ondergrond

Uitleg van de asbestdeskundige: bedekt door leiein aan buiten zijden en isolatie aan binnen zijde

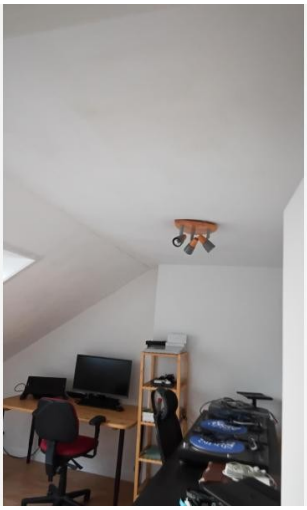
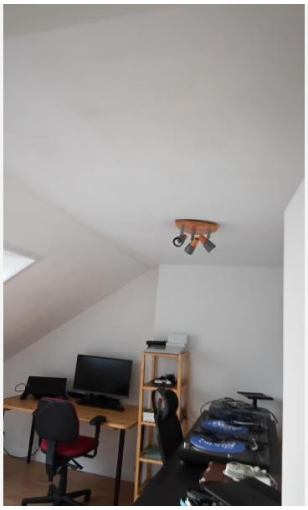
Fiche 7: gipsplaat plafonds plus 2

Basis voor advies	De asbestdeskundige beoordeelt het materiaal als niet-asbestverdacht.

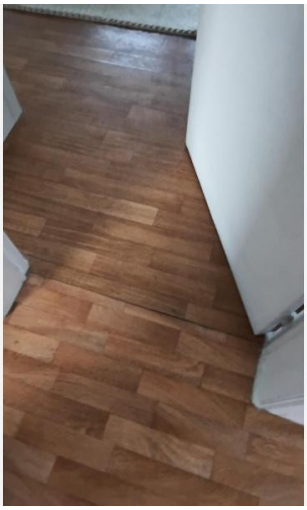
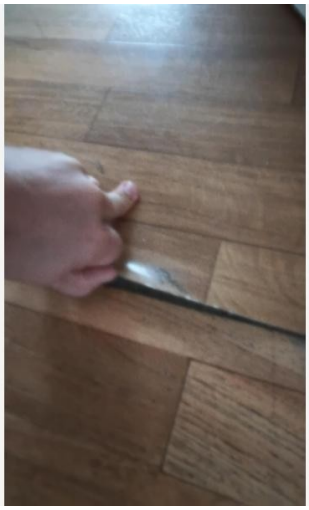
Fiche 8: Lino soepel op slaapkamers en overloop

Basis voor advies	De asbestdeskundige beoordeelt het materiaal als niet-asbestverdacht.

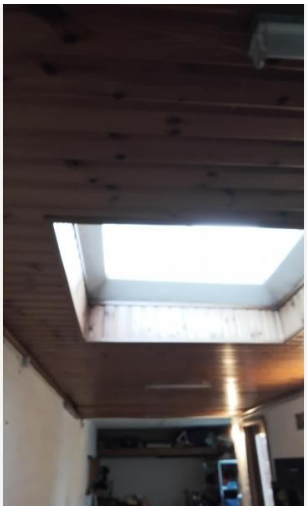
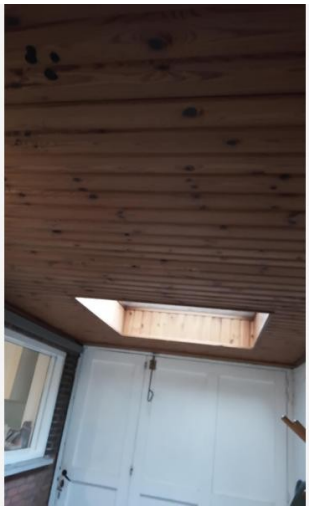
Fiche 9: vals plafond garage

hout

Basis voor advies	De asbestdeskundige beoordeelt het materiaal als niet-asbestverdacht.

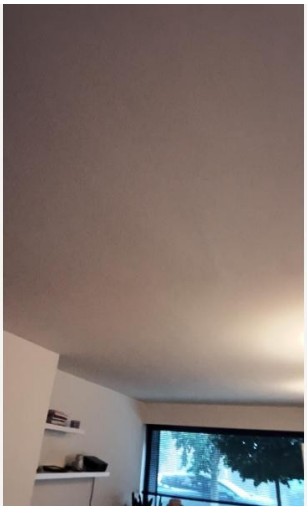
Fiche 11: pleister op de plafonds

Geen asbest

#	Type	Referentie	Resultaat
11.1	Mengmonster	pleister plaf	Geen asbest

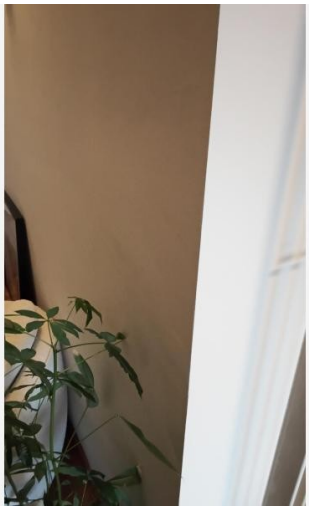
Fiche 12: pleister op de muren

Geen asbest

#	Type	Referentie	Resultaat
12.1	Mengmonster	pleister mur	Geen asbest

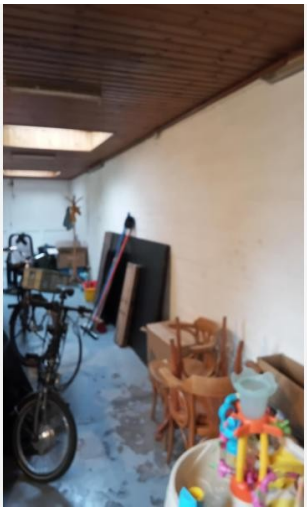
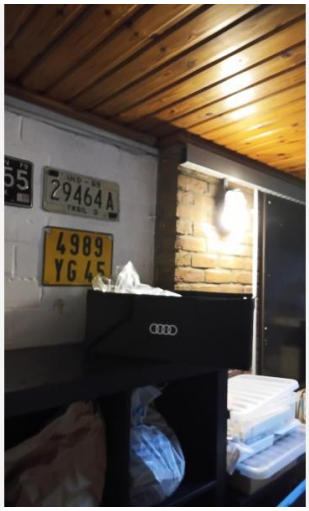
Beschrijving	Notitie	Terug te vinden op plannen
Fiche 19: Garage zonder bezetting	er is geen pleister enkel bakstenen	Plan 1.4: gelijkvloers
Fiche 20: geen lift aanwezig	er is geen lift binnen dit inspecteigebied	-
