Asbestinventarisattest

Wilderstraat 3, 1570 Pajottegem

Attestnummer : **20261013-000391.000**
Uitgegeven op : **13.10.2026**
Geldig tot : **13.10.2036**

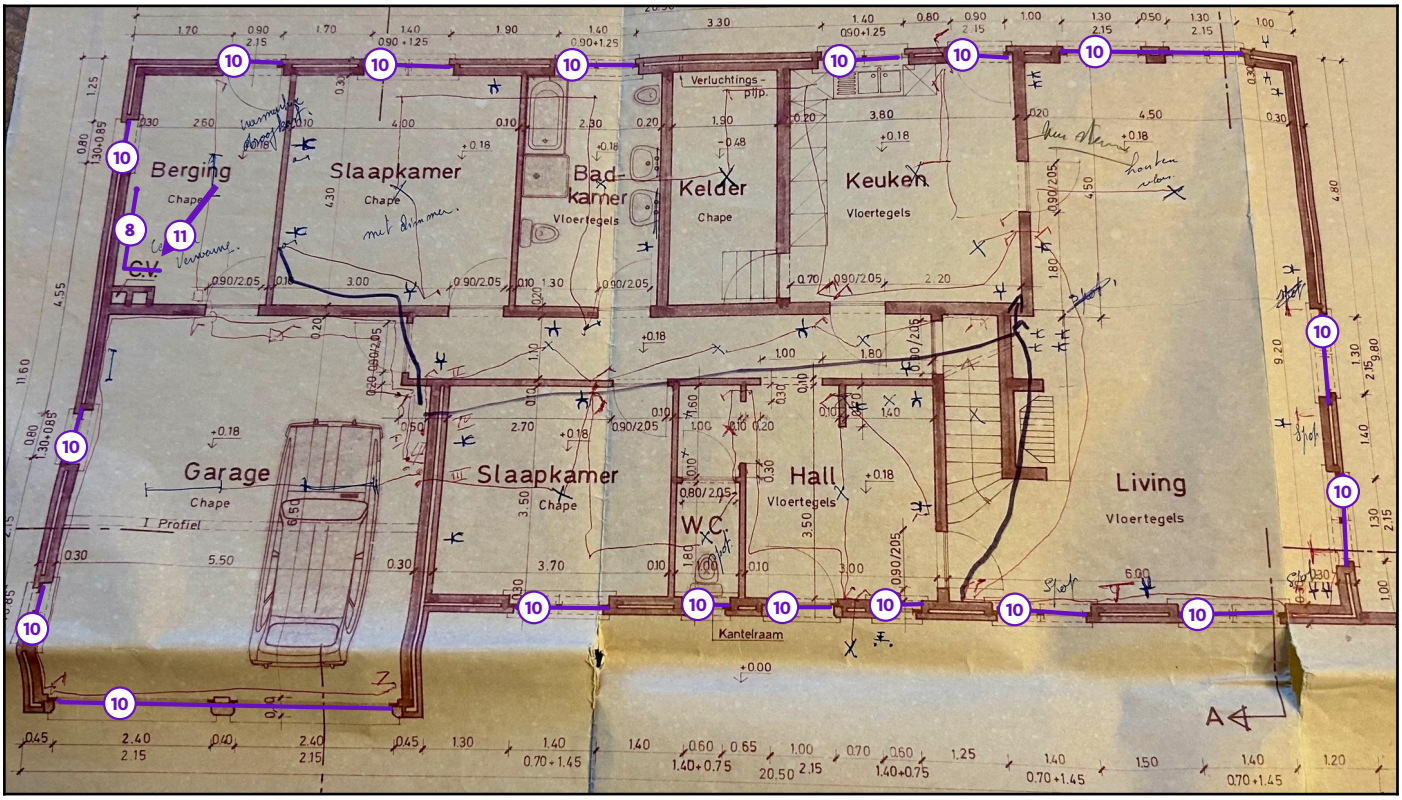
Plan 1.2: Gelijkvloers plan

Beschrijving	Type	Actie
8. Leidingisolatie (niet verdacht)	Overige ruimte of materiaal	-
10. Kit aan de ramen	Overige ruimte of materiaal	-
11. CV-ketel (niet verdacht)	Overige ruimte of materiaal	-

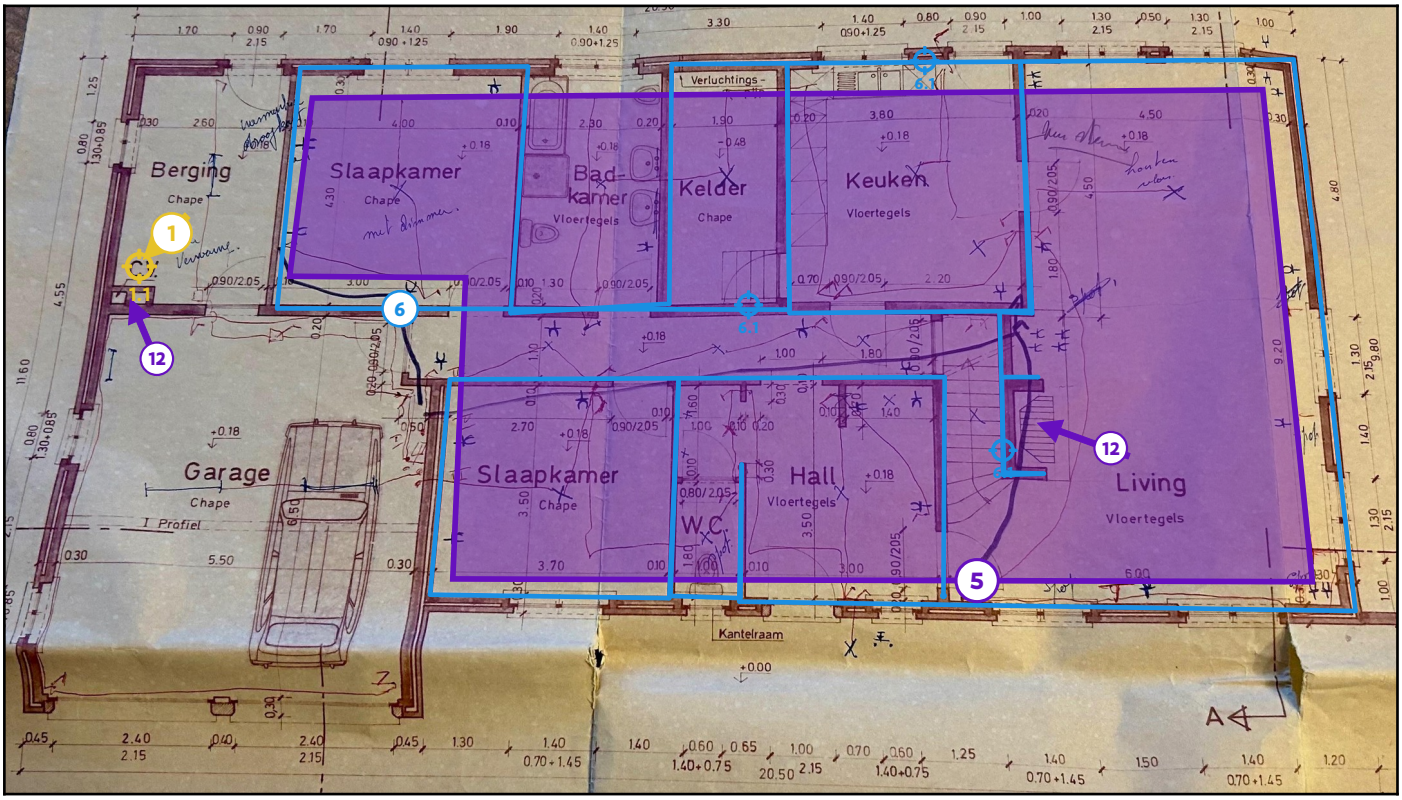
Plan 1.3: Gelijkvloers plan

Beschrijving	Type	Actie
1. Roetluik	Asbestmateriaal	Zorgvuldig beheren
1.1 Code: 20260925WIL3S2	Puntmonster	-
5. Plafonds bestaande uit voorzetpanelen	Advies	-
6. Pleisterwerk wanden	Geen asbest	-
6.1 Code: 20260925WIL3S4	Mengmonster	-
12. Rookgaskanalen	Overige ruimte of materiaal	-

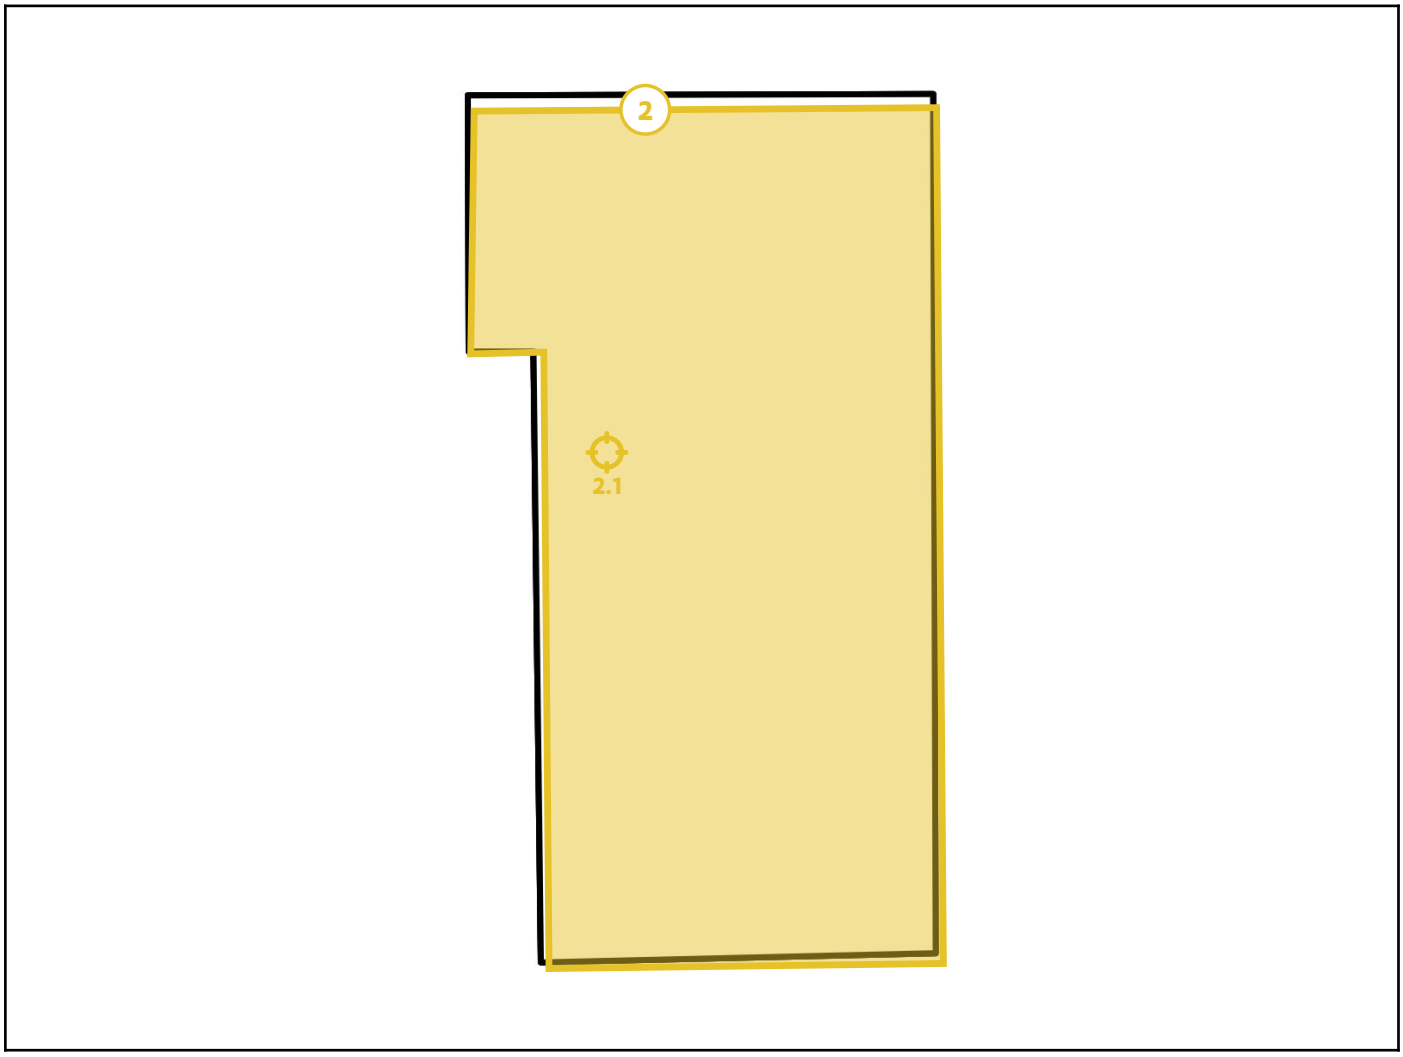
Plan 1.5: Dak plan

Beschrijving	Type	Actie
2. Onderdak type Menuiserite	Asbestmateriaal	Zorgvuldig beheren
2.1 Code: 20260925WIL3S3	Puntmonster	-

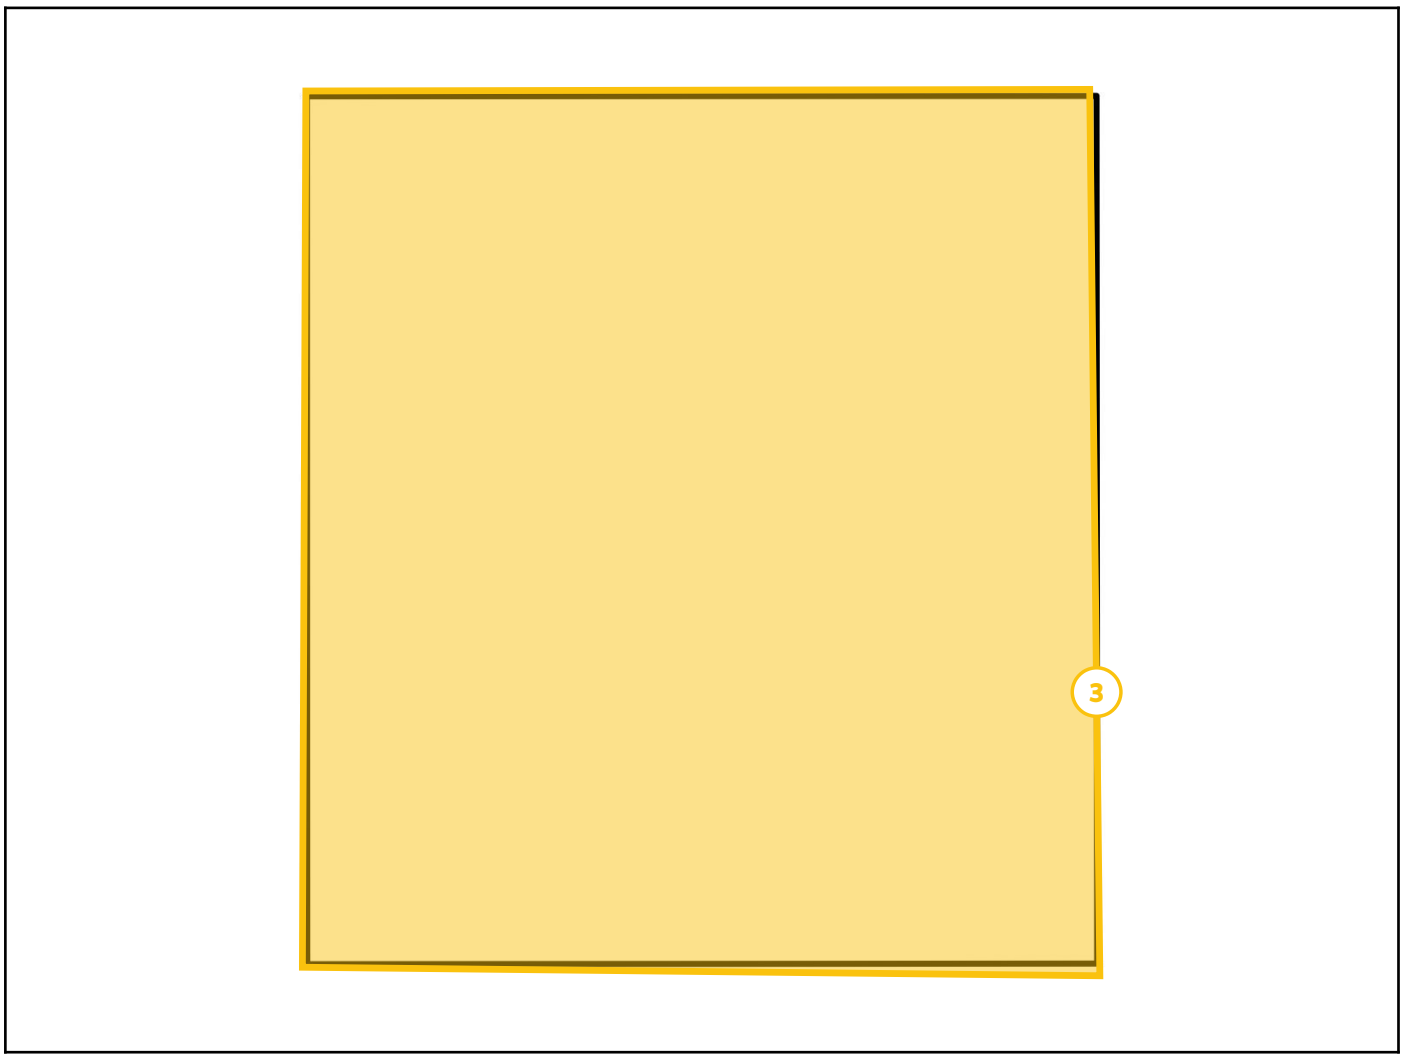
Plan 2.1: Stallingen plan

Beschrijving	Type	Actie
3. Stallingen	Uitsluiting	-

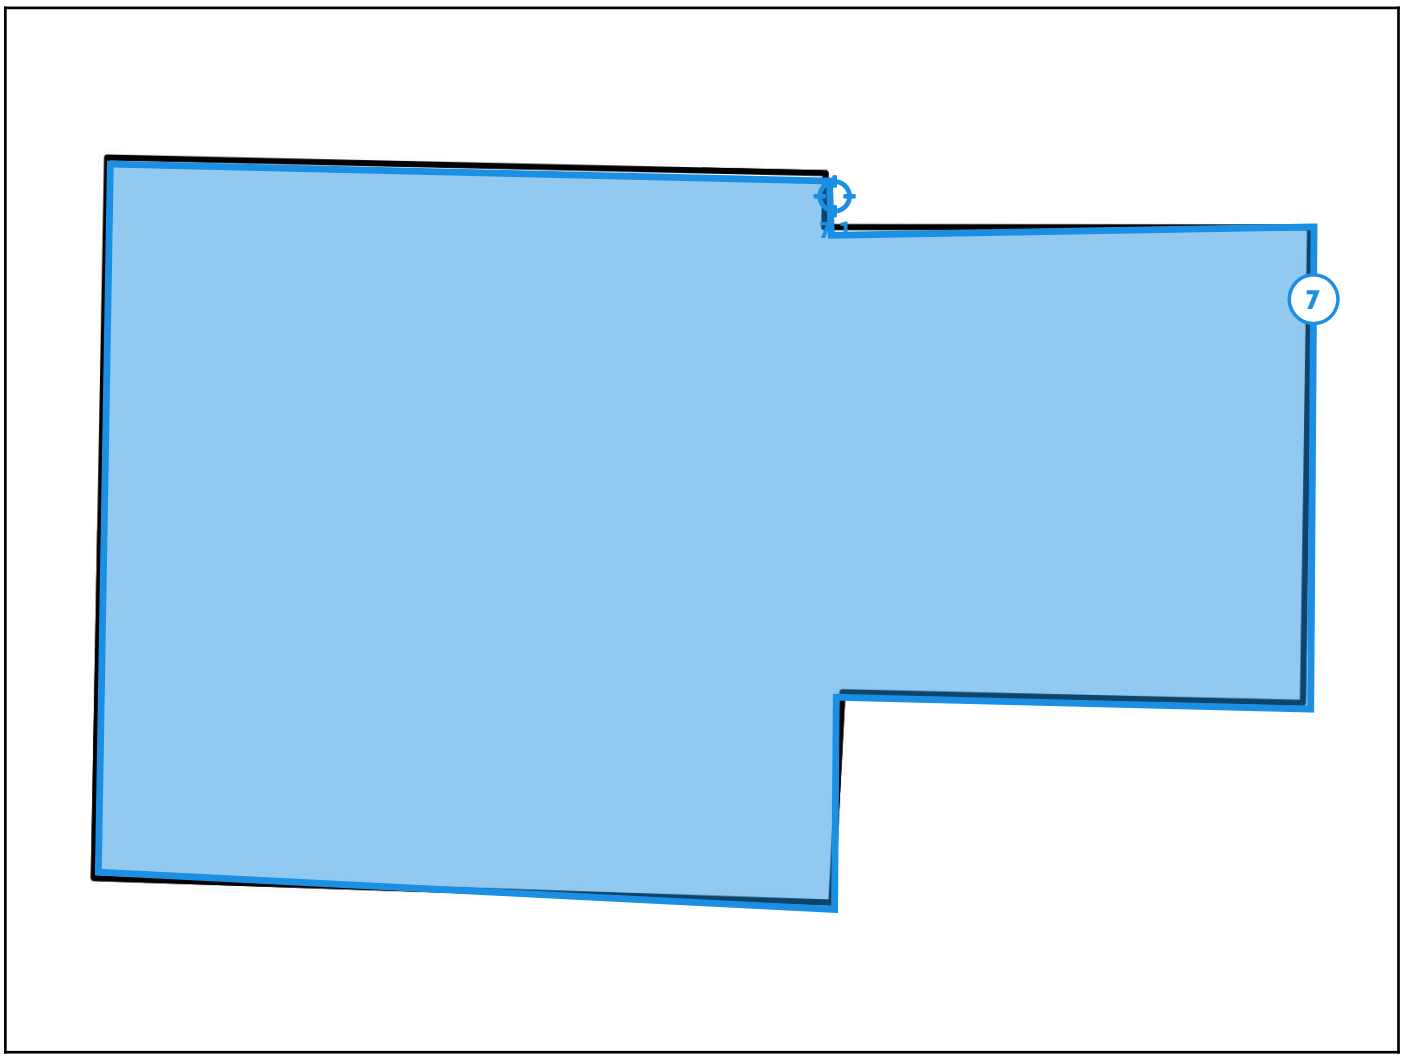
Plan 3.2: Dak plan

Beschrijving	Type	Actie
7. Dak bestaande uit roofing shingles	Geen asbest	-
7.1 Code: 20260925WIL3S1	Puntmonster	-

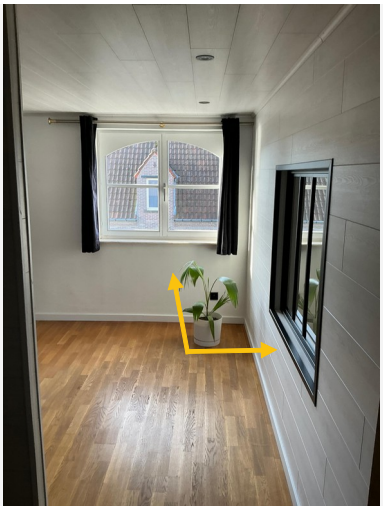
Fiche 4: Muren bestaande uit voorzetpanelen

De muren werden afgewerkt met niet-asbestverdachte voorzetpanelen (gipsplaat en laminaat) die inspectie van de bedekte structuur (opbouw, pleisterwerk) verhinderen.

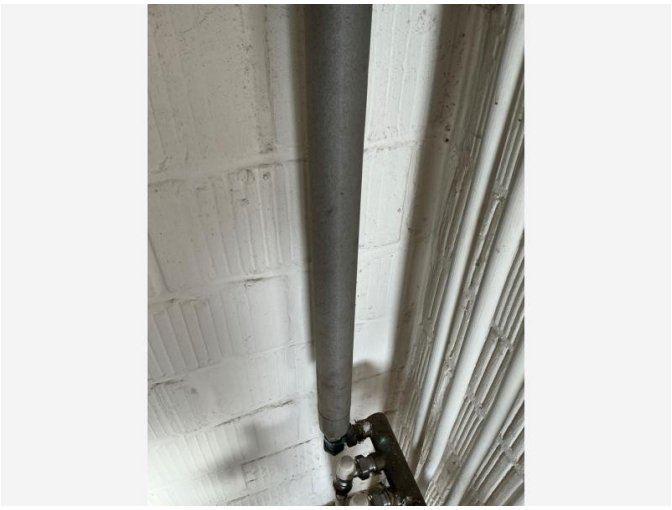
Beschrijving	Notitie	Terug te vinden op plannen
Fiche 8: Leidingisolatie (niet verdacht)	De leidingisolatie is niet-asbestverdacht.	Plan 1.2: Gelijkvloers plan
Fiche 9: Dakbedekking bestaande uit pannen	De dakbedekking is niet-asbestverdacht.	-
Fiche 10: Kit aan de ramen	De kit aan de ramen is niet asbestverdacht. Alle ramen werden gecontroleerd.	Plan 1.2: Gelijkvloers plan
Fiche 11: CV-ketel (niet verdacht)	De CV-ketel (dichtingen, isolerend materiaal) is niet asbestverdacht.	Plan 1.2: Gelijkvloers plan

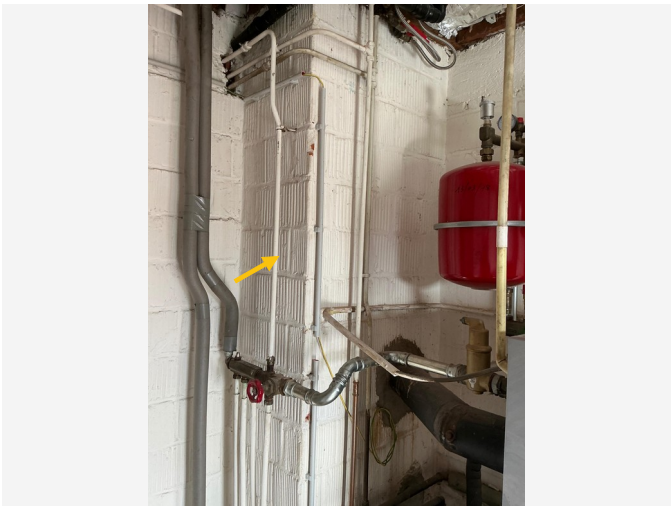
Beschrijving	Notitie	Terug te vinden op plannen
Fiche 12: Rookgaskanalen	Gezien het bouwjaar van de woning bestaat de mogelijkheid dat de rookgaskanalen asbesthoudende componenten bevatten. Hou hiermee rekening bij werkzaamheden.	Plan 1.3: Gelijkvloers plan
