Asbestinventarisattest

Lotelingenstraat 54, 2300 Turnhout

Attestnummer : **20261014-000083.000**
Uitgegeven op : **14.10.2026**
Geldig tot : **14.10.2036**

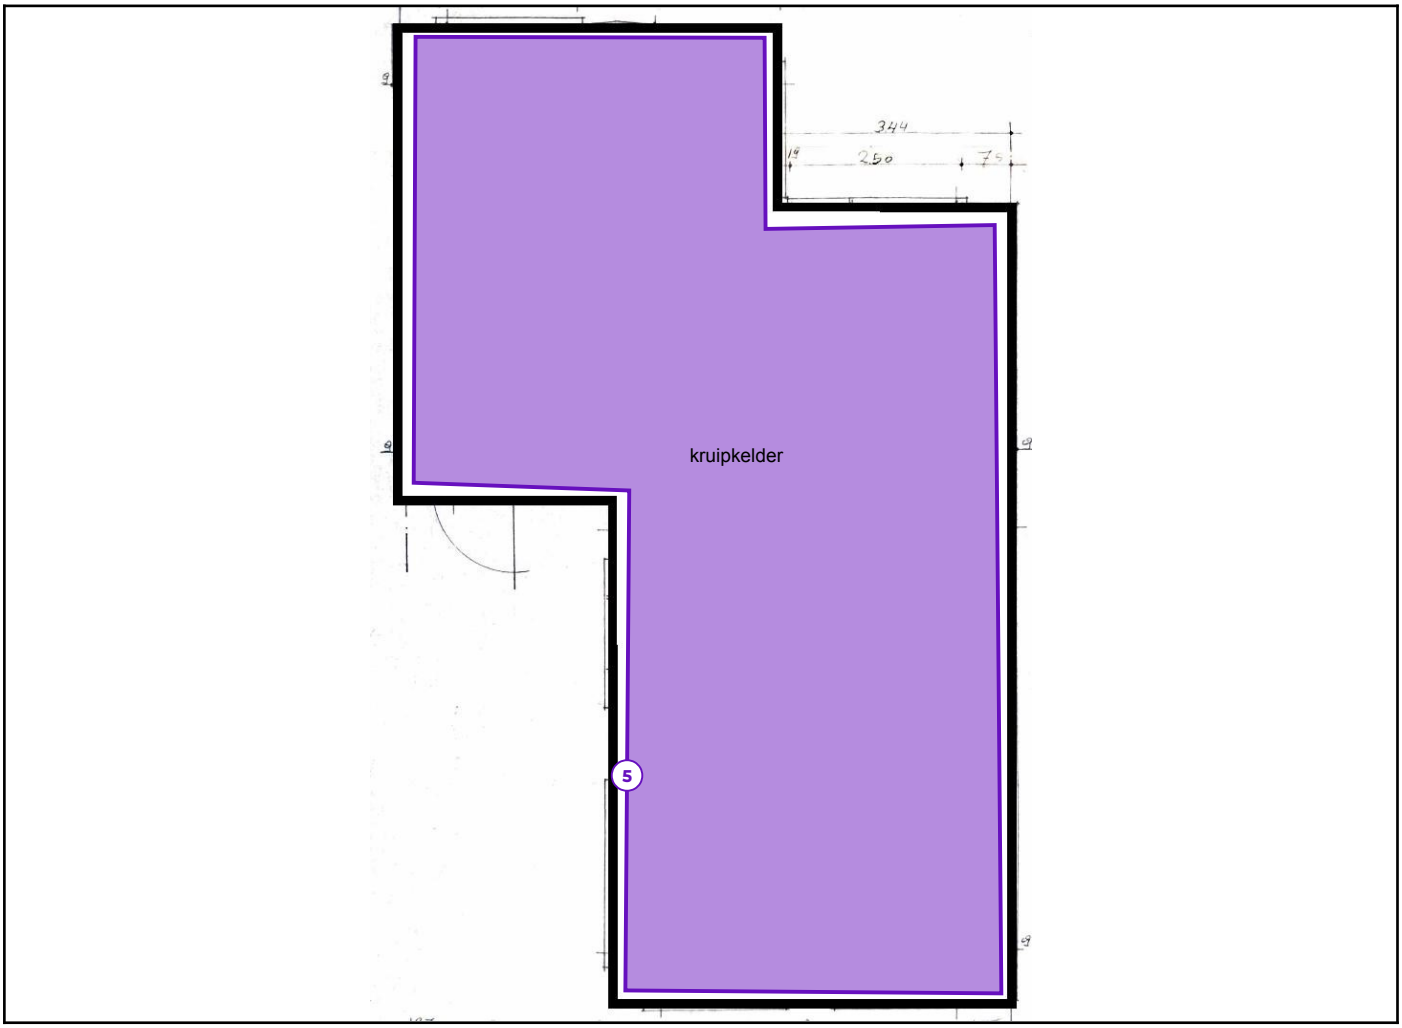
Plan 1.1: Kruipkelder (beperking)

Beschrijving	Type	Actie
5. Kruipkelder	Beperking	-

Uitleg van de asbestdeskundige: De kruipkelder heeft een vrije hoogte van minder dan 1,50 m en is daardoor volgens de voorwaarden van het standaardonderzoek niet veilig inspecteerbaar. Om deze reden kon geen visuele inspectie van de kruipkelder plaatsvinden. De aanwezigheid van eventuele asbesthoudende materialen kon bijgevolg niet worden vastgesteld of uitgesloten.

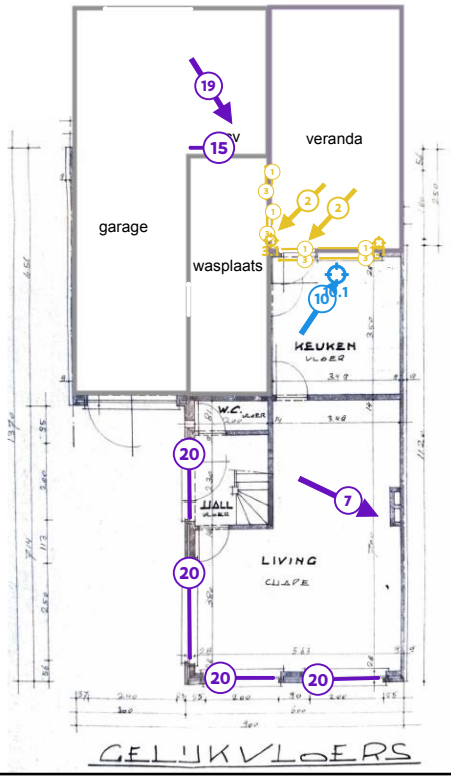
Plan 1.2: Gelijkvloers

Beschrijving	Type	Actie
1. Mastiek tussen muur en raam (keuken en wasplaats)	Asbestmateriaal	Zorgvuldig beheren
1.1 Code: 5	Puntmonster	-
2. Glasal deurpanelen (keuken en wasplaats)	Asbestmateriaal	Zorgvuldig beheren
3. Mastiek tussen glas en raam (keuken en wasplaats)	Asbestmateriaal	Zorgvuldig beheren
3.1 Code: 4	Puntmonster	-
7. Kachelkoord	Advies	-
10. Coating spoelbak	Geen asbest	-
10.1 Code: 3	Puntmonster	-

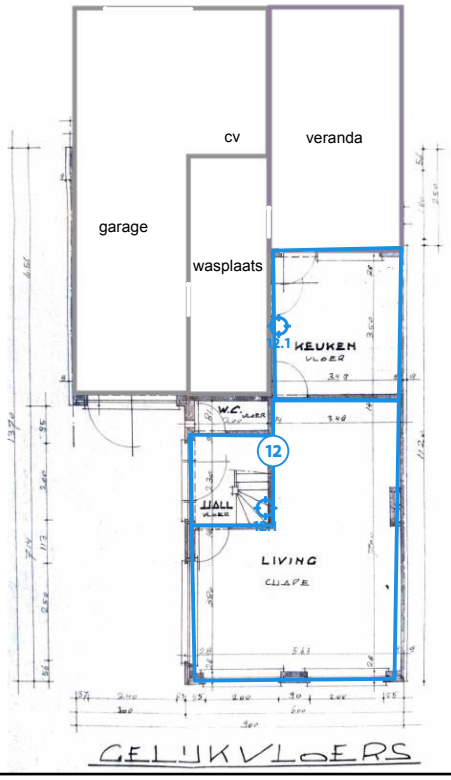
Plan 1.3: Gelijkvloers (wanden)

Beschrijving	Type	Actie
12. Pleister wanden	Geen asbest	-
12.1 Code: 1	Mengmonster	-

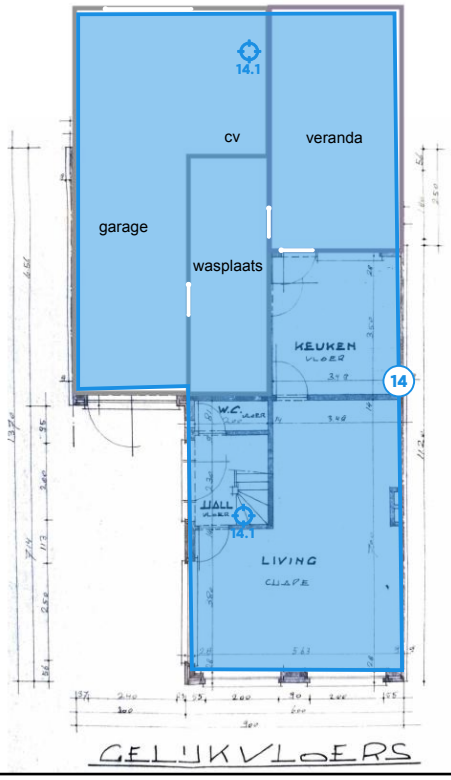
Plan 1.4: Gelijkvloers (plafonds)

Beschrijving	Type	Actie
14. Pleister plafonds	Geen asbest	-
14.1 Code: 2	Mengmonster	-

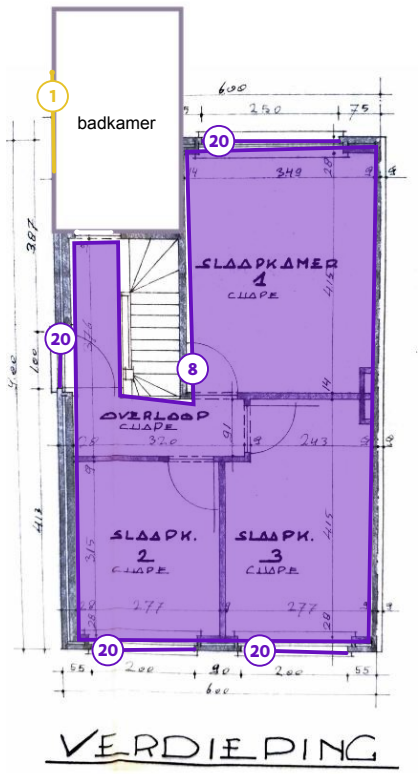
Plan 1.5: Verdieping

Beschrijving	Type	Actie
1. Mastiek tussen muur en raam (keuken en wasplaats)	Asbestmateriaal	Zorgvuldig beheren
8. Soepel vinyl vloerzeil	Advies	-
20. Elastische afdichting aan buitenschrijnwerk	Overige ruimte of materiaal	-

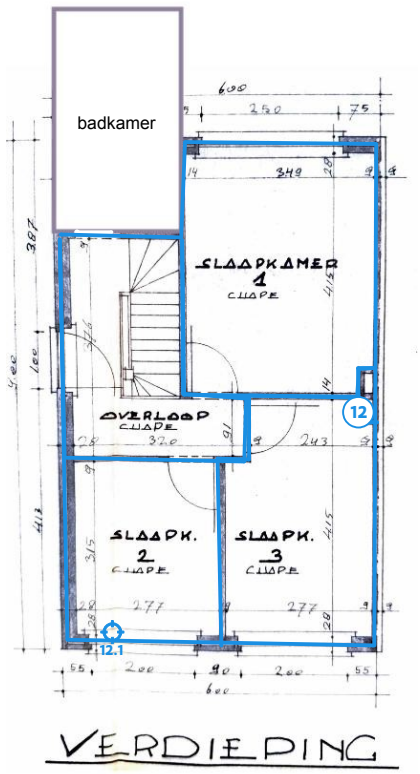
Plan 1.6: Verdieping (wanden)

Beschrijving	Type	Actie
12. Pleister wanden	Geen asbest	-
12.1 Code: 1	Mengmonster	-

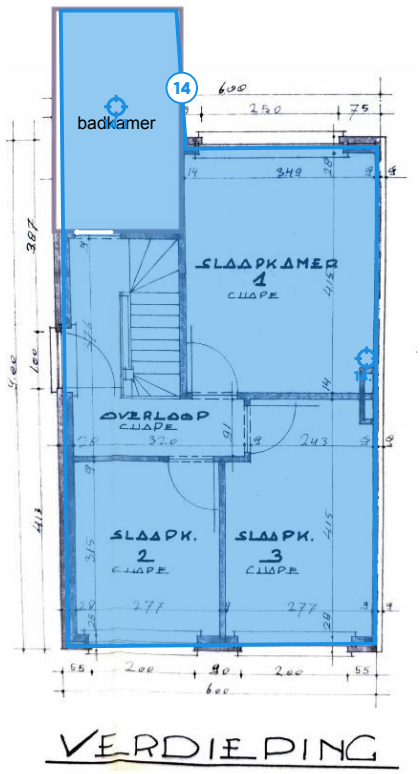
Plan 1.7: Verdieping (plafonds)

Beschrijving	Type	Actie
14. Pleister plafonds	Geen asbest	-
14.1 Code: 2	Mengmonster	-

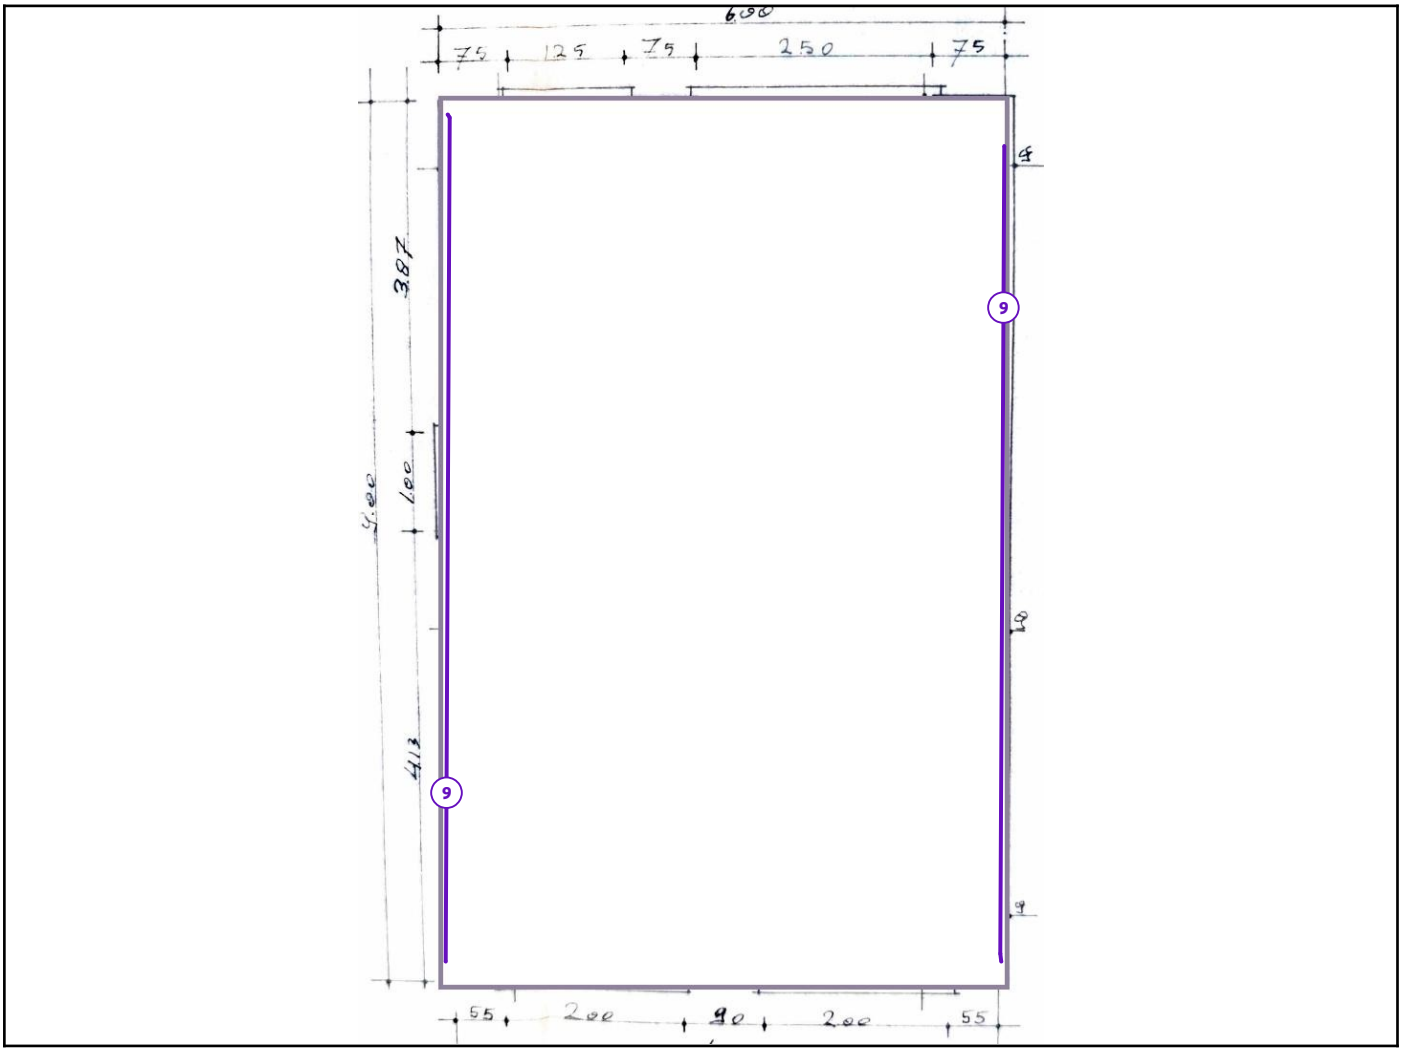
Plan 1.8: Zolderverdieping (onderzocht)

Beschrijving	Type	Actie
9. Voorzetwanden hout/pvc/gipskarton	Advies	-

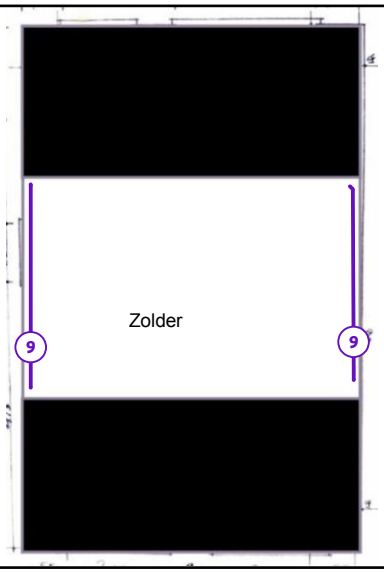
Plan 1.9: Zolder (onderzocht)

Beschrijving	Type	Actie
9. Voorzetwanden hout/pvc/gipskarton	Advies	-

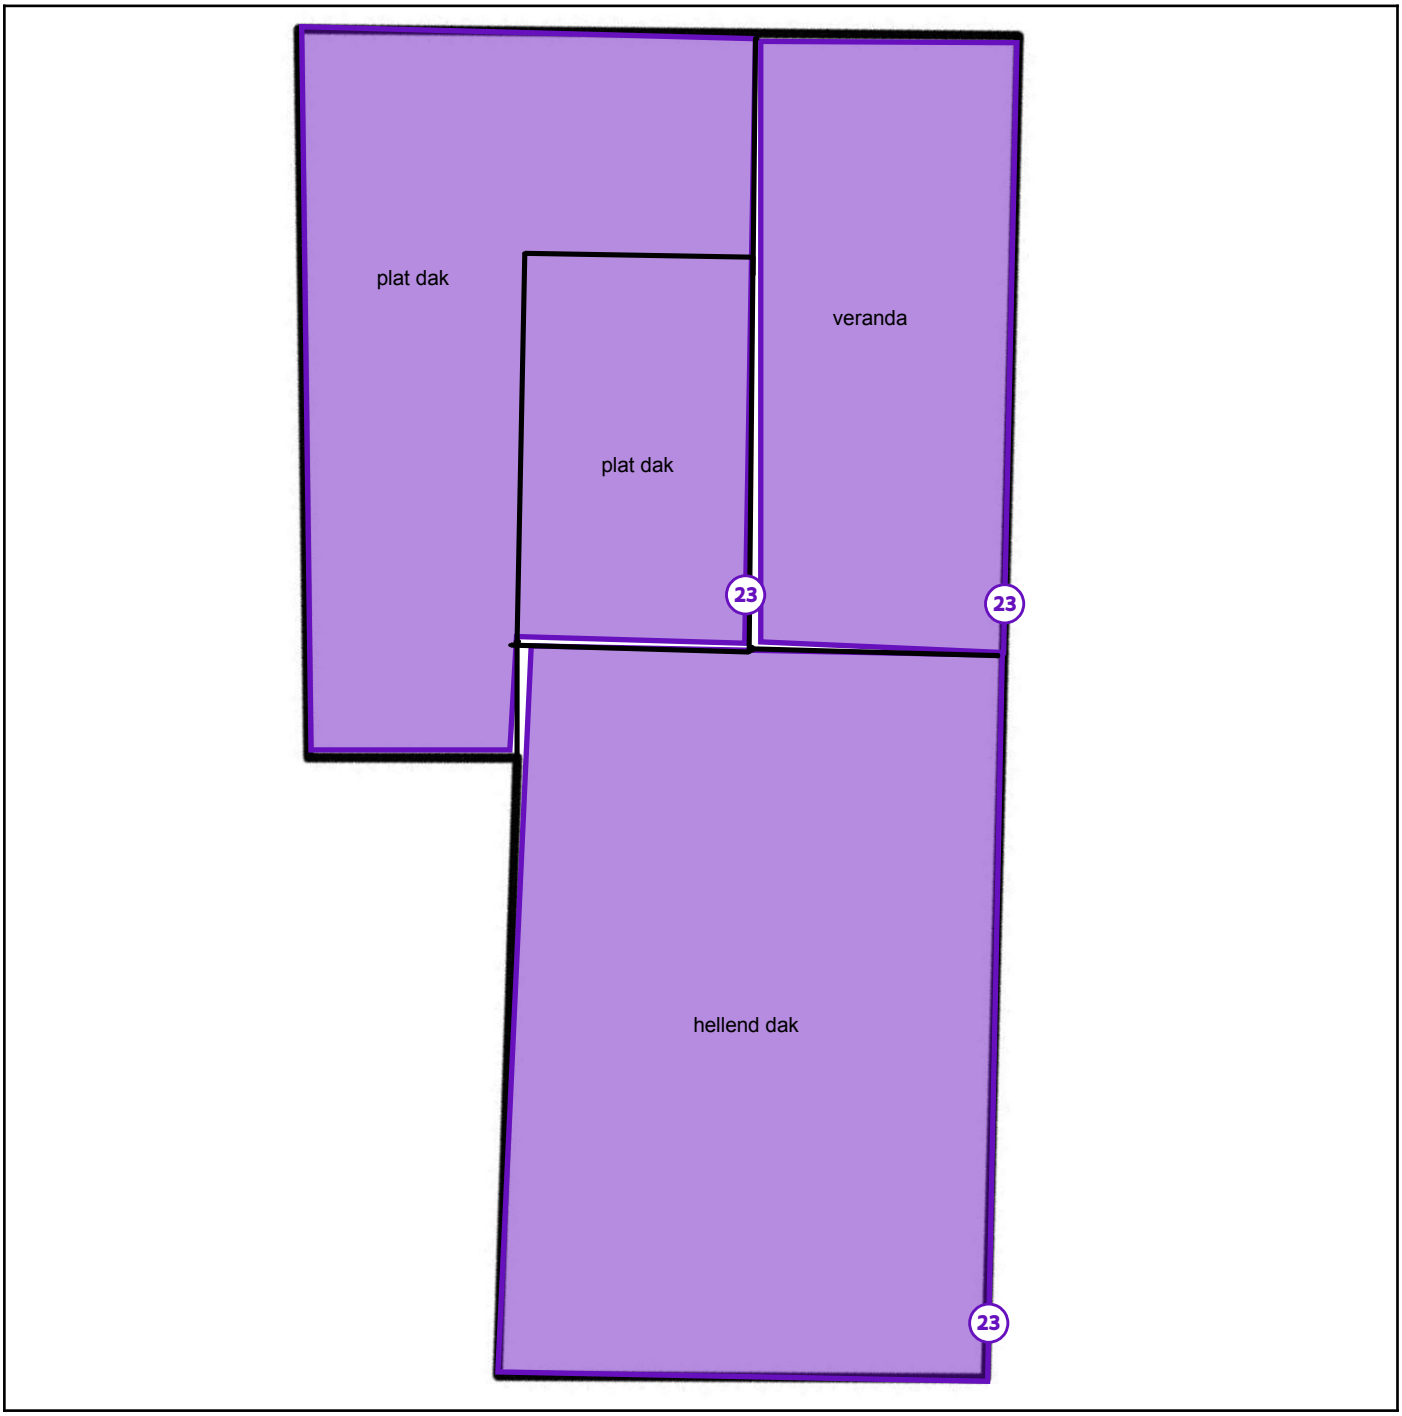
Plan 1.10: Onderdakplan

Beschrijving	Type	Actie
23. Onderdak (niet aanwezig)	Overige ruimte of materiaal	-

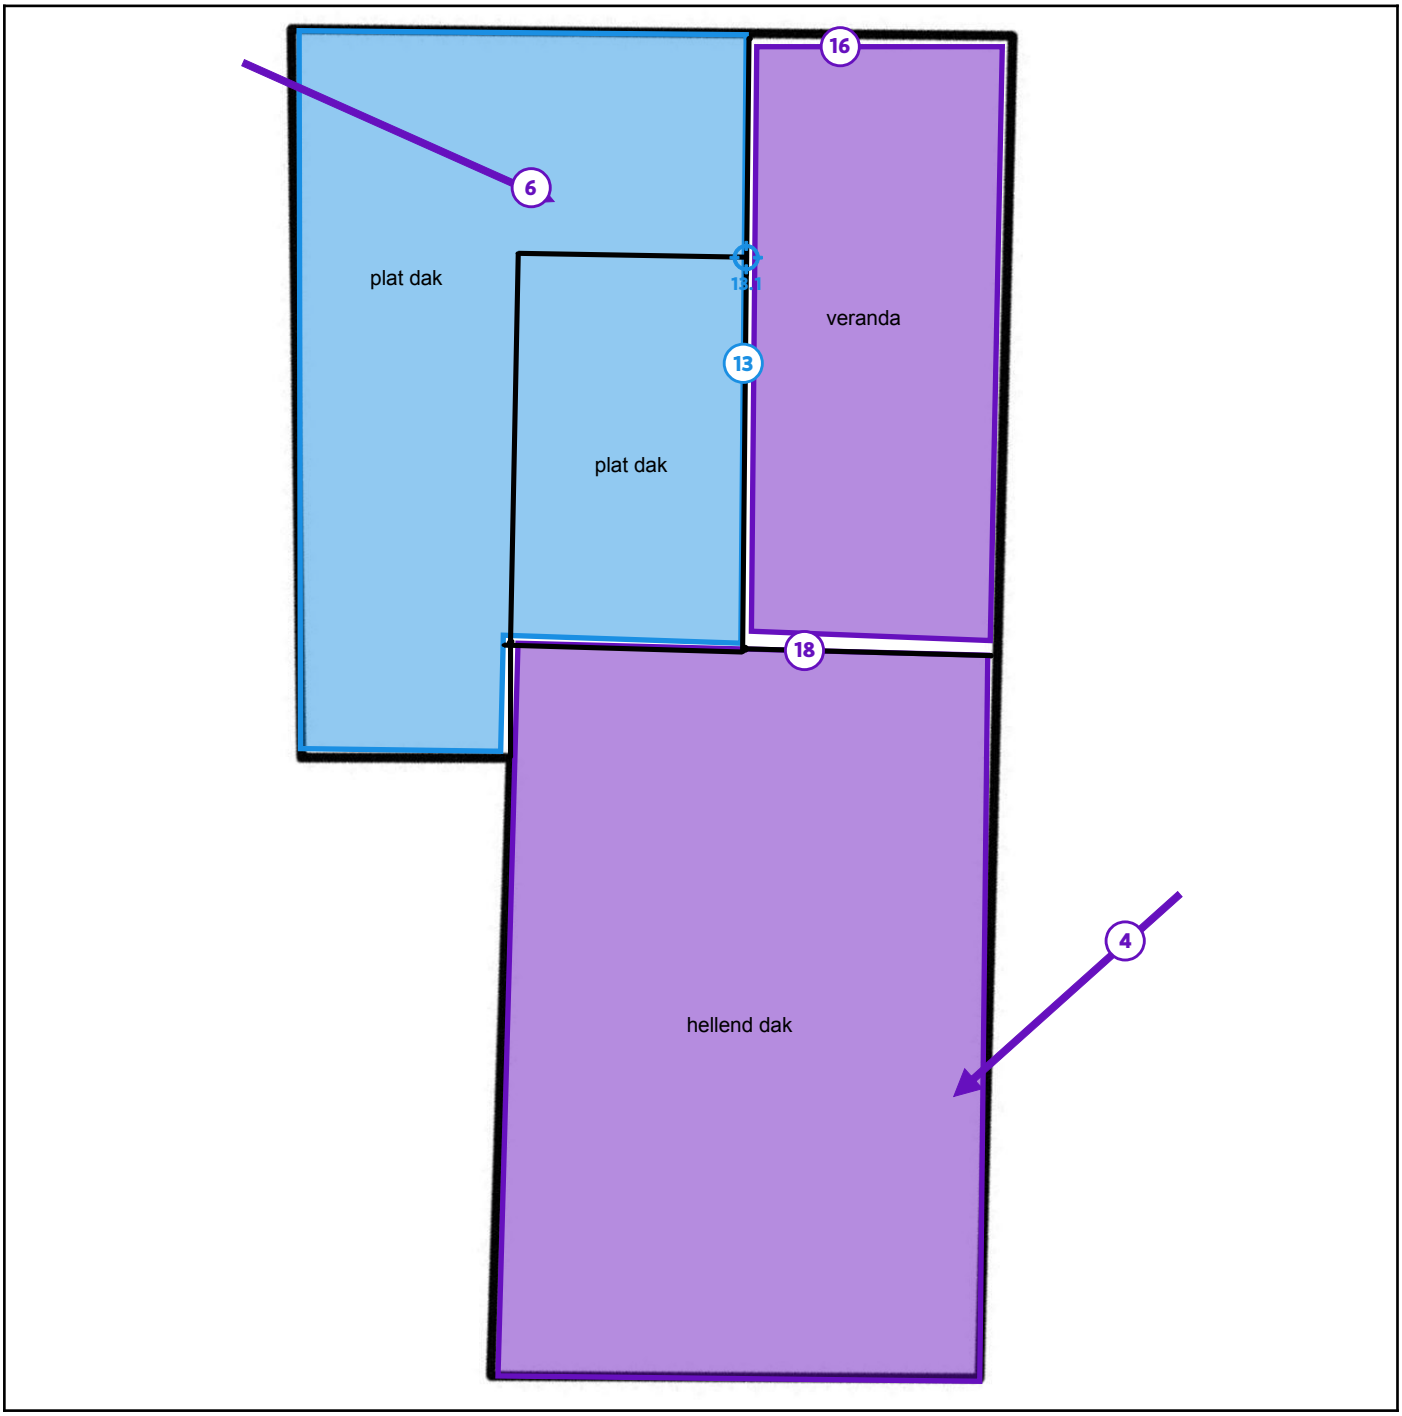
Plan 1.11: Dakenplan

Beschrijving	Type	Actie
4. Binnenzijde schouw	Beperking	-
6. Binnenzijde schouw achterbouw	Beperking	-

Uitleg van de asbestdeskundige: De binnenzijde van de schouw is enkel inspecteerbaar langs de bovenzijde. De bovenzijde is hoger dan 3,50m te rekenen vanaf een veilige ondergrond waardoor dit buiten het standaard onderzoek valt.

Uitleg van de asbestdeskundige: De schouw is aan de bovenzijde afgedekt met een metalen plaat die met schroeven is bevestigd. Hierdoor is de binnenzijde van de schouw niet waarneembaar en kan de aanwezigheid van asbestverdachte materialen niet worden uitgesloten. Het verwijderen van de vastgeschroefde afdekplaat valt buiten het standaardonderzoek. Bij toekomstige onderhouds-, renovatie- of sloopwerken wordt aanbevolen de schouw verder te onderzoeken op de aanwezigheid van asbesthoudende materialen.

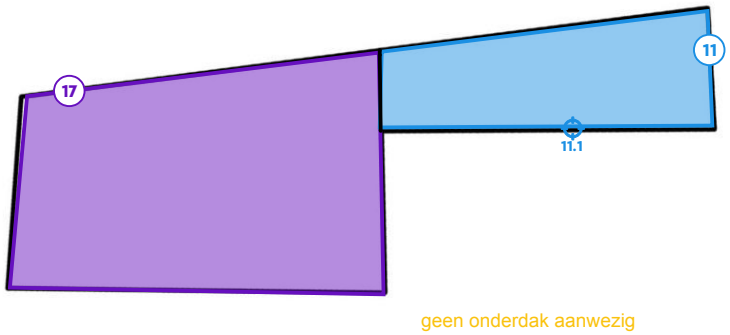
Plan 2.1: Berging-afdak

Beschrijving	Type	Actie
11. Dak met bitumen golfplaten	Geen asbest	-
11.1 Code: 7	Puntmonster	-
17. Metalen golfplaten	Overige ruimte of materiaal	-
23. Onderdak (niet aanwezig)	Overige ruimte of materiaal	-

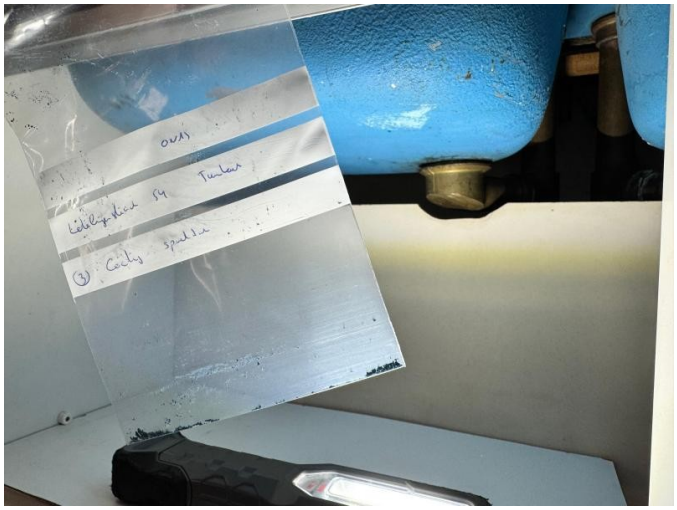
Fiche 10: Coating spoelbak

Geen asbest

#	Type	Referentie	Resultaat
10.1	Puntmonster	3	Geen asbest

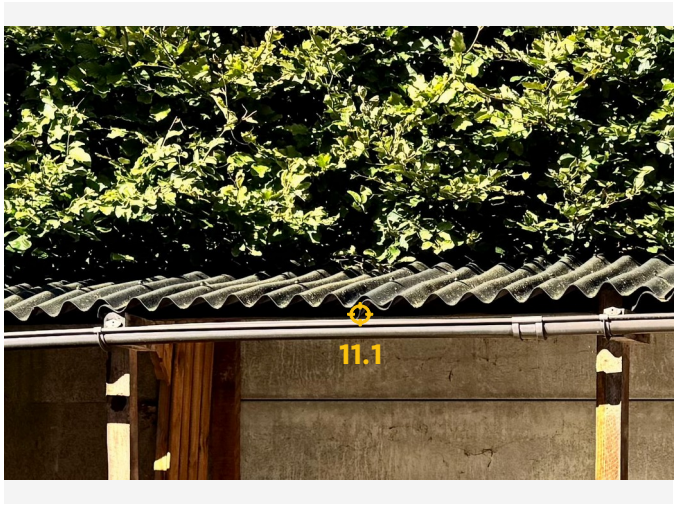
Fiche 11: Dak met bitumen golfplaten

Geen asbest

#	Type	Referentie	Resultaat
11.1	Puntmonster	7	Geen asbest

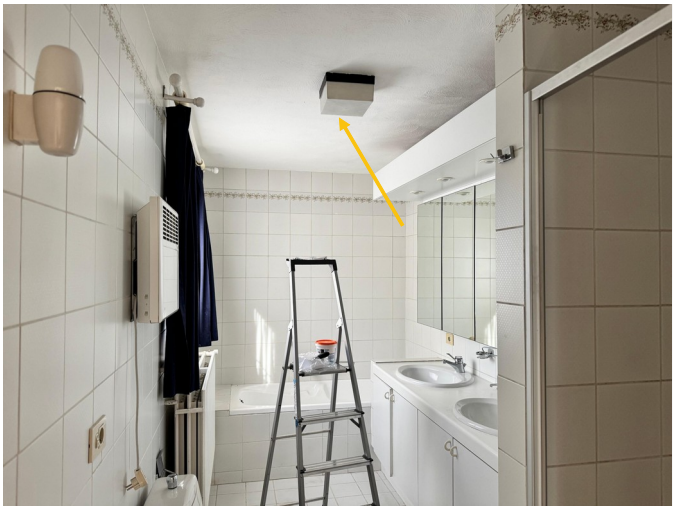
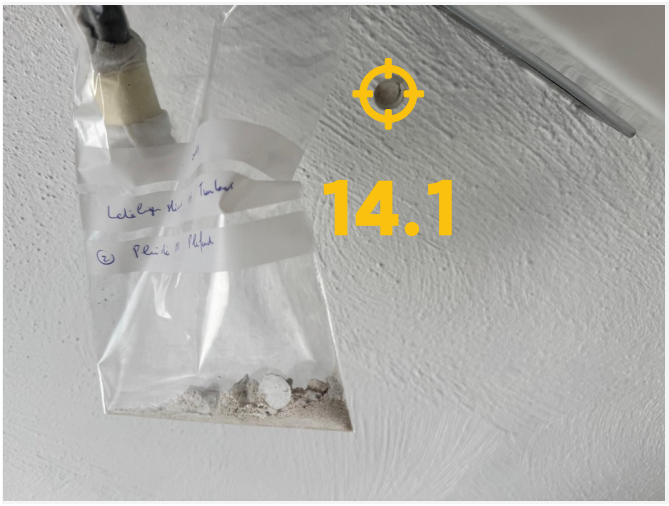
Fiche 14: Pleister plafonds

Geen asbest

#	Type	Referentie	Resultaat
14.1	Mengmonster	2	Geen asbest
