Rapport de contrôle d'installations électriques à basse et à très basse tension

RÉF. 05/2026/86965/D01:1

DATE DU CONTRÔLE	**06/10/2026 (10:00 - 10:50)**	AGENT VISITEUR	**Olivier Maurcot**
ADRESSE DU CONTRÔLE	**Rue des Chardonnerets 21 - 5310 Éghezée**	TYPE DE CONTRÔLE	**Visite de contrôle (6.5.)**

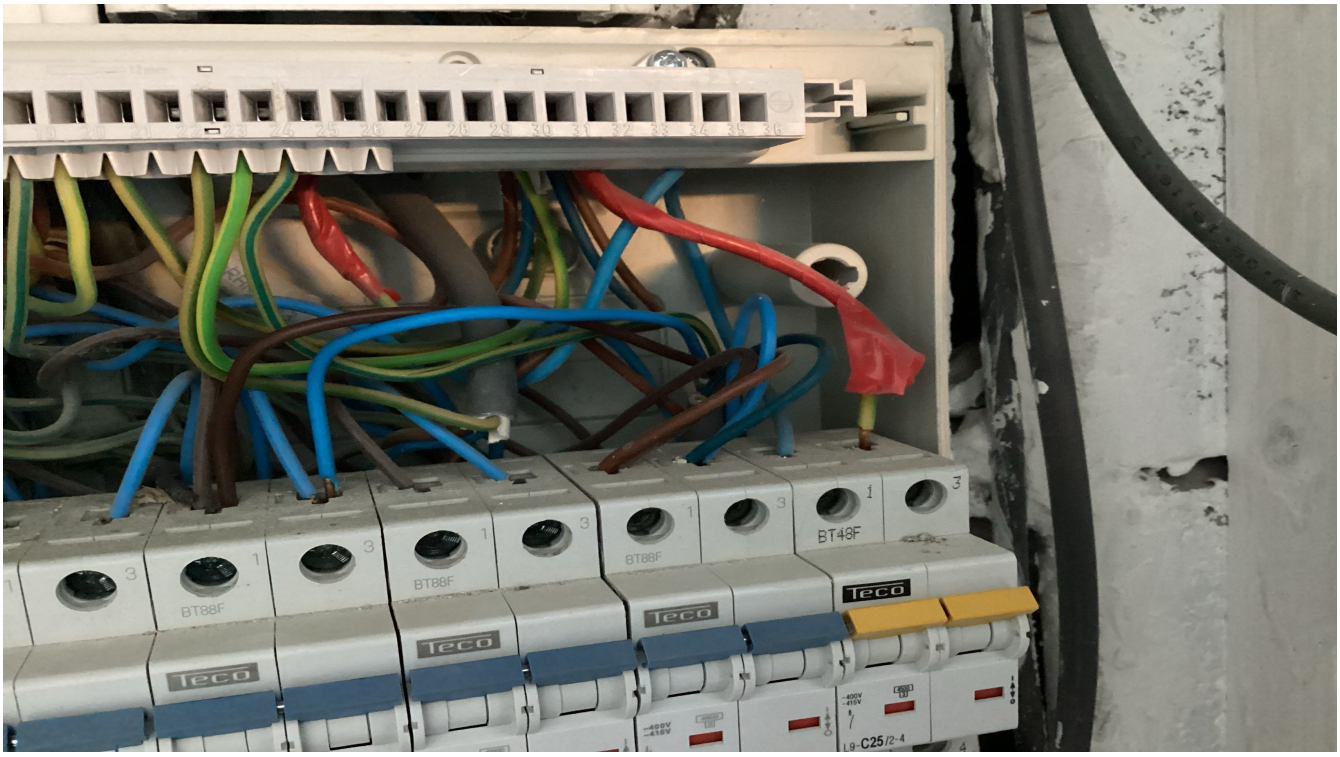
Le ou les socles de prise en défaut sont localisés dans	**le salon - la salle à manger - la / les chambre(s)**
Circuits en défauts d'isolement	**Voir photo**
