Asbestinventarisattest

Veerstraat 137, 2240 Zandhoven

Attestnummer : **20260424-000258.000**
Uitgegeven op : **24.04.2026**
Geldig tot : **Onbeperkt** (tenzij de toestand wijzigt)

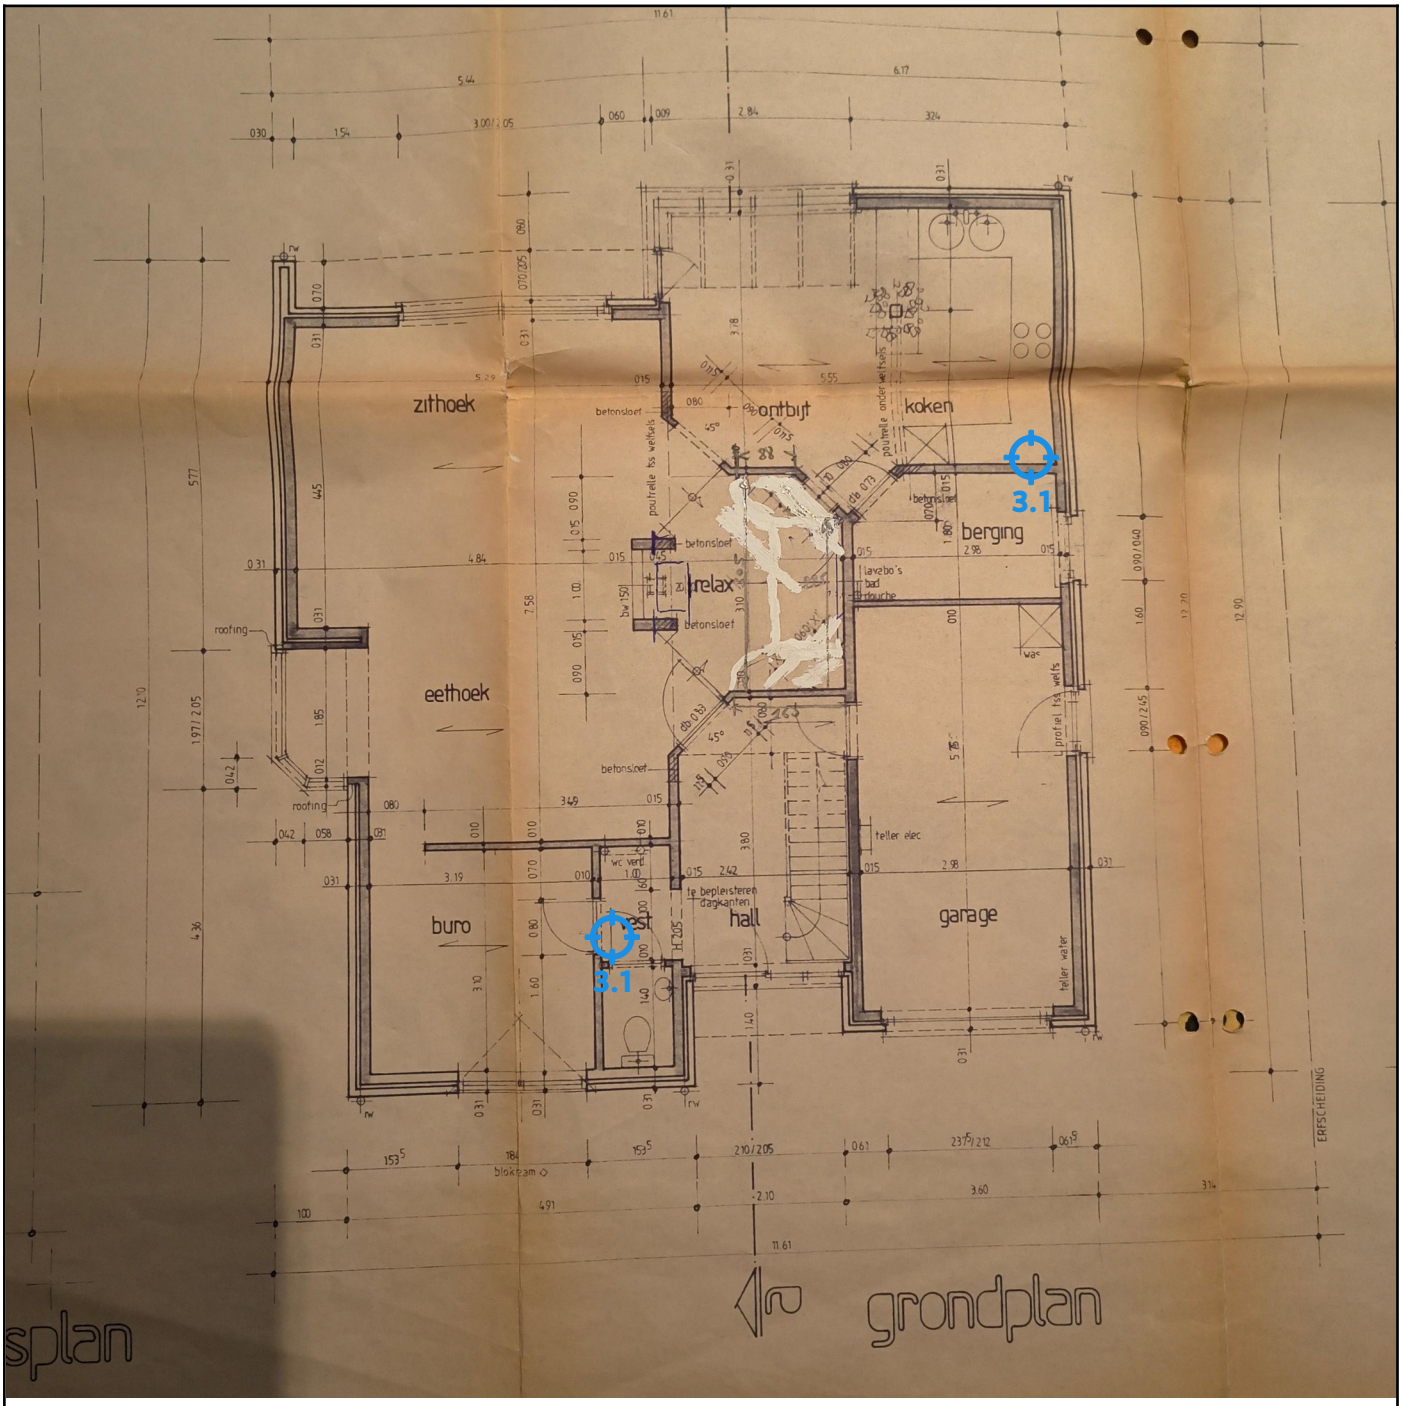
Plan 1.1: Gelijkvloers

Alle muren zijn bepleisterd (garage niet bepleisterd)

Beschrijving	Type	Actie
3. Pleisterwerk muren	Geen asbest	-
3.1 Code: M01	Mengmonster	-

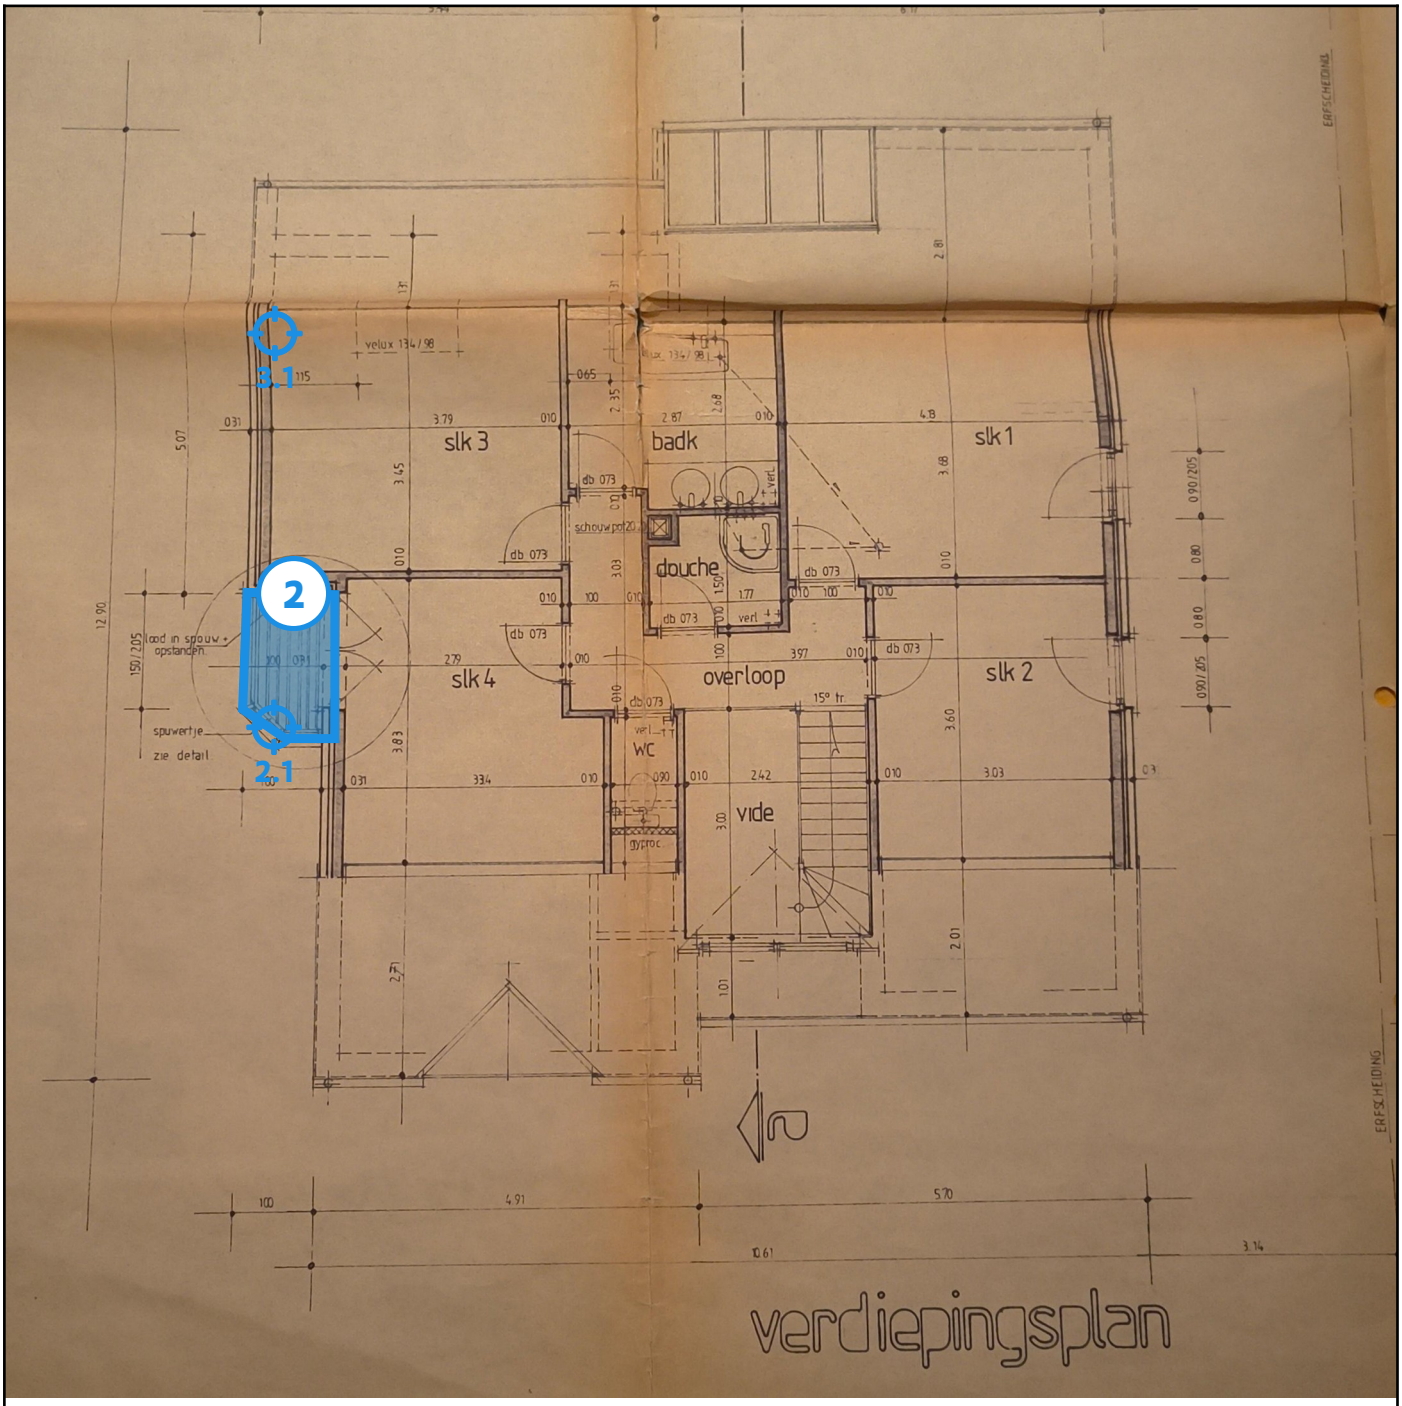
Plan 1.2: 1ste verdieping

Alle muren zijn bepleisterd (douche en badkamer betegeld)

Beschrijving	Type	Actie
2. Roofing	Geen asbest	-
2.1 Code: M02	Puntmonster	-

3. Pleisterwerk muren	Geen asbest	-
3.1 Code: M01	Mengmonster	-

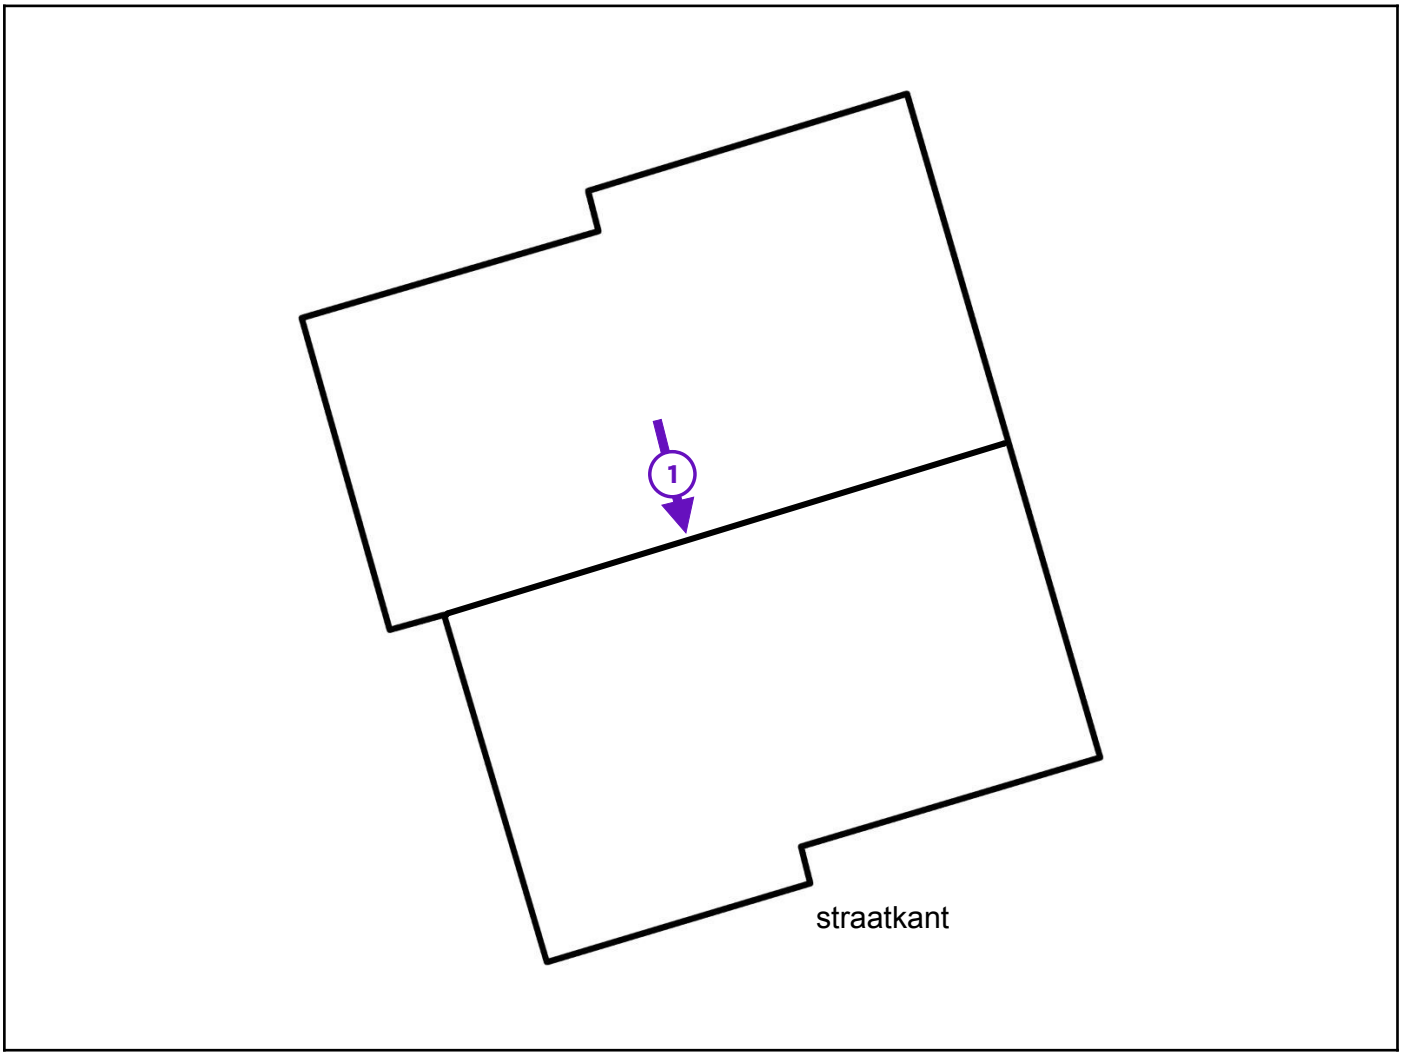
Plan 1.3: Dak

Beschrijving	Type	Actie
1. Schoorsteen	Beperking	-

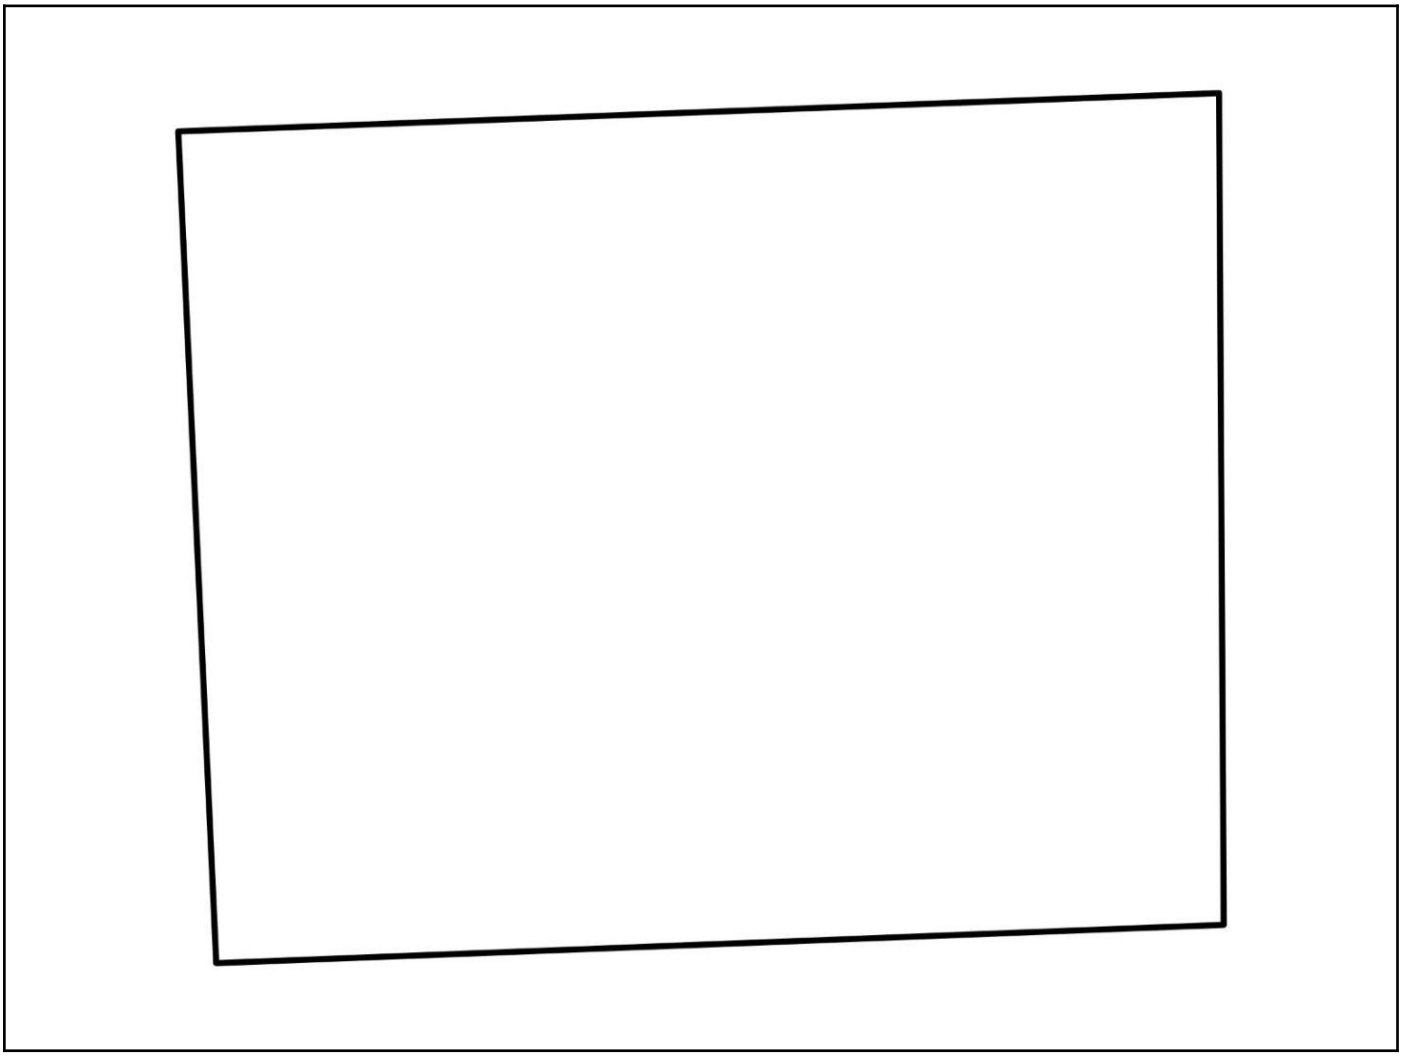
Plan 2.1: Tuinhuis

0 Geen asbest

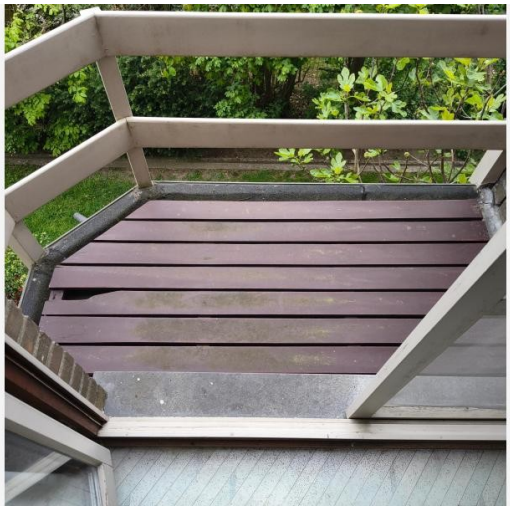
Fiche 2: Roofing

Geen asbest

#	Type	Referentie	Resultaat
2.1	Puntmonster	M02	Geen asbest
