Asbestinventarisattest

Eenzaamheidsstraat 38, 2950 Kapellen

Attestnummer : **20261014-000202.000**
Uitgegeven op : **14.10.2026**
Geldig tot : **14.10.2036**

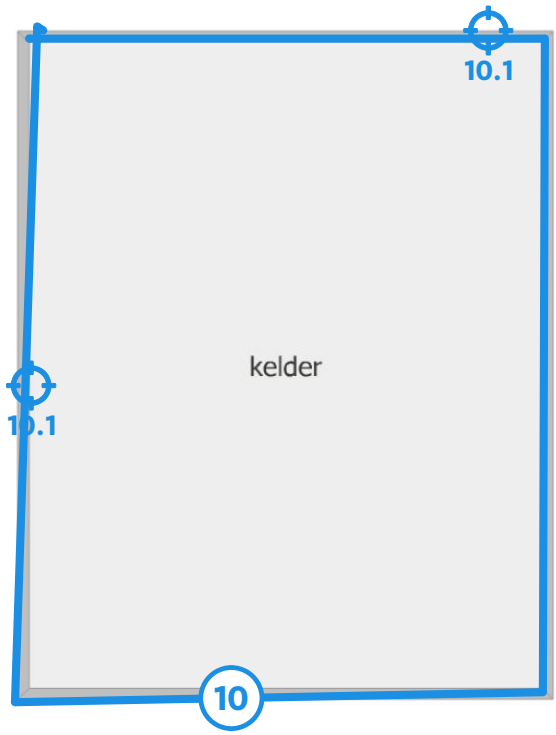
Plan 1.1: Kelder

Beschrijving	Type	Actie
10. Cementering kelder	Geen asbest	-
10.1 Code: Cementering kelder	Mengmonster	-

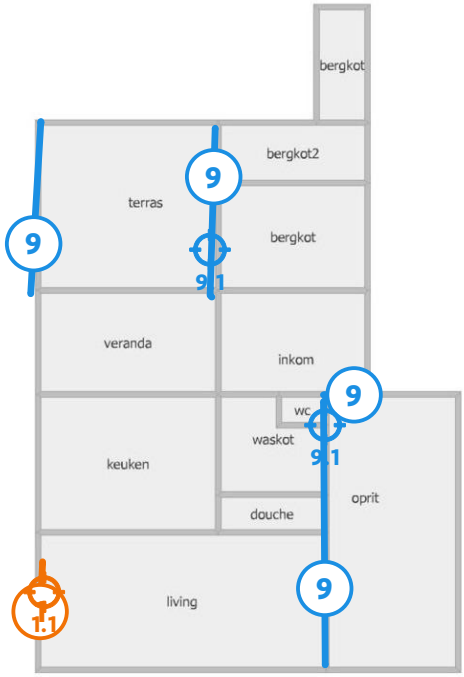
Plan 1.2: Gelijkvloers

Beschrijving	Type	Actie
1. Koord kachel	Asbestmateriaal	Verwijderen
1.1 Code: Koord kachel	Puntmonster	-
9. Cementering buitenmuur	Geen asbest	-
9.1 Code: Crepi achtergevel	Mengmonster	-

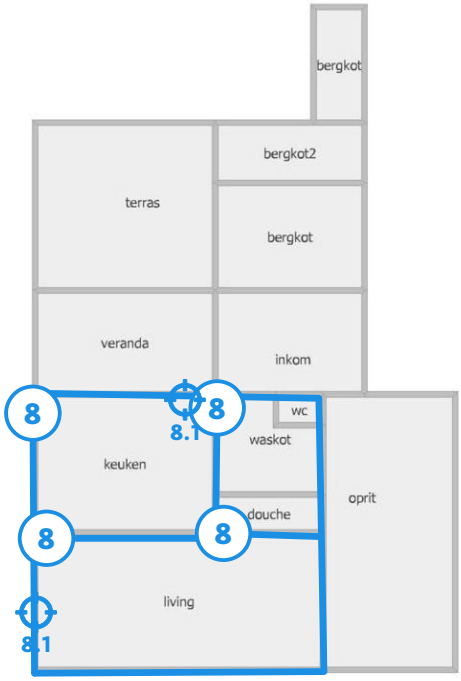
Plan 1.3: Gelijkvloers kopie

Beschrijving	Type	Actie
8. Pleister wand	Geen asbest	-
8.1 Code: Pleister wand	Mengmonster	-

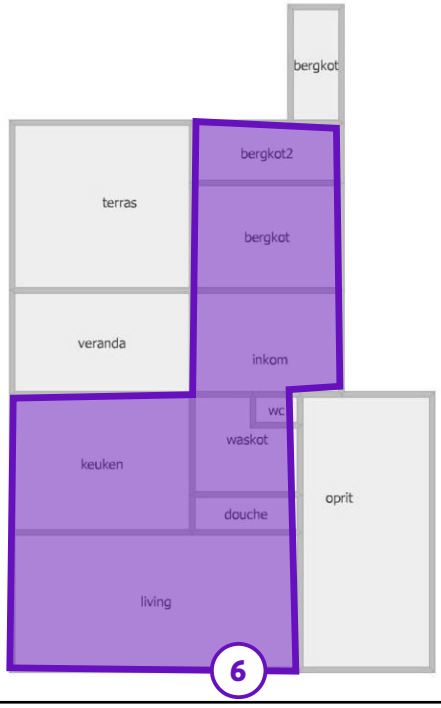
Plan 1.4: Gelijkvloers kopie kopie

Beschrijving	Type	Actie
6. Valse plafonds	Advies	-

De plafonds werden afgewerkt met plastic, hout of gyproc. Deze zijn niet asbestverdacht. We weten niet wat er zich daaronder bevind. Dit kunnen asbestverdachte toepassingen zijn. Wees hiervoor waakzaam.

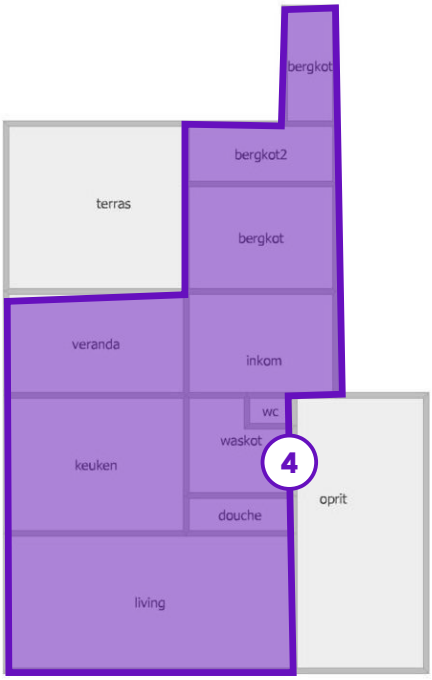
Plan 1.5: Gelijkvloers kopie kopie kopie

Beschrijving	Type	Actie
4. Vloer- en tegellijm	Advies	-

In het inspectieprotocol is een monstername van tegel- en vloerlijm verplicht om dit te identificeren als niet-asbesthoudend. Er waren geen facturen ter beschikking die bevestigen dat de tegels/vloer na 2001 waren geplaatst. Er waren geen bestaande beschadigingen aan de wandtegels of vloer om de lijm voldoende te kunnen inspecteren. Om dit af te toetsen is het aangewezen om bij eventuele renovatiewerken aan de tegels en de parket verder onderzoek/staalname te laten uitvoeren ter controle.

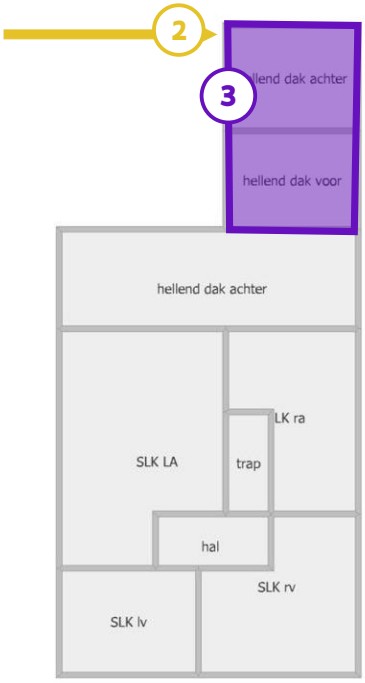
Plan 1.6: 1eV

Beschrijving	Type	Actie
2. Cementbuis	Asbestmateriaal	Zorgvuldig beheren
3. Onderdak beperking	Beperking	-

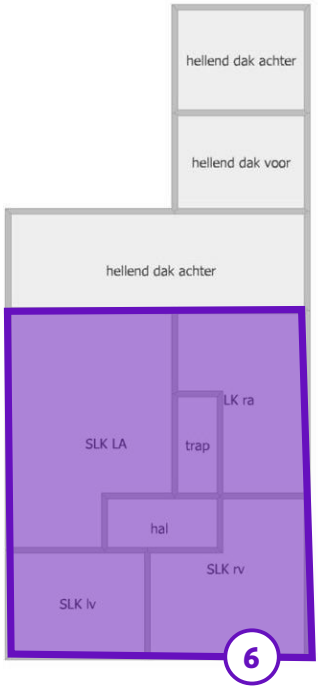
Plan 1.7: 1eV kopie

Beschrijving	Type	Actie
6. Valse plafonds	Advies	-

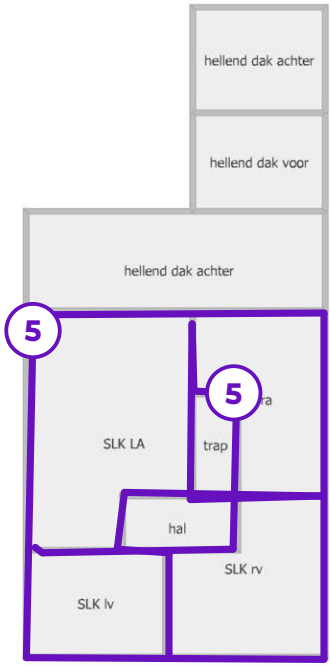
Plan 1.8: 1eV kopie kopie

Beschrijving	Type	Actie
5. Valse wanden	Advies	-

Op veel plaatsen in de woning zijn er valse wanden aan te treffen. We weten niet wat er zich achter bevind. Wees hiervan op de hoogte.

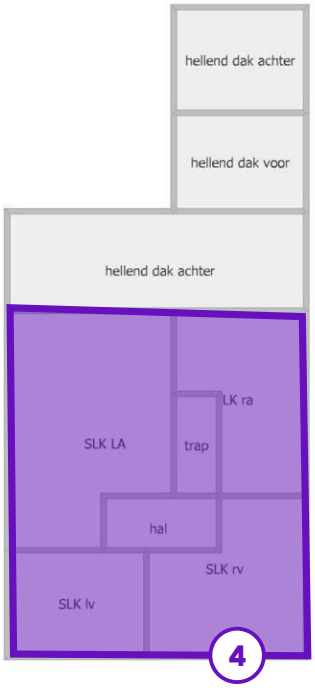
Plan 1.9: 1eV kopie kopie kopie

Beschrijving	Type	Actie
4. Vloer- en tegellijm	Advies	-

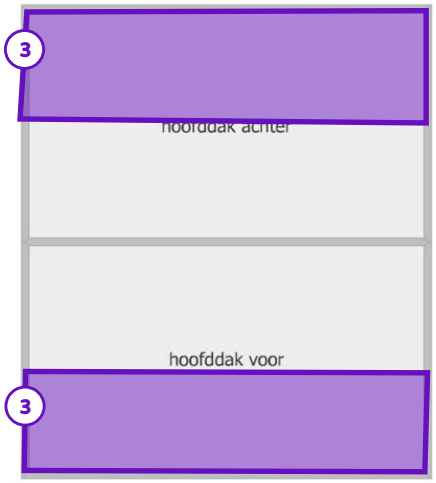
Plan 1.10: Hoofddak

Beschrijving	Type	Actie
3. Onderdak beperking	Beperking	-

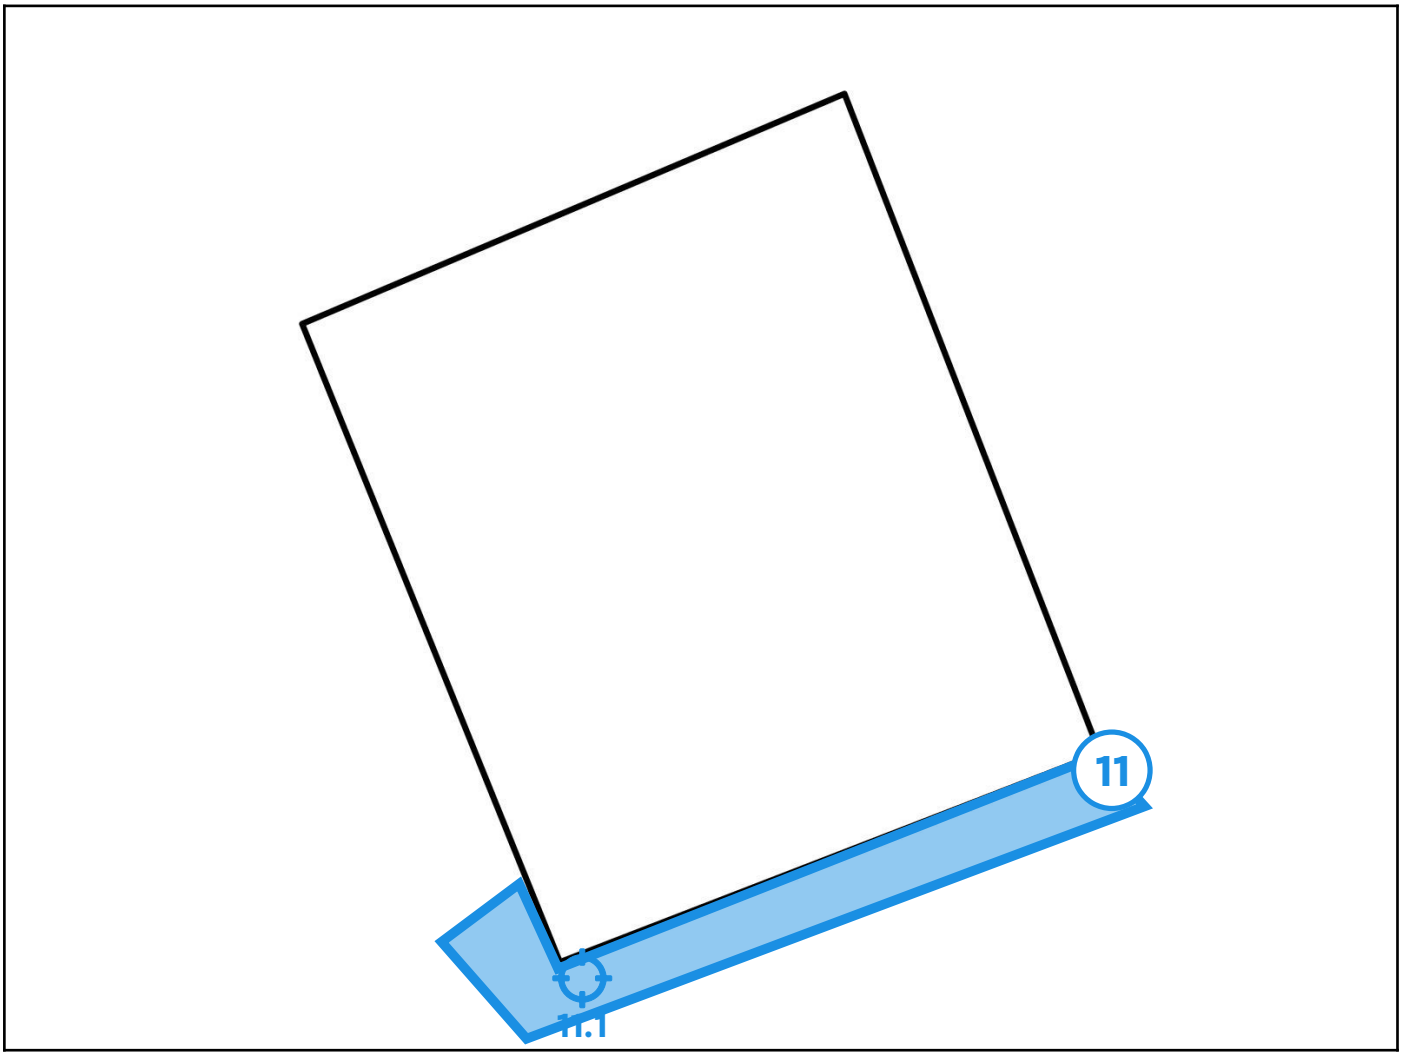
Plan 2.1: Serre

Beschrijving	Type	Actie
11. Roofing grond serre	Geen asbest	-
11.1 Code: Roofing grond serre	Puntmonster	-

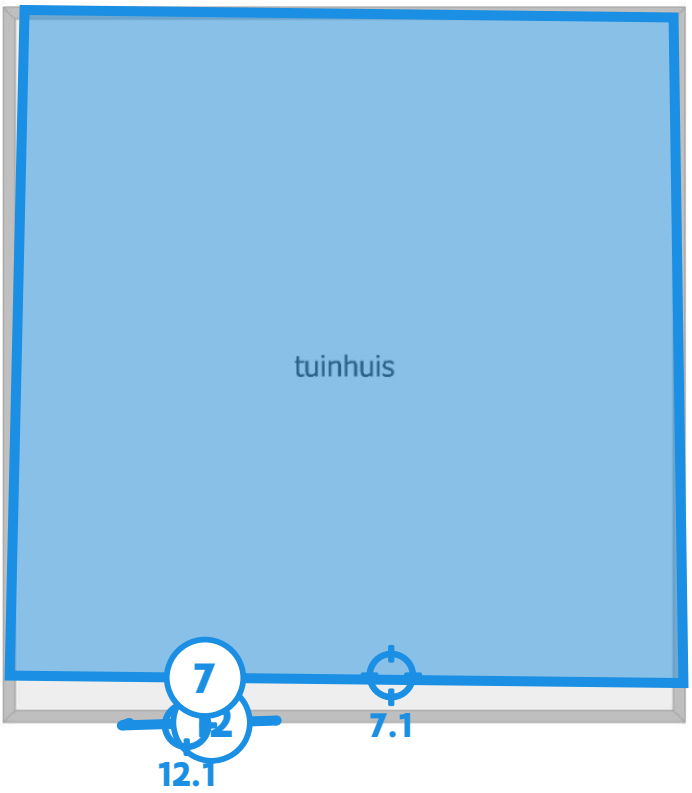
Plan 3.1: Tuinhuis

Beschrijving	Type	Actie
7. Roofing tuinhuis	Geen asbest	-
7.1 Code: Roofing tuinhuis	Puntmonster	-
12. Mastiek raam tuinhuis	Geen asbest	-
12.1 Code: Mastiek raam tuinhuis	Puntmonster	-

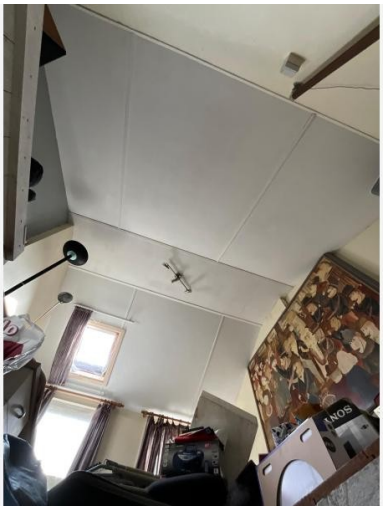
Fiche 3: Onderdak beperking

Tijdelijke beperking

Reden: Er is geen volledige risicobeoordeling mogelijk

Uitleg van de asbestdeskundige: Volledig afwerkt langs binnen en geen risicobeoordeling mogelijk langs buiten. Dit bij zowel het onderdak bij de slaapkamers als het onderdak van de achterbouw.
