Asbestinventarisattest

Schoolstraat 2/2, 2970 Schilde

Attestnummer : **20250223-000093.000**
Uitgegeven op : **23.02.2025**
Geldig tot : **Onbeperkt** (tenzij de toestand wijzigt)

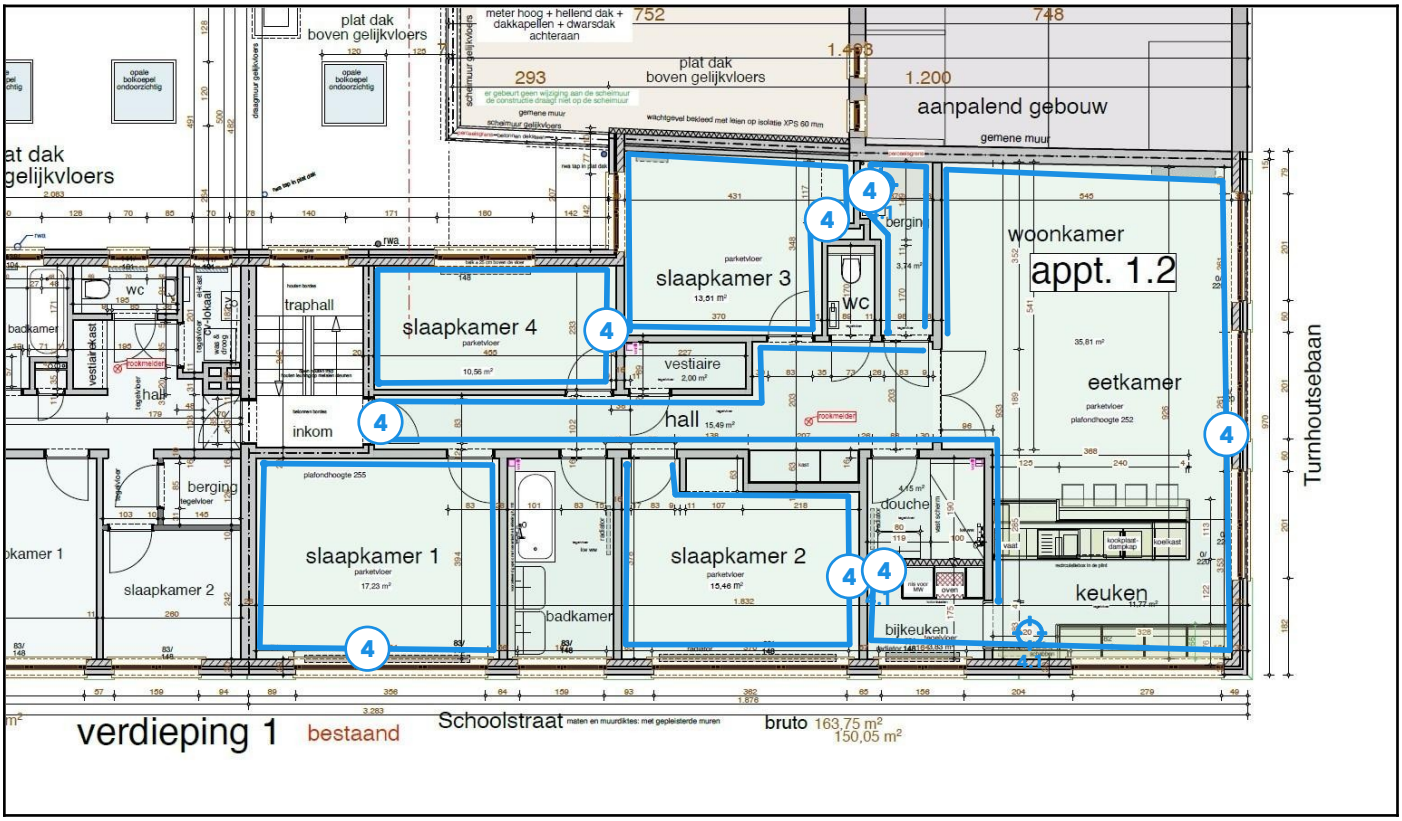
Plan 1.1: grondplan 1e verdieping R muren

Beschrijving	Type	Actie
4. Pleisterwerk muren	Geen asbest	-
4.1 Code: MM001	Mengmonster	-

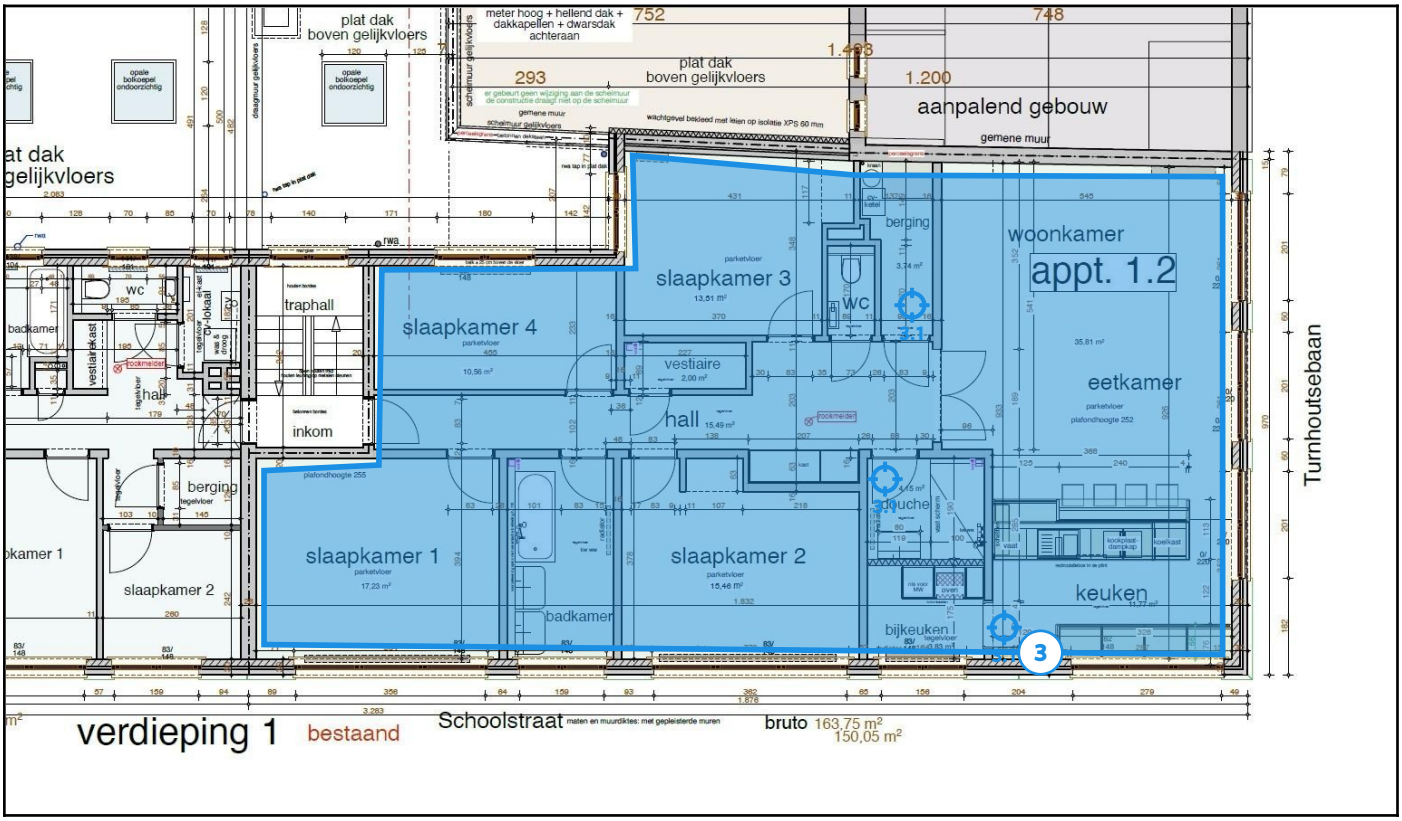
Plan 1.2: grondplan 1e verdieping R plafonds

Beschrijving	Type	Actie
3. Pleisterwerk plafonds	Geen asbest	-
3.1 Code: MM002	Mengmonster	-

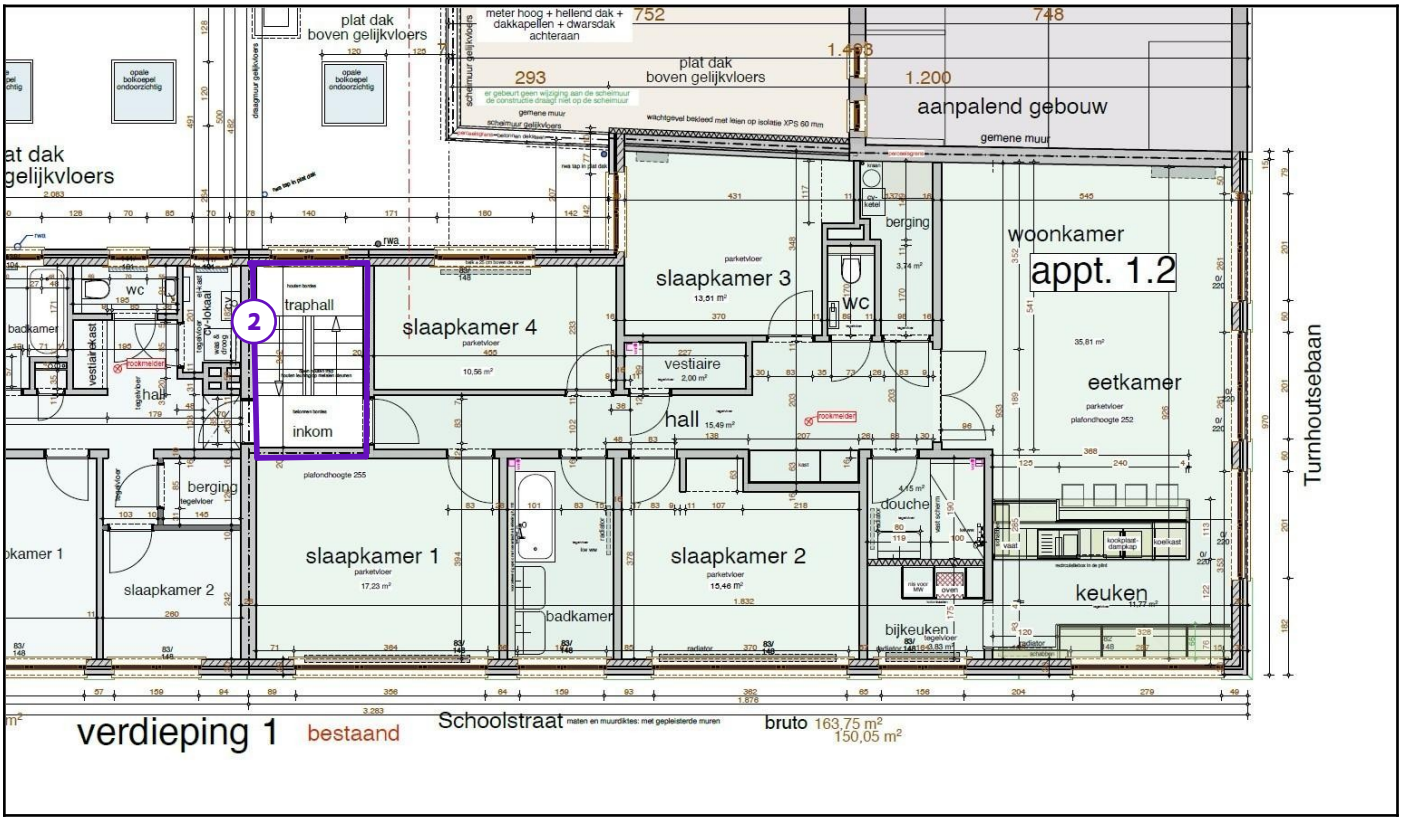
Plan 1.3: grondplan 1e verdieping R algemeen

Beschrijving	Type	Actie
2. gemeenschappelijke delen niet onderzocht	Advies	-

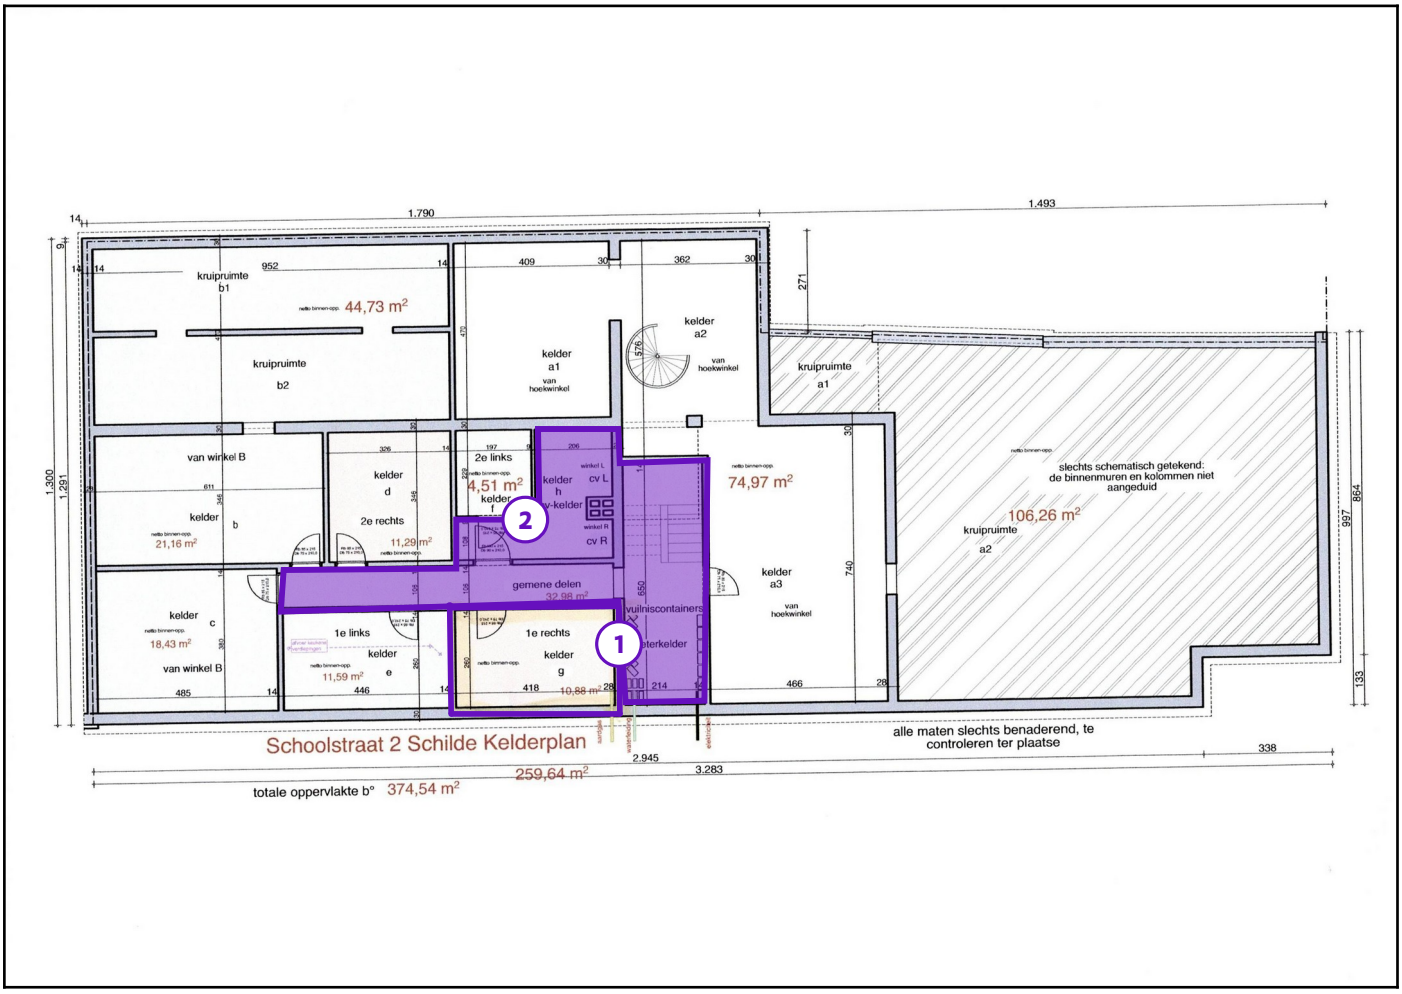
Plan 1.4: Scan2025-02-09_144643_001

Beschrijving	Type	Actie
1. kelder	Advies	-
2. gemeenschappelijke delen niet onderzocht	Advies	-

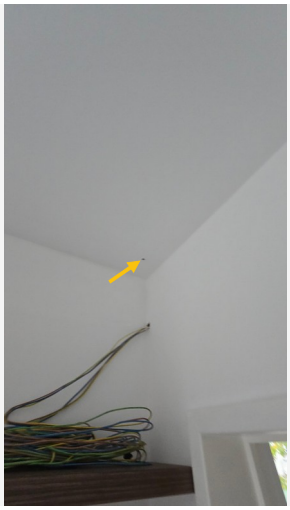
Fiche 3: Pleisterwerk plafonds

Geen asbest

#	Type	Referentie	Resultaat
3.1	Mengmonster	MM002	Geen asbest

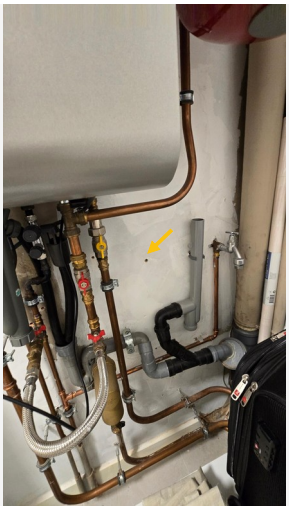
Fiche 4: Pleisterwerk muren

Geen asbest

#	Type	Referentie	Resultaat
4.1	Mengmonster	MM001	Geen asbest
