Asbestinventarisattest

Molenstraat 3/6, 2520 Ranst

Attestnummer : **20261001-000405.000**
Uitgegeven op : **01.10.2026**
Geldig tot : **Onbeperkt** (tenzij de toestand wijzigt)

Asbestveilig (maar mogelijk niet asbestvrij)

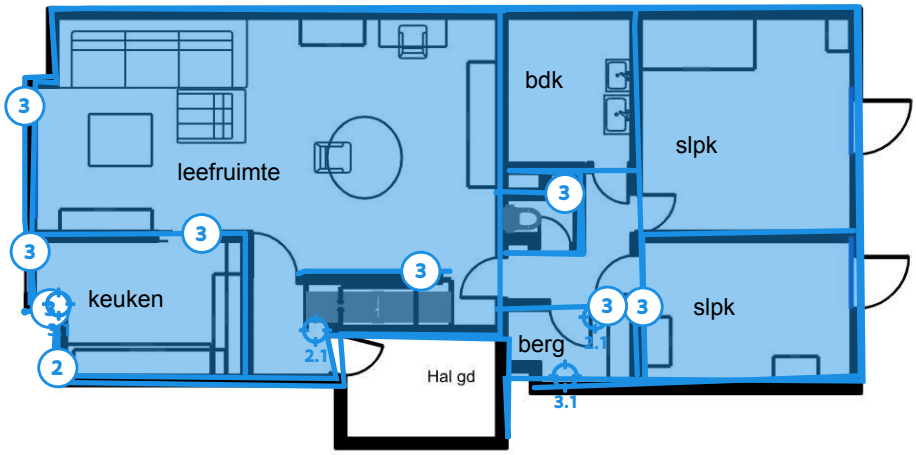
Plan 1.1: vloerplan

Beschrijving	Type	Actie
2. Pleisterwerk plafonds	Geen asbest	-
2.1 Code: 9614490	Mengmonster	-
3. Pleisterwerk wanden	Geen asbest	-
3.1 Code: 9614489	Mengmonster	-

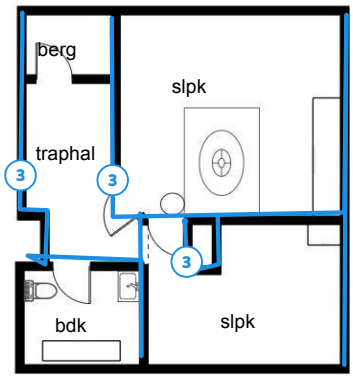
Plan 1.2: verdiep vloerplan

Beschrijving	Type	Actie
3. Pleisterwerk wanden	Geen asbest	-

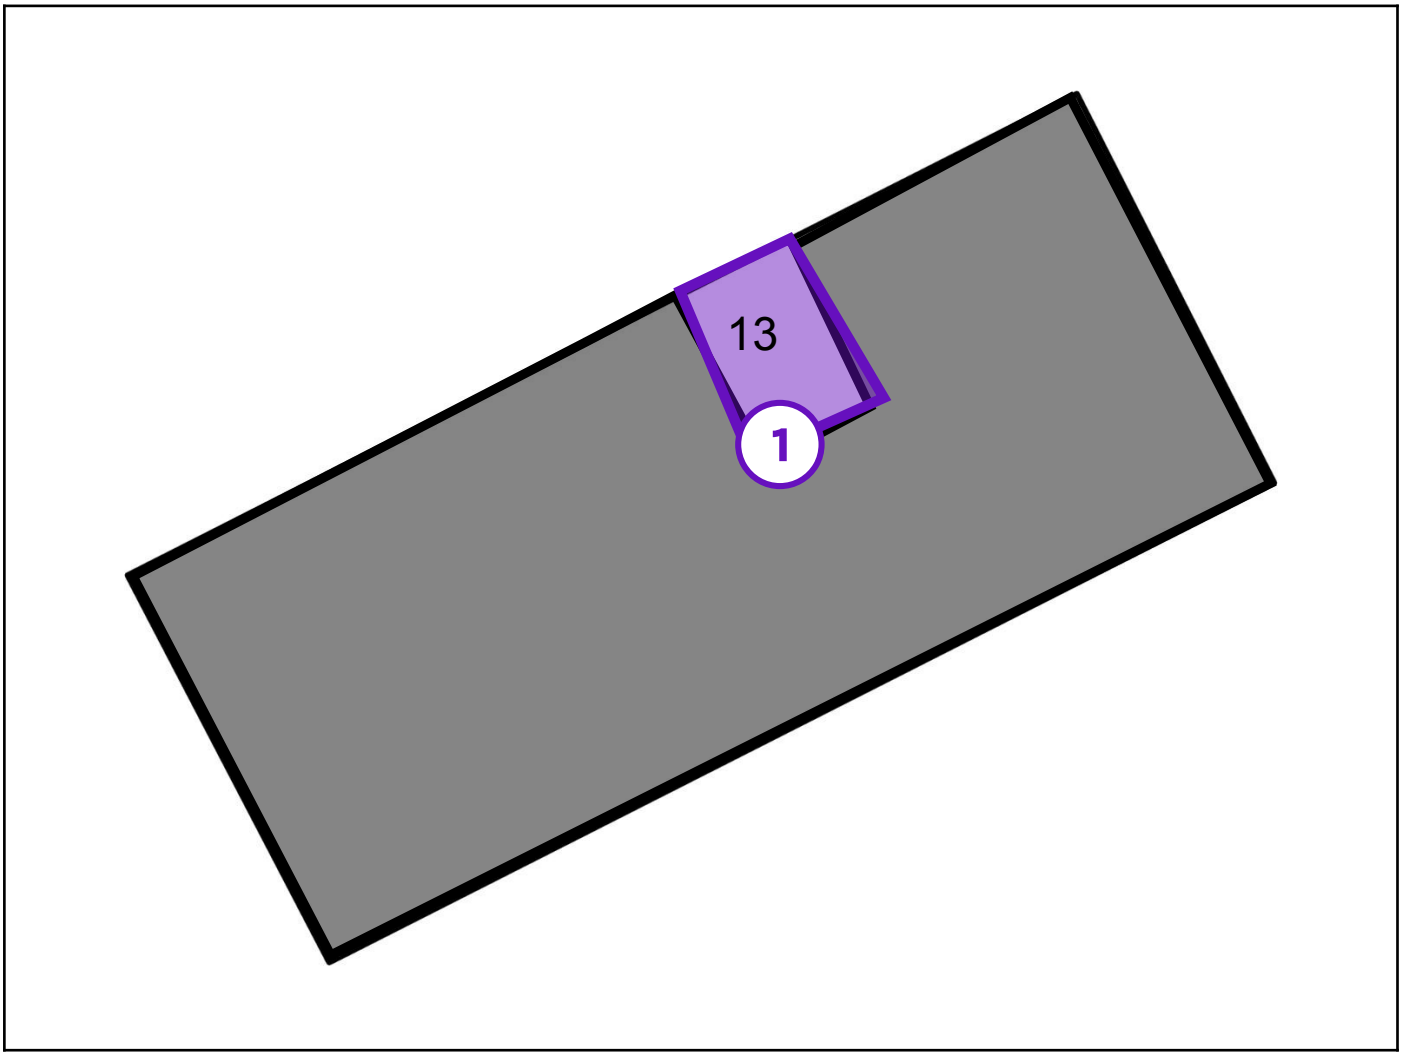
Plan 2.1: garagebox

Beschrijving	Type	Actie
1. garagebox	Advies	-

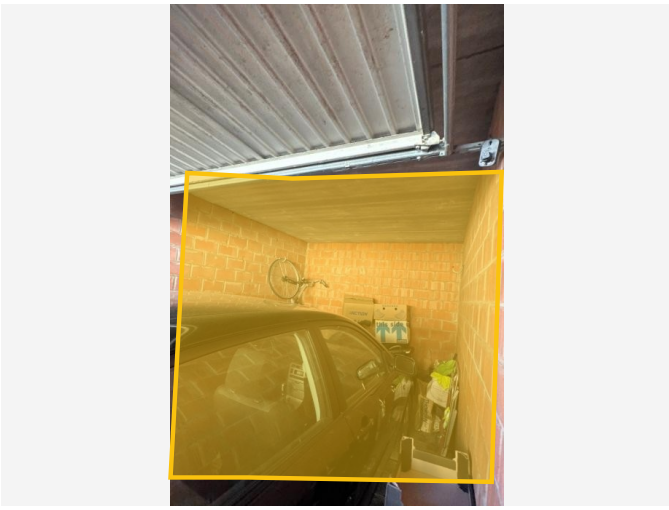
Fiche 1: garagebox

Informatie over een niet-asbestverdacht materiaal

Basis voor advies	De asbestdeskundige beoordeelt het materiaal als niet-asbestverdacht.

Geen asbest

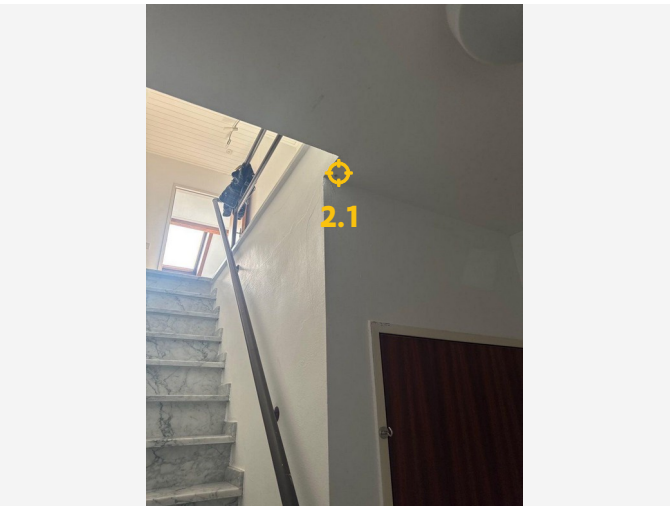
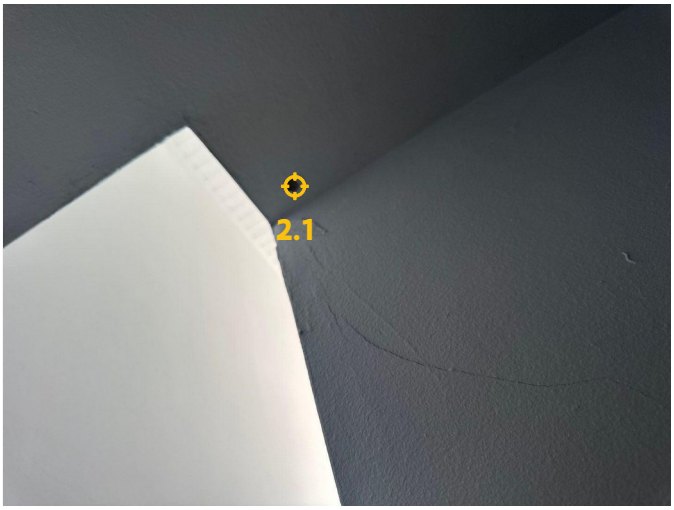
Fiche 2: Pleisterwerk plafonds

Geen asbest

#	Type	Referentie	Resultaat
2.1	Mengmonster	9614490	Geen asbest

Beschrijving	Pleisterwerk plafonds
Omgeving	Binnen
Primaire drager	Plafond
Bindmiddel van materiaal	Gips - kalk
Gebondenheid op basis van bindmiddel	Niet-hechtgebonden
Hoeveelheid (oppervlakte - dikte - aantal)	• 100,00 m^2 - 1,00 cm - 1 stuk
Totaal volume	1,00 m^3
Identificatiemethode	Een monstername door de asbestdeskundige met laboanalyse door een asbestlabo.
Destructieve handeling voor identificatie	Nee
Opmerking	De hoeveelheid is een zo nauwkeurig mogelijke opmeting. Hieraan kunnen evenwel geen rechten worden ontleend. Waar mogelijk, wordt staalname uitgevoerd conform het inspectieprotocol: in een droge ruimte zoals een slaapkamer, in een natte ruimte zoals een keuken of badkamer, in een traphal en in een stookruimte.
