Asbestinventarisattest

Schoolstraat 2/4, 2970 Schilde

Attestnummer : **20250223-000099.000**
Uitgegeven op : **23.02.2025**
Geldig tot : **Onbeperkt** (tenzij de toestand wijzigt)

Asbestveilig (maar mogelijk niet asbestvrij)

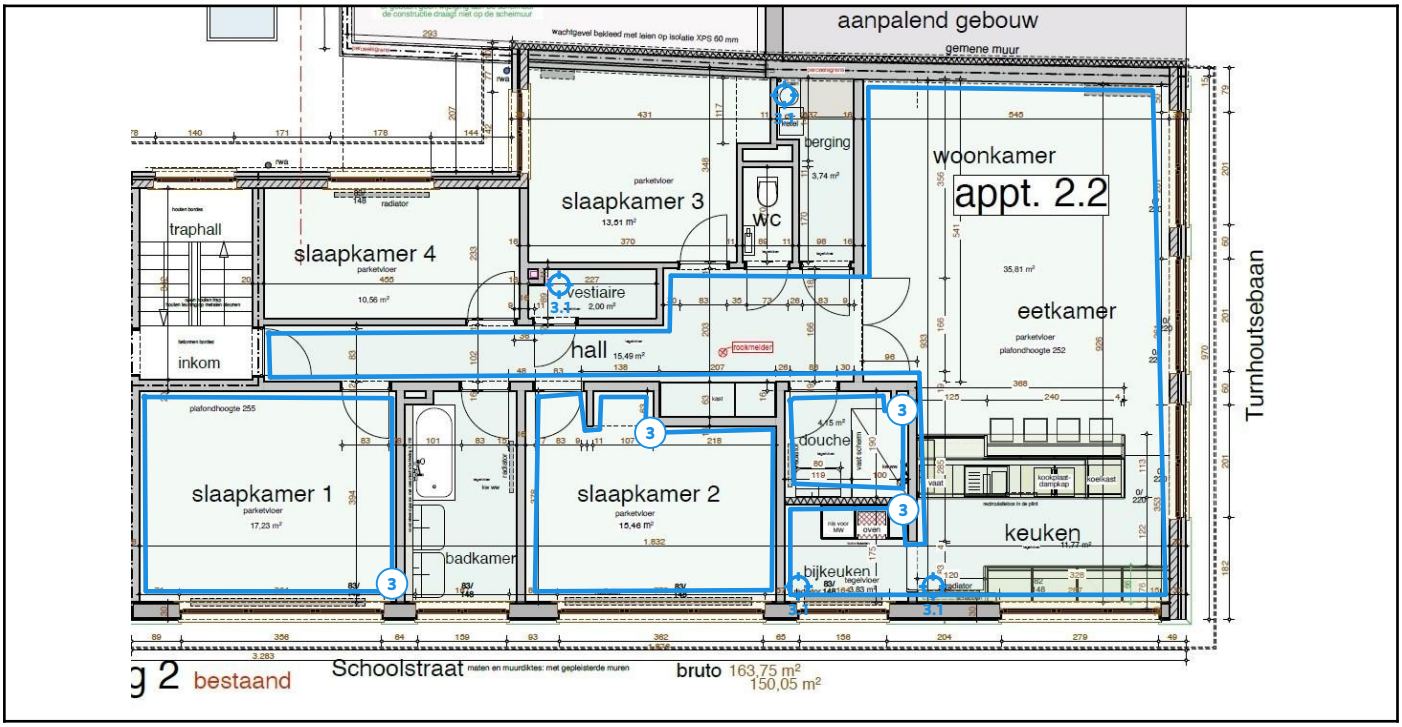
Plan 1.2: grondplan muren

Beschrijving	Type	Actie
3. Pleisterwerk muren	Geen asbest	-
3.1 Code: MM001	Mengmonster	-

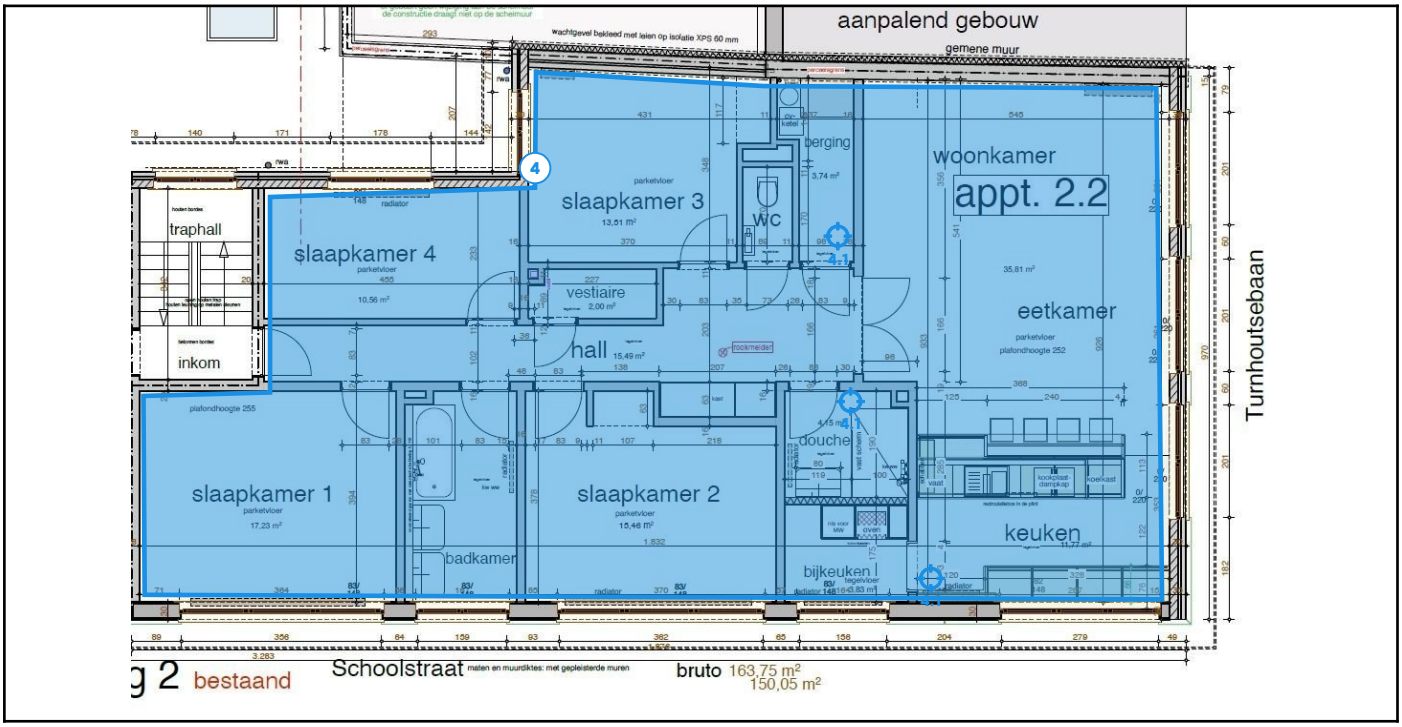
Plan 1.3: grondplan plafonds

Beschrijving	Type	Actie
4. Pleisterwerk plafonds	Geen asbest	-
4.1 Code: MM002	Mengmonster	-

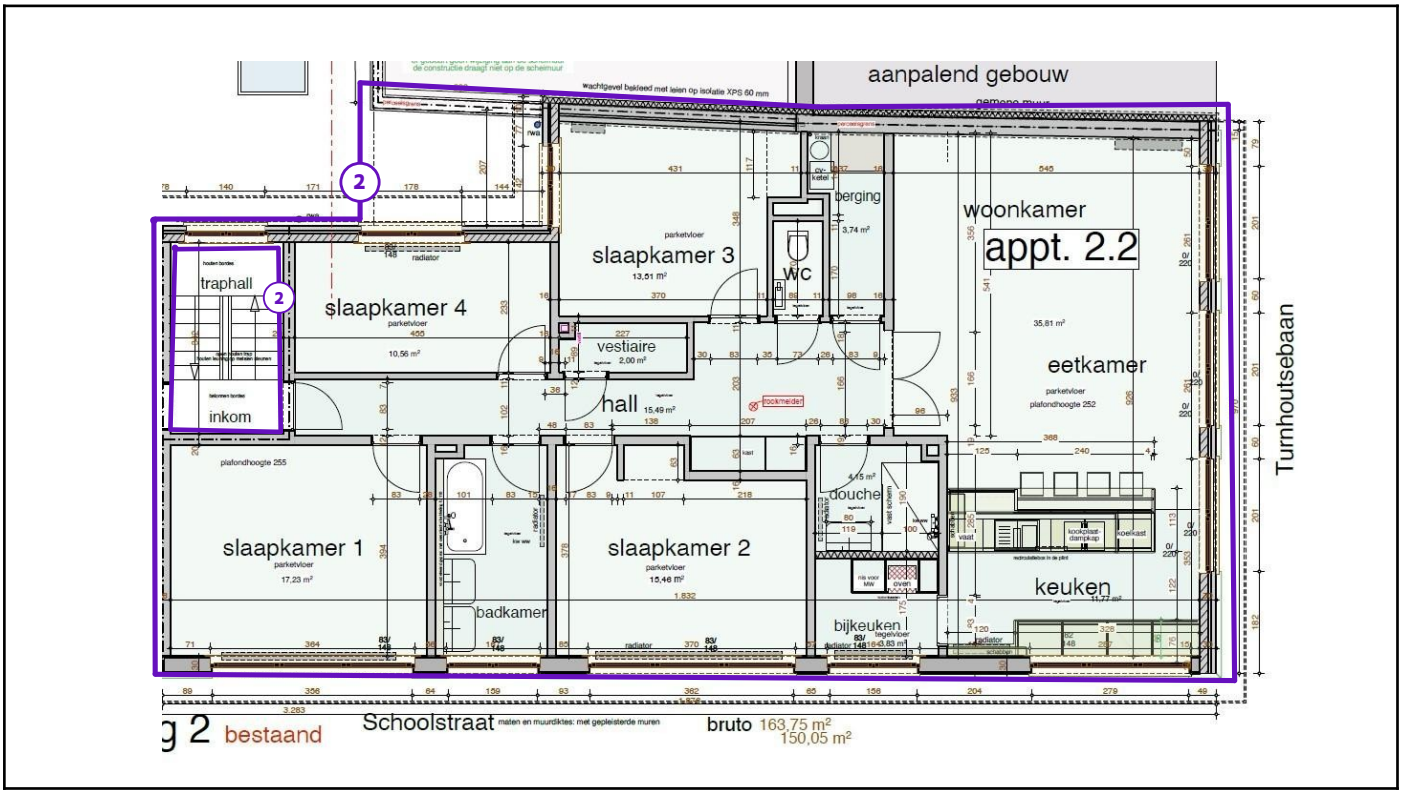
Plan 1.4: grondplan algemeen

Beschrijving	Type	Actie
2. gemeenschappelijke delen niet onderzocht	Advies	-

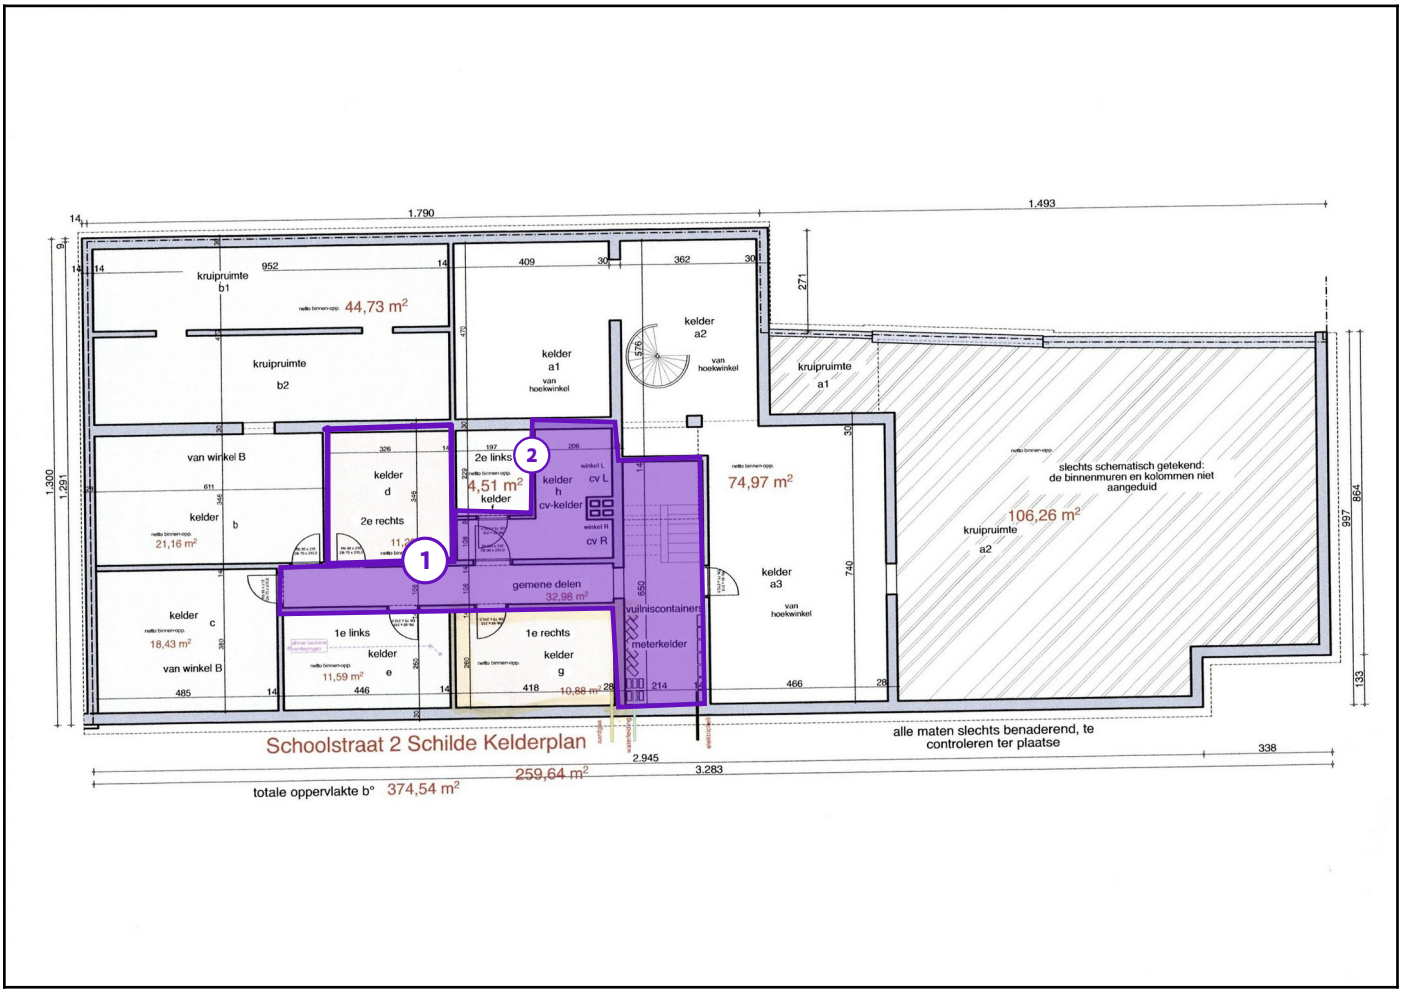
Plan 1.6: Scan2025-02-09_144643_001

In de privatieve kelderberging werden geen asbestverdachte materialen aangetroffen.

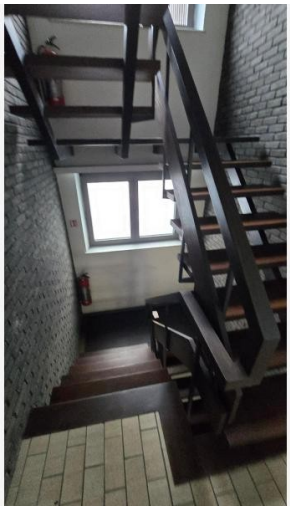
Fiche 2: gemeenschappelijke delen niet onderzocht

Voor de gemeenschappelijke delen werd geen opdracht gegeven. Deze maken geen deel uit van de inspectiezone. Dit betreft ondermeer het dak, de buitengevel, gang(en) en traphal(len op alle niveau's (ramen privatief)

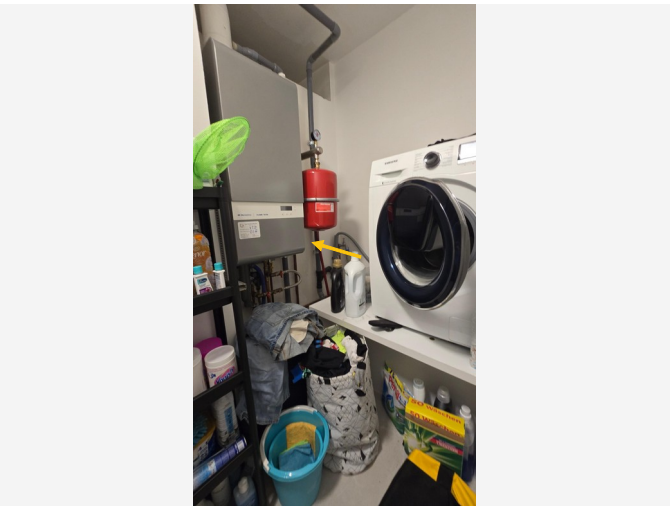
Fiche 3: Pleisterwerk muren

Geen asbest

#	Type	Referentie	Resultaat
3.1	Mengmonster	MM001	Geen asbest

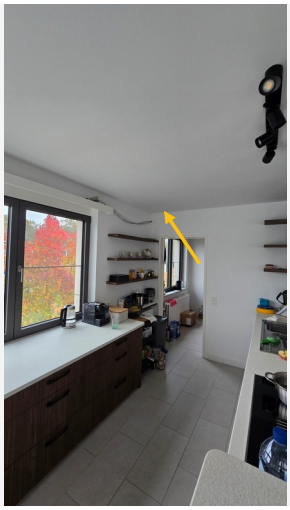
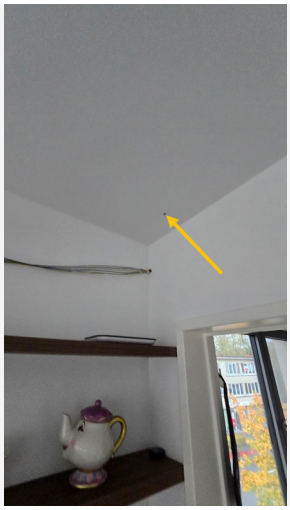
Fiche 4: Pleisterwerk plafonds

Geen asbest

#	Type	Referentie	Resultaat
4.1	Mengmonster	MM002	Geen asbest
