Asbestinventarisattest

Schaddestraat 5, 2980 Zoersel

Attestnummer : **20260615-000388.000**
Uitgegeven op : **15.06.2026**
Geldig tot : **Onbeperkt** (tenzij de toestand wijzigt)

Asbestveilig (maar mogelijk niet asbestvrij)

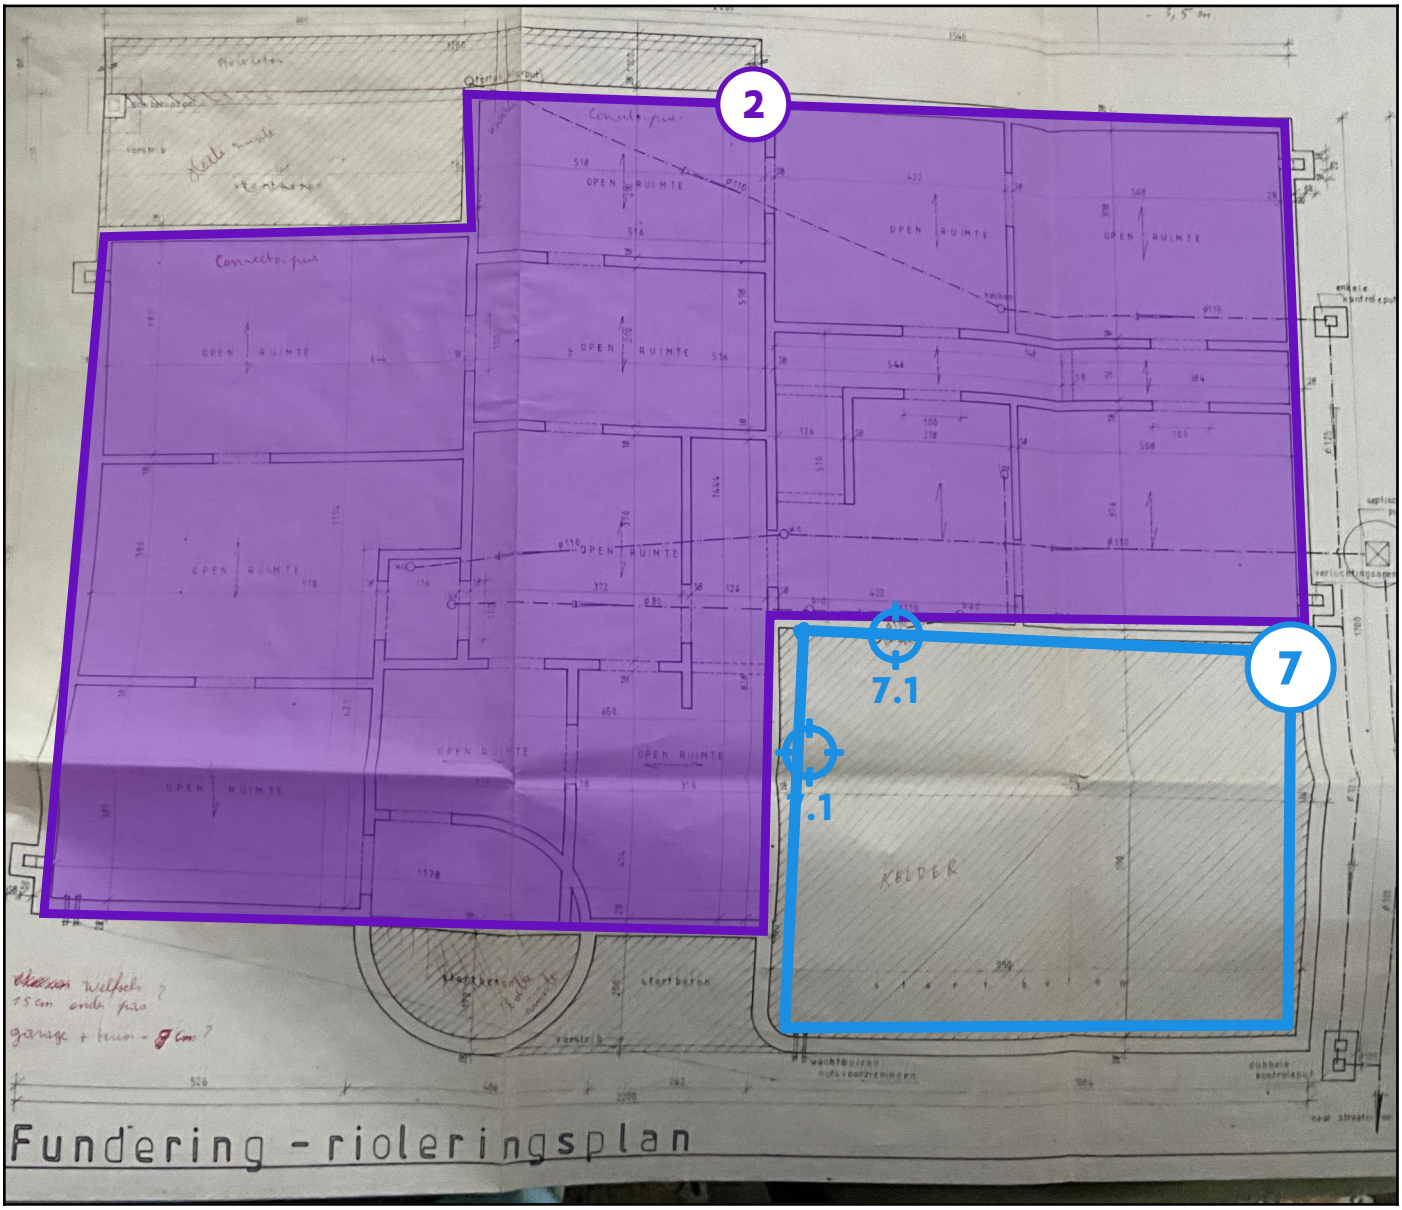
Plan 1.1: Kelder

Beschrijving	Type	Actie
2. Kruipkelder	Beperking	-
7. Cementering kelder	Geen asbest	-
7.1 Code: MM2	Mengmonster	-

Uitleg van de asbestdeskundige: De kruipkelder is lager dan 1,5m en wordt aanzien als een besloten plaats en valt buiten het inspectiegebied van een standaard asbestattest. Let er bij het betreden dus op dat er eventueel nog verdachte toepassingen aanwezig kunnen zijn

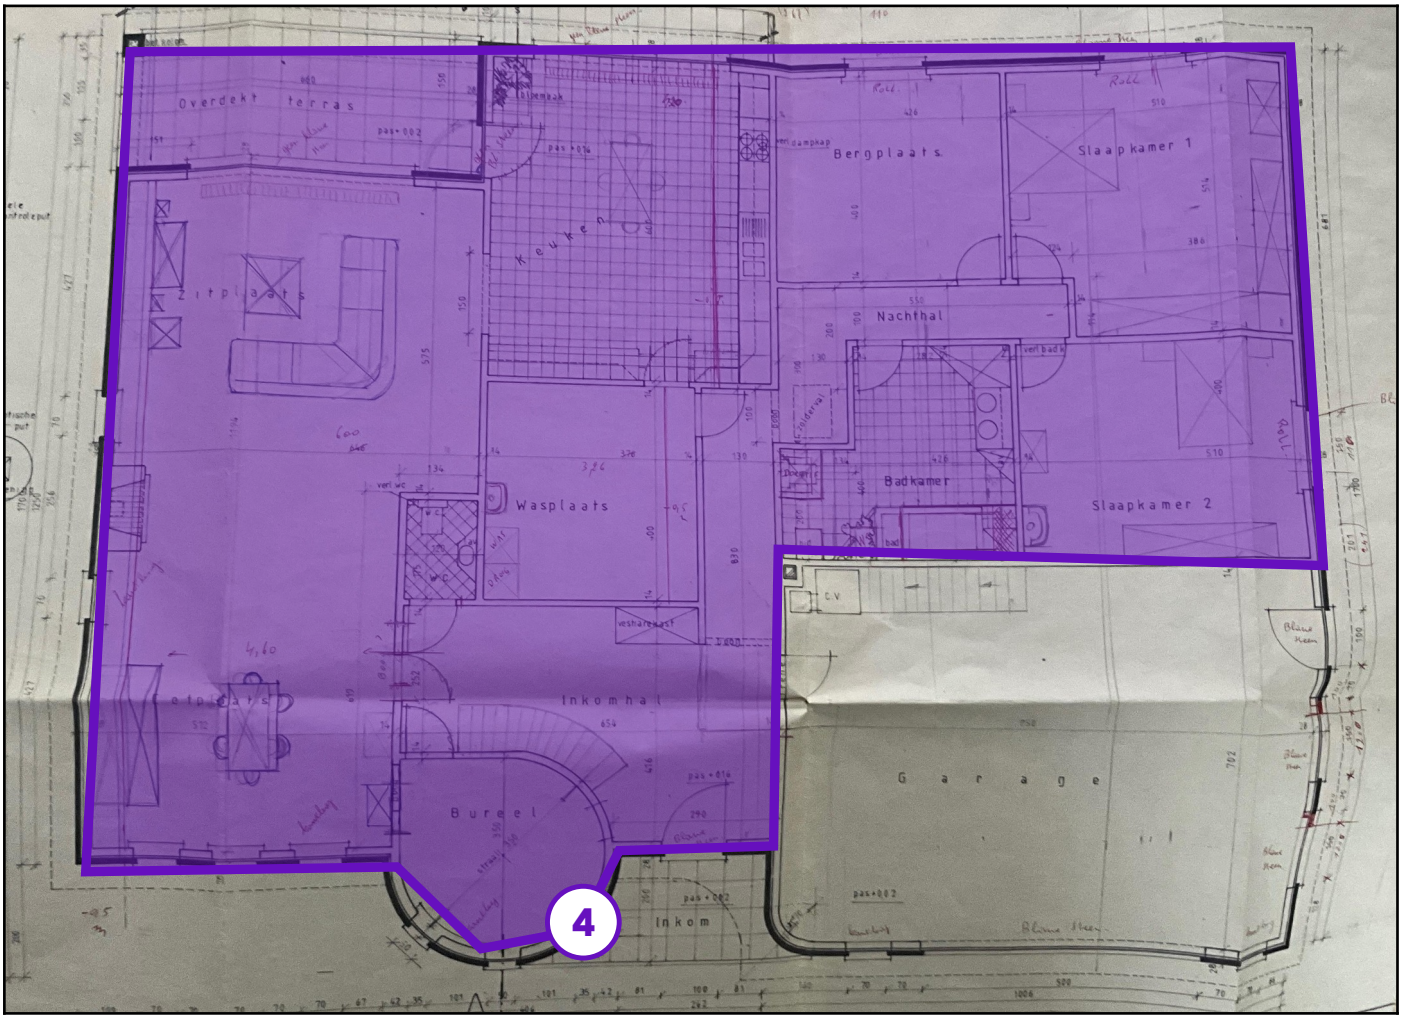
Plan 1.2: Gelijkvloers

Beschrijving	Type	Actie
4. Verlaagd plafond	Advies	-

De plafonds in de woning zijn afgewerkt met valse plafonds. Aangezien dit een niet-destructief onderzoek betreft, is er niet onderzocht wat er zich mogelijks achter dit verlaagd plafond bevindt. Het is dus aangewezen om bijkomend onderzoek uit te voeren bij werken.

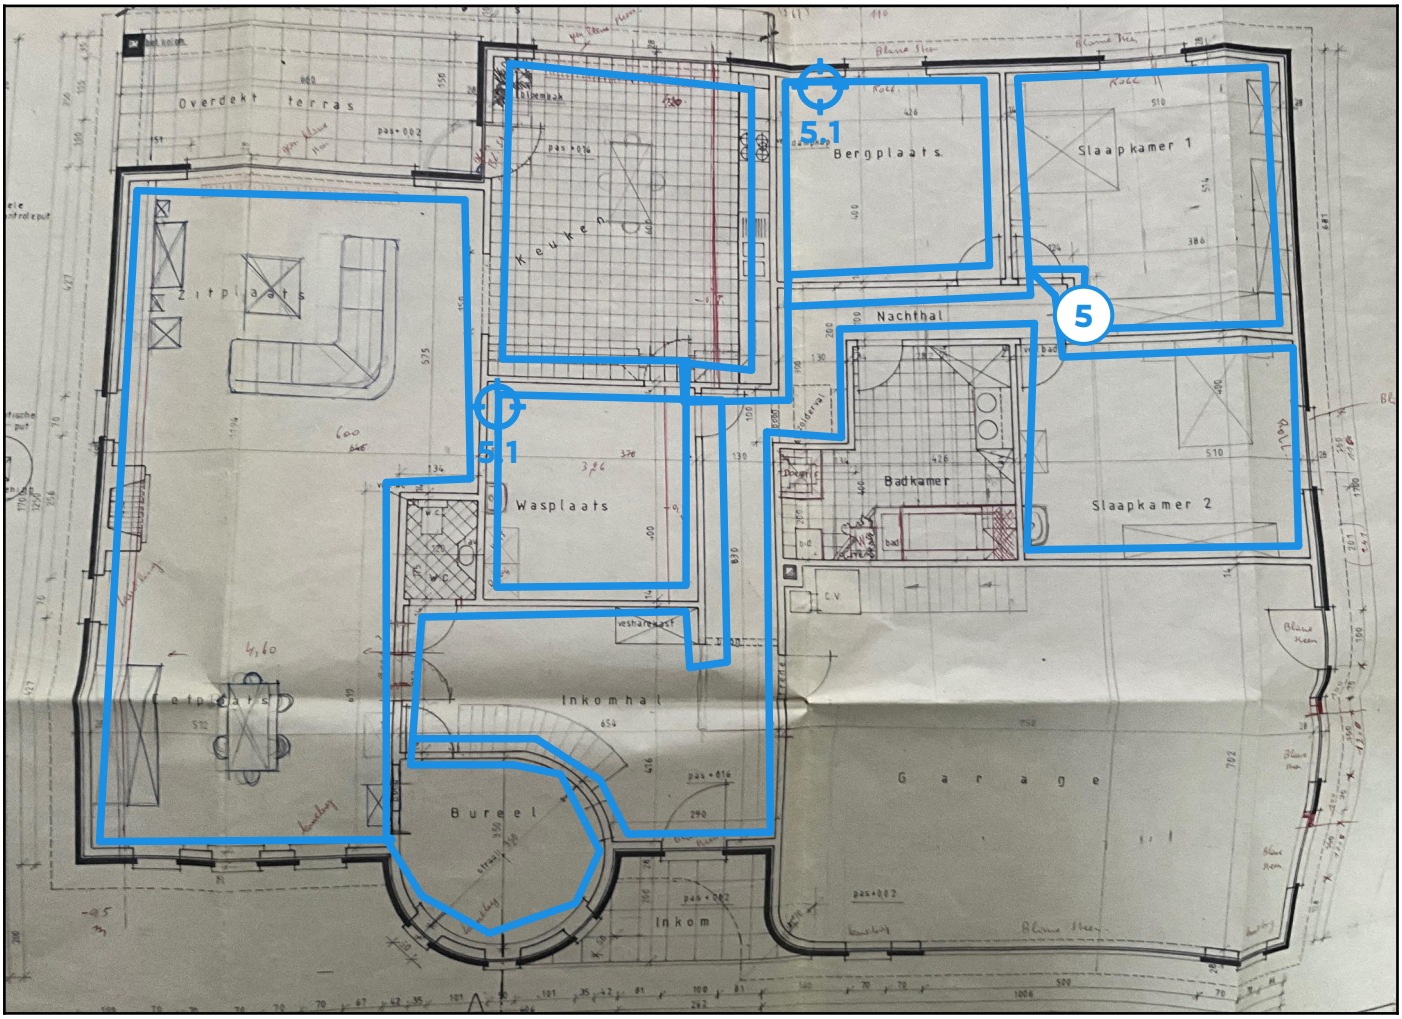
Plan 1.3: Gelijkvloers 1

Beschrijving	Type	Actie
5. Pleisterwerk binnenmuren	Geen asbest	-
5.1 Code: MM1	Mengmonster	-

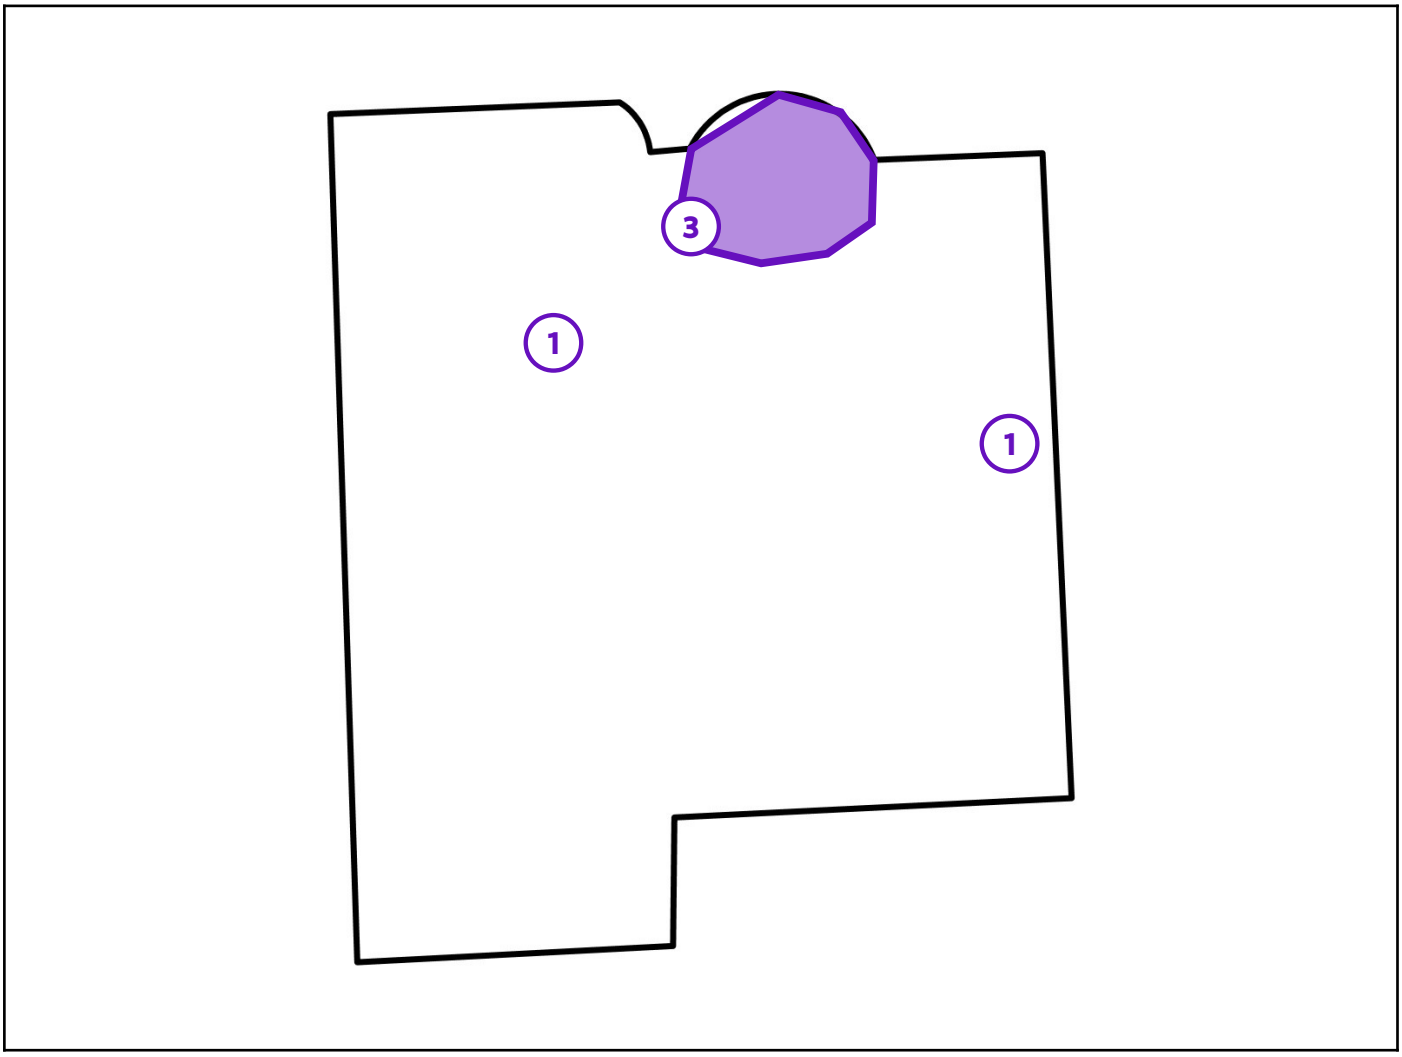
Plan 1.4: Dak plan

Beschrijving	Type	Actie
1. Schoorsteen rookgaskanaal - beoordeling	Beperking	-
3. Dak toren niet inspecteerbaar (hoogte)	Beperking	-

Uitleg van de asbestdeskundige: Het rookgaskanaal is niet beoordeeld. Aan de binnenzijde is de kachel aangesloten. Aan de buitenzijde is het hoger dan 3,5 meter om de schoorsteen te inspecteren. Het is niet zichtbaar of er een asbestverdacht rookgaskanaal aanwezig is in de schoorsteen. Conform ons inspectieprotocol mogen wij een beperking inroepen voor hoogtes hoger dan 3,5 m. Indien men dit wil laten onderzoeken, dient er een nieuwe afspraak gemaakt te worden en moet er een hoogtewerker voorzien worden, evenals iemand die bevoegd is om deze te bedienen en eventueel een technieker die de al dan niet aanwezige schouwhoed kan afnemen en weer terugplaatsen.

Uitleg van de asbestdeskundige: Hoger dan 3,5 meter

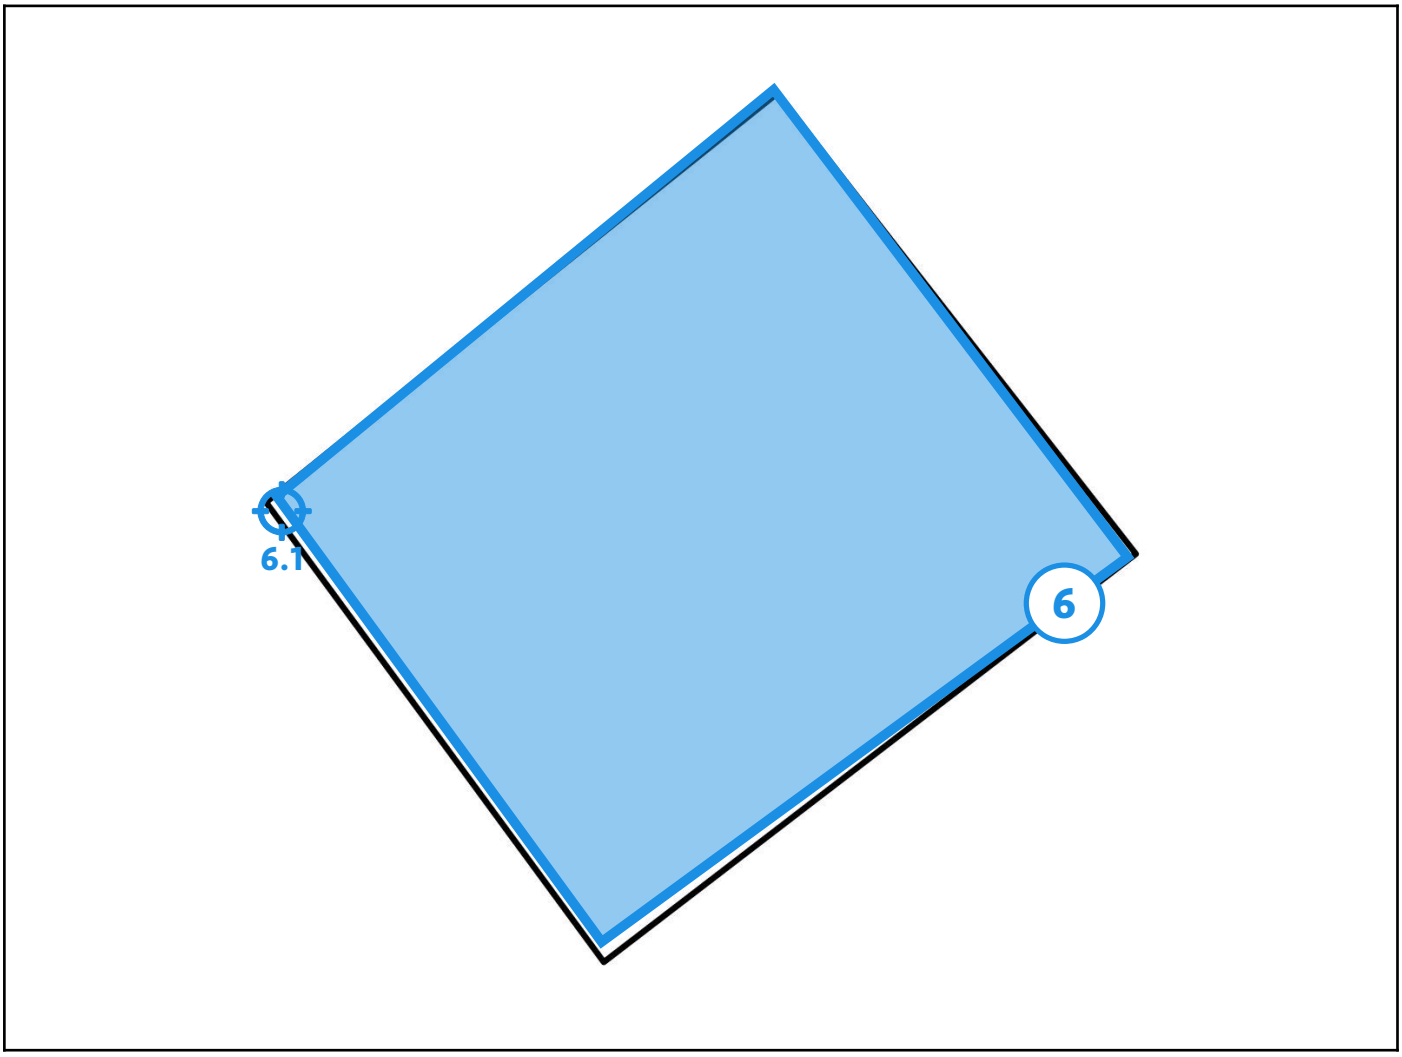
Plan 3.1: Tuinhuis plan

Beschrijving	Type	Actie
6. Roofing tuinhuis	Geen asbest	-
6.1 Code: PM3	Puntmonster	-
