Asbestinventarisattest

Horststraat 21, 3220 Holsbeek

Attestnummer : **20261012-000106.000**
Uitgegeven op : **12.10.2026**
Geldig tot : **12.10.2036**

Niet-asbestveilig

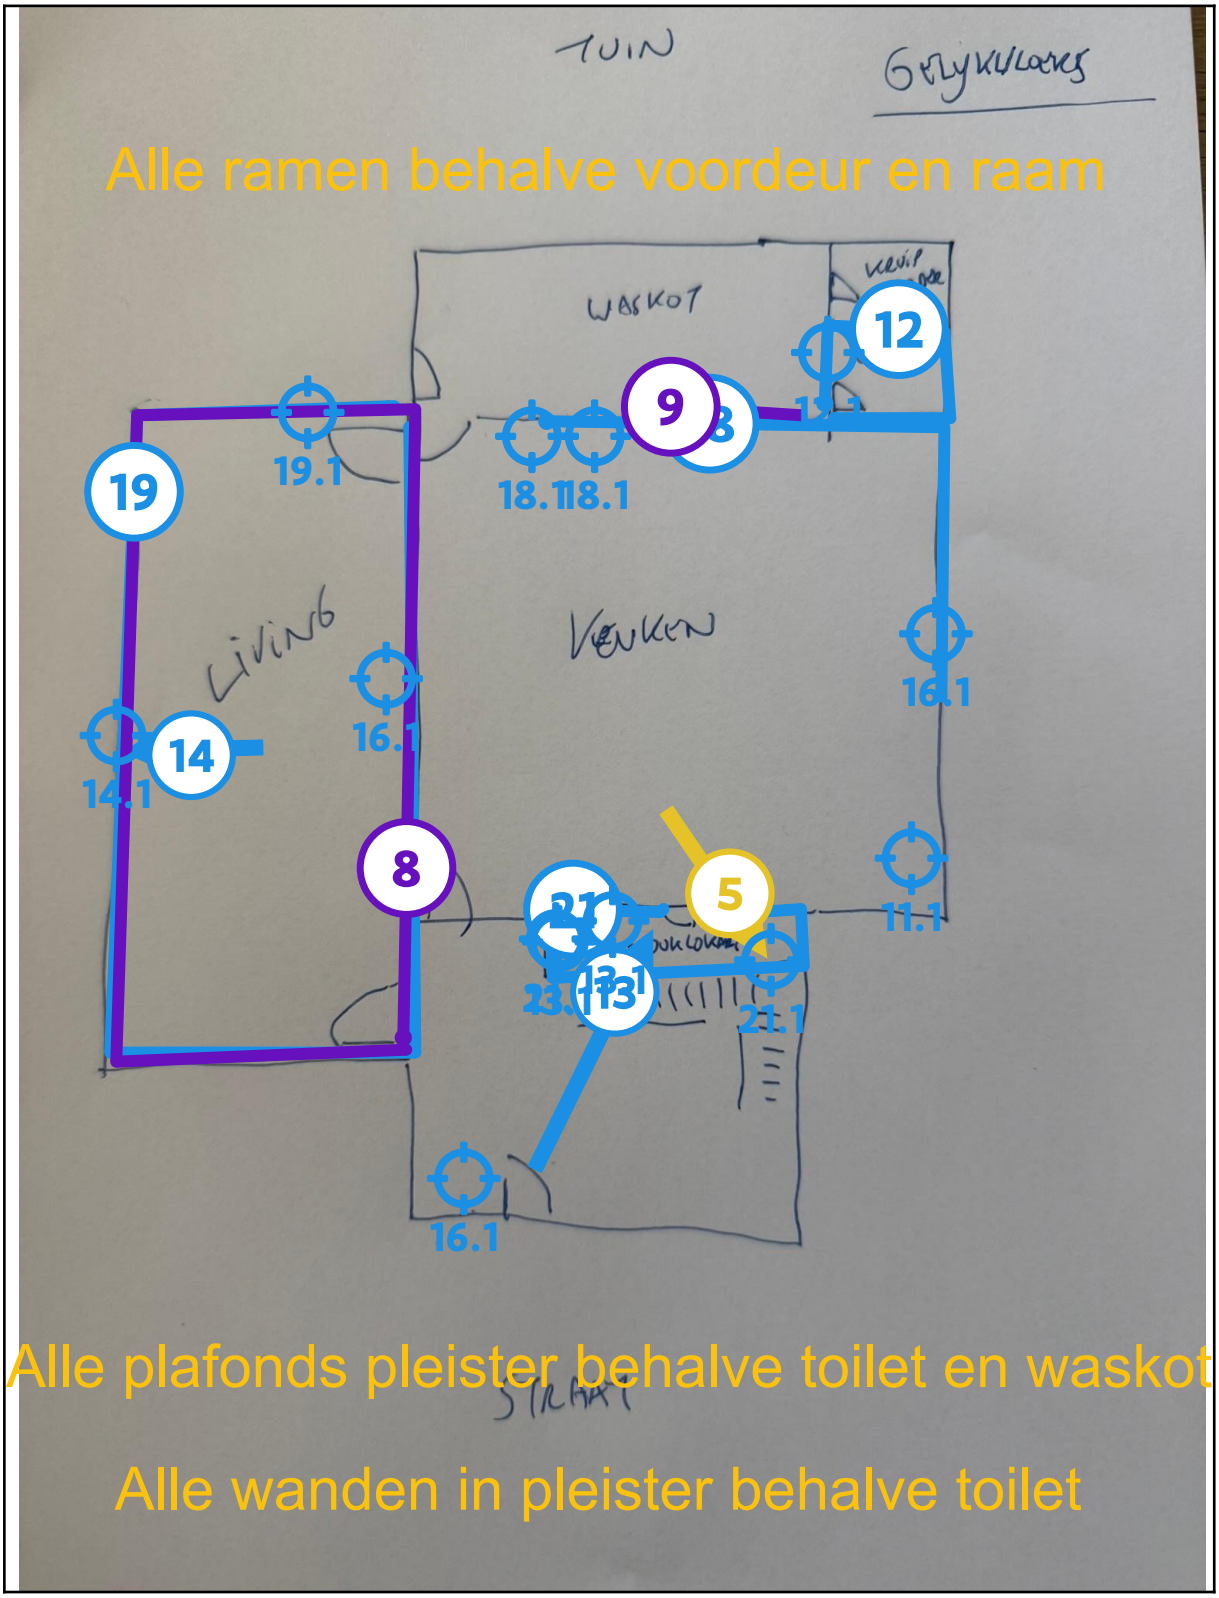
Plan 1.1: Gelijkvloers

5. Bakeliet toepassing in stooklokaal	Asbestmateriaal	Zorgvuldig beheren
8. Sierlijsten living niet asbestverdacht	Advies	-
9. Lijm faience tegels badkamer en waskot	Advies	-
11. Pleisterwerk plafonds	Geen asbest	-
11.1 Code: M02	Mengmonster	-
12. Plaatmateriaal wanden toilet	Geen asbest	-
12.1 Code: M11	Puntmonster	-
13. Leidingisolatie stooklokaal	Geen asbest	-
13.1 Code: M07	Mengmonster	-
14. Koord kachel	Geen asbest	-
14.1 Code: M06	Puntmonster	-
16. Pleisterwerk wanden	Geen asbest	-
16.1 Code: M01	Mengmonster	-
18. Lijm faience keuken	Geen asbest	-
18.1 Code: M04	Mengmonster	-
19. Raamtabletten en plinten living	Geen asbest	-
19.1 Code: M03	Puntmonster	-
20. Mastiek tussen glas en raam	Geen asbest	-
21. Cement wand stooklokaal	Geen asbest	-
21.1 Code: M05	Mengmonster	-

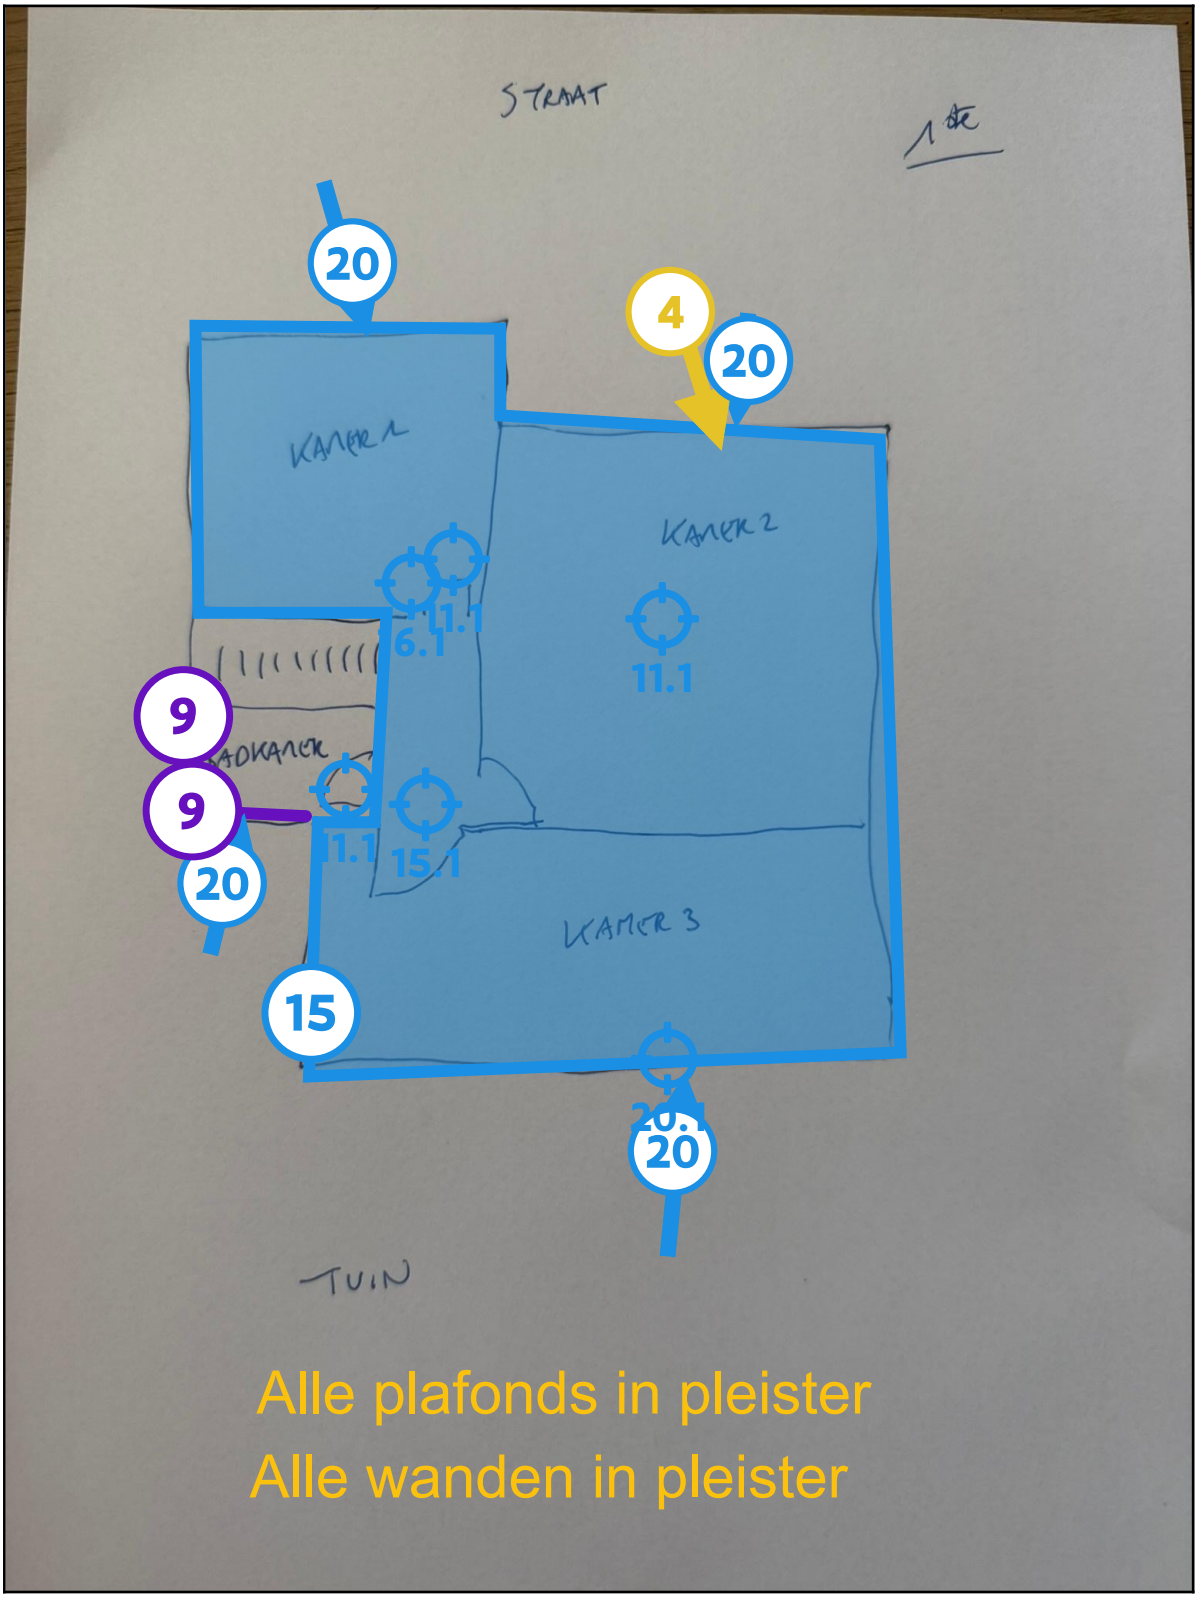
Plan 1.2: 1ste

4. Plaatmateriaal onderaan ramen 1ste verdieping	Asbestmateriaal	Zorgvuldig beheren
9. Lijm faience tegels badkamer en waskot	Advies	-
11. Pleisterwerk plafonds	Geen asbest	-
11.1 Code: M02	Mengmonster	-
15. Vinyl kaki 1ste verdieping	Geen asbest	-
15.1 Code: M09	Puntmonster	-
16. Pleisterwerk wanden	Geen asbest	-
16.1 Code: M01	Mengmonster	-
20. Mastiek tussen glas en raam	Geen asbest	-
20.1 Code: M08	Puntmonster	-

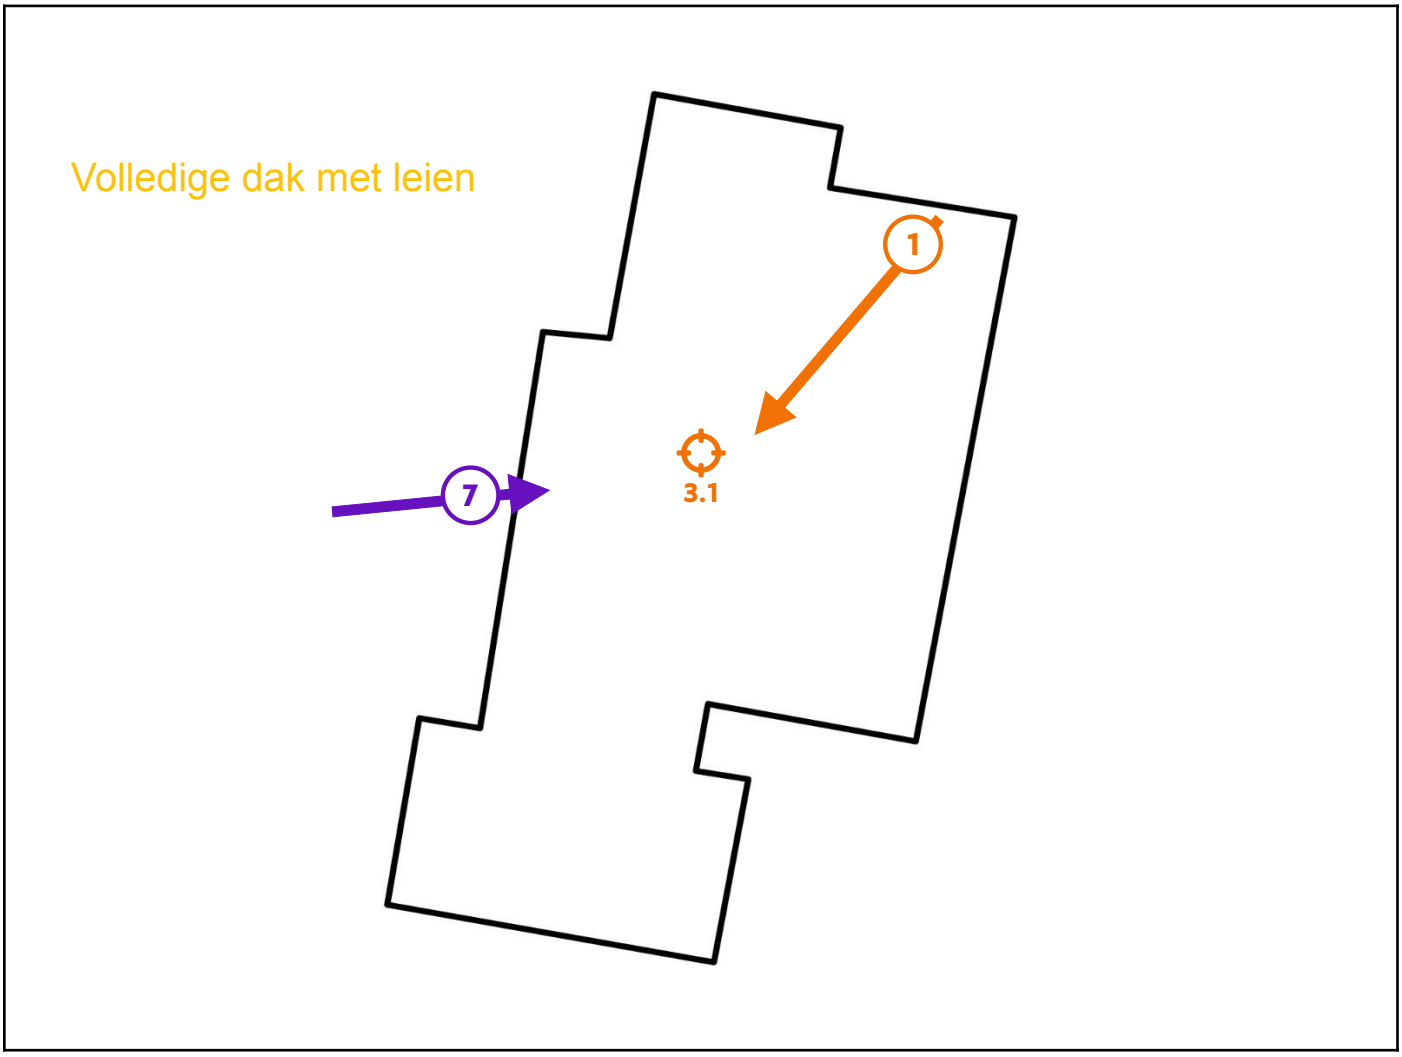
Plan 1.3: Dak

Beschrijving	Type	Actie
1. Nok leien dak	Asbestmateriaal	Verwijderen
3. Leien dak	Asbestmateriaal	Verwijderen
3.1 Code: M10	Puntmonster	-
7. Gemetste schouw	Beperking	-

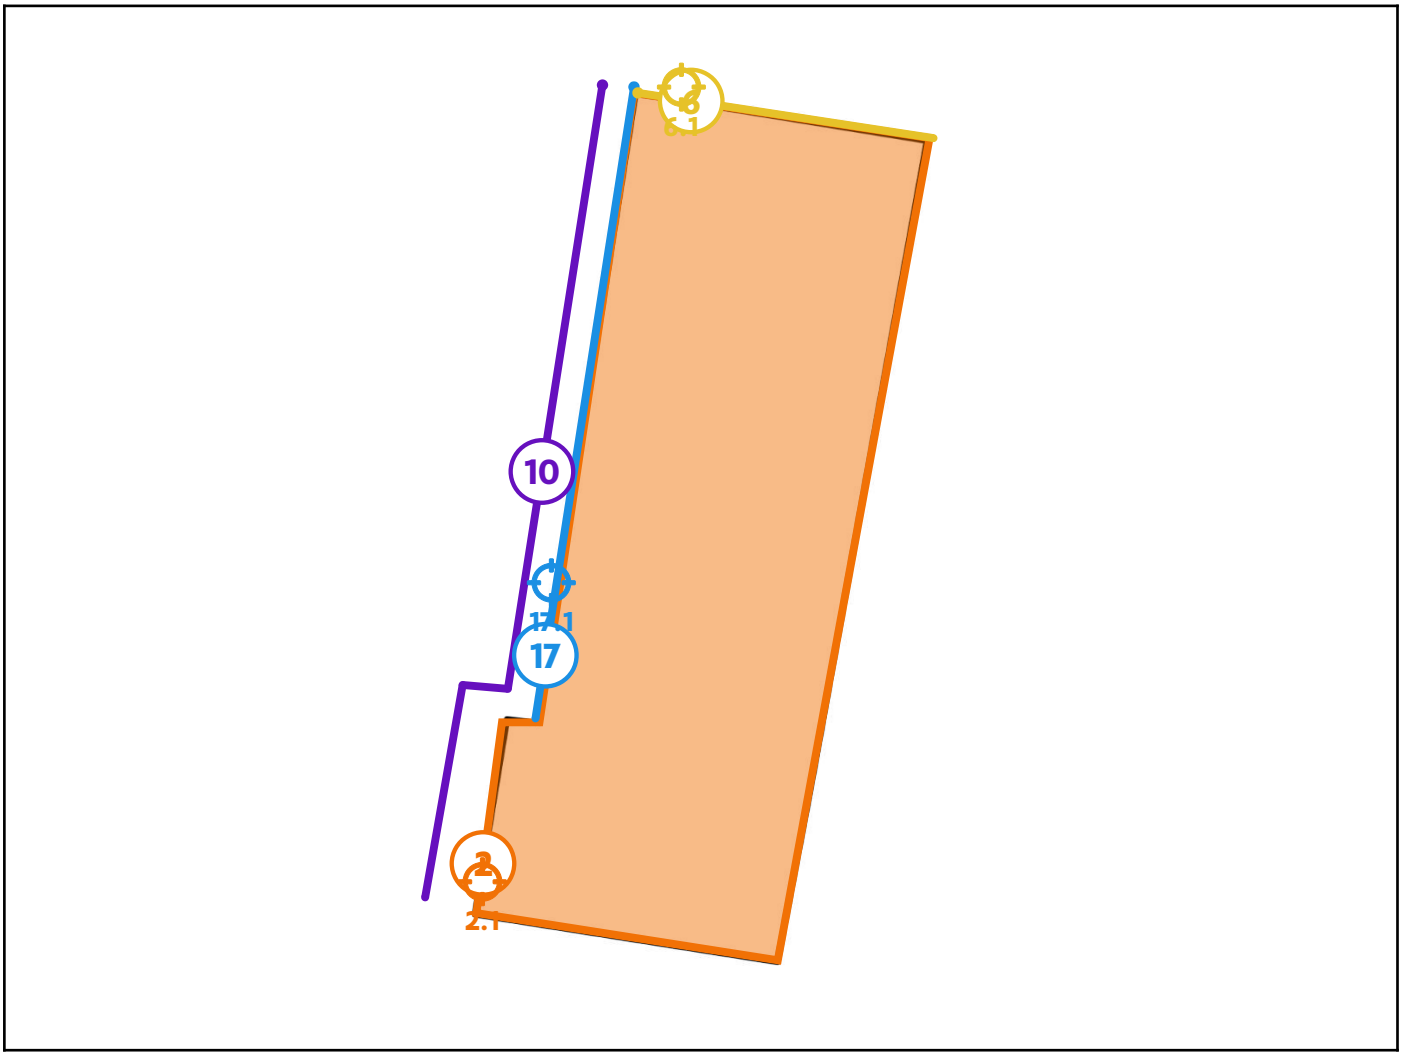
Plan 3.1: Vrijstaande garage plan

Beschrijving	Type	Actie
2. Golfplaten vrijstaande garage en aangrenzend bijgebouw	Asbestmateriaal	Verwijderen
2.1 Code: M14	Puntmonster	-
6. Plaatmateriaal boven poort losstaande garage	Asbestmateriaal	Zorgvuldig beheren
6.1 Code: M12	Puntmonster	-
10. Afvloei golfplaten vrijstaande garage naar aangrenzende bodemzone	Advies	-

17. Afdichtingsmateriaal tussen glas en raam vrijstaande garage	Geen asbest	-
17.1 Code: M13	Puntmonster	-

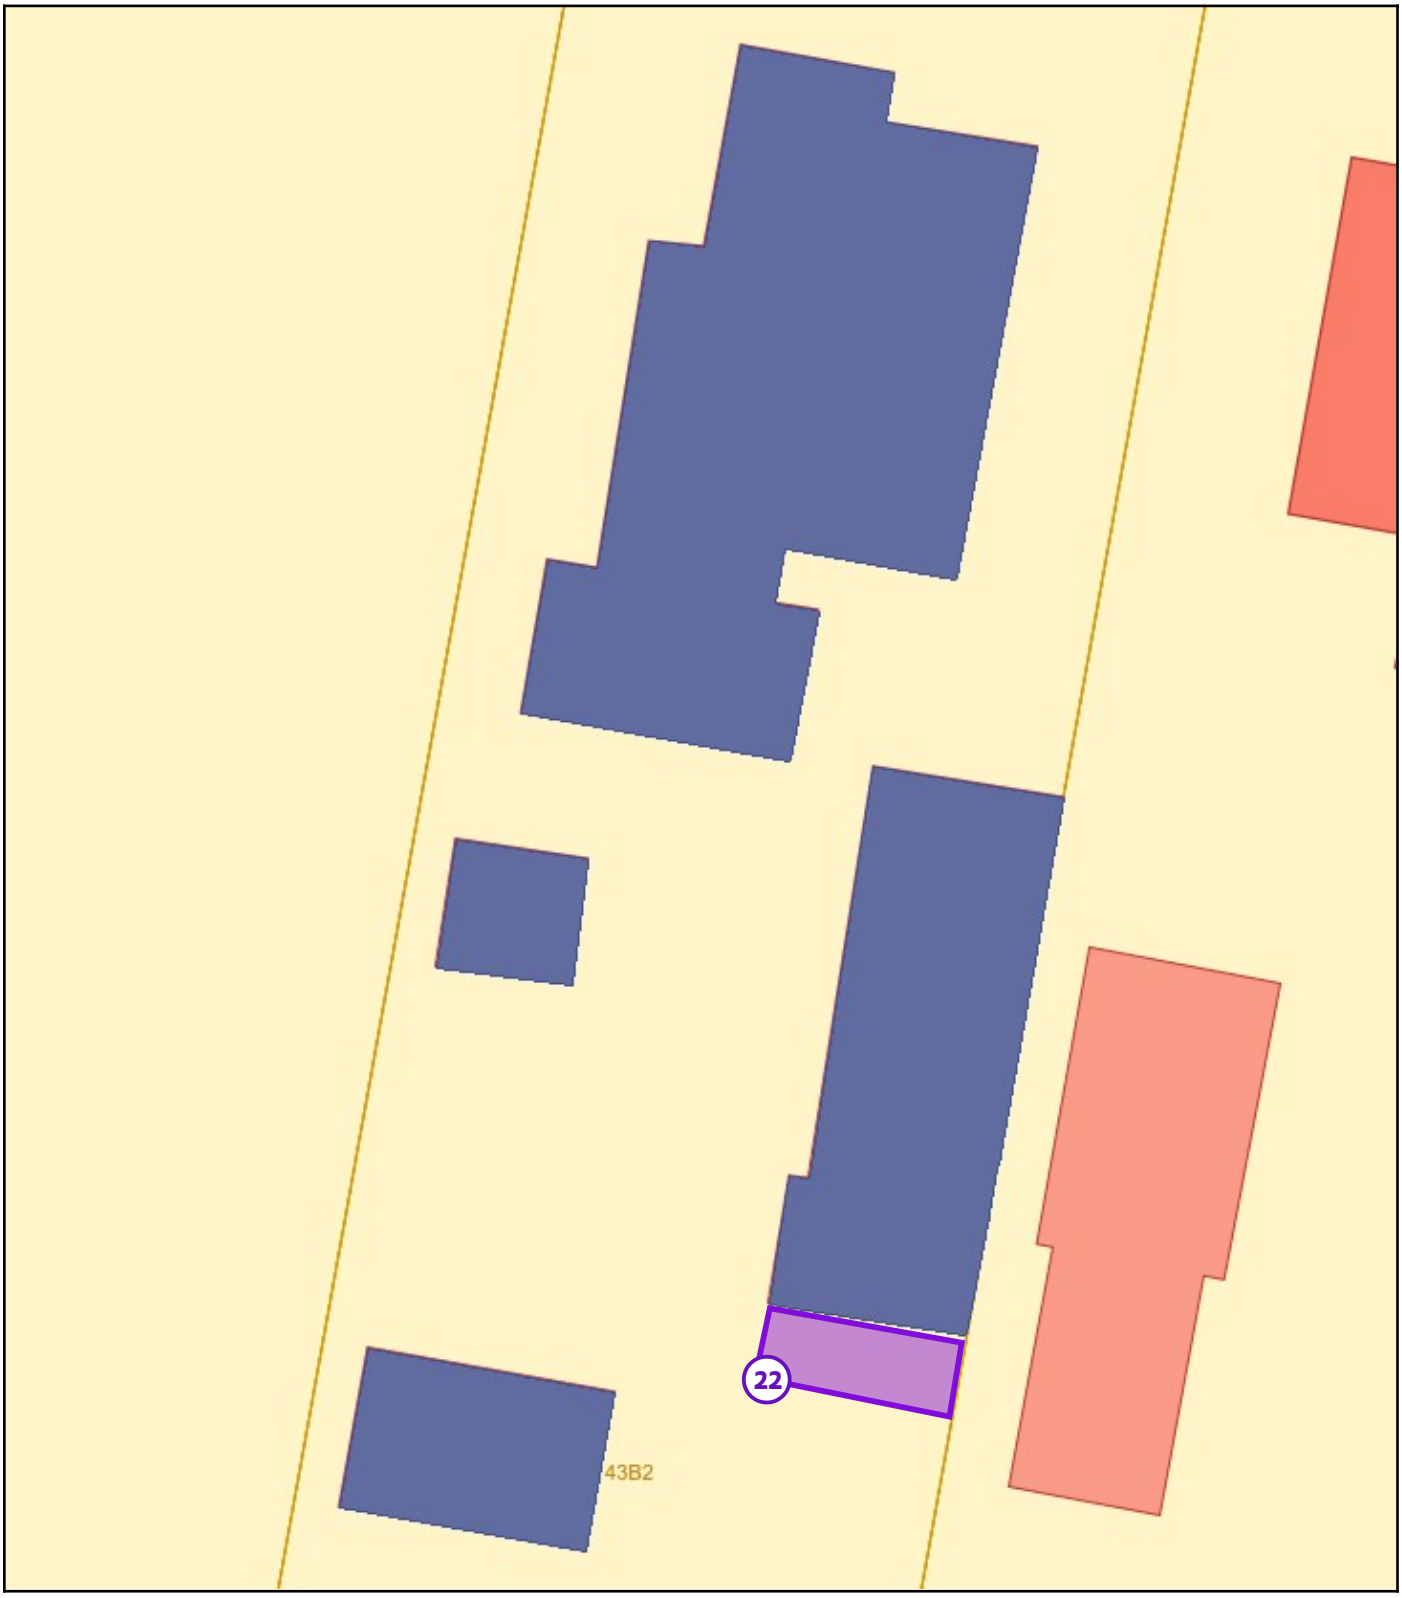
Plan 5.1: Afdruipzones/afvloeizones

22. Afdruipzone dak aanbouw aan vrijstaande garage	Afdruipzone/afvloeizone	-

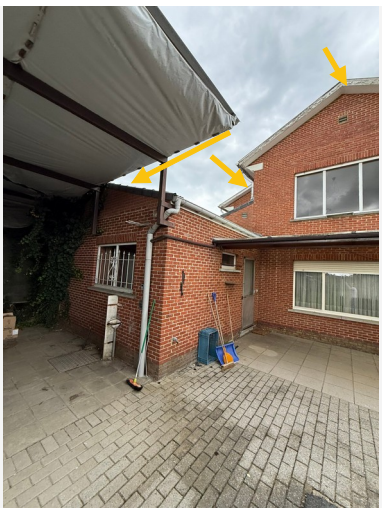
Fiche 1: Nok leien dak

Conclusie

Het asbestmateriaal valt onder de mijlpaal van 2034.

Eindbeoordeling materiaalrisico	Laag materiaalrisico en/of verlaagde kans op vezelvrijgave

Gebondenheid	Categorie 1: hechtgebonden in oorsprong
Asbestsoort (vezeltype)	Crocidoliet aanwezig
Asbestconcentratie	Laag (< 50%)
Afschermingsgraad van het gehele materiaal	Geheel of deels vrij aan de buitenlucht, maar geen contact met binnenlucht
Toestand van het materiaal	Licht beschadigd, licht verweerd. Intacte calciumsilicaatplaat of materiaal met categorie 3-gebondenheid

Beschrijving	Nok leien dak
Omgeving	Buiten
Primaire drager	Schuin dak
Asbestmateriaal	Dak- en gevelbekleding - Nok, windveer, boeiboord
Bindmiddel van asbestmateriaal	Cement
Gebondenheid op basis van bindmiddel	Hecht
Hoeveelheid (oppervlakte - aantal)	• 6,00 m^2 - 1 stuk
Totale oppervlakte	6,00 m^2
Eenvoudig bereikbaar	Ja
Bevestigingswijze	• Onbekend
Identificatiemethode	De asbestdeskundige beoordeelt het materiaal als asbestverdacht en dus asbesthoudend, en dit zonder monstername. Motivatie: Er is een onderzoeksbeperking die monstername verhindert; De ruimte of het materiaal bevindt zich hoger dan 3,5 meter vanaf een vaste ondergrond.
Destructieve handeling voor identificatie	Nee
Opmerking	Oppervlakte bij benadering. Exacte opmeting is nodig om juiste offerte op te vragen voor sanering.

Verwijderen

- Zorg voor een veilig beheer. Vermijd het beschadigen van het asbestmateriaal. Controleer de toestand jaarlijks op wijzigingen.
- Hemelwater dat afspoelt van asbestcement daken of gevels kan asbestdeeltjes bevatten. Gebruik het enkel voor gesloten circuits (bv. spoelen toiletten). Reinig na het vervangen van het dak of de gevel de dakgoten en regenwaterput of -ton om asbesthoudend sediment of slib te verwijderen
- Voer bijkomende staalname(s) uit.

De toepassing voorzichtig en intact demonteren met handgereedschap. Niet breken, zagen, boren, slijpen of schuren en niet gooien. Vezelvrijgave en stofvorming maximaal beperken.

Het asbestafval intact houden, dubbel en luchtdicht verpakken en afzonderlijk afvoeren. Bij doe-het-zelfverwijdering kan het afval naar het gemeentelijk recyclagepark worden gebracht, mits voldaan wordt aan de lokale aanvaardingsvoorwaarden.

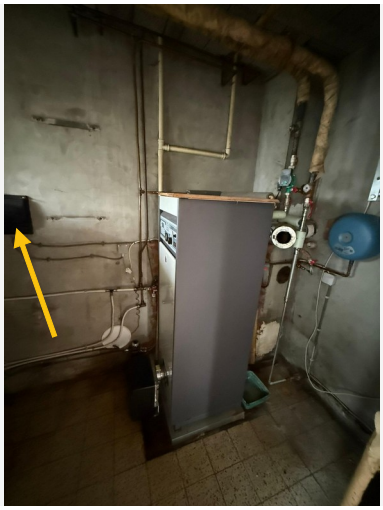
Fiche 5: Bakeliet toepassing in stooklokaal

Het asbestmateriaal valt onder de mijlpaal van 2040.

Eindbeoordeling materiaalrisico	Zeer laag materiaalrisico en/of zeer lage kans op vezelvrijgave

Gebondenheid	Categorie 1: hechtgebonden in oorsprong
Asbestsoort (vezeltype)	Crocidoliet aanwezig
Asbestconcentratie	Laag (< 50%)
Afschermingsgraad van het gehele materiaal	Alleen randen, niet afgeschermd, maar geen contact met binnenluchtstromen
Toestand van het materiaal	Onbeschadigd, niet verweerd

Beschrijving	Bakeliet toepassing in stooklokaal
Omgeving	Binnen
Primaire drager	Communicatie en elektrische infrastructuur en uitrusting
Asbestmateriaal	Plaat, paneel, tablet - Type Bakeliet
Bindmiddel van asbestmateriaal	Kunststof of -hars
Gebondenheid op basis van bindmiddel	Hecht
Hoeveelheid (oppervlakte - dikte - aantal)	• 0,50 m^2 - 5,00 cm - 1 stuk
Totaal volume	0,025 m^3
Eenvoudig bereikbaar	Ja
Bevestigingswijze	• Onbekend
Identificatiemethode	De asbestdeskundige beoordeelt het materiaal als asbestverdacht en dus asbesthoudend, en dit zonder monstername. Motivatie: De monstername brengt andere schade aan dan schade die inherent is aan de monstername.
Destructieve handeling voor identificatie	Nee

Zorgvuldig beheren

- Zorg voor een veilig beheer. Vermijd het beschadigen van het asbestmateriaal. Controleer de toestand jaarlijks op wijzigingen.
- Voer bijkomende staalname(s) uit.

De toepassing voorzichtig en intact demonteren met handgereedschap. Niet breken, zagen, boren, slijpen of schuren en niet gooien. Vezelvrijgave en stofvorming maximaal beperken.

Het asbestafval intact houden, dubbel en luchtdicht verpakken en afzonderlijk afvoeren. Bij doe-het-zelfverwijdering kan het afval naar het gemeentelijk recyclagepark worden gebracht, mits voldaan wordt

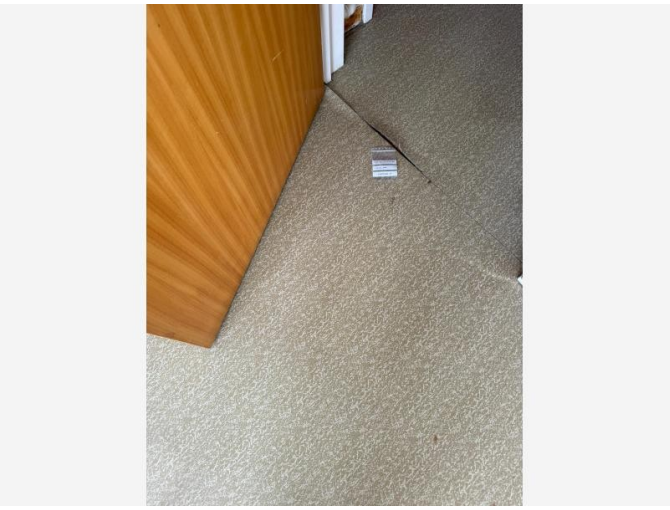
Fiche 15: Vinyl kaki 1ste verdieping

Geen asbest

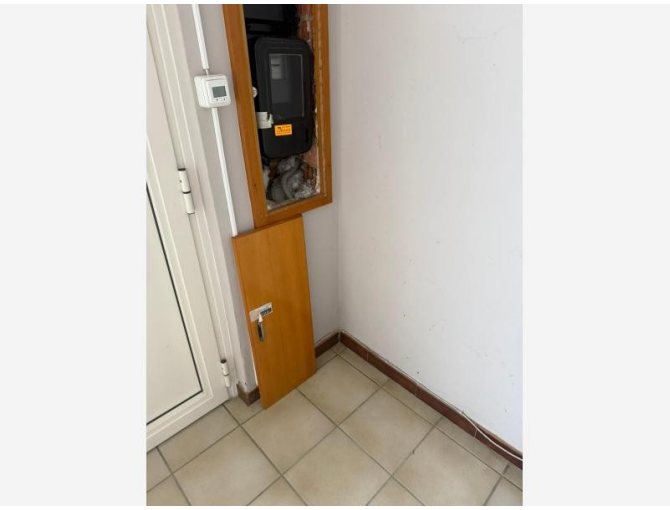
Fiche 16: Pleisterwerk wanden

Geen asbest

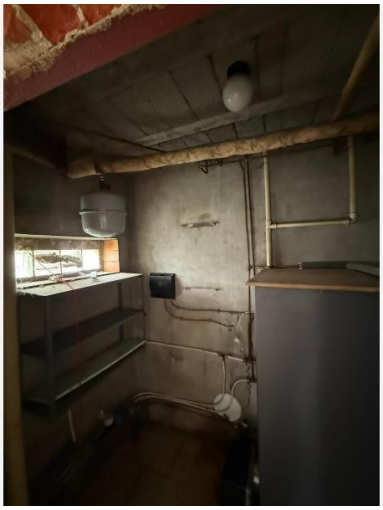
Fiche 21: Cement wand stooklokaal

Geen asbest
