Asbestinventarisattest

Driesstraat 194, 1861 Meise

Attestnummer : **20260918-000398.000**
Uitgegeven op : **18.09.2026**
Geldig tot : **18.09.2031**

Niet-asbestveilig

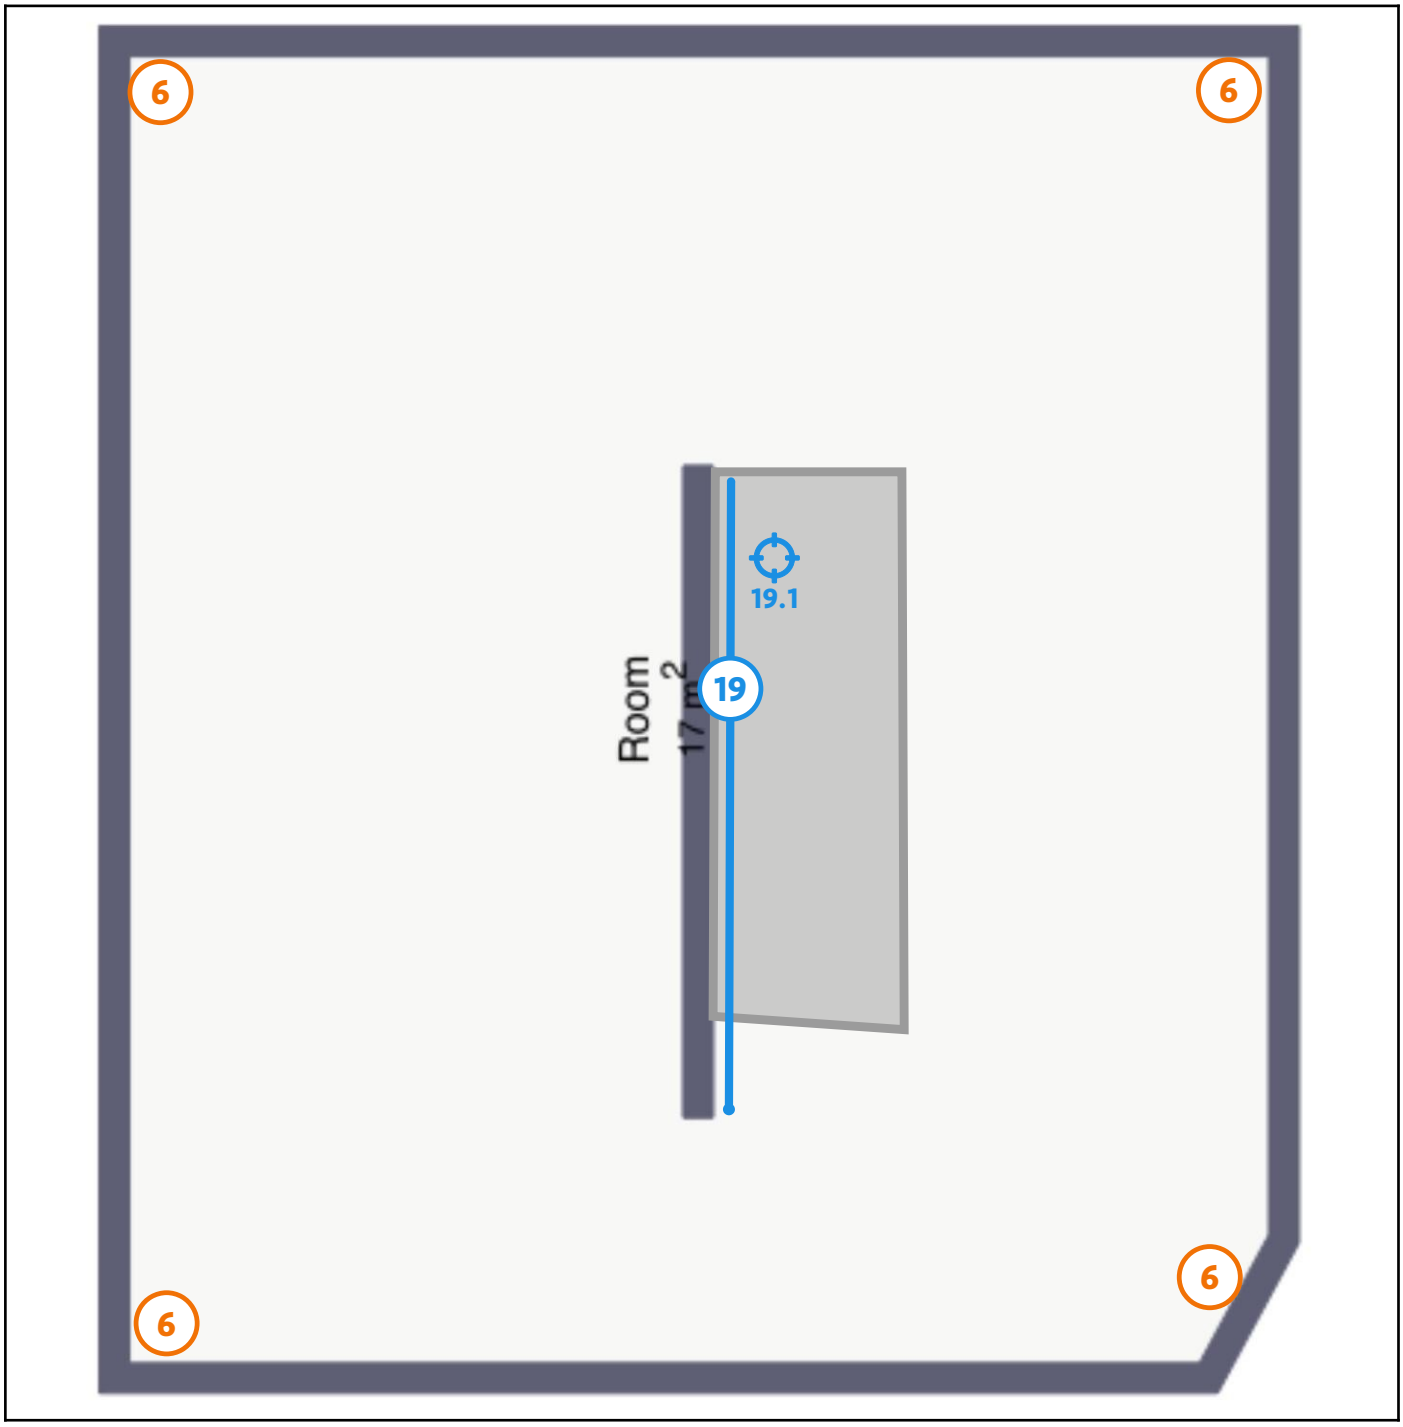
Plan 1.1: Kelder

Beschrijving	Type	Actie
6. Cementbuizen kelder	Asbestmateriaal	Maatregelen nemen
19. Pleisterwerk muren	Geen asbest	-

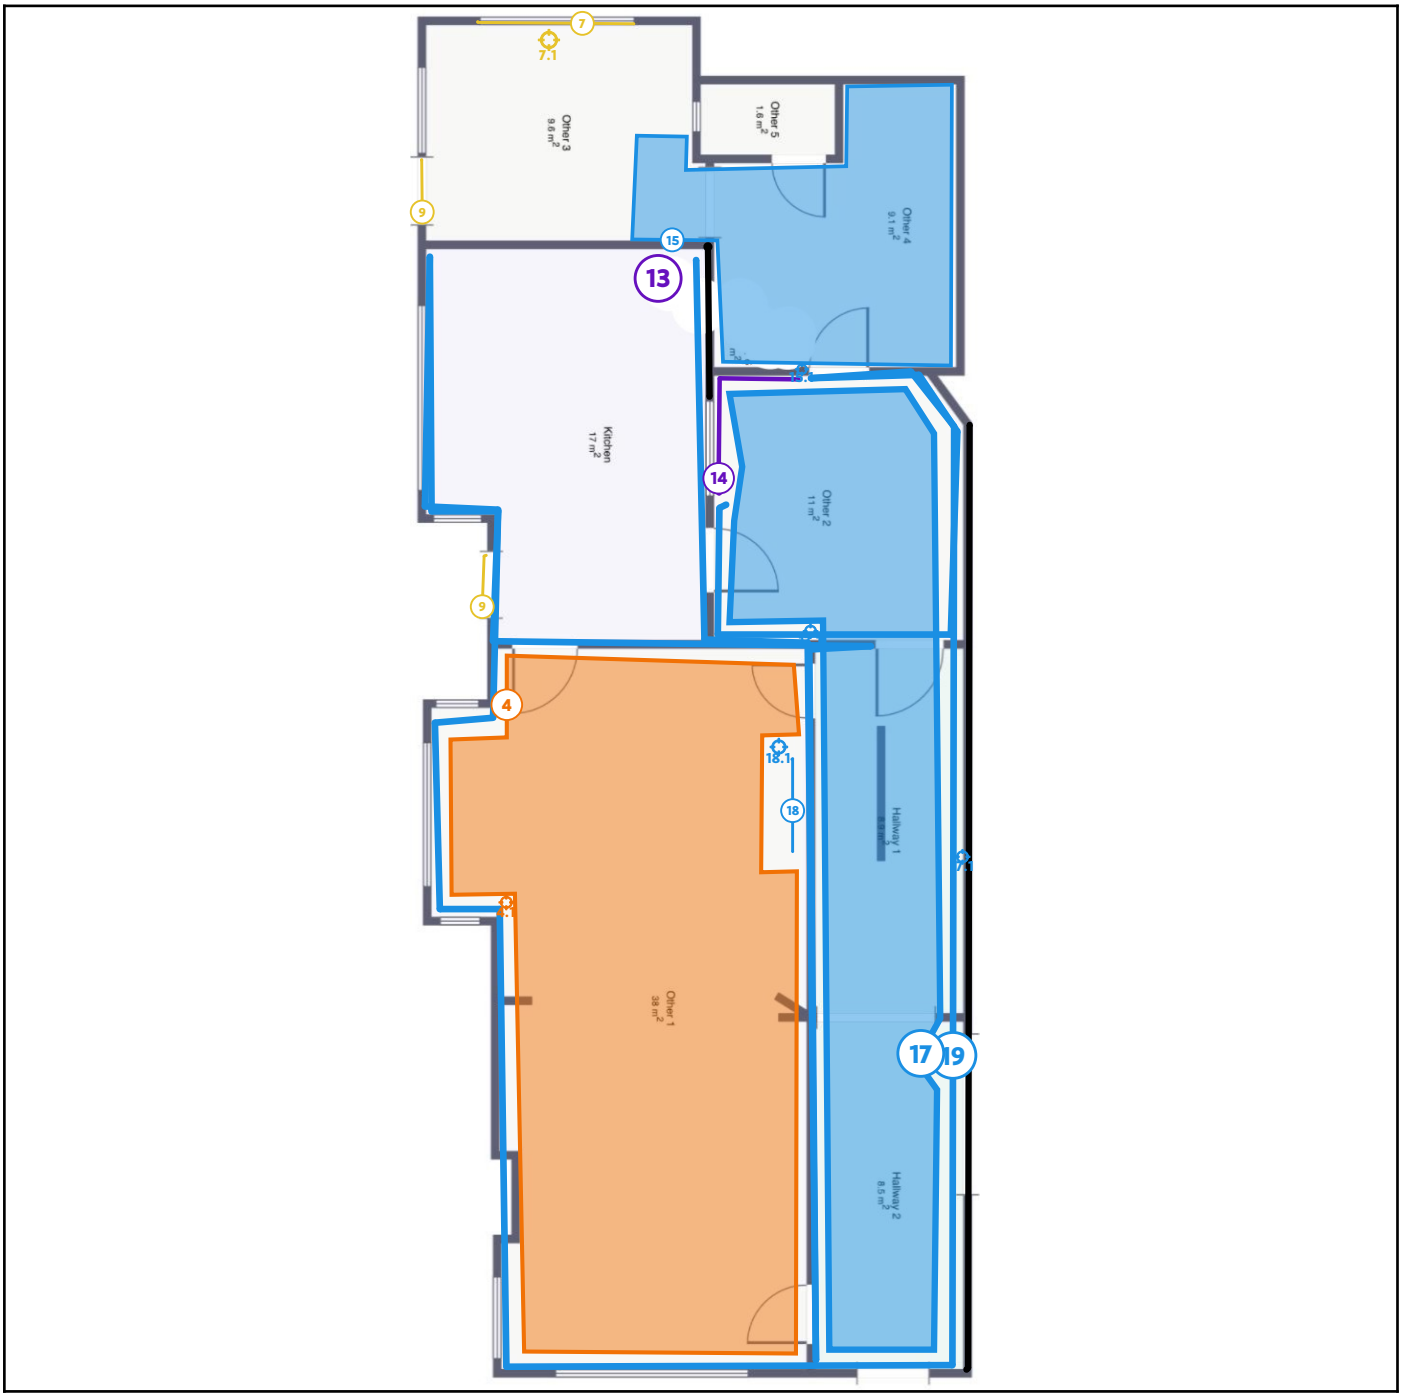
Plan 1.2: Gelijkvloers

Beschrijving	Type	Actie
4. Vinylvloerbekleding woonkamer	Asbestmateriaal	Verwijderen
4.1 Code: VIN WK	Puntmonster	-

7. Stopverf ramen koterijen	Asbestmateriaal	Zorgvuldig beheren
7.1 Code: SV	Puntmonster	-
9. Glasal deurpanelen	Asbestmateriaal	Zorgvuldig beheren
13. Kachel keuken	Advies	-
14. Lijmlaag achter wandtegels	Advies	-
15. Vinylvloerbekleding stookruimte	Geen asbest	-
15.1 Code: VIN SR	Puntmonster	-
17. Pleisterwerk plafonds	Geen asbest	-
17.1 Code: PLPL	Mengmonster	-
18. Massal openhaard woonkamer	Geen asbest	-
18.1 Code: MASSAL	Puntmonster	-
19. Pleisterwerk muren	Geen asbest	-

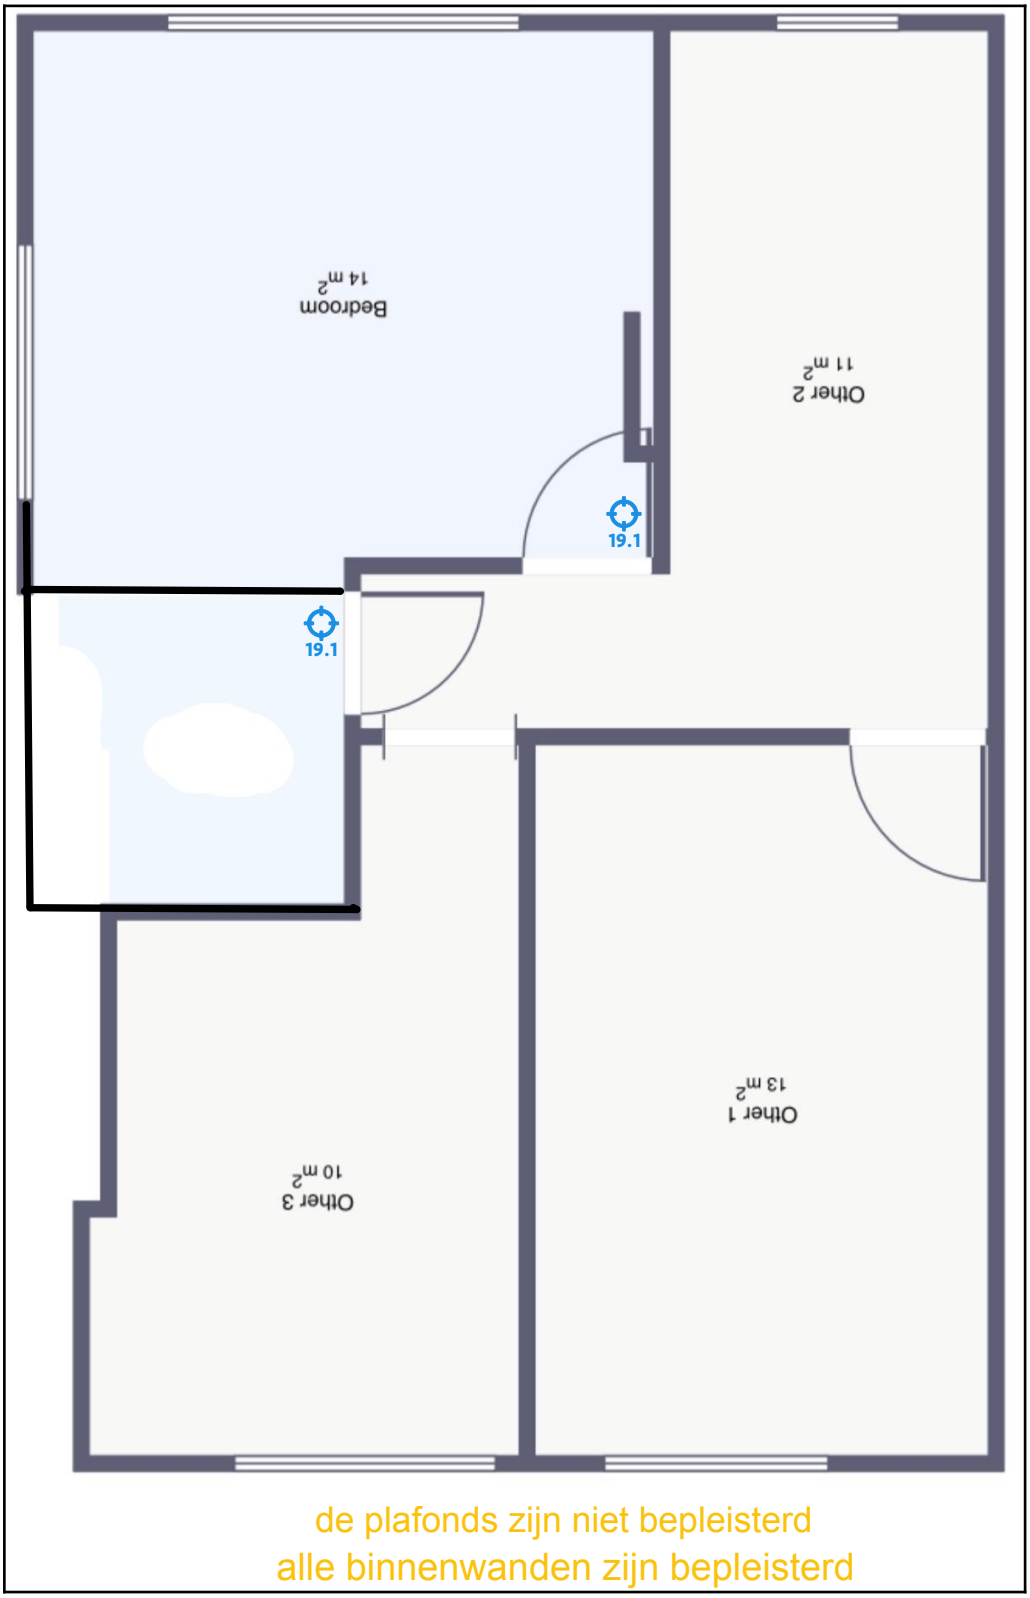
Plan 1.3: 1ste verdiep

17. Pleisterwerk plafonds	Geen asbest	-
19. Pleisterwerk muren	Geen asbest	-
19.1 Code: PLM	Mengmonster	-

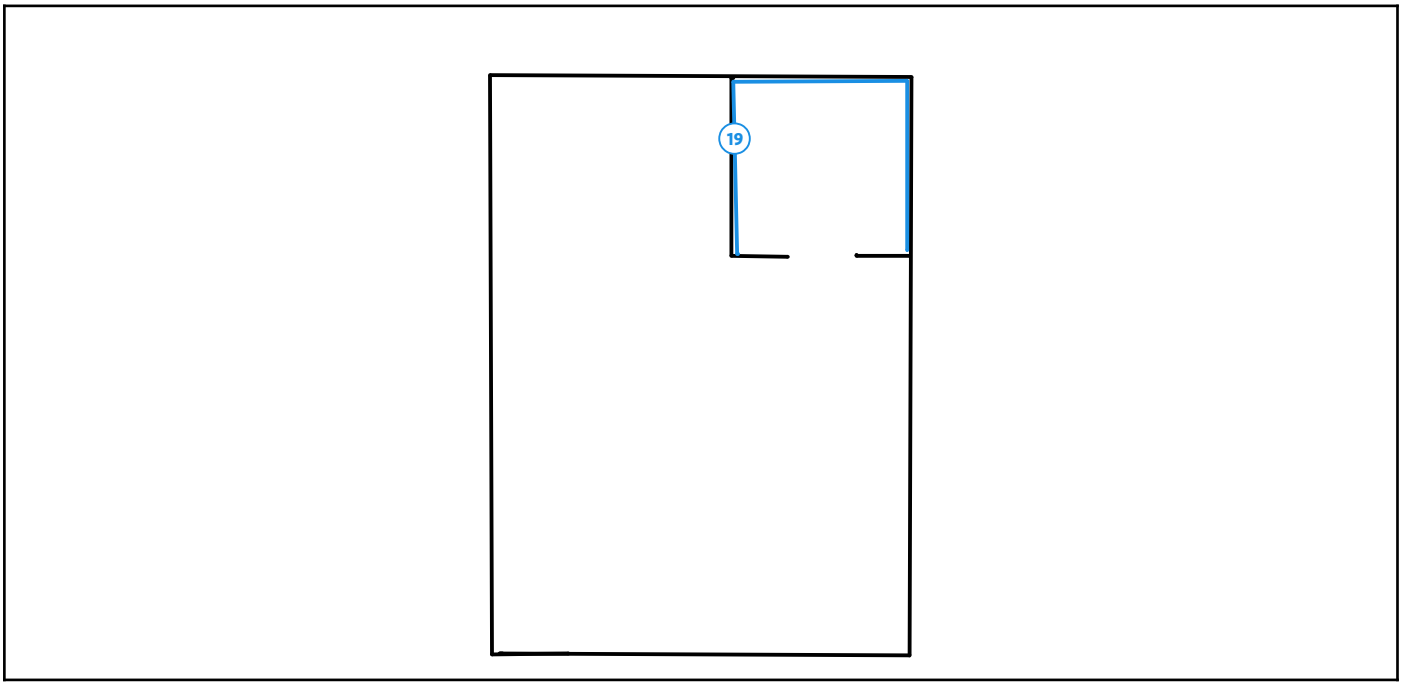
Plan 1.4: Zolder

Beschrijving	Type	Actie
19. Pleisterwerk muren	Geen asbest	-

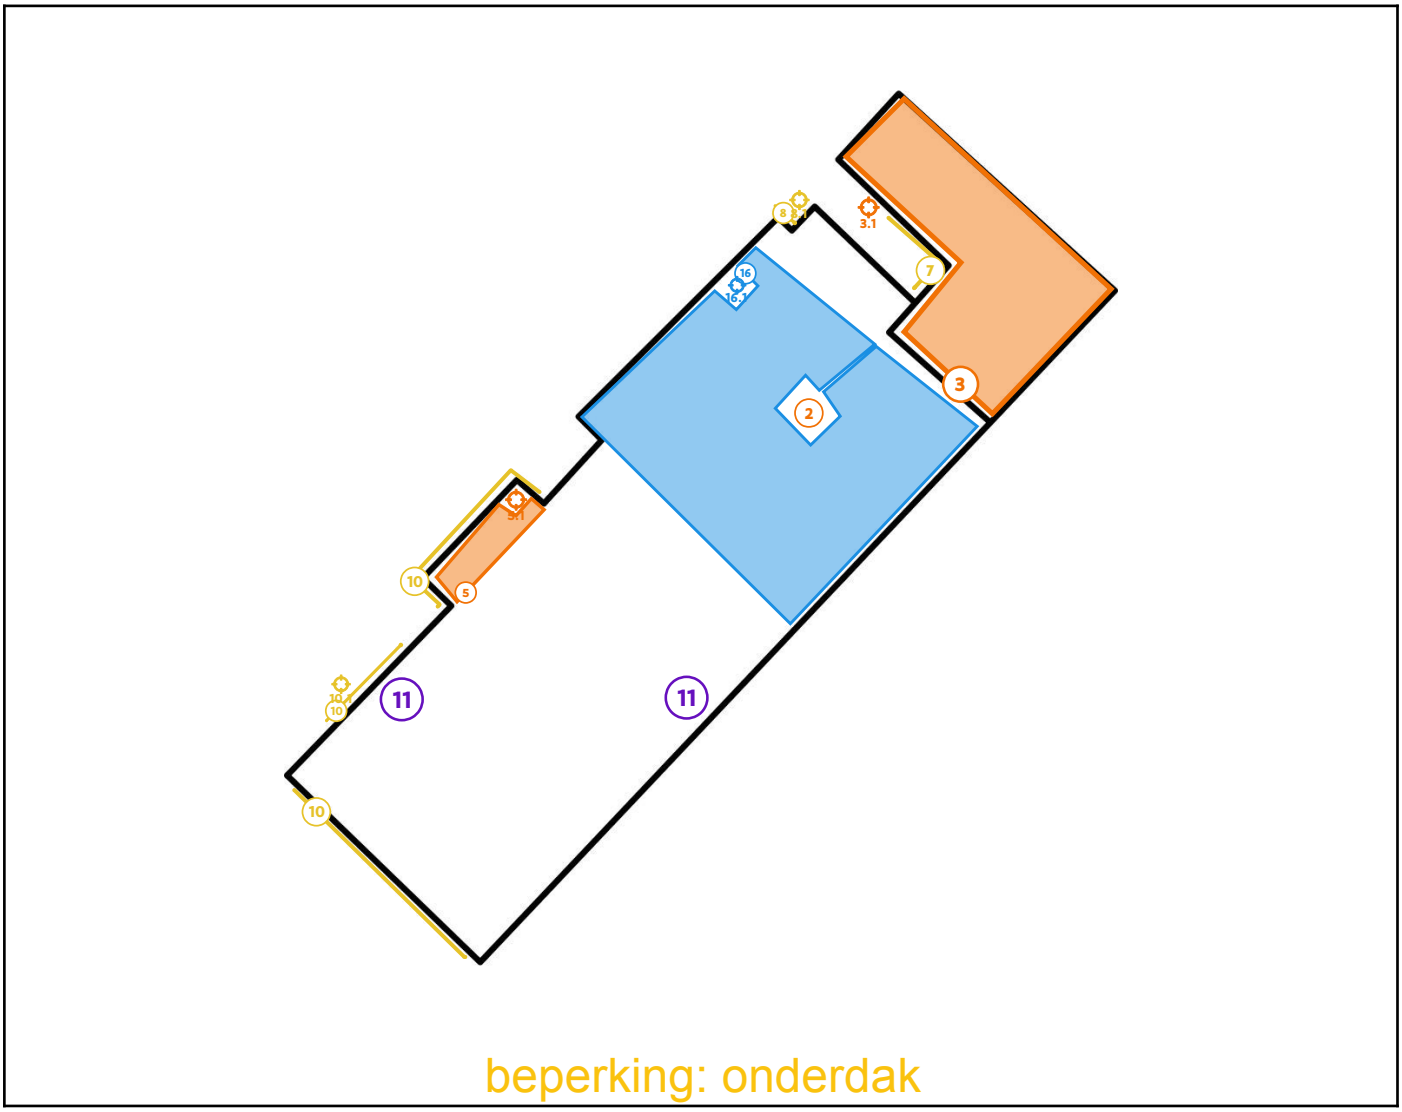
Plan 1.5: Bovenaanzicht

Beschrijving	Type	Actie
2. Schouwbuis	Asbestmateriaal	Verwijderen
3. Golfplaten dak koterijen	Asbestmateriaal	Verwijderen
3.1 Code: GP	Puntmonster	-
5. Leien afdak	Asbestmateriaal	Verwijderen
5.1 Code: LEI	Puntmonster	-
7. Stopverf ramen koterijen	Asbestmateriaal	Zorgvuldig beheren

8. Cementplaat achtergevel	Asbestmateriaal	Zorgvuldig beheren
8.1 Code: PLAAT	Puntmonster	-
10. Afdichtingskit ramen	Asbestmateriaal	Zorgvuldig beheren
10.1 Code: KIT	Puntmonster	-
11. Binnenzijde gemetselde schouwen	Beperking	-
12. Onderdak	Beperking	-
16. Roofing plat dak	Geen asbest	-
16.1 Code: ROOF	Puntmonster	-

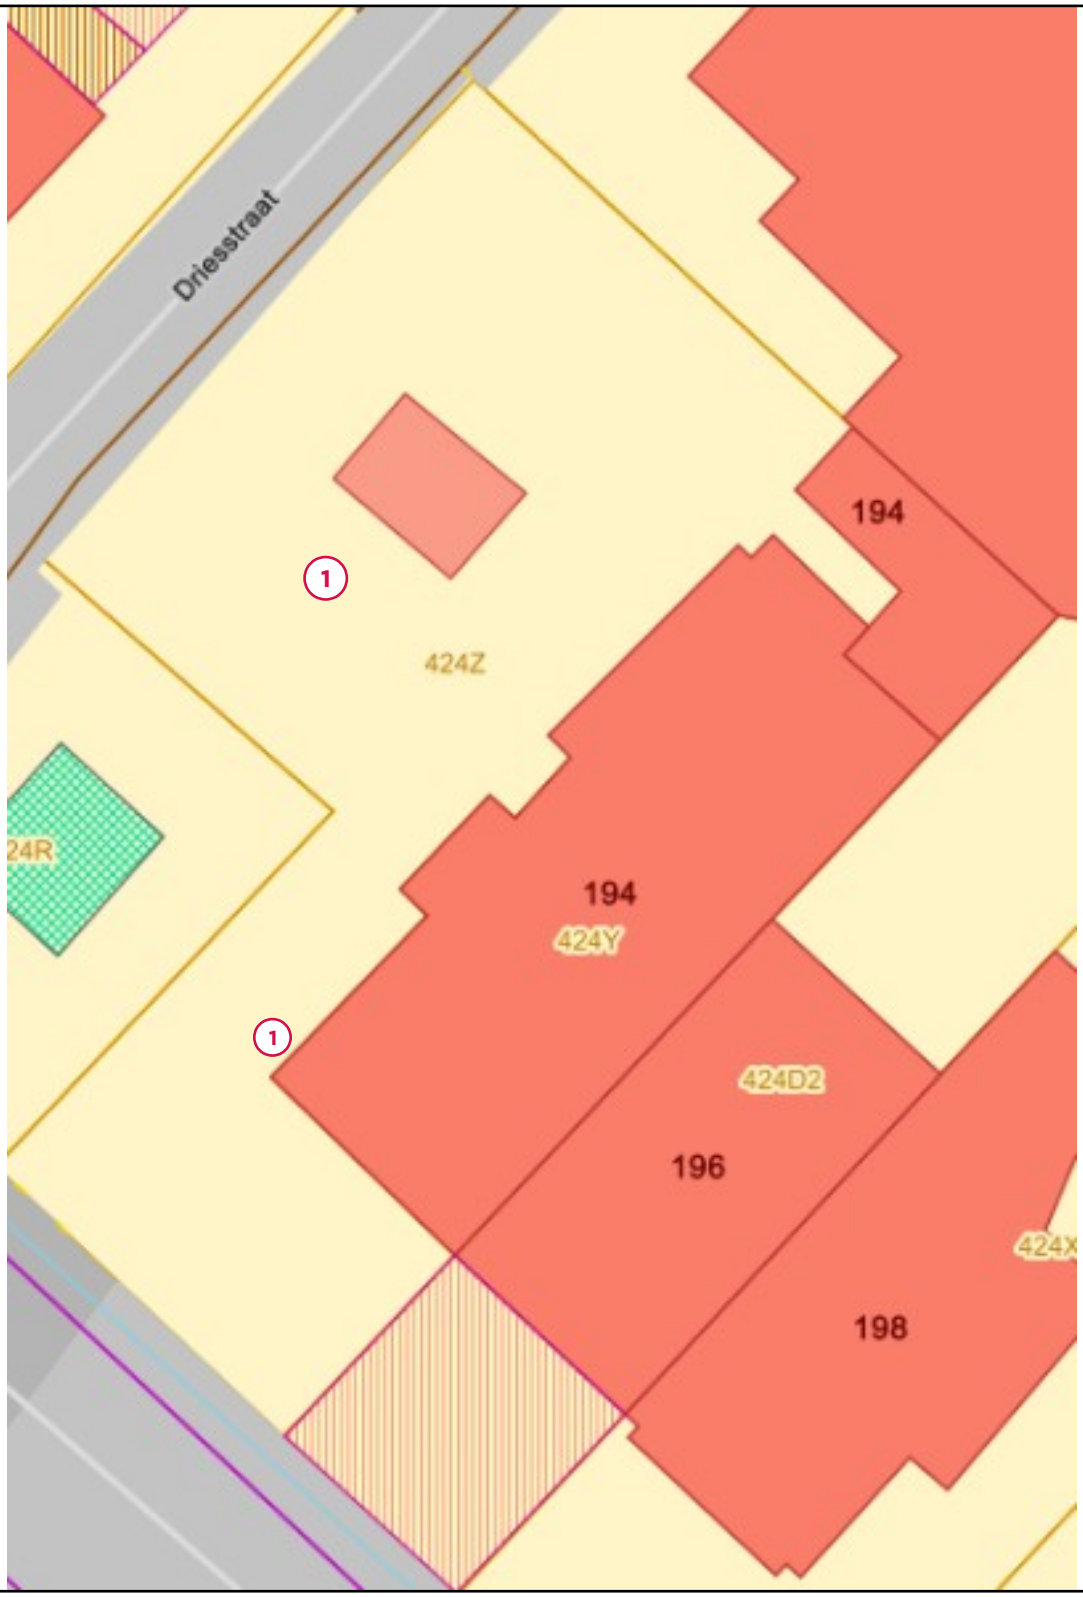
Plan 3.1: Vaststellingen buiten de constructies

1. Residu golfplaten	Asbestmateriaal	Dringend verwijderen

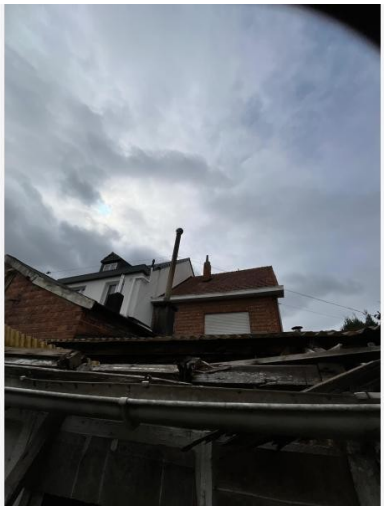
Fiche 2: Schouwbuis

Het asbestmateriaal valt onder de mijlpaal van 2034.

Eindbeoordeling materiaalrisico	Verhoogd materiaalrisico en/of verhoogde kans op vezelvrijgave

Gebondenheid	Categorie 1: hechtgebonden in oorsprong
Asbestsoort (vezeltype)	Crocidoliet aanwezig
Asbestconcentratie	Laag (< 50%)
Afschermingsgraad van het gehele materiaal	Geheel of deels vrij aan de buitenlucht, maar geen contact met binnenlucht
Toestand van het materiaal	Matig beschadigd, matig verweerd

Beschrijving	Schouwbuis
Omgeving	Buiten
Primaire drager	Plat dak
Asbestmateriaal	Rookgaskanaal
Bindmiddel van asbestmateriaal	Cement
Gebondenheid op basis van bindmiddel	Hecht
Hoeveelheid (lengte - omtrek - dikte - aantal)	• 3,00 m - 60,00 cm - 1,00 cm - 1 stuk
Totaal volume	0,018 m^3
Eenvoudig bereikbaar	Ja
Bevestigingswijze	• Verlijmd, ingegoten, versmeerd
Identificatiemethode	De asbestdeskundige beoordeelt het materiaal als asbestverdacht en dus asbesthoudend, en dit zonder monstername. Motivatie: Er is een onderzoeksbeperking die monstername verhindert; De ruimte of het materiaal bevindt zich hoger dan 3,5 meter vanaf een vaste ondergrond.
Destructieve handeling voor identificatie	Nee
Opmerking	De hoeveelheid is geschat.

Verwijderen

- Zorg voor een veilig beheer. Vermijd het beschadigen van het asbestmateriaal. Controleer de toestand jaarlijks op wijzigingen.
- Voer bijkomende staalname(s) uit.

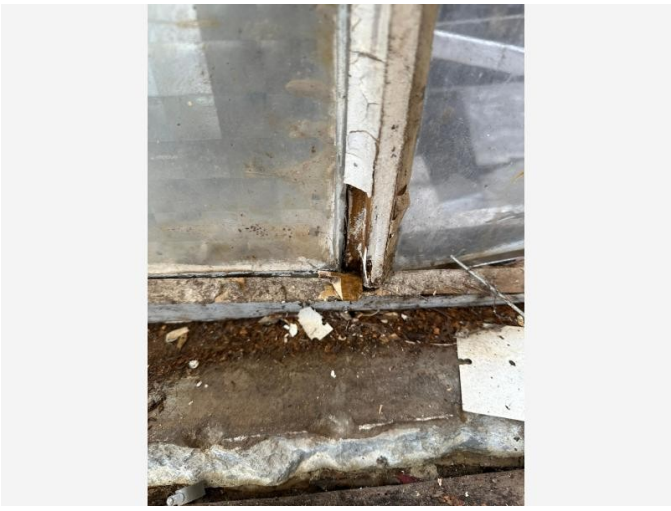
Overzichtsfoto

Asbestmateriaal

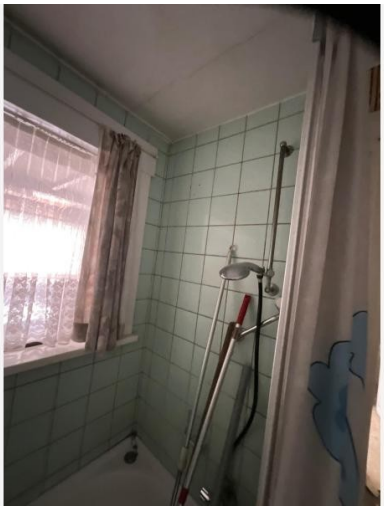
Situeringsfoto

Advies

Informatie over een materiaal dat de asbestdeskundige niet kan waarnemen of vaststellen

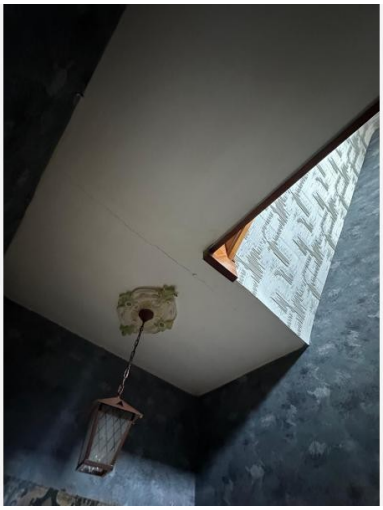
Fiche 17: Pleisterwerk plafonds

Geen asbest

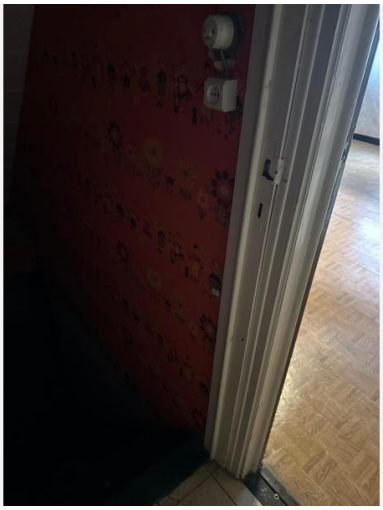
Fiche 19: Pleisterwerk muren

Geen asbest

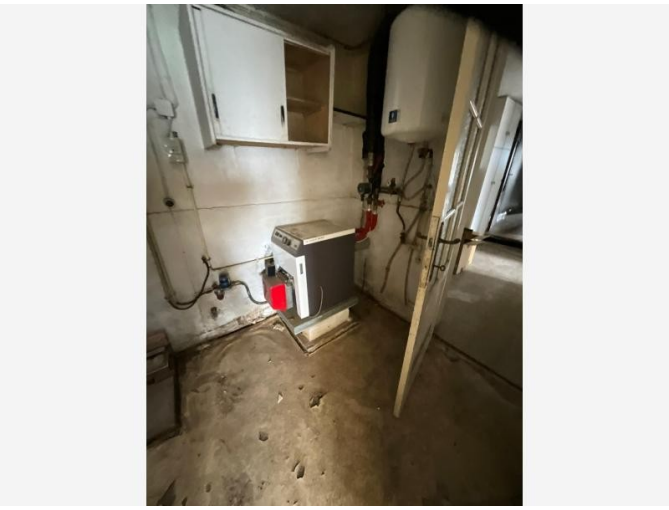
Beschrijving	Notitie	Terug te vinden op plannen
Fiche 20: Afdichtingen aan stookketel	-	-
