Asbestinventarisattest

Grimstedestraat 99/1, 2300 Turnhout

Attestnummer : **20261013-000296.000**
Uitgegeven op : **13.10.2026**
Geldig tot : **13.10.2036**

Asbestveilig (maar niet asbestvrij)

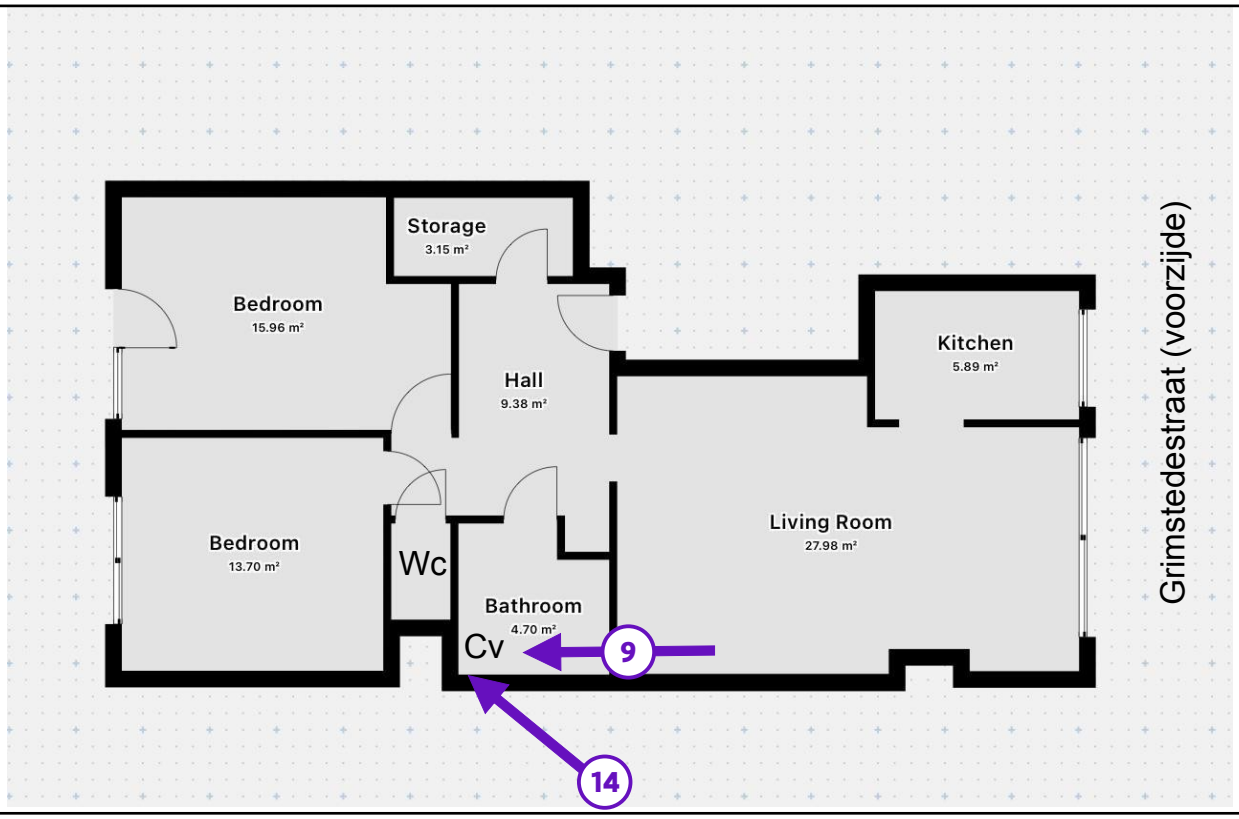
Plan 1.1: Grondplan

Beschrijving	Type	Actie
9. CV Ketel niet verdacht	Overige ruimte of materiaal	-
14. leidingisolatie (niet aanwezig)	Overige ruimte of materiaal	-

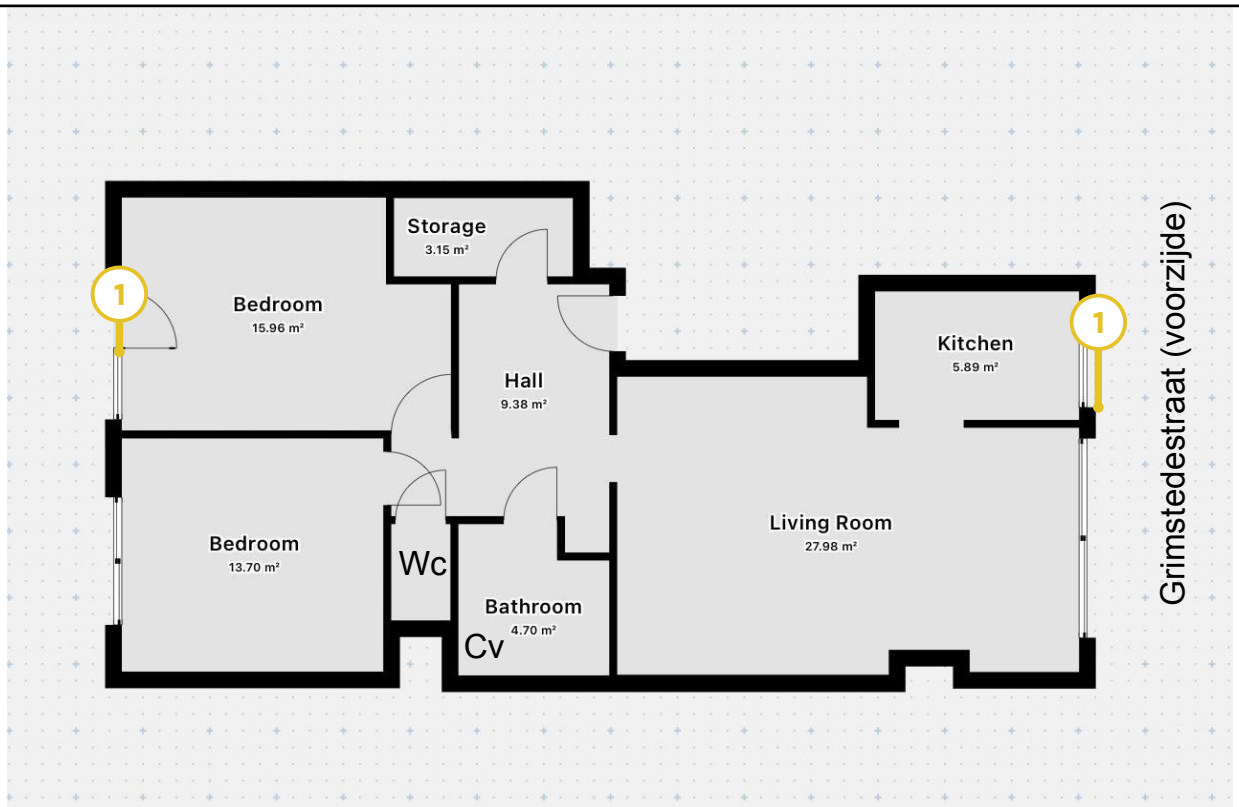
Plan 1.2: Grondplan

Beschrijving	Type	Actie
1. Glasal (visueel vastgesteld)	Asbestmateriaal	Zorgvuldig beheren

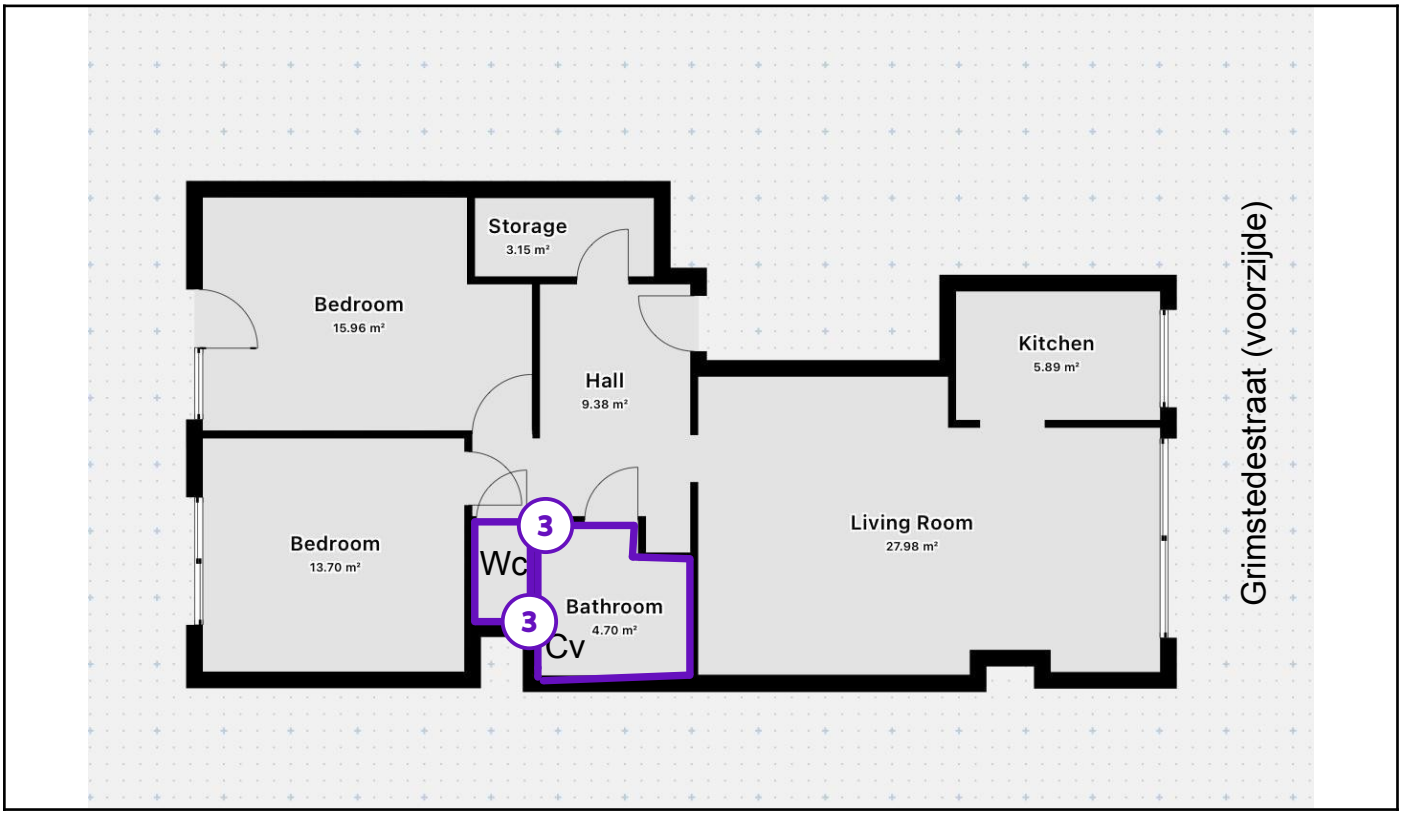
Plan 1.3: Grondplan

Beschrijving	Type	Actie
3. Tegellijm niet zichtbaar	Advies	-

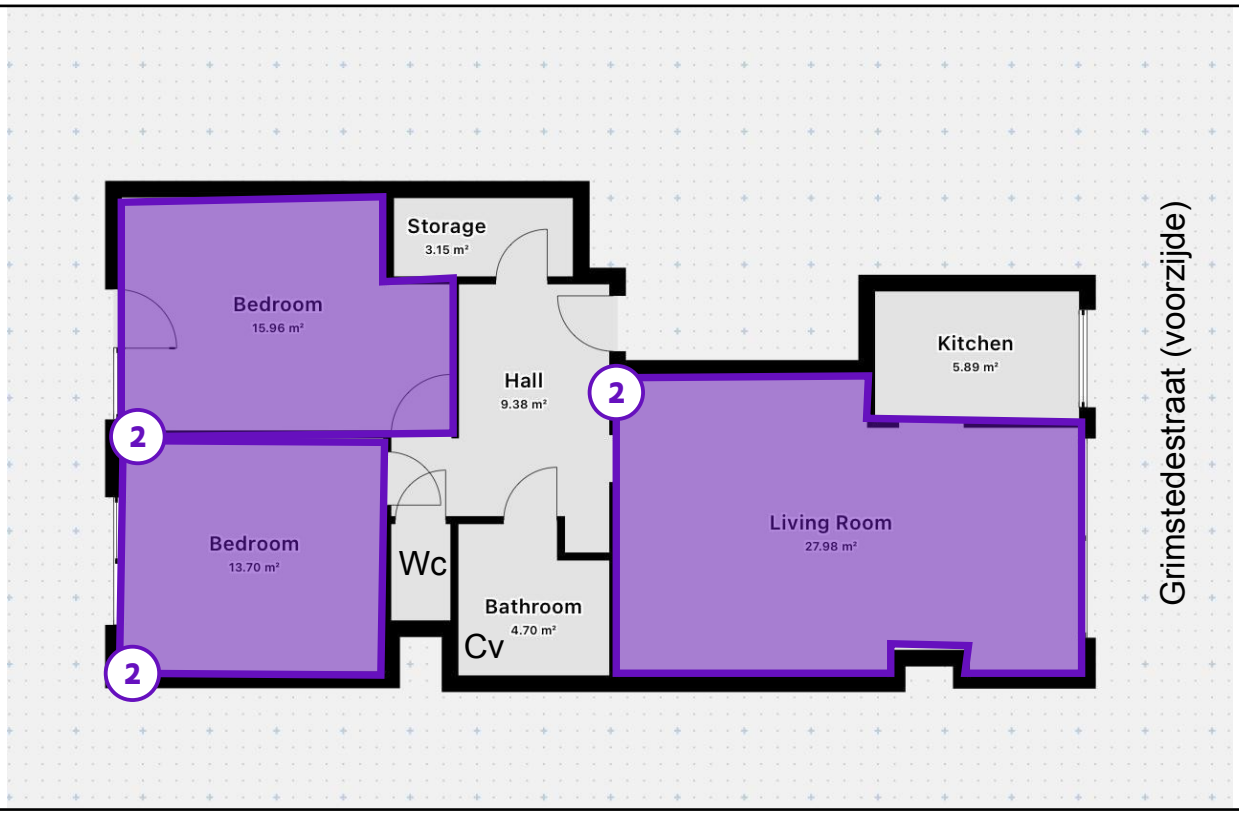
Plan 1.4: Grondplan

Beschrijving	Type	Actie
2. Vinylvloeren niet verdacht	Advies	-

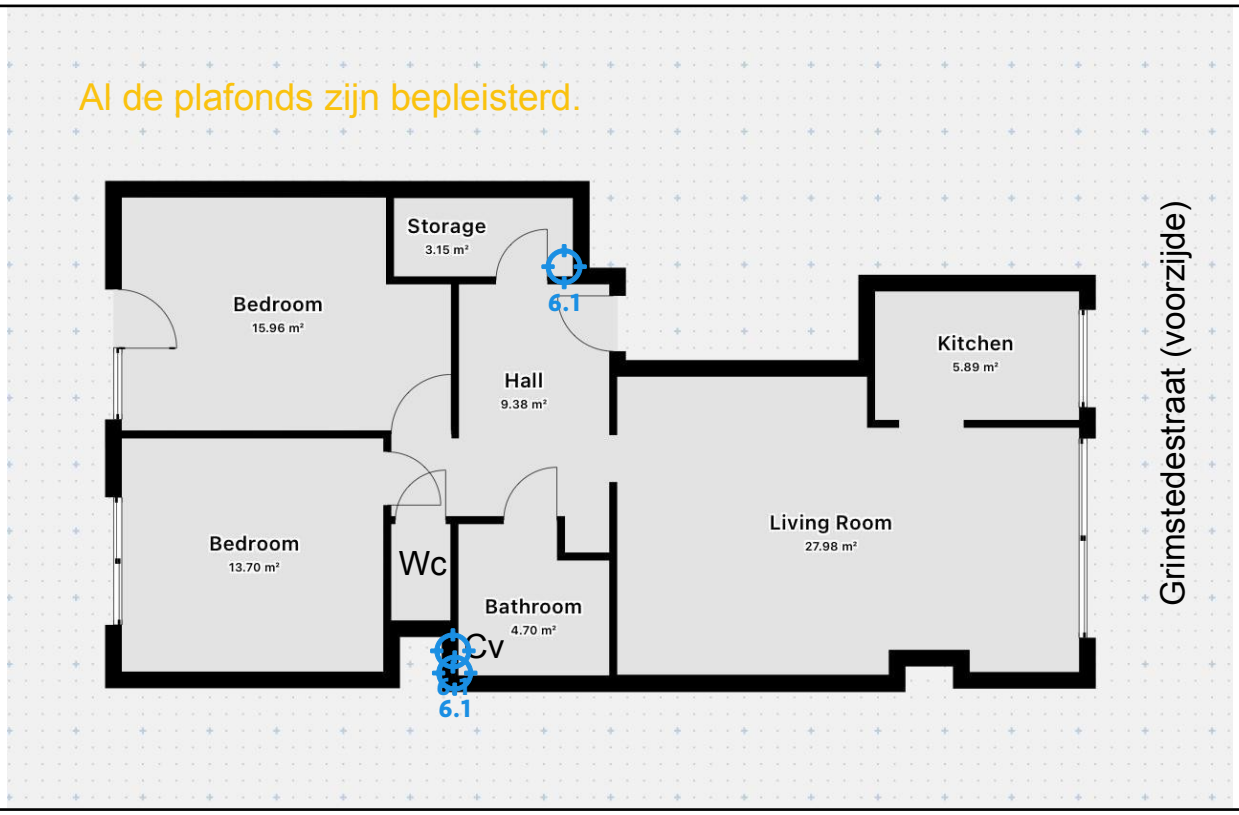
Plan 1.5: Grondplan

Beschrijving	Type	Actie
6. Plafondpleister	Geen asbest	-
6.1 Code: 2	Mengmonster	-

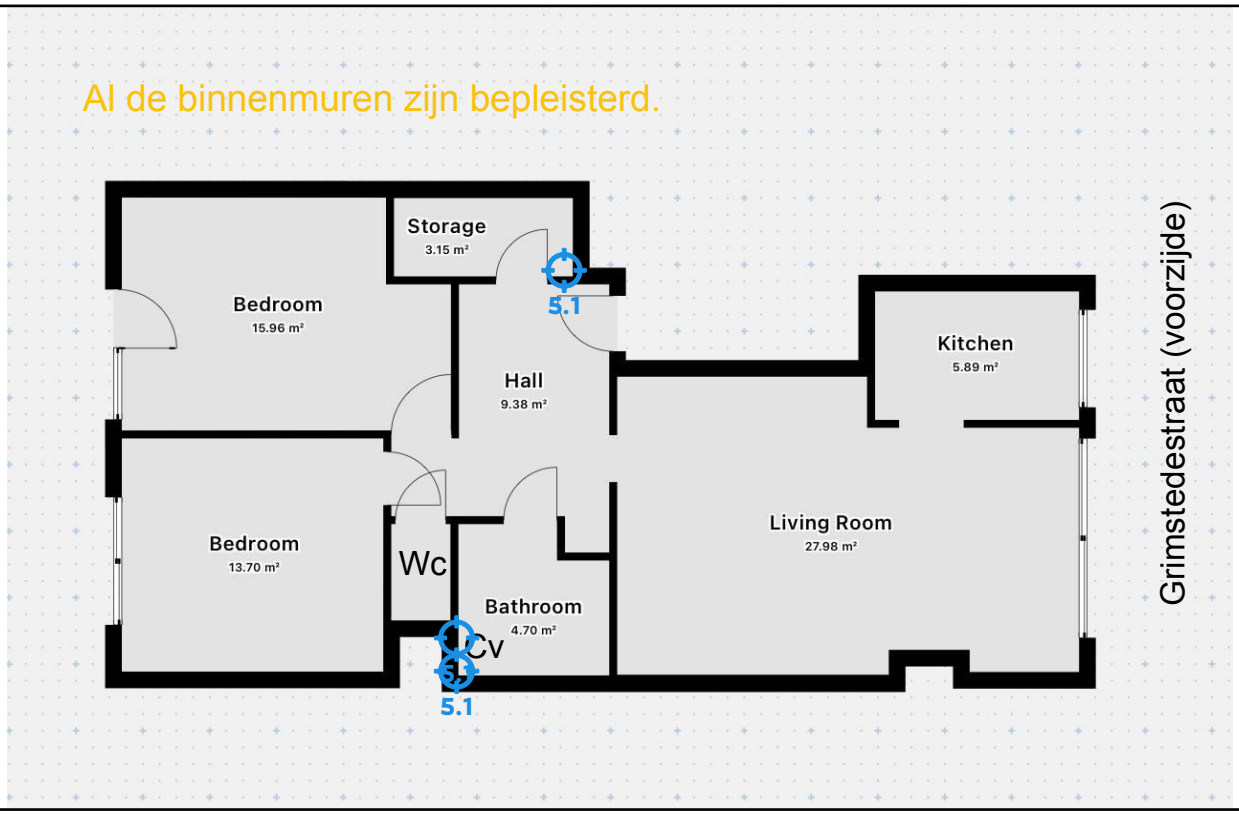
Plan 1.6: Grondplan

Beschrijving	Type	Actie
5. Muurpleister	Geen asbest	-
5.1 Code: 1	Mengmonster	-

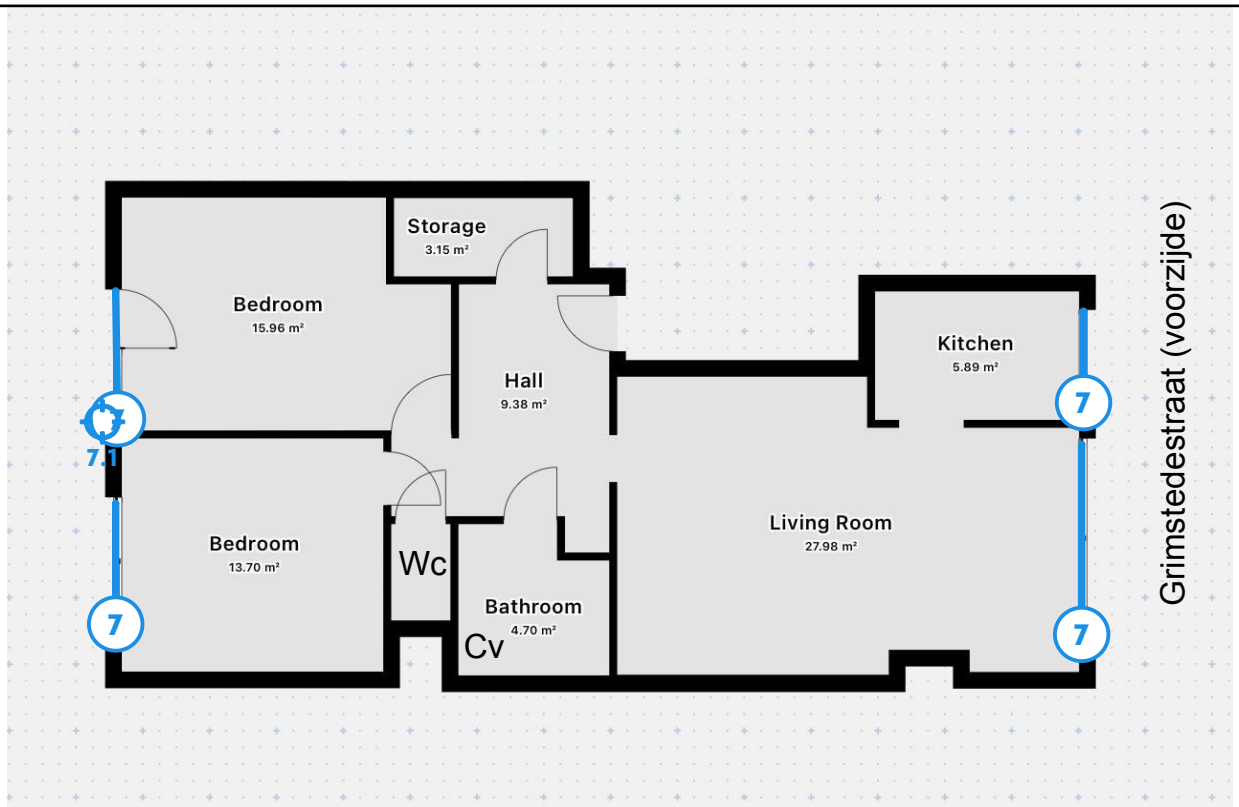
Plan 1.7: Grondplan

Beschrijving	Type	Actie
7. Kit kozijn-muur (met staalname) aluminium raam	Geen asbest	-
7.1 Code: 3	Puntmonster	-

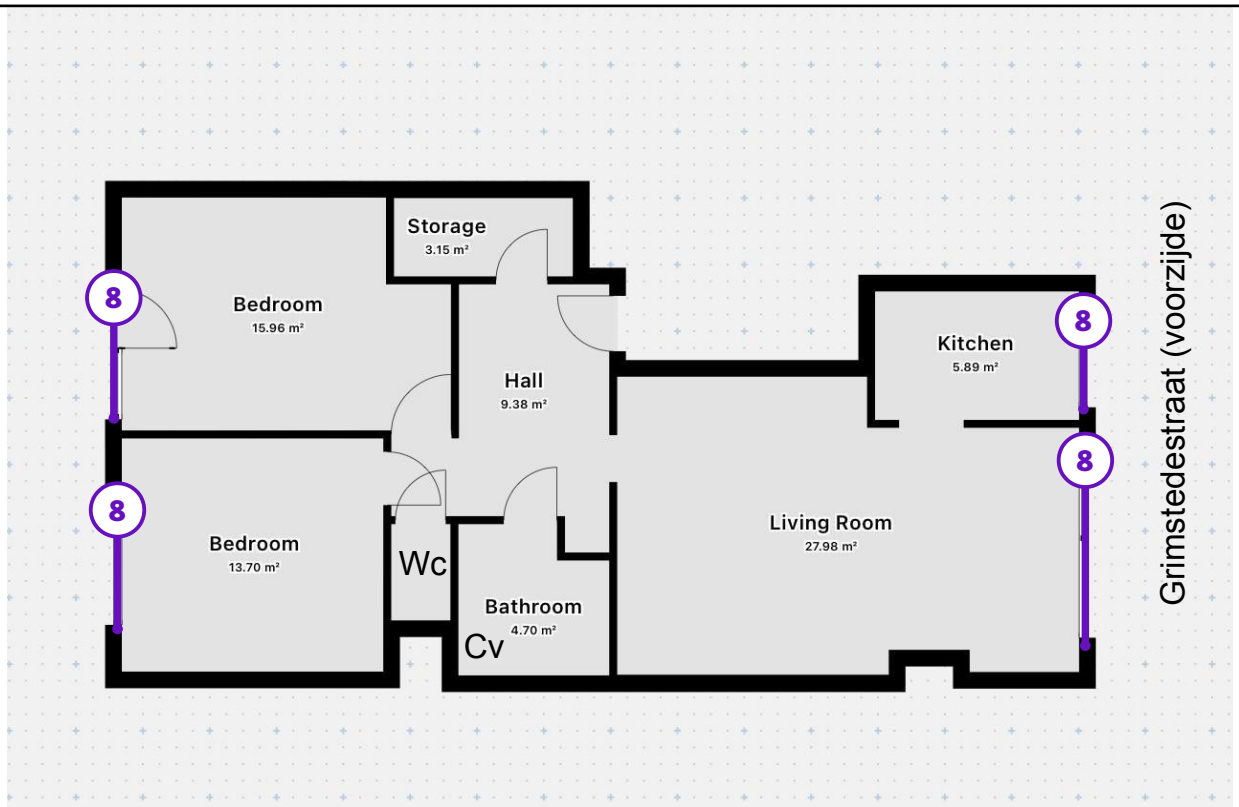
Plan 1.8: Grondplan

Beschrijving	Type	Actie
8. Kit kozijn - glas niet verdacht (visueel vastgesteld)	Overige ruimte of materiaal	-

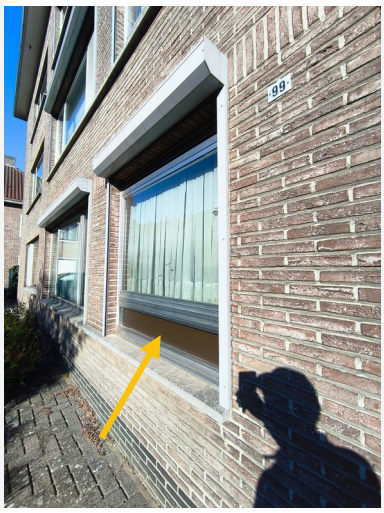
Fiche 1: Glasal (visueel vastgesteld)

Het asbestmateriaal valt onder de mijlpaal van 2040.

Eindbeoordeling materiaalrisico	Laag materiaalrisico en/of verlaagde kans op vezelvrijgave

Gebondenheid	Categorie 1: hechtgebonden in oorsprong
Asbestsoort (vezeltype)	Crocidoliet aanwezig
Asbestconcentratie	Laag (< 50%)
Afschermingsgraad van het gehele materiaal	Geheel of deels vrij aan de binnenlucht, maar geen contact met binnenluchtstromen
Toestand van het materiaal	Onbeschadigd, niet verweerd

- Zorg voor een veilig beheer. Vermijd het beschadigen van het asbestmateriaal. Controleer de toestand jaarlijks op wijzigingen.
- Voer bijkomende staalname(s) uit.

- Eenvoudige handelingen: mag via doe-het-zelf of door werknemer(s) met opleidingsattest eenvoudige handelingen
  Mag verwijderd worden via EH via doe-het zelf :

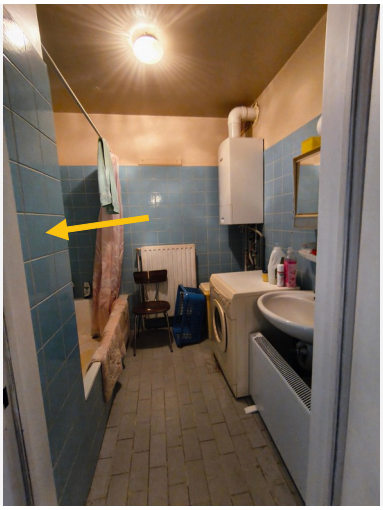
Fiche 3: Tegellijm niet zichtbaar

In het inspectieprotocol is een monstername van tegellijm verplicht om dit te identificeren als niet-asbesthoudend. Er waren geen facturen ter beschikking die bevestigen dat de tegels na 2001 waren geplaatst. Er waren geen bestaande beschadigingen aan de wandtegels om de lijm voldoende te kunnen inspecteren. Om dit af te toetsen is het aangewezen om bij eventuele renovatiewerken aan de tegels verder onderzoek/staalname te laten uitvoeren ter controle.

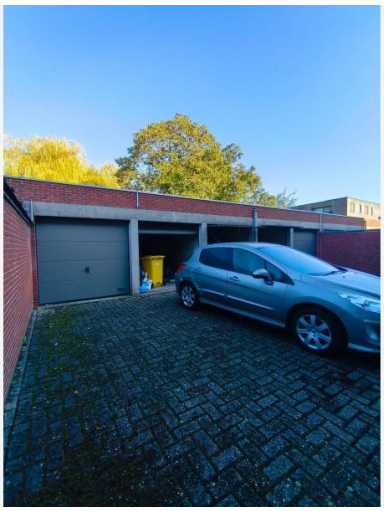
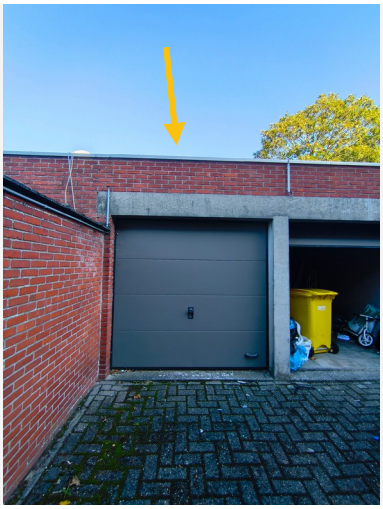
Fiche 4: Roofing plat dak garage behoort tot de gemeenschappelijke delen

Volgens het inspectieprotocol is een monstername van roofing verplicht om dit te identificeren als niet-asbesthoudend.

Roofing van een appartementsgebouw of garages in serie behoort tot de gemeenschappelijke delen.

De dakbedekking (roofing) zal gecontroleerd en beschreven worden in het asbestattest van de GD.

Bij werken of schade dit melden bij de gebouwbeheerder

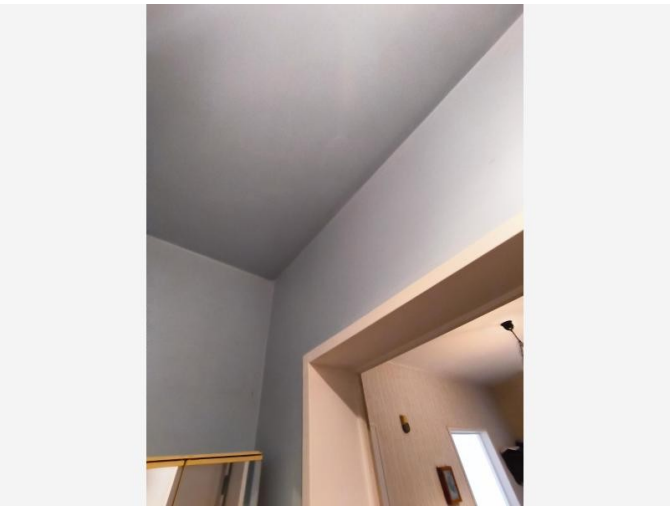
Fiche 6: Plafondpleister

Geen asbest

#	Type	Referentie	Resultaat
6.1	Mengmonster	2	Geen asbest

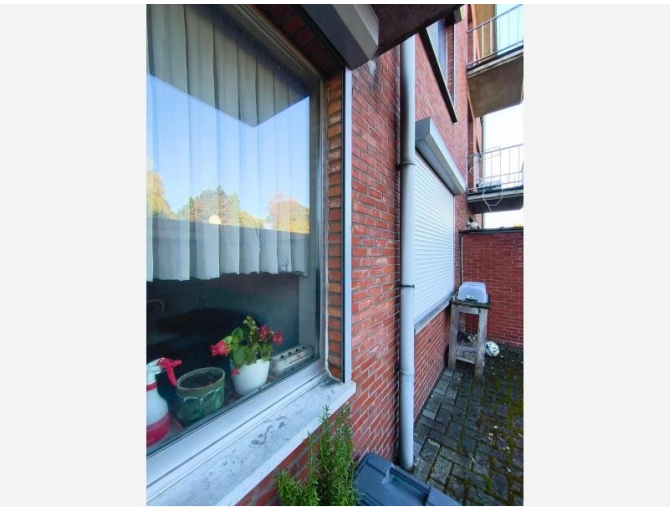
Fiche 7: Kit kozijn-muur (met staalname) aluminium raam

Geen asbest

#	Type	Referentie	Resultaat
7.1	Puntmonster	3	Geen asbest

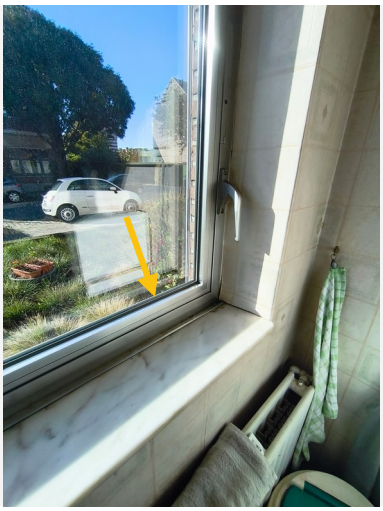
Beschrijving	Notitie	Terug te vinden op plannen
Fiche 8: Kit kozijn - glas niet verdacht (visueel vastgesteld)	De gebruikte siliconen kit is niet asbestverdacht. De ramen werden recent vervangen waarbij ook het kitwerk tussen kozijn - glas werd vernieuwd.	Plan 1.8: Grondplan
Fiche 9: CV Ketel niet verdacht	De CV ketel werd gecontroleerd en is niet asbest verdacht geen risico bouwjaar.	Plan 1.1: Grondplan
