Asbestinventarisattest

Jan Frans Stynenlei 4, 2150 Antwerpen

Attestnummer : **20250902-000214.000**
Uitgegeven op : **02.09.2025**
Geldig tot : **02.09.2035**

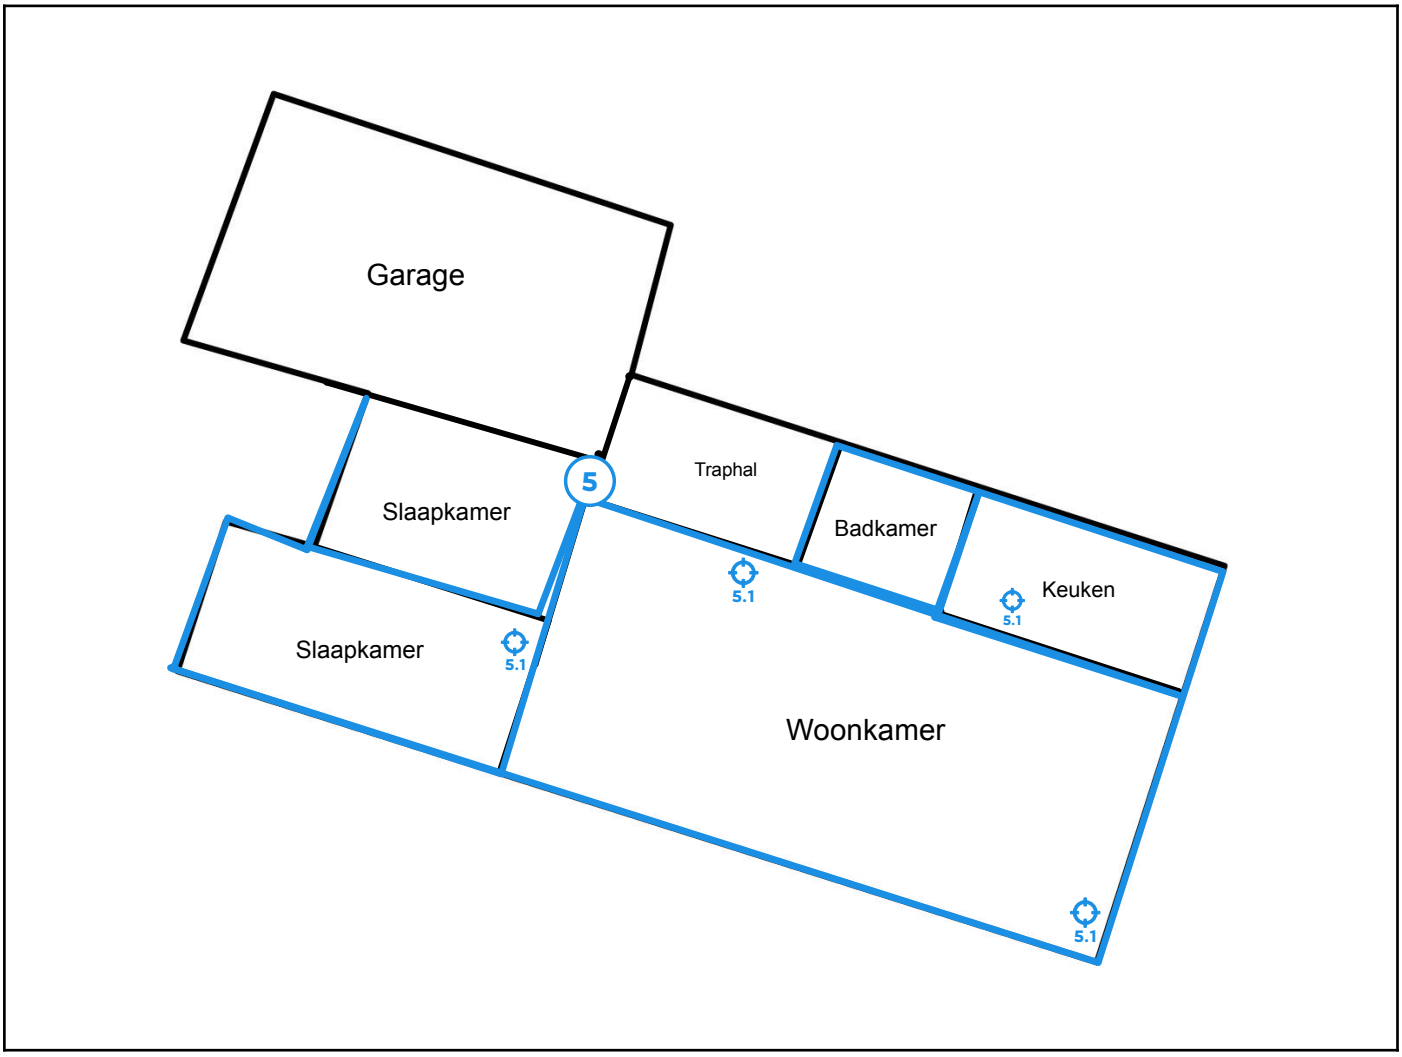
Plan 1.1: Pleisterwerk wanden

Beschrijving	Type	Actie
5. Pleisterwerk wanden	Geen asbest	-
5.1 Code: Mmo1	Mengmonster	-

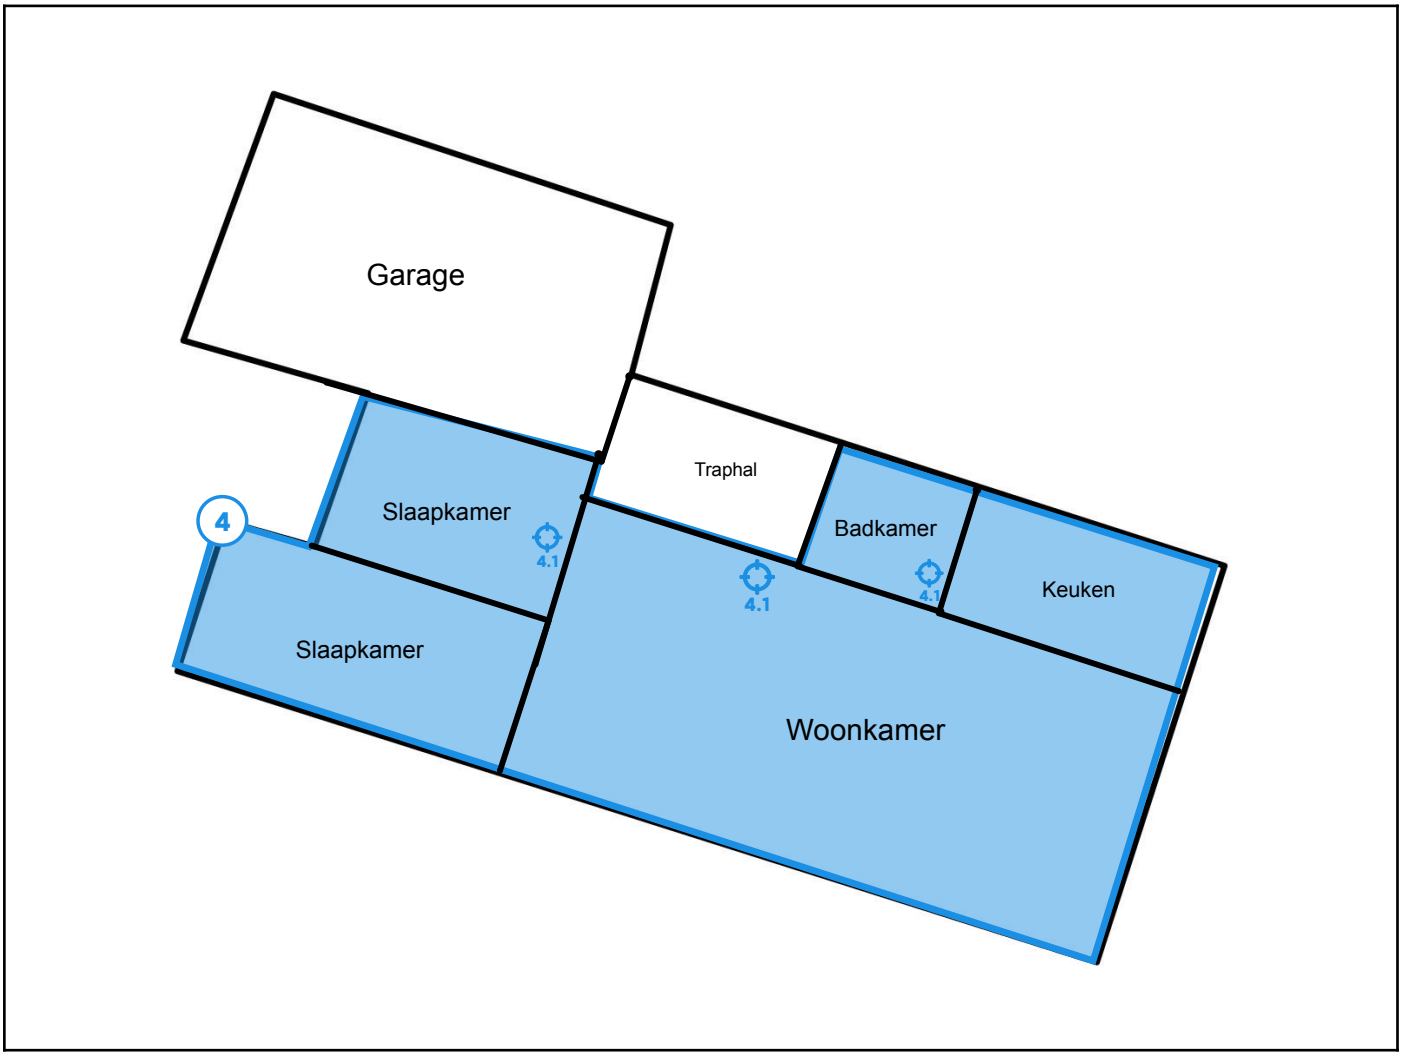
Plan 1.2: Pleisterwerk plafond

Beschrijving	Type	Actie
4. Pleisterwerk plafond	Geen asbest	-
4.1 Code: Mmo2	Mengmonster	-

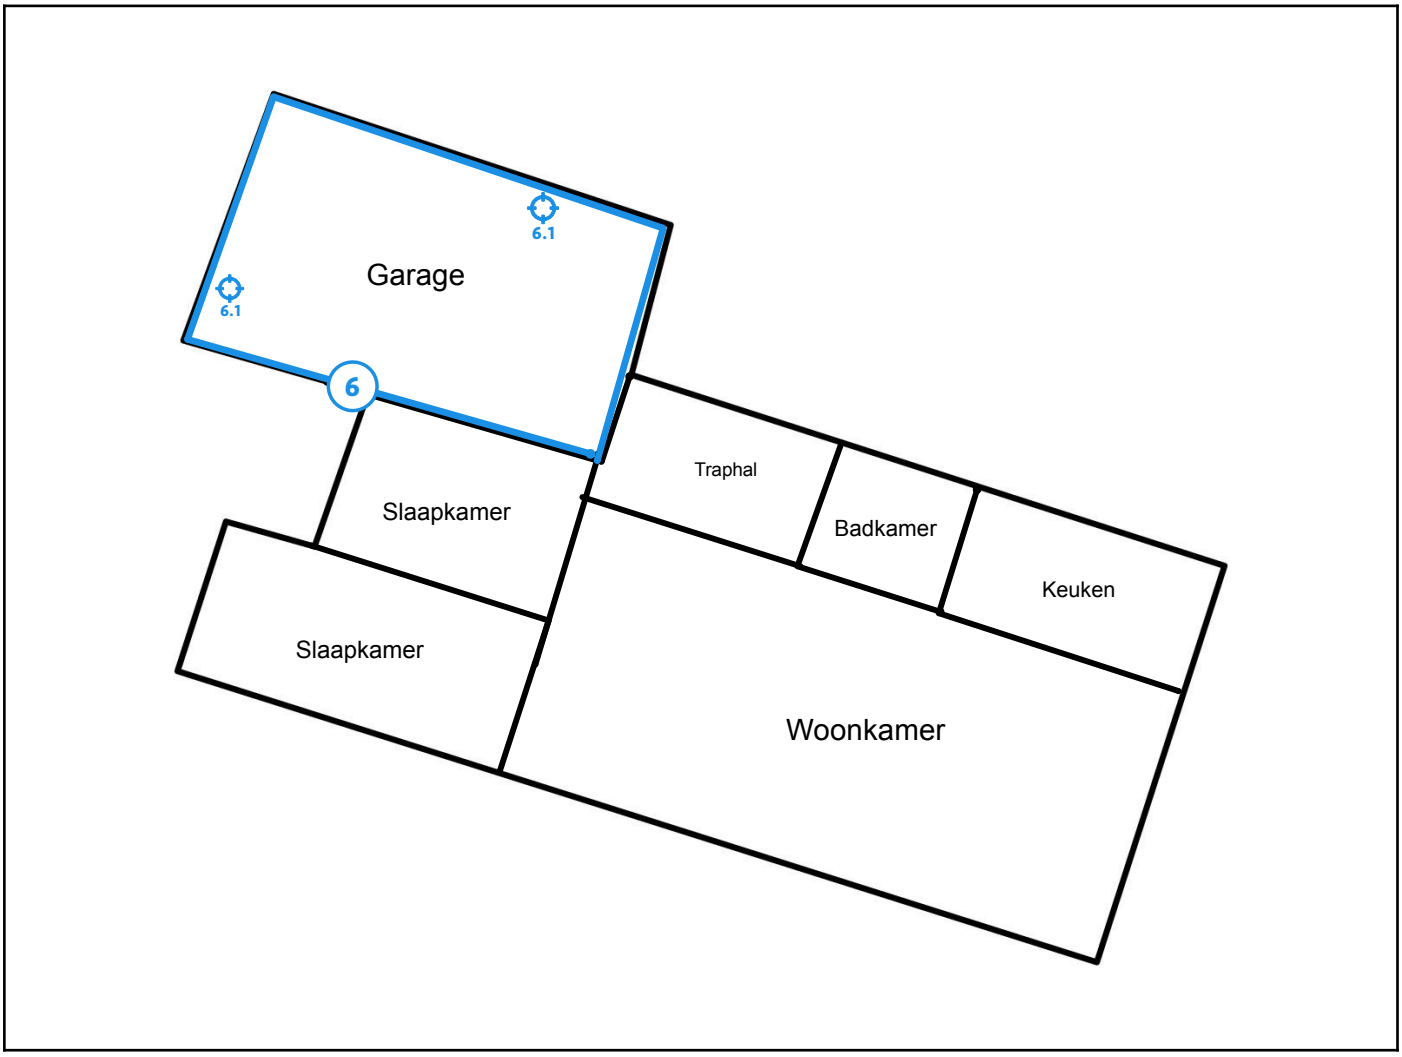
Plan 1.3: Pleisterwerk garage

Beschrijving	Type	Actie
6. Garage pleisterwerk cement	Geen asbest	-
6.1 Code: Mmo3	Mengmonster	-

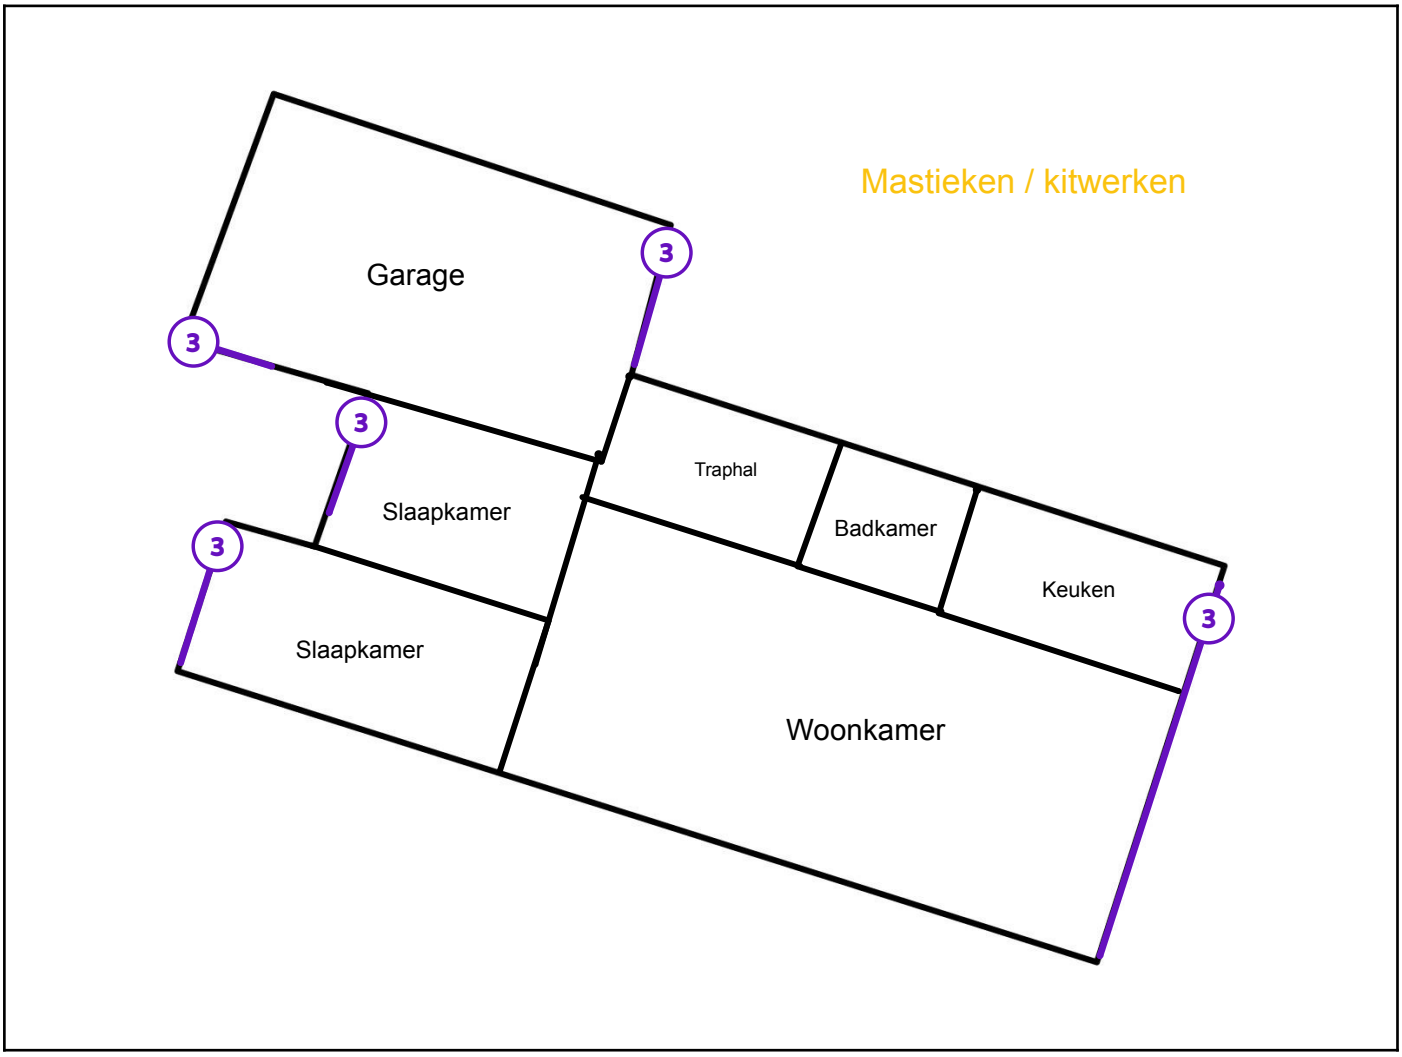
Plan 1.4: Mastieken / kitwerken

Beschrijving	Type	Actie
3. Mastieken / kitwerken	Advies	-

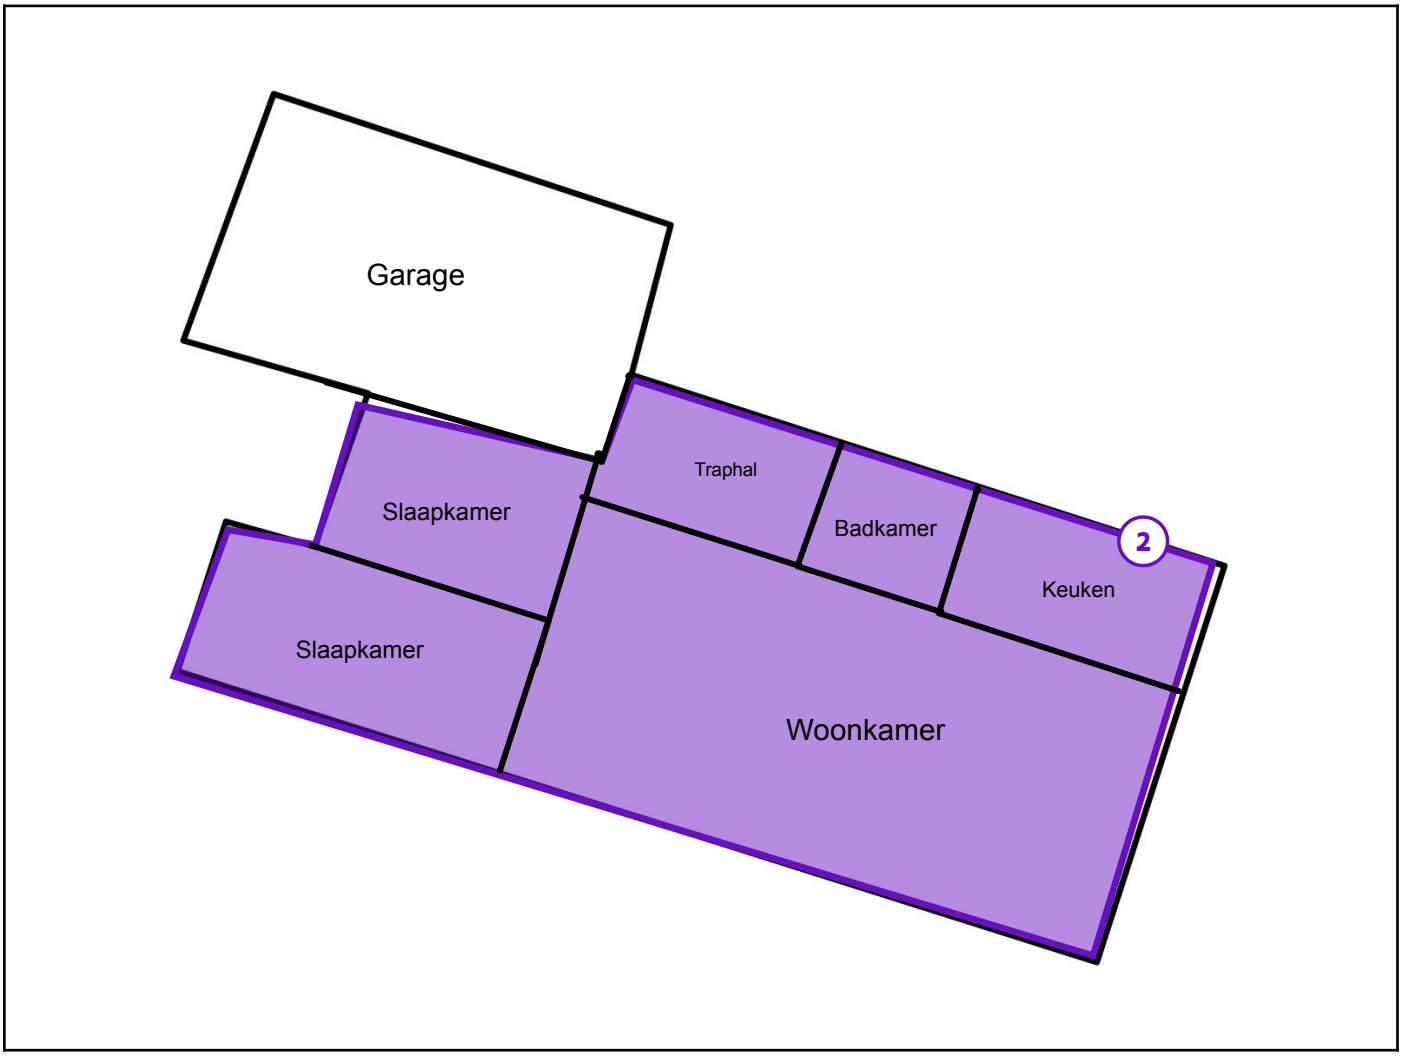
Plan 1.5: Mogelijke ondervloeren / restanten teggellijm

Beschrijving	Type	Actie
2. Mogelijke ondervloeren / restanten tegellijm	Advies	-

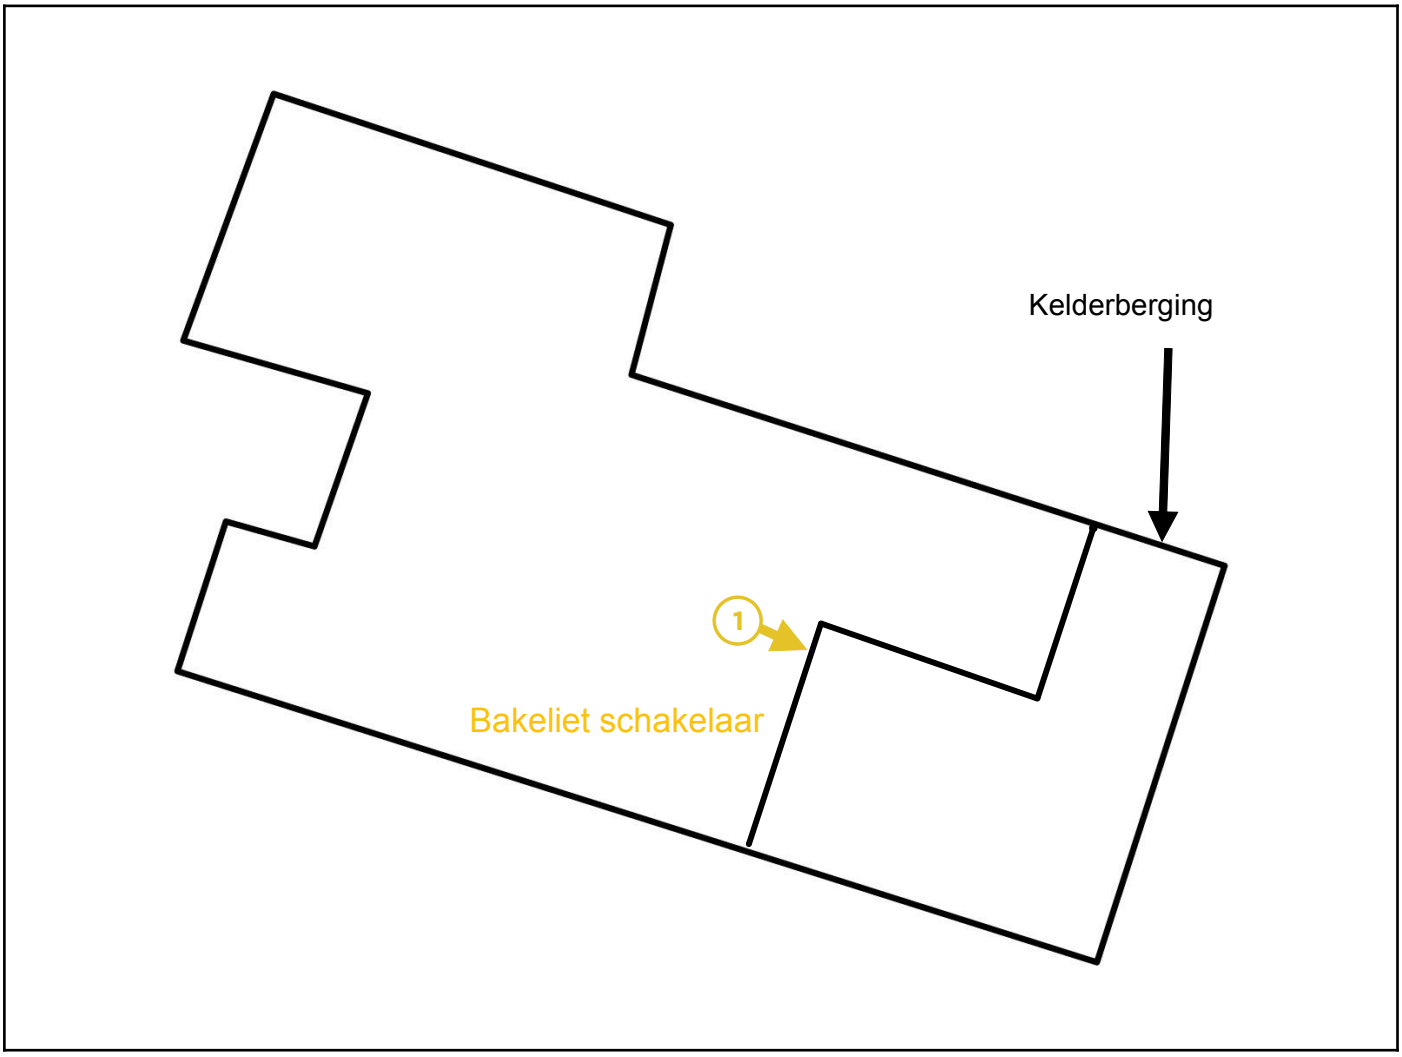
Plan 1.6: Kelder bakeliet schakelaar

Beschrijving	Type	Actie
1. Kelder bakeliet schakelaar	Asbestmateriaal	Zorgvuldig beheren

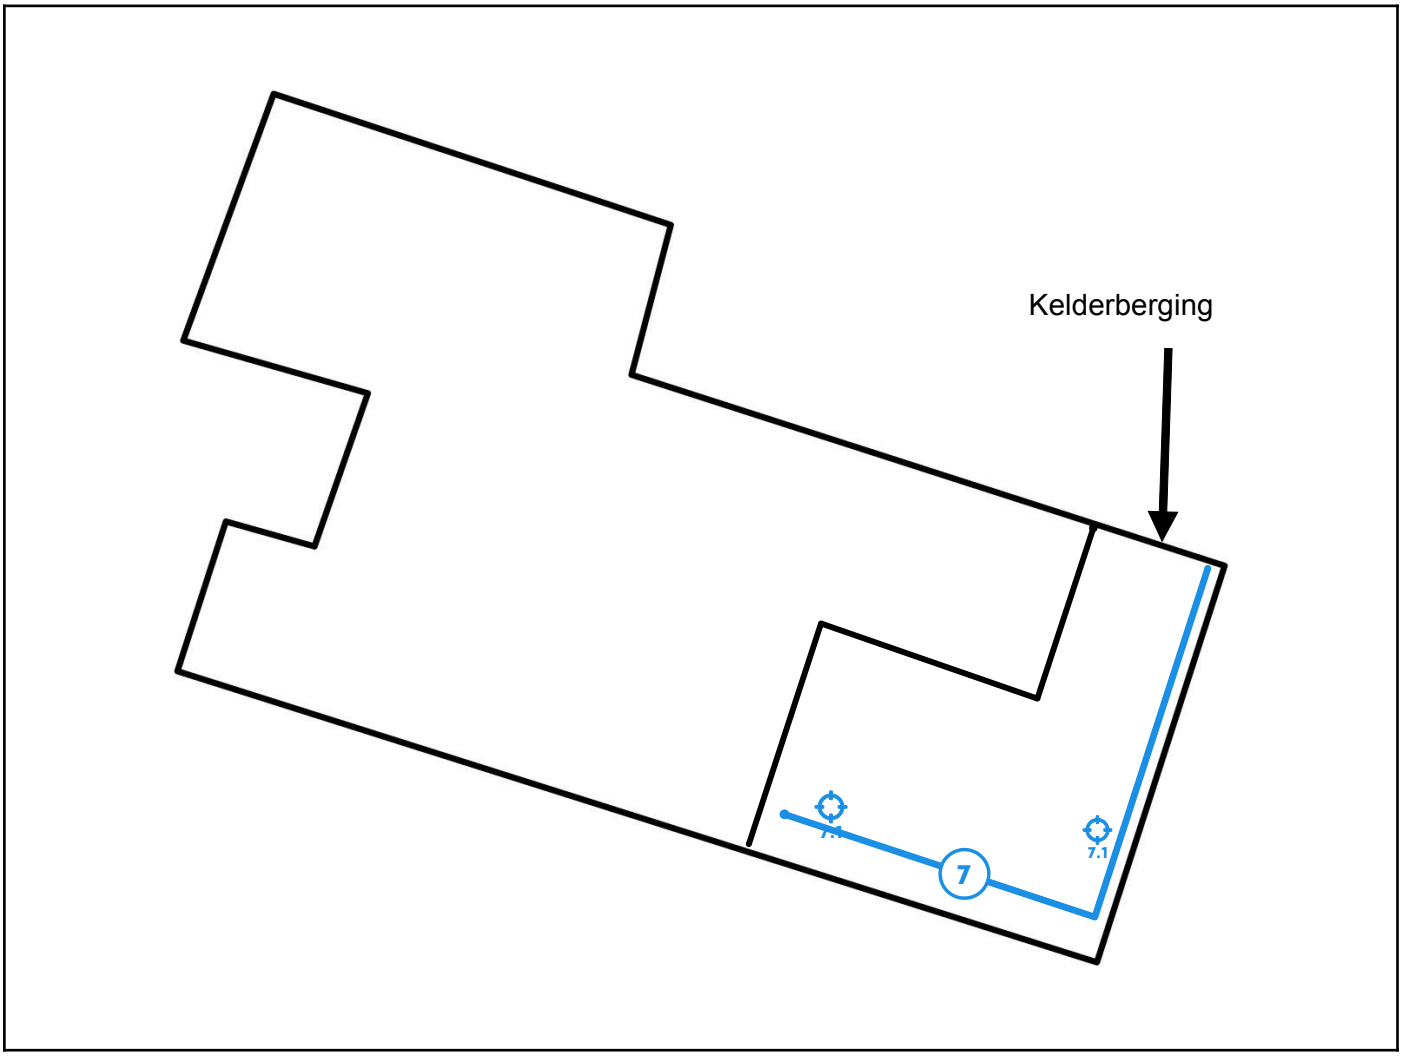
Plan 1.7: Kelder leidingisolatie karton

Beschrijving	Type	Actie
7. Kelder leidingisolatie karton	Geen asbest	-
7.1 Code: Mmo4	Mengmonster	-

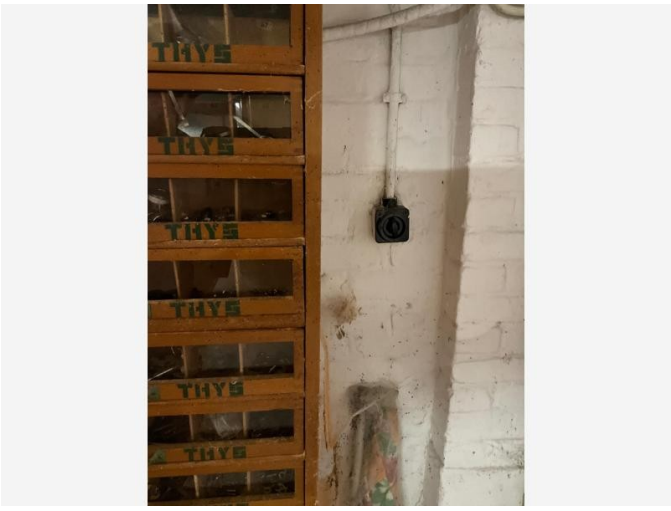
Fiche 1: Kelder bakeliet schakelaar

Asbestmateriaal

Het asbestmateriaal valt onder de mijlpaal van 2040.

Eindbeoordeling materiaalrisico	Laag materiaalrisico en/of verlaagde kans op vezelvrijgave

Gebondenheid	Categorie 1: hechtgebonden in oorsprong
Asbestsoort (vezeltype)	Crocidoliet aanwezig
Asbestconcentratie	Laag (< 50%)
Afschermingsgraad van het gehele materiaal	Geheel of deels (ook) vrij aan de binnenlucht
Toestand van het materiaal	Onbeschadigd, niet verweerd

Beschrijving	Kelder bakeliet schakelaar
Omgeving	Binnen
Primaire drager	Communicatie en elektrische infrastructuur en uitrusting
Asbestmateriaal	Plaat, paneel, tablet - Type Bakeliet
Bindmiddel van asbestmateriaal	Kunststof of -hars
Gebondenheid op basis van bindmiddel	Hecht
Hoeveelheid (oppervlakte - dikte - aantal)	• 0,05 m^2 - 0,02 cm - 1 stuk
Totaal volume	< 0,001 m^3
Eenvoudig bereikbaar	Ja
Bevestigingswijze	• Geschroefd
Identificatiemethode	Vaststelling zonder monstername
Destructieve handeling voor identificatie	Nee

Zorgvuldig beheren

- Zorg voor een veilig beheer. Vermijd het beschadigen van het asbestmateriaal. Controleer de toestand jaarlijks op wijzigingen.
- Voer bijkomende staalname(s) uit.

- Eenvoudige handelingen: mag via doe-het-zelf of door werknemer(s) met opleidingsattest eenvoudige handelingen
  Hecht gebonden toepassing.

U kan dit zelf verwijderen. Loskoppelen, fixeren, verwijderen zonder breuken, dubbel verpakken en afvoeren naar het containerpark.

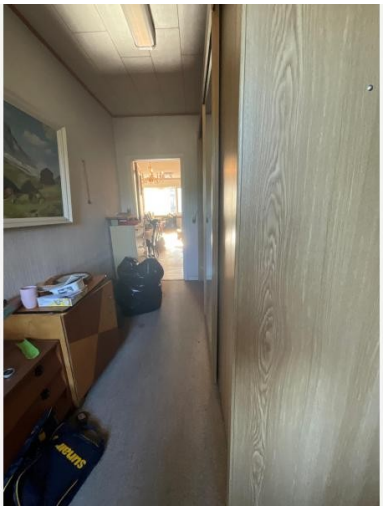
Fiche 2: Mogelijke ondervloeren / restanten tegellijm

Oude tegels/ vloeren kunnen mogelijk verlijmd zijn met asbesthoudende materialen.

Onder de huidige vloeren kunnen nog restanten aanwezig zijn van oude vloeren.

Bij verwijdering kan verder destructief of aanvullend onderzoek hierover uitsluitsel geven.

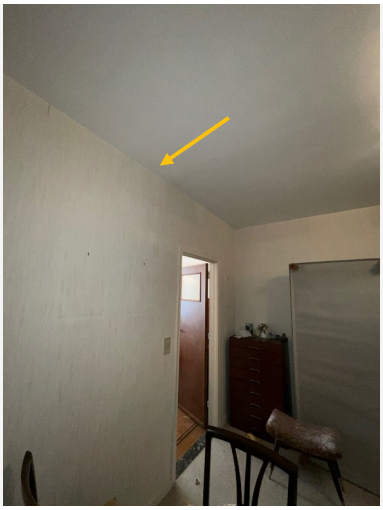
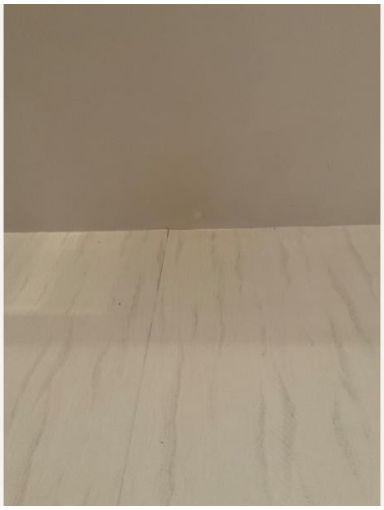
Fiche 4: Pleisterwerk plafond

Geen asbest

#	Type	Referentie	Resultaat
4.1	Mengmonster	Mmo2	Geen asbest

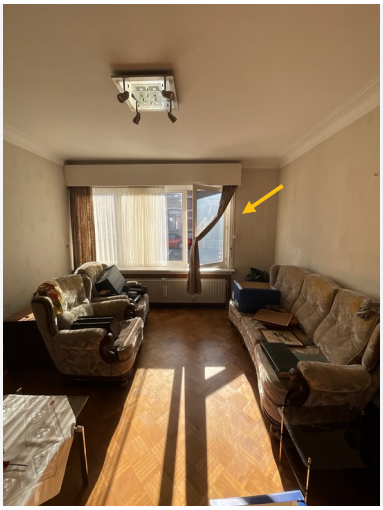
Fiche 5: Pleisterwerk wanden

Geen asbest

#	Type	Referentie	Resultaat
5.1	Mengmonster	Mmo1	Geen asbest

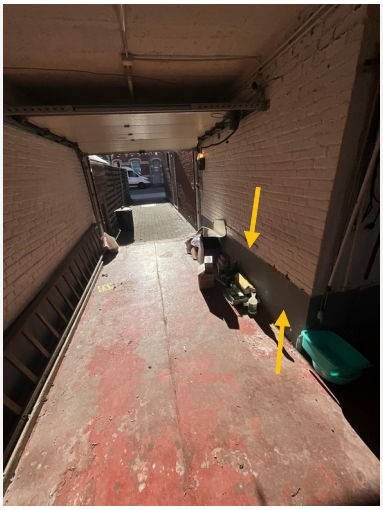
Fiche 6: Garage pleisterwerk cement

Geen asbest

#	Type	Referentie	Resultaat
6.1	Mengmonster	Mmo3	Geen asbest

Beschrijving	Garage pleisterwerk cement
Omgeving	Binnen
Primaire drager	Binnenwand
Bindmiddel van materiaal	Cement
Gebondenheid op basis van bindmiddel	Hecht
Hoeveelheid (gewicht - aantal)	• 400,00 kg - 1 stuk
Totaal gewicht	400,00 kg
Identificatiemethode	Vaststelling met monstername
Destructieve handeling voor identificatie	Nee
Opmerking	Pafond geen pleisterwerk. Boord cementpleisterwerk.
