Asbestinventarisattest

Felix Timmermanslaan 9, 2630 Aartselaar
Gemeenschappelijke delen

Attestnummer : **20240818-000017.000**
Uitgegeven op : **18.08.2024**
Geldig tot : **Onbeperkt** (er werden geen asbestmaterialen aangetroffen)

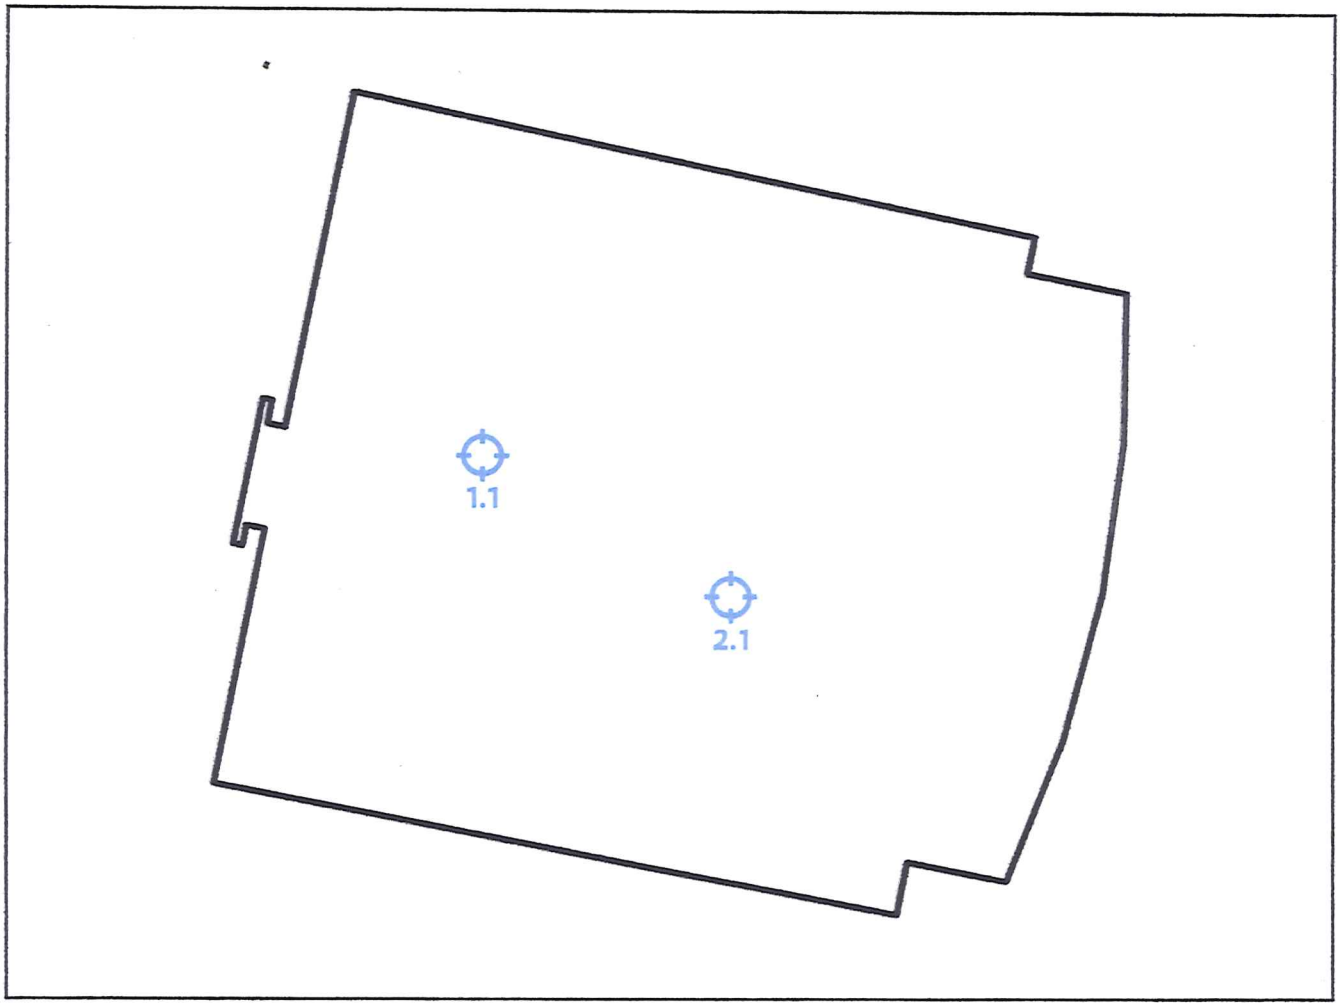
Plan 1.1: Hoofdgebouw plan

Beschrijving	Type	Actie
1. PLEISTERWERK PLAFOND	Geen asbest	-
1.1 Code: MM010	Mengmonster	-
2. PLEISTERWERK BINNENWAND	Geen asbest	-
2.1 Code: MM009	Mengmonster	-

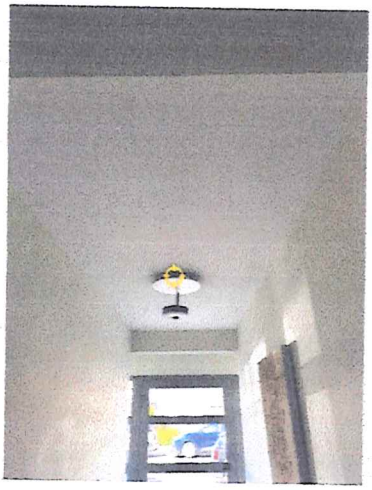
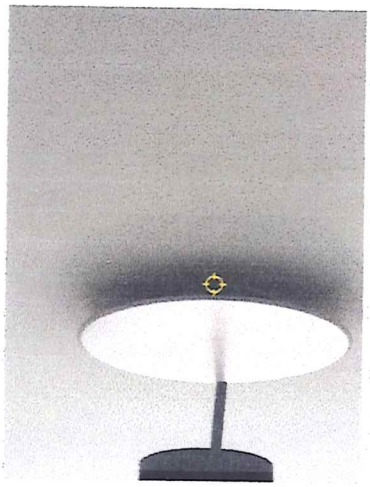
Fiche 1: PLEISTERWERK PLAFOND

Geen asbest

#	Type	Referentie	Resultaat
1.1	Mengmonster	MM010	Geen asbest

Beschrijving	PLEISTERWERK PLAFOND
Omgeving	Binnen
Primaire drager	Plafond
Bindmiddel van materiaal	Gips - kalk
Gebondenheid op basis van bindmiddel	Niet-hechtgebonden
Hoeveelheid (oppervlakte - dikte - aantal)	• 100,00 m^2 - 1,00 cm - 1 stuk
Totaal volume	1,00 m^3
Identificatiemethode	Vaststelling met monstername
Destructieve handeling voor identificatie	Nee

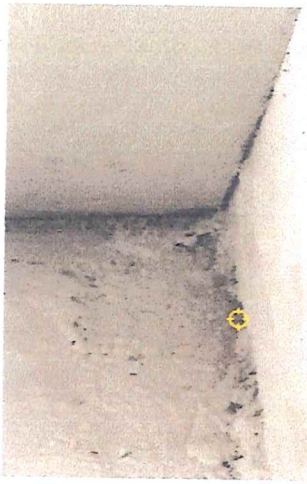
Fiche 2: PLEISTERWERK BINNENWAND

Geen asbest

#	Type	Referentie	Resultaat
2.1	Mengmonster	MM009	Geen asbest

Beschrijving	PLEISTERWERK BINNENWAND
Omgeving	Binnen
Primaire drager	Binnenwand
Bindmiddel van materiaal	Gips - kalk
Gebondenheid op basis van bindmiddel	Niet-hechtgebonden
Hoeveelheid (oppervlakte - dikte - aantal)	• 150,00 m² - 1,00 cm - 1 stuk
Totaal volume	1,50 m³
Identificatiemethode	Vaststelling met monstername
Destructieve handeling voor identificatie	Nee
