Asbestinventarisattest

Tieltsesteenweg 112, 9880 Aalter

Attestnummer : **20261009-000263.000**
Uitgegeven op : **09.10.2026**
Geldig tot : **09.10.2036**

Asbestveilig (maar niet asbestvrij)

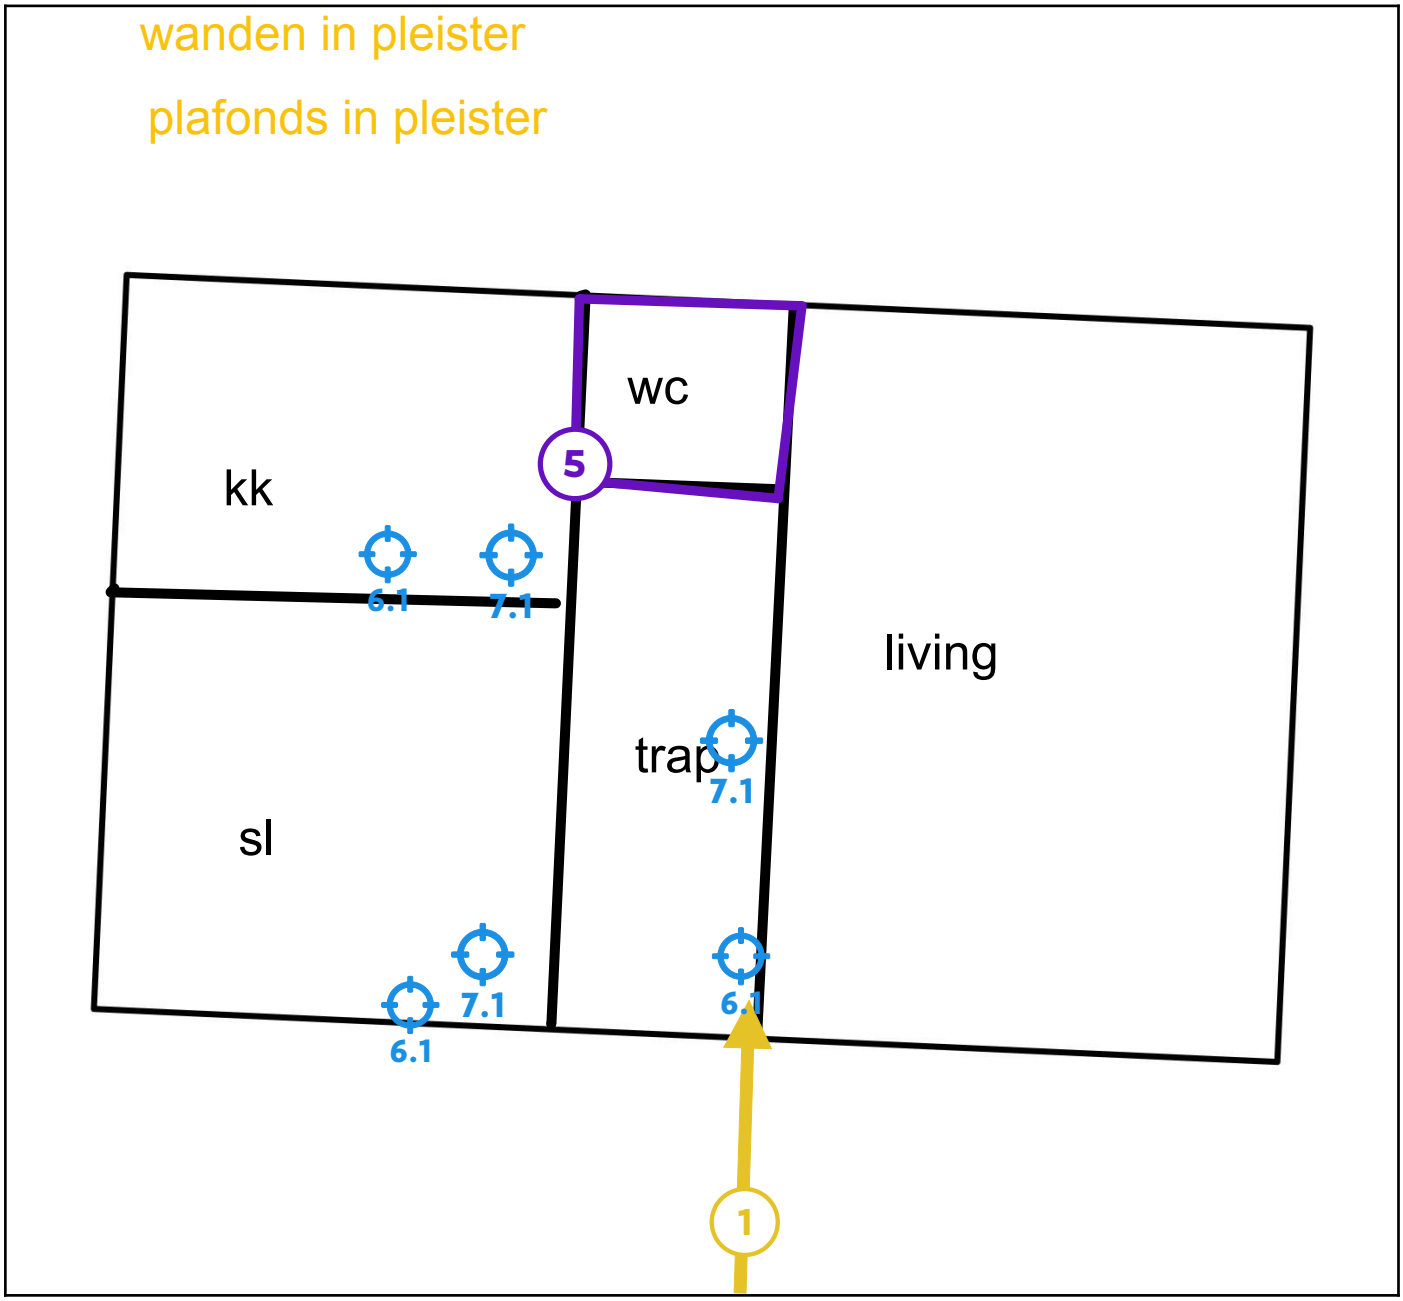
Plan 1.1: Hoofdgebouw plan gvl

Beschrijving	Type	Actie
1. Bakeliet electra	Asbestmateriaal	Zorgvuldig beheren
5. 6. faiancelijm achter tegels	Advies	-
6. 1. pleisterwerk wanden	Geen asbest	-
6.1 Code: mm01	Mengmonster	-

7. 2. pleisterwerk plafond	Geen asbest	-
7.1 Code: mm02	Mengmonster	-

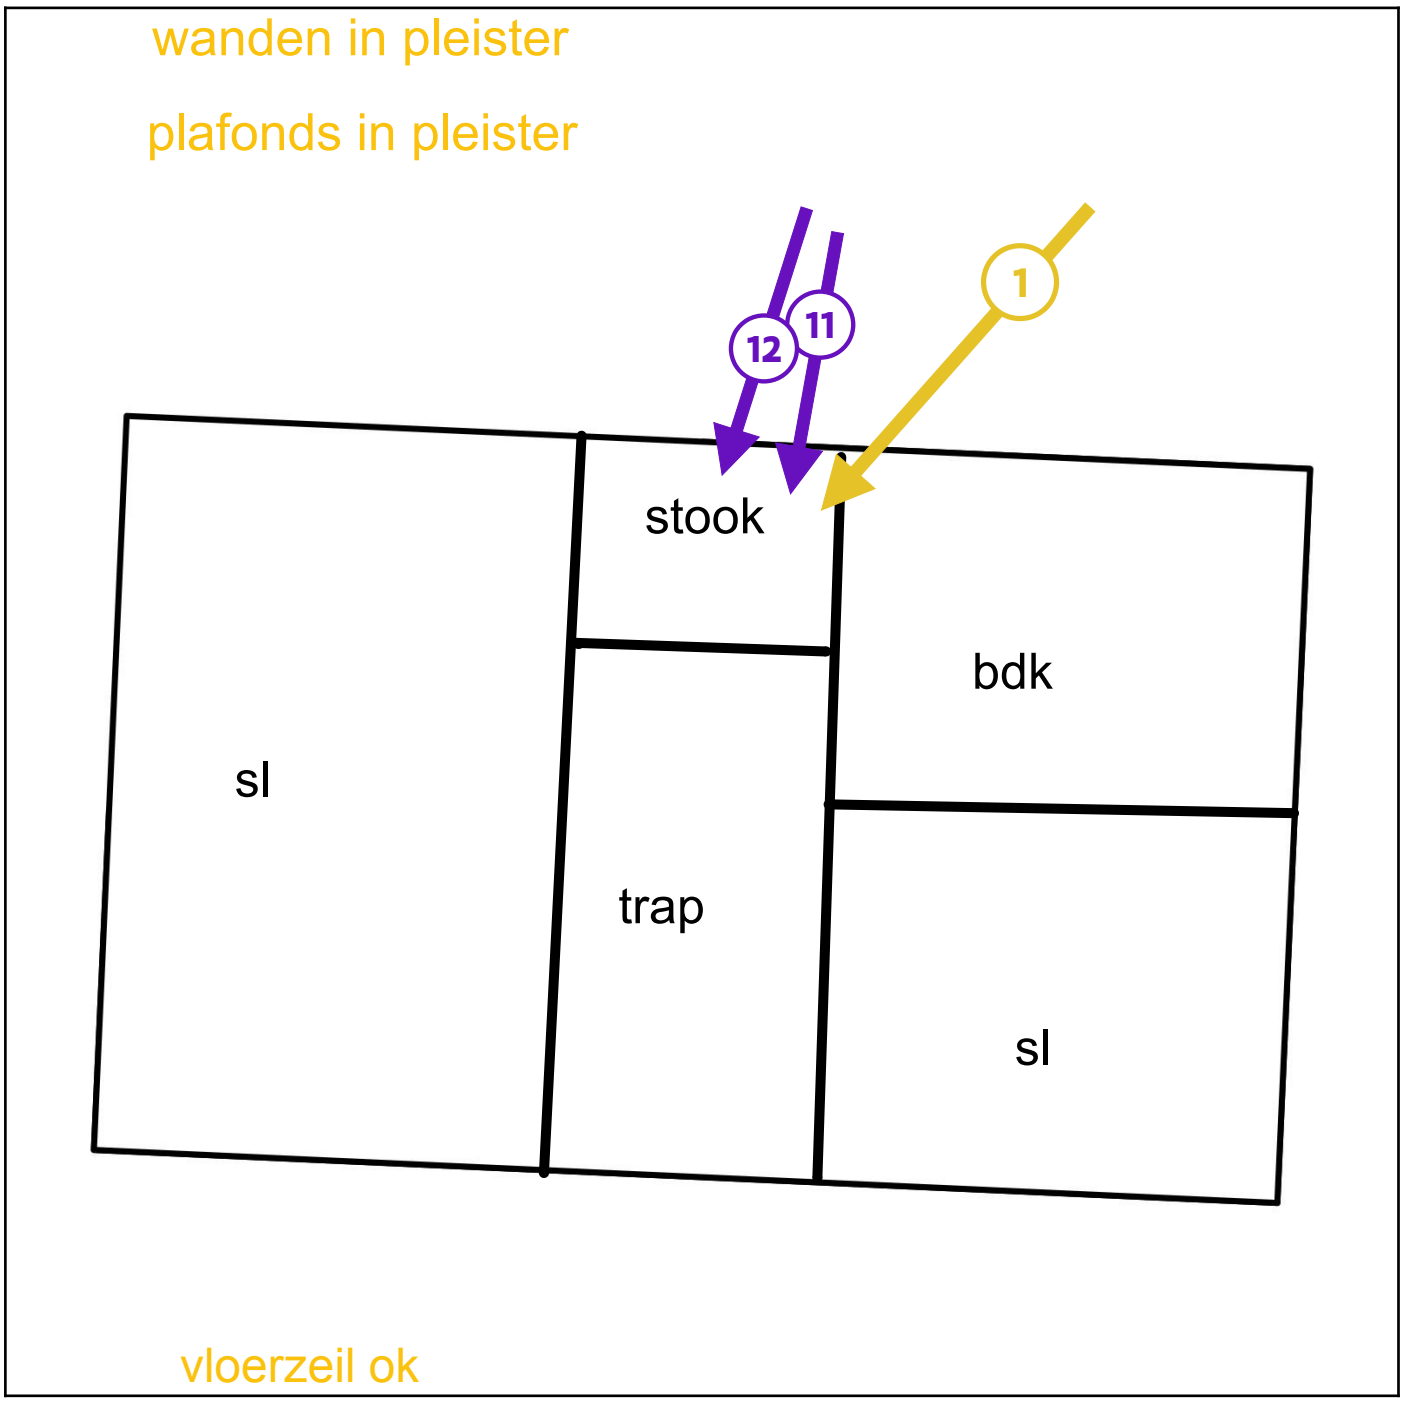
Plan 1.2: Hoofdgebouw plan 1e

Beschrijving	Type	Actie
1. Bakeliet electra	Asbestmateriaal	Zorgvuldig beheren
4. 91. Vloerzeil type: niet asbest verdacht	Advies	-
6. 1. pleisterwerk wanden	Geen asbest	-

7. 2. pleisterwerk plafond	Geen asbest	-
11. 7. Ketel: Geen asbest verdachte pakkingen waarneembaar	Overige ruimte of materiaal	-
12. 8. buisisolatie verwarmingsbuizen: niet aanwezig	Overige ruimte of materiaal	-

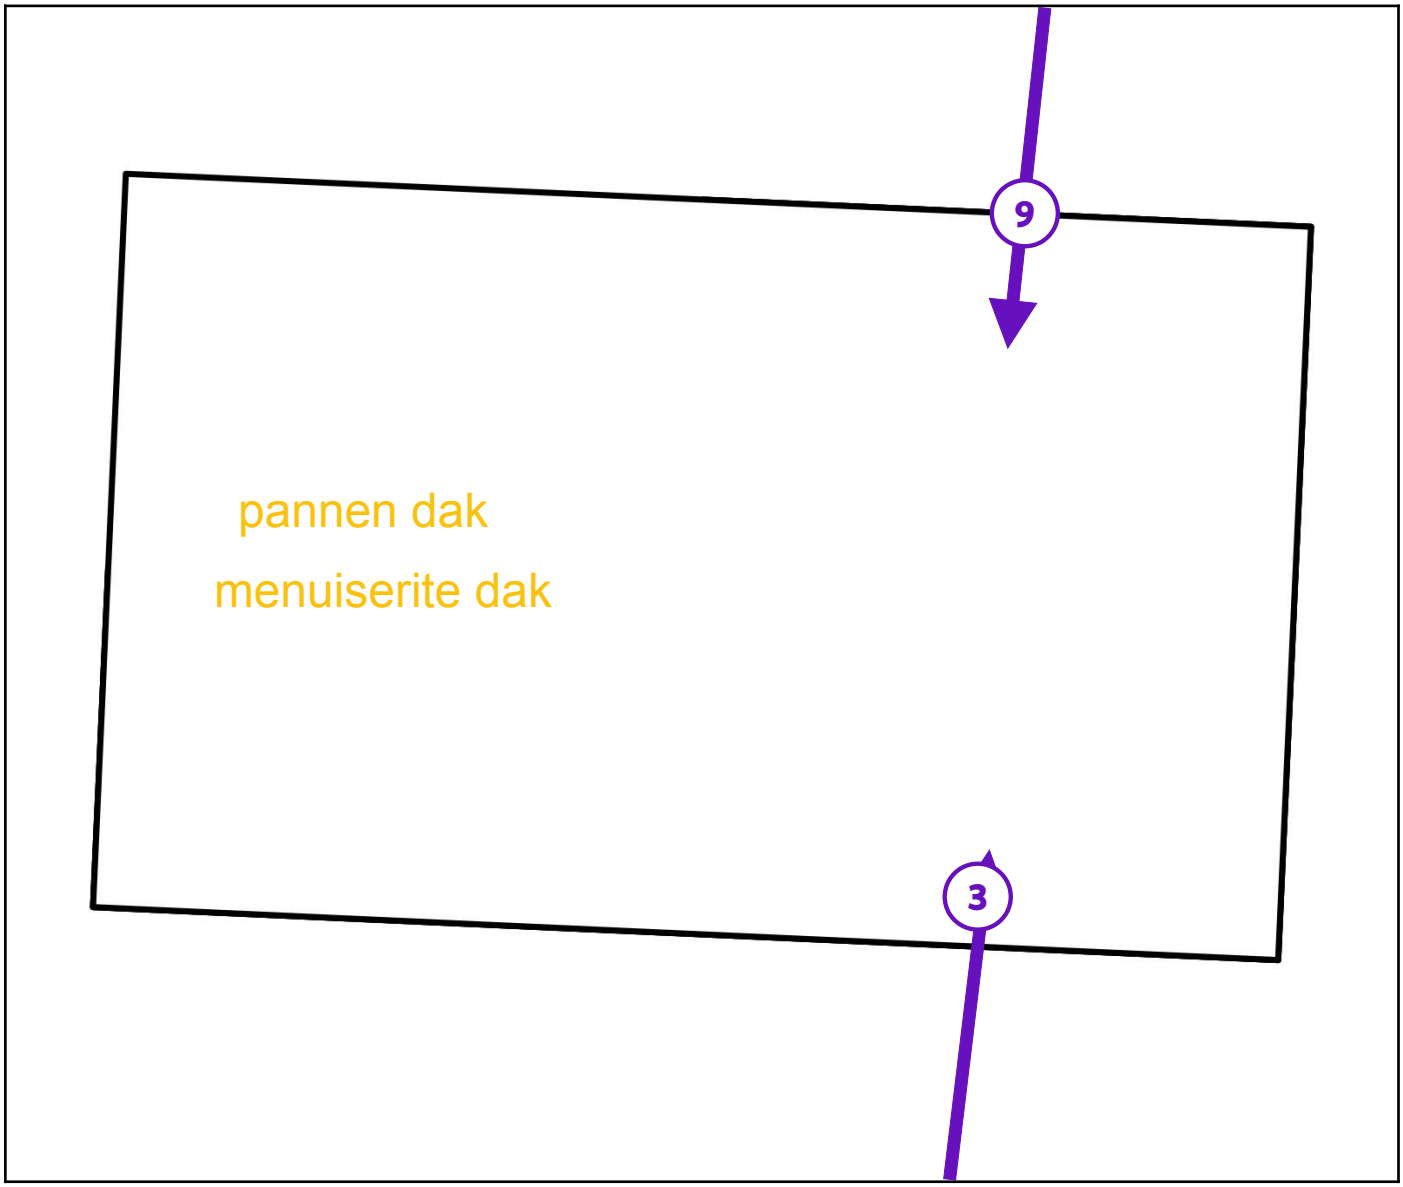
Plan 1.3: Hoofdgebouw plan dak

Beschrijving	Type	Actie
2. menuiserite onderdak	Asbestmateriaal	Zorgvuldig beheren
3. 31. Binnenkant schouw	Beperking	-
8. 3. Dak type: niet asbest verdacht	Overige ruimte of materiaal	-
9. 32. schouw type; niet asbest verdacht	Overige ruimte of materiaal	-

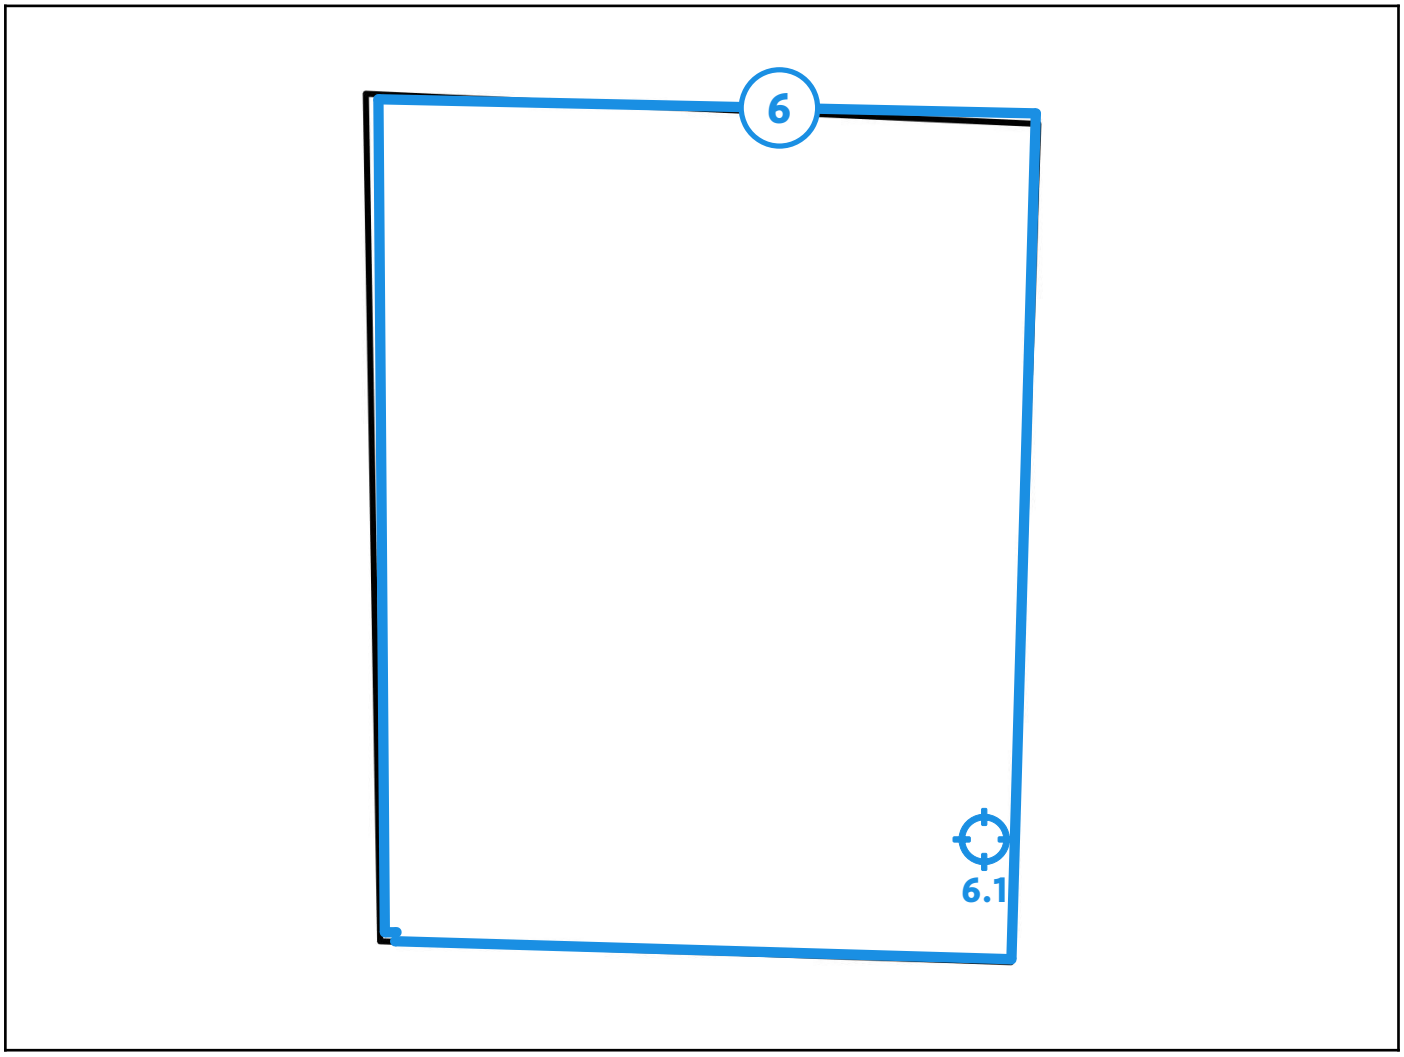
Plan 2.1: Garage plan gvl

Beschrijving	Type	Actie
6. 1. pleisterwerk wanden	Geen asbest	-
6.1 Code: mm01	Mengmonster	-

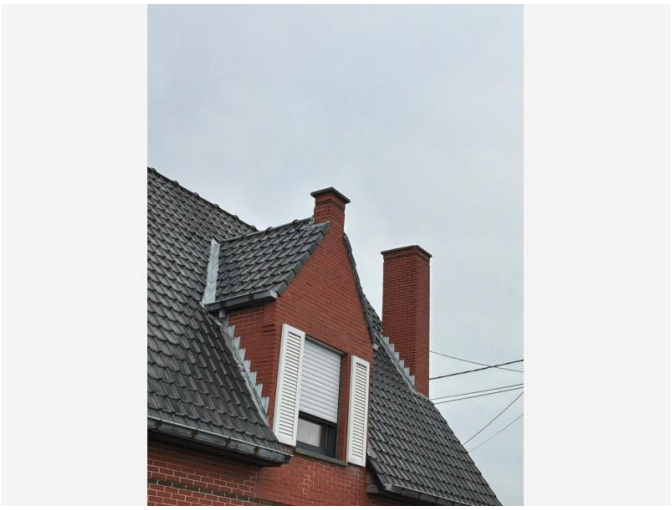
Fiche 3: 31. Binnenkant schouw

Tijdelijke beperking

Reden: Het te onderzoeken materiaal situeert zich hoger dan 3,50 m te rekenen vanaf een veilige ondergrond

Uitleg van de asbestdeskundige: De binnekant van de schouw is niet inspecteerbaar, aan de buitenkant van de schouw werd zichtbaar geen asbest aangetroffen. Bij werken in of aan de schouw extra aandacht besteden, hier kan zich mogelijks nog asbest schuilhouden. De inscpecteur kon dit tijdens zijn bezoek niet vaststellen ,daar deze handelingen onder een destructieve handeling zou vallen.

(Asbest)materiaal	Rookgaskanaal
Karakterisatie	Asbest (verdacht)
Primaire drager	HVAC infrastructuur en uitrusting

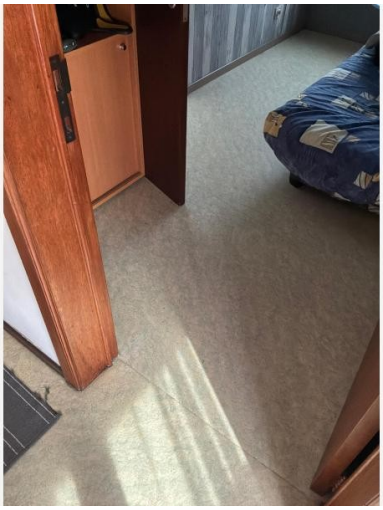
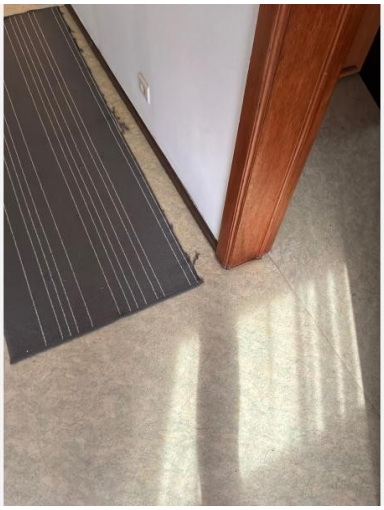
Fiche 4: 91. Vloerzeil type: niet asbest verdacht

niet asbest verdacht type vloerzeil

Basis voor advies	De asbestdeskundige beoordeelt het materiaal als niet-asbestverdacht.

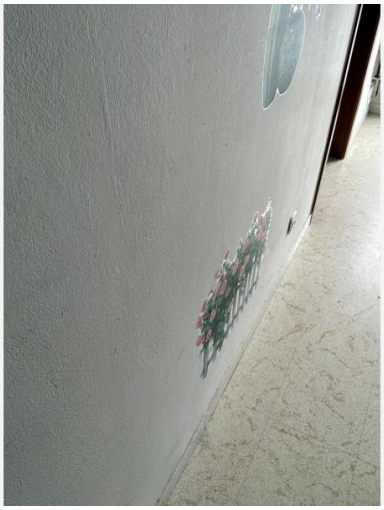
Fiche 6: 1. pleisterwerk wanden

Geen asbest

#	Type	Referentie	Resultaat
6.1	Mengmonster	mm01	Geen asbest

Beschrijving	1. pleisterwerk wanden
Omgeving	Binnen
Primaire drager	Binnenwand
Bindmiddel van materiaal	Gips - kalk
Gebondenheid op basis van bindmiddel	Niet-hechtgebonden
Hoeveelheid (oppervlakte - dikte - aantal)	• 115,00 m^2 - 1,00 cm - 1 stuk
Totaal volume	1,15 m^3
Identificatiemethode	Een monstername door de asbestdeskundige met laboanalyse door een asbestlabo.
Destructieve handeling voor identificatie	Nee
Opmerking	Geschatte hoeveelheid. Monsters genomen conform IP2. Ruimtes niet aanwezig: stook

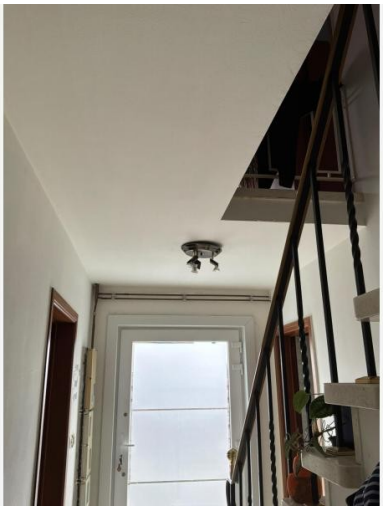
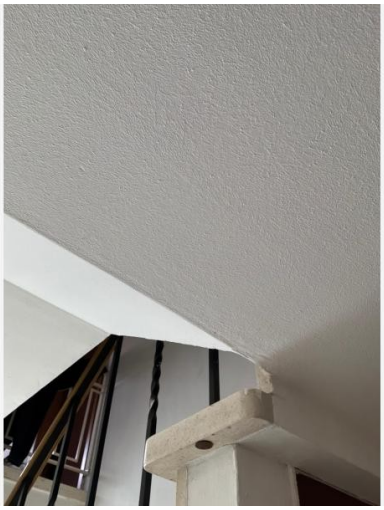
Fiche 7: 2. pleisterwerk plafond

Geen asbest

#	Type	Referentie	Resultaat
7.1	Mengmonster	mm02	Geen asbest

Beschrijving	2. pleisterwerk plafond
Omgeving	Binnen
Primaire drager	Plafond
Bindmiddel van materiaal	Gips - kalk
Gebondenheid op basis van bindmiddel	Niet-hechtgebonden
Hoeveelheid (oppervlakte - dikte - aantal)	• 120,00 m^2 - 1,00 cm - 1 stuk
Totaal volume	1,20 m^3
Identificatiemethode	Een monstername door de asbestdeskundige met laboanalyse door een asbestlabo.
Destructieve handeling voor identificatie	Nee
Opmerking	Geschatte hoeveelheid. Monesters genomen conform IP2. Ruimtes niet aanwezig: stook
