Asbestinventarisattest

Lange Dreef 71, 2820 Bonheiden

Attestnummer : **20261007-000186.000**
Uitgegeven op : **07.10.2026**
Geldig tot : **Onbeperkt** (tenzij de toestand wijzigt)

Asbestveilig (maar mogelijk niet asbestvrij)

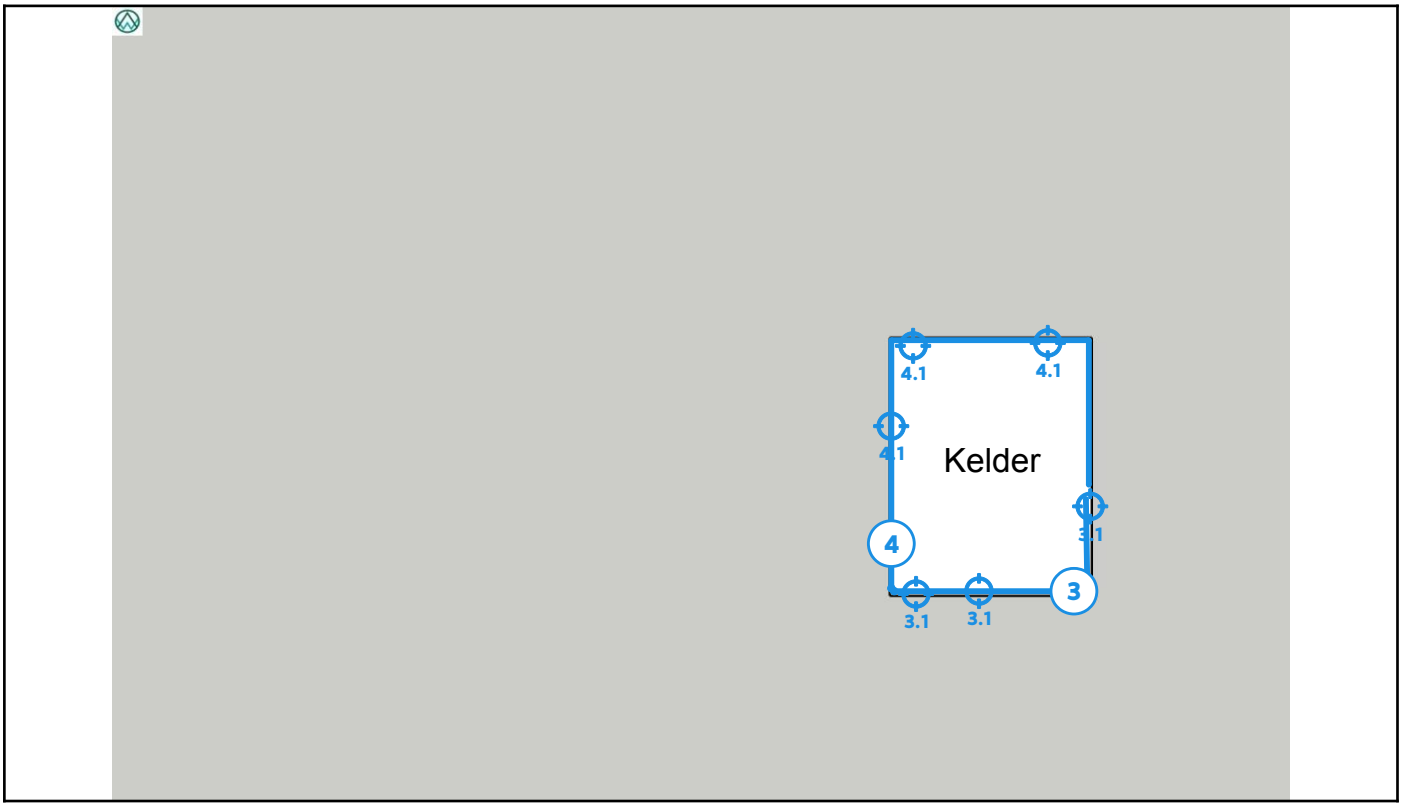
Plan 1.1: Plan kelder

Beschrijving	Type	Actie
3. Oud pleisterwerk muren	Geen asbest	-
3.1 Code: Staal 1 muren	Mengmonster	-
4. Smeerlaag kelder	Geen asbest	-
4.1 Code: Staal 2	Mengmonster	-

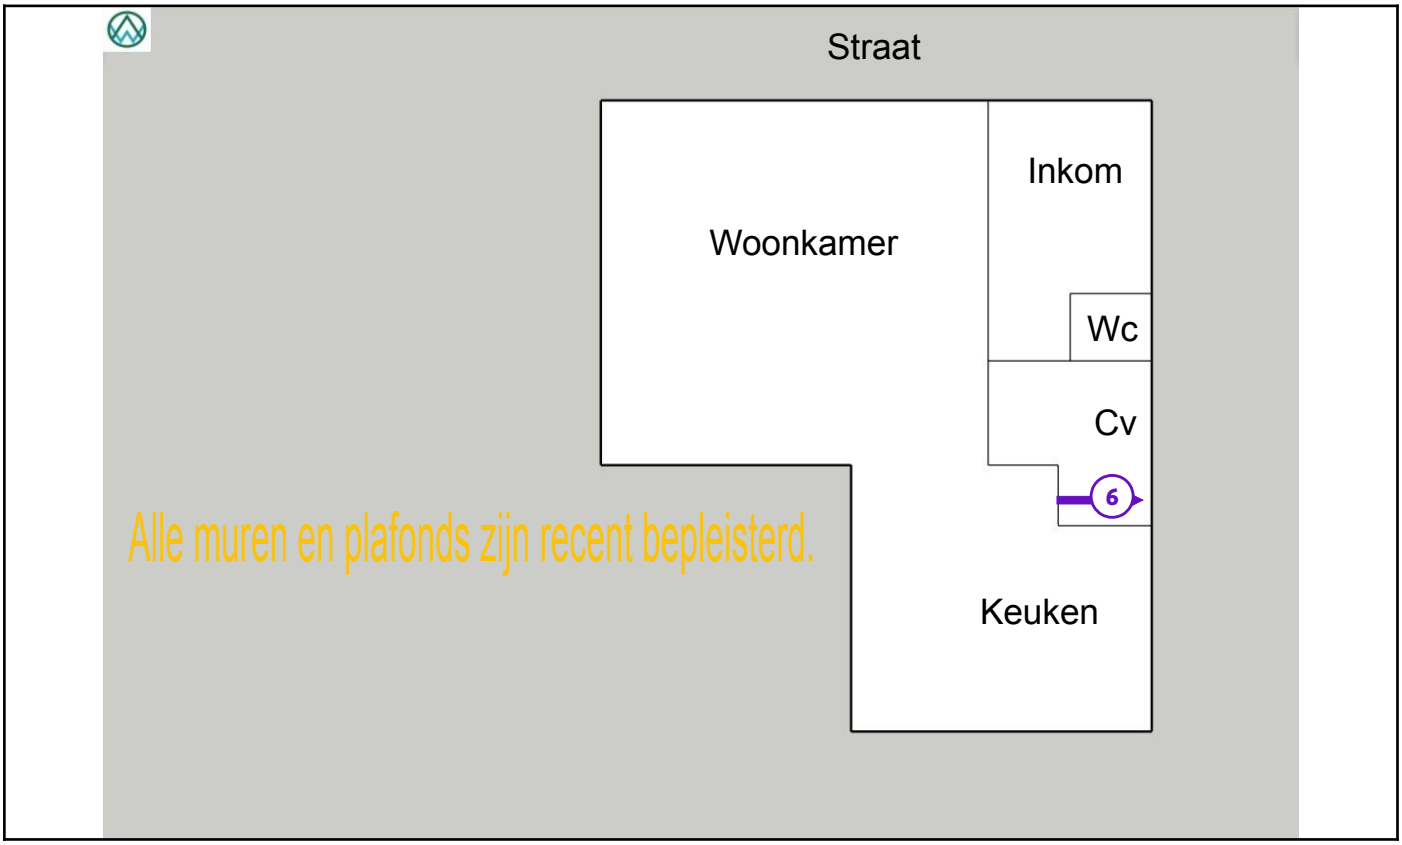
Plan 1.2: Plan gelijkvloers

Beschrijving	Type	Actie
6. Recente verwarmingsketel	Overige ruimte of materiaal	-
9. Nieuw pleisterwerk	Overige ruimte of materiaal	-

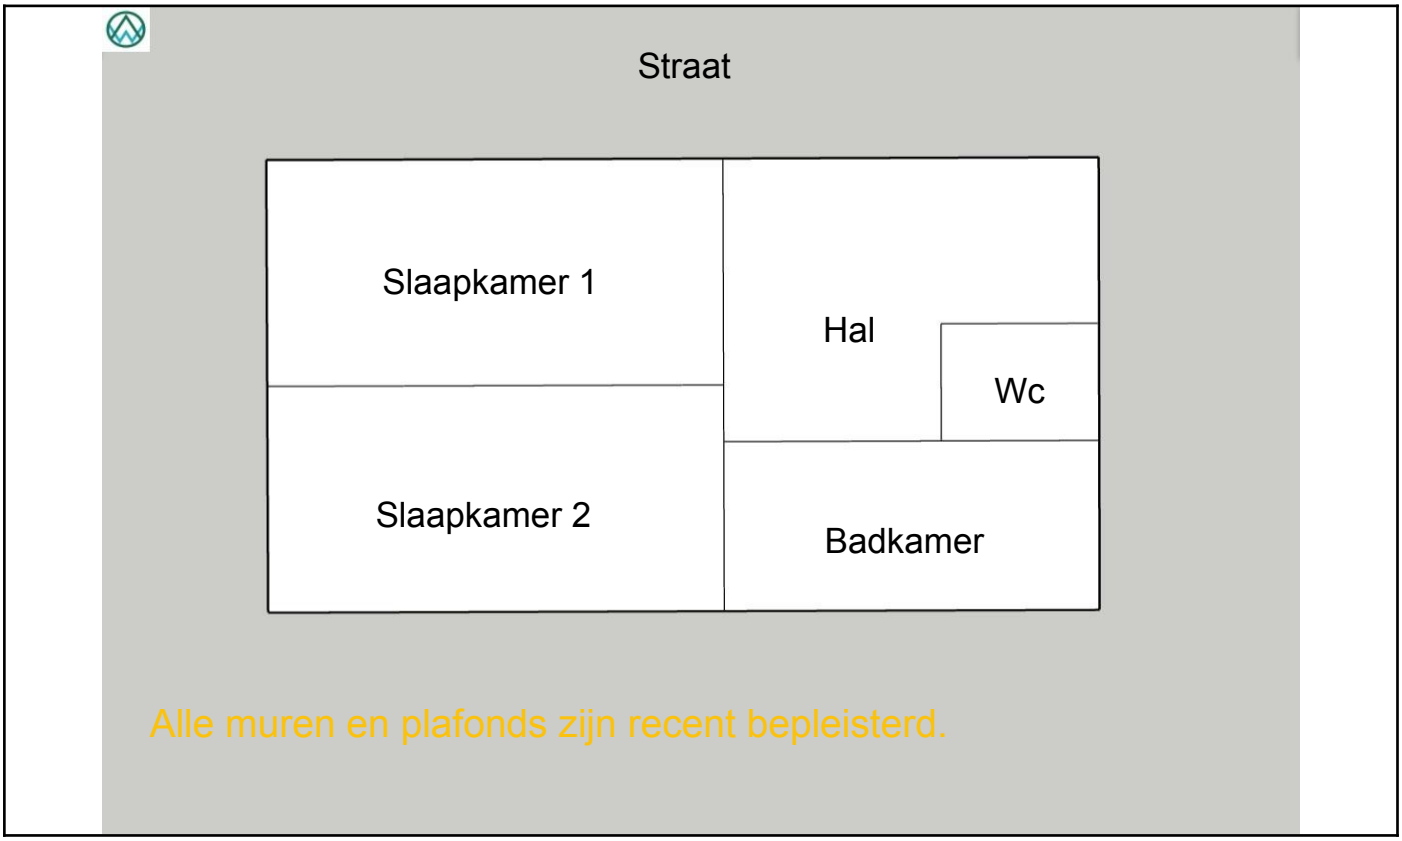
Plan 1.3: Plan verdieping 1

Beschrijving	Type	Actie
9. Nieuw pleisterwerk	Overige ruimte of materiaal	-

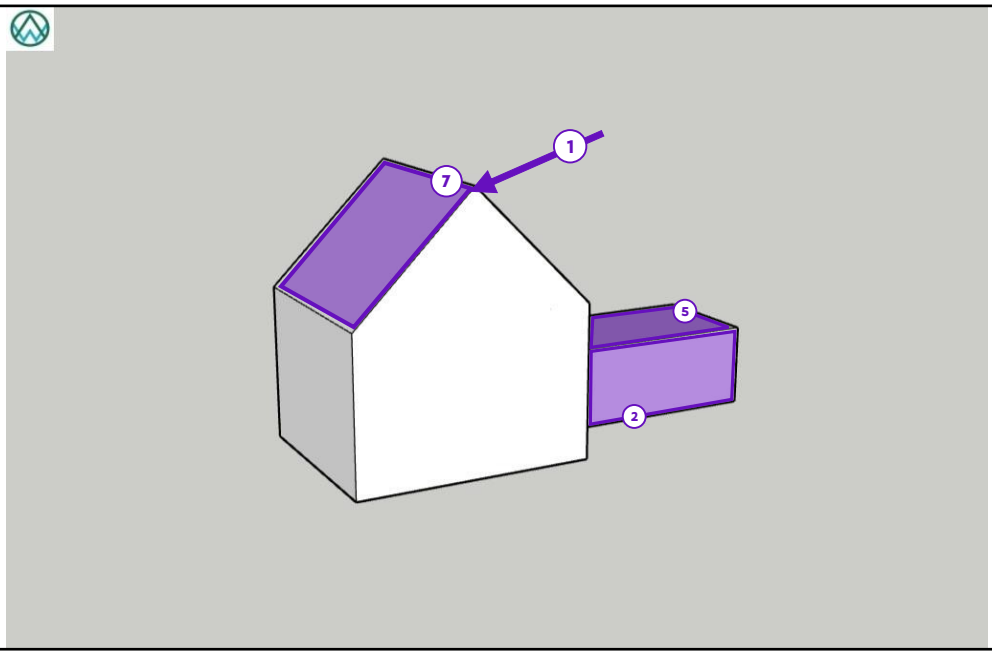
Plan 1.5: Plan zij-aanzicht woning

Beschrijving	Type	Actie
1. Schouw dak	Beperking	-
2. Crepi aanbouw	Advies	-
5. Roofing plat dak woning	Overige ruimte of materiaal	-
7. Dak woning	Overige ruimte of materiaal	-

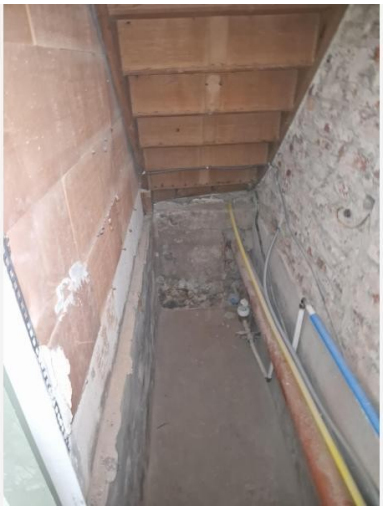
Fiche 4: Smeerlaag kelder

Geen asbest

#	Type	Referentie	Resultaat
4.1	Mengmonster	Staal 2	Geen asbest

Beschrijving	Smeerlaag kelder
Omgeving	Binnen
Primaire drager	Binnenwand
Bindmiddel van materiaal	Cement
Gebondenheid op basis van bindmiddel	Hecht
Hoeveelheid (gewicht - aantal)	• 5,00 kg - 1 stuk
Totaal gewicht	5,00 kg
Identificatiemethode	Een monstername door de asbestdeskundige met laboanalyse door een asbestlabo.
Destructieve handeling voor identificatie	Nee
Opmerking	Kleine kelder aan de inkom.

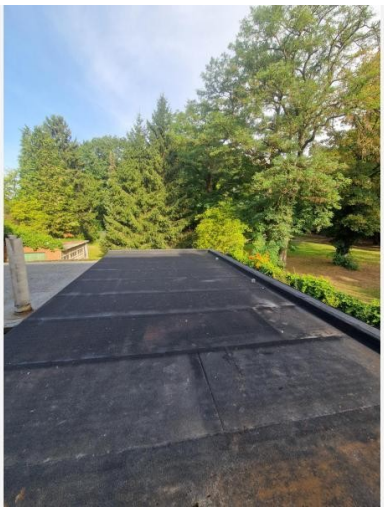
Beschrijving	Notitie	Terug te vinden op plannen
Fiche 5: Roofing plat dak woning	De dakbedekking op het platte dak is recent geplaatst en dus niet-asbestverdacht.	Plan 1.5: Plan zij-aanzicht woning
Fiche 6: Recente verwarmingsketel	Verwarmingsketel van na 2000. Hieruit kunnen we stellen dat er geen asbest materiaal meer aanwezig is in de ketel (koord, koppelingen, plaatmateriaal).	Plan 1.2: Plan gelijkvloers
Fiche 7: Dak woning	De dakpannen zijn niet-asbestverdacht.	Plan 1.5: Plan zij-aanzicht woning
Fiche 8: Mastiek/kit ramen	Nieuwe ramen en nieuwe kit. Plooibaar en elastisch. Niet-asbestverdacht.	-
Fiche 9: Nieuw pleisterwerk	De volledige woning is gestript geweest en opnieuw bepleisterd. Hiervan zijn foto's die dienen als bewijsdocument. De nieuwe recente bepleistering is niet-asbestverdacht.	Plan 1.2: Plan gelijkvloers Plan 1.3: Plan verdieping 1
Fiche 10: Onderdak woning	Op foto's uit het verleden is te zien dat er nooit een asbesthoudend onderdak aanwezig is geweest.	-
