Verslag huishoudelijke elektrische installatie op laagspanning en zeer lage spanning

Referentie: **008-20260916-03**	Datum controle: **16/09/2026**
Keurder: **008**

Eigenaar:	**Onbekend**	EAN-code:	**541448820059855246**
Adres installatie:	**Mechelsestraat 155 bus 0406, 3000 - Leuven**	Nummer teller(s):	**1SAG1100944696**
		Distributienetbeheerder installatie:	**Fluvius**
Datum uitvoering installatie:	☐ Vóór 01/10/1981 ☑ Tussen 01/10/1981 en 01/06/2020 ☐ Vanaf 01/06/2020		
Type:	☑ Wooneenheid ☐ Niet-huishoudelijk ☐ PV ☐ Batterij ☐ Laadpaal

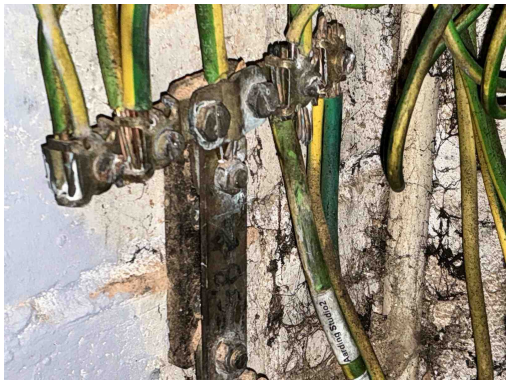
A11 - De aardingsonderbreker is niet op een normale manier bereikbaar (Boek 1: 5.4.3.5).
Opmerking: Oa aardgeleider blokkeert openingsvijzen

T23 - Het elektrisch materiaal is beschadigd. (Boek 1: 1.4.1.3).
Opmerking: Oa corrosie aanwezig op aardingsonderbreker

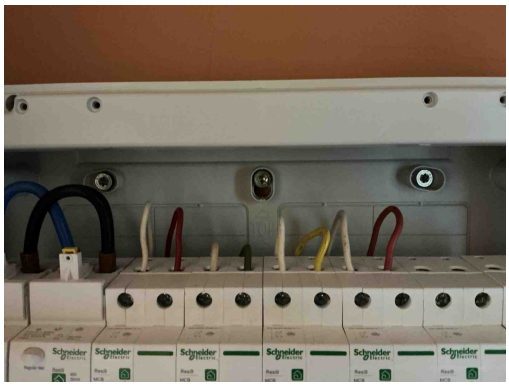
B17 - De voedingsspanning is niet op elk bord vermeld (Boek 1: 3.1.3.3).
Opmerking: Oa bord 1

T21 - Het elektrisch materieel is niet geplaats volgens de voorschriften van de fabrikant/ regels van goed vakmanschap . (Boek 1: 1.4.1.3)
Opmerking: Oa Ophangingsvijzen niet afgedekt bord 1

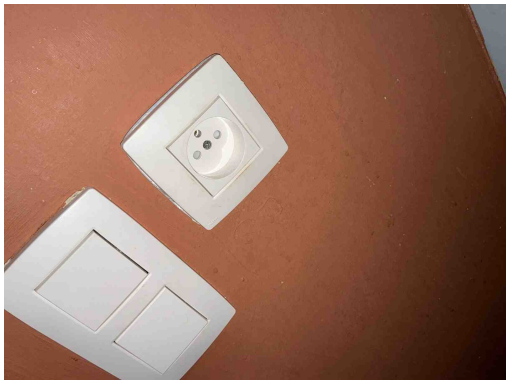
T10 - Bepaalde contactdozen en/of schakelaars zijn niet degelijk bevestigd (Boek 1: 1.4.1.3).
Opmerking: Oa living,

T12 - De contactdozen bezitten geen aangesloten aardingscontact (Boek 1: 4.2.2.3/5.3.5.2).
Opmerking: Oa living, badkamer
