Asbestinventarisattest

Koningin Astridlaan 112, 9820 Merelbeke-Melle

Attestnummer : **20260609-000280.000**
Uitgegeven op : **09.06.2026**
Geldig tot : **09.06.2031**

Niet-asbestveilig

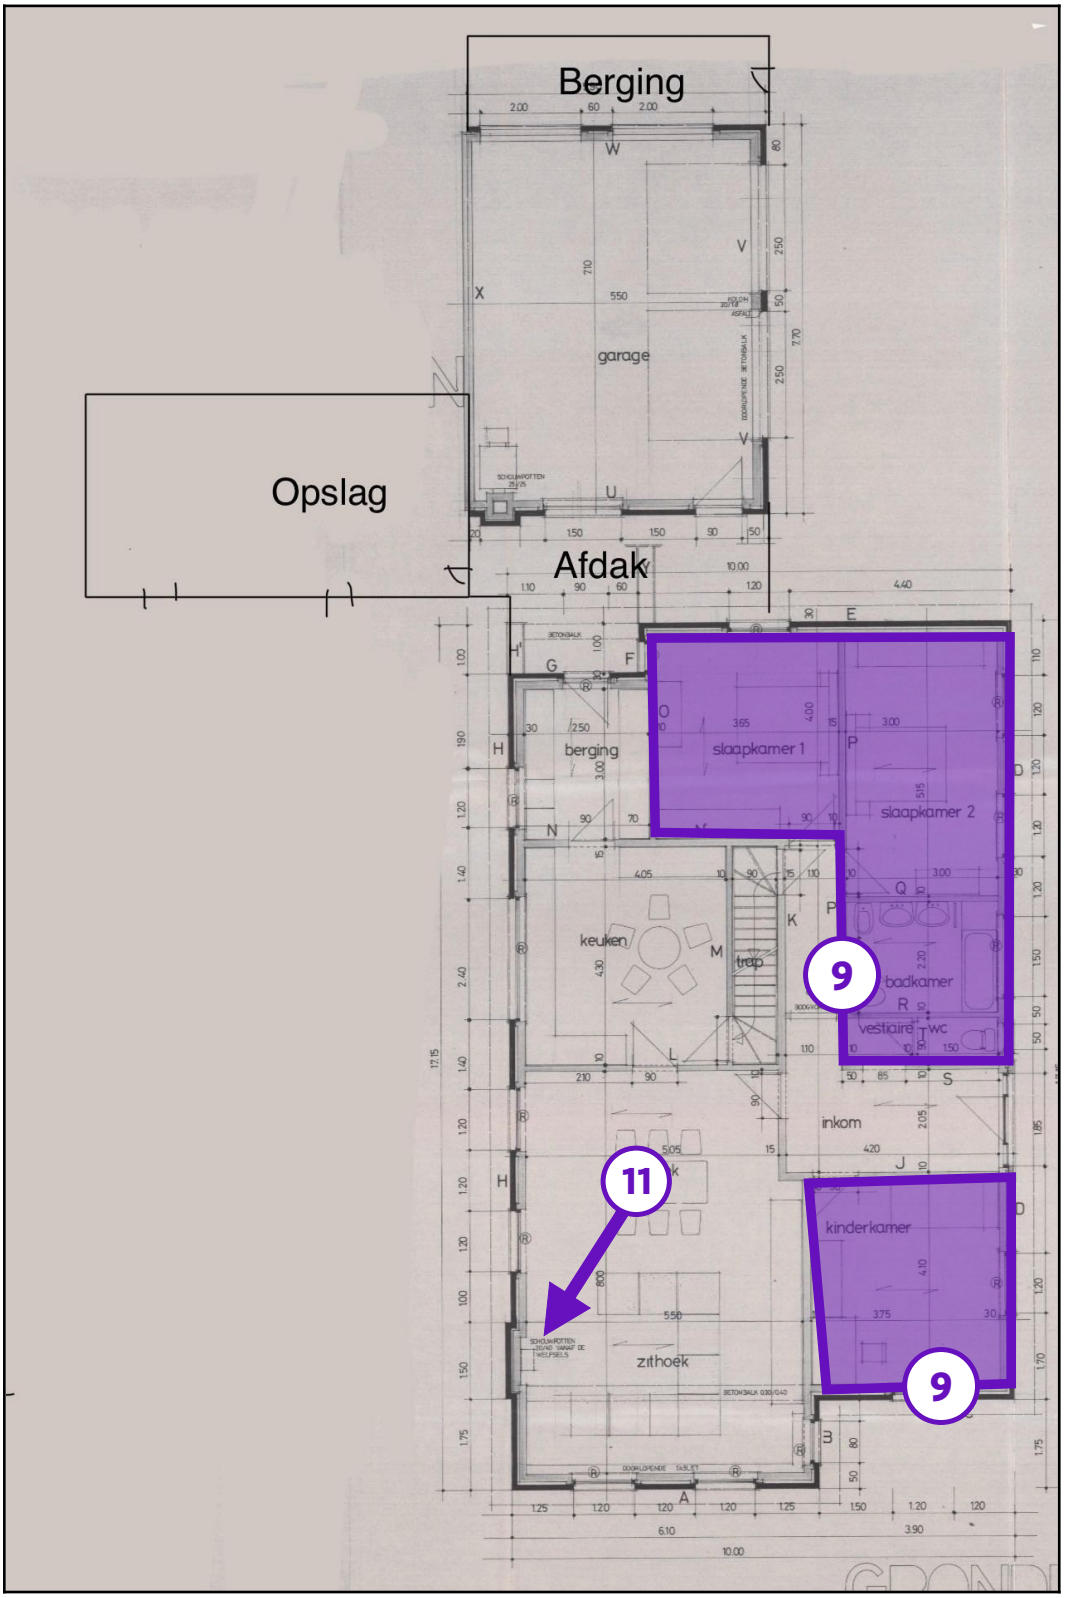
Plan 1.1: Gelijkvloers

9. Vloerbekleding - Niet verdacht	Advies	-
11. Gaskachel	Advies	-

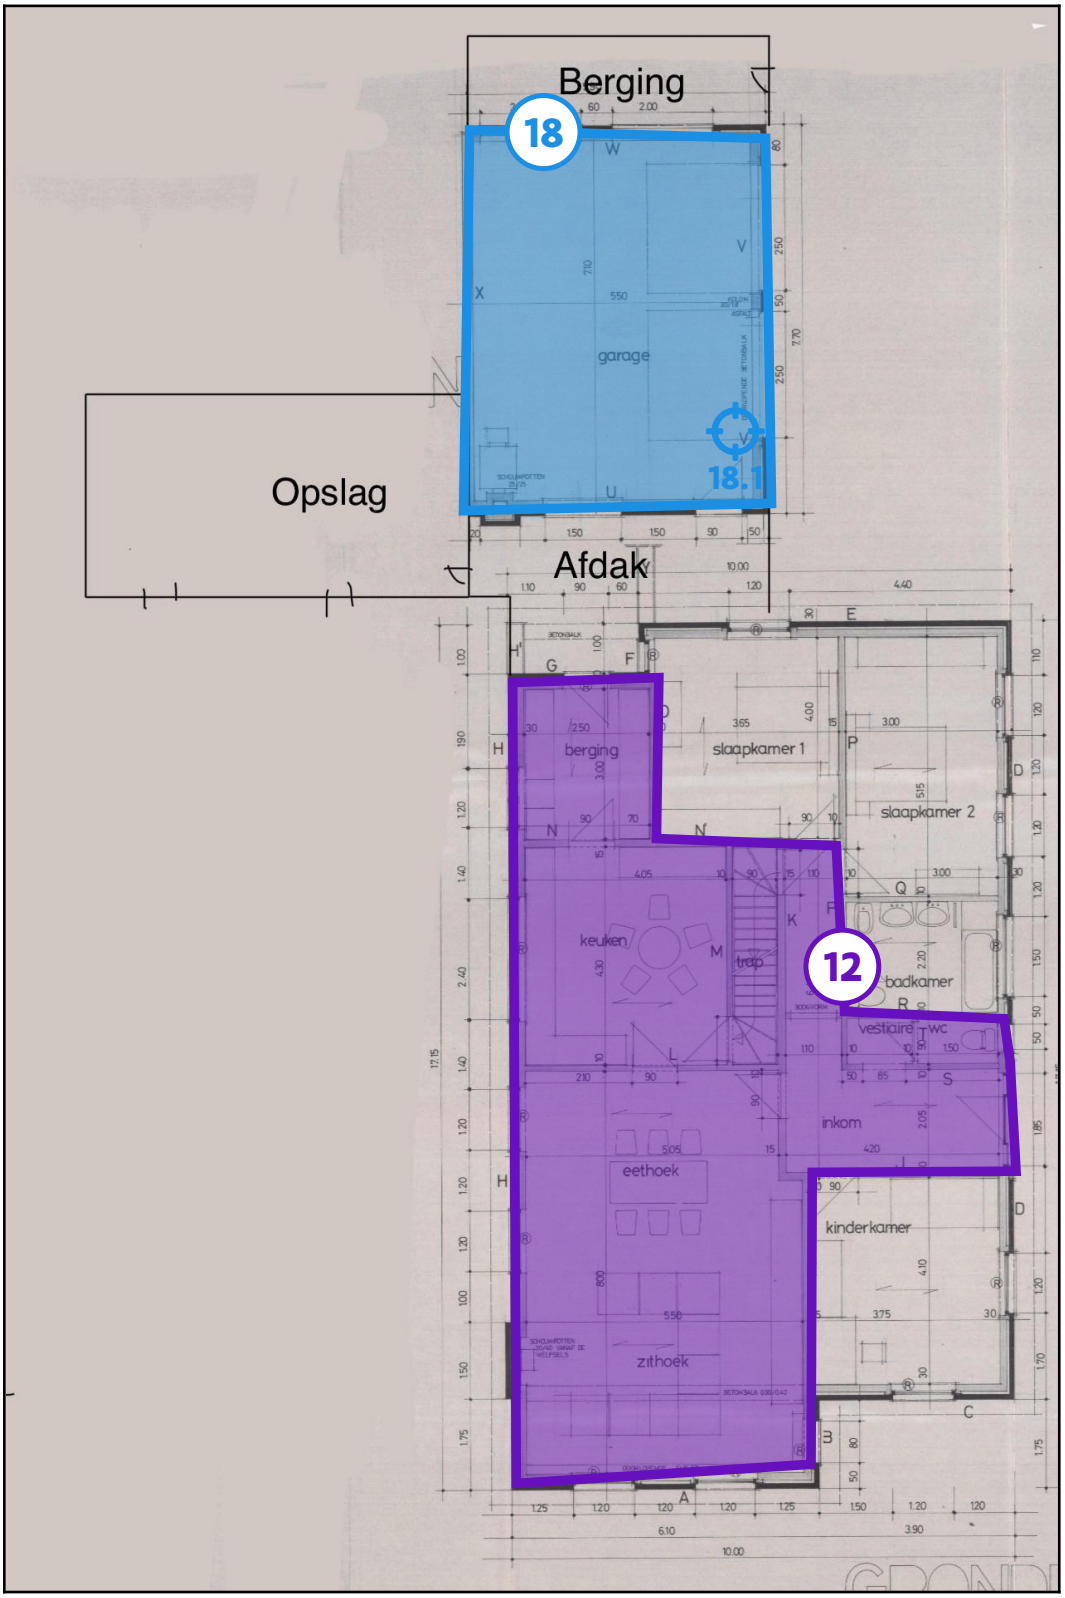
Plan 1.2: Gelijkvloers

12. Tegellijm onder vloertegels	Advies	-
18. Dakbedekking - Roofing garage	Geen asbest	-
18.1 Code: M03	Puntmonster	-

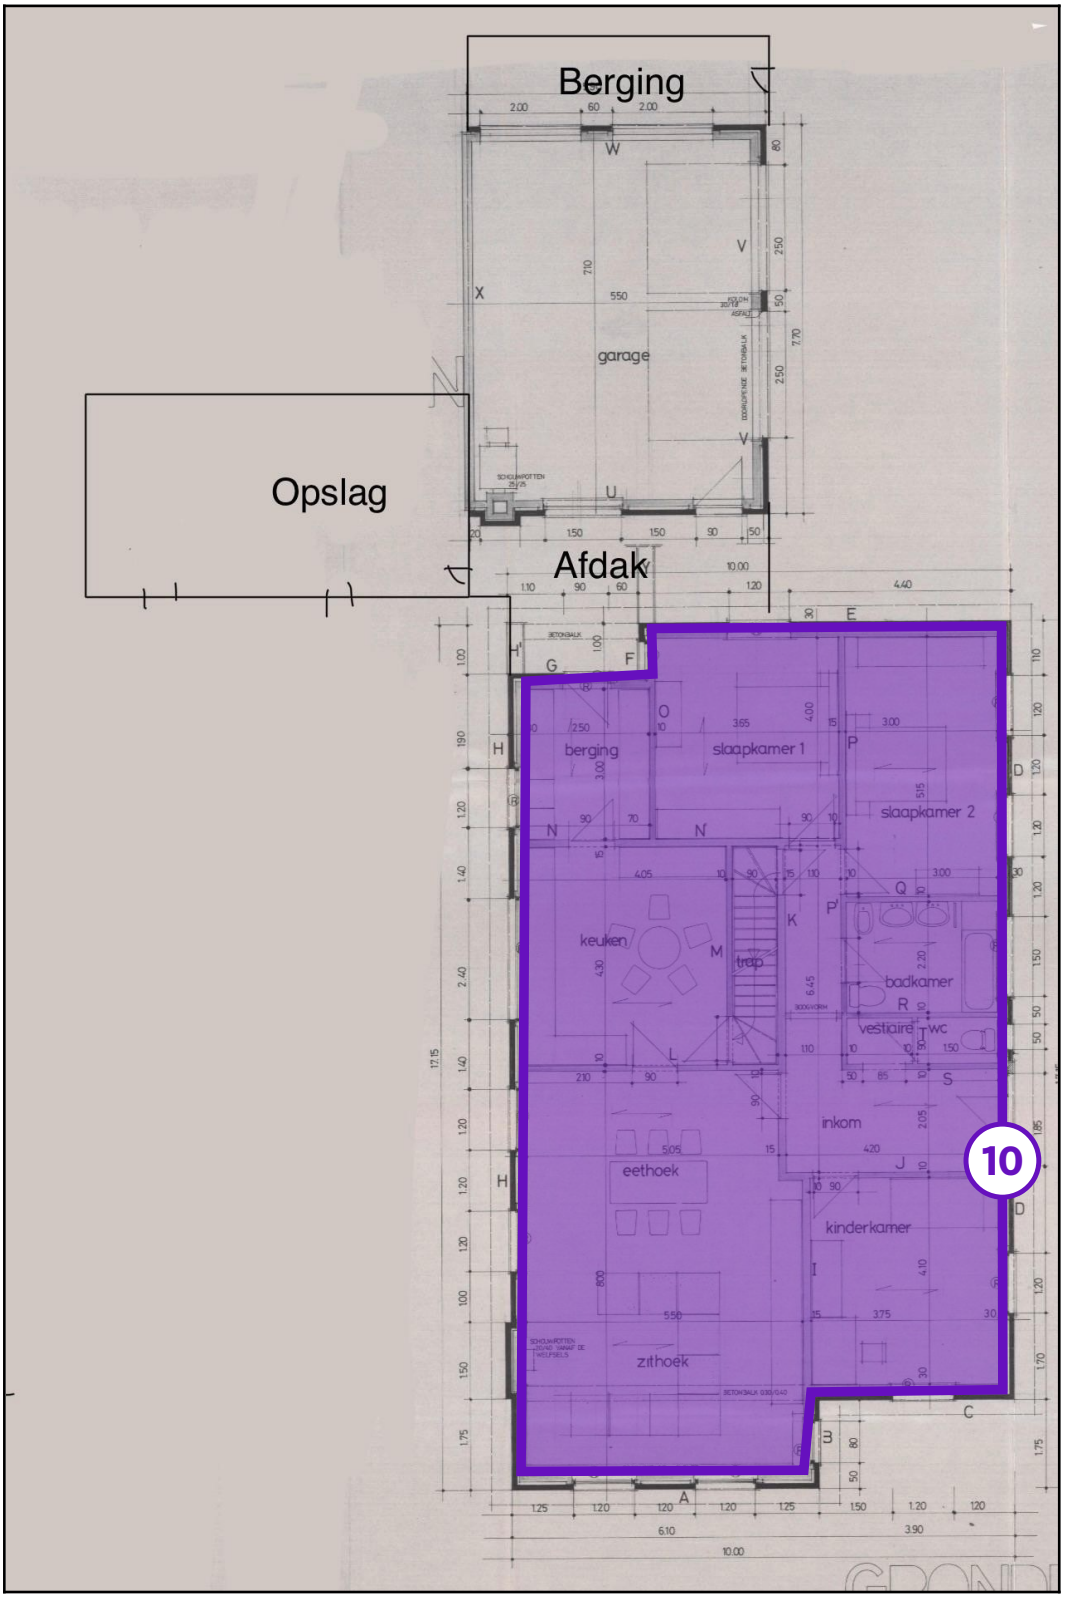
Plan 1.3: Gelijkvloers

10. Plafondafwerking in gipskarton/hout/pvc	Advies	-

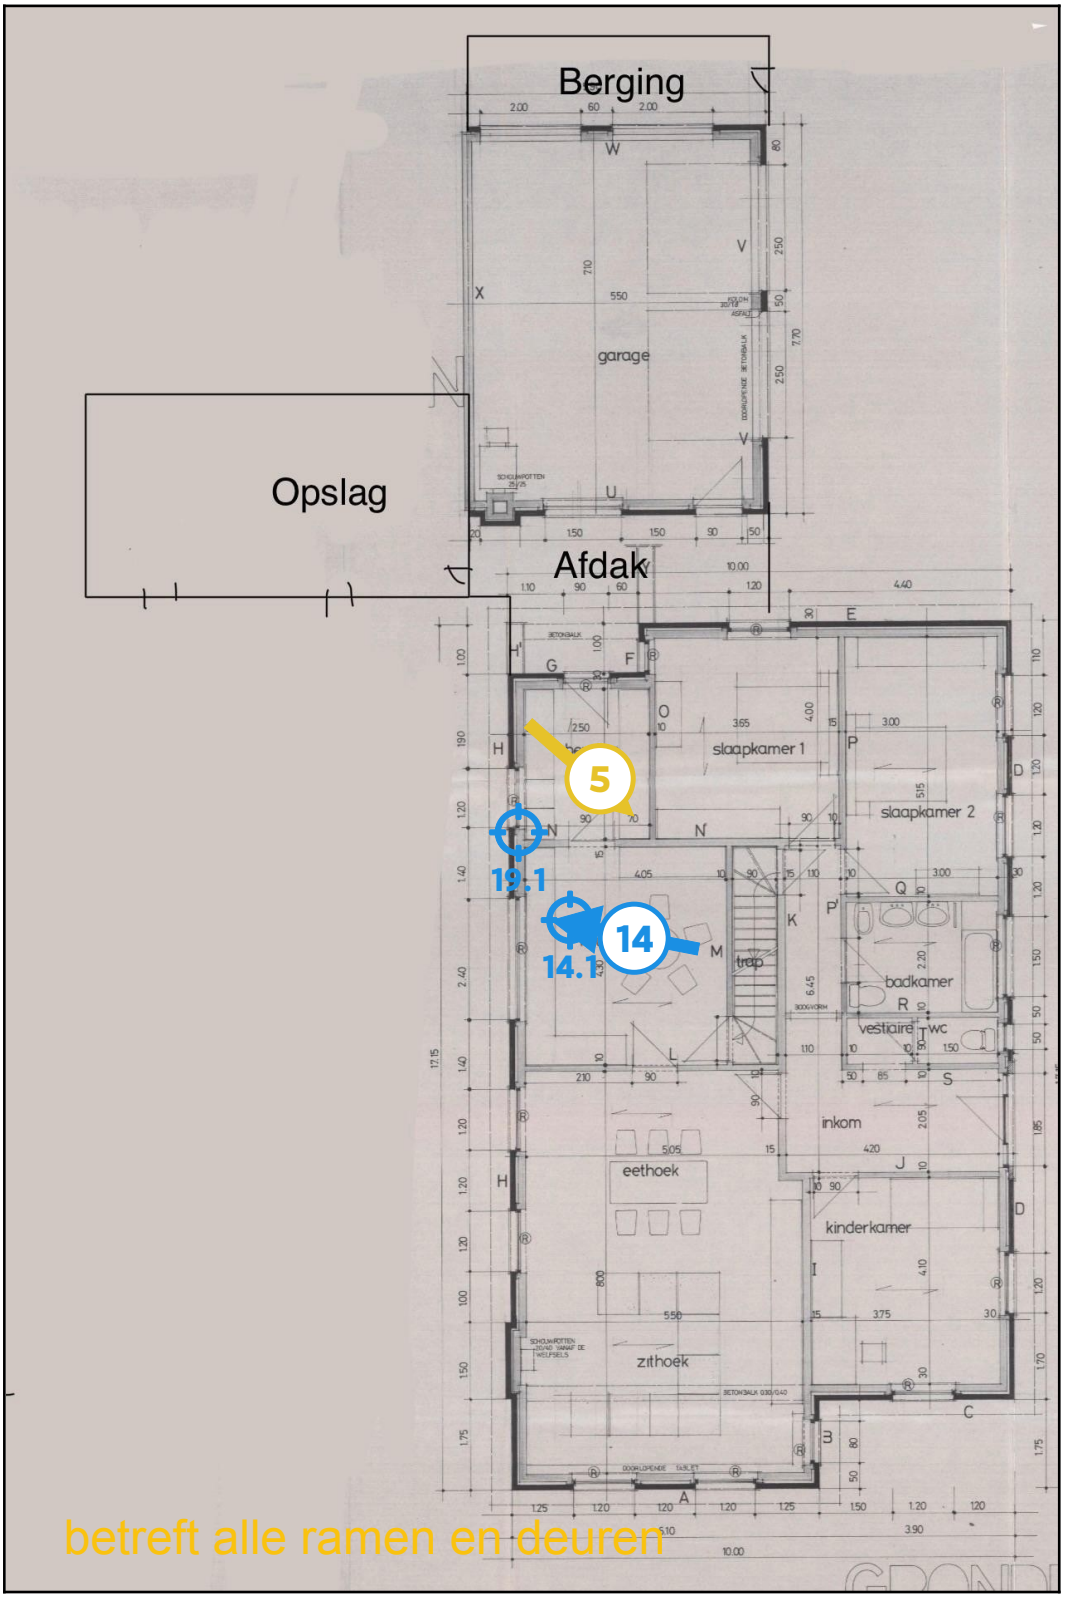
Plan 1.4: Gelijkvloers

5. Bakeliet meter- en zekering kast	Asbestmateriaal	Zorgvuldig beheren
14. Coating	Geen asbest	-
14.1 Code: M07	Puntmonster	-
19. Mastiek/kit tussen muur en profiel buiten	Geen asbest	-
19.1 Code: M09	Puntmonster	-

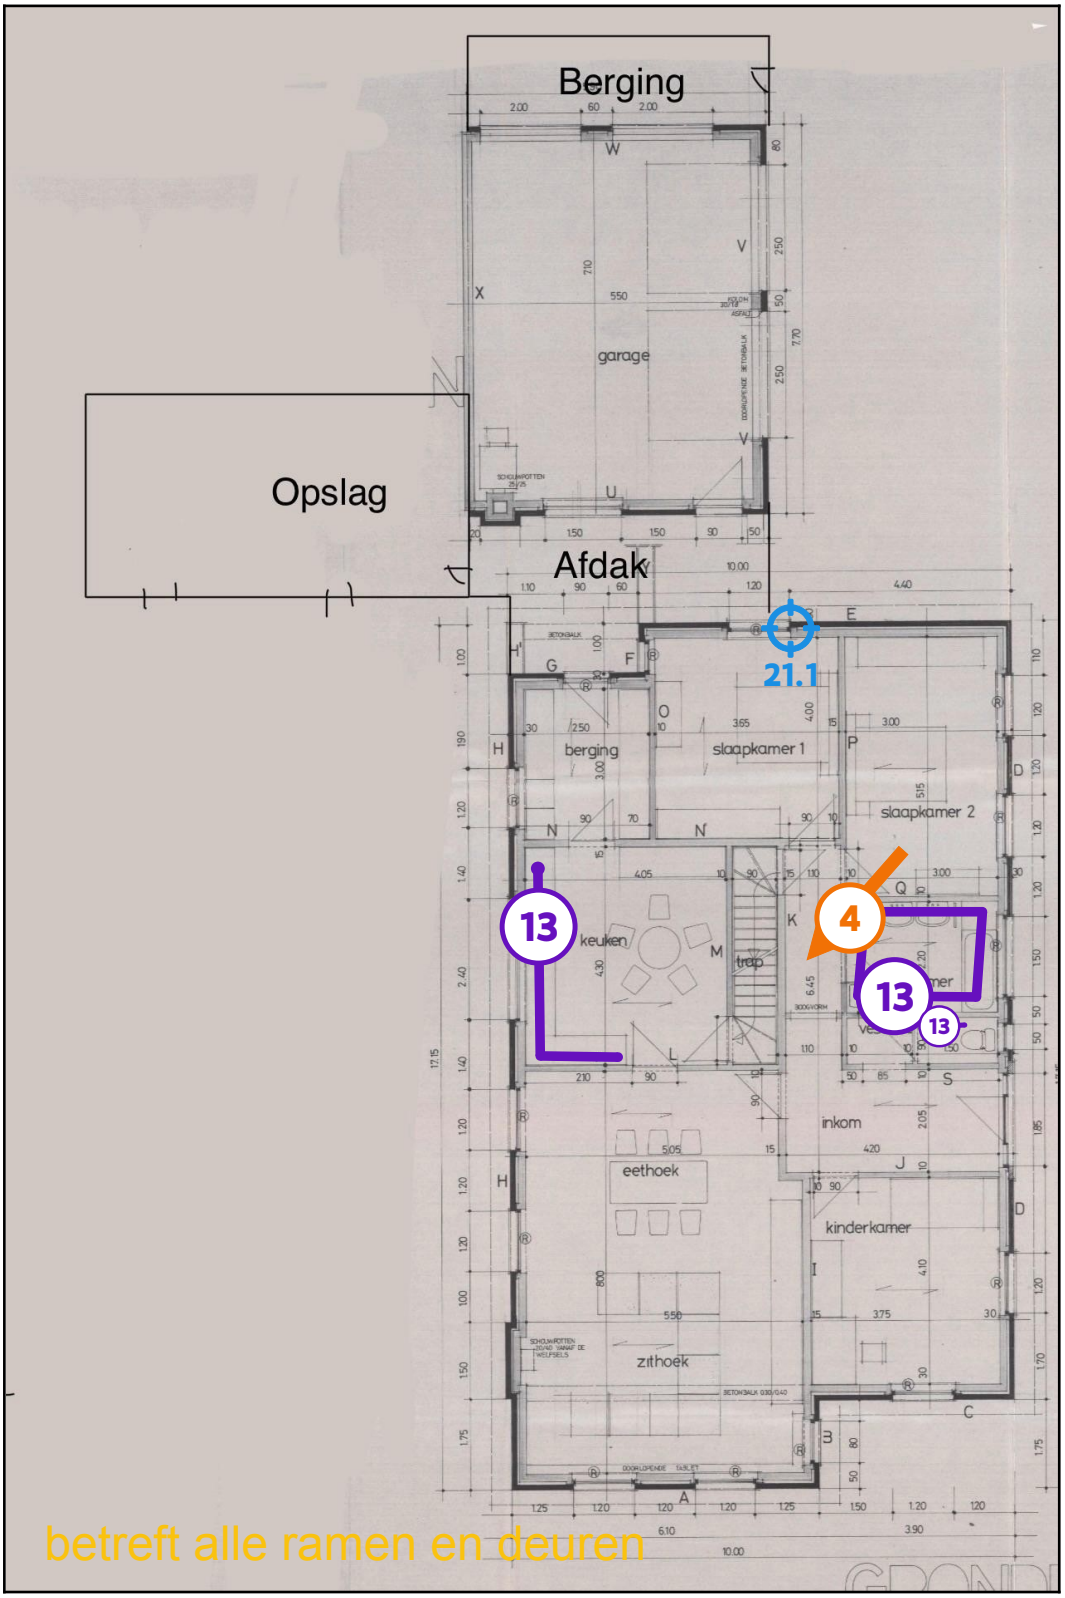
Plan 1.5: Gelijkvloers

4. Radiatoren - Knoppen	Asbestmateriaal	Verwijderen
13. Tegellijm achter wandtegels & plinten	Advies	-
21. Mastiek/kit tussen muur en profiel buiten	Geen asbest	-
21.1 Code: M06	Puntmonster	-

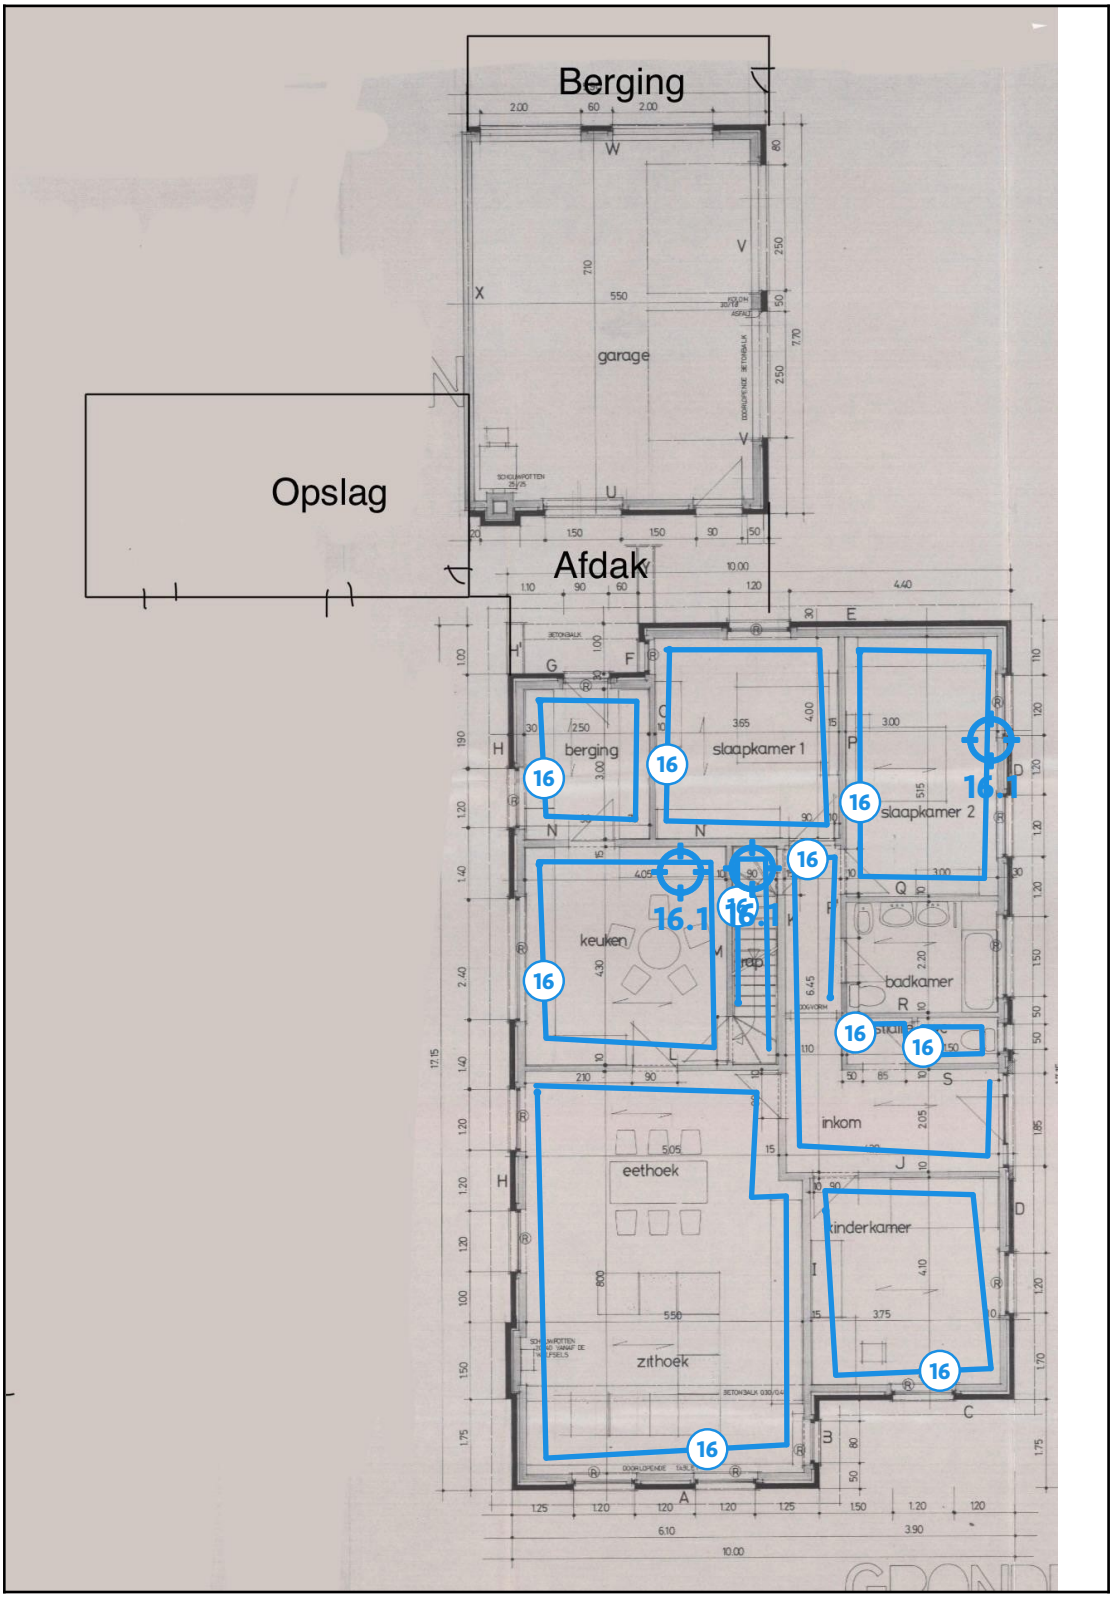
Plan 1.6: Gelijkvloers

16. Pleisterwerk wanden	Geen asbest	-
16.1 Code: M01	Mengmonster	-

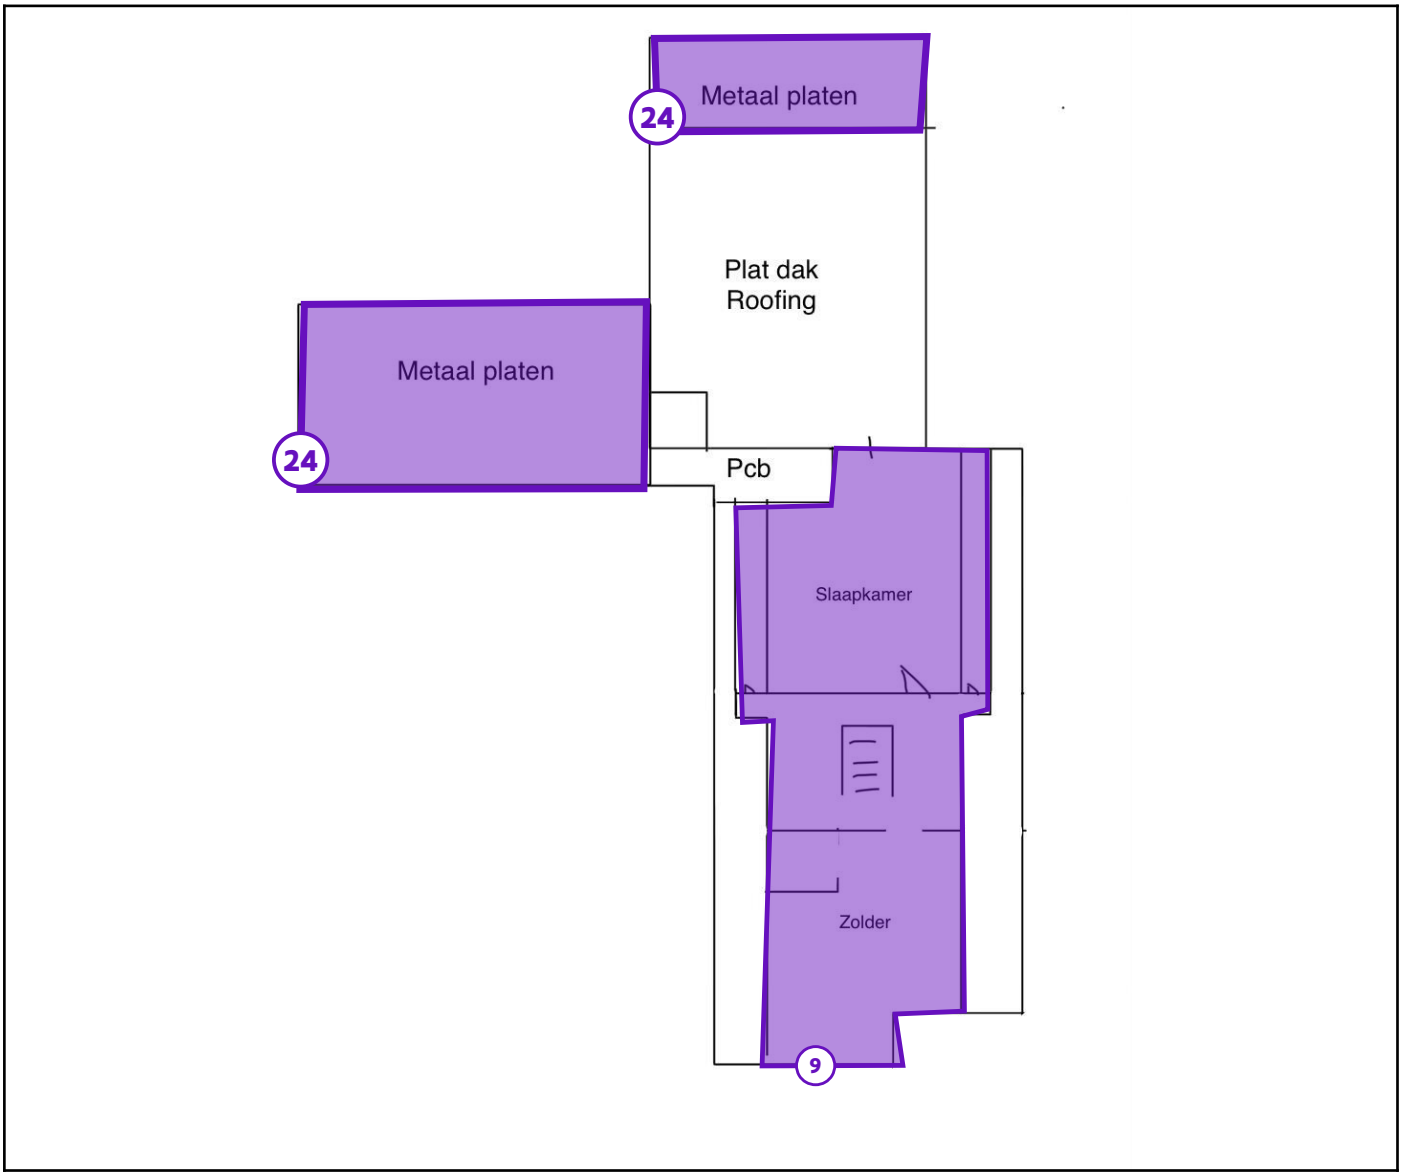
Plan 1.7: Niv +1

Beschrijving	Type	Actie
9. Vloerbekleding - Niet verdacht	Advies	-
24. Dakbedekking - niet verdacht - metaalplaten	Overige ruimte of materiaal	-

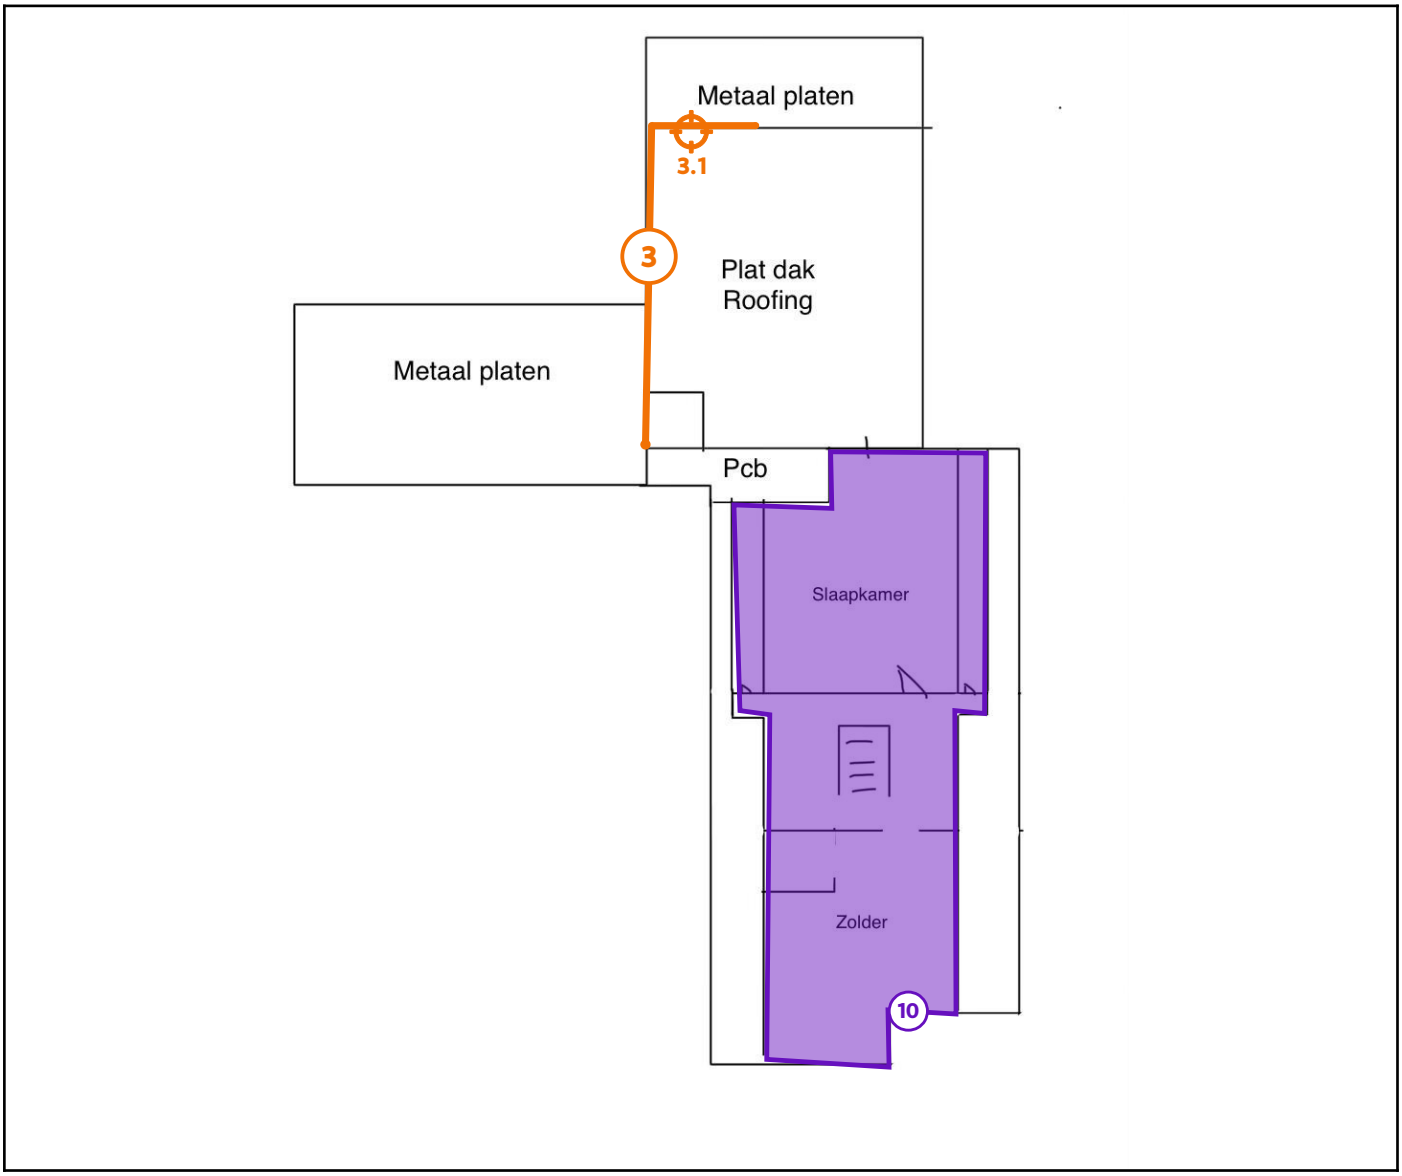
Plan 1.8: Niv +1

Beschrijving	Type	Actie
3. Deksteen	Asbestmateriaal	Verwijderen
3.1 Code: M11	Puntmonster	-
10. Plafondafwerking in gipskarton/hout/pvc	Advies	-

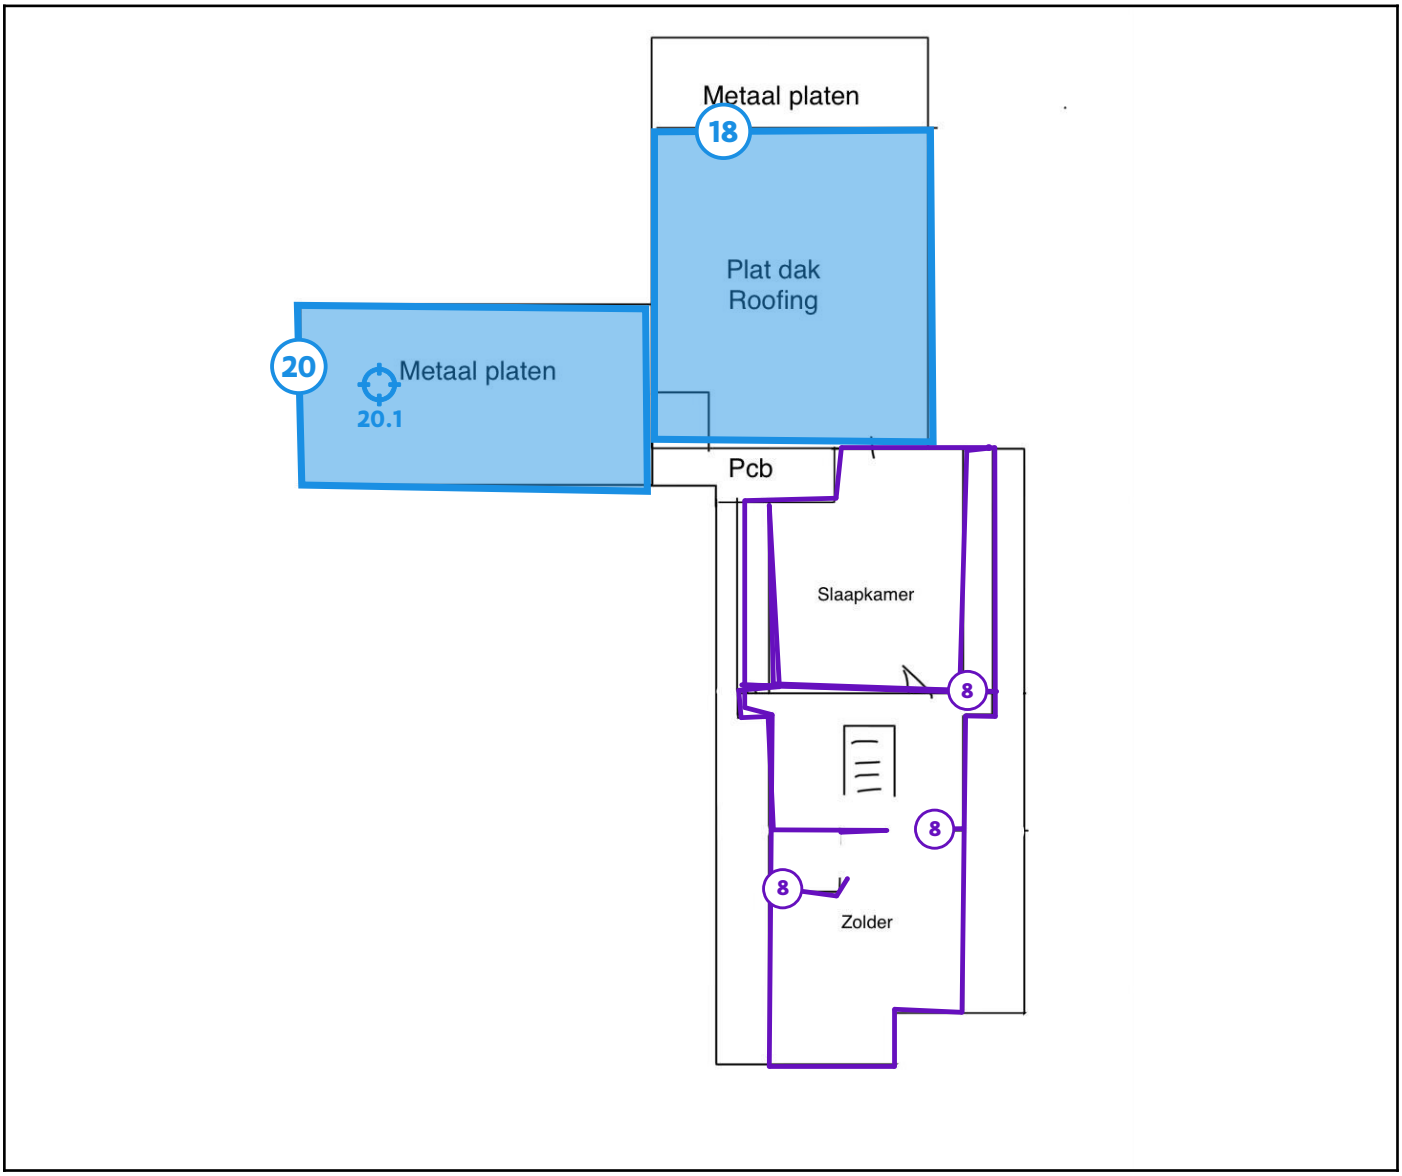
Plan 1.9: Niv +1

Beschrijving	Type	Actie
8. Valse wand(en)/voorzetwand(en) - Gipskarton/hout	Advies	-
18. Dakbedekking - Roofing garage	Geen asbest	-
20. Onderdak cementplaat opslag	Geen asbest	-
20.1 Code: M10	Puntmonster	-

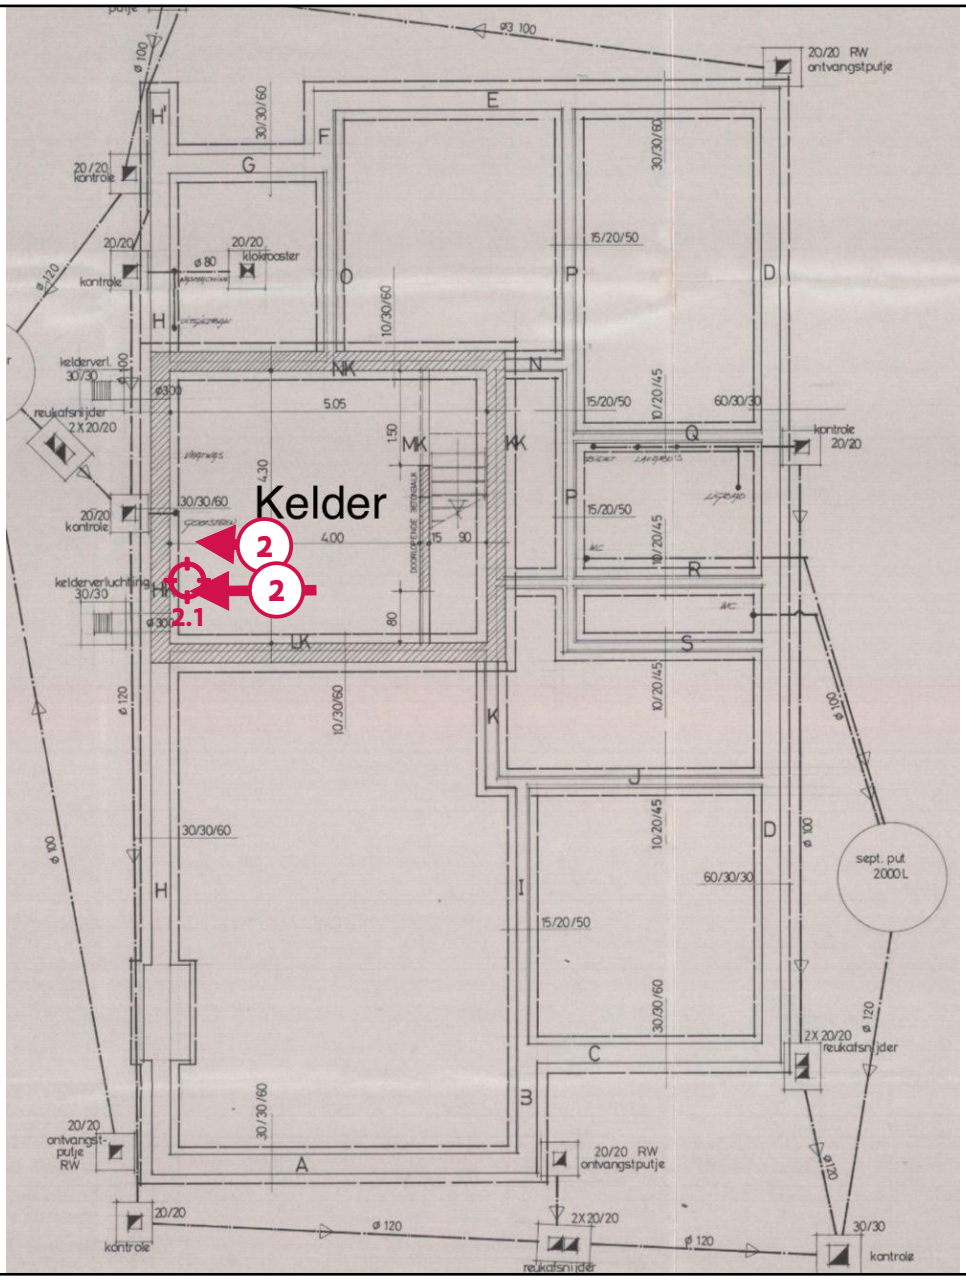
Plan 1.10: Kelder

Beschrijving	Type	Actie
2. Asbestcementbuis(elektriciteit)	Asbestmateriaal	Dringend maatregelen nemen
2.1 Code: M08	Puntmonster	-

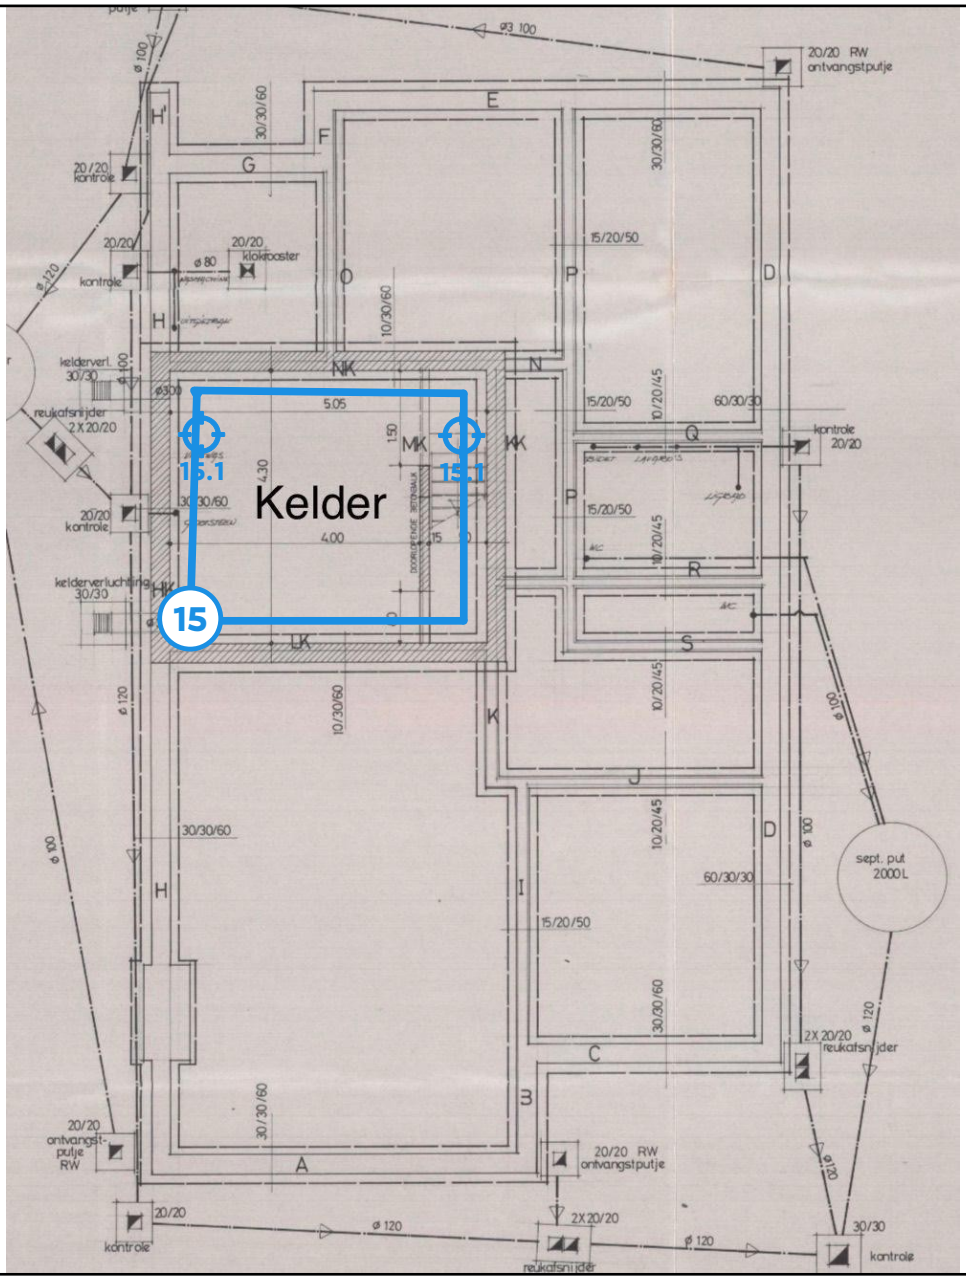
Plan 1.11: Kelder

Beschrijving	Type	Actie
15. Cementering binnen kelder	Geen asbest	-
15.1 Code: M05	Mengmonster	-

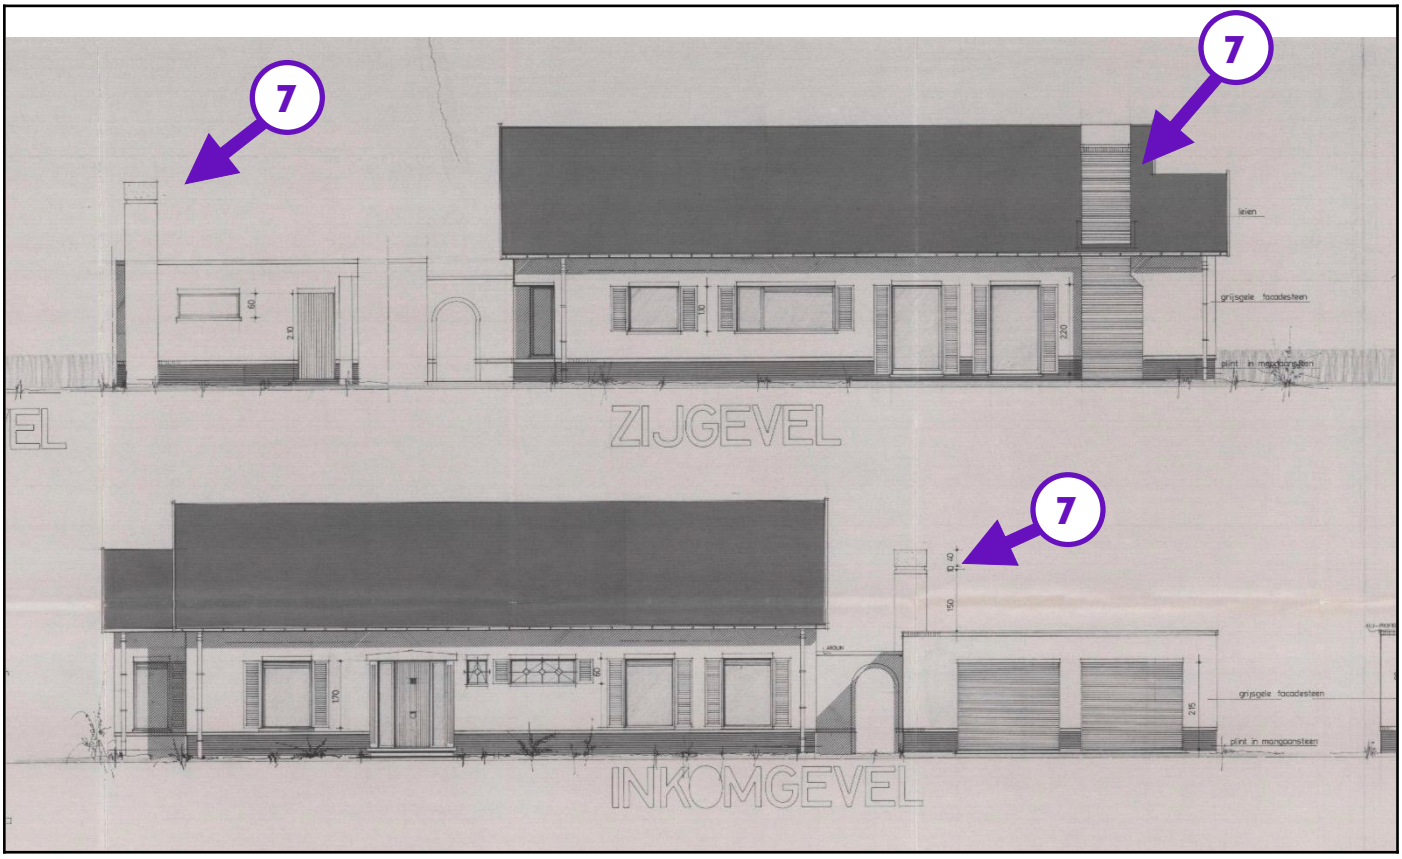
Plan 1.12: Zijgevels

Beschrijving	Type	Actie
7. Binnenzijde en bovenzijde van de schouw	Beperking	-

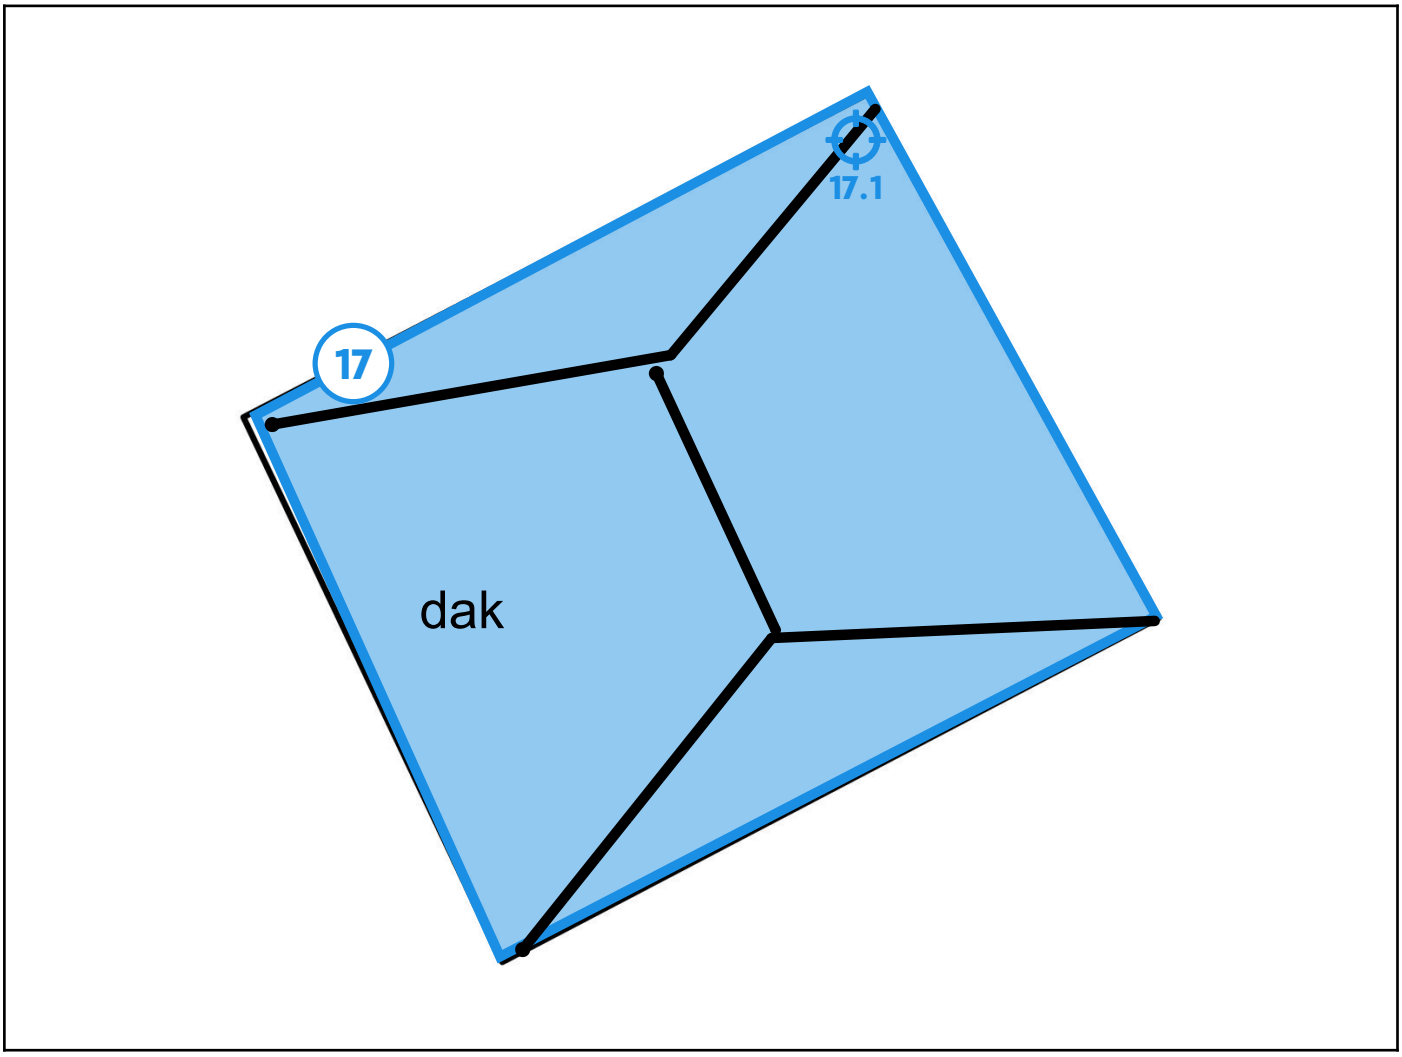
Plan 2.1: Tuinhuis dak

Beschrijving	Type	Actie
17. Dakbedekking - Roofing tuinhuis	Geen asbest	-
17.1 Code: M04	Puntmonster	-

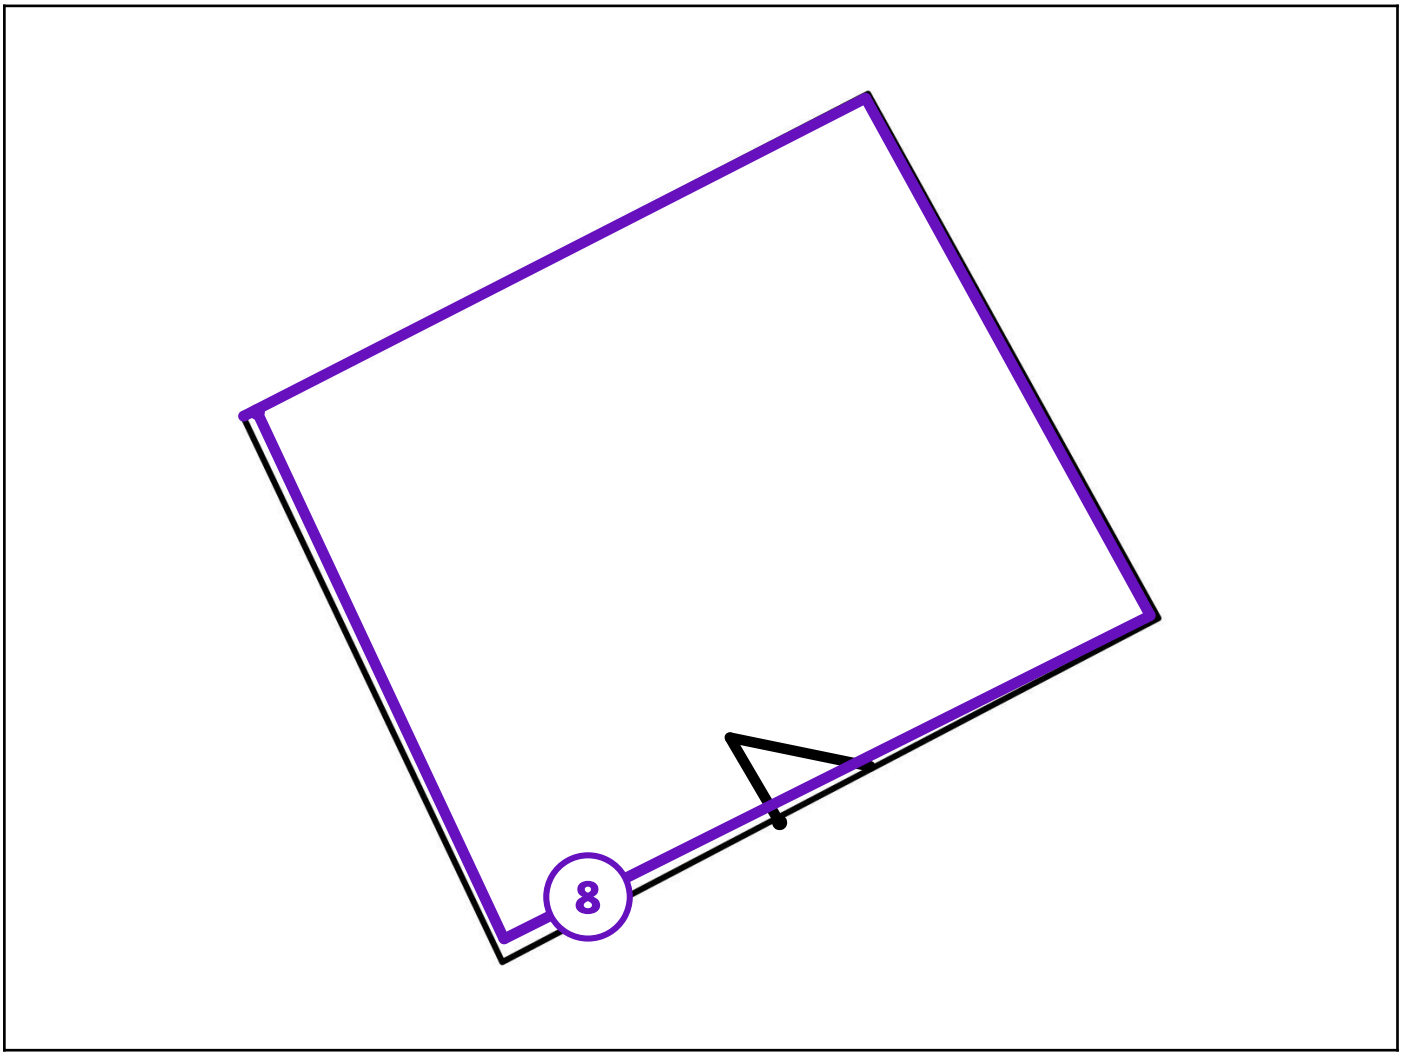
Plan 2.2: Tuinhuis

Beschrijving	Type	Actie
8. Valse wand(en)/voorzetwand(en) - Gipskarton/hout	Advies	-
