Asbestinventarisattest

Koningin Astridlaan 112, 9820 Merelbeke-Melle

Attestnummer : **20260609-000280.000**
Uitgegeven op : **09.06.2026**
Geldig tot : **09.06.2031**

Niet-asbestveilig

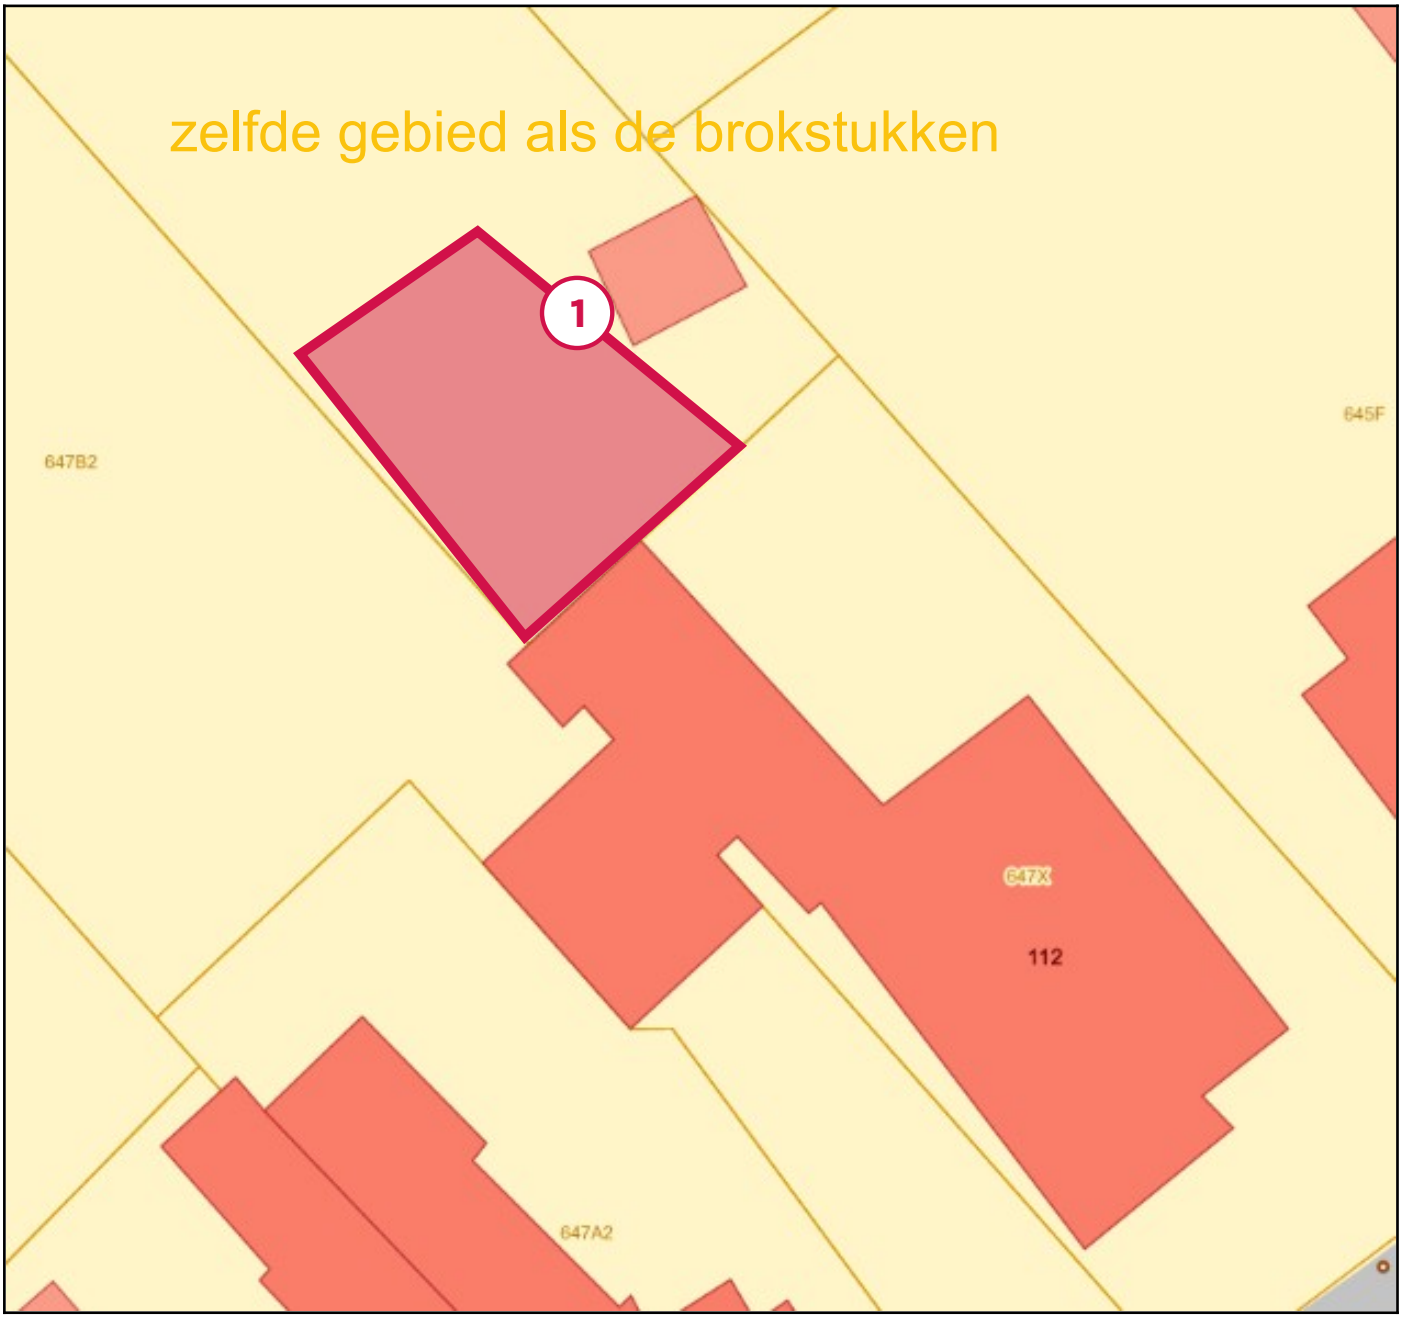
Plan 3.1: Vaststellingen buiten de constructies

Beschrijving	Type	Actie
1. Cement brokstukken	Asbestmateriaal	Dringend verwijderen
6. Afvalstoffen - geen beoordeling mogelijk.	Beperking	-

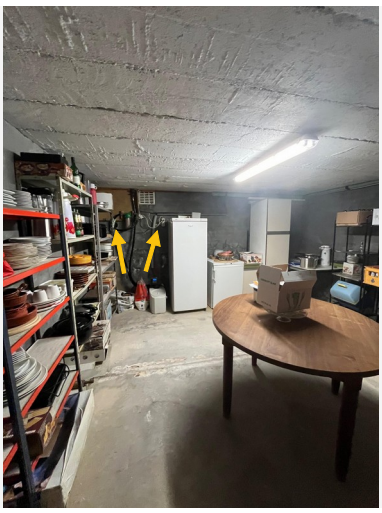
Fiche 2: Asbestcementbuis(elektriciteit)

Eindbeoordeling materiaalrisico	Hoog materiaalrisico en/of hoge kans op vezelvrijgave

Gebondenheid	Categorie 1: hechtgebonden in oorsprong
Asbestsoort (vezeltype)	Crocidoliet aanwezig
Asbestconcentratie	Laag (< 50%)
Afschermingsgraad van het gehele materiaal	Geheel of deels vrij aan de binnenlucht, maar geen contact met binnenluchtstromen
Toestand van het materiaal	Matig beschadigd, matig verweerd

#	Type	Referentie	Resultaat
2.1	Puntmonster	M08	Crocidoliet, Chrysotiel

Beschrijving	Asbestcementbuis(elektriciteit)
Omgeving	Binnen
Primaire drager	Sanitaire infrastructuur en uitrusting (toe- en afvoer)
Asbestmateriaal	Buis, koker, leiding, pijp, doorvoer
Bindmiddel van asbestmateriaal	Cement
Gebondenheid op basis van bindmiddel	Hecht
Hoeveelheid (lengte - omtrek - dikte - aantal)	• 1,00 m - 10,00 cm - 2,00 cm - 2 stuks
Totaal volume	0,004 m^3
Eenvoudig bereikbaar	Nee • Het asbestmateriaal is bedekt (uitgezonderd laag verf, coating, behang, kunststof, textiel) en het wegnemen van het bedekkende materiaal kan niet zonder het bedekkende materiaal te beschadigen.
Bevestigingswijze	• Geklemd • Verlijmd, ingegoten, versmeerd
Identificatiemethode	Een monstername door de asbestdeskundige met laboanalyse door een asbestlabo.
Destructieve handeling voor identificatie	Nee
Opmerking	De hoeveelheid is een schatting. Volledige lengte niet gekend wegens deze onder vloer doorloopt.

Dringend maatregelen nemen

- Verwijder dit asbestmateriaal zo snel mogelijk. Volg de toestand goed op.
- Voer bijkomende staalname(s) uit.

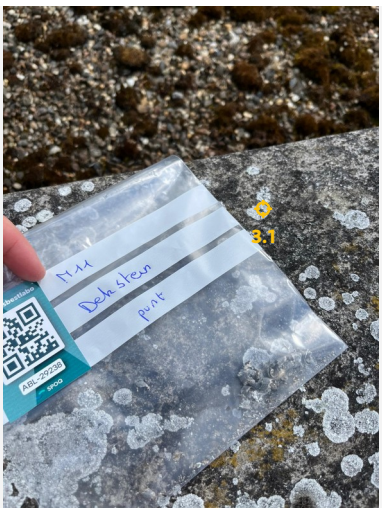
Fiche 3: Deksteen

Eindbeoordeling materiaalrisico	Verhoogd materiaalrisico en/of verhoogde kans op vezelvrijgave
Opmerking

Gebondenheid	Categorie 1: hechtgebonden in oorsprong
Asbestsoort (vezeltype)	Alleen chrysotiel aanwezig
Asbestconcentratie	Laag (< 50%)
Afschermingsgraad van het gehele materiaal	Geheel of deels vrij aan de buitenlucht, maar geen contact met binnenlucht
Toestand van het materiaal	Matig beschadigd, matig verweerd

#	Type	Referentie	Resultaat
3.1	Puntmonster	M11	Chrysotiel

Beschrijving	Deksteen
Omgeving	Buiten
Primaire drager	Plat dak
Asbestmateriaal	Deksteen, muurkap - Hol
Bindmiddel van asbestmateriaal	Cement
Gebondenheid op basis van bindmiddel	Hecht
Hoeveelheid (oppervlakte - dikte - aantal)	• 15,00 m^2 - 3,00 cm - 1 stuk
Totaal volume	0,45 m^3
Eenvoudig bereikbaar	Ja
Bevestigingswijze	• Verlijmd, ingegoten, versmeerd
Identificatiemethode	Een monstername door de asbestdeskundige met laboanalyse door een asbestlabo.
Destructieve handeling voor identificatie	Nee
Opmerking	De hoeveelheid betreft een schatting.

Verwijderen

- Verwijder dit asbestmateriaal zo snel mogelijk. Volg de toestand goed op.

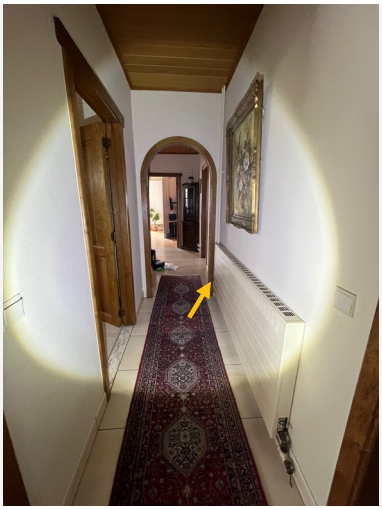
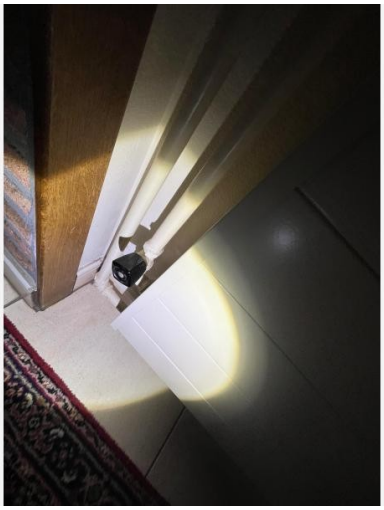
Fiche 4: Radiatoren - Knoppen

Eindbeoordeling materiaalrisico	Verhoogd materiaalrisico en/of verhoogde kans op vezelvrijgave

Gebondenheid	Categorie 1: hechtgebonden in oorsprong
Asbestsoort (vezeltype)	Crocidoliet aanwezig
Asbestconcentratie	Laag (< 50%)
Afschermingsgraad van het gehele materiaal	Geheel of deels vrij aan binnenluchtstromen
Toestand van het materiaal	Licht beschadigd, licht verweerd. Intacte calciumsilicaatplaat of materiaal met categorie 3-gebondenheid

Beschrijving	Radiatoren - Knoppen
Omgeving	Binnen
Primaire drager	HVAC infrastructuur en uitrusting
Asbestmateriaal	Plaat, paneel, tablet - Type Bakeliet
Bindmiddel van asbestmateriaal	Kunststof of -hars
Gebondenheid op basis van bindmiddel	Hecht
Hoeveelheid (oppervlakte - dikte - aantal)	• 0,10 m^2 - 1,00 cm - 1 stuk
Totaal volume	0,001 m^3
Eenvoudig bereikbaar	Ja
Bevestigingswijze	• Geschroefd
Identificatiemethode	De asbestdeskundige beoordeelt het materiaal als asbestverdacht en dus asbesthoudend, en dit zonder monstername. Motivatie: De monstername brengt andere schade aan dan schade die inherent is aan de monstername.
Destructieve handeling voor identificatie	Nee
Opmerking	De genoteerde hoeveelheid is een schatting.

Verwijderen

- Verwijder dit asbestmateriaal zo snel mogelijk. Volg de toestand goed op.
- Voer bijkomende staalname(s) uit.

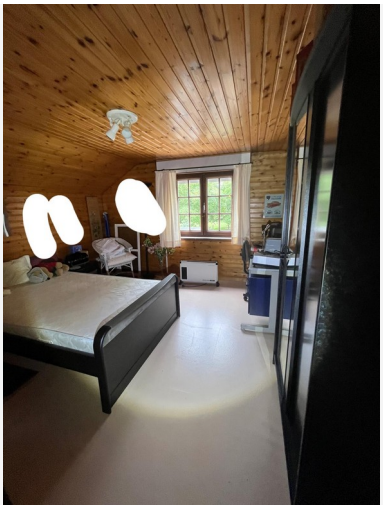
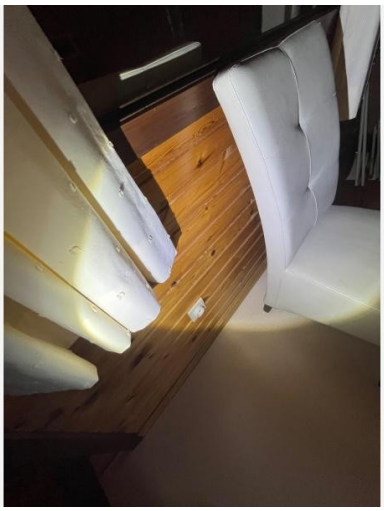
Fiche 8: Valse wand(en)/voorzetwand(en) - Gipskarton/hout

Informatie over een niet-asbestverdacht materiaal

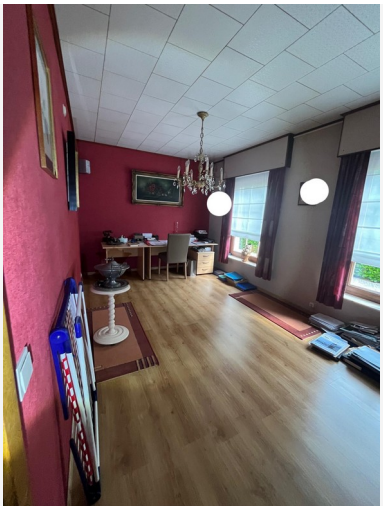
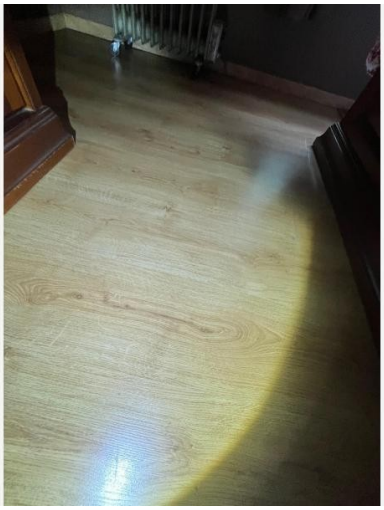
Fiche 9: Vloerbekleding - Niet verdacht

Informatie over een niet-asbestverdacht materiaal

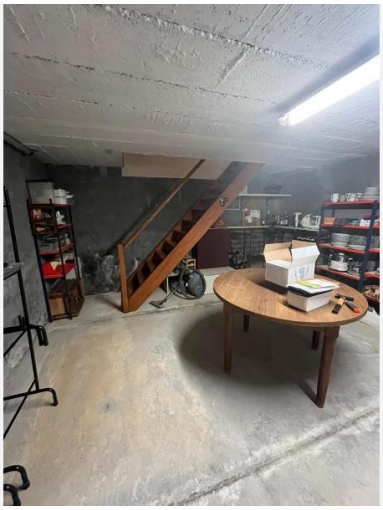
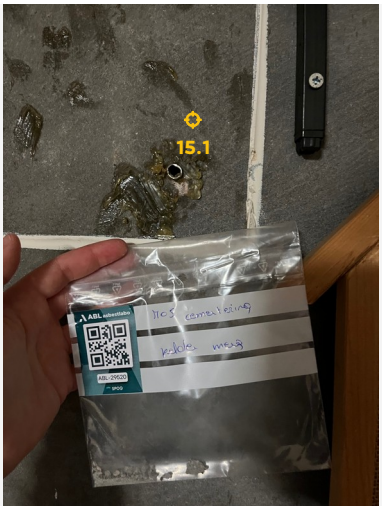
Fiche 15: Cementering binnen kelder

Geen asbest

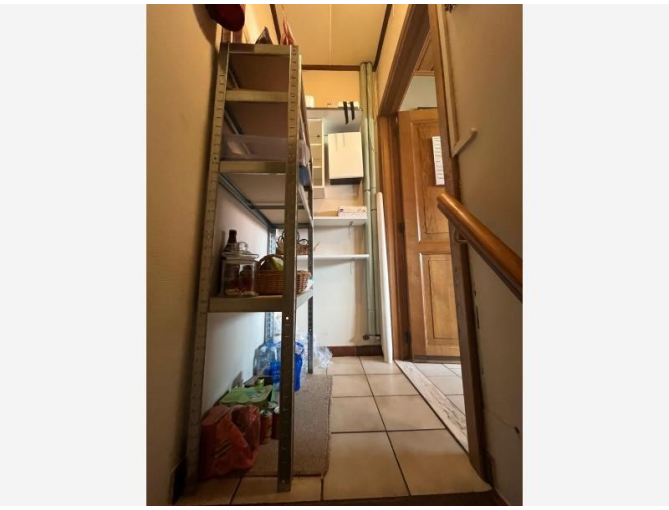
Beschrijving	Notitie	Terug te vinden op plannen
Fiche 22: Niet-asbestverdachte leidingisolatie	De volgende materialen aan onderdelen van een centrale verwarming werden vastgesteld als niet-asbestverdacht, nl leidingisolatie. De leidingisolatie betreft	-
Fiche 23: Dakbedekking - niet verdacht - dakpannen	-	-
Fiche 24: Dakbedekking - niet verdacht - metaalplaten	-	Plan 1.7: Niv +1
