Asbestinventarisattest

Naamsesteenweg 435, 3001 Leuven
Gemeenschappelijke delen

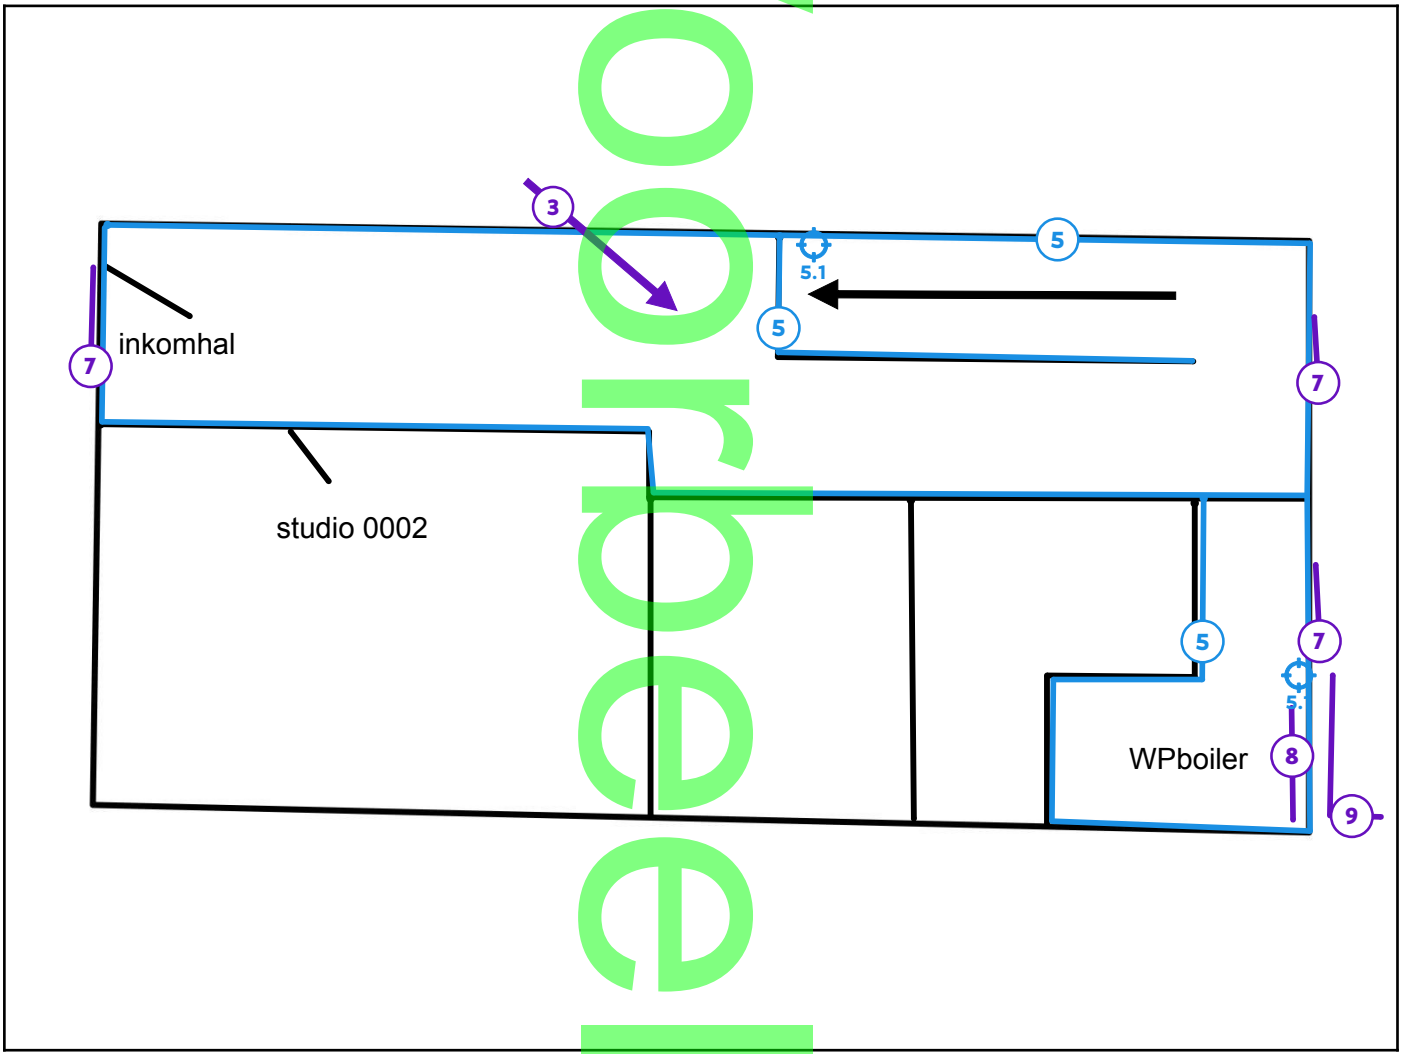
Plan 1.1: Hoofdgebouw GV

Fiche 3: Plafonds gipsplaten

geen pleister bij plafonds , wel gipsplaten , maar geen zicht op mogelijke brandwerende platen achter de constructies , bij renovaties of destructief onderzoek , dit laten controleren

Fiche 5: Pleister muren GD

Geen asbest

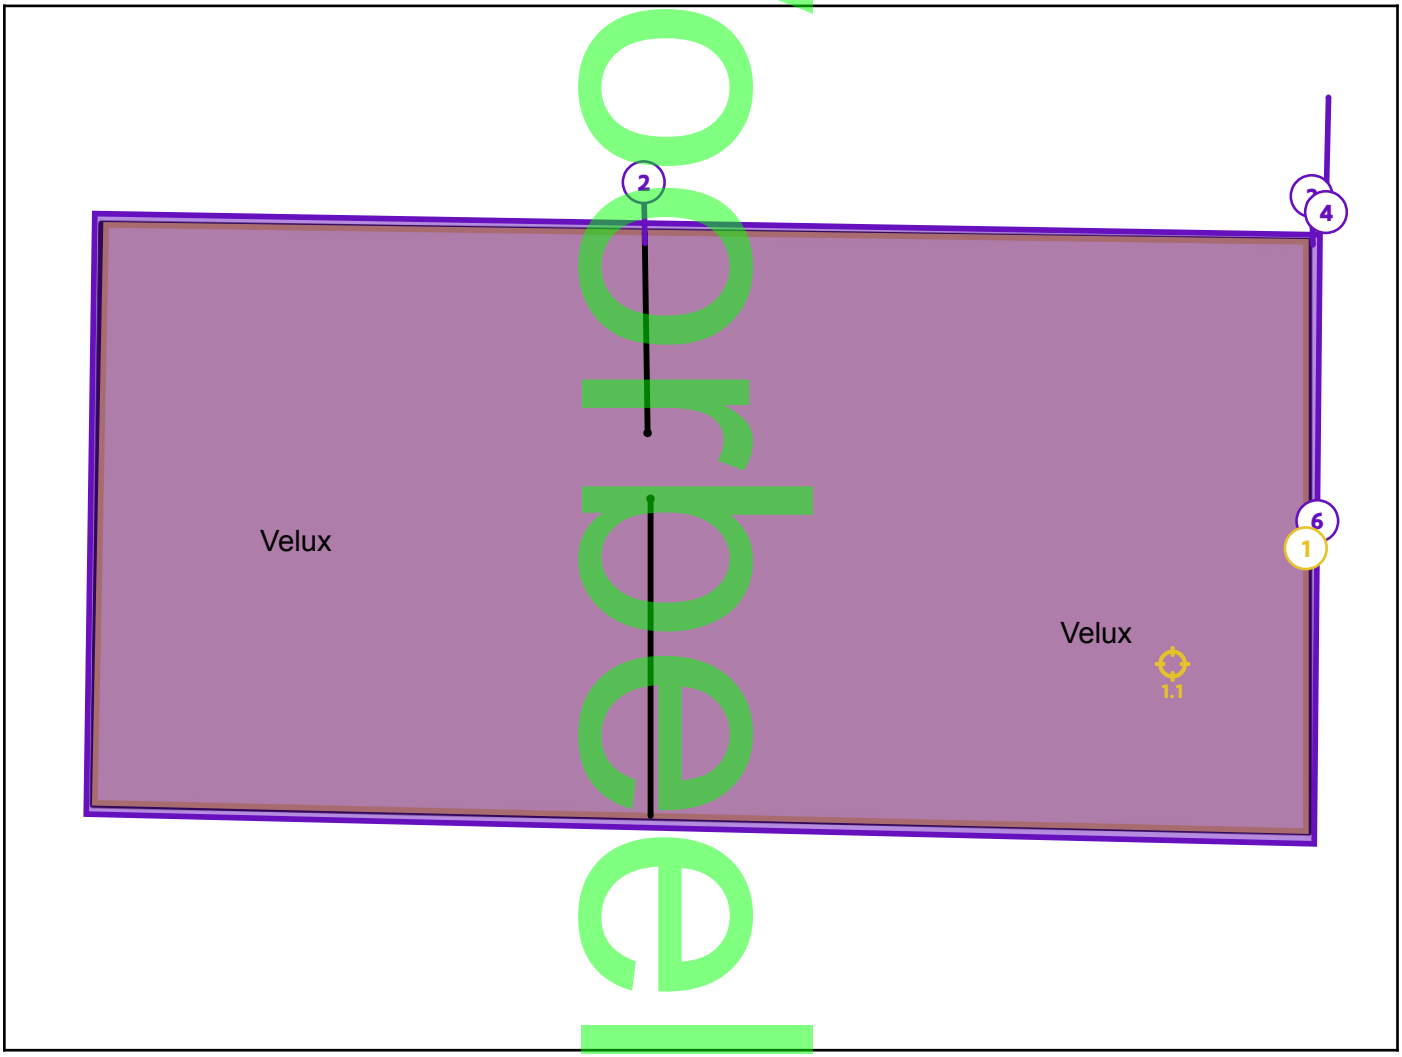
Plan 1.4: Hoofdgebouw Dak

Fiche 1: Onderdak GD menuiserite

Eindbeoordeling materiaalrisico	Zeer laag materiaalrisico en/of zeer lage kans op vezelvrijgave

#	Type	Referentie	Resultaat
1.1	Puntmonster	Onderdak menuiserite	Chrysotiel

Fiche 2: Rookgaskanalen

Reden: Het te onderzoeken materiaal situeert zich hoger dan 3,50 m te rekenen vanaf een veilige ondergrond

Uitleg van de asbestdeskundige: geen veilig zicht op of in de schouwen ,

Fiche 4: AC schouwbuis

geen zekerheid over eigendom schouw , van de buren of niet

- Zorg voor een veilig beheer. Vermijd het beschadigen van het asbestmateriaal. Controleer de toestand jaarlijks op wijzigingen.
- Hemelwater dat afspoelt van asbestcement daken of gevels kan asbestdeeltjes bevatten. Gebruik het enkel voor gesloten circuits (bv. spoelen toiletten). Reinig na het vervangen van het dak of de gevel de dakgoten en regenwaterput of -ton om asbesthoudend sediment of slib te verwijderen

- Eenvoudige handelingen: enkel door erkend asbestverwijderaar
  risico werken op dak , door bevestiging hoger risico op breuk ,eenvoudige handelingen is alleen toegestaan als men de toepassing niet verder breekt of vergruist en men stofvorming vermijdt bij verwijdering, best fixeren en bevochtigen .Check het wetgevend kader (website van de OVAM (www.asbestinfo.be) en/of CODEX boek VI titel 3).

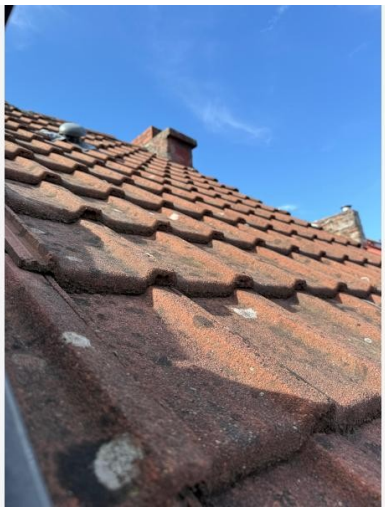
Situeringsfoto

Fiche 6: Dakpannen rood
